# 제3장

## 현장조사 및 시험

## 제 3 장 현장조사 및 시험

본 과업 대상 구조물인 미사터널(양양)은 서울춘천선 39.90km(이정) 지점의 경기도 가평군 설악면 미사리에 위치하며, 본 터널은 총연장 2,193m, 폭 8.2m, 편도 2차로, 높이 7.4m이며 2009년 준공 후 7년째 공용중인 NATM 형식의 1종 시설물로 분류되어 있다.

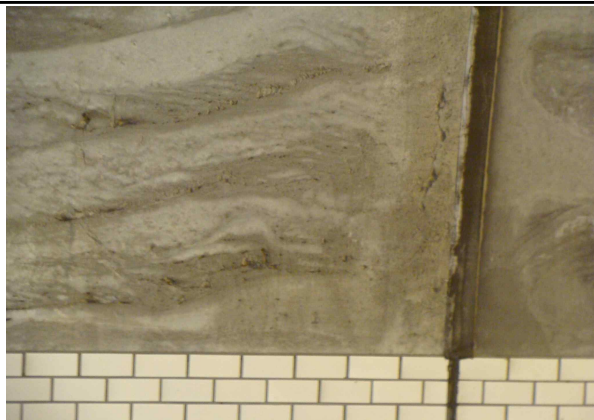
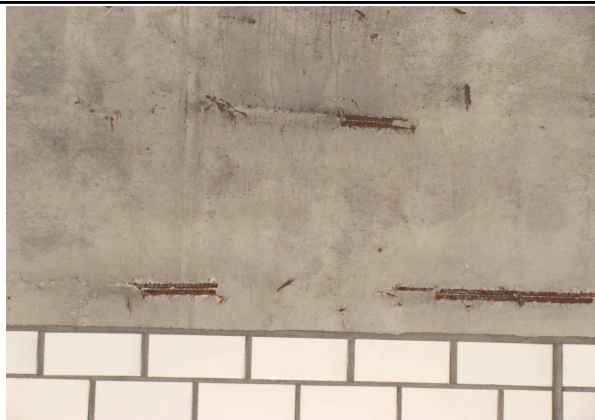
| SPAN4(벽체부) | | SPAN176(천단부) | |

라이닝 콘크리트에 조사된 단면손상은 재료분리 2개소, 철근노출 3개소로 국부적으로 미소한 범위로 발생되어 있다. 외관조사 결과 구조적인 결함이 아닌, 시공미흡으로 인한 초기 손상으로 판단되며, 내구성 저하 등의 우려는 없는 상태이나 공용기간 증가로 인한 결함 증대가 발생할 수 있으므로 정기적인 관리 관찰을 통해 구조물의 추가 손상 발생 여부를 확인하는 것이 바람직 할 것으로 사료된다.

| 현 황 | 재료분리 및 철근노출 | | |
| 원 인 | 시공미흡 | | |

| 조치방안 | 주의관찰, 필요시 단면복구를 통한 보수 | | |

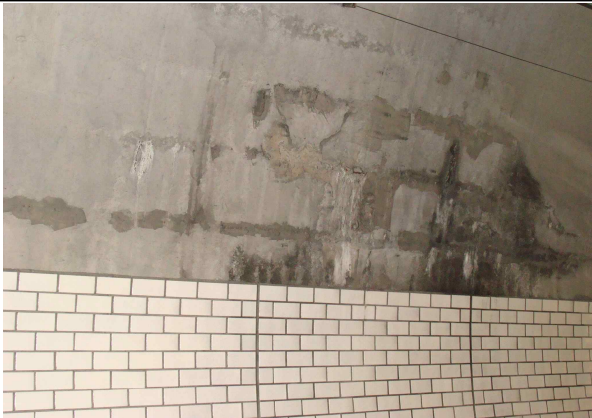
SPAN187(벽체부)

본 터널은 배수형 터널로 외관조사 결과 벽체부에서 백태가 국부적으로 발생한 것으로 조사되었다. 이는 누수로 인한 누수흔적이라기 보다는 균열 및 보수부에 수분이 침투하여 발생한 것으로 판단되며, 내구성 확보차원의 표면처리 등의 보수 후에 지속적인 유지관찰이 필요할 것으로 사료된다.

| 현 황 | 누수흔적 및 백태 |
| 원 인 | 균열 및 보수부 수분침투 |

| 조치방안 | 표면처리 |

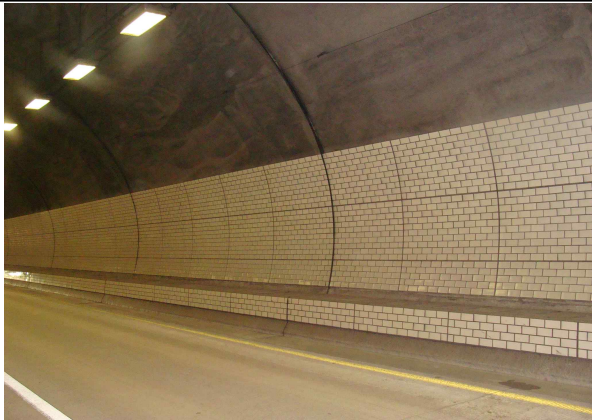
| 타일시공 상태 | | SPAN243 |

터널내부의 좌·우측 벽체는 콘크리트 라이닝 시공 후 약 2m 높이로 타일마감이 시공이 되어 있는 상태이며, 외관조사 결과, 외부충격 및 몰탈의 부착 불량으로 인한 타일 탈락이 2개소 발생된 것으로 확인되었으며, 구조물의 미관개선 및 내구성 확보 차원의 타일 재설치가 필요할 것으로 사료된다.

| 현황 | 타일 탈락 | |
| 원인 | 타일 압착 시공불량 | |

| 조치방안 | 타일 재설치 | |

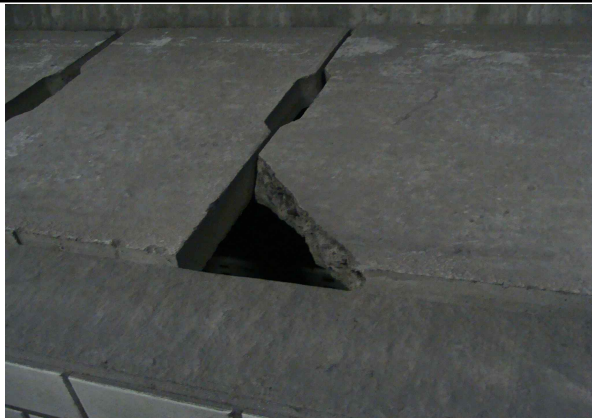
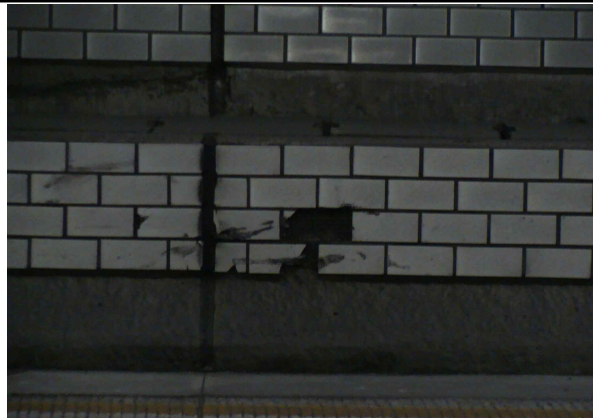
| SPAN 20 | | SPAN 229 | |

터널내부 좌·우측으로 배수구가 설치되어 있으며 배수구에서 터널 벽체 상부로 공동구가 시공되어 공용중인 시설물로서 배수로 및 공동구의 외관조사 결과 타일 탈락 및 파손, 덮개파손, 균열 등의 손상이 확인되었고, 이는 외부충격 및 건조수축에 의한 손상으로 재설치가 요구된다. 배수시설에서는 토사유입으로 인한 배수구 막힘이 2개소 조사되었고, 배수불량으로 인한 역류 방지 및 사용성 확보를 위한 청소가 필요할 것으로 판단된다.

| 현황 | 공동구 덮개 파손, 타일 파손 및 탈락 | | |
| 원인 | 외부 충격 및 타일 압착 시공불량 | | |

| 조치방안 | 재설치 | | |

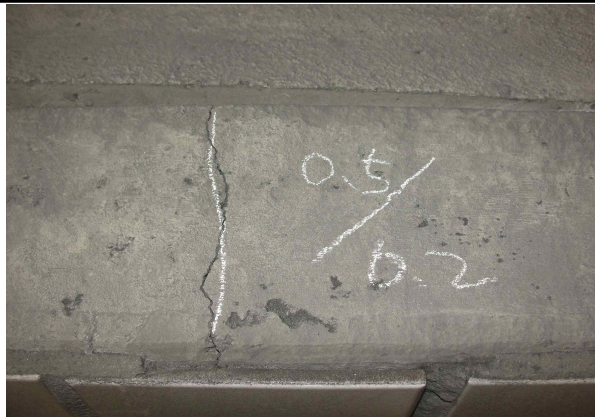
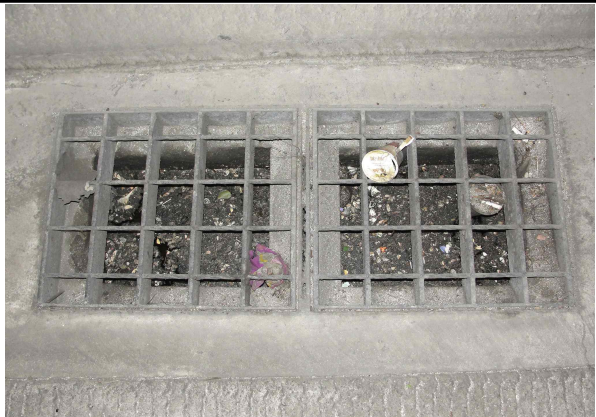
| SPAN 88 | | SPAN 98 | |

| 현황 | c.w=0.3mm이상 균열 및 배수구 막힘 | | |
| 원인 | 건조수축 및 토사유입 | | |

| 조치방안 | 주의관찰, 청소 | | |

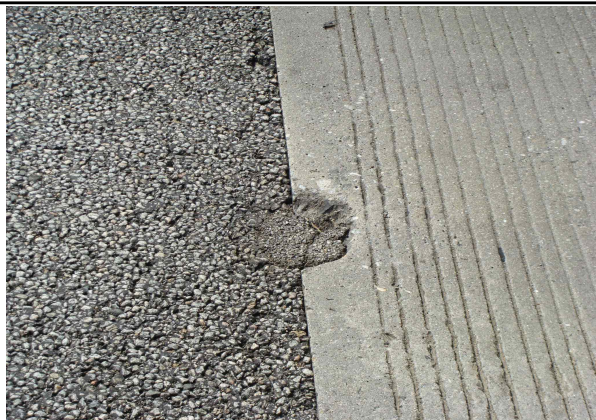
| SPAN 18 | | SPAN 1 | |

터널 내 도로부는 콘크리트 포장으로 전체적으로 횡방향 타이닝이 시공된 상태이다, 외관조사 결과 공용기간 증가 및 차륜하중에 따른 포장부 균열, 망상균열, 파손이 발생하였다. 조사된 손상은 패칭보수 등의 보수를 실시 후 주기적인 점검을 통한 유지관리를 실시해야 할 것으로 판단된다.

| 현 황 | 포장면 균열, 망상균열, 파손 | | |
| 원 인 | 공용기간에 따른 반복적인 차량하중 | | |

| 조치방안 | 패칭보수 | | |

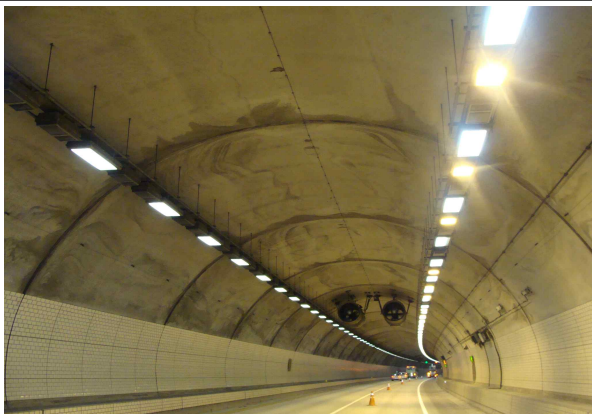
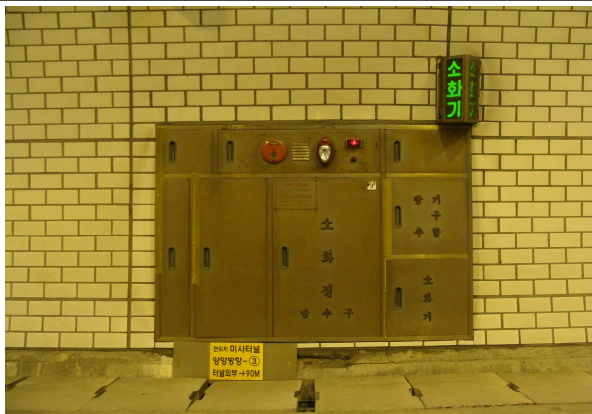
| 조명설비 현황 | | 소화전 현황 | |

터널 내 부착시설물은 조명시설, 환기구 등으로 전반적으로 이상 결함 등이 없는 양호한 상태인 것으로 확인되었다.

| 현황 | 상태양호 | | |

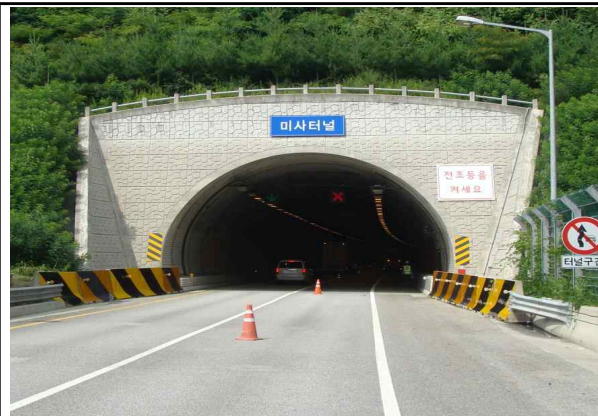
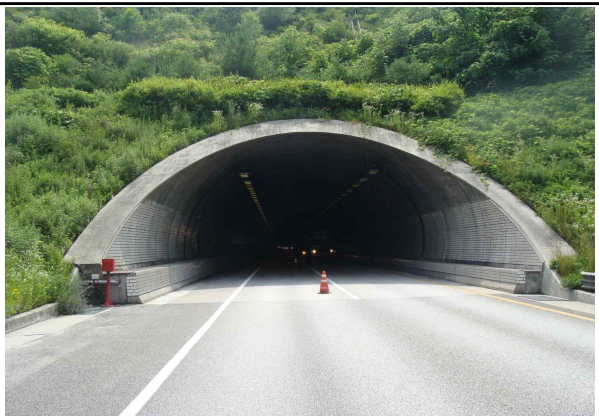
| 입구부 갯문 현황 | | 출구부 갯문 | |

갯문의 형식은 면벽식+원통절개형으로 시공되어져 있으며, 외관조사 결과 종점측 면벽 하부에서  $cw=0.3\text{mm}$ 이상의 균열이 1개소 조사되었으나, 전반적으로 양호한 상태인 것으로 확인되었다.

| 현 황 | c.w=0.3mm이상 균열 | | |
| 원 인 | 건조수축 및 구속응력 | | |

| 조치방안 | 주의관찰 | | |

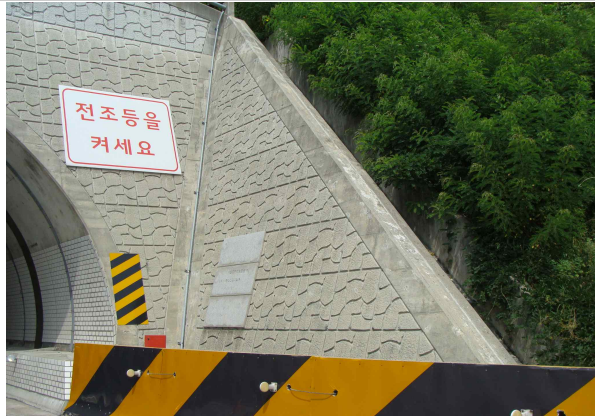
| 시점측 배수로 현황 | | 시점측 접속부 옹벽 현황 | |

시점부 및 종점부의 사면에 대한 외관조사 결과 노두는 관찰되지 않았으며, 지형의 변화나 사면 활동 등의 외형적 변화는 없는 것으로 조사되어 안정성에 위해한 요소는 없는 것으로 조사되었다. 또한 배수로에 대한 점검 결과 변형, 토사퇴적 등의 손상이 없는 양호한 상태인 것으로 확인되었다.

| 현황 | 상태양호 | | |

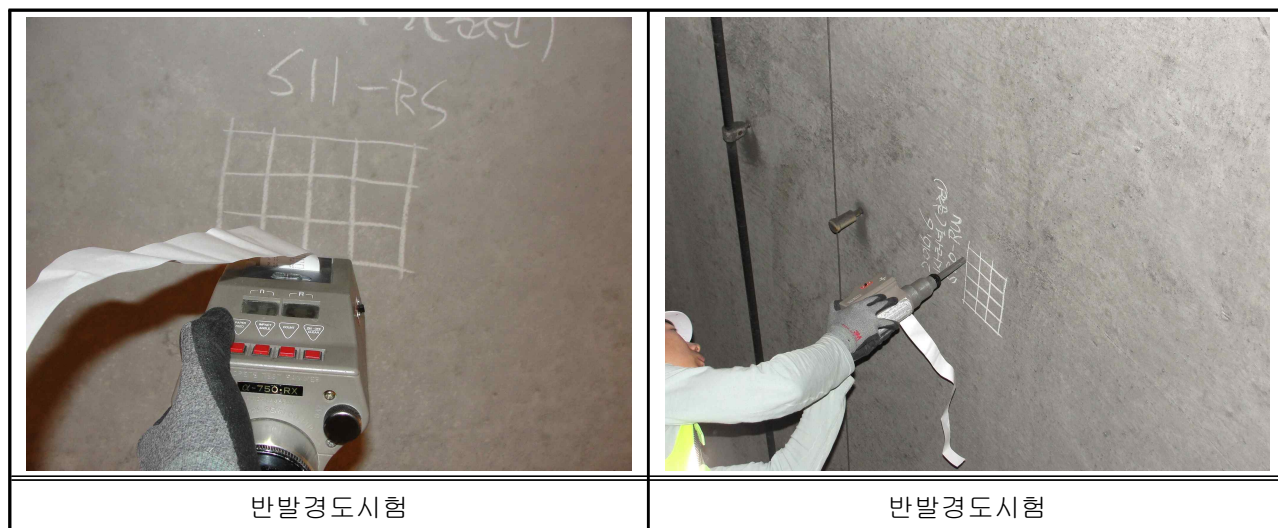
본 터널의 콘크리트 비파괴강도시험(반발경도시험)은 총 8개소 실시하였으며 검토결과, 콘크리트 라이닝 평균강도가 25.3MPa로 설계기준강도(24MPa)의 105.4%로 나타나 허용 기준치(JICE, 설계기준강도의 90% 이상)를 만족하는 양호한 상태로 조사되었다.

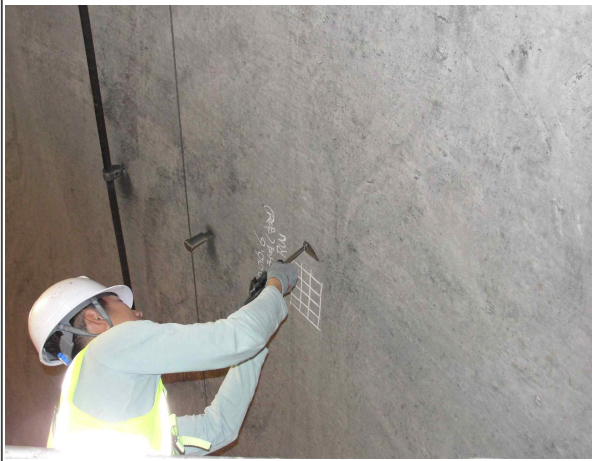
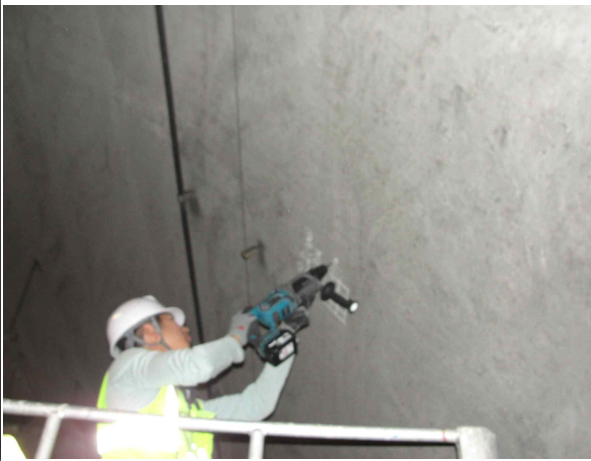
| 부 재 | 탄산화 깊이 측정 | 탄산화 깊이측정을 위한 드릴링 |

탄산화 깊이 측정은 총 5개소에서 실시하였다. 실측한 최소 피복두께와 탄산화 깊이를 비교한 결과, 전 부재 모두 탄산화 잔여깊이가 30.0mm이상으로 측정되어 상태등급은“a”로 평가되었다. 철근까지의 탄산화 도달시간은 시험개소 모두 100년 이상으로 측정되어 탄산화로 인한 내구성 저하 가능성이 없는 양호한 상태로 분석되었다.
