# 제3장

## 현장조사 및 시험

본 과업 대상 구조물인 광판터널(서울)는 서울춘천선 54.11km(이정) 지점의 강원도 춘천시 남산면 광판리에 위치하며, 본 터널은 총연장 511m, 폭 11.5m, 편도 2차로, 높이 8.2m이며 2009년 준공 후 7년째 공용중인 NATM 형식의 2중 시설물로 분류되어 있다.

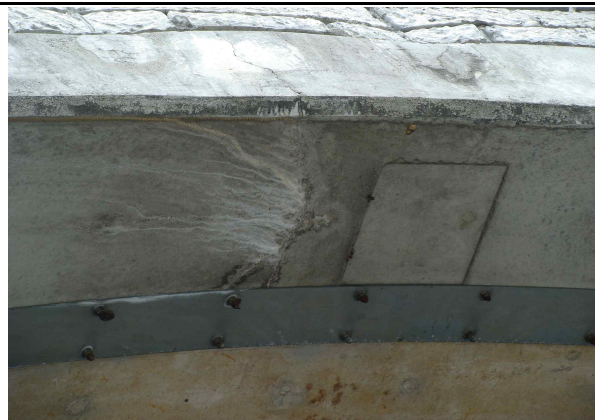
| SPAN1(천단부) | | SPAN26(좌측벽체) | |

| 현 | 황 | c.w=0.3mm미만 황균열 및 균열부 백태 발생 | |
| 원 | 인 | 재료적 특성에 따른 환경조건변화와 시공조건에 따른 원인이 복합적으로 작용, 균열부 우수유입 | |

| 조치방안 | | cw=0.3mm미만 표면보수공법 적용 | |

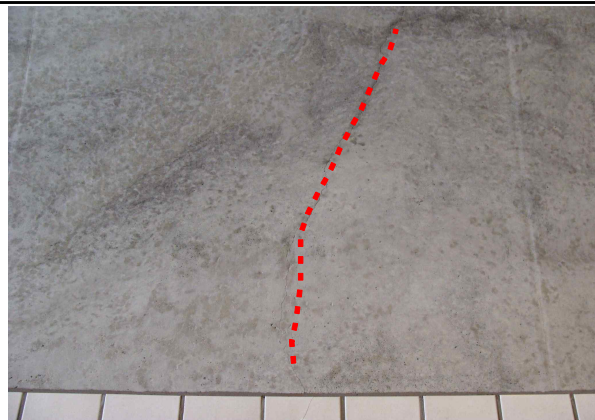
| SPAN4(좌측벽체) | | SPAN22(천단부) | |

| 현 | 황 | c.w=0.3mm이상 중균열 및 황균열 발생 | |
| 원 | 인 | 재료적 특성에 따른 환경조건변화와 시공조건에 따른 원인이 복합적으로 작용 | |

| 조치방안 | | cw=0.3mm이상 주입보수 적용 | |

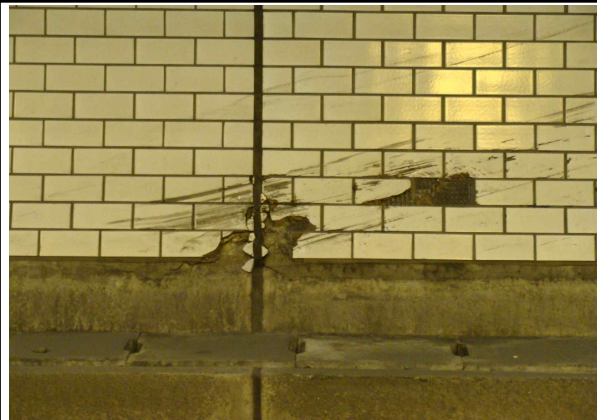
| SPAN 23 ~ SPAN 24 | | SPAN 34 | |

터널내부의 좌·우측 벽체는 콘크리트 라이닝 시공 후 약 2m 높이로 타일마감이 시공이 되어 있는 상태이며, 외관조사 결과, 외부충격 및 몰탈의 부착 불량으로 인한 타일 탈락이 14개소 발생한 것으로 확인되었으며, 구조물의 미관개선 및 내구성 확보 차원의 타일 재설치가 필요할 것으로 사료된다.

| 현황 | 타일 균열 및 탈락 | | |
| 원인 | 타일 압착 시공불량, 외부 충격 | | |

| 조치방안 | 타일 재설치 | | |

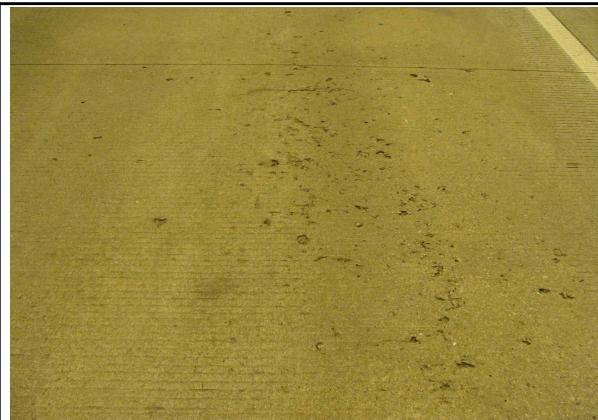
| 포장 열화 | | 포장 균열 | |

터널 내 도로부는 콘크리트 포장으로 전체적으로 횡방향 타이닝이 시공된 상태이다, 외관조사 결과 공용기간 증가 및 차륜하중에 따른 포장부 열화, 균열이 발생하였다. 조사된 손상은 패칭보수 등의 보수를 실시 후 주기적인 점검을 통한 유지관리를 실시해야 할 것으로 판단된다.

| 현 황 | 포장면 균열 및 열화 | | |
| 원 인 | 공용기간에 따른 반복적인 차량하중 | | |

| 조치방안 | 패칭보수 | | |

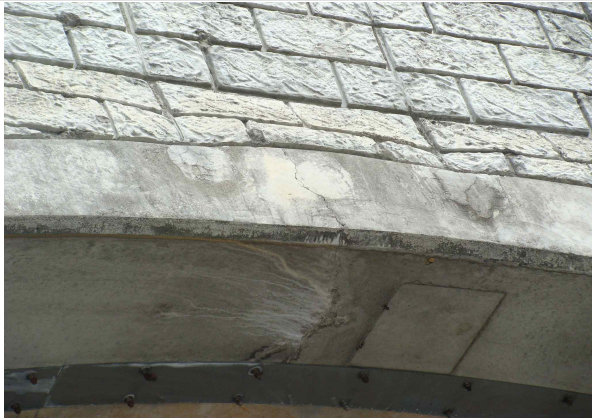
| 입구부 갱문 균열(c.w=0.3mm이상) | | 출구부 갱문 균열(c.w=0.3mm이상) | |

갯문의 형식은 시·종점 모두 면벽식으로 시공되어져 있으며, 외관조사 결과 건조수축 및 온도변화에 의한 균열(C.W=0.3mm이상)이 발생하였으며, 주입보수 등의 적절한 보수 조치가 필요할 것으로 판단된다.

| 현 | 황 | 균열(c.w=0.3mm이상) |
| 원 | 인 | 건조수축 및 온도변화 |

| 조치방안 | 주입보수 | |

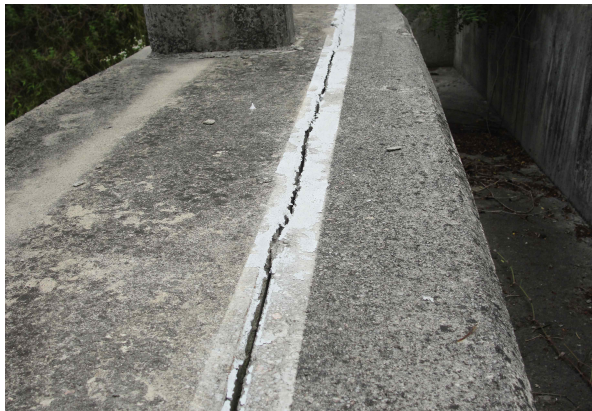
| 종점측 근접부 사면 현황 | | 종점측 배수로 실링재 이격 | |

시점부 및 종점부의 사면에 대한 외관조사 결과 노두는 관찰되지 않았으며, 지형의 변화나 사면 활동 등의 외형적 변화는 없는 것으로 조사되어 안정성에 위대한 요소는 없는 것으로 조사되었다. 배수로에 대한 점검 결과 시공오차 및 재료열화 등의 원인에 의한 실링재 이격이 확인되었다. 조사된 손상은 시설물의 사용성 확보 차원 실링재주입 등의 보수 조치 및 향후 손상의 진행 유무에 대한 주의관찰이 필요할 것으로 사료된다.

| 현황 | 배수로 단차 및 실링재 이격 발생 | | |
| 원인 | 시공오차 | | |

| 조치방안 | 실링재 주입보수, 향후 단차진행 유무에 대한 주의관찰 필요 | | |

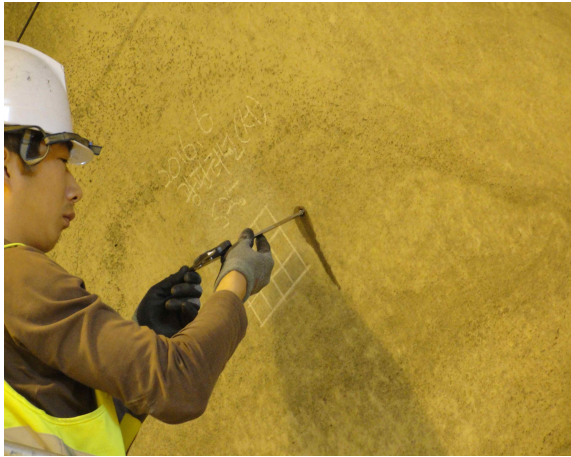
| 부재 | 탄산화 깊이 측정 | 탄산화 깊이 측정을 위한 드릴링 |
|---|---|---|
| SPAN 6(LW) | | |

탄산화 깊이 측정은 총 2개소에서 실시하였다. 실측한 최소 피복두께와 탄산화 깊이를 비교한 결과, 전 부재 모두 탄산화 잔여깊이가 30.0mm이상으로 측정되어 상태등급은“a”로 평가되었다. 철근까지의 탄산화 도달시간은 시험개소 모두 100년 이상으로 측정되어 탄산화로 인한 내구성 저하 가능성이 없는 양호한 상태로 분석되었다.

| 부재 | 탄산화 깊이 측정 | 탄산화 깊이 측정을 위한 드릴링 |
