# 제3장

## 현장조사 및 시험

## 제 3 장 현장조사 및 시험

본 과업 대상 구조물인 광판터널(양양)는 서울춘천선 54.10km(이정) 지점의 강원도 춘천시 남산면 광판리에 위치하며, 본 터널은 총연장 358m, 폭 11.5m, 편도 2차로, 높이 8.2m이며 2009년 준공 후 7년째 공용중인 NATM 형식의 2중 시설물로 분류되어 있다.

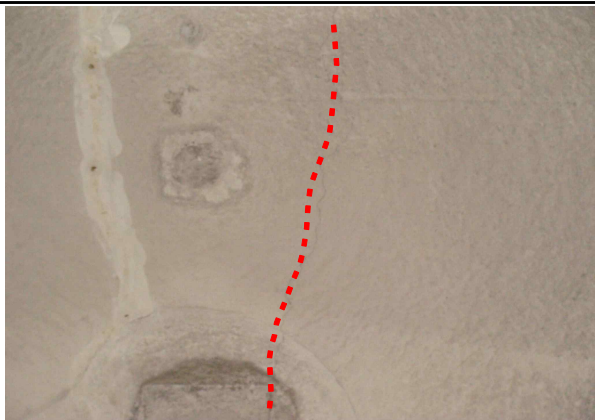
| SPAN11(천단부) | | SPAN22(천단부) | |

| 현황 | c.w=0.3mm이상 종균열 및 횡균열 발생 | | |
| 원인 | 재료적 특성에 따른 환경조건변화와 시공조건에 따른 원인이 복합적으로 작용 | | |

| 조치방안 | cw=0.3mm이상 주입보수 적용 | | |

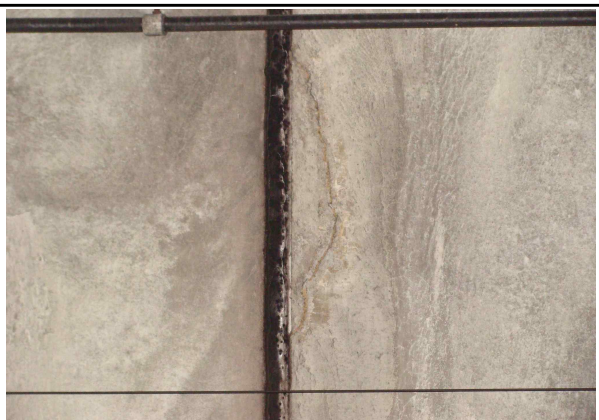
| SPAN12 | | SPAN23 | |

라이닝 콘크리트에 조사된 단면손상은 박리 12개소가 발생되었으며, 주로 시공이음부 주변에 조사되었다. 발생현황은 규모가 작은 상태이며, 시공시 거푸집 탈형 불량 및 다짐불량, 온도변화에 따른 신축거동에 의해 발생한 것으로 판단된다. 조사된 손상에 의한 구조물의 내구성 저하 등의 우려는 없는 상태로 사료되어 단기적인 보수조치를 요하지 않은 것으로 판단되나, 추후 노후화에 의한 손상이 발생될 수 있으므로 정기적인 점검을 통해 구조물의 추가 손상 발생 여부를 확인 후 일괄보수를 실시하는 것이 바람직 할 것으로 사료된다.

| 현 | 황 | 박리 |
| 원 | 인 | 거푸집 탈형 불량, 온도변화에 따른 신축거동 |

| 조치방안 | 주의관찰, 필요시 단면복구를 통한 보수 | |

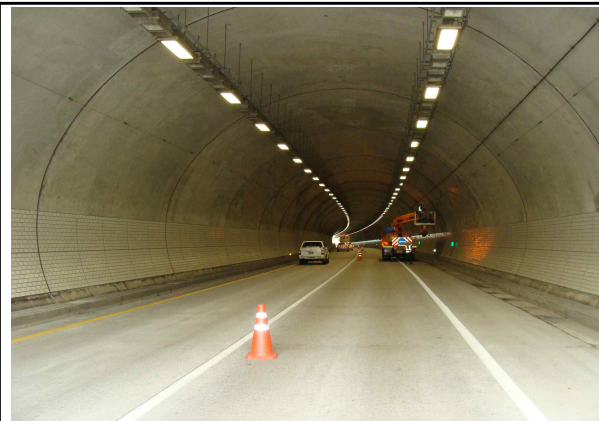
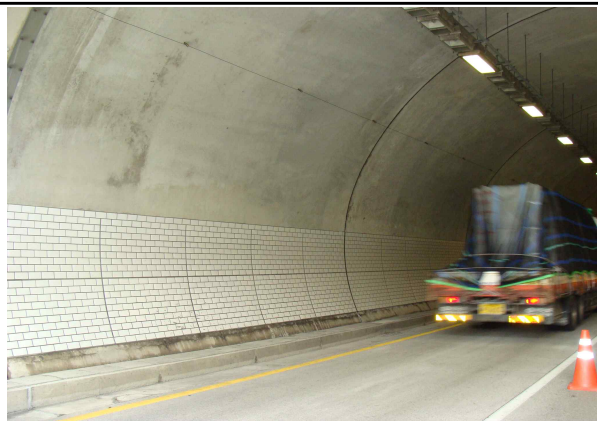
| 라이닝 천단부 전경(상태양호) | | 라이닝 벽체부 전경(상태양호) | |

본 터널은 배수형 터널로 누수 및 백태 등 누수에 의한 손상 발생여부를 조사한 결과 특별한 손상이 발생하지 않은 대체로 양호한 상태인 것으로 확인되었다.

| 현 황 | 상태양호 | | |

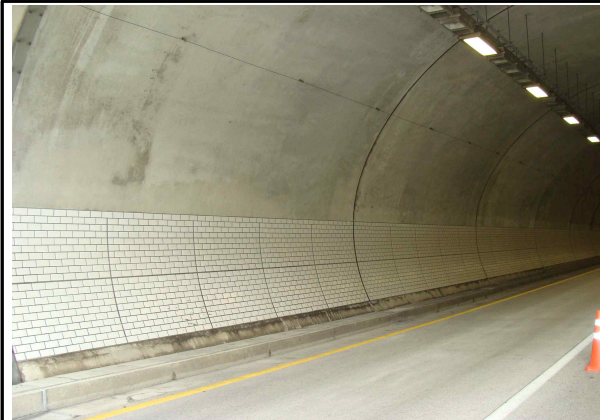
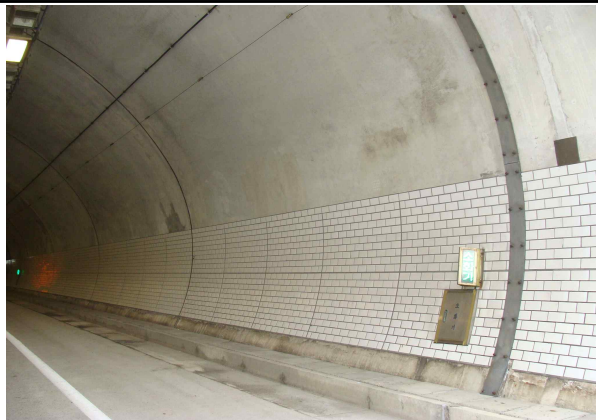
| 라이닝 벽체부 타일 현황 | | 라이닝 벽체부 타일 현황 | |

터널내부의 좌·우측 벽체는 콘크리트 라이닝 시공 후 약 2m 높이로 타일마감이 시공이 되어 있는 상태이다. 외관조사 결과, 타일 탈락, 파손, 균열 등의 손상이 없는 양호한 것으로 확인되었다.

| 현황 | 상태양호 | | |

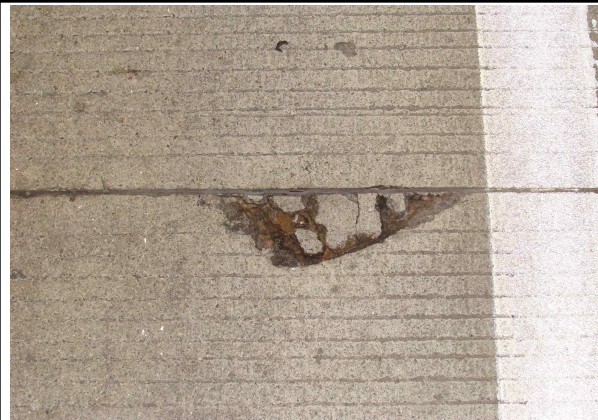
| 포장 파손 | | 포장 균열 | |

| 현 | 황 | 포장면 균열 및 열화 |
| 원 | 인 | 공용기간에 따른 반복적인 차량하중 |

| 조치방안 | 패칭보수 | |

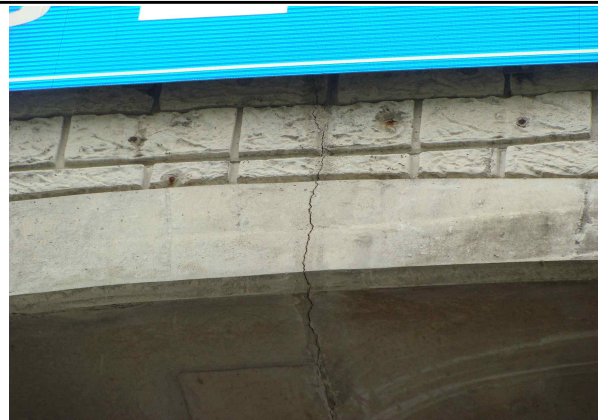
| 입구부 갯문 균열(c.w=0.3mm이상) | | 입구부 갯문 균열부 백태 | | | |

| 현 | 황 | 균열(c.w=0.3mm이상), 균열부 백태 | | | |
| 원 | 인 | 건조수축 및 온도변화, 균열부 우수유입 | | | |

| 조치방안 | 주입보수, 표면처리 | | | | |

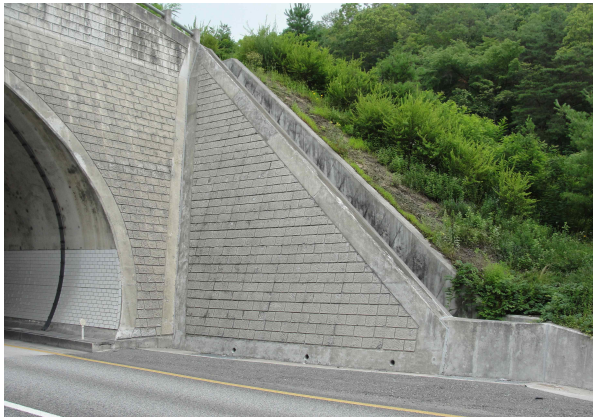
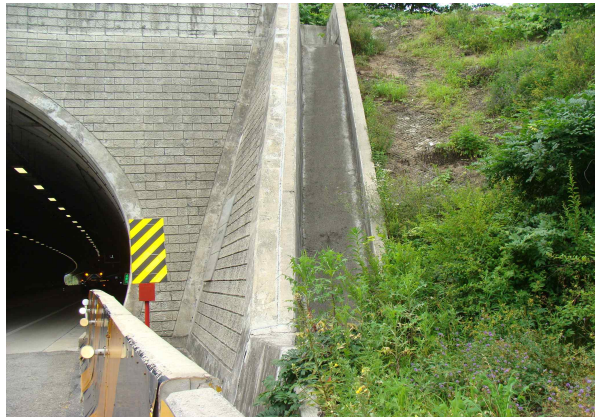
| 종점측 근접부 사면 현황 | | 시점측 배수로 현황 | |

시점부 및 종점부의 사면에 대한 외관조사 결과 노두는 관찰되지 않았으며, 지형의 변화나 사면 활동 등의 외형적 변화는 없는 것으로 조사되어 안정성에 위해한 요소는 없는 것으로 조사되었다. 또한 배수로에 대한 점검 결과 변형, 토사퇴적 등의 손상이 없는 양호한 상태인 것으로 확인되었다.

| 현황 | 상태양호 | | |

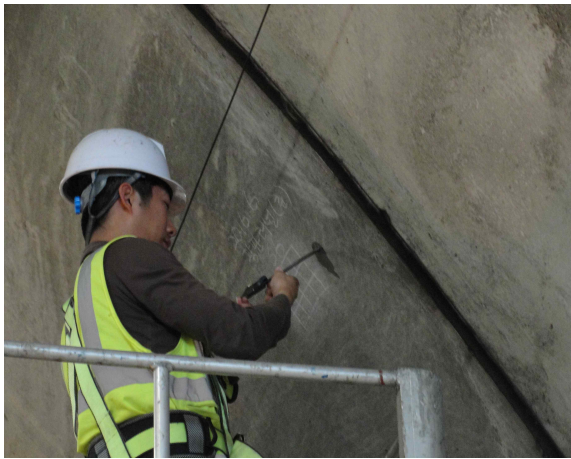
| 부재 | 탄산화 깊이 측정 | 탄산화 깊이 측정을 위한 드릴링 |
|---|---|---|
| SPAN 6(RW) | | |

탄산화 깊이 측정은 총 2개소에서 실시하였다. 실측한 최소 피복두께와 탄산화 깊이를 비교한 결과, 전 부재 모두 탄산화 잔여깊이가 30.0mm이상으로 측정되어 상태등급은“a”로 평가되었다. 철근까지의 탄산화 도달시간은 시험개소 모두 100년 이상으로 측정되어 탄산화로 인한 내구성 저하 가능성이 없는 양호한 상태로 분석되었다.

| 부재 | 탄산화 깊이 측정 | 탄산화 깊이 측정을 위한 드릴링 |
