# 제5장

## 종합평가 및 안전등급 지정

## 제 5 장 종합평가 및 안전등급 지정

군자1터널(서울)는 금회 정밀점검 대상교량으로서 「안전점검 및 정밀안전진단 세부지침 (2010.12), [터널편]」에 의하여 안전성평가를 수행하지 않고 상태평가 만을 수행하였으며, 상태평가 결과 『b』를 해당시설물의 종합평가 결과로 결정한다.

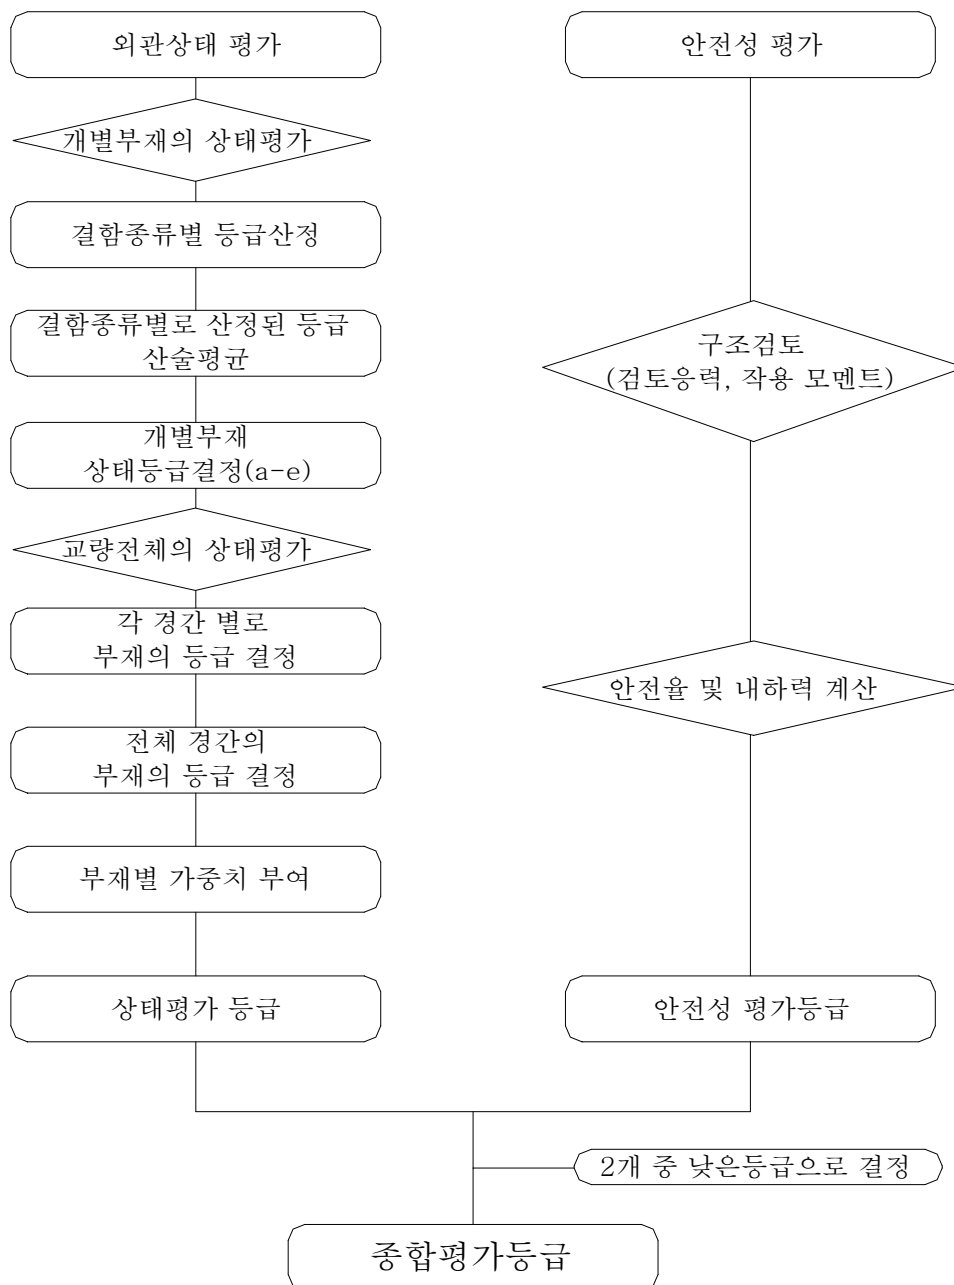
【그림 5.1】 종합평가 등급 산정 흐름도

시설물의 종합평가는 상태평가만 실시한 경우에는 상태평가결과에 의해 부여된 상태평가 등급이 그 시설물에 대한 종합평가등급으로 결정되지만, 상태평가와 안전성평가를 전부 실시한 경우에는 상태평가등급과 안전성평가등급을 비교하여 그 시설물에 대한 종합평가등급을 결정하는 것이 필요하다.
