# 제3장

## 현장조사 및 시험

본 과업 대상 구조물인 군자2터널(서울)은 서울춘천선 58.68km(이정) 지점의 강원도 춘천시 동산면 군자리에 위치하며, 본 터널은 총연장 511.0m, 폭 11.5m, 편도 2차로, 높이 8.2m이며 2009년 준공 후 7년째 공용중인 NATM 형식의 2층 시설물로 분류되어 있다.

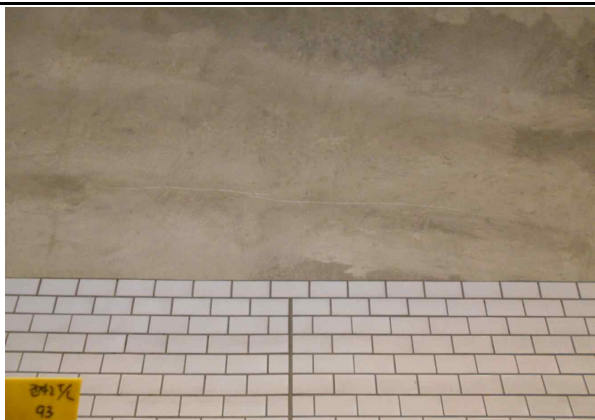
| SPAN40(좌측벽체) | | SPAN93(좌측벽체) | |

| 현 | 황 | c.w=0.3mm미만 중균열 및 횡균열 발생 | |
| 원 | 인 | 재료적 특성에 따른 환경조건변화와 시공조건에 따른 원인이 복합적으로 작용 | |

| 조치방안 | | cw=0.3mm미만 표면보수공법 적용 | |

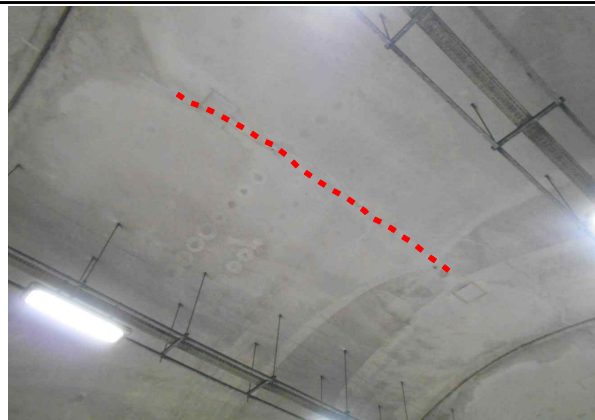
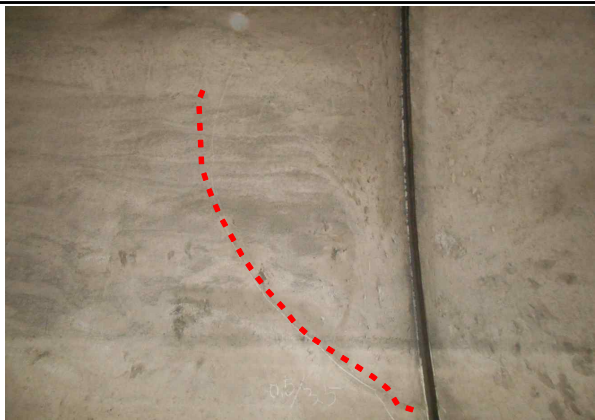
| SPAN26(천단부) | | SPAN40(좌측벽체) | |

| 현 | 황 | c.w=0.3mm이상 중균열 및 횡균열 발생 | |
| 원 | 인 | 재료적 특성에 따른 환경조건변화와 시공조건에 따른 원인이 복합적으로 작용 | |

| 조치방안 | | cw=0.3mm이상 주입보수 적용 | |

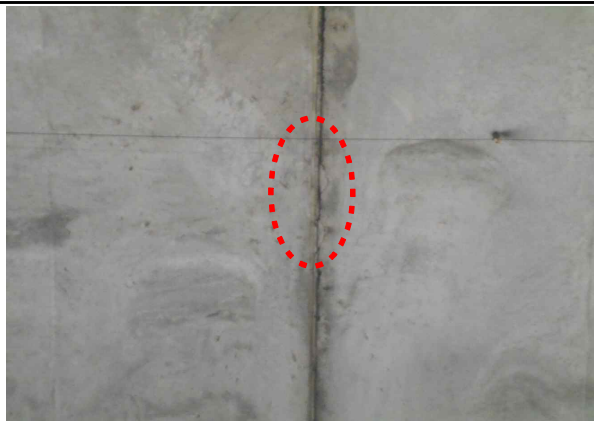
| SPAN60 ~ SPAN61 | | SPAN77 ~ SPAN78 | |

라이닝 콘크리트에 조사된 단면손상은 박리 7개소, 파손 2개소가 발생되었으며, 주로 시공이음부 주변에 조사되었다. 발생현황은 국부적이며 규모가 작은 상태로 조사된 손상은 토압이나 침하 등 구조적인 결함이 아닌, 시공시 거푸집 탈형 불량 및 다짐불량이 손상발생, 온도변화에 따른 신축거동에 기인된 것으로 판단된다. 손상에 의한 구조물의 내구성 저하 등의 우려는 없는 상태로 보수 등의 조치가 시급하지는 않은 것으로 판단되지만 추후 노후화에 의한 손상이 발생할 수 있으므로 정기적인 관리 관찰을 통해 구조물의 손상 발생 여부를 확인하는 것이 바람직 할 것으로 사료된다.

| 현 황 | 박리 및 파손 | | |
| 원 인 | 거푸집 탈형 불량, 온도변화에 따른 신축거동 | | |

| 조치방안 | 주의관찰, 필요시 단면복구를 통한 보수 | | |

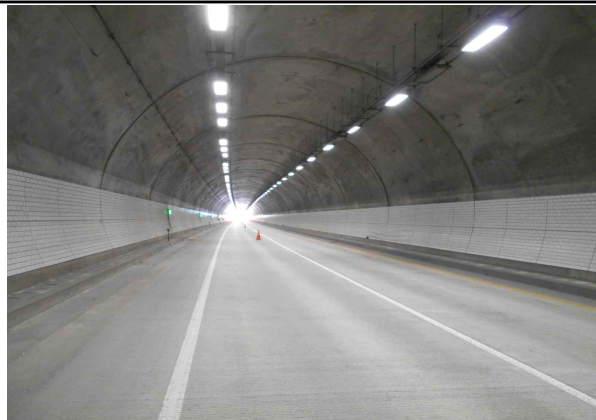
| 라이닝 천단부 전경(상태양호) | | 라이닝 벽체부 전경(상태양호) | |

본 터널은 배수형 터널로 누수 및 백태 등 누수에 의한 손상 발생여부를 조사한 결과 특별한 손상이 발생하지 않은 대체로 양호한 상태인 것으로 확인되었다.

| 현황 | 상태양호 | | |

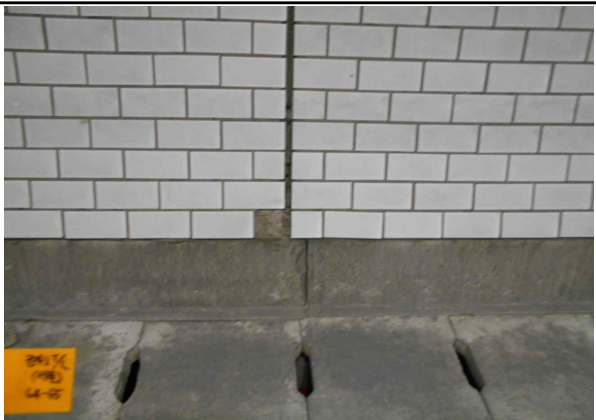
| 타일 시공 전경 | | SPAN 64 | |

터널내부의 좌·우측 벽체는 콘크리트 라이닝 시공 후 약 2m 높이로 타일마감이 시공이 되어 있는 상태이며, 외관조사 결과, 시공초기 몰탈의 부착 불량 및 외부충격에 의해 타일 탈락이 1개소 발생된 것으로 조사되었으며, 구조물의 미관개선 및 내구성 확보 차원의 타일 재설치가 필요할 것으로 사료된다.

| 현 | 황 | 타일 균열 및 탈락 |
| 원 | 인 | 타일 압착 시공불량, 외부 충격 |

| 조치방안 | 타일 재설치 | |

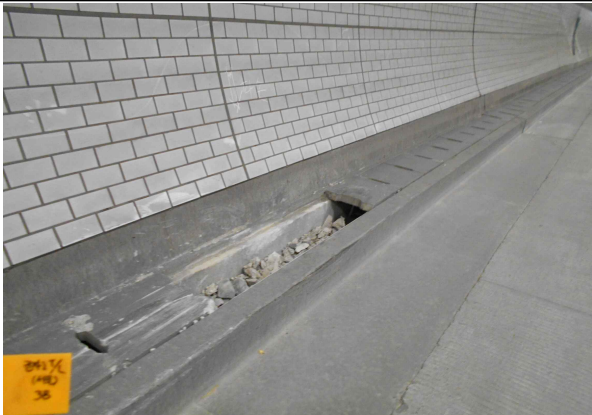
| 공동구 덮개 파손 | | 배수구 현황(상태양호) | |

터널내부 좌·우측으로 배수구가 설치되어 있으며 배수구에서 터널 벽체 상부로 공동구가 시공되어 공용중인 시설물로서 배수로 및 공동구의 외관조사 결과 배수로는 특별한 손상이 발생하지 않은 대체로 양호한 상태인 것으로 조사되었으나, 일부 공동구 덮개에서 외부충격에 의한 덮개파손의 손상이 발생되어, 재설치 등의 보수를 요한다.

| 현황 | 공동구 덮개 파손 | | |
| 원인 | 외부충격 | | |

| 조치방안 | 재설치 | | |

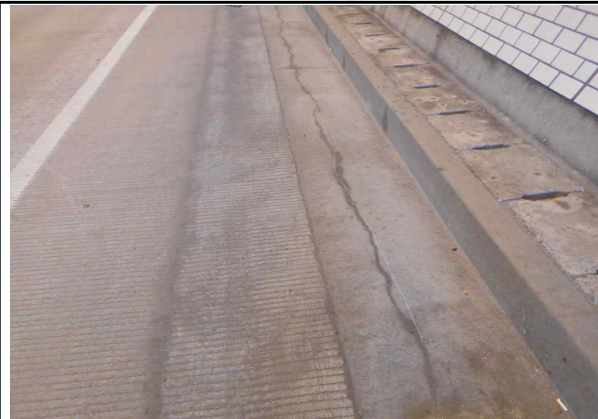
| 포장 균열 | | 포장 박락 | |

터널 내 도로부는 콘크리트 포장으로 전체적으로 횡방향 타이닝이 시공된 상태이다, 외관조사 결과 지속적인 차량통행으로 인한 차량하중 및 신축이음부 온도변화에 따른 신축거동으로 시공이음부측 파손, 포장부 균열의 결함이 발생하였다. 조사된 손상은 팻칭보수 등의 보수를 실시 후 주기적인 점검을 통한 유지관리를 실시해야 할 것으로 판단된다.

| 현 | 황 | 포장면 균열 및 신축이음부 박락 발생 |
| 원 | 인 | 공용기간에 따른 반복적인 차량하중 및 온도변화에 따른 신축거동 |

| 조치방안 | 팻칭보수 | |

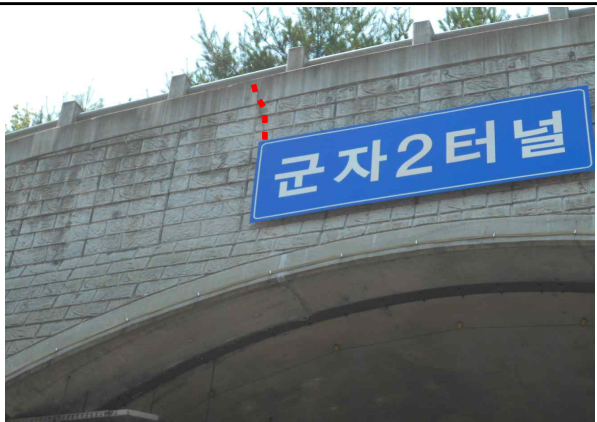
| 입구부 현황(상태양호) | | 출구부 갱문 균열 | |

갱문의 형식은 시·종점 모두 면벽식으로 시공되어져 있으며, 외관조사 결과 건조수축 및 온도변화에 의한 균열(C.W=0.3mm이상)이 발생하였으며, 주입보수 등의 적절한 보수 조치가 필요할 것으로 판단된다.

| 현황 | 균열(c.w=0.3mm이상) | | |
| 원인 | 건조수축 및 온도변화 | | |

| 조치방안 | 주입보수 | | |

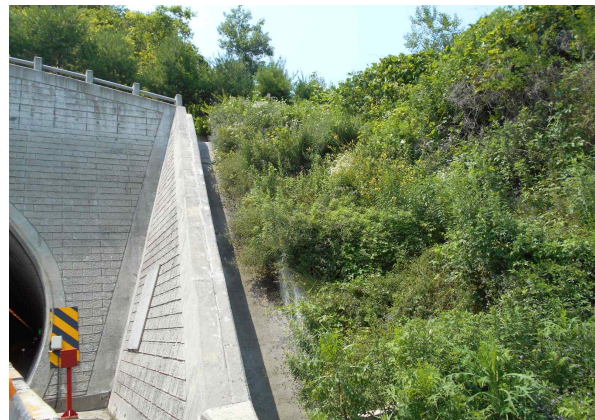
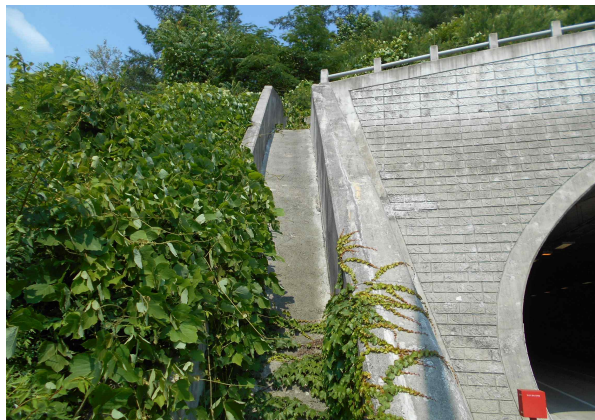
| 종점측 근접부 사면 현황 | | 시점측 배수로 전경(상태양호) | |

시점부 및 종점부의 사면에 대한 외관조사 결과 노두는 관찰되지 않았으며, 지형의 변화나 사면 활동 등의 외형적 변화는 없는 것으로 조사되어 안정성에 위해한 요소는 없는 것으로 조사되었다. 또한 배수로에 대한 점검 결과 변형, 토사퇴적 등의 손상이 없는 양호한 상태인 것으로 확인되었다.

| 현황 | 상태양호 | | |

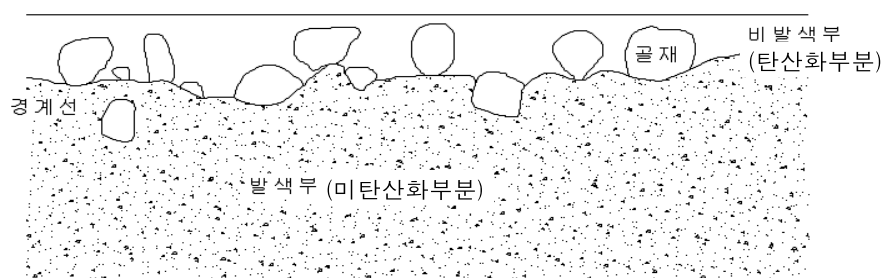
【그림 3.3】 페놀프탈레인법에 의한 탄산화부분과 미탄산화 부분의 경계

- ㉤ 콘크리트 표면으로부터 적자색으로 변색한 부분까지의 거리를 측정한다.
- ㉥ 선명한 적자색으로 변색된 부분보다 얇은 부분에 흐린 적자색의 부분이 나타나는 경우 선명한 적자색 단면까지의 거리를 탄산화 깊이로서 측정함과 동시에 연한적자색 부분까지의 거리도 함께 측정한다.
- ㉦ 평균 탄산화깊이는 측정값의 합계를 측정 개수로 나누어 구하고, 반올림하여 소수점 이하 한 자리까지 구한다.

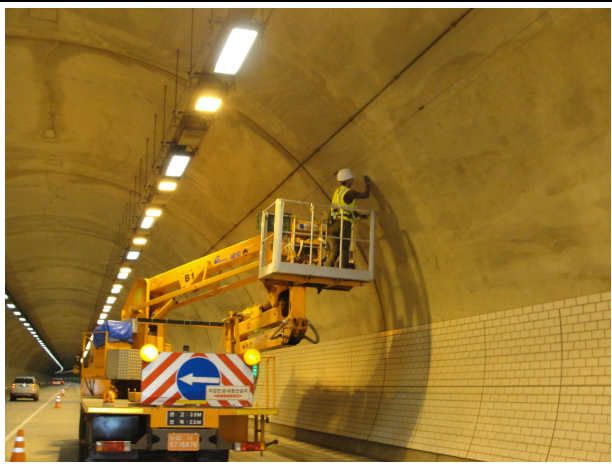
| 그라인딩 현황 | | 반발경도시험 |

본 교량의 콘크리트 비파괴강도시험(반발경도시험)은 총 4개소 실시하였으며 검토결과, 콘크리트 라이닝 평균강도가 25.4MPa로 설계기준강도(24MPa)의 105.8%로 나타나 허용 기준치(JICE, 설계기준강도의 90% 이상)를 만족하는 양호한 상태로 조사되었다.

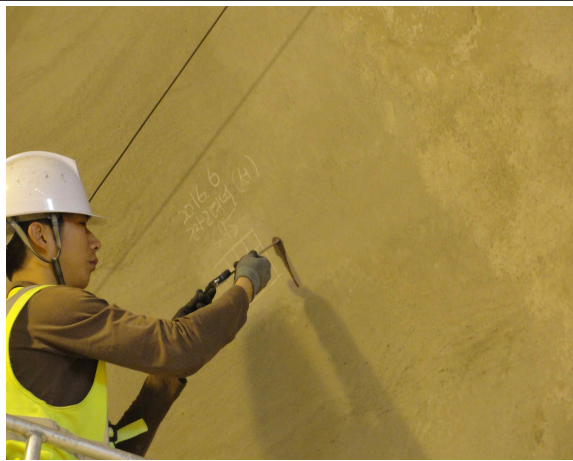
| 부 재 | 탄산화 깊이 측정 | 탄산화 측정을 위한 드릴링 |
|---|---|---|
| SPAN 95 (LW) | | |

탄산화 깊이 측정은 총 2개소에서 실시하였다. 실측한 최소 피복두께와 탄산화 깊이를 비교한 결과, 전 부재 모두 탄산화 잔여깊이가 30.0mm이상으로 측정되어 상태등급은“a”로 평가되었다. 철근까지의 탄산화 도달시간은 시험개소 모두 100년 이상으로 측정되어 탄산화로 인한 내구성 저하 가능성이 없는 양호한 상태로 분석되었다.

| 부재명 | 탄산화<br>깊이<br>(mm) | 실측<br>피복두께<br>(mm) | 탄산화<br>잔여깊이<br>(mm) | 평가결과 | 탄산화<br>속도계수<br>(A) | 잔존수명<br>(년) | 비고 |
|---|---|---|---|---|---|---|---|
| SPAN 95(LW) | 3.0 | - | - | a | 1.13 | >100 | |
