# 제3장

## 현장조사 및 시험

## 제 3 장 현장조사 및 시험

본 과업 대상 구조물인 군자2터널(양양)는 서울춘천선 59.55km(이정) 지점의 강원도 춘천시 동산면 군자리에 위치하며, 본 터널은 총연장 885.0m, 폭 11.5m, 편도 2차로, 높이 8.2m이며 2009년 준공 후 7년째 공용중인 NATM 형식의 2중 시설물로 분류되어 있다.

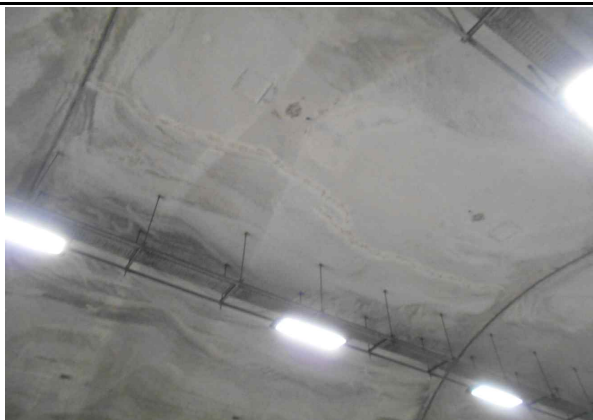
| SPAN16(우측벽체) | | SPAN93(좌측벽체) | |

본 터널의 본선 라이닝 구간에서는 종방향( $c.w=0.3\text{mm}$ 미만 5개소,  $c.w=0.3\text{mm}$ 이상 11개소), 및 횡방향( $c.w=0.3\text{mm}$ 미만 3개소,  $c.w=0.3\text{mm}$ 이상 5개소)유형의 균열이 총 24개소에 발생한 것으로 조사되었다. 기 점검시 조사된 균열은 전반적으로 보수가 시행된 상태이나, 면 특성상 양생과정에서 구속·수축·경화 등 콘크리트의 재료적인 특성에 따른 환경조건변화와 시공조건에 따른 원인이 복합적으로 작용하여 발생한 균열로 판단된다. 조사된 결함중  $c.w=0.3\text{mm}$ 미만의 균열은 표면보수,  $c.w=0.3\text{mm}$ 이상의 균열은 주입보수 등의 적절한 보수 조치가 필요할 것으로 사료된다.

| 현 | 황 | c.w=0.3mm미만 종균열 및 횡균열 발생 | |
| 원 | 인 | 재료적 특성에 따른 환경조건변화와 시공조건에 따른 원인이 복합적으로 작용 | |

| 조치방안 | | cw=0.3mm미만 표면보수공법 적용 | |

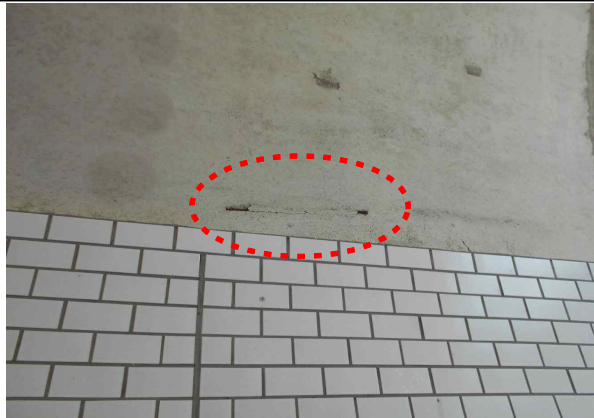
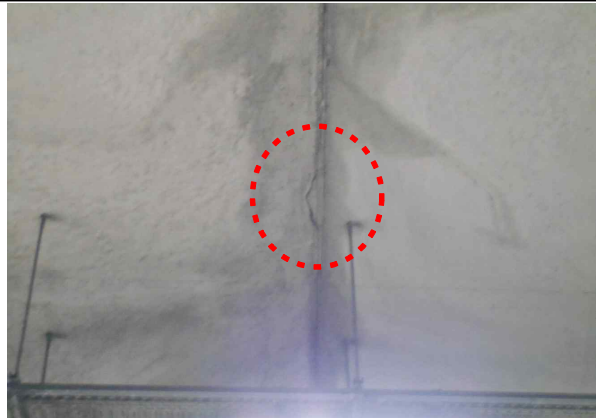
| SPAN3 | | SPAN84 ~ SPAN85 | |

라이닝 콘크리트에 조사된 단면손상은 박리 3개소, 철근노출 1개소로 국부적으로 미소한 범위로 발생되어 있다. 외관조사 결과 토압이나 침하 등 구조적인 결함이 아닌, 시공미흡 및 신축이음부의 온도에 따른 신축거동에 의해 손상이 발생한 것으로 판단된다. 내구성 저하 등의 우려는 없는 상태이나 공용기간 증가로 인한 결함 증대가 발생할 수 있으므로 정기적인 관리 관찰을 통해 구조물의 추가 손상 발생 여부를 확인하는 것이 바람직 할 것으로 사료된다.

| 현 | 황 | 박리 및 철근노출 |
| 원 | 인 | 온도변화에 따른 신축거동, 시공미흡 |

| 조치방안 | 주의관찰, 필요시 단면복구를 통한 보수 | |

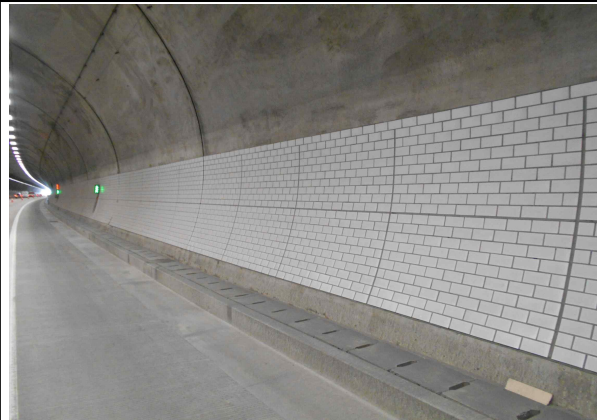
| 타일 시공 전경 | | SPAN 2 | |

터널내부의 좌·우측 벽체는 콘크리트 라이닝 시공 후 약 2m 높이로 타일마감이 시공이 되어 있는 상태이며, 외관조사 결과, 시공초기 몰탈의 부착 불량 및 외부충격에 의한 타일 탈락이 14개소 발생된 것으로 확인되었다. 조사된 결함은 구조물의 미관개선 및 내구성 확보 차원의 타일 재설치 등의 보수조치가 필요할 것으로 사료된다.

| 현황 | 타일 균열 및 탈락 | | |
| 원인 | 타일 압착 시공불량, 외부 충격 | | |

| 조치방안 | 타일 재설치 | | |

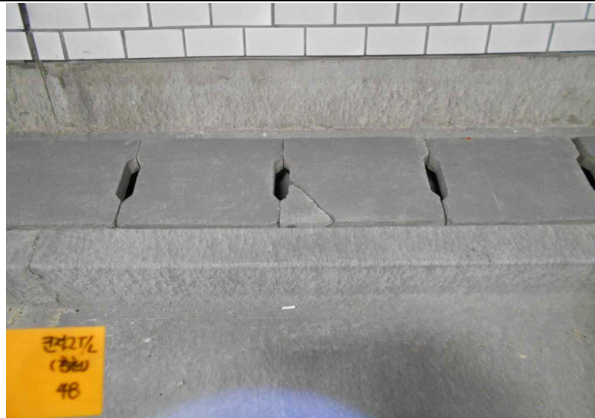
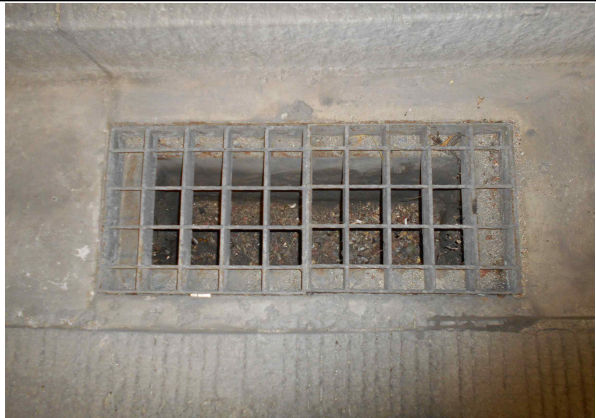
| 공동구 덮개 파손 | | 배수구 현황(상태양호) | |

터널내부 좌·우측으로 배수구가 설치되어 있으며 배수구에서 터널 벽체 상부로 공동구가 시공되어 공용중인 시설물로서 배수로 및 공동구의 외관조사 결과 배수로는 배수의 문제가 없는 양호한 상태인 것으로 확인되었으나, 일부 외부충격에 의한 공동구 덮개 파손이 조사되어 덮개 교체 등의 보수가 필요할 것으로 판단된다.

| 현황 | 공동구 덮개 파손 | | |
| 원인 | 외부충격 | | |

| 조치방안 | 재설치 | | |

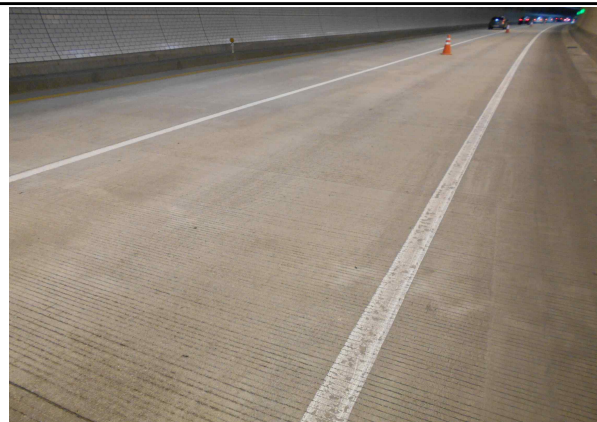
| 포장 현황 | | 포장 박락 | |

터널 내 도로부는 콘크리트 포장으로 전체적으로 횡방향 타이닝이 시공된 상태이다, 외관조사 결과 지속적인 차량통행으로 인한 차량하중 및 신축이음부 온도변화에 따른 신축거동으로 시공이음부측 파손, 포장부 균열의 결함이 발생하였다. 조사된 손상은 팻칭보수 등의 보수를 실시 후 주기적인 점검을 통한 유지관리를 실시해야 할 것으로 판단된다.

| 현황 | 신축이음부 박락 발생 | | |
| 원인 | 온도변화에 따른 신축거동 | | |

| 조치방안 | 팻칭보수 | | |

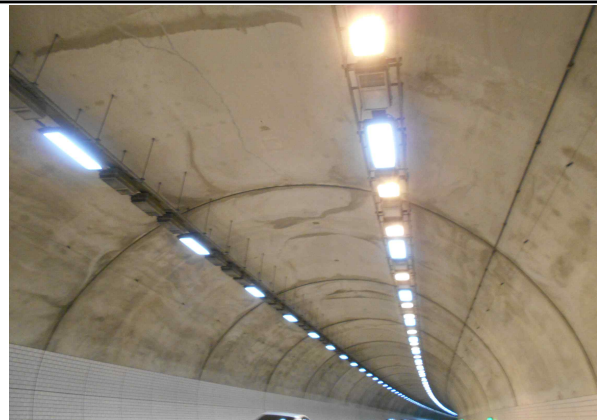
| 조명설비 현황(상태양호) | | 소화전 현황(상태양호) | |

터널 내 부착시설물은 소화시설, 조명시설, 환기구등으로 전반적으로 이상 결함 등이 없는 양호한 상태인 것으로 확인되었다.

| 현황 | 상태양호 | | |

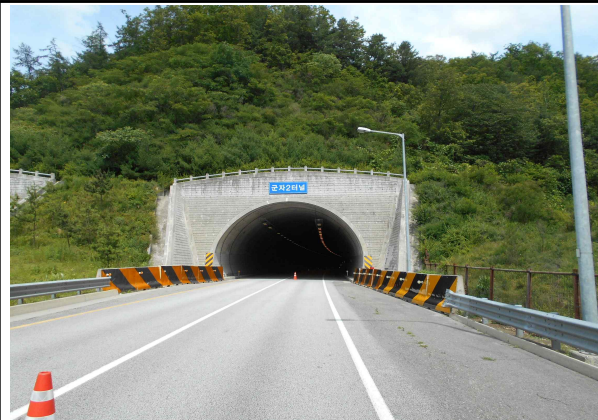
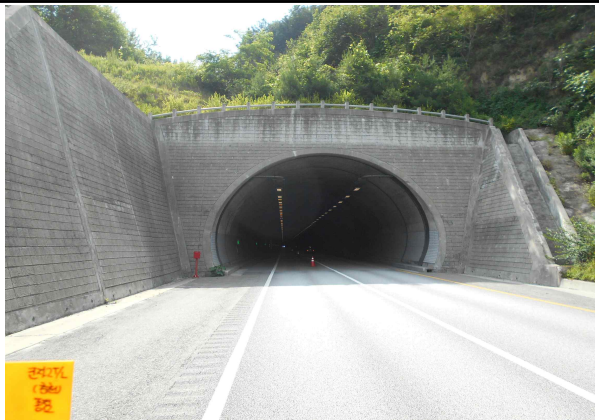
| 입구부 현황(상태양호) | | 출구부 현황(상태양호) | | | |

갯문의 형식은 원통절개형 + 면벽식으로 시공되어져 있으며, 금회 점검 결과 균열 또는 단면 손상 등의 발생하지 않은 양호한 상태인 것으로 확인되었다.

| 현 | 황 | 상태양호 | | | |

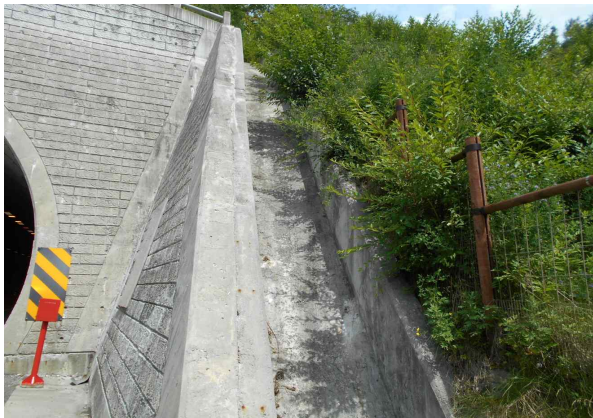
| 시점측 배수로 현황 | | 옹벽 재료분리 | |

시점부 및 종점부의 사면에 대한 외관조사 결과 노두는 관찰되지 않았으며, 지형의 변화나 사면 활동 등의 외형적 변화는 없는 것으로 조사되어 안정성에 위대한 요소는 없는 것으로 조사되었다. 또한 배수로에 대한 점검 결과 변형, 토사퇴적 등의 손상이 없는 양호한 상태인 것으로 확인되었으나, 시점측 접속옹벽에서 다짐불량으로 인한 재료분리가 조사되어 단면복구 등의 보수를 실시해야 할 것으로 판단된다.

| 현 | 황 | 접속옹벽 재료분리 발생 | |
| 원 | 인 | 다짐불량 | |

| 조치방안 | 단면복구 | | |
