# 제 7장 보수·보강 및 유지관리방안

## 제 7장 보수·보강 및 유지관리방안

노변교(대구, 부산) 중점유지관리사항, 점검방향

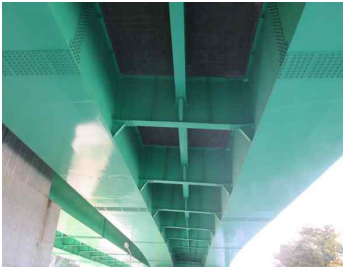
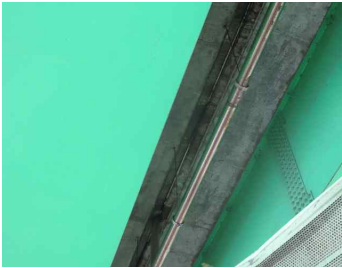
| 점 검 부 위 | | 점 검 항 목 |
|---|---|---|
| ▷ 바닥판 상부 | - 단부 | <ul style="list-style-type: none"> <li>• 부스러짐</li> <li>• 사인장균열</li> </ul> |
| | - 중앙부 | <ul style="list-style-type: none"> <li>• 휨균열</li> </ul> |

| 점 검 부 위 | | 점 검 항 목 |
|---|---|---|
| 점검<br>요령 | <p>○ 점검방법</p> <ul style="list-style-type: none"> <li>- 도보접근이 불가능한 구간은 점검장비를 이용 근접 점검</li> <li>- 균열의 진행상황을 파악하기 위하여 균열의 시·종점을 표시해 두는 것이 필요하며, 정기적으로 진행여부를 관찰</li> </ul> <div style="display: flex; justify-content: space-around; align-items: flex-end;"> <div style="text-align: center;"> <p>(a) 균열표시 예</p> </div> <div style="text-align: center;"> <p>(b) 균열경 조사 예</p> </div> </div> | |

| 점검<br>요령 | <ul style="list-style-type: none"> <li>- 부모멘트가 발생하는 연속 받침부는 상부에서 하부로, 정모멘트가 발생하는 중앙부 구간은 하부에서 상부 순서로 점검을 진행</li> <li>- 균열로부터 녹물 유출 여부 조사(철근 부식)</li> <li>- 망상균열, 층분리, 누수나 백태흔적이 발견될 경우 점검용 망치를 두드려 나는 소리로서 내부결함의 존재여부를 추정한다. 내부에 결함 존재 시 외관상 건전한 부위에서도 편칭 전단파괴의 우려가 있다.</li> </ul> <p>○ 점검시 유의사항</p> <ul style="list-style-type: none"> <li>- 공통적인 손상은 대부분 구조적인 결함이므로 발생원인을 규명하고 보수보강 등 적절한 조치방법을 수립할 수 있도록 주의 깊게 조사</li> <li>- 큰 균열일지라도 상당히 오래전에 발생하여 안정된 것이 있는 반면에 미세균열일지라도 하중의 반복재하에 의해 점차 커지는 균열이 있으므로 점검 시 특별히 큰 균열에만 주목하지 말고 미세한 균열에도 주의</li> <li>- 환경적 요인에 의하여 열화가 심한 부분은 철근의 부식환경을 확인하기 위하여 탄산화시험을 실시</li> </ul> | |

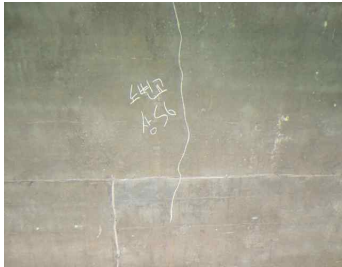
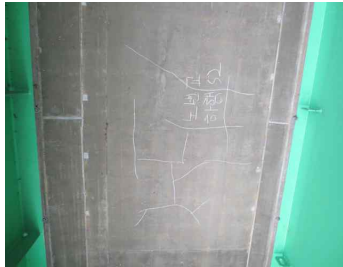
| 주요<br>손상 | <div style="display: flex; justify-content: space-around; align-items: center;"> <div style="text-align: center;"> <p>&lt;회균열&gt;</p> </div> <div style="text-align: center;"> <p>&lt;망상균열&gt;</p> </div> </div> | |
| 원인 | <ul style="list-style-type: none"> <li>◦ 초기 건조수축 및 온도변화</li> </ul> | |

| 중점<br>점검<br>사항 | <ul style="list-style-type: none"> <li>◦ 횡방향 균열</li> <li>- 균열폭의 확대와 길이 진전 여부</li> <li>- 균열부위 누수 발생 여부</li> </ul> | |

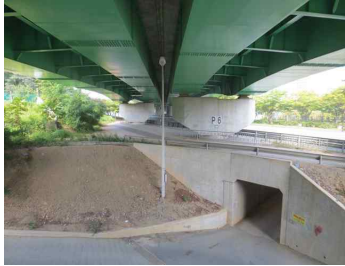
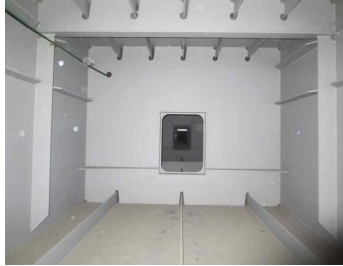
| 점 검 부 위 | | 점 검 항 목 |
|---|---|---|
| ▷2차부재 | | <ul style="list-style-type: none"> <li>• 거더와의 연결부 균열</li> </ul> |
| ▷보수부위 | | <ul style="list-style-type: none"> <li>• 용접부 및 용접부 주변 균열</li> </ul> |

| 점 검 부 위 | | 점 검 항 목 |
|---|---|---|
| 점검<br>요령 | <p>○ 점검방법</p> <ul style="list-style-type: none"> <li>- 점검로에서 육안점검 혹은 교량하부에서 육안 또는 망원경으로 점검</li> <li>- 중앙부 처짐은 점검로에서 하부플랜지 정도로 눈높이를 낮추어 점검하거나 교대 옆 혹은 교량에서 조금 떨어진 거리에서 하부플랜지의 전체적인 선형 점검</li> <li>- 누수에 취약한 신축이음 하부, 배수구 주변 혹은 외측거더의 도장손상 및 녹발생 개략조사</li> <li>- 차량통과시 삐걱거리는 소리 등 이상음이 들리면 소음발생 부위를 추정하여 기록 유지</li> </ul> <p>○ 손상발생시 조치</p> <ul style="list-style-type: none"> <li>- 눈에 떨 정도의 처짐이나 충돌에 의한 손상으로 추가손상이 우려되거나 주행안전성에 지장을 초래할 경우 즉시 보고하여 대책을 수립</li> </ul> <p>○ 점검시 유의사항</p> <ul style="list-style-type: none"> <li>- 박스내부 출입구 잠금장치가 망가져 있는 경우 부랑인들이 거주하고 있는 경우가 있으므로 2인 이상이 1조가 되어 내부점검.</li> <li>- 박스내부에 환기부족으로 유해가스가 있을 수 있으므로 환기를 시킨 후 점검하고 인화성 물질을 휴대하지 않도록 하며 특히 흡연은 삼가하여야 함</li> </ul> | |

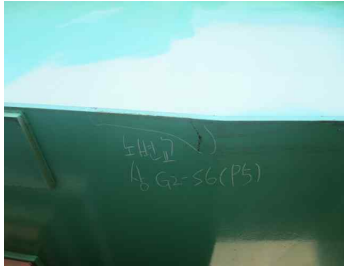
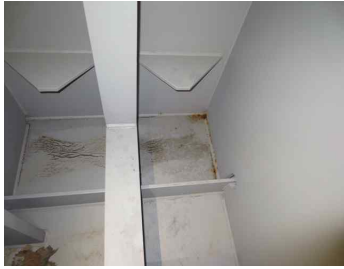
| 주요<br>손상 | <p>&lt;거더외부 도장손상&gt;</p> | <p>&lt;거더내부 녹발생&gt;</p> |
| 원인 | <ul style="list-style-type: none"> <li>바탕면처리 미흡</li> <li>현장이음부를 통한 우수유입에 의해 발생</li> </ul> | |

| 중점<br>점검<br>사항 | <ul style="list-style-type: none"> <li>도장손상 및 녹발생</li> <li>- 국부적으로 발생한 상태로 손상진전 여부 점검</li> </ul> | |

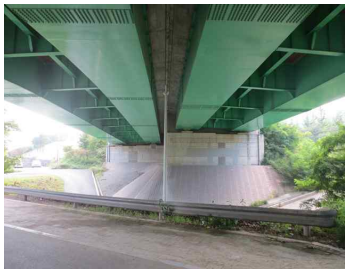
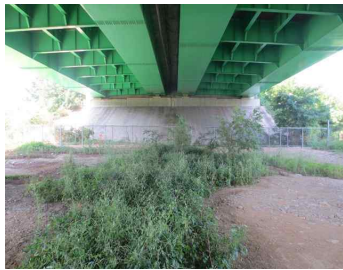
| 점 검 부 위 | | 점 검 항 목 |
|---|---|---|
| 주요<br>부위 | <p>&lt;교 대 A1&gt;</p> | <p>&lt;교 대 A2&gt;</p> |

| 점 검 부 위 | | 점 검 항 목 |
|---|---|---|
| ▷ 공통 | | <ul style="list-style-type: none"> <li>균열(시공이음부 횡방향 균열)</li> <li>박리, 박락, 층분리, 백태(유리석회), 파손, 철근노출</li> <li>교대 회전(기울음), 침하(연직이동)</li> </ul> |
| ▷ 두부 | | <ul style="list-style-type: none"> <li>두부 물고임</li> <li>두부와 홍벽 경계부 균열(후면으로 기울음)</li> <li>거더와 홍벽 신축유간 부족</li> </ul> |
| ▷ 벽체 | | <ul style="list-style-type: none"> <li>균열(수직균열)</li> <li>벽체와 날개벽 분리(이동)</li> </ul> |
| ▷ 날개벽 | | <ul style="list-style-type: none"> <li>날개벽 이동, 전도</li> </ul> |

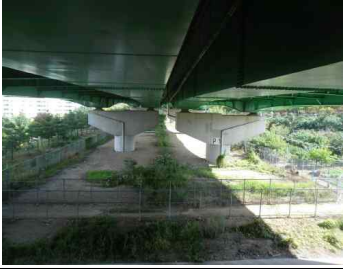
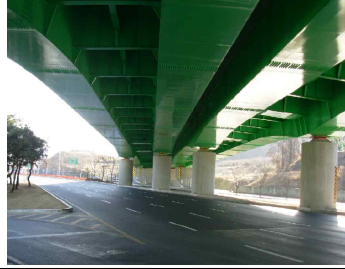
| 점 검 부 위 | | 점 검 항 목 |
|---|---|---|
| ▷두부 | | <ul style="list-style-type: none"> <li>• 두부 물고임</li> <li>• 받침 하부 균열 및 파손(박리, 박락)</li> </ul> |
| ▷구체 | | <ul style="list-style-type: none"> <li>• 수직균열</li> <li>• 이동 또는 기울음</li> </ul> |

| 점 검 부 위 | | 점 검 항 목 |
|---|---|---|
| 점검<br>요령 | <ul style="list-style-type: none"> <li>○ 점검방법 <ul style="list-style-type: none"> <li>- 접근장비 및 점검로에서 점검</li> <li>- 신축이음의 유간이 비정상적(크게 벌어짐 또는 단함)이거나 방호울타리선형이 불량한 경우에는 교각 침하가 의심스러우므로 교각 구체 상부와 하부를 측량기기로 측정하여 교각의 전도 여부를 확인하고 구체에 기준점을 표시하여 침하여부를 주기적으로 확인</li> </ul> </li> <li>○ 손상발생시 조치 <ul style="list-style-type: none"> <li>- 교각두부 받침하부에 폭 0.3mm이상 균열이 단부까지 진행된 경우에는 교량 안전과 직접적으로 관련이 있으므로 즉시 보고 및 대책수립</li> </ul> </li> <li>○ 점검시 유의사항 <ul style="list-style-type: none"> <li>- 신축이음 유간이 크게 벌어지거나 단함, 방호울타리 선형불량은 교각 침하의 징후로 볼 수 있으므로 교각 점검 시 참고해야 할 항목임</li> </ul> </li> </ul> | |

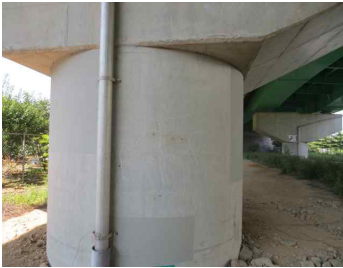
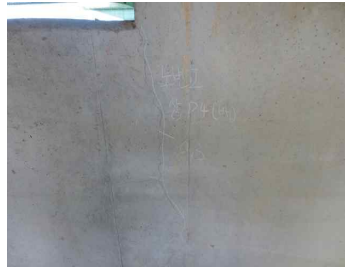
| 점 검 부 위 | | 점 검 항 목 |
|---|---|---|
| 주요<br>손상 | <p>〈교각 망상균열〉</p> | <p>〈교각 수직균열〉</p> |
| 원인 | <ul style="list-style-type: none"> <li>○ 시공초기 건조수축 및 공용년수 경과</li> </ul> | |

| 점 검 부 위 | | 점 검 항 목 |
|---|---|---|
| 중점<br>점검<br>사항 | <ul style="list-style-type: none"> <li>○ 교각 균열(폭 0.3mm미만) <ul style="list-style-type: none"> <li>- 국부적으로 발생된 상태로 손상진전 여부 점검</li> </ul> </li> </ul> | |

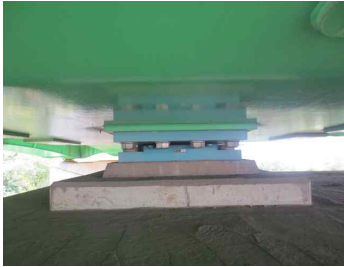
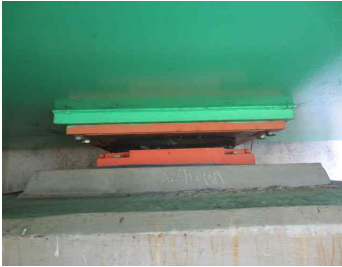
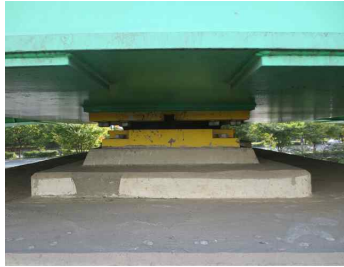
| 점 검 부 위 | | 점 검 항 목 |
|---|---|---|
| ▷받침대 | | <ul style="list-style-type: none"> <li>균열, 파손(하부공동)</li> <li>부분 침하</li> </ul> |
| ▷이동제한장치 | | <ul style="list-style-type: none"> <li>용접부 균열</li> <li>파손</li> </ul> |

| 점 검 부 위 | | 점 검 항 목 |
|---|---|---|
| 점검<br>요령 | <p>○ 점검방법</p> <ul style="list-style-type: none"> <li>도보접근이 불가능한 부분은 접근장비를 이용하여 근접점검</li> <li>가동받침의 가동여부는 가동면의 윤활재가 밀린 흔적이나 먼지 부착정도로 확인 가능함</li> <li>눈금자가 설치되지 않은 받침은 측면을 깨끗한 형경으로 잘 닦고 유성펜으로 상부받침과 이동제한장치 끝부분에 수직으로 선을 그어 놓으면 다음 점검시 온도차에 따른 가동량을 측정할 수 있음</li> <li>곡선교 내측 단부 혹은 사교의 예각부 단부의 부반력으로 인한 받침과 거더의 들뜸 상태 점검</li> <li>경사교에서 받침 경사설치로 인한 상부가동받침과 하부받침 접촉 및 받침 부속품과의 접촉으로 인한 가동장애요소 점검</li> <li>수직보강재와 받침이 10cm 이상 편기시 하부플랜지의 국부변형이나 거더 복부판의 좌굴 여부 확인</li> <li>받침하부에 공동이 의심되면 긴드라이버 혹은 철사로 찔러서 확인하고, 침하흔적은 앵커볼트의 체결상태 및 인접받침의 상태를 참고하여 확인</li> <li>받침부의 물고임 부분은 누수부위의 확인 및 물고임 원인분석</li> </ul> <p>○ 손상발생시 조치</p> <ul style="list-style-type: none"> <li>받침하부 교각 두부에 폭 0.3mm 이상의 균열이 단부까지 진행된 경우 즉시 보고하고, 안전성 검토 및 대책 수립 필요</li> </ul> | |

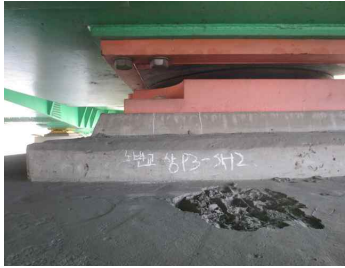
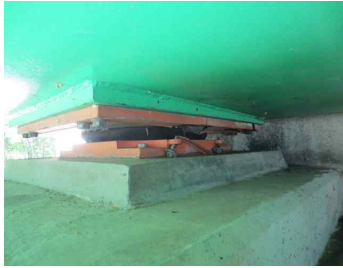
| <p>주요<br/>손상</p> | <div style="display: flex; justify-content: space-around; align-items: center;"> <div style="text-align: center;"> <p>&lt;무수축물탈 균열&gt;</p> </div> <div style="text-align: center;"> <p>&lt;플레이트 도장박리&gt;</p> </div> </div> |
| <p>원인</p> | <ul style="list-style-type: none"> <li>◦ 시공초기 건조수축 및 온도변화</li> <li>◦ 공용중 노후화로 인한 부식발생</li> </ul> |

| <p>중점<br/>점검<br/>사항</p> | <ul style="list-style-type: none"> <li>◦ 반침콘크리트 균열 <ul style="list-style-type: none"> <li>- 시공초기 발생한 미세균열로 손상진전 여부 점검</li> </ul> </li> <li>◦ 도장손상 <ul style="list-style-type: none"> <li>- 부식 및 녹발생 유무</li> <li>- 교량받침의 가동상태에 미치는 영향</li> </ul> </li> </ul> |

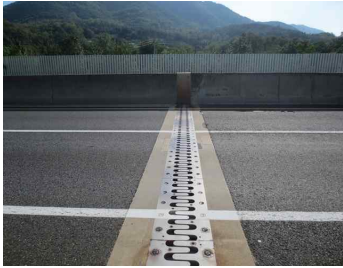
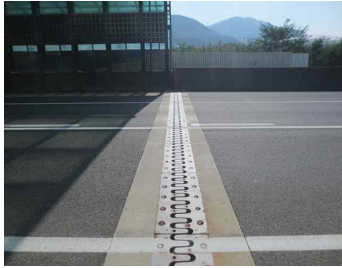
| 점 검 부 위 | | 점 검 항 목 |
|---|---|---|
| 주요<br>부<br>위 | <p>&lt;A1&gt;</p> <p>&lt;A2&gt;</p> | |

| 점 검 부 위 | | 점 검 항 목 |
|---|---|---|
| ▷ 본체 | - 공통 | <ul style="list-style-type: none"> <li>• 누수, 오염(배수시설 누락, 유간의 오물퇴적)</li> <li>• 유간(부족 및 과다)</li> <li>• 이상진동(충격음)</li> <li>• 본체 유동 및 파손(충격음, 흔들림)</li> </ul> |
| | - 고무재 | • 고무판 마모, 강판노출 및 부식 |
| | - 강재 | • 방수재(씰링재) 파손 - 노면수 유입 |
| ▷ 후타재 | | • 균열, 파손(패임 및 요철) |

| 점검<br>요령 | <ul style="list-style-type: none"> <li>○ 점검방법 <ul style="list-style-type: none"> <li>- 갓길에서 점검</li> <li>- 신축이음 본체의 유동, 단차, 파손으로 인한 충격음 발생 여부 점검</li> <li>- 고무재의 마모, 파손, 충전 쉘링재 노출로 차량운행 저해 및 방수기능 저하상태를 점검하며 교각, 교대 위에서 신축이음 하부의 방수성 및 단부보강 바닥판상태 점검</li> <li>- 방호울타리부 신축이음의 방수기능 점검</li> <li>- 점검기간 내 온도차이가 큰 아침과 한낮에 신축 이동량을 조사하고 적정유간을 확보하고 있는지 확인 점검</li> </ul> </li> <li>○ 손상발생시 조치 <ul style="list-style-type: none"> <li>- 신축이음 본체의 유동, 단차, 파손으로 인한 충격으로 타부재에 추가손상이 우려되거나 주행안전성에 지장을 초래할 경우 즉시 보고하여 대책을 수립</li> </ul> </li> <li>○ 점검시 유의사항 <ul style="list-style-type: none"> <li>- 차량 진행방향과 반대방향으로 점검을 진행하며 2인 1조로 점검수행</li> <li>- 신축유간 점검시 차량에 유의</li> </ul> </li> </ul> | |

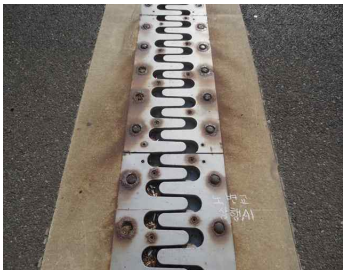
| 주요<br>손상 | <p>&lt;본체 부식&gt;</p> | <p>&lt;본체 볼트탈락&gt;</p> |
| 원인 | <ul style="list-style-type: none"> <li>○ 공용기간 경과에 따른 노후화</li> <li>○ 시공시 설치오류 및 공용중 진동에 의해 발생</li> </ul> | |

| 중점<br>점검<br>사항 | <ul style="list-style-type: none"> <li>○ 본체부식 <ul style="list-style-type: none"> <li>- 신축이음장치 누수여부에 대한 주기적인 점검</li> </ul> </li> <li>○ 본체 볼트탈락 <ul style="list-style-type: none"> <li>- 신축유간 확보여부 및 주변부재 손상발생여부 점검</li> </ul> </li> </ul> | |

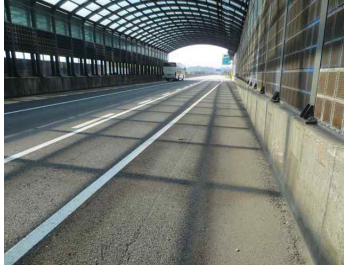
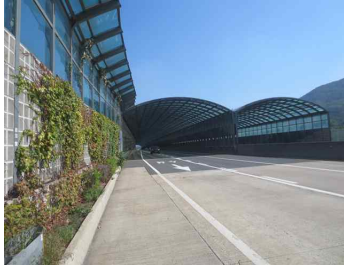
| 점 검 부 위 | | 점 검 항 목 |
|---|---|---|
| ▷ 신축이음 전후, 구조물 경계부 | | • 단차, 침하 |
| ▷ 배수구 주변 | | • 물고임, 이물질 퇴적 |

| 점 검 부 위 | | 점 검 항 목 |
|---|---|---|
| 점검<br>요령 | <p>○ 점검방법</p> <ul style="list-style-type: none"> <li>- 방호벽측 갓길에서 도보점검</li> <li>- 중차량 통행이 많은 차선, 곡선부 외측, 급정지 구간 주변의 손상 점검</li> <li>- 신축이음 전후 및 경계부의 단차 점검</li> <li>- 교면위 물고임 및 포트홀 점검(가급적 비온 직후 점검)</li> <li>- 포장의 노후화에 따른 종방향균열의 진전여부, 망상균열의 진전여부</li> </ul> <p>○ 손상발생시 조치</p> <ul style="list-style-type: none"> <li>- 손상이 확인한 부분은 위치, 규모에 대하여 기록 후 사진 촬영</li> <li>- 포트홀의 직경이 20cm이상 혹은 종방향 단차가 30mm이상 발생하여 추가손상이 우려되거나 주행안전성에 지장을 초래할 경우 즉시 보고하여 대책을 수립</li> </ul> <p>○ 점검시 유의사항</p> <ul style="list-style-type: none"> <li>- 갓길은 교통사고의 위험이 높으므로 2인 1조로 하여 차량 진행방향과 반대방향으로 걸어가면서 점검</li> </ul> | |

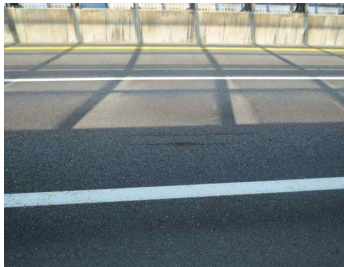
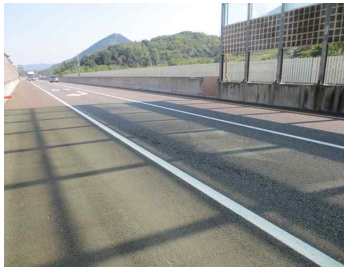
| 점 검 부 위 | | 점 검 항 목 |
|---|---|---|
| 주요<br>손상 | <p>&lt;패임&gt;</p> | <p>&lt;라벨링&gt;</p> |
| 원인 | <p>○ 공용기간 경과에 따른 아스콘 열화 및 시공미흡</p> | |

| 점 검 부 위 | | 점 검 항 목 |
|---|---|---|
| 중점<br>점검<br>사항 | <p>○ 아스콘 패임 및 라벨링</p> <ul style="list-style-type: none"> <li>- 공용기간 경과에 따른 손상 진전여부</li> </ul> | |

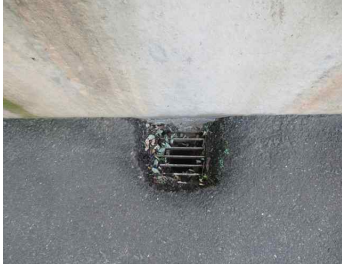
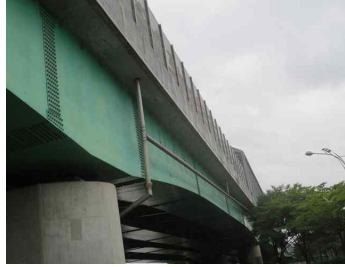
| 점 검 부 위 | | 점 검 항 목 | |
|---|---|---|--|
| ▷ 배수관 | | <ul style="list-style-type: none"> <li>• 파손(연결 고정부 탈락)</li> <li>• 배수관 길이 부족(거더에 물 떨어짐)</li> <li>• 유출구 위치 부적절(도로상이나 구조물 위에 위치)</li> </ul> | |

| 점 검 부 위 | | 점 검 항 목 | |
|---|---|---|--|
| 점검<br>요령 | <ul style="list-style-type: none"> <li>○ 점검방법 <ul style="list-style-type: none"> <li>- 배수관 <ol style="list-style-type: none"> <li>① 갓길 측에서 점검하며 접근이 어려운 부분은 접근장비를 이용</li> <li>② 교량이 도로 위를 통과할 경우 배수관에서 유출된 물이 통행인이나 통행차량 위로 떨어지지 않는지 점검</li> <li>③ 배수관의 물이 구조물의 부식을 유발할 수 있는 위치로 배수되는지 점검</li> <li>④ 경사가 완만한 배수관은 점검용 망치로 두들겨 내부에 쓰레기로 막혀있는지 점검</li> <li>⑤ 배수관 지지장치 및 연결부 상태는 흔들어 보거나 망치로 두들겨서 점검</li> </ol> </li> </ul> </li> <li>○ 손상발생시 조치 <ul style="list-style-type: none"> <li>- 배수구에 휴지나 나뭇잎 등으로 막혀있는 경우는 드라이버를 사용하여 제거</li> </ul> </li> <li>○ 점검시 유의사항 <ul style="list-style-type: none"> <li>- 2인 1조로 하여 차량진행 방향과 반대방향으로 걸어가면서 점검하며 차량운행에 주의</li> <li>- 접근장비 사용시 차량운행 및 안전에 유의</li> </ul> </li> </ul> | | |

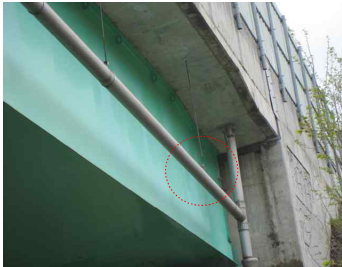
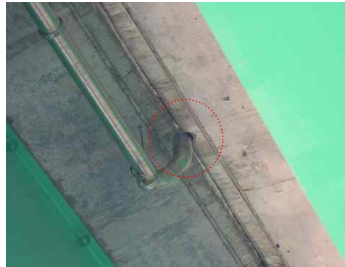
| 점 검 부 위 | | 점 검 항 목 | |
|---|---|---|--|
| 주요<br>손상 | <p>&lt;배수관 연결고리 탈락&gt;</p> | <p>&lt;배수관 연결불량&gt;</p> | |
| 원인 | <ul style="list-style-type: none"> <li>○ 시공시 설치오류 및 공용기간 경과</li> </ul> | | |

| 점 검 부 위 | | 점 검 항 목 | |
|---|---|---|--|
| 중점<br>점검<br>사항 | <ul style="list-style-type: none"> <li>○ 배수관 주변 누수흔적</li> <li>○ 배수시설의 기능상태 <ul style="list-style-type: none"> <li>- 체수 유발 및 하부구조 누수 접촉 유무 확인</li> </ul> </li> </ul> | | |

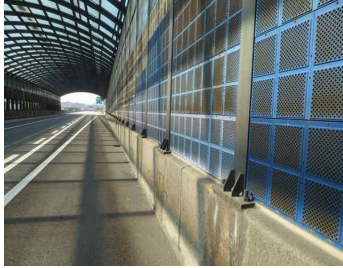
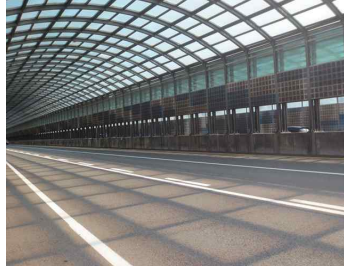
| 점 검 부 위 | | 점 검 항 목 |
|---|---|---|
| ▷ 방음벽 | - 강재, 알루미늄 | • 변형, 파손 |
| ▷ 방호벽, 중분대 | - 철근콘크리트 | • 박리, 박락, 부스러짐, 파손<br>• 신축이음 접촉부 부스러짐(파손) |

| 점 검 부 위 | | 점 검 항 목 |
|---|---|---|
| 점검<br>요령 | <p>○ 점검방법</p> <ul style="list-style-type: none"> <li>- 교량 한쪽에서 눈을 난간높이 정도로 낮추어 난간의 전체 선형에 급격한 변화 부분이 있는지 점검</li> <li>- 안전난간 및 방음벽의 경우 안전난간 및 방음벽의 기둥과 바닥판 접촉면의 부식 혹은 볼트 손상에 의해 전도 우려가 있는지 힘을 주어 밀거나 당겨서 흔들림 정도를 확인</li> <li>- 연속 받침부 연석 및 자갈막이는 콘크리트의 경우 부모멘트에 의한 균열(일반적으로 폭 0.3mm이상)을 점검</li> </ul> <p>○ 손상발생시 조치</p> <ul style="list-style-type: none"> <li>- 난간의 전체 선형에 급격한 변화부분이 있는 경우 받침이나 하부구조의 침하가 있을 수 있으므로 해당부재 점검시 참고할 수 있도록 기록 유지</li> <li>- 외부의 강한 하중이 작용할 경우 바닥판에도 영향을 줄 수 있으므로 바닥판 점검시 고려</li> </ul> <p>○ 점검시 유의사항</p> <ul style="list-style-type: none"> <li>- 난간의 큰 변형이나 파손된 부분으로 통행인 추락 위험이 있을 시 즉시 연락하여 추락 방지시설 등의 응급조치 필요</li> </ul> | |

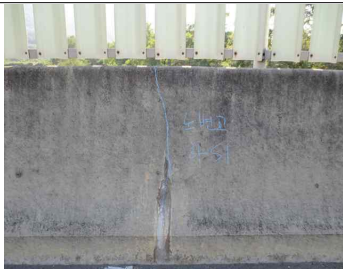
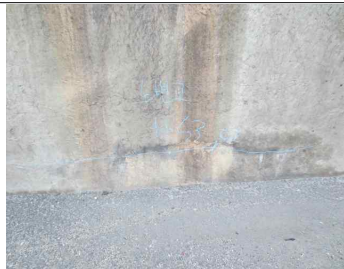
| 점 검 부 위 | | 점 검 항 목 |
|---|---|---|
| 주요<br>손상 | <div style="display: flex; justify-content: space-around;"> <div style="text-align: center;"> <p>&lt;균열부 백태&gt;</p> </div> <div style="text-align: center;"> <p>&lt;수평균열&gt;</p> </div> </div> | |
| 원인 | ○ 건조수축 및 균열부 우수유입 | |

| 점 검 부 위 | | 점 검 항 목 |
|---|---|---|
| 중점<br>점검<br>사항 | <p>○ 균열 및 백태</p> <ul style="list-style-type: none"> <li>- 손상진전여부, 콘크리트 열화 여부</li> </ul> | |

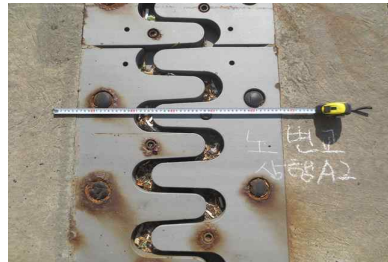
금회 정밀안전진단 결과, 경미한 비구조적인 손상이 국부적으로 발생되었으나, 신축이음장치 본체 고정볼트 탈락과 같은 손상은 사용성 및 내구성 확보를 위해 중점적으로 관리가 필요한 상태로 확인되었다.

| <div>■ 중점유지관리 사항</div> <div>① 신축이음장치 본체 볼트 탈락<ul style="list-style-type: none"><li>· A1, A2 - 대구<ul style="list-style-type: none"><li>- 시공미흡, 통행차량 충격</li><li>- 손상 진전 여부 점검</li><li>- 주행차량 영향 및 단차 여부</li></ul></li></ul></div> <div>② 신축이음장치 신축 여유량 점검 및 하부 조사<ul style="list-style-type: none"><li>- 신축 여유량 상태 점검</li><li>- 이상 소음 발생구간 조사</li><li>- 하부 간격제한장치 조사</li></ul></div> | <div>■ 점검방향 : ①신축이음장치 본체 볼트 탈락(A1,A2-대구) ⇨ ②신축이음장치 상세 조사 및 신축 여유량 점검</div> <div><div>본체 볼트 탈락(A1-대구)</div>

<div>본체 볼트 탈락(A2-대구)</div>

<div>신축 여유량 점검(A2-대구)</div>
