ID : 고정1터널 육외 공동구 - A, B-line

| 용역명 | 2015년 하반기 시설물 안전점검용역(2구간 정밀안전진단) |

ID : 고정1터널 양의 공동구 - C-Line

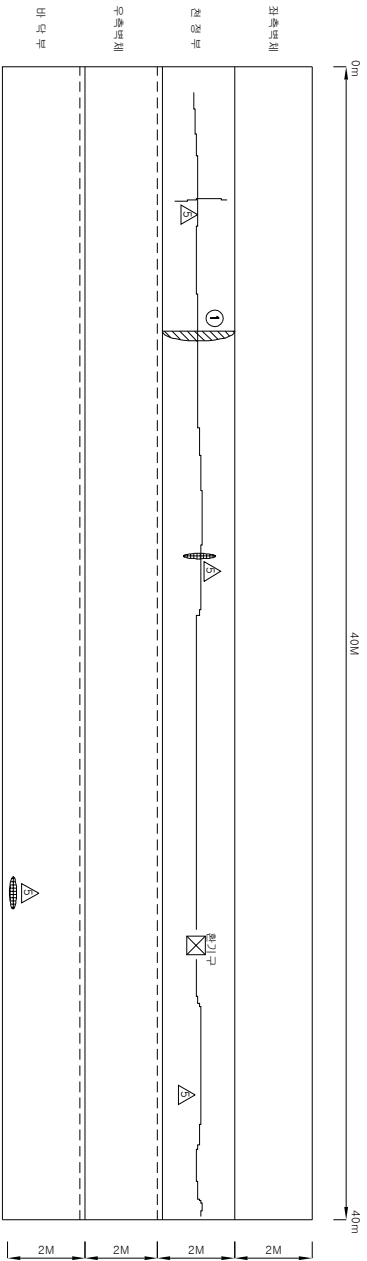
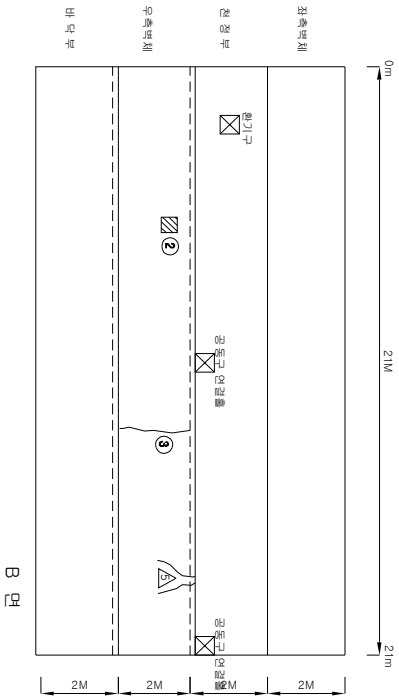
| 도면번호 | 032 |

| 손상 현황 표 | | | | | | | | | | |
| 1 | P | 물통 | - | 2.0 | 0.2 | 0.40 | m <sup>3</sup> | 1 | - | 0.40 |
| 2 | N | 재물분리 | - | 0.3 | 0.3 | 0.09 | m <sup>3</sup> | 1 | - | 0.09 |
| 3 | N | 균열 | 0.2 | 1.8 | - | 1.80 | m | 1 | - | 1.80 |

주) 손상의 길이 및 너비는 「mm」이며, 균열의 폭은 「mm」임
