# 제 출 문

귀사와 2015년 8월 5일자로 계약을 체결한 “2015년 하반기 시설물 안전점검 용역(2구간 정밀안전진단)”을 성실히 수행하고 삼랑진IC2교(대구, 부산)의 결과를 본 보고서에 수록하여 부속자료와 함께 제출합니다.

## 삼랑진IC2교 정밀안전진단 결과표

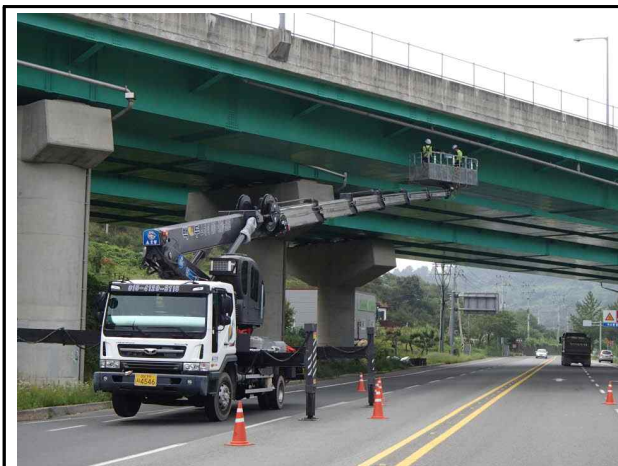
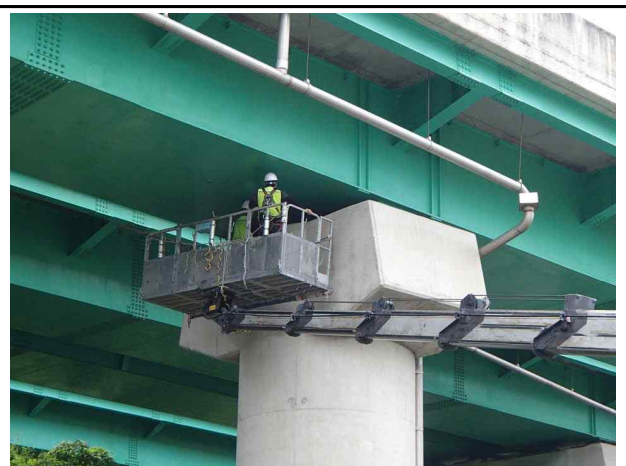
【사진 3.1.1】 점검차를 이용한 근접 육안조사

교량점검차를 이용한 조사

고소점검차를 이용한 조사

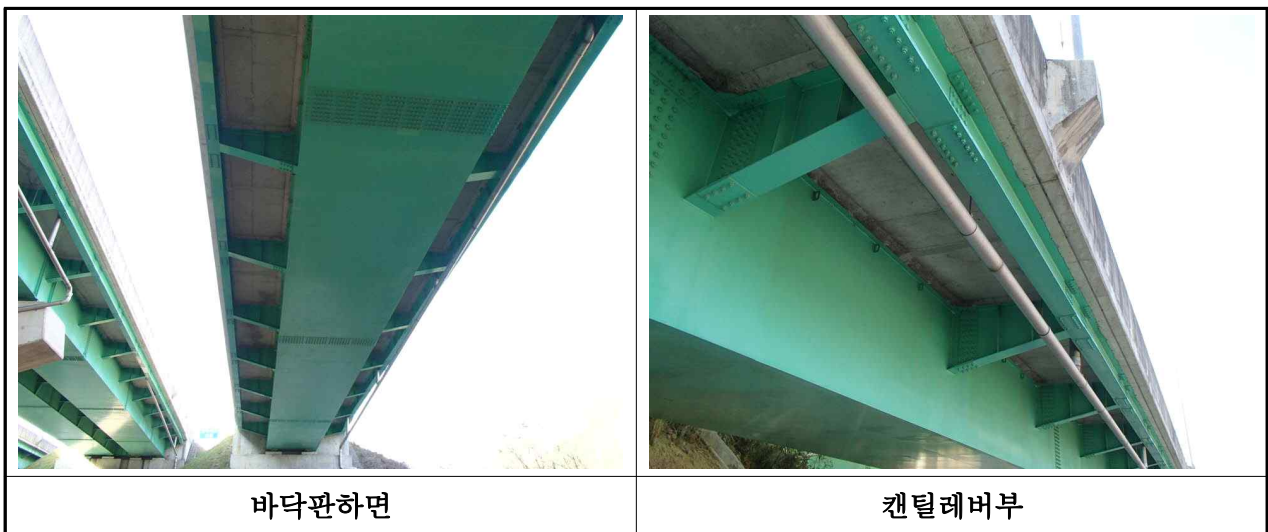
【사진 3.2.1】 바닥판 전경

- 삼랑진IC2교의 바닥판은 철근콘크리트 구조로 시공되어 있고, 좌·우 캔틸레버부 하면에는 외부로부터의 우수유입을 방지하기 위해 물끊기 홈이 전 구간에 걸쳐 설치되어 있다.
- 바닥판의 외관조사는 근접조사를 위해 교량점검차 및 고소점검차를 이용하여 조사하였다.

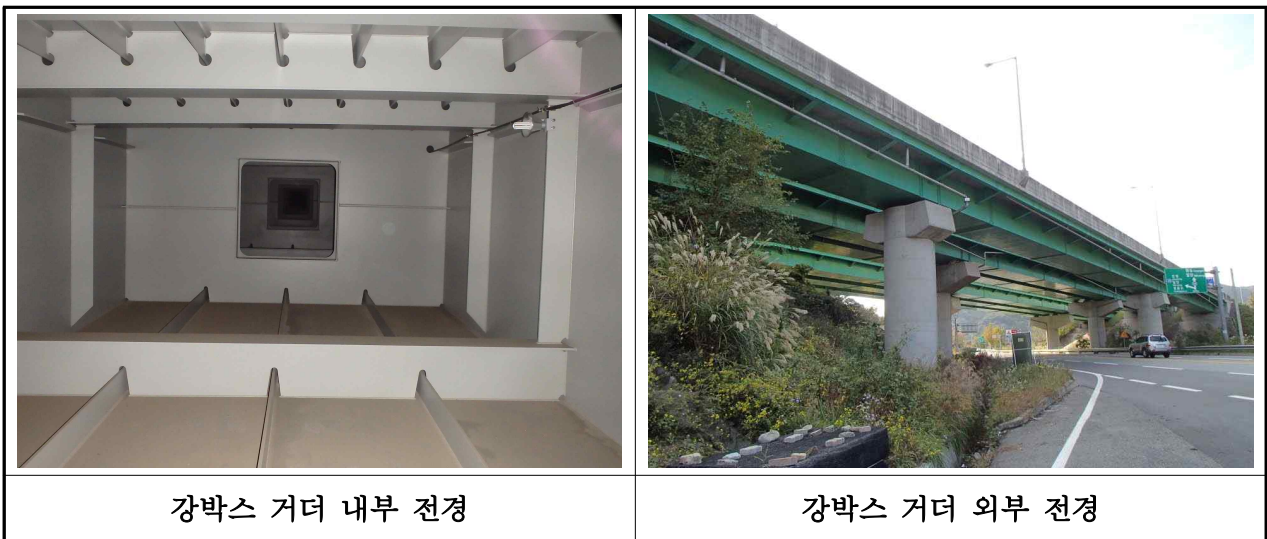
- 삼랑진IC2교의 주부재인 Steel Box Girder는 1열로 배치되어 있고, 강박스 거더 내·외부에 대한 점검은 붕괴유발부재(F.C.M)에 대한 점검을 중점적으로 시행하였으며, 특히, 피로균열 발생 부재, 부식에 의한 단면감소, 구조적인 변형 여부, 도장손상 등 안전성, 내구성 및 사용성에 영향을 미치는 결함에 대하여 조사를 수행하였다.
- 강박스 거더 외부에 대해서는 바닥판과 동일한 방법으로, 내부에 대해서는 도보에 의해 외관조사를 실시하였다.

강박스 거더 내부 전경

강박스 거더 외부 전경

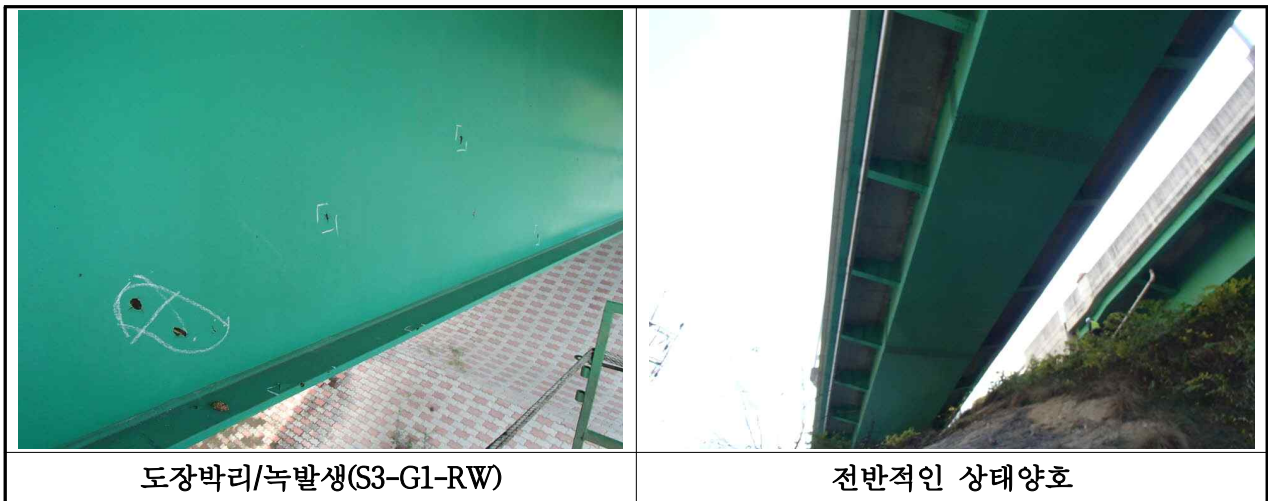
【사진 3.2.5】 강박스 거더 외부 손상현황

| 구 분 | | 주요결함 및 외관조사 결과 | 검토의견 |
|---|---|---|---|
| | 외부 | •도장박리/녹발생 등의 손상이 조사됨 | •도장 손상은 장기적으로 녹발생을 유발하여 단면 감소 등의 위대한 영향을 미칠 수 있으므로 녹발생 손상부에 대해 녹제거 및 이물질 청소 후 재도장 실시가 바람직함 |

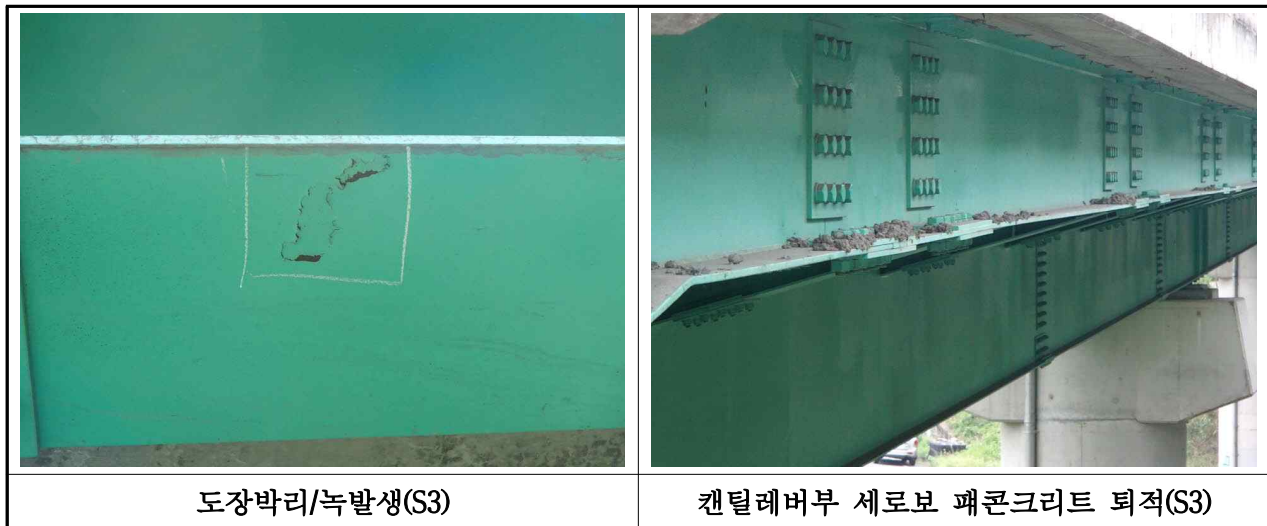
【사진 3.2.6】 가로보 및 세로보 손상현황

| 구 분 | | 주요결함 및 외관조사 결과 | 검토의견 |
|---|---|---|---|
| 가로보 및 세로보 | | •도장박리/녹발생 | •도장 손상은 장기적으로 녹발생을 유발하여 단면 감소 등의 위대한 영향을 미칠 수 있으므로 녹발생 손상부에 대해 녹제거 및 이물질 청소 후 재도장 실시가 바람직함 |
| | | •폐콘크리트 퇴적 손상이 조사됨 | •원활한 유지관리를 위해 제거 및 청소가 필요함 |

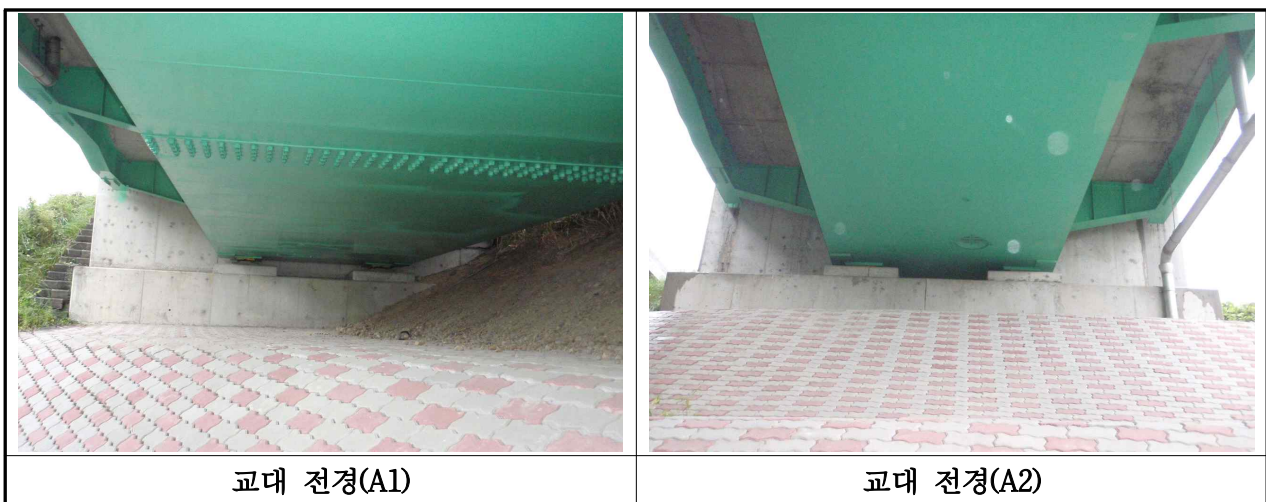
【사진 3.2.7】 교대 전경

- 삼랑진IC2교의 교대 형식은 교대 형식은 역T형이며, 기초는 강관말뚝기초로 시공되어져 있고, 교대에 대한 외관조사는 도보로 근접하여 조사를 실시하였다.

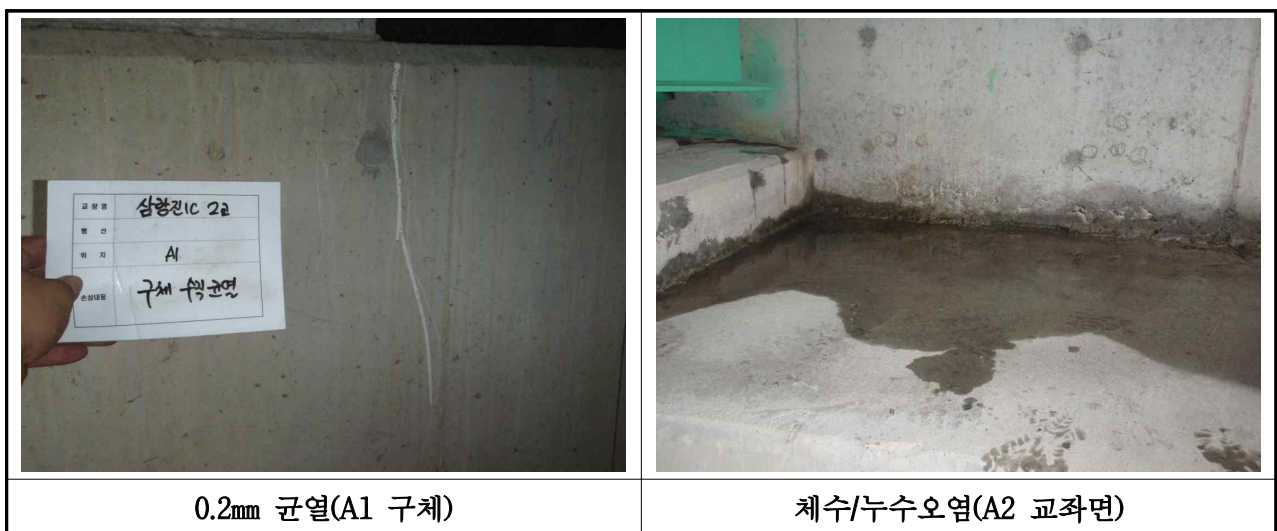
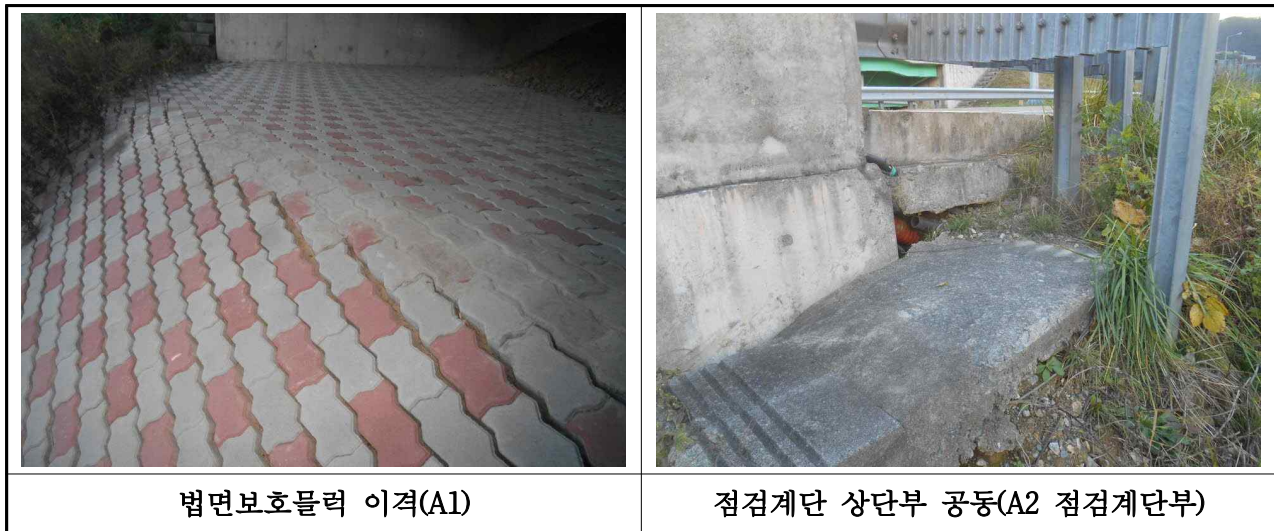
【사진 3.2.8】 교대 손상현황

| 구 분 | | 주요결함 및 외관조사 결과 | 검토의견 |
|---|---|---|---|
| 교대 | | •균열 | •온도 및 건조수축에 의한 비구조적 균열로 내구성을 고려하여 표면처리가 바람직함 |
| | | •백태 | •시공초기 발생한 표면부의 경미한 손상으로 내구성 및 미관을 고려하여 표면처리가 바람직함 |
| | | •체수/누수오염(A2) | •장기 공용에 따른 신축이음 손상부 누수에 의한 손상으로 하부구조 열화방지를 위해 신축이음 교체가 필요함 |
| | | •법면보호블럭 이격 및 침하, 점검계단 이격 및 상단부 공동 등의 손상이 조사됨 | •점검계단 및 법면보호블럭 구간에 발생한 손상은 지반침하에 의한 경미한 손상으로 주의관찰이 바람직하며, 점검계단부의 공동은 장기 공용시 우수침투에 의해 유로형성 및 유실 가능성이 있어 공동부에 대한 채움 실시가 바람직함 |

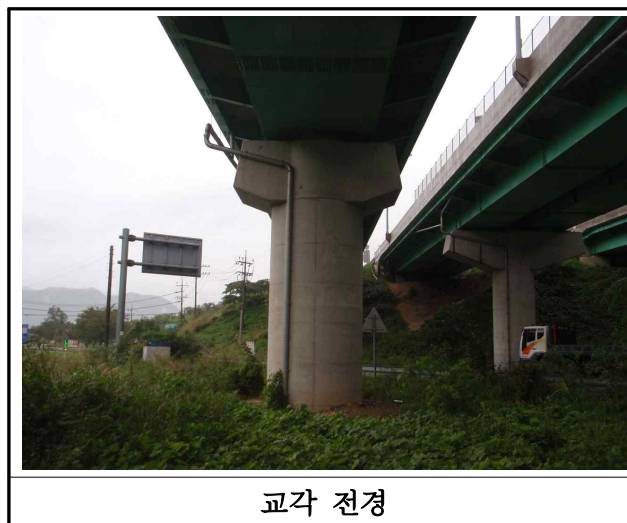
【사진 3.2.9】 교각 전경

- 삼랑진IC2교의 교각 형식은 T형이며, 기초는 직접기초로 시공되어 있고 교각에 대한 외관조사는 도보 및 교량점검차를 이용하여 근접 조사를 실시하였다

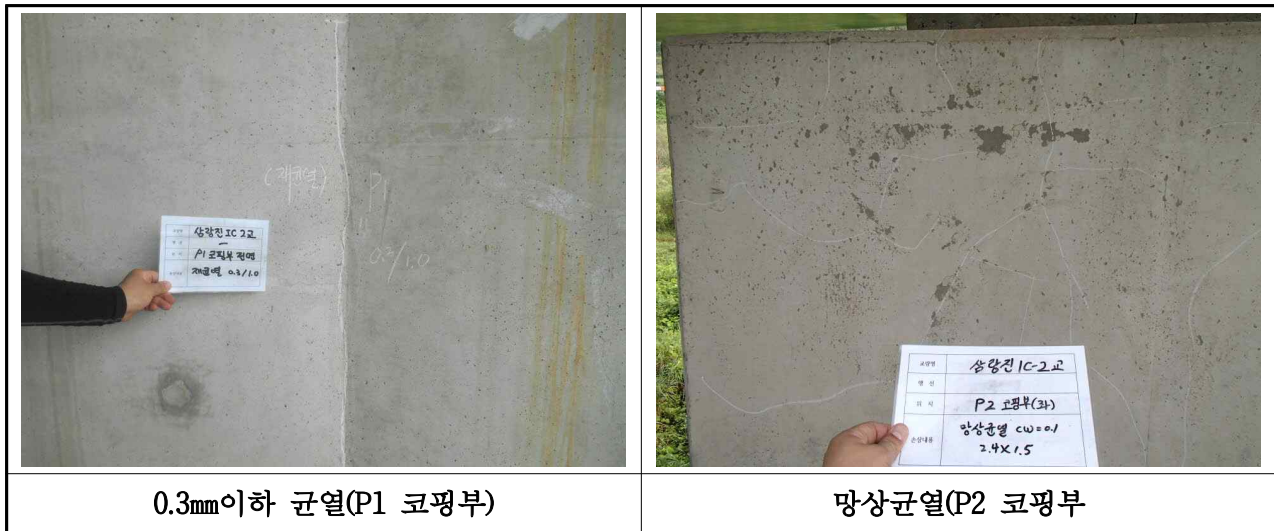
【사진 3.2.10】 교각 손상현황

| 구 분 | 주요결합 및 외관조사 결과 | 검토의견 |
|---|---|---|
| 교각 | <ul style="list-style-type: none"> <li>•일부 구간에 망상균열, 0.3mm이하의 균열 등의 손상이 조사됨</li> </ul> | <ul style="list-style-type: none"> <li>•조사된 균열은 비구조적 균열로 구조물의 내구성 확보를 위해 0.3mm이상 균열은 주입보수를 실시하고, 0.2mm이하 균열은 표면처리 실시가 바람직함</li> </ul> |

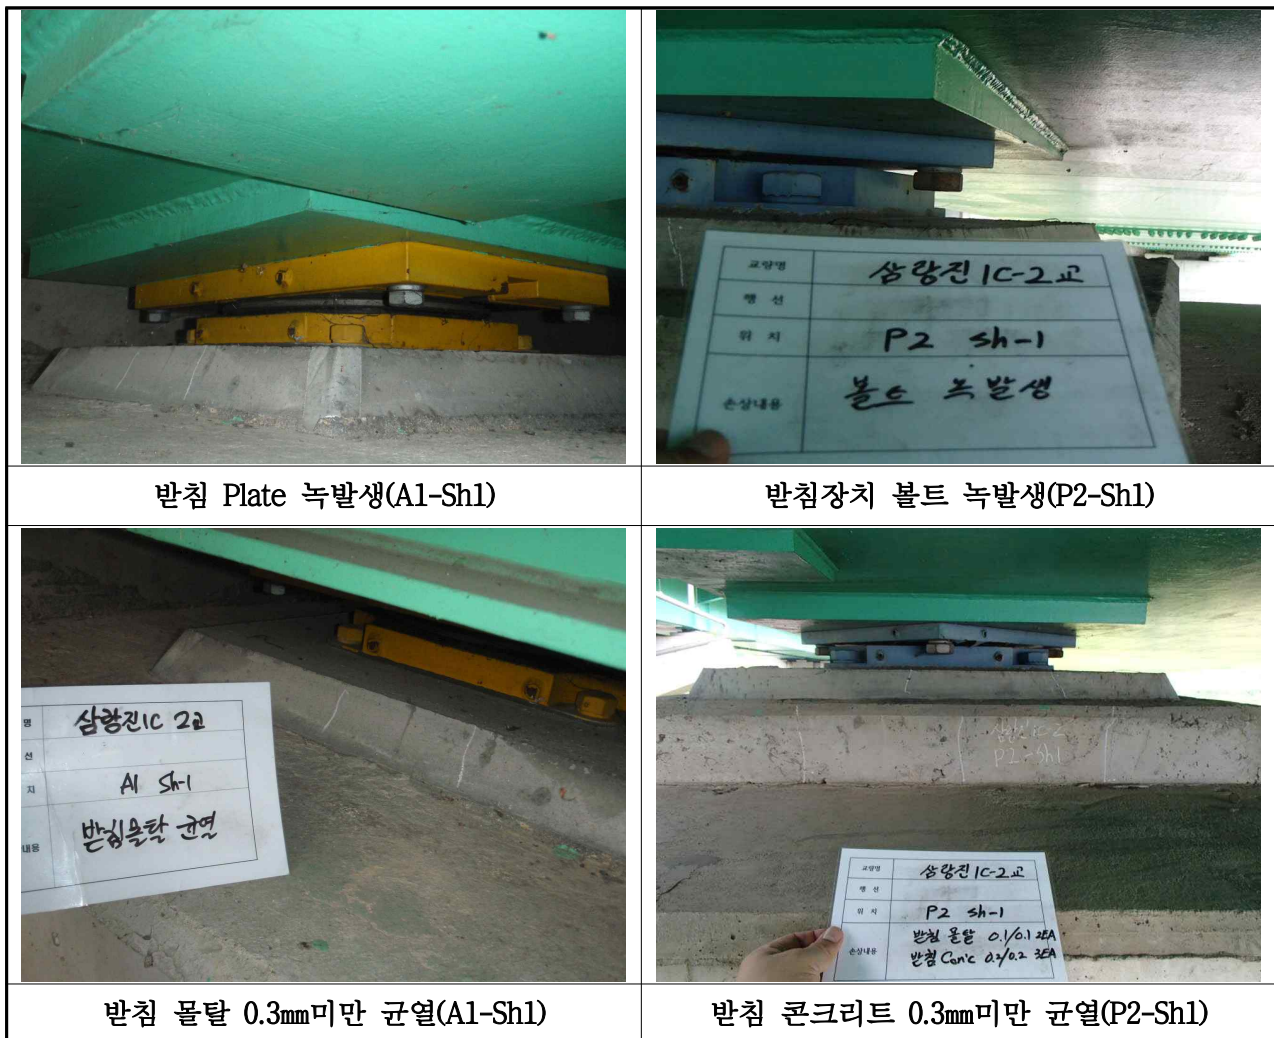
【사진 3.2.12】 교량받침 손상현황

| 구 분 | 주요결합 및 외관조사 결과 | 검토의견 |
|---|---|---|
| 교량받침 | <ul style="list-style-type: none"> <li>•받침장치Plate 녹발생, 볼트 녹발생</li> </ul> | <ul style="list-style-type: none"> <li>•은 공용기간 증가에 따른 손상으로 내구성 및 건전성 확보를 위해 재도장 실시가 필요함</li> </ul> |
| | <ul style="list-style-type: none"> <li>•받침 몰탈 및 받침 콘크리트 균열</li> </ul> | <ul style="list-style-type: none"> <li>•온도 및 건조수축에 의한 0.2mm이하 균열로 표면 처리가 바람직함</li> </ul> |
| | <ul style="list-style-type: none"> <li>•받침콘크리트 재료분리 등의 손상이 조사됨</li> </ul> | <ul style="list-style-type: none"> <li>•시공미흡에 의한 손상으로 공용증가에 따른 손상 확대가 우려되므로 단면보수가 필요함</li> </ul> |

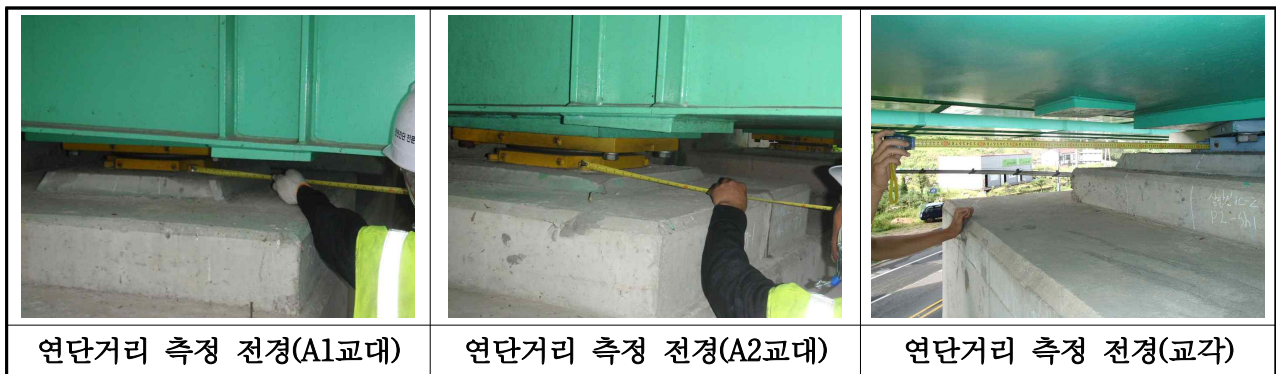
【사진 3.2.13】 연단거리 측정 전경

- 연단거리 측정 결과, 실측 연단거리가 계산 연단거리를 상회하고 있는 것으로 측정되어 시방규정을 만족하고 있는 것으로 검토되었다.

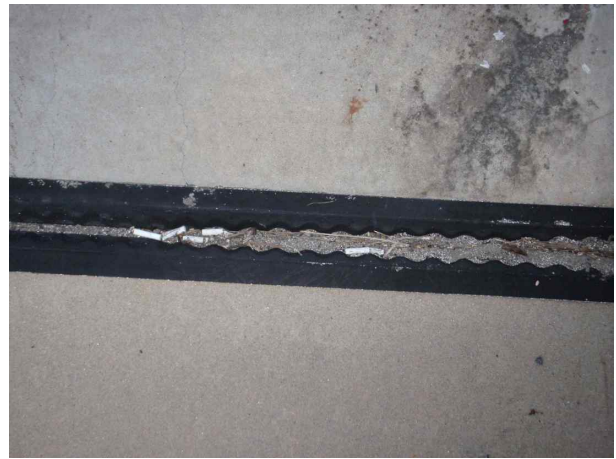
유간부 이물질퇴적(A2)

| 위 치 | 구 분 | 손상내용 | 비고 |
|---|---|---|---|
| A2 | Rail Joint<br>(No.80) | <ul style="list-style-type: none"> <li>■ 신축이음장치 누수(L=8.50m)</li> <li>■ 신축이음 본체 유간부 토사퇴적(L=2.0m)</li> <li>■ 차수판 앵커볼트 탈락(1개소)</li> <li>■ 후타재 균열(0.2mm이하, L=7.5m)</li> </ul> | |

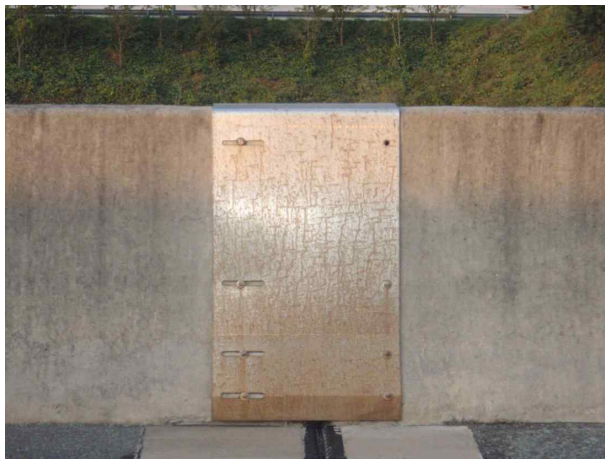
차수판 앵커볼트 탈락

| 구 분 | | 2013년 정밀점검 결과 | 금회 진단결과 | 비 고 |
|---|---|---|---|---|
| 신축이음 | | •본체 유간부 이물질퇴적, 후타재 균열(0.3mm 미만), 하부누수, 차수판 앵커볼트 탈락 등<br><br>•신축이음은 모두 신장여유량을 확보하고 있는 것으로 평가됨 | •대부분 기 조사된 손상이며, 공용중 발생 손상이 지속적으로 반복되어 발생하고 있는 것으로 조사됨<br><br>•신축이음은 모두 신장여유량을 확보하고 있는 것으로 평가됨 | |

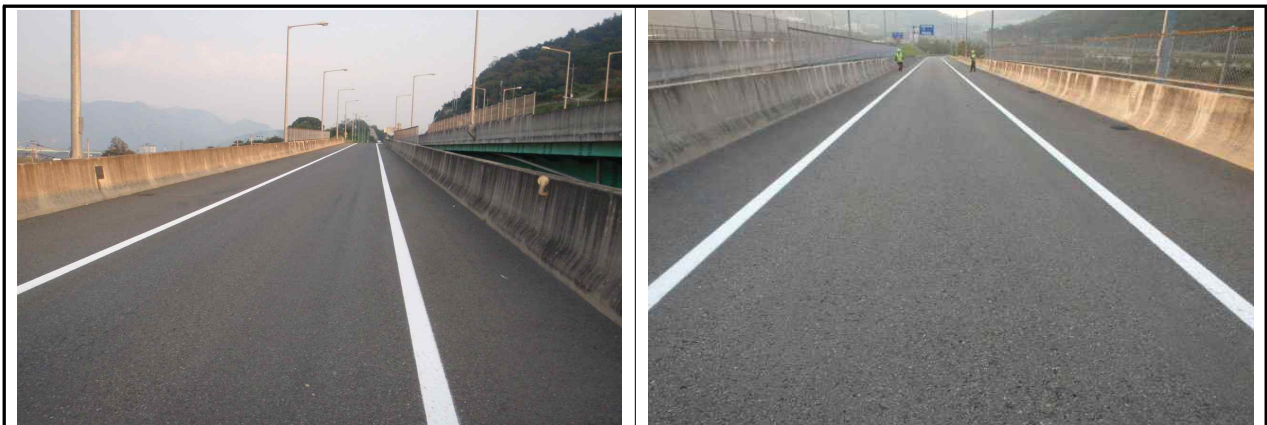
【사진 3.2.16】 교면포장 전경

- 본 교량의 교면은 아스팔트로 포장되어 있으며, 총 1차로로 이루어져 있고 외측에 폭 2.5m의 갓길이 위치하고 있다.

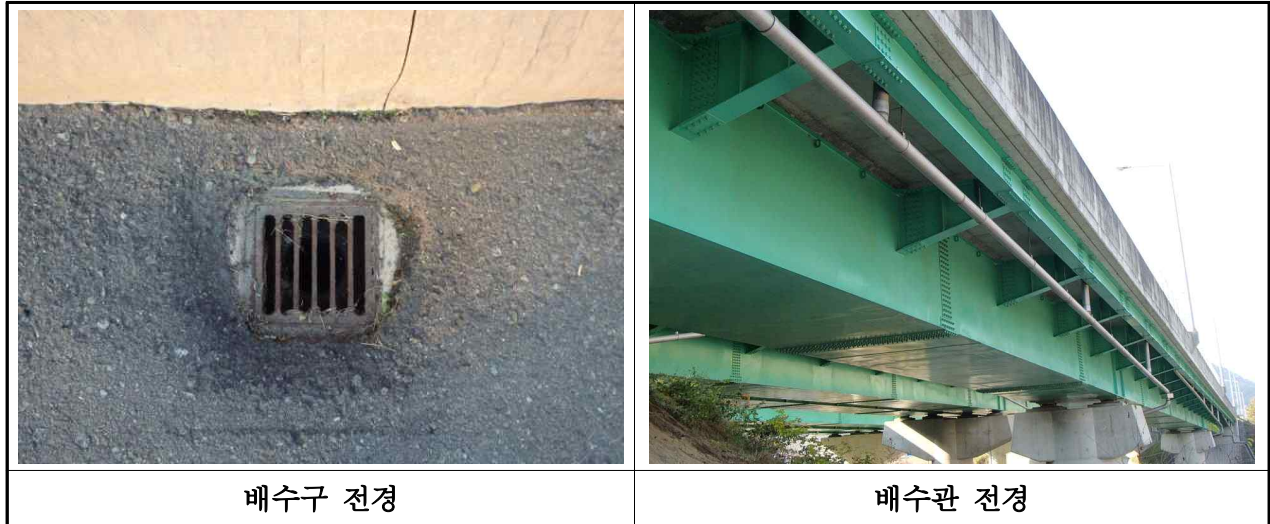
【사진 3.2.18】 배수구 및 배수관 전경

- 배수시설에 대한 외관조사 결과, 배수구 막힘 및 배수관 탈락, 배수관 설치불량 등의 손상이 발생하지 않은 양호한 상태로 조사되었다.
- 배수구 막힘은 체수를 유발하여 차량사고의 위험이 있고 교량의 내구성 저하를 유발하므로 원활한 배수처리를 위해 배수구 이물질 제거 및 주기적인 청소가 바람직하며, 배수관은 건전성이 유지되도록 지속적인 유지관리가 필요하다.

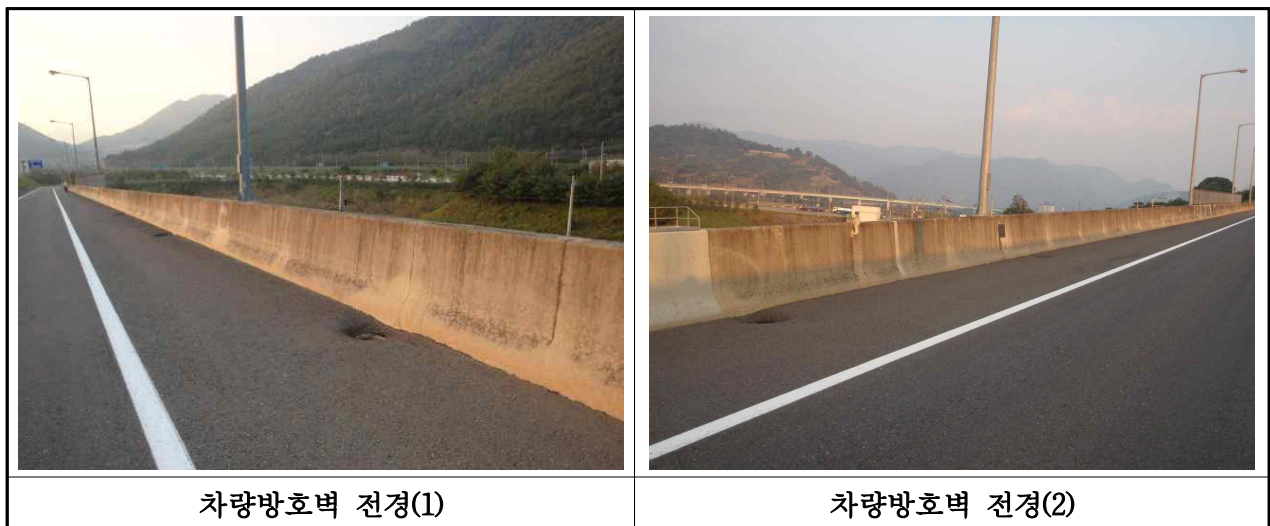
【사진 3.2.19】 방호벽 전경

- 대상교량은 분리형 교량으로 슬래브 단부 양측에 철근콘크리트 방호벽이 설치되어 있다.

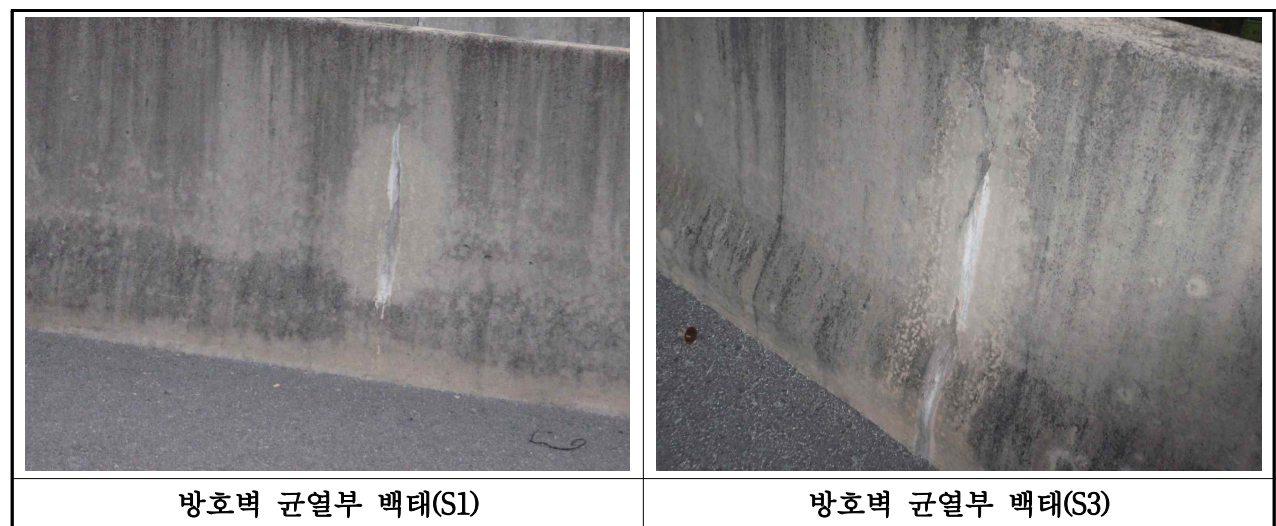
【사진 3.2.20】 방호벽 손상현황

| 구 분 | 주요결합 및 외관조사 결과 | 검토의견 |
|---|---|---|
| 난간<br>(방호벽) | <ul style="list-style-type: none"> <li>•일부 구간에 수직균열, 균열부 백태 등의 손상이 조사됨</li> </ul> | <ul style="list-style-type: none"> <li>•기능 및 내구성 확보를 위해 0.3mm이상 균열 및 균열부 백태 손상은 주입보수, 0.2mm이하 균열은 표면처리 실시가 바람직하다.</li> </ul> |

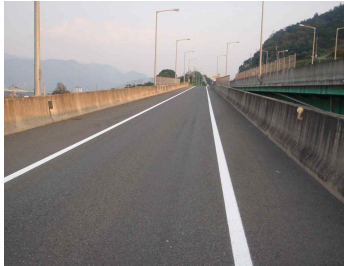
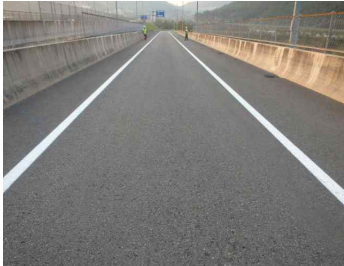
| 점 검 부 위 | | 점 검 항 목 |
|---|---|---|
| 주<br>요<br>부<br>위 | <p style="text-align: center;">&lt;교면포장-1&gt;</p> <p style="text-align: center;">&lt;교면포장-2&gt;</p> | |

| 점 검 부 위 | | 점 검 항 목 |
|---|---|---|
| 점<br>검<br>요<br>령 | <ul style="list-style-type: none"> <li>○ 점검방법 <ul style="list-style-type: none"> <li>- 방호벽측 갓길에서 도보점검</li> <li>- 중차량 통행이 많은 차선, 곡선부 외측, 급정지 구간 주변의 손상 점검</li> <li>- 신축이음 전후 및 경계부의 단차 점검</li> <li>- 교면위 물고임 및 포트홀 점검(가급적 비온 직후 점검)</li> <li>- 포장의 노후화에 따른 종방향균열의 진전여부, 망상균열의 진전여부</li> </ul> </li> </ul> | |

- 교면은 아스팔트로 포장되어 있으며, 아스콘 패임, 라벨링, 접속부 이격 등의 손상이 조사되었으나, 주기적인 보수작업으로 주행성을 크게 저해할 만한 손상은 조사되지 않았다. 다만, 아스콘 패임 손상은 손상정도가 경미하나 차량하중 작용으로 손상확대가 우려되고 포장층내 우수 침투로 구조물의 내구성 저하를 유발할 수 있어 보수 실시가 바람직하며, 기타 손상은 손상확대 여부를 관찰하고 포장 보수 계획 수립 후 적절한 시기에 보수 실시가 바람직하다.

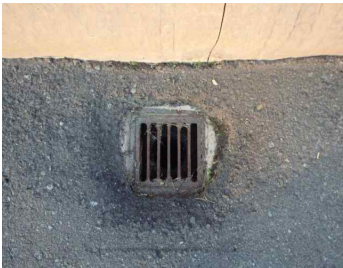
| 점 검 부 위 | | 점 검 항 목 |
|---|---|---|
| 점검요령 | <ul style="list-style-type: none"> <li>점검방법 <ul style="list-style-type: none"> <li>배수관 <ul style="list-style-type: none"> <li>갓길 측에서 점검하며 접근이 어려운 부분은 접근장비를 이용</li> <li>교량이 도로 위를 통과할 경우 배수관에서 유출된 물이 통행인이나 통행차량 위로 떨어지지 않는지 점검</li> <li>배수관의 물이 구조물의 부식을 유발할 수 있는 위치로 배수되는지 점검</li> <li>경사가 완만한 배수관은 점검용 망치로 두들겨 내부에 쓰레기로 막혀있는지 점검</li> <li>배수관 지지장치 및 연결부 상태는 흔들어 보거나 망치로 두들겨서 점검</li> </ul> </li> <li>손상발생시 조치 <ul style="list-style-type: none"> <li>배수구에 휴지나 나뭇잎 등으로 막혀있는 경우는 드라이버를 사용하여 제거</li> </ul> </li> <li>점검시 유의사항 <ul style="list-style-type: none"> <li>2인 1조로 하여 차량진행 방향과 반대방향으로 걸어가면서 점검하며 차량운행에 주의</li> <li>접근장비 사용시 차량운행 및 안전에 유의</li> </ul> </li> </ul> </li> </ul> | |

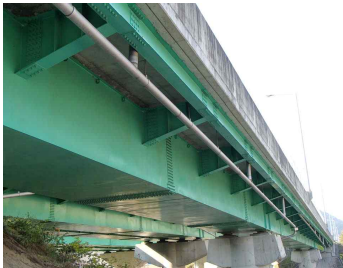
| 점 검 부 위 | | 점 검 항 목 |
|---|---|---|
| ▷ 배수관 | | <ul style="list-style-type: none"> <li>파손(연결 고정부 탈락)</li> <li>배수관 길이 부족(거더에 물 떨어짐)</li> <li>유출구 위치 부적절<br/>(도로상이나 구조물 위에 위치)</li> </ul> |

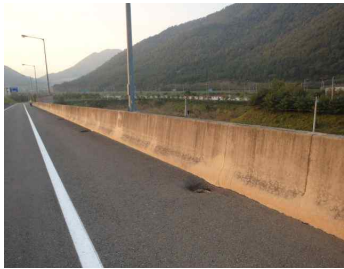
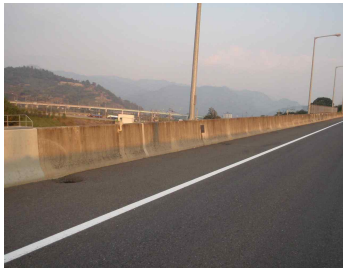
| 점 검 부 위 | | 점 검 항 목 |
|---|---|---|
| 점<br>검<br>요<br>령 | <ul style="list-style-type: none"> <li>○ 점검방법 <ul style="list-style-type: none"> <li>- 교량 한쪽에서 눈을 난간높이 정도로 낮추어 난간의 전체 선형에 급격한 변화 부분이 있는지 점검</li> <li>- 안전난간 및 방음벽의 경우 안전난간 및 방음벽의 기둥과 바닥판 접촉면의 부식 혹은 볼트 손상에 의해 전도 우려가 있는지 힘을 주어 밀거나 당겨서 흔들림 정도를 확인</li> <li>- 연속 받침부 연석 및 자갈막이는 콘크리트의 경우 부모멘트에 의한 균열(일반적으로 폭 0.3mm이상)을 점검</li> </ul> </li> <li>○ 손상발생시 조치 <ul style="list-style-type: none"> <li>- 난간의 전체 선형에 급격한 변화부분이 있는 경우 받침이나 하부구조의 침하가 있을 수 있으므로 해당부재 점검시 참고할 수 있도록 기록 유지</li> <li>- 외부의 강한 하중에 의한 손상일 경우 바닥판에도 영향을 줄 수 있으므로 바닥판 점검시 고려</li> </ul> </li> <li>○ 점검시 유의사항 <ul style="list-style-type: none"> <li>- 난간의 큰 변형이나 파손된 부분으로 통행인 추락 위험이 있을 시 즉시 연락하여 추락 방지시설 등의 응급조치 필요</li> </ul> </li> </ul> | |
