## 7. 용산터널

| 용역명 | 2016년 상반기 시설물 정기점검 용역 |
| 발주처 | 신대구부산고속도로주식회사 |
| 용역사 | (주)위드이앤오 |

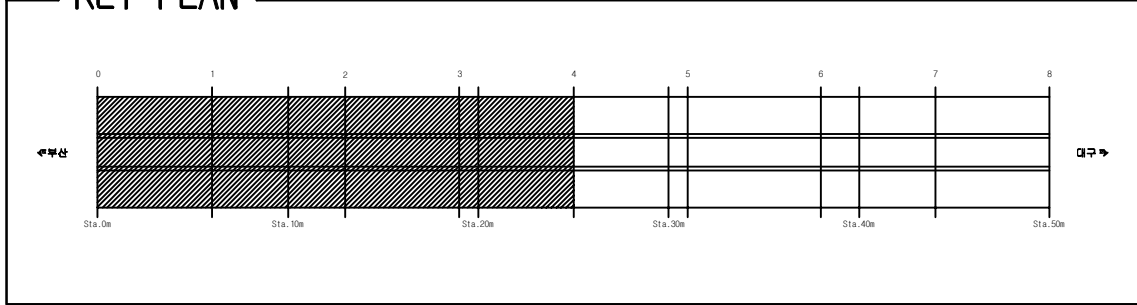
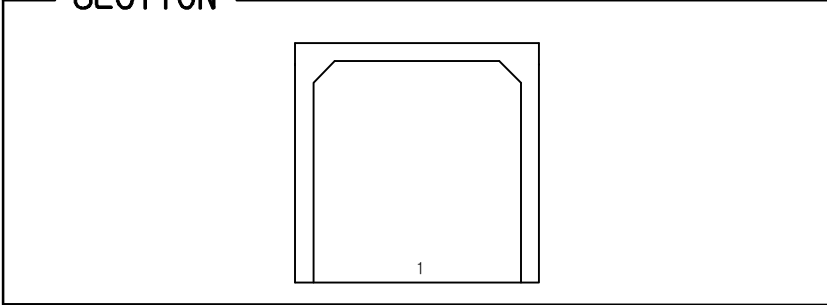
ID:용산터널(대구)-교면포장 Span No.1~4

| 구 분 | 손 상 현 황 | | 단 위 | 합 계 | 보수공법 | 비고 |
|---|---|---|---|---|---|---|
| 포장부 | 라벨링 | | M <sup>2</sup><br>(개소) | 22.5<br>(1) | 아스콘 팻칭 | |
| | 패임 | | M <sup>2</sup><br>(개소) | 5.16<br>(4) | 아스콘 팻칭 | |
| | 콘크리트 균열(갓길) | | M<br>(개소) | 2.2<br>(3) | 단면보수공법 | |

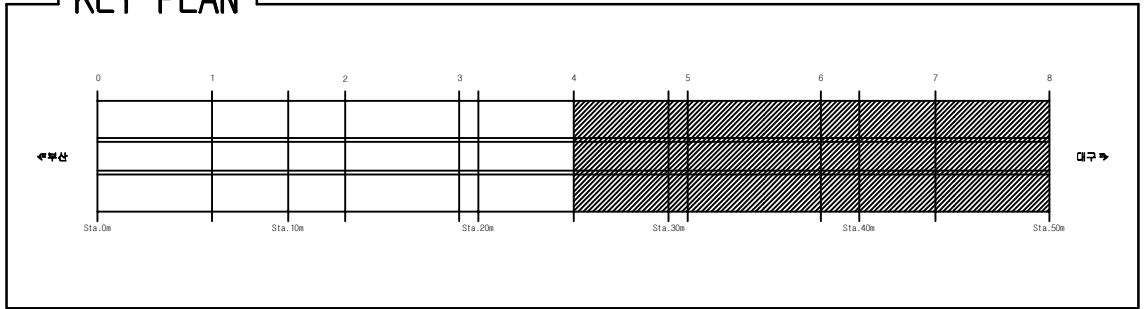
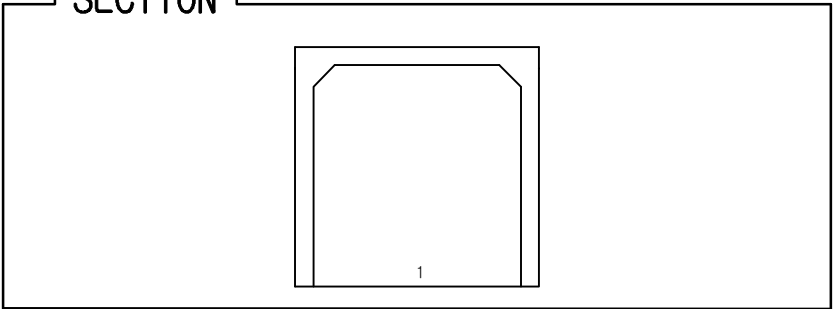
10:용산터널(부산)-교면포장 Span No.5~8

| 구 분 | 손 상 현 황 | | 단 위 | 합 계 | 보수공법 | 비고 |
|---|---|---|---|---|---|---|
| 포장부 | 라벨링 | | M <sup>2</sup><br>(개소) | 50.0<br>(4) | 아스콘 팻칭 | |
| | 콘크리트 균열(갓길) | | M<br>(개소) | 2.4<br>(4) | 단면보수공법 | |
