(상반기 시설물 정밀안전점검  
및 정기안전점검 기술용역)

대구동부순환도로(주)

# 삼덕대절토사면

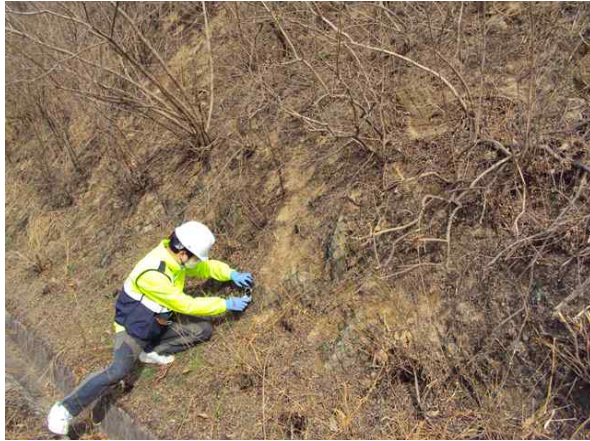
암반강도 측정

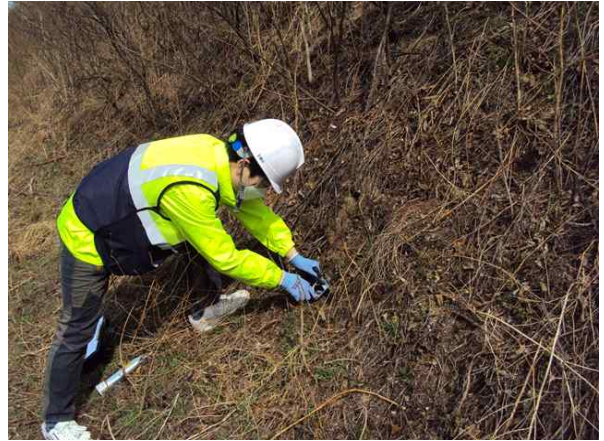
경사/방향 측정

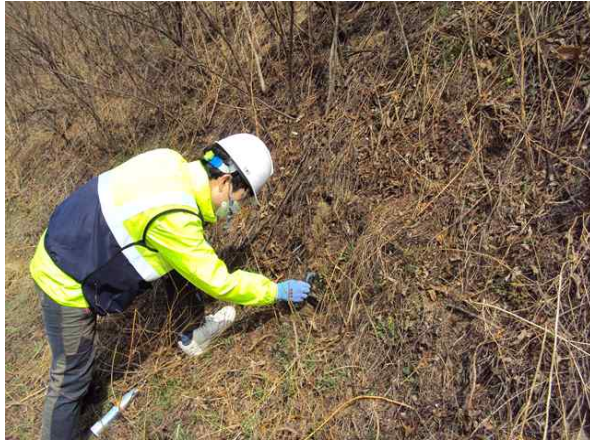
거칠기 측정

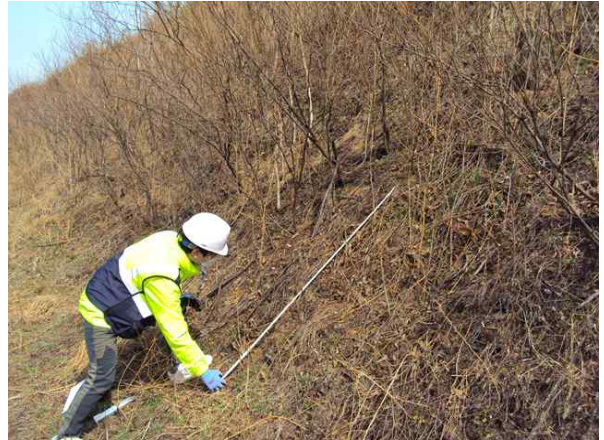
간격 측정

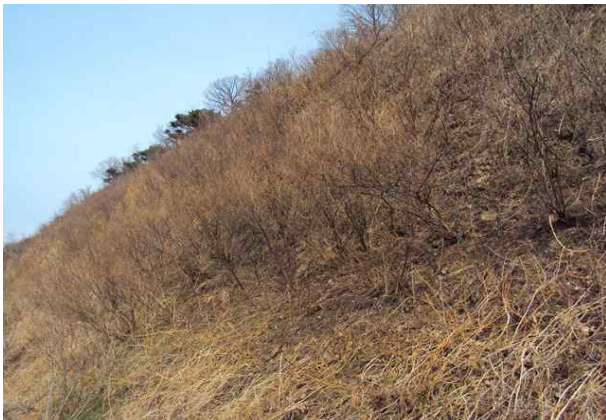
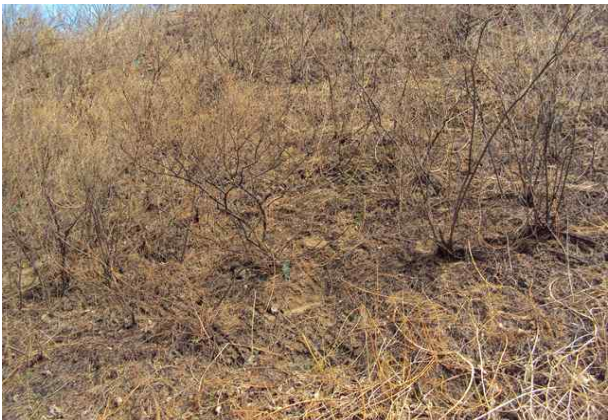
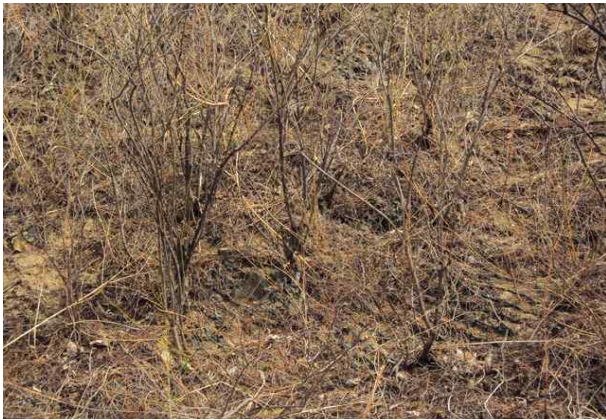
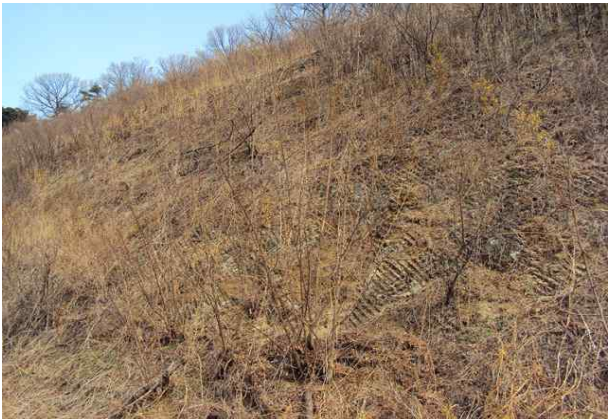
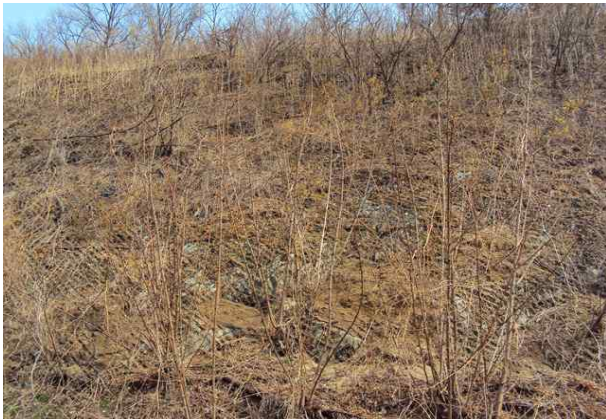
| 현 황 | 1구간 3단 능형망 노출 ,로프부식 | 현 황 | 1구간 3단 능형망 노출 ,로프부식 |
| 원 인 | 강우, 집중호우 등에 의한 녹생토유실 | 원 인 | 강우, 집중호우 등에 의한 녹생토유실 |
| 현 황 | 1구간 3단 능형망 노출 ,로프부식 | 현 황 | 1구간 5단 록볼트 점부식, 부분부식 |

| 대 책 | 주의관찰 후 진전시 녹생공 | 대 책 | 주의관찰 후 진전시 녹생공 |

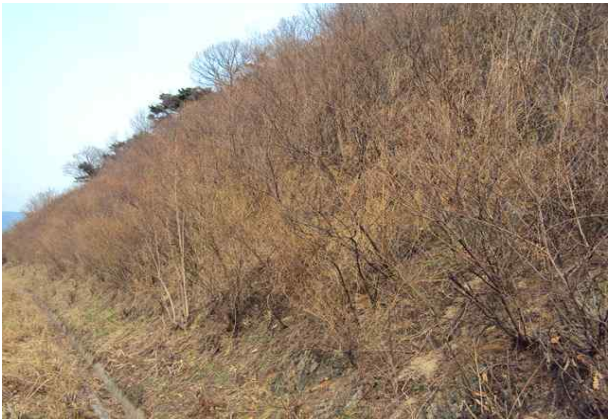
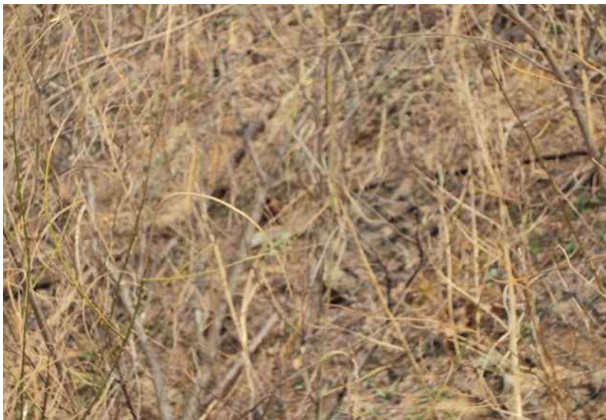
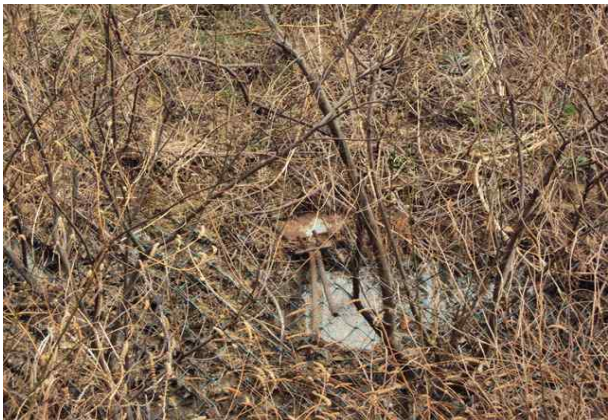
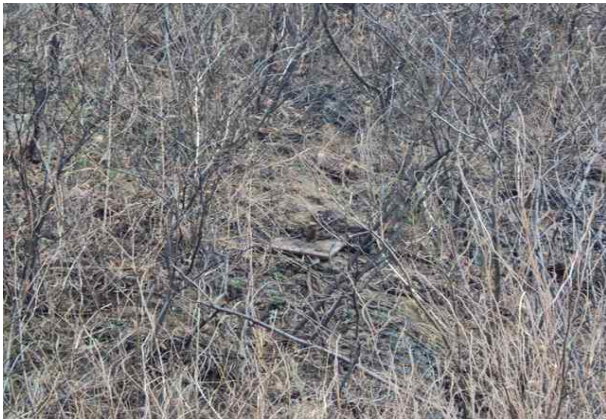
| 현 황 | 1구간 5단 록볼트 점부식, 부분부식 | 현 황 | 1구간 5단 록볼트 점부식, 부분부식 |
| 원 인 | 강우, 집중호우 등에 의한 녹생토유실 | 원 인 | 강우, 집중호우 등에 의한 녹생토유실 |
| 현 황 | 1구간 5단 록볼트 점부식, 부분부식 | 현 황 | — |
| 원 인 | 강우, 집중호우 등에 의한 녹생토유실 | 원 인 | — |

| 대 책 | 주의관찰 후 진전시 녹생공 | 대 책 | 주의관찰 후 진전시 녹생공 |
| 대 책 | 주의관찰 후 진전시 녹생공 | 대 책 | — |

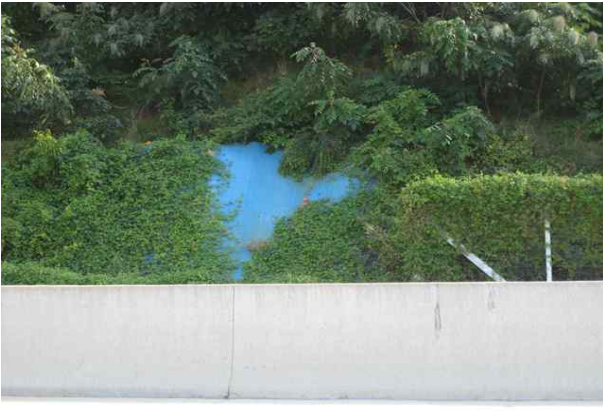
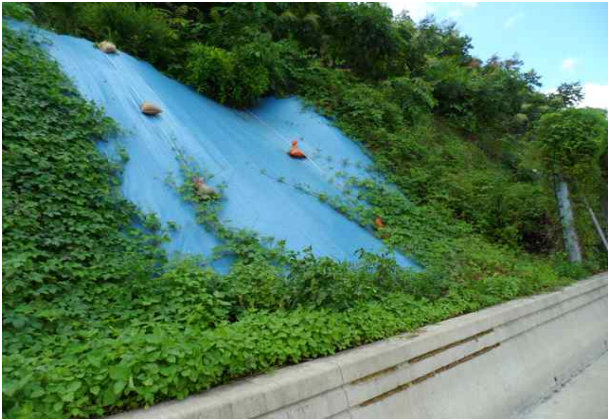
| 현 황 | 1.230k 표층유실 임시보수 | 현 황 | 1.230k 표층유실 임시보수 |
| 원 인 | 활착미흡, 지표수 유입 | 원 인 | 활착미흡, 지표수 유입 |

| 대 책 | 주의관찰 후 보호공 설치 | 대 책 | 주의관찰 후 보호공 설치 |

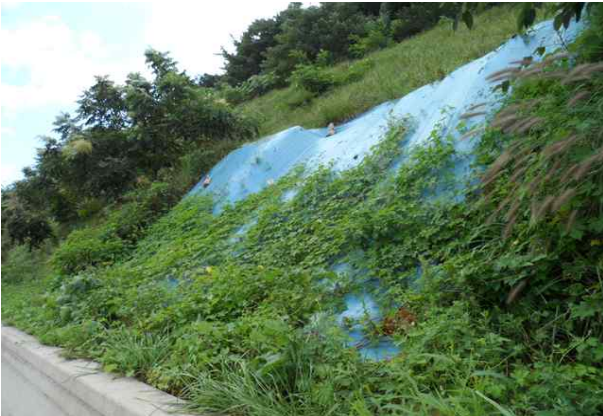
| 현 황 | 1.280k 표층유실 임시보수 | 현 황 | 사면하부(이격부) 전경 |
| 원 인 | 활착미흡, 지표수 유입 | 원 인 | 상태양호 |

| 대 책 | 주의관찰 후 보호공 설치 | 대 책 | - |

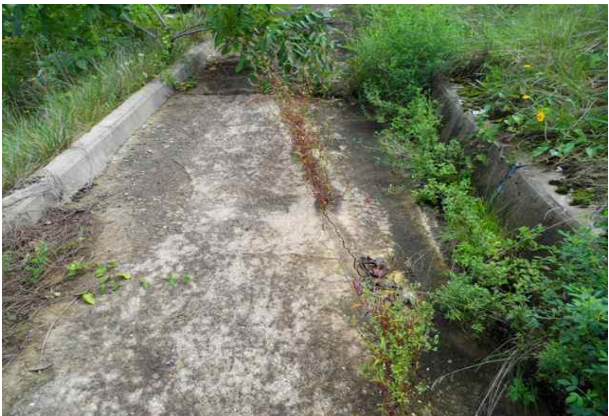
| 현 황 | 소단배수로 전경 | 현 황 | 1.220k 소단배수로 균열(1.0/25.0) |
| 원 인 | 상태양호 | 원 인 | 다짐미흡, 배수로 자중, 지표수 유입 |

| 대 책 | - | 대 책 | 주입보수 |
