귀사와 계약 체결한 『신월여의지하도로 RAMP-D 긴급점검(정밀안전점검)용역』의 과업을 성실히 수행하고, 그 결과를 제출합니다.

## 신월여의지하도로 RAMP-D 긴급점검(정밀안전점검) 결과표

## 신월여의지하도로 RAMP-D 긴급점검(정밀안전점검) 실시결과 요약표

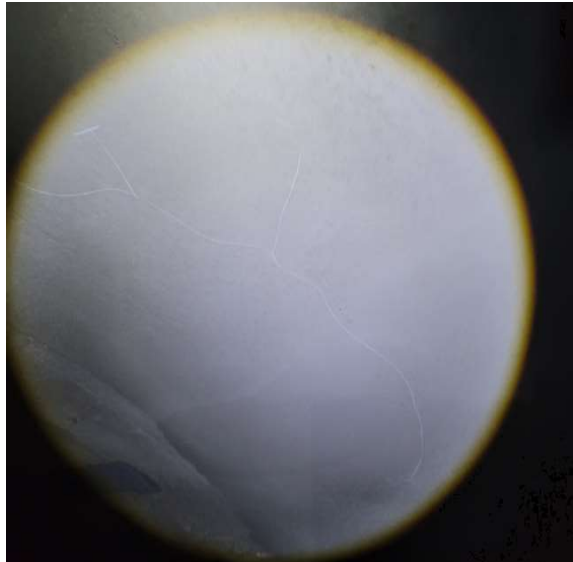
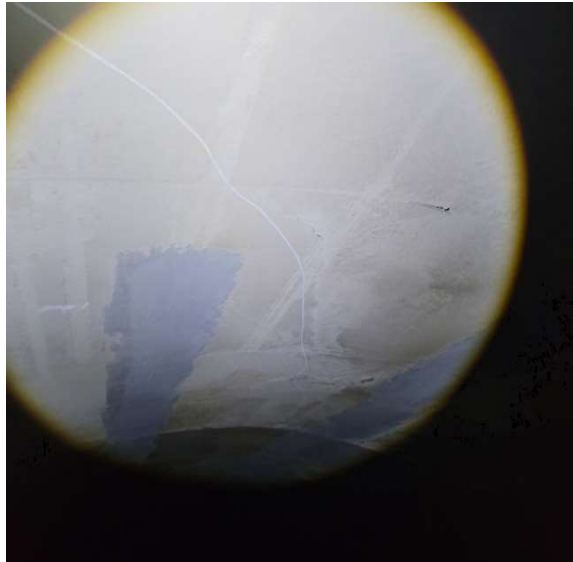
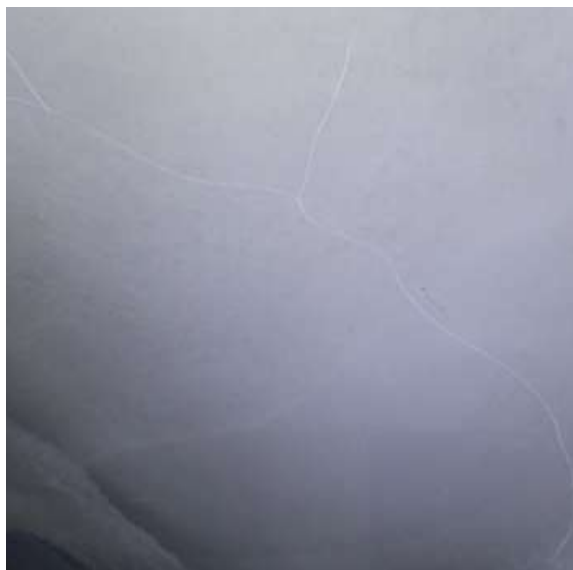
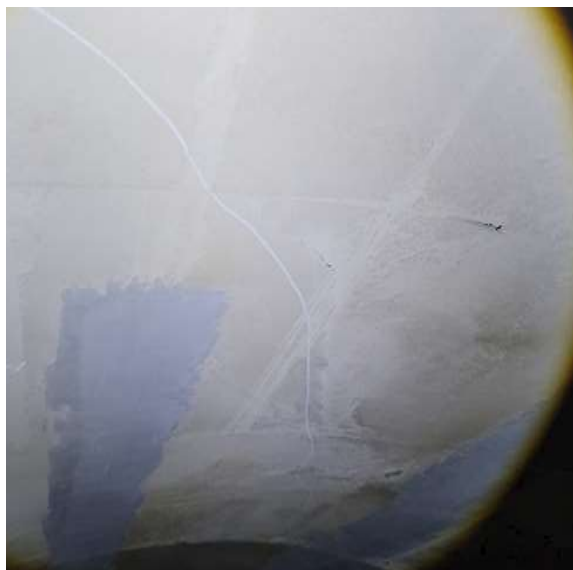
| 구 분 | 세 부 내 용 | |
|---|---|---|
| | NATM구간 천단부 S54 균열 | NATM구간 천단부 S54 균열 |
| 조사 결과 | <ul style="list-style-type: none"> <li>• 균열 등</li> </ul> ⇒ 구조물의 안전성을 저해할 만한 손상은 아니나, 내구성 저하 등, 손상의 진전이 발생될 우려가 있으므로 우선적인 보수가 필요<br>⇒ 보수 전까지는 주행차량의 안전사고가 발생되지 않도록 지속적인 점검 필요 | |

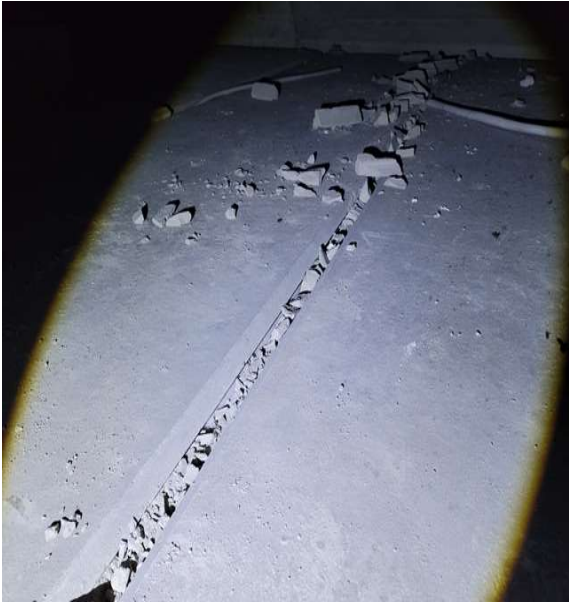
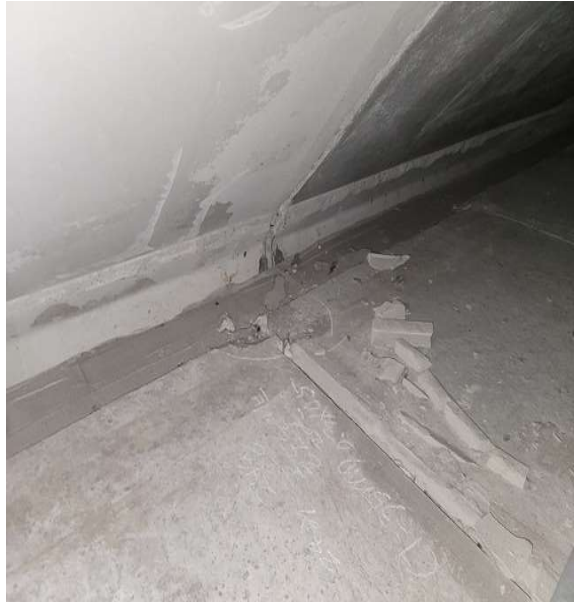
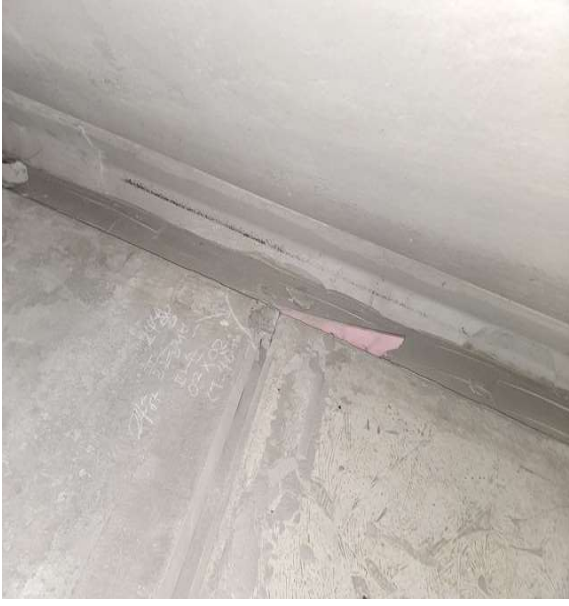
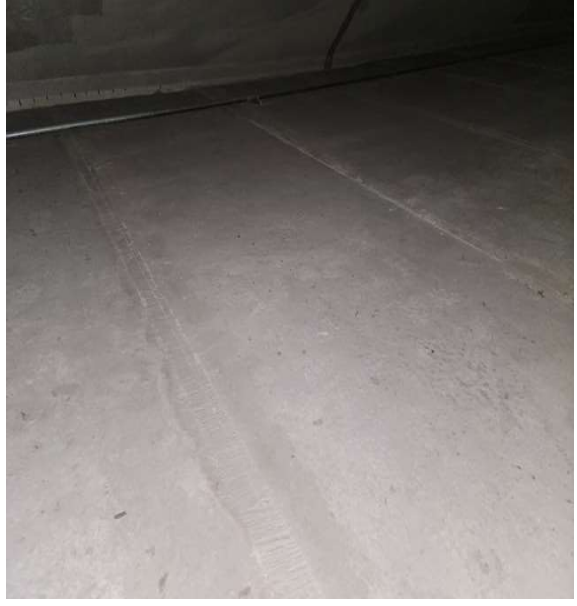
| 구 분 | 세 부 내 용 | |
|---|---|---|
| | 풍도슬래브 S54 파손 | 풍도슬래브 S53 파손 |
| 조사<br>결과 | <p>· 파손, 몰탈파손 등<br/> ⇒ 구조물의 안전성을 저해할 만한 손상은 아니나, 내구성 저하 및 주행차량 안전성저하 등이 발생될 우려가 있으므로 우선적인 단면보수가 필요함<br/> ⇒ 파손, 몰탈파손의 진전여부에 대하여 주의관찰이 요구됨</p> | |

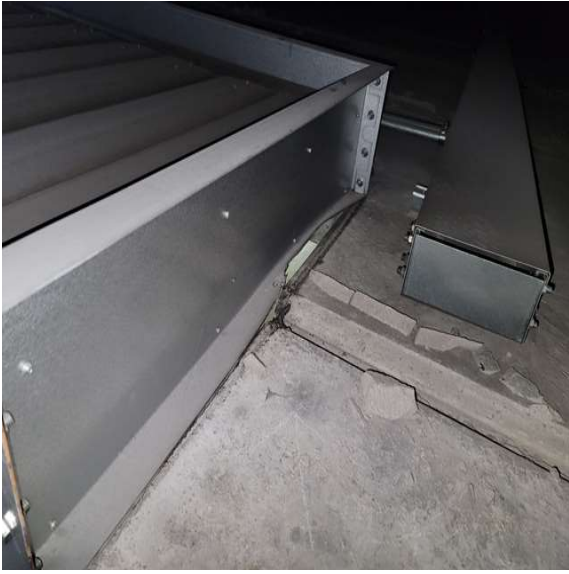
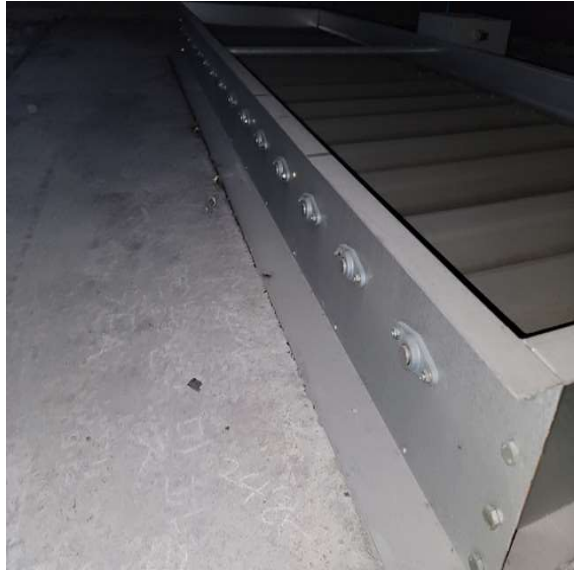
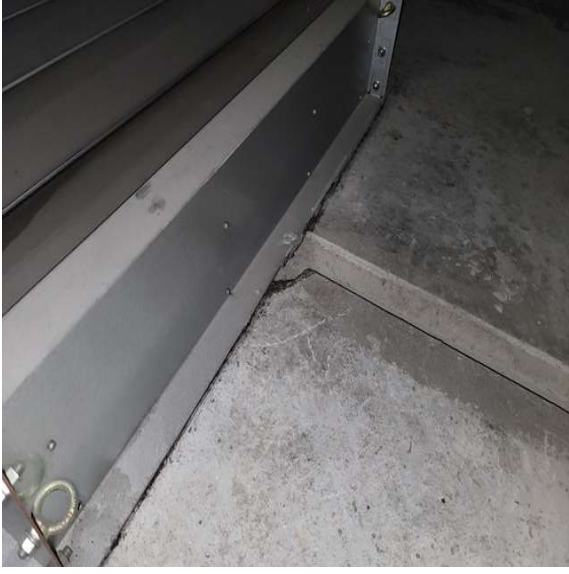
| 구 분 | 세 부 내 용 | |
|---|---|---|
| | 풍도슬래브 상면 S53 댐퍼 변형 및 볼트파손 | |
| 조사<br>결과 | <ul style="list-style-type: none"> <li>· 댐퍼변형, 볼트파손 등</li> </ul> ⇒ 구조물의 안전성을 저해할 만한 손상은 아니나, 내구성 저하 등이 발생될 우려가 있으므로 우선적인 정비 등의 보수가 필요함 | |

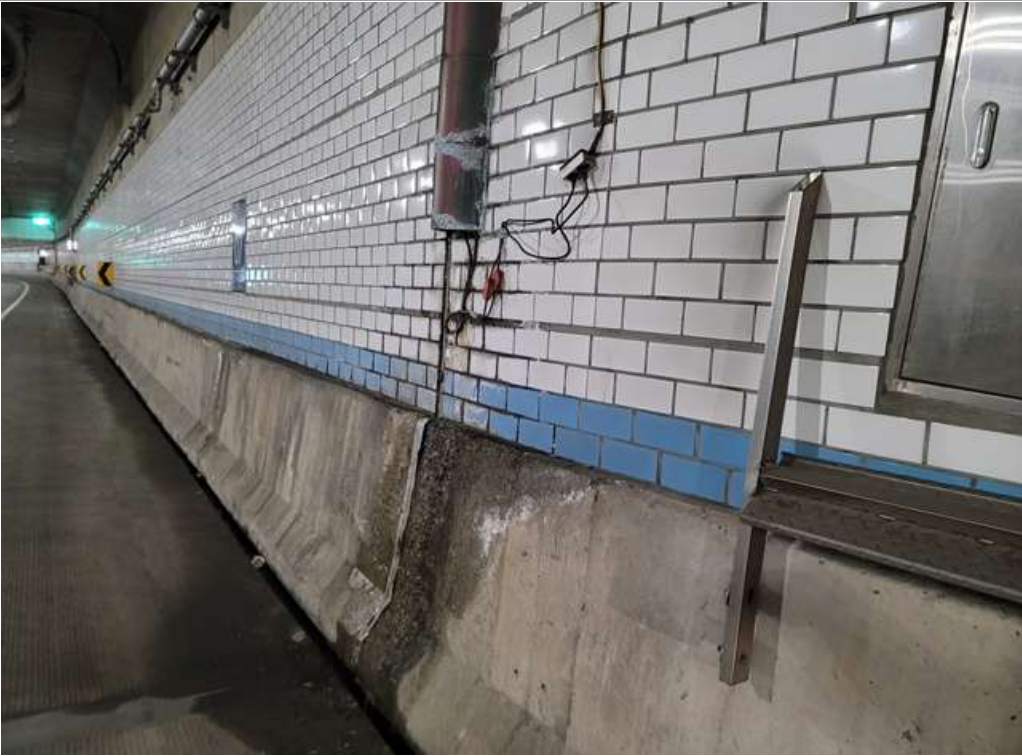
| 구 분 | 세 부 내 용 |
|---|---|
| 부대<br>시설 | <p data-bbox="667 1088 1034 1122">부대시설 S55 유도배수관 길이부족</p> |
| 조사<br>결과 | <ul style="list-style-type: none"> <li>유도배수관 누수, 유도배수관 길이부족 등</li> </ul> <p>⇒ 구조물의 안전성을 저해할 만한 손상은 아니나, 내구성 저하 및 주행차량 안전성저하 등이 발생될 우려가 있으므로 우선적인 보수가 필요함</p> |

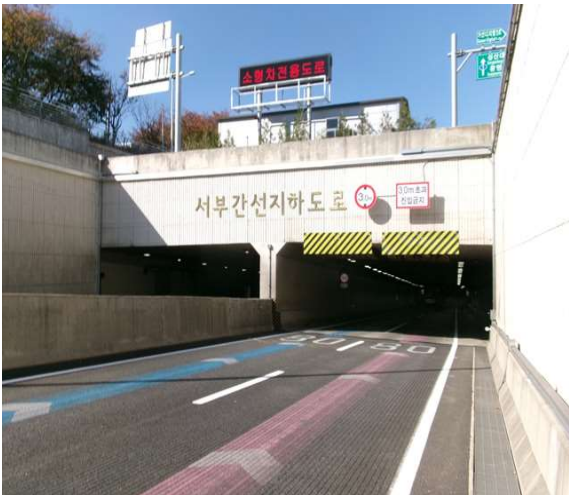
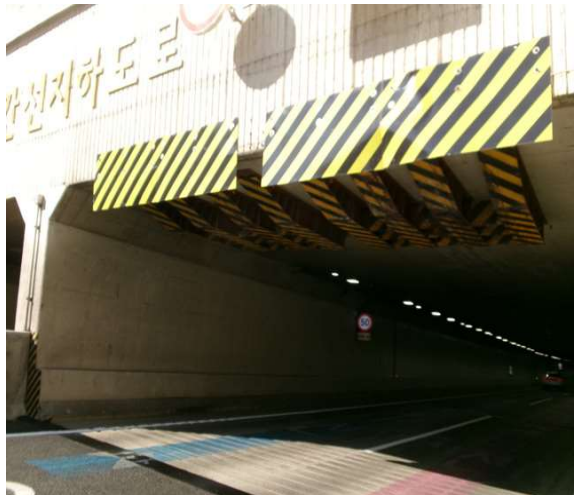
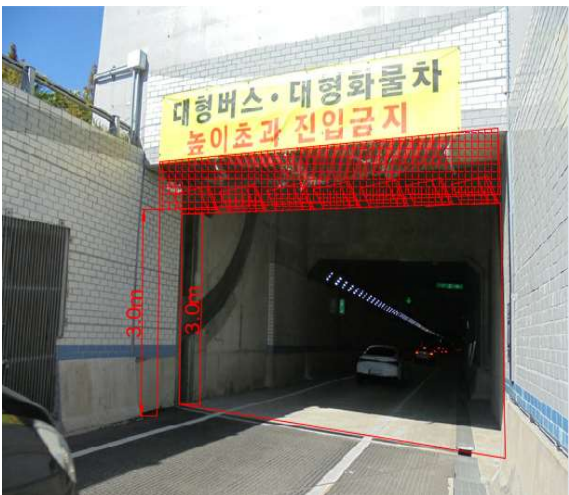
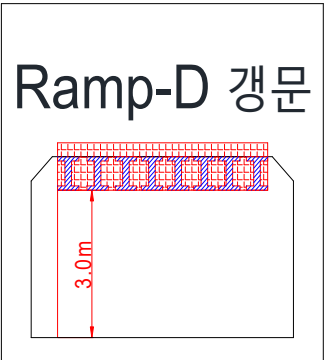
| 구 분 | 세 부 내 용 | |
|---|---|---|
| | <p>차량 높이 제한시설 보수예시</p> | <p>차량 높이 제한시설 보수예시</p> |

| 구 분 | 세 부 내 용 | |
|---|---|---|
| 조사<br>결과 | <p>· 허용 높이 초과 차량의 진입 예방<br/>⇒ 허용 높이 초과 차량의 진입으로 인한 충돌 파손 등 내구성 저하 및 주행차량 안전성저하 등이 발생될 우려가 있으므로 이를 예방하기 위하여 H빔을 사용한 진입제한시설을 설치하고 유지관리가 요망된다.</p> | |

허용 높이를 초과한 차량의 진입으로 라이닝 및 풍도슬래브에 충돌 파손 등 내구성 저하 및 주행차량 안전성저하 등이 발생할 우려가 있으므로 이를 예방하기 위하여 H빔을 사용한 진입 제한시설을 설치하고 유지관리가 요망된다.
