# 제 1 장 성능평가 개요

## 1.1 과업의 목적

| 구 분 | 시설물명 | 노선 | 연장(m) | 상부형식 | 준공년도 | 비고 |
|---|---|---|---|---|---|---|
| 터널 | 오천터널(상행선) | 국도42호선 | 457.0 | NATM | 2004 | |

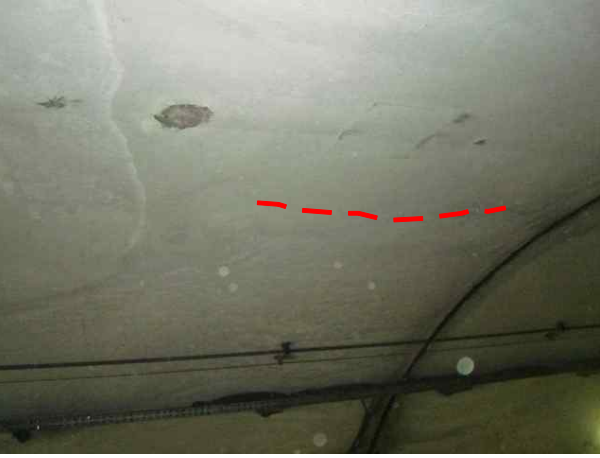
천단부는 균열, 공동, 조인트 들뜸 및 박락, 표면오염, 피복부족 손상이 일부 구간에 국부적으로 발생되었다. 균열은 라이닝 콘크리트의 계절변화에 따른 건조수축 및 온도변화에 의한 구속과 시공초기 발생된 균열에 대해 미보수된 비구조적 균열로 판단된다. 본 구조물에 발생된 균열은 구조물의 안전성에는 큰 영향이 없으나 장기적으로 내구성 저하방지를 위한 표면보수 등의 적절한 보수가 필요할 것으로 판단되며, 조인트부 들뜸 및 박락의 경우, 손상부를 제거하고 단면보수를 실시하더라도 경과년수가 증가함에 따라 기존 콘크리트와 보수재와의 불연속면에서 박리가 발생하여 재손상의 가능성이 높다. 따라서 안전사고 예방차원에서 유지관리하는 것이 적절하다고 판단된다.

| S6 천단부 피복부족(A=1.5m×5.0m) | S23 천단부 균열(cw=0.1mm, L=1.7m) |

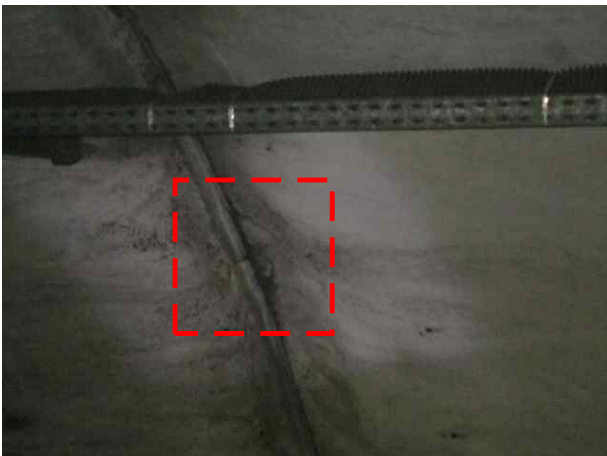
| J24 천단부 조인트 박락(A=0.2m×0.6m) | S24 천단부 균열(cw=0.2mm, L=1.2m) |

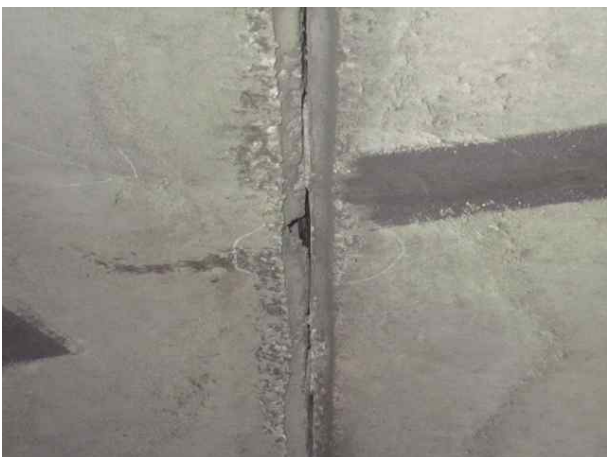
금회 점검시 조사된 공동, 표면오염, 피복부족의 경우 시공미흡, 타설불량, 공용기간 증가 등에 의한 손상으로 판단되며, 기 발생된 손상부의 경우 구조물의 안전성에 영향을 미칠만한 손상은 아니므로 주의관찰 후 손상의 진전 시 적절한 조치를 취하는 것이 바람직할 것으로 판단된다.

| J36 천단부 공동(A=0.2m×0.3m) | S42 천단부 균열 보수완료 |

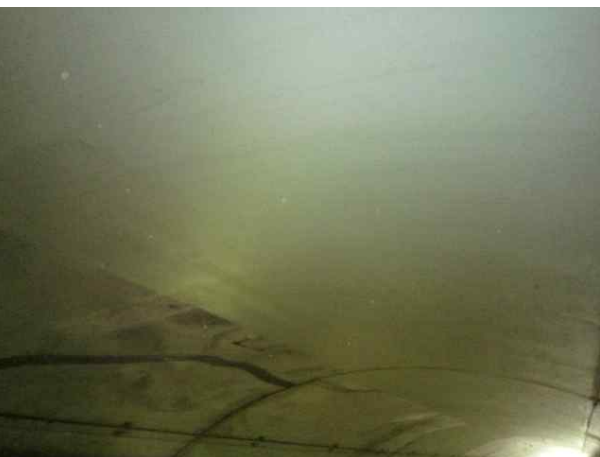
천단부에 대하여 기 점검 결과를 토대로 손상 진전여부를 검토한 결과, 근접조사에 의한 피복부족이 추가 조사되었으며, 반면 종방향 균열 및 횡방향 균열, 조인트 들뜸/박락, 피복 부족의 경우 일부 손상에 대한 보수를 실시하였으며, 현재 보수부의 상태는 양호한 것으로 확인되었다.

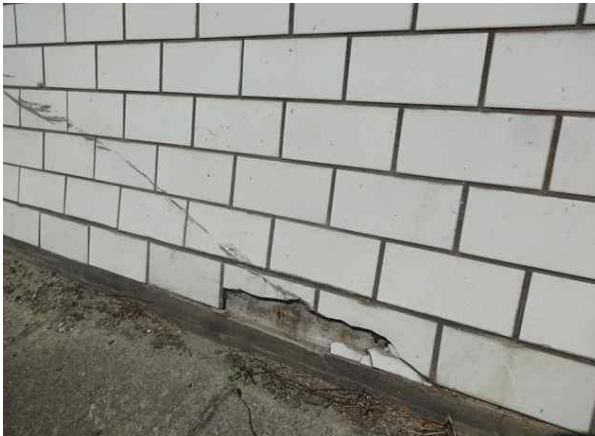
본 터널 측벽부에 발생된 타일균열, 굽힘, 들뜸 및 파손, 물탈탈락, 표면오염, 소화기함 파손의 경우 온도변화에 의한 신축작용, 공용기간 증가에 의한 열화, 공용중 외부충격, 장기공용에 의한 물탈의 접착력 저하 등에 의해 발생된 것으로 판단된다.

| J2 측벽부 표면오염(A=0.5m×1.0m) | S2 측벽부 타일 파손(2EA) |

금회 점검시 조사된 표면오염, 물탈탈락의 경우 구조물의 안전성에 영향을 미칠만한 손상은 아니므로 주의관찰 후 손상의 진전 시 적절한 조치를 취하는 것이 바람직 할 것으로 판단되며, 타일부에 발생된 손상들에 대해서는 안전사고예방 및 미관 확보를 위해 타일 재시공 등 보수를 실시하는 것이 바람직할 것으로 판단된다.

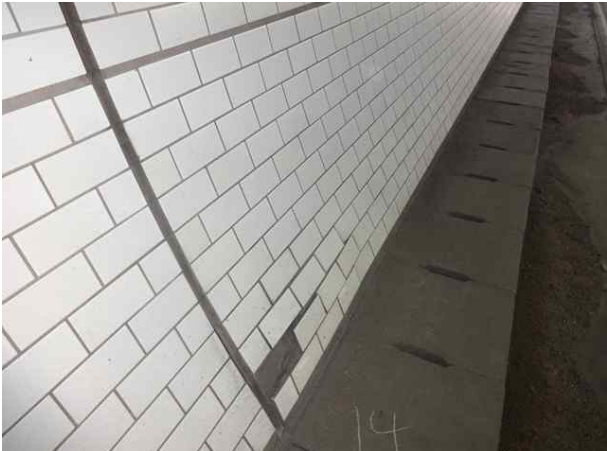
| S14 측벽부 타일 들뜸(21EA) | S15 측벽부 타일 파손(12EA) |

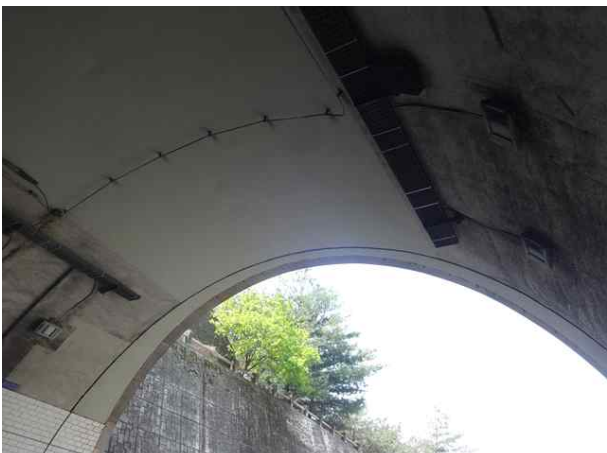
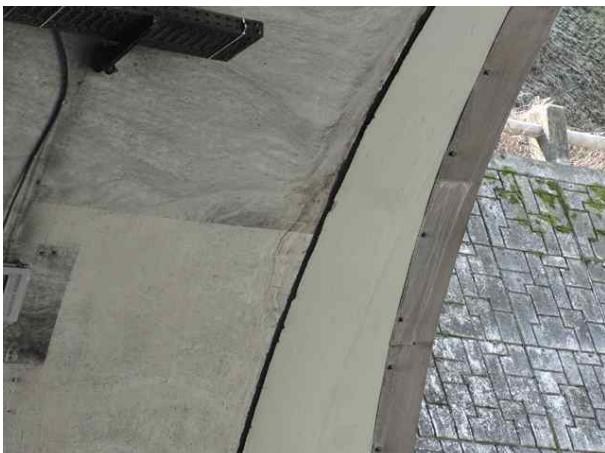
| S53 측벽부 균열부백태 보수완료 | S53 측벽부 균열부백태 보수완료 |

측벽부에 대하여 기 점검 결과를 토대로 손상 진전여부를 검토한 결과, 타일 균열, 긁힘, 파손, 표면오염이 공용기간중 일부 증가 한 것으로 확인되었으며, 균열부백태의 경우 전개소 보수를 실시한 것으로 조사되었다. 현재 보수부의 상태는 재손상 등이 발생되지 않은 양호한 상태인 것으로 확인되었다.

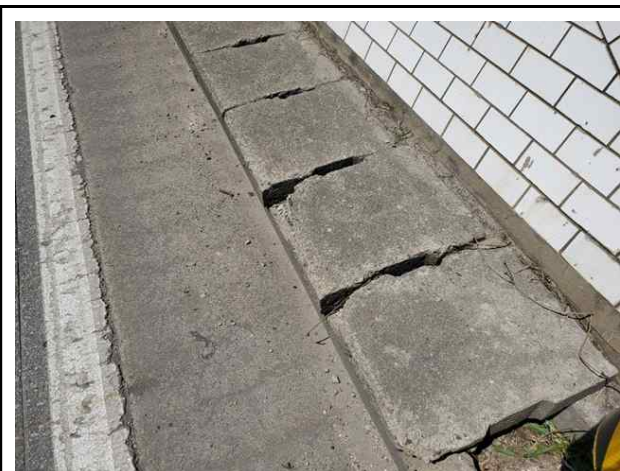
| <p>S1 공동구 덮개 파손(3EA)</p> | <p>S10 공동구 균열(cw=1.0mm, L=9.0m)</p> |

또한, 공동구 일부구간 발생한 들뜸, 재료분리, 파손, 철근부식의 경우 시공미흡, 외부충격, 노면수 및 제설재 유입에 따른 동결융해의 반복, 노후화 등에 의한 손상으로 판단되며, 손상의 진전방지를 위한 보수가 필요할 것으로 판단된다.

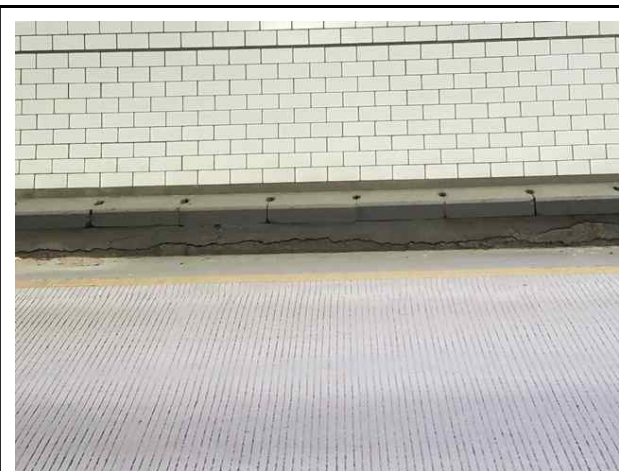
공동구에 일부 발생한 균열의 경우 건조수축 및 온도변화 등에 의한 비구조적 손상으로 판단되며, 보수보다는 주기적인 점검을 통한 유지관리 후 손상의 진전시 적절한 조치를 취하는 것이 바람직 할 것으로 판단된다.

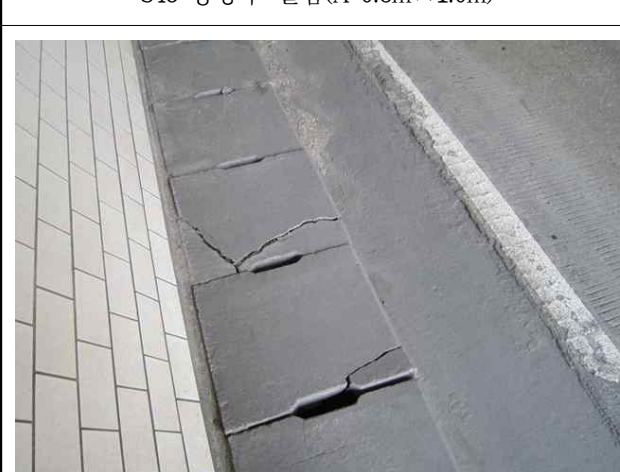
| <p>S53 공동구 덮개 파손(5EA)</p> | <p>S51 배수시설 노면 토사퇴적(A=0.1m×1.0m)</p> |

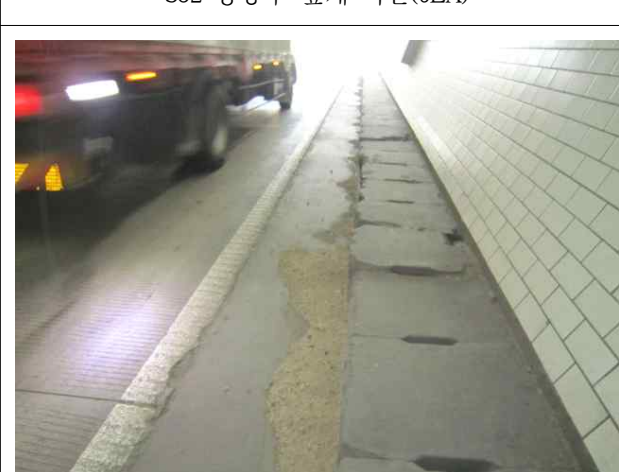
일부구간 발생한 배수구 막힘 및 노면 토사퇴적의 경우 공용기간 증가, 이물질 퇴적 등에 의한 손상으로 구조물의 원활한 배수기능 확보 및 손상의 진전 방지를 위한 정비가 요망된다. 또한, 터널의 배수시설의 경우 유입수의 원활한 배출을 위해 이물질 청소 등의 주기적인 유지관리가 필요할 것으로 판단된다.

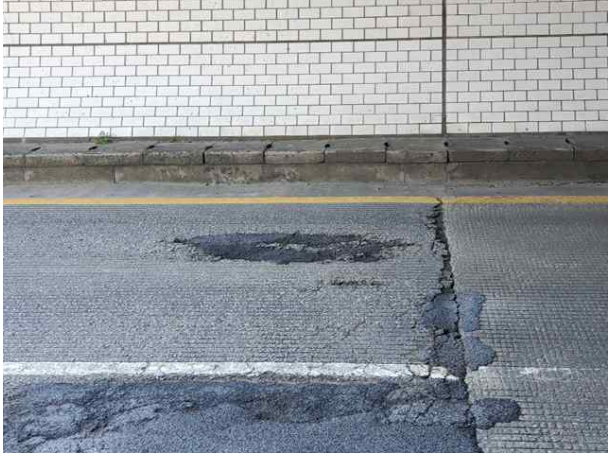
콘크리트 포장에 발생한 균열, 굽힘, 망상균열, 보수불량, 파손, 패임, 표면불량의 경우 통행차량의 반복하중, 공용기간 증가에 의한 열화, 노면수 및 제설재 유입에 따른 동결융해의 반복 등에 의한 손상으로 판단되며, 현재 손상의 규모가 크지 않으나, 전구간에 걸쳐 손상이 고르게 분포되어 있다. 특히, 기존 보수부의 경우 보수미흡, 통행차량의 반복하중 등에 의한 재손상이 다수 발생한 상태이며, 이에 부분 보수시 재손상이 발생할 가능성이 있으므로, 부재의 사용성 확보 및 통행차량의 주행성, 안전성 확보를 위한 전면 재포장이 바람직 할 것으로 판단된다.

| S2 포장 보수불량(A=1.0m×2.4m) | S2 포장 보수불량(A=0.9m×1.7m) |

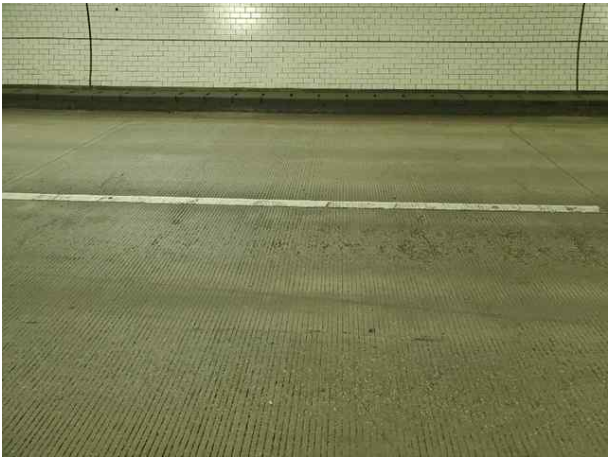
| S25 포장 표면불량(A=2.0m×24.0m) | S26 포장 파손(A=0.3m×0.4m) |
