## **제 7 장 비탈면 안정성 검토**

## 제 7 장 비탈면 안정성 검토

## 상주~영천 고속도로 민간투자사업 실시설계

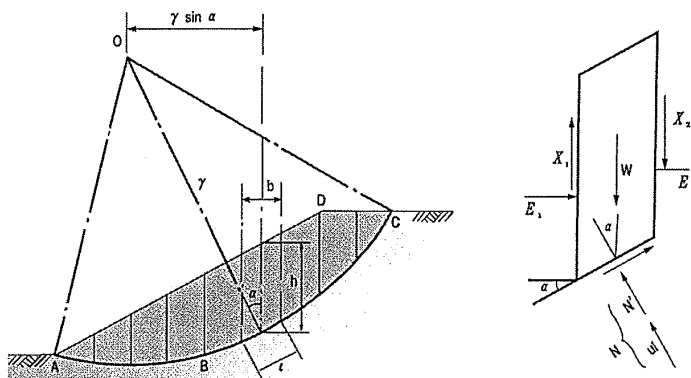
Bishop의 방법은 정역학적으로 해를 얻기 위해 설정한 가정 때문에 정해가 될 수 없으나 구해진 안전율은 거의 정확치에 근접하여 본 비탈면 안정해석에 이용하였으며, Bishop의 간편법에 의한 기본원리는 다음 그림과 같으며 Bishop의 안전율 계산식은 다음과 같다.

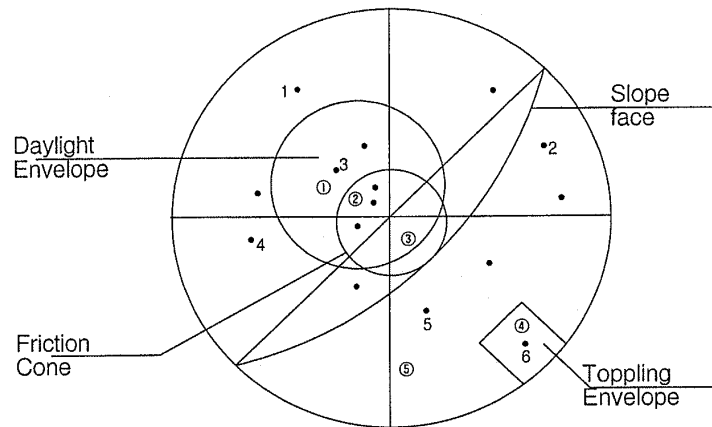
< 평사투영에 의한 암반비탈면의 안정성 평가 >

평사투영법에 의한 안정성 해석방법은 Stereonet상에 비탈면의 Great circle, Daylight Envelope, Friction Cone, Toppling Envelope 등을 작성, 절리면의 밀도분포에 의하여 비탈면 안정성을 평가하는 방법으로 다음 그림은 임의로 가정한 6개의 불연속면에 대한 비탈면 안정성을 평가하는 예이다.

각 지역에 불연속면의 Pole이 위치하면 다음과 같이 안정성이 평가됨

- ①지역 : 불연속면의 경사각이 마찰각보다 큰 Daylight로서 불안정한 지역
- ②지역 : 불연속면의 경사각이 마찰각보다 작은 Daylight로서 안정한 지역
- ③지역 : 불연속면의 경사각이 마찰각보다 작으며 Daylight도 아닌 안정한 지역
- ④지역 : Toppling 붕괴의 위험성이 잠재된 불안정한 지역
- ⑤지역 : 불연속면의 경사각이 마찰각보다 크더라도 Daylight나 Toppling Envelope가 아니므로 안정한 지역

여기서 6개의 불연속면 중에서 평면형 붕괴의 가능성이 있는 불연속면은 “3”이며, 쐼기형 붕괴의 가능성이 있는 불연속면은 “2”와 “3” 및 “3”과 “4”의 조합면 이지만 실제로 불연속면 “3”에 대

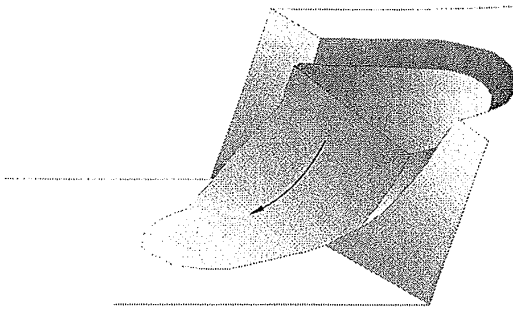
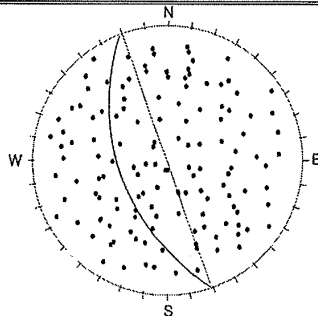
토층사면 및 불연속면이 불규칙하게 많이 발달되어 뚜렷한 구조적 특징이 없는 암반에서 원형 파괴가 발생하는데 주로 풍화가 심한 암반이나 파쇄가 심한 암반에서 발생한다.

| 원호 파괴 형태 | 평사 투영 결과 |
|---|---|
| 일정한 지질구조 형태를 보이지 않는 표토, 폐석, 심한 파쇄 암반에서의 원호파괴 | |

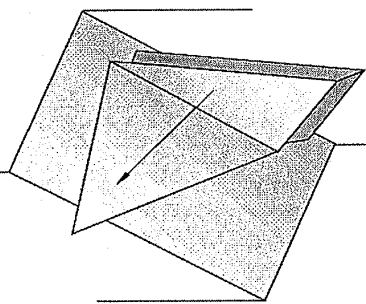
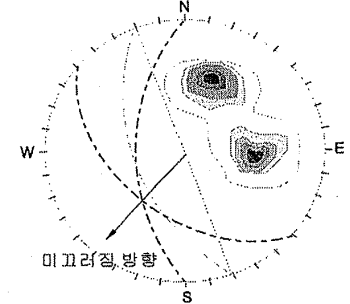
쐐기파괴는 두개의 불연속면을 따라서 발생하는 암반블록의 미끄러짐으로 인한 파괴형태로서 기본적인 역학관계는 평면파괴와 유사하지만, 평면파괴의 경우 경사벡터를 사용하고 쐐기파괴는 불연속면들의 교선으로 이루어지는 교선벡터를 고려하는 차이점이 있다. 쐐기파괴의 발생조건은 다음과 같다.

| 쐐기 파괴 형태 | 평사 투영 결과 |
|---|---|
| 교차하는 두 불연속면 위에서의 쐐기 파괴 | |

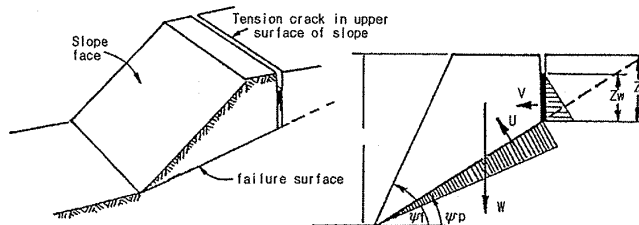
< 비탈면 정상부쪽에 인장균열이 있는 비탈면 >

- ① 미끄럼 인장균열은 비탈면에 평행 즉, 주향이 동일
- ② 인장균열이 연직이며, Zw 깊이까지 물로 채워졌으며 인장균열 속의 물에 의해 생기는 미끄럼면 부근의 수압분포는 아래 그림과 같음
- ③ W, U 및 V 등은 미끄럼 블록의 중심을 통하여 작용
- ④ 단위두께를 가진 슬라이스를 고려. 또한 파괴되는 부분의 양 측면은 미끄럼 저항이 없는 자유면이 존재하는 것으로 고려

첫 번째 비탈면 정상부 쪽에 인장균열이 있는 비탈면 경우

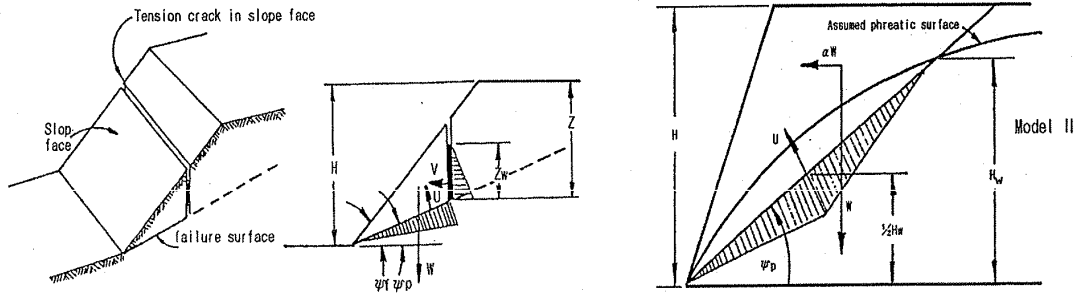
< 비탈면 내에 인장균열이 있는 비탈면 >

< 비탈면 내에 인장균열이 없는 비탈면 >

두 번째 비탈면내에 인장균열이 있는 비탈면의 경우

한편 인장균열이 비탈면에 존재하지 않는 경우는

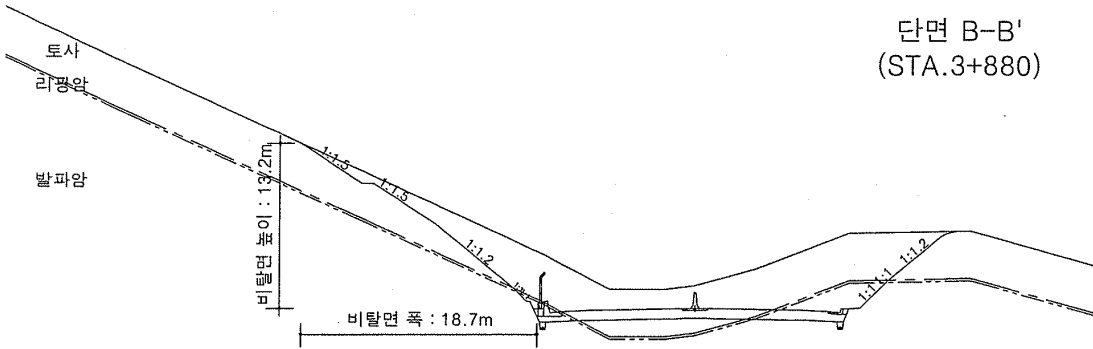
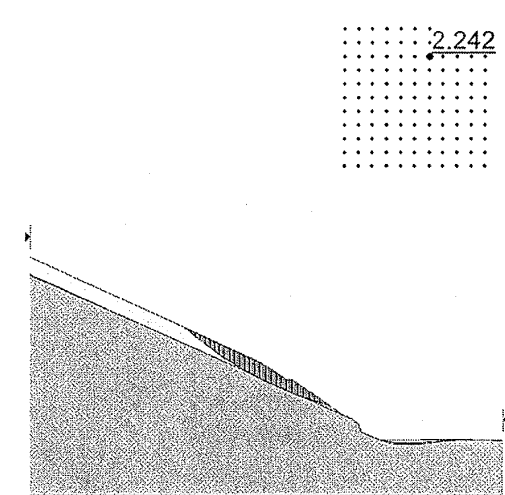
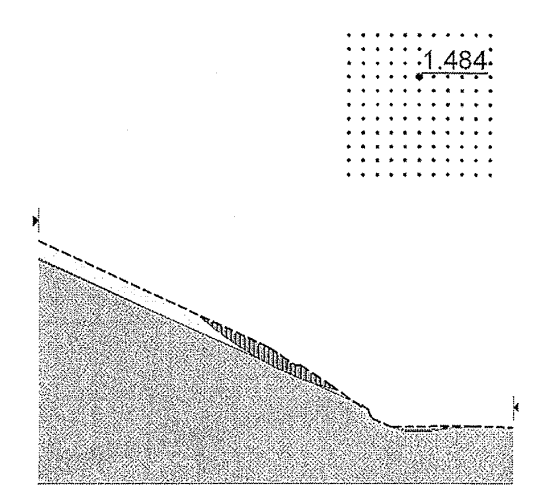
| | <div>단면 B-B'<br/>(STA.3+880)</div> | | |

| | 지반고 : 150.68m | 계획고 : 148.85m | 최대절취고 : 13.2m(상주방향) |
| | $F_s = 2.242 > 1.5 \therefore \text{OK}$ | $F_s = 1.484 > 1.2 \therefore \text{OK}$ | |
| | <div>검토결과</div> <ul style="list-style-type: none"><li>◦ 시추조사 결과 시공시 토사 비탈면이 조성되는 구간임.</li><li>◦ 3+880(상주방향)은 표준기울기에 의한 한계평형 해석결과 건기시 <math>F_s=2.242</math>, 우기시 <math>F_s=1.484</math>로 기준안전율(건기시=1.5, 우기시=1.2)을 만족함.</li></ul> | | |

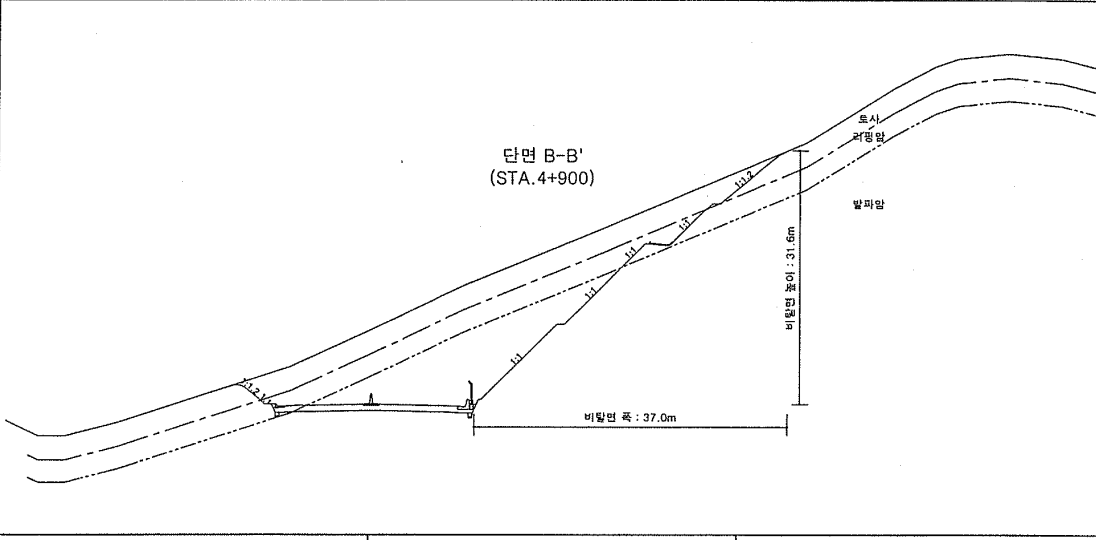
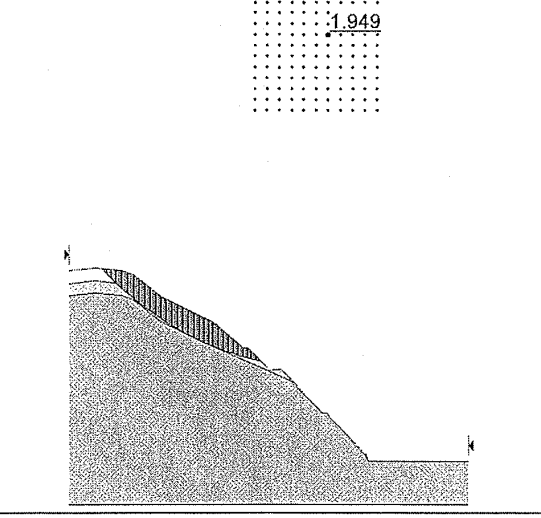
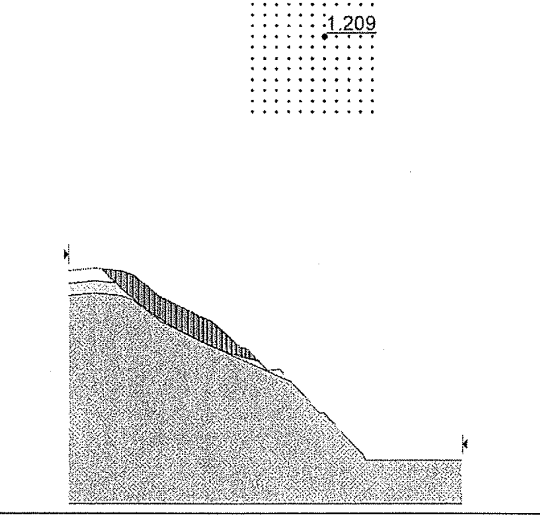
| | 4+900(영천방향) | | |

| | 지반고 : 167.46m | 계획고 : 158.13m | 최대 절취고 : 31.6m(영천방향) |
| | Fs = 1.949 > 1.5 ∴ OK | | Fs = 1.209 > 1.2 ∴ OK |
| | <b>검토결과</b><br>◦ 시추조사 결과 시공시 토사 비탈면이 조성되는 구간임.<br>◦ 4+900(영천방향)은 표준기울기에 의한 한계평형 해석결과 건기시 Fs=1.949, 우기시 Fs=1.209로 기준안전율(건기시=1.5, 우기시=1.2)을 만족함. | | |

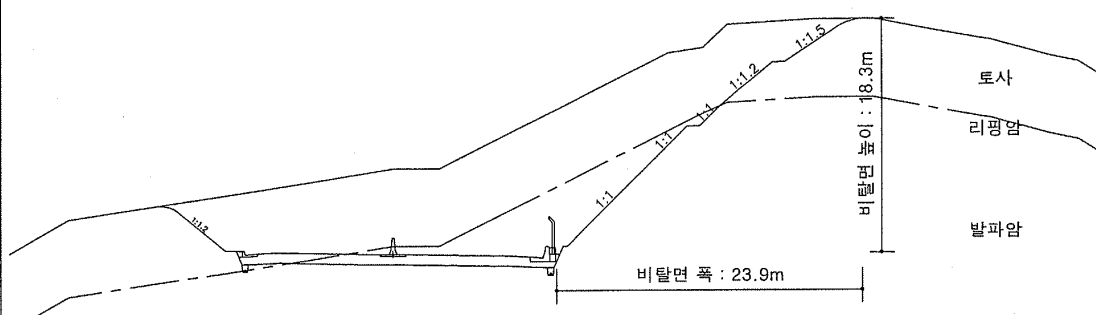
| | 단면 B-B'<br>(STA.6+140) | | |

| | 지반고 : 149.75m | 계획고 : 143.01m | 최대절취고 : 18.3m(영천방향) |
| | 검토결과<br>◦ 시추조사 결과 시공시 토사 비탈면이 조성되는 구간임.<br>◦ 6+140(영천방향)은 표준기울기에 의한 한계평형 해석결과 건기시 Fs=2.270, 우기시 Fs=1.456으로<br>기준안전율(건기시=1.5, 우기시=1.2)을 만족함. | | |

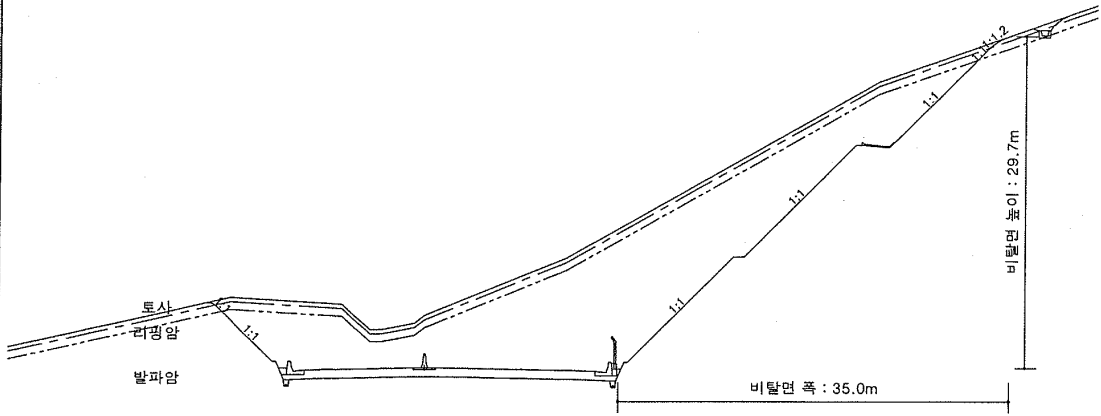
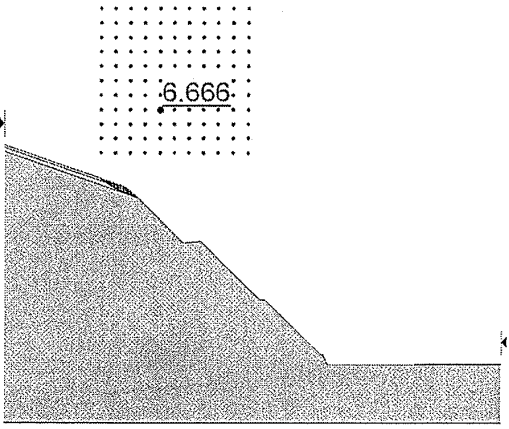
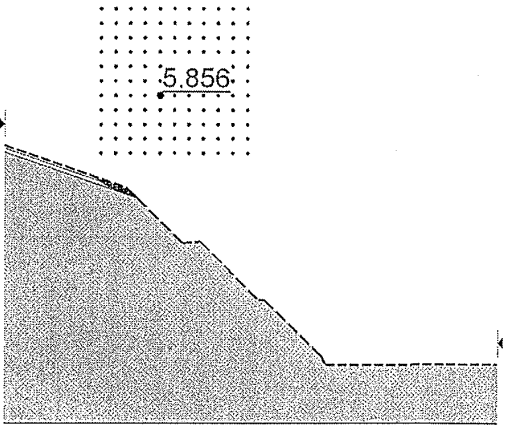
| | 9+500(영천방향) | | |

| | 지반고 : 125.65m | 계획고 : 120.91m | 최대절취고 : 29.7m(영천방향) |
| | $F_s = 6.666 > 1.5 \therefore \text{OK}$ | | $F_s = 5.856 > 1.2 \therefore \text{OK}$ |
| | <b>검 토 결 과</b><br>◦ 시추조사 결과 시공시 토사 비탈면이 조성되는 구간임.<br>◦ 9+500(영천방향)은 표준기울기에 의한 한계평형 해석결과 건기시 $F_s=6.666$ , 우기시 $F_s=5.856$ 으로 기준안전율(건기시=1.5, 우기시=1.2)을 만족함. | | |

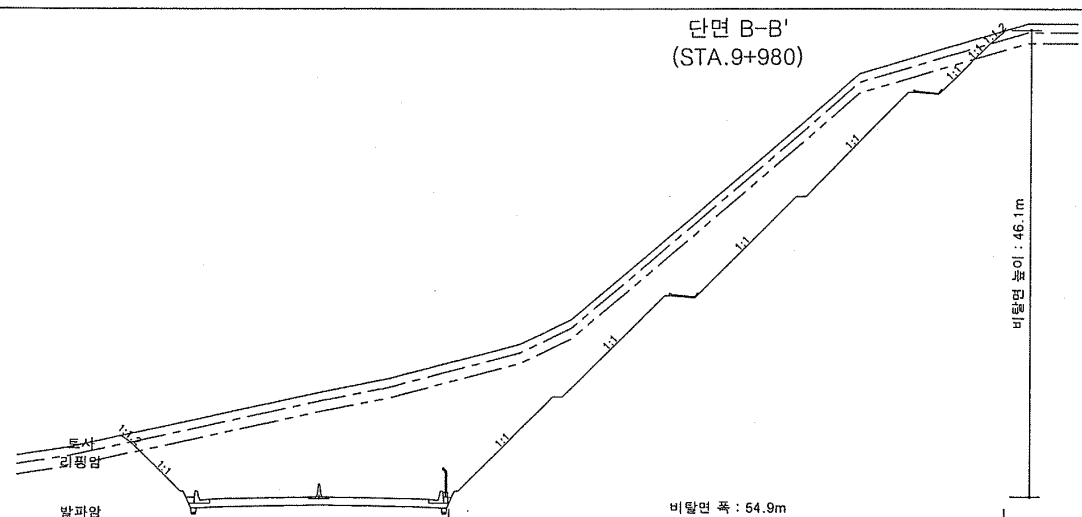
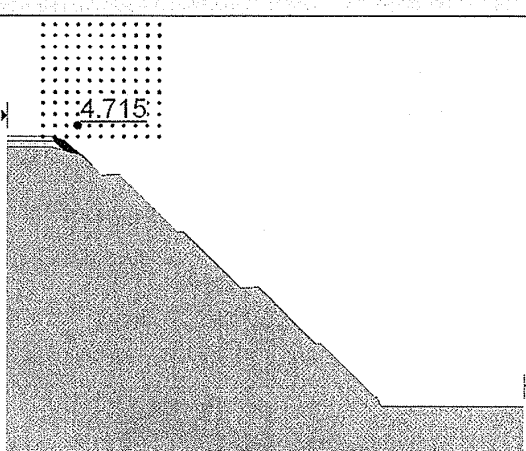
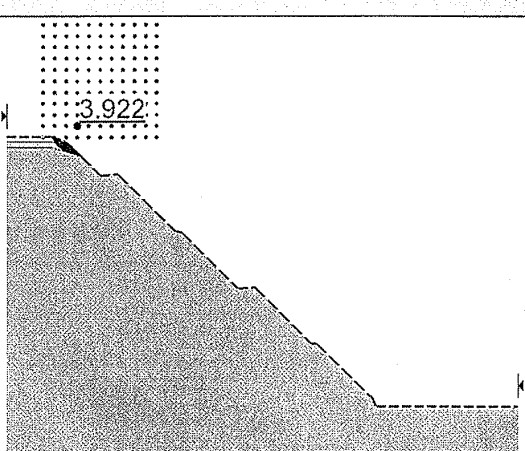
| | <div>단면 B-B'<br/>(STA.9+980)</div> <div>비탈면 폭 : 54.9m</div> <div>비탈면 높이 : 46.1m</div> | | |

| | 지반고 : 126.36m | 계획고 : 115.96m | 최대절취고 : 46.1m(영천방향) |
| | $F_s = 4.715 > 1.5 \therefore \text{OK}$ | $F_s = 3.922 > 1.2 \therefore \text{OK}$ | |
| | <div>검토결과</div> <ul style="list-style-type: none"><li>◦ 시추조사 결과 시공시 토사 비탈면이 조성되는 구간임.</li><li>◦ 9+980(영천방향)은 표준기울기에 의한 한계평형 해석결과 건기시 <math>F_s=4.715</math>, 우기시 <math>F_s=3.922</math>로 기준안전율(건기시=1.5, 우기시=1.2)을 만족함.</li></ul> | | |

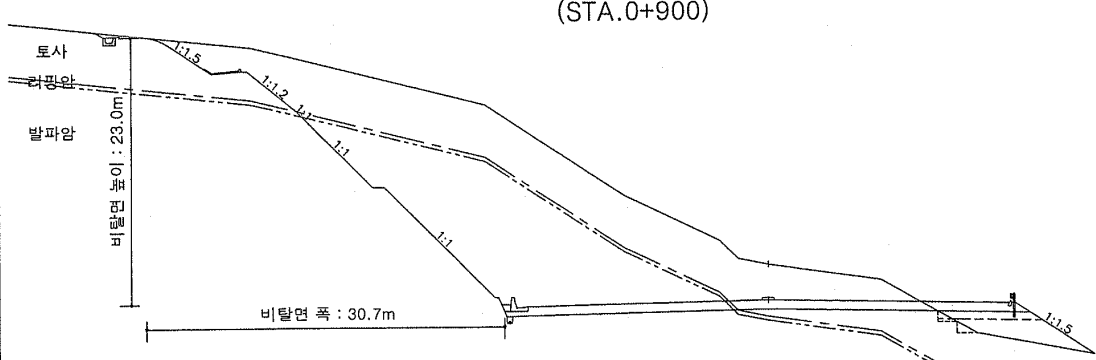
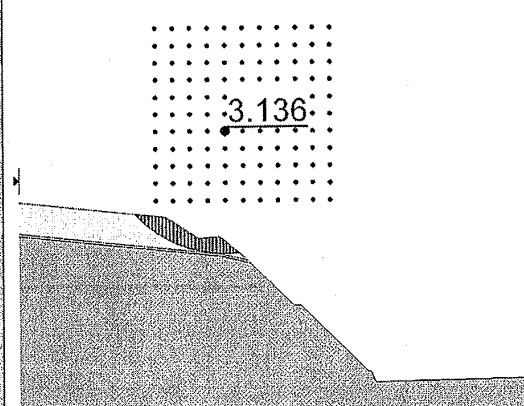
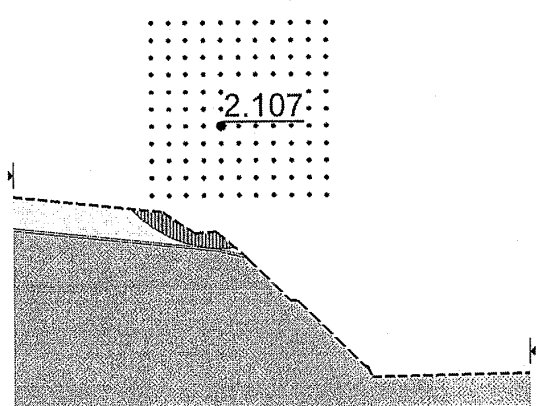
| | 단면 B-B'<br>(STA.0+900) | | |

| 안정성 검토 | 지반고 :137.14m | 계획고 :134.03m | 최대절취고 :23.0m(좌측비탈면) |
| 검토결과 | Fs = 3.136 > 1.5 ∴ OK | | Fs = 2.107 > 1.2 ∴ OK |
| | ◦ 시추조사 결과 시공시 토사 비탈면이 조성되는 구간임.<br>◦ 0+900(좌측비탈면)은 표준기울기에 의한 한계평형 해석결과 건기시 Fs=3.136, 우기시 Fs=2.107로 기준안전율(건기시=1.5, 우기시=1.2)을 만족함. | | |

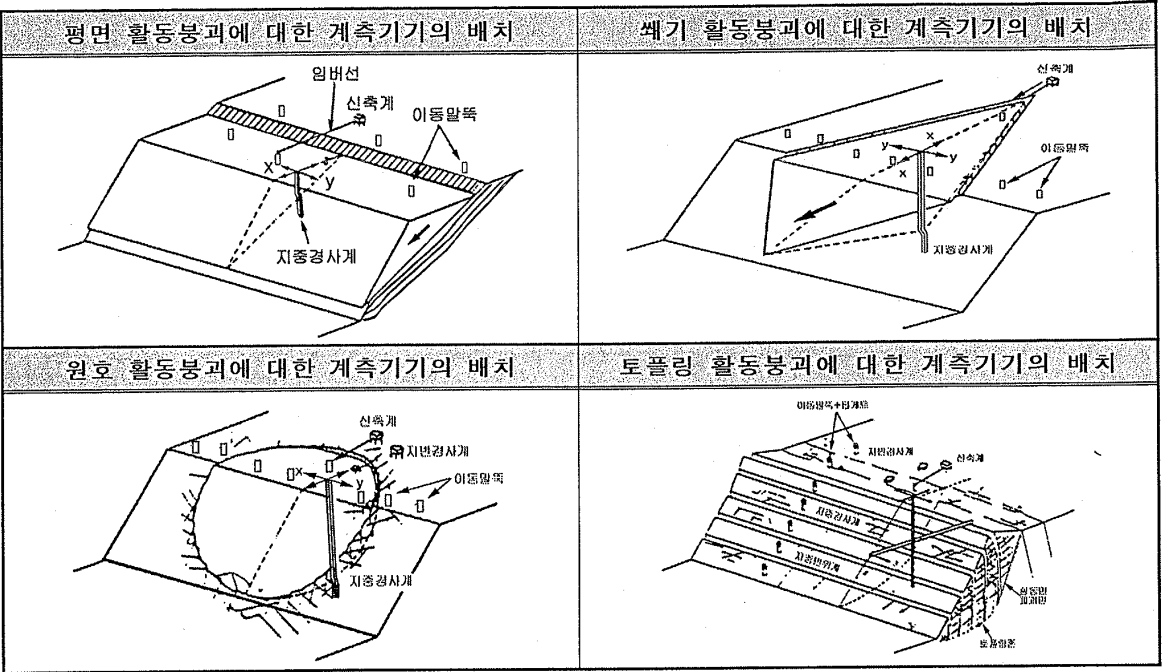
다. 계측기기 배치 예

- 비탈면의 변동 상황을 최소의 계측기기로 효과적으로 파악
- 계측기기의 배치 밀도는 토사비탈면의 변상규모나 위험도에서 판단하여 적절한 것이 될 수 있도록 유의
- 구체적인 계측기기의 배치에 대해서는 상세한 현지조사나 지질조사 등을 하여 변동 블록과 붕괴 형태를 최종적으로 결정함
