### 3.3 현장시험

#### 3.3.1 개요

금회 과업에서는 콘크리트 내구성 조사(콘크리트 강도, 탄산화 시험, 균열깊이 측정)를 실시하여 현장조사 내용과 함께 구조물의 내구성, 상태평가, 보수·보강공법 및 유지관리 방안 제시의 기초 자료로 활용할 수 있도록 하였으며, “시설물의 안전 및 유지관리 실시 세부지침(공동구편, 국토교통부, 2019.01)”에 의거하여 실시하였다.

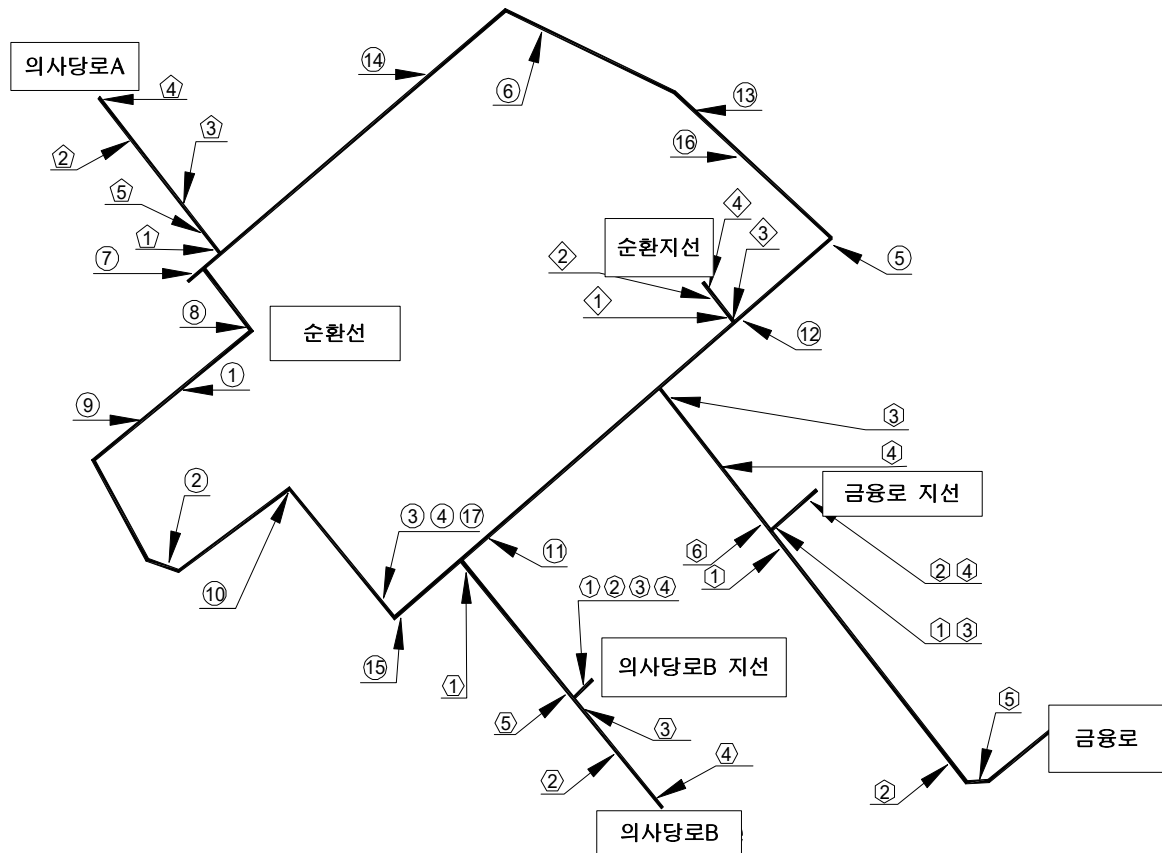
## 나. 시험위치

| No | 순환선 | 시험 | No | 의사당로A | 시험 | No | 금용로 | 시험 |

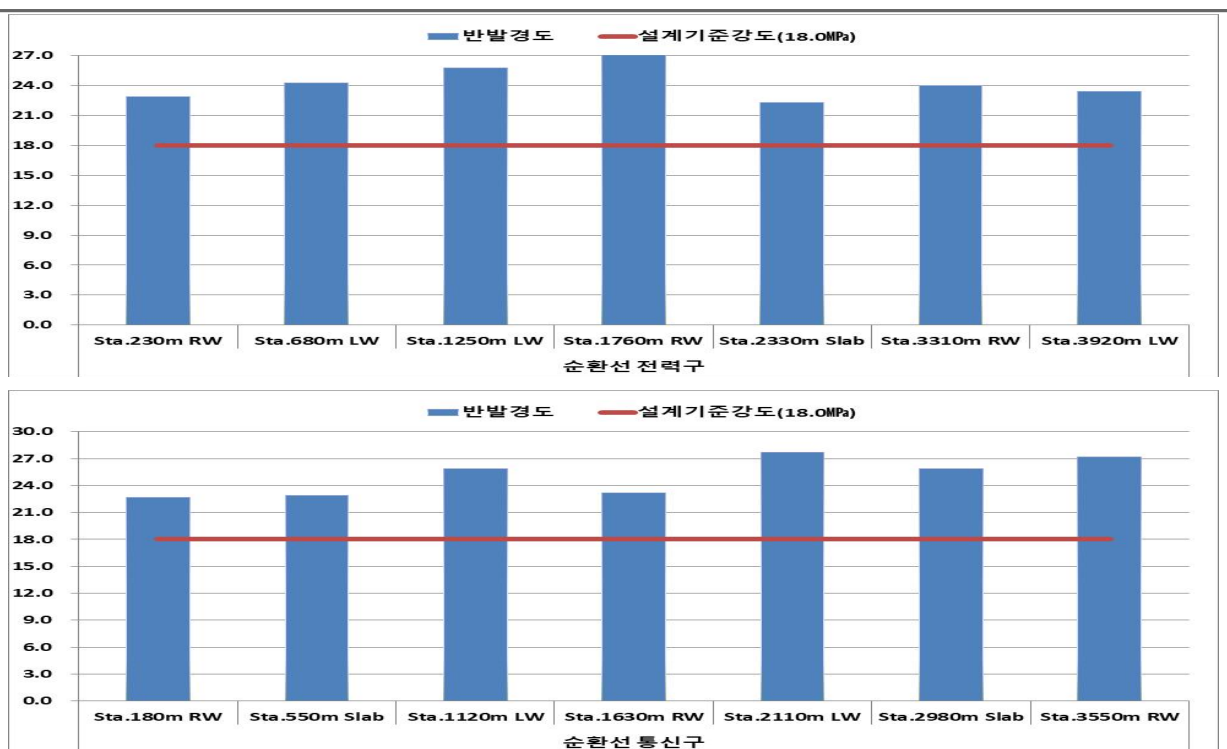
- 반발경도에 의한 콘크리트 강도 측정결과 전 개소 모두 설계강도 이상으로 평가됨

- 전력구 측정결과 : 22.3MPa ~ 28.7MPa (설계기준강도 : 18.0MPa)
- 통신구 측정결과 : 22.7MPa ~ 27.7MPa (설계기준강도 : 18.0MPa)

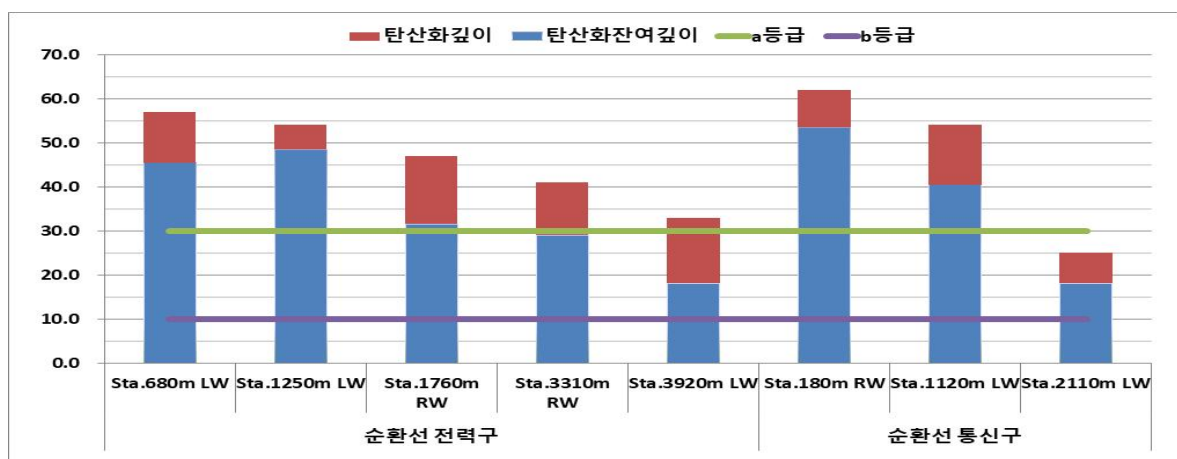
- 탄산화시험에 의한 잔여깊이 측정결과 “a~b” 등급으로 평가되어 탄산화에 의한 철근부식 가능성은 낮은 것으로 조사됨
  - 전력구 잔여깊이 측정결과 : 18.0mm ~ 48.5mm (잔여깊이 10mm이상)
  - 통신구 잔여깊이 측정결과 : 18.0mm ~ 53.5mm (잔여깊이 10mm이상)

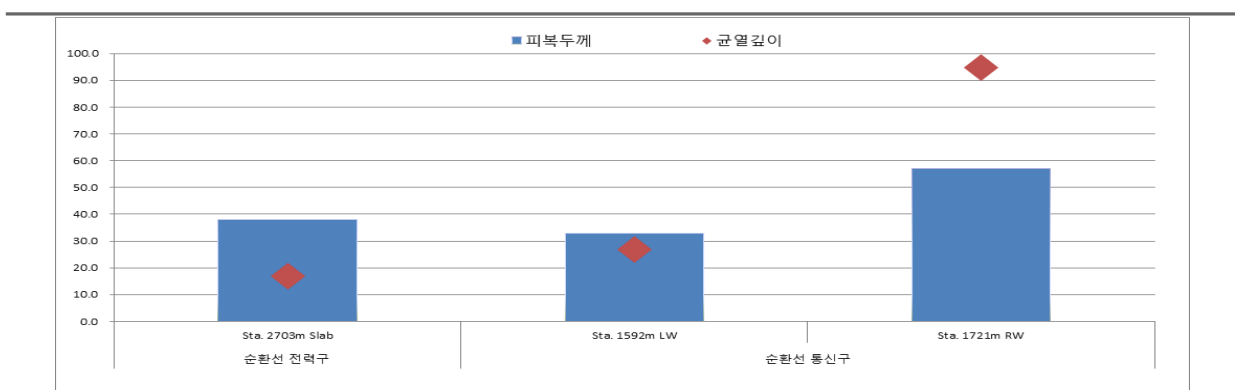
| 시험위치 | | 균열폭<br>(mm) | 초음파 전달시간<br>( $1.0 \times 10^{-6}$ sec) | | 균열깊이<br>(mm) | 피복두께<br>(mm) | 비 고 |
|---|---|---|---|---|---|---|---|
| 순환선<br>전력구 | Sta. 2703m Slab<br>(중방향균열) | 0.1 | 55.7 | 57.1 | 16.9 | 38 | |
| 순환선<br>통신구 | Sta. 1592m LW<br>(중방향균열) | 0.2 | 49.2 | 52.3 | 27.0 | 33 | |
| | Sta. 1721m RW<br>(횡방향균열) | 0.3 | 51.8 | 83.5 | 94.8 | 57 | |

- 균열깊이 측정결과 폭0.3mm이상의 균열에서 피복두께를 초과한 것으로 조사되어 철근부식의 발생가능성이 우려되므로 폭0.3mm이상의 균열에 대해 내구성 확보를 위한 보수가 필요할 것으로 판단됨
  - 0.3mm미만 균열깊이 측정결과 : 16.9mm ~ 27.0mm (피복두께 미만)
  - 0.3mm이상 균열깊이 측정결과 : 94.8mm (피복두께 초과)

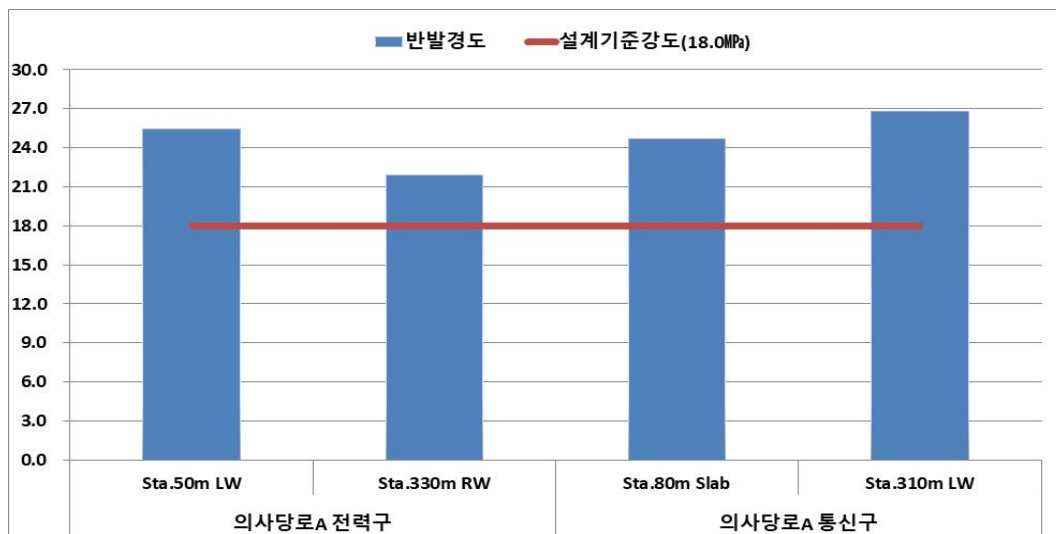
- 반발경도에 의한 콘크리트 강도 측정결과 전 개소 모두 설계강도 이상으로 평가됨
  - 전력구 측정결과 : 21.9MPa ~ 25.4MPa (설계기준강도 : 18.0MPa)
  - 통신구 측정결과 : 24.7MPa ~ 26.8MPa (설계기준강도 : 18.0MPa)

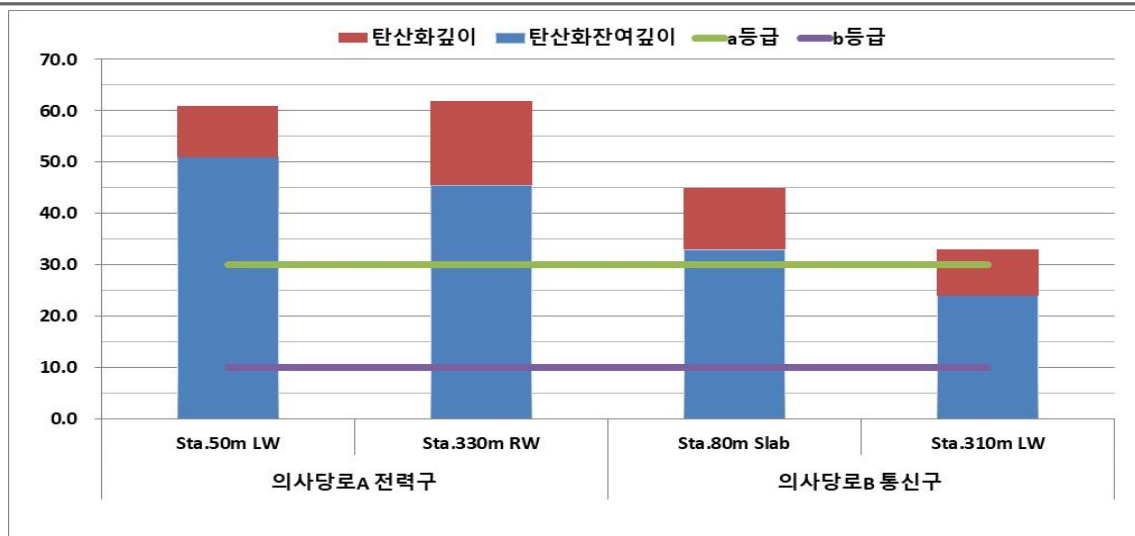
- 탄산화시험에 의한 잔여깊이 측정결과 “a~b” 등급으로 평가되어 탄산화에 의한 철근부식 가능성은 낮은 것으로 조사됨
  - 전력구 잔여깊이 측정결과 : 45.5mm ~ 51.0mm (잔여깊이 30mm이상)
  - 통신구 잔여깊이 측정결과 : 24.0mm ~ 33.0mm (잔여깊이 10mm이상)

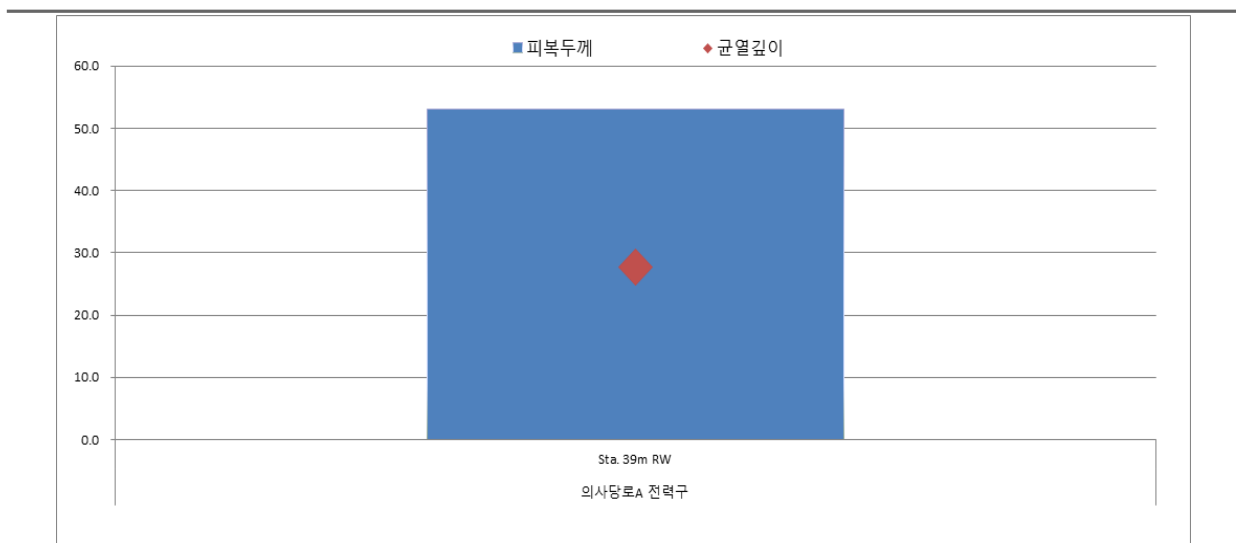
| 시험위치 | | 균열폭<br>(mm) | 초음파 전달시간<br>( $1.0 \times 10^{-6}$ sec) | | 균열깊이<br>(mm) | 피복두께<br>(mm) | 비 고 |
|---|---|---|---|---|---|---|---|
| 의사당로A<br>전력구 | Sta. 39m RW<br>(횡방향균열) | 0.2 | 42.3 | 45.1 | 27.7 | 53 | |

- 0.3mm미만 균열깊이 측정결과 : 27.7mm (피복두께 미만)

- 의사당로A의 경우 폭 0.3mm이상 균열의 경우 기 점검 이후 실시한 보수로 인해 현재 바닥슬래브를 제외한 구간에는 폭 0.3mm균열이 발생되지 않은 것으로 확인됨. 이에 폭 0.2mm균열부에 균열깊이 측정을 실시하였으며, 균열깊이 측정결과 피복두께를 초과하지 않은 것으로 조사되어 철근부식의 발생가능성이 낮으므로 폭0.3mm미만의 균열에 대해 유지관리 후 손상의 진전 시 보수시기를 결정하는 것이 바람직 할 것으로 판단됨.

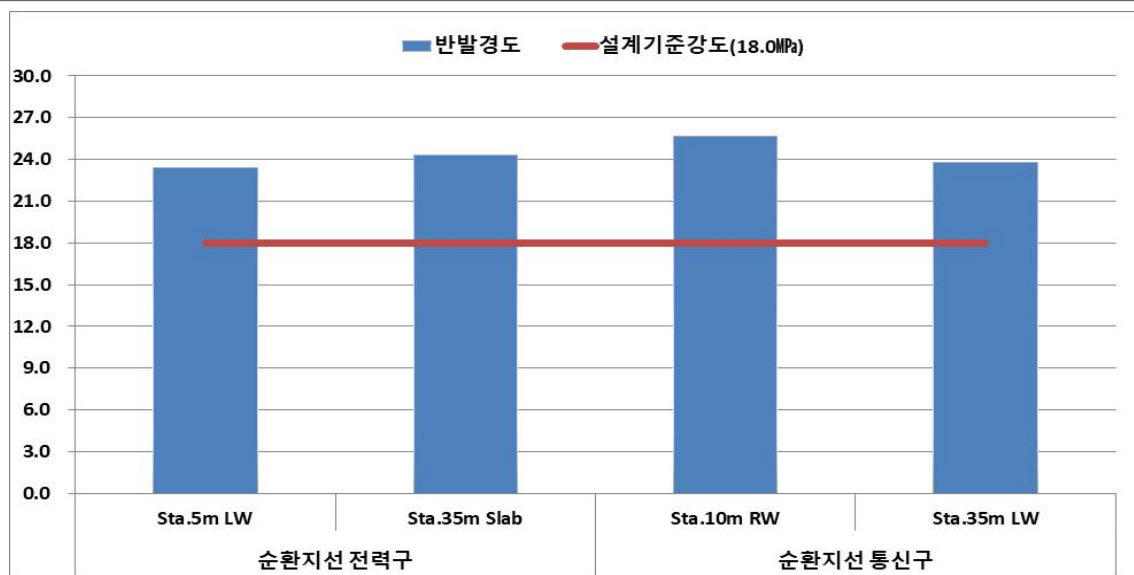
- 반발경도에 의한 콘크리트 강도 측정결과 전 개소 모두 설계강도 이상으로 평가됨
  - 전력구 측정결과 : 23.4MPa ~ 24.3MPa (설계기준강도 : 18.0MPa)
  - 통신구 측정결과 : 23.8MPa ~ 25.7MPa (설계기준강도 : 18.0MPa)

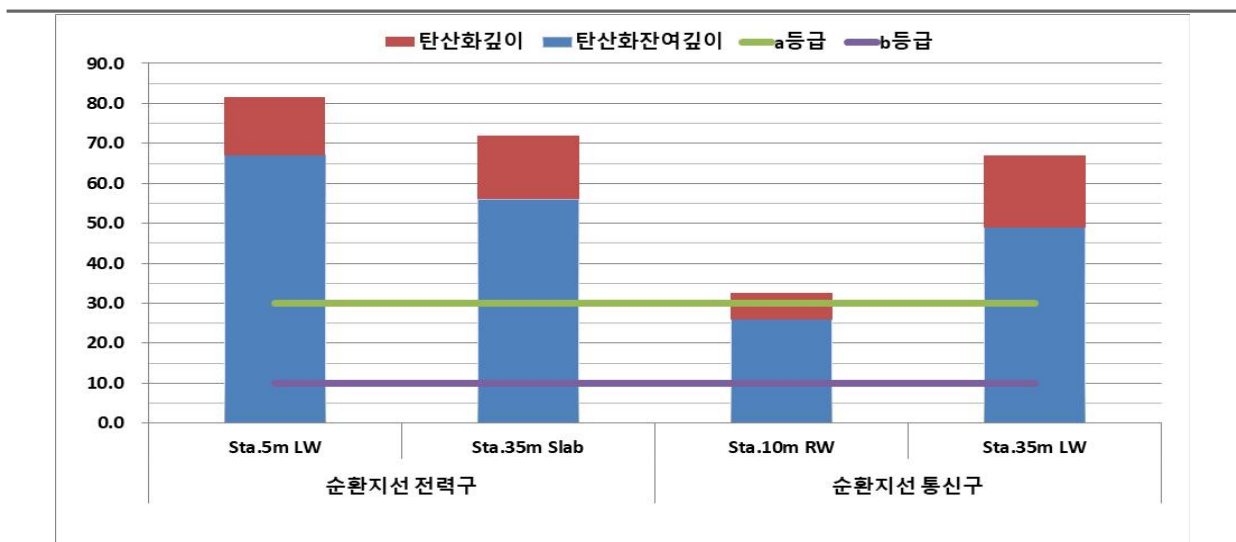
- 탄산화시험에 의한 잔여깊이 측정결과 “a~b” 등급으로 평가되어 탄산화에 의한 철근부식 가능성은 낮은 것으로 조사됨
  - 전력구 잔여깊이 측정결과 : 40.0mm ~ 52.5mm (잔여깊이 30mm이상)
  - 통신구 잔여깊이 측정결과 : 19.5mm ~ 31.0mm (잔여깊이 10mm이상)

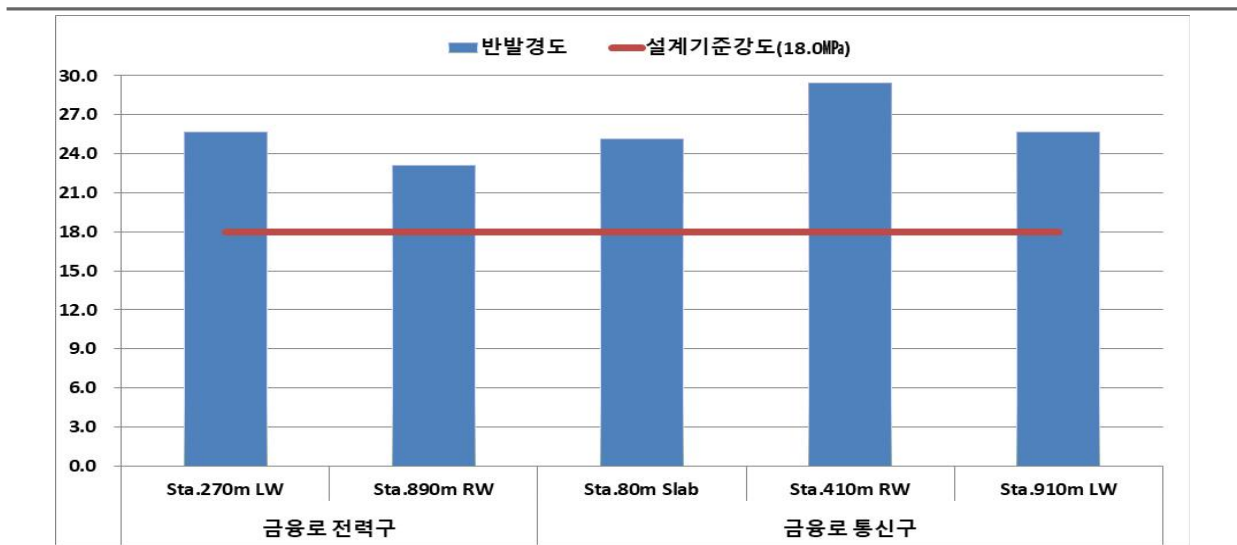
- 반발경도에 의한 콘크리트 강도 측정결과 전 개소 모두 설계강도 이상으로 평가됨
  - 전력구 측정결과 : 23.1MPa ~ 25.7MPa (설계기준강도 : 18.0MPa)
  - 통신구 측정결과 : 25.1MPa ~ 29.4MPa (설계기준강도 : 18.0MPa)

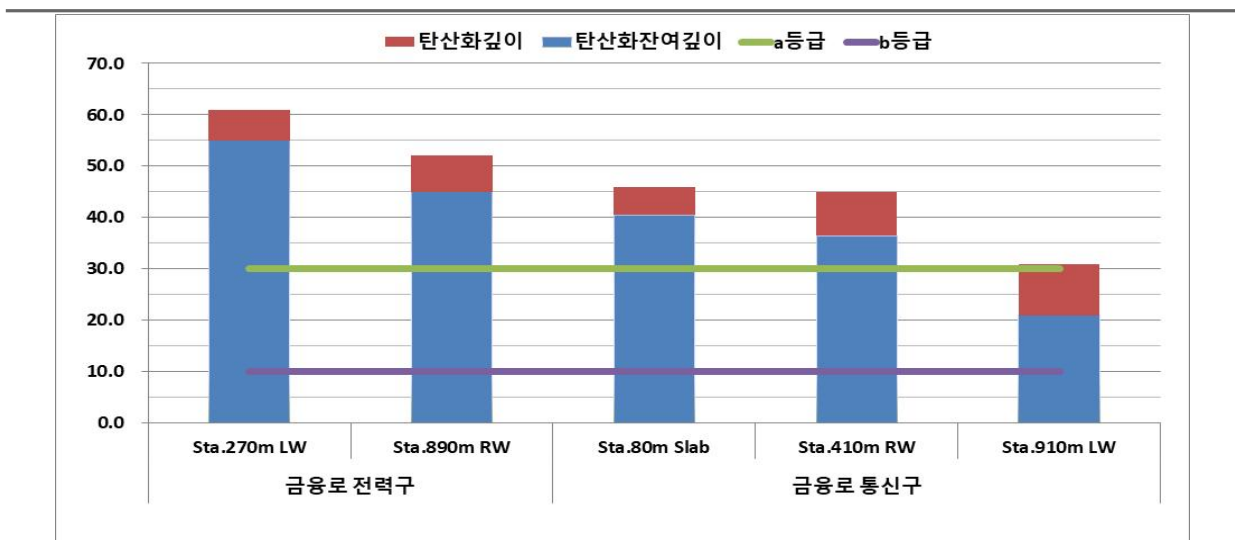
- 탄산화시험에 의한 잔여깊이 측정결과 “a~b” 등급으로 평가되어 탄산화에 의한 철근부식 가능성은 낮은 것으로 조사됨

- 전력구 잔여깊이 측정결과 : 45.0mm ~ 55.0mm (잔여깊이 30mm이상)
- 통신구 잔여깊이 측정결과 : 21.0mm ~ 40.5mm (잔여깊이 10mm이상)

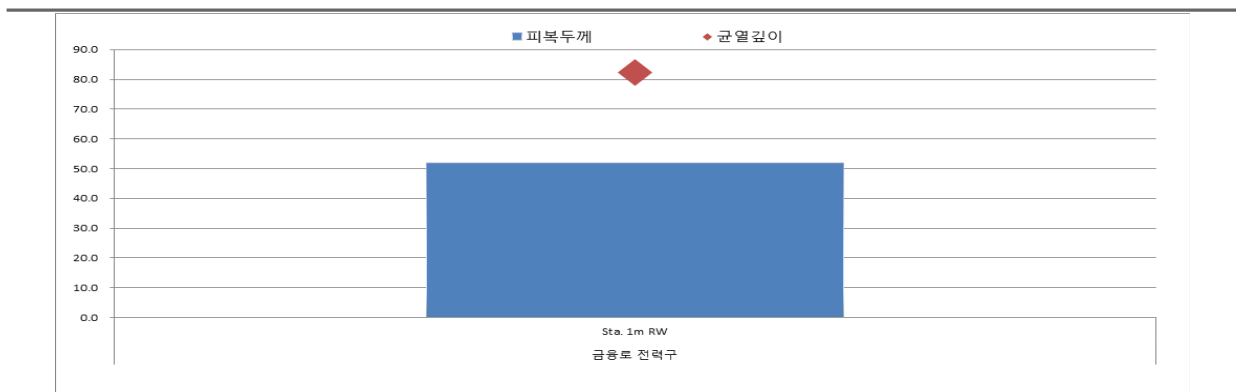
| 시험위치 | 균열폭<br>(mm) | 초음파 전달시간<br>( $1.0 \times 10^{-6} \text{sec}$ ) | | 균열깊이<br>(mm) | 피복두께<br>(mm) | 비 고 |
|---|---|---|---|---|---|---|
| 금용로<br>전력구 | Sta. 1m RW<br>(횡방향균열) | 0.4 | 38.7 | 57.4 | 82.2 | 52 |

- 폭 0.3mm이상 균열의 균열깊이 측정결과 피복두께를 초과하는 것으로 조사되어 폭 0.3mm이상 균열의 경우 내구성 확보차원의 보수가 필요할 것으로 판단된다.
- 0.3mm미만 균열깊이 측정결과 : 82.2mm (피복두께 초과)

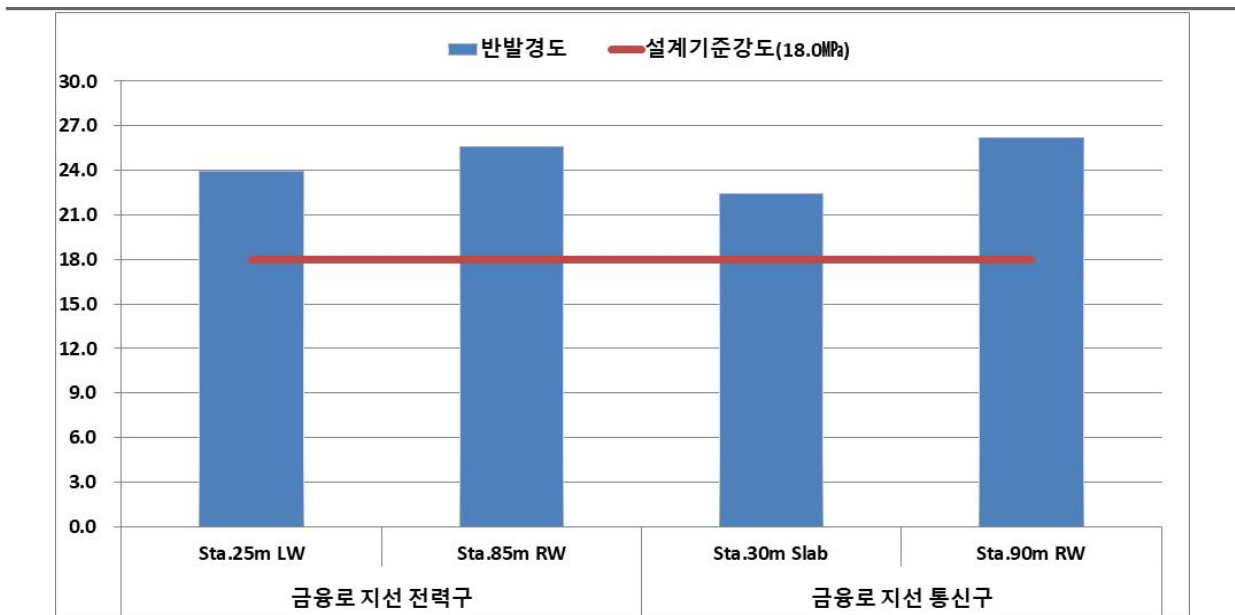
- 반발경도에 의한 콘크리트 강도 측정결과 전 개소 모두 설계강도 이상으로 평가됨
  - 전력구 측정결과 : 23.9MPa ~ 25.6MPa (설계기준강도 : 18.0MPa)
  - 통신구 측정결과 : 22.4MPa ~ 26.2MPa (설계기준강도 : 18.0MPa)

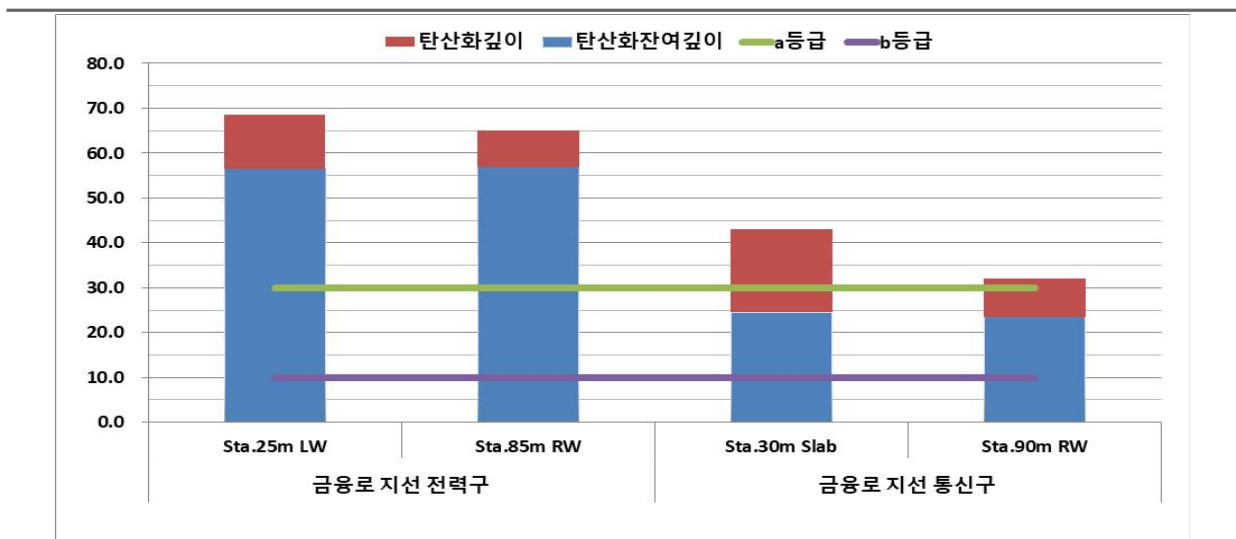
- 탄산화시험에 의한 잔여깊이 측정결과 “a~b” 등급으로 평가되어 탄산화에 의한 철근부식 가능성은 낮은 것으로 조사됨
  - 전력구 잔여깊이 측정결과 : 56.5mm ~ 57.0mm (잔여깊이 30mm이상)
  - 통신구 잔여깊이 측정결과 : 23.5mm ~ 24.5mm (잔여깊이 10mm이상)

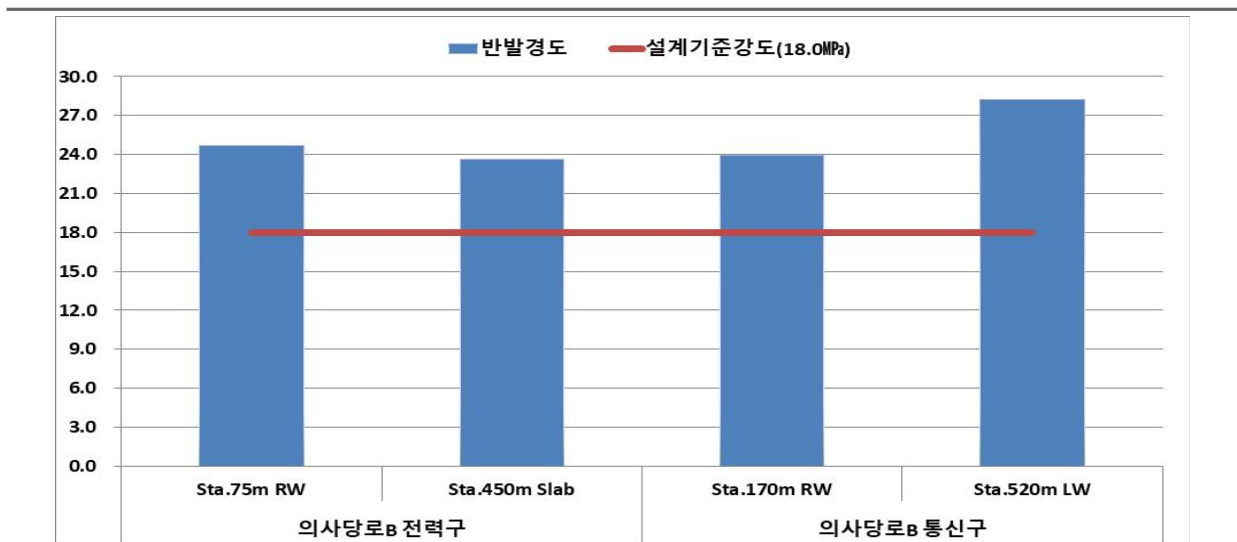
- 반발경도에 의한 콘크리트 강도 측정결과 전 개소 모두 설계강도 이상으로 평가됨
  - 전력구 측정결과 : 23.6MPa ~ 24.7MPa (설계기준강도 : 18.0MPa)
  - 통신구 측정결과 : 23.9MPa ~ 28.2MPa (설계기준강도 : 18.0MPa)

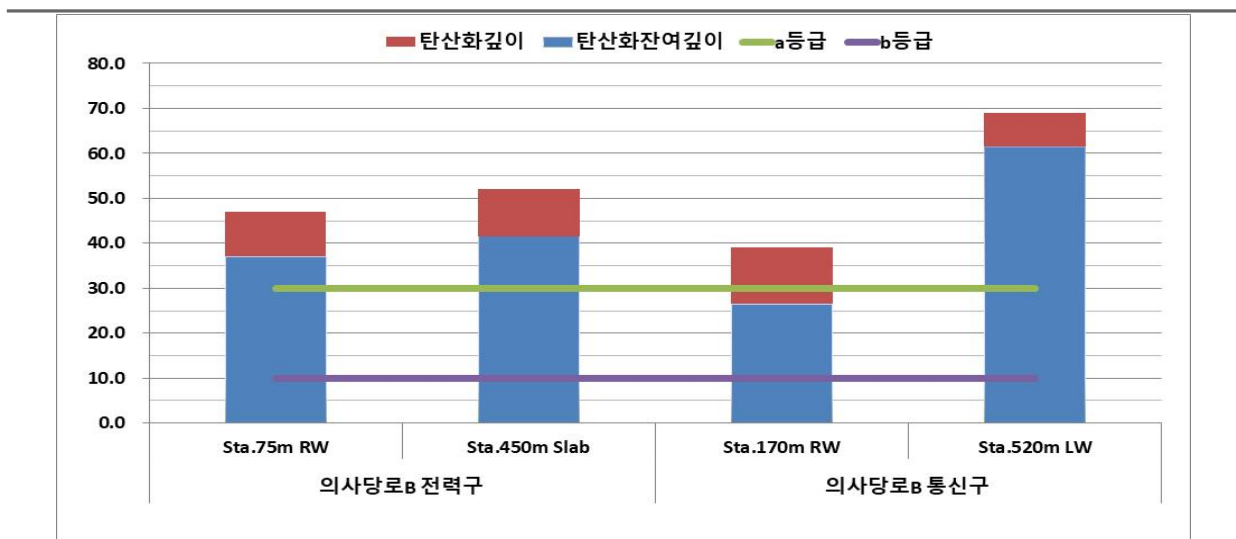
- 탄산화시험에 의한 잔여깊이 측정결과 “a~b” 등급으로 평가되어 탄산화에 의한 철근부식 가능성은 낮은 것으로 조사됨
  - 전력구 잔여깊이 측정결과 : 37.0mm ~ 41.5mm (잔여깊이 30mm이상)
  - 통신구 잔여깊이 측정결과 : 26.5mm ~ 61.5mm (잔여깊이 10mm이상)

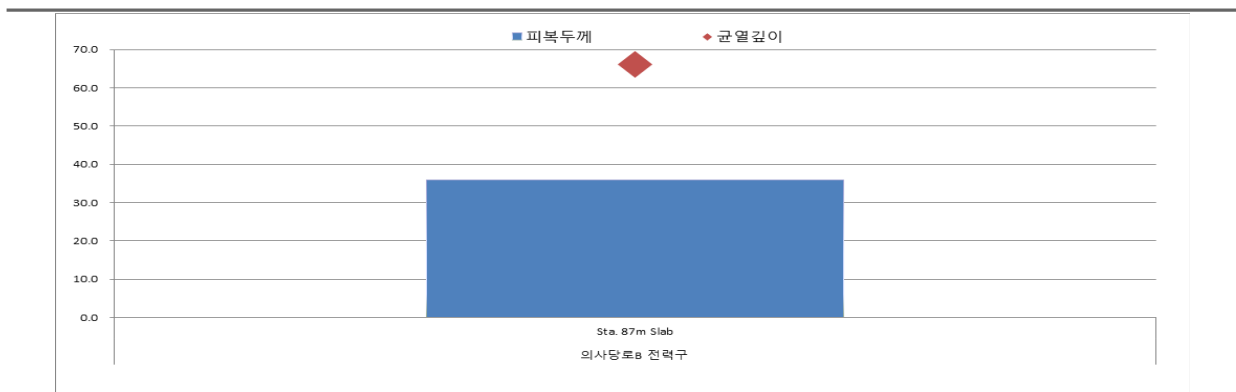
| 시험위치 | | 균열폭<br>(mm) | 초음파 전달시간<br>( $1.0 \times 10^{-6} \text{sec}$ ) | | 균열깊이<br>(mm) | 피복두께<br>(mm) | 비 고 |
|---|---|---|---|---|---|---|---|
| 의사당로B<br>전력구 | Sta. 87m Slab<br>(횡방향균열) | 0.3 | 35.4 | 47.2 | 66.1 | 36 | |

- 폭 0.3mm이상 균열의 균열깊이 측정결과 피복두께를 초과하는 것으로 조사되어 폭 0.3mm이상 균열의 경우 구조물의 내구성확보를 위한 보수가 필요할 것으로 판단됨  
- 0.3mm이상 균열깊이 측정결과 : 66.1mm (피복두께 초과)

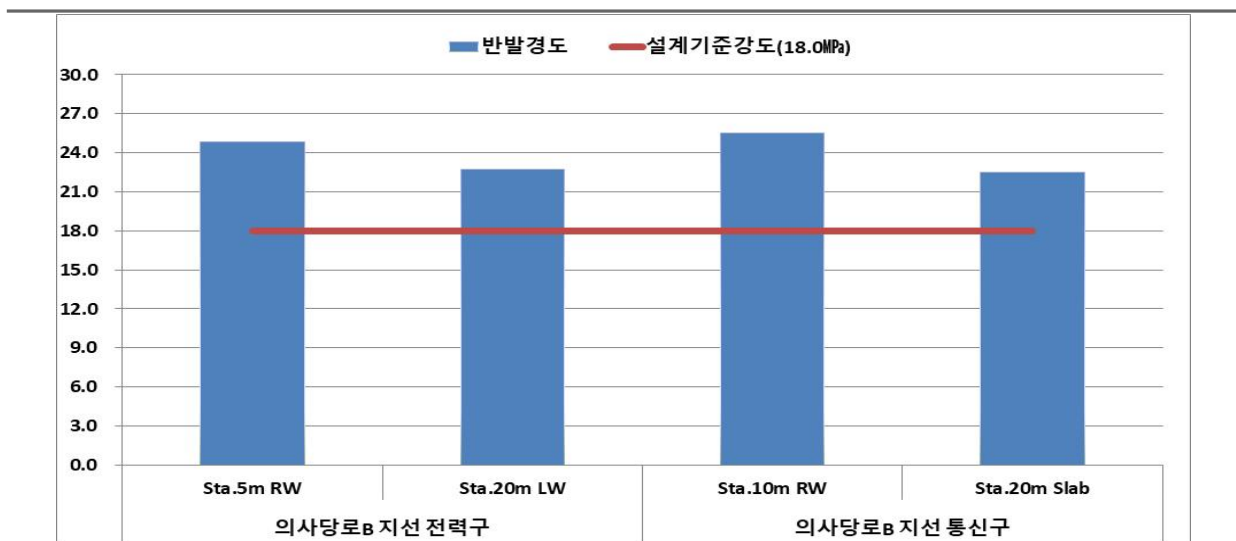
- 반발경도에 의한 콘크리트 강도 측정결과 전 개소 모두 설계강도 이상으로 평가됨
  - 전력구 측정결과 : 22.7MPa ~ 24.8MPa (설계기준강도 : 18.0MPa)
  - 통신구 측정결과 : 22.5MPa ~ 25.5MPa (설계기준강도 : 18.0MPa)

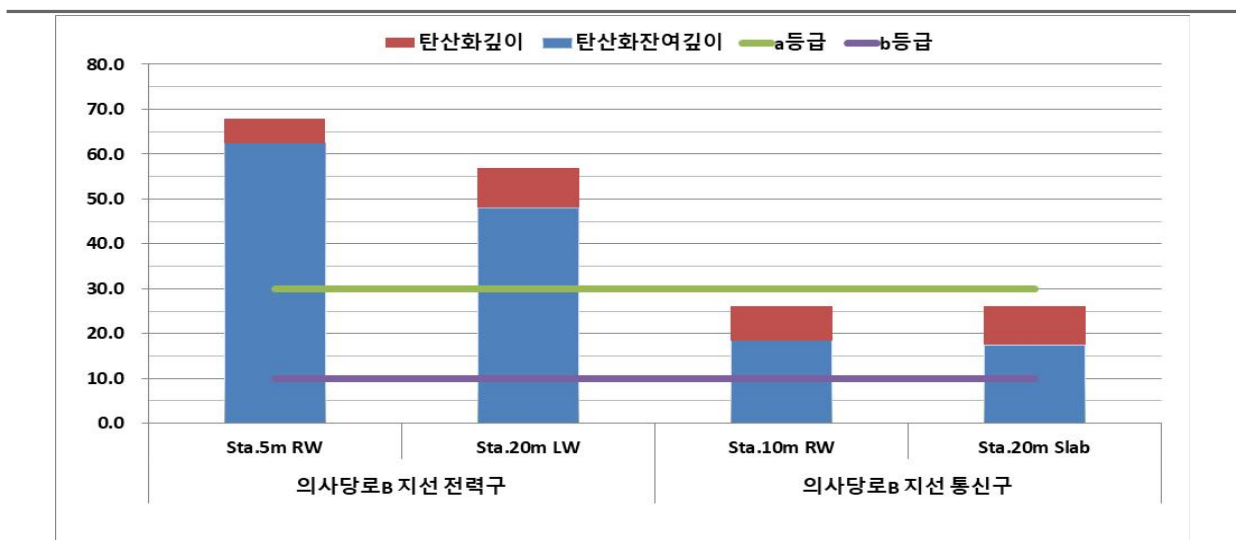
- 탄산화시험에 의한 잔여깊이 측정결과 “a~b” 등급으로 평가되어 탄산화에 의한 철근부식 가능성은 낮은 것으로 조사됨
  - 전력구 잔여깊이 측정결과 : 48.0mm ~ 62.5mm (잔여깊이 30mm이상)
  - 통신구 잔여깊이 측정결과 : 17.5mm ~ 18.5mm (잔여깊이 10mm이상)
