## 여의도 공동구 - 금융로 통신구 (STA. 0+060 m ~ 0+080 m)

2019년 공동구 정밀점검용역 (여의도공동구)

금융로 통신구 외관조사망도

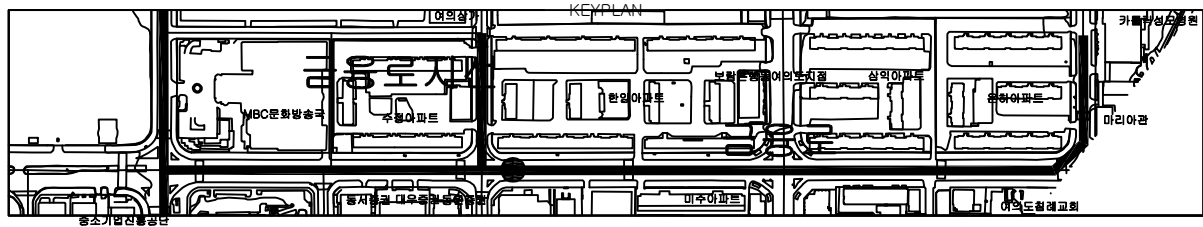
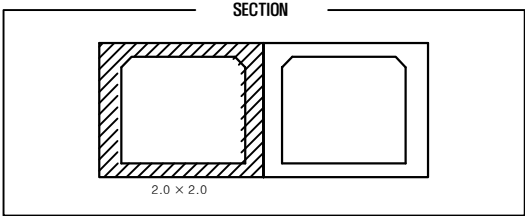
# 여의도 공동구 - 금융로 통신구 (STA.0+340 m ~0+360 m)

| 연번 | 계측년도 | 정밀조사내용 | 정밀조사구분 | | | | | 정밀조사내역 | | 비고 |
| 5 | 2019 | 정밀 | 20.0 | 0.50 | 10.00 | m | 1 | | | - 신규 |

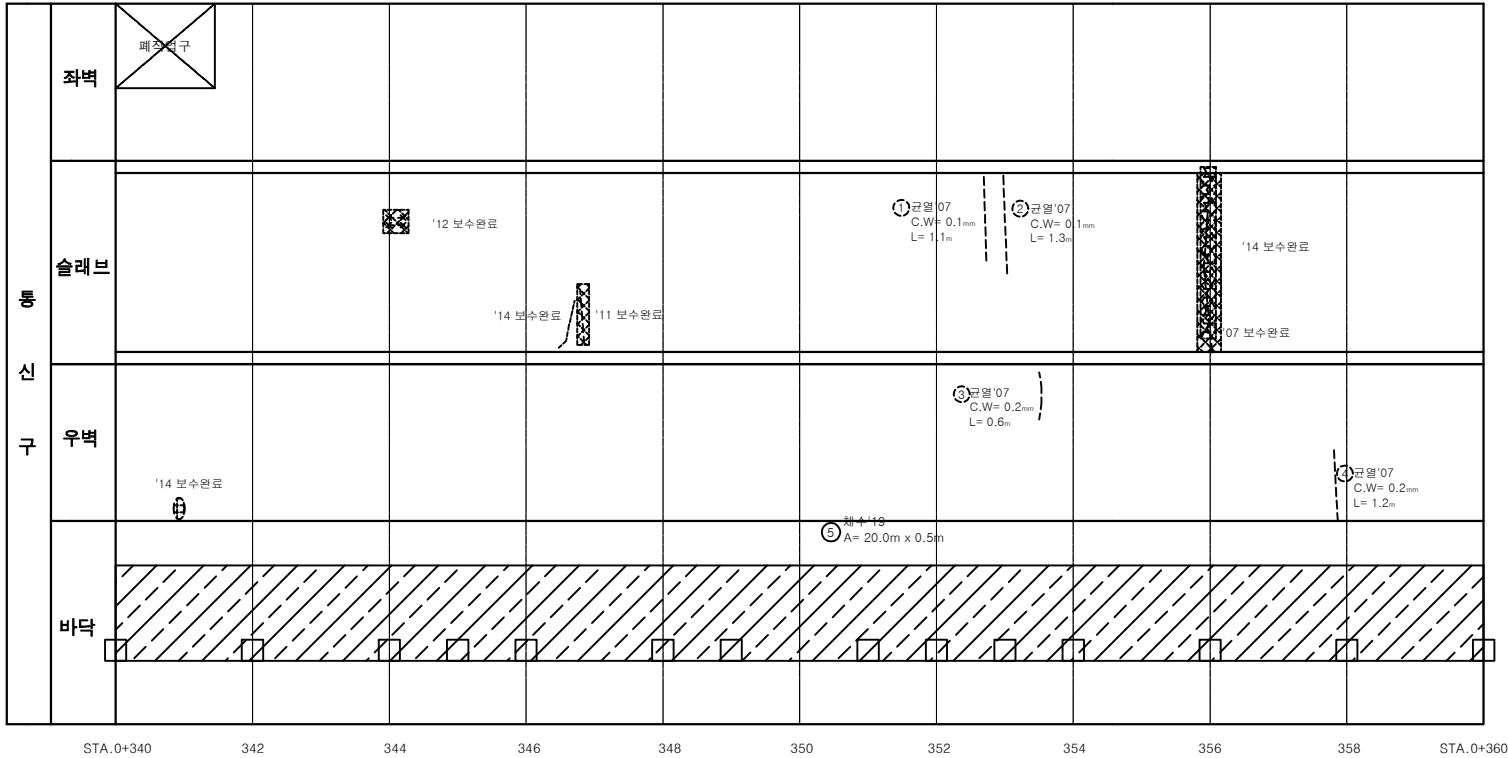
| 연번 | 계측년도 | 정밀조사내용 | 정밀조사구분 | | | | | 정밀조사내역 | | 비고 |
|---|---|---|---|---|---|---|---|---|---|---|
| 1 | 2007 | 정밀 | 0.1 | 1.10 | 1.10 | m | 1 | | | - |
| 2 | 2007 | 정밀 | 0.1 | 1.30 | 1.30 | m | 1 | | | - |
| 3 | 2007 | 정밀 | 0.2 | 0.60 | 0.60 | m | 1 | | | - |
| 4 | 2007 | 정밀 | 0.2 | 1.20 | 1.20 | m | 1 | | | - |

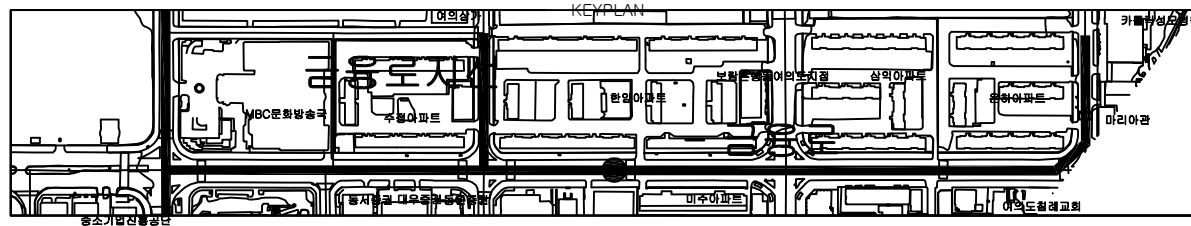
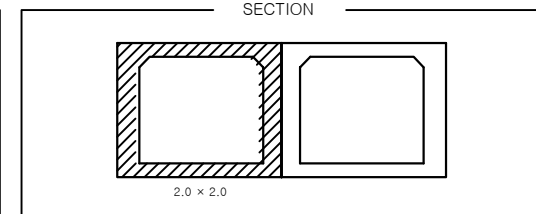
# 여의도 공동구 - 금융로 통신구 (STA. 0+440 m ~ 0+460 m)

| 연번 | 구분 | 구분 | 구분 | | | | 구분 | | 구분 | 구분 | 구분 |
| 11 | 2013 | 구분 | 0.1 | 1.00 | 1.00 | m | 1 | | | | - |

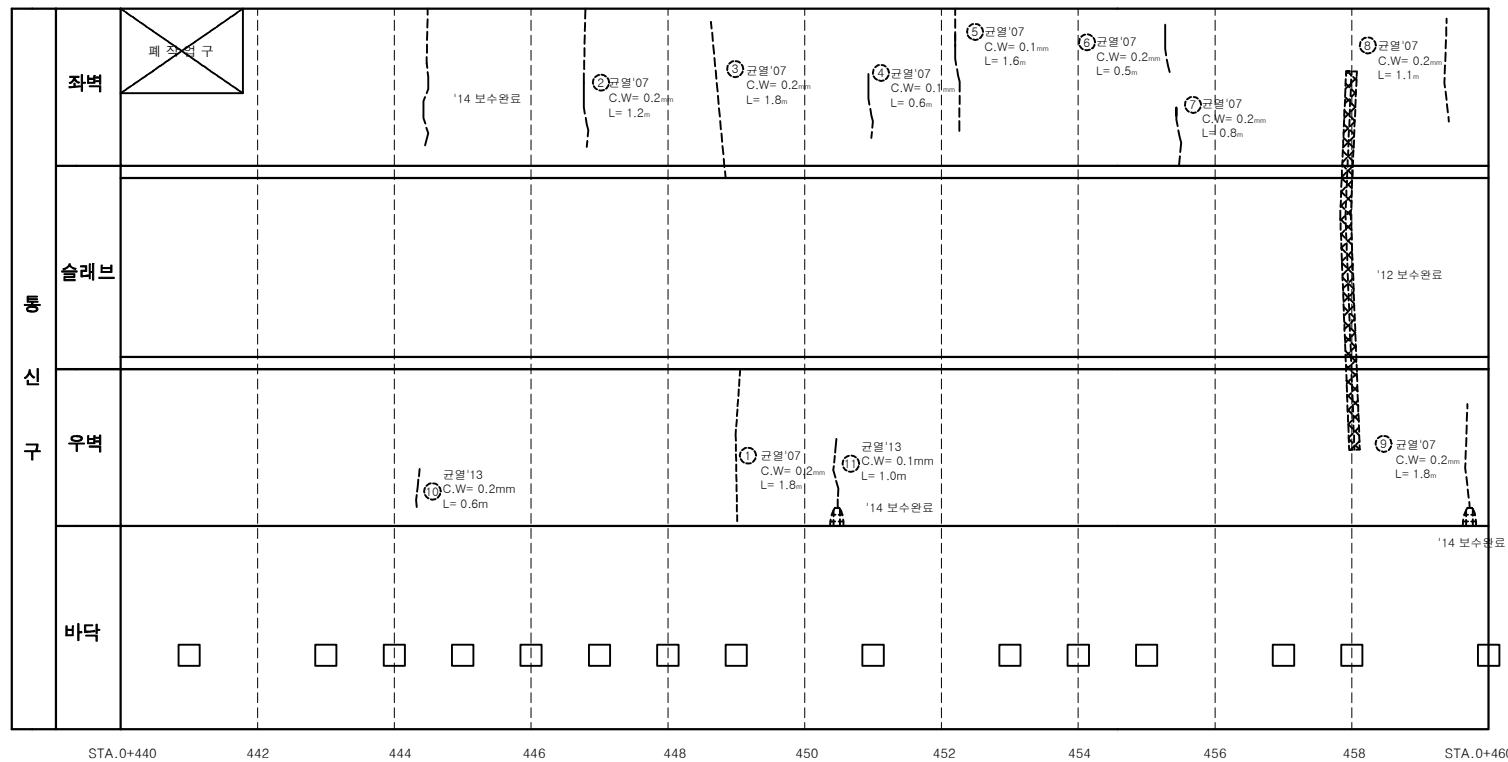
| 연번 | 구분 | 구분 | 구분 | | | | 구분 | | 구분 | 구분 | 구분 |
|---|---|---|---|---|---|---|---|---|---|---|---|
| 1 | 2007 | 구분 | 0.2 | 1.80 | 1.80 | m | 1 | | | | - |
| 2 | 2007 | 구분 | 0.2 | 1.20 | 1.20 | m | 1 | | | | - |
| 3 | 2007 | 구분 | 0.2 | 1.80 | 1.80 | m | 1 | | | | - |
| 4 | 2007 | 구분 | 0.1 | 0.60 | 0.60 | m | 1 | | | | - |
| 5 | 2007 | 구분 | 0.1 | 1.80 | 1.80 | m | 1 | | | | - |
| 6 | 2007 | 구분 | 0.2 | 0.50 | 0.50 | m | 1 | | | | - |
| 7 | 2007 | 구분 | 0.2 | 0.80 | 0.80 | m | 1 | | | | - |
| 8 | 2007 | 구분 | 0.2 | 1.10 | 1.10 | m | 1 | | | | - |
| 9 | 2007 | 구분 | 0.2 | 1.80 | 1.80 | m | 1 | | | | - |
| 10 | 2013 | 구분 | 0.2 | 0.60 | 0.60 | m | 1 | | | | - |

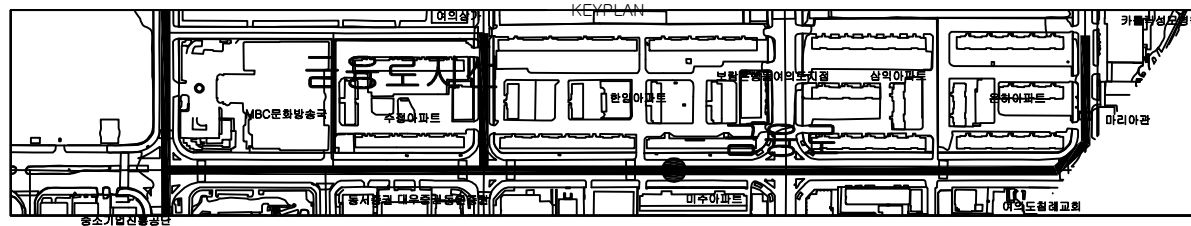
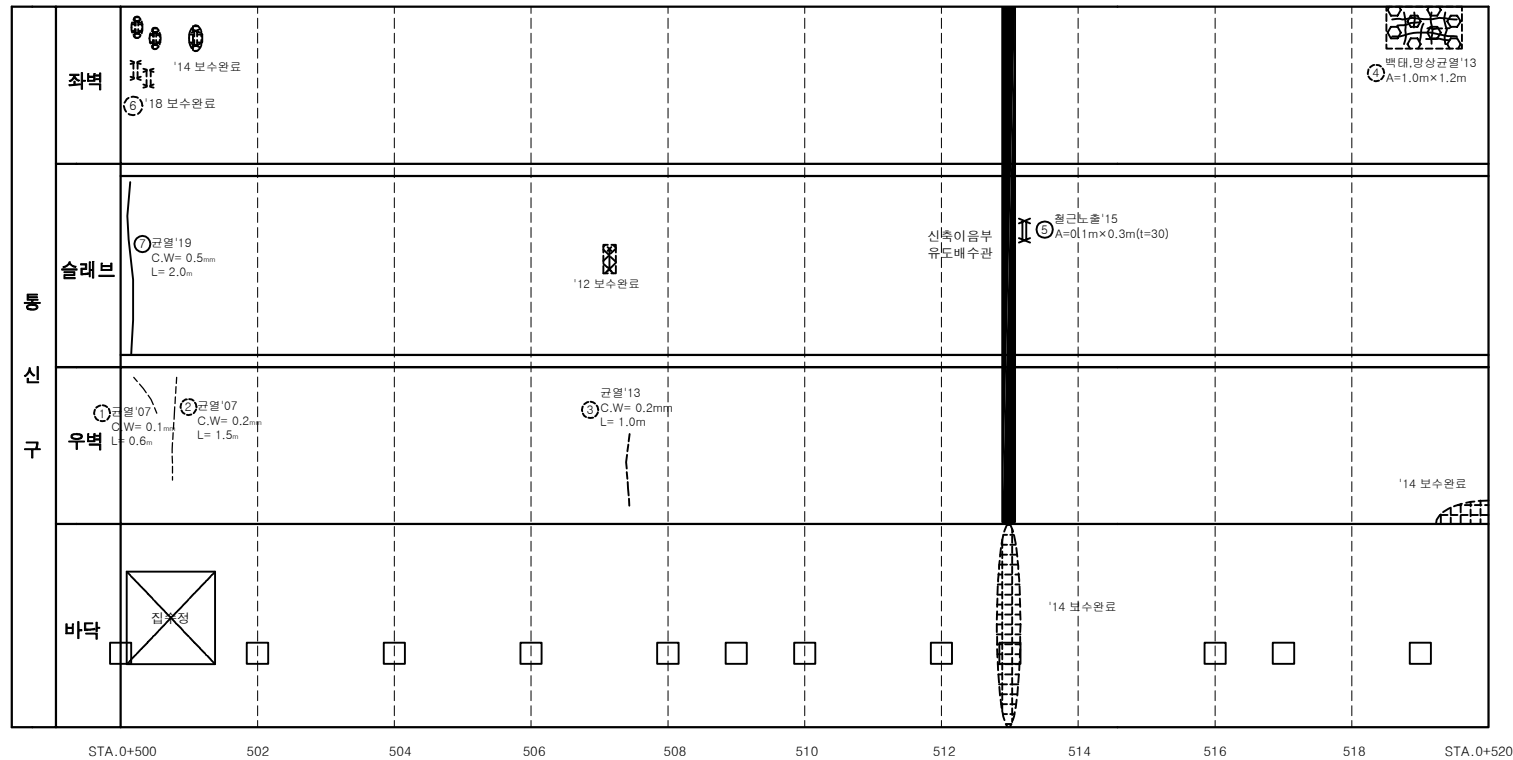
# 여의도 공동구 - 금융로 통신구 (STA. 0+500m ~ 0+520m)

'14 보수완료

| 연번 | 구분 | 구분 | 정밀검사구분 | | | | 손상률 | | 비고 |
|---|---|---|---|---|---|---|---|---|---|
| 1 | 2007 | 구분 | 0.1 | 0.60 | 0.60 | m | 1 | - | |
| 2 | 2007 | 구분 | 0.2 | 1.50 | 1.50 | m | 1 | - | |
| 3 | 2013 | 구분 | 0.2 | 1.00 | 1.00 | m | 1 | - | |
| 4 | 2013 | 백태광상구분 | 1.0 | 1.20 | 1.20 | m | 1 | - | |
| 5 | 2015 | 정밀노출 | 0.1 | 0.30 | 0.03 | m | 1 | - | |
| 6 | 2017 | 정밀노출 | 0.1 | 0.20 | 0.04 | m | 2 | 2018 단면복구(방정) | 0.05 |
| 7 | 2019 | 구분 | 0.5 | 2.00 | 2.00 | m | 1 | - | 신규 |

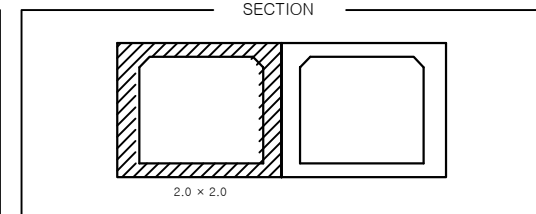
| 연번 | 구분 | 구분 | 정밀검사구분 | | | | 손상률 | | 비고 |

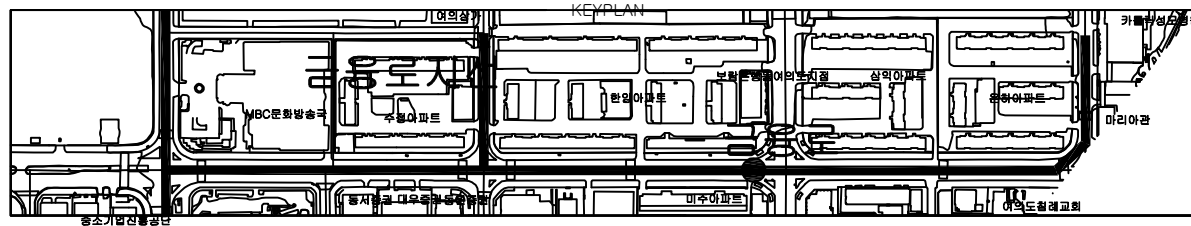
# 여의도 공동구 - 금융로 통신구 (STA. 0+580m ~ 0+600m)

| 연번 | 구분 | 구분명 | 정밀조사구분 | | | | | 정밀조사구분 | | 비고 |
| 5 | 2015 | 보수부 보수면적(㎡) | 2.0 | 2.00 | 4.00 | ㎡ | 1 | 2018 | 단면적보수부 | 4.80 |
| 7 | 2013 | 보수부 벽면 | 1.0 | 2.20 | 2.20 | ㎡ | 1 | 2018 | 단면적보수부 | 2.84 |
| 10 | 2019 | 정밀조사 | 0.2 | 0.30 | 0.06 | ㎡ | 1 | | | - 신규 |

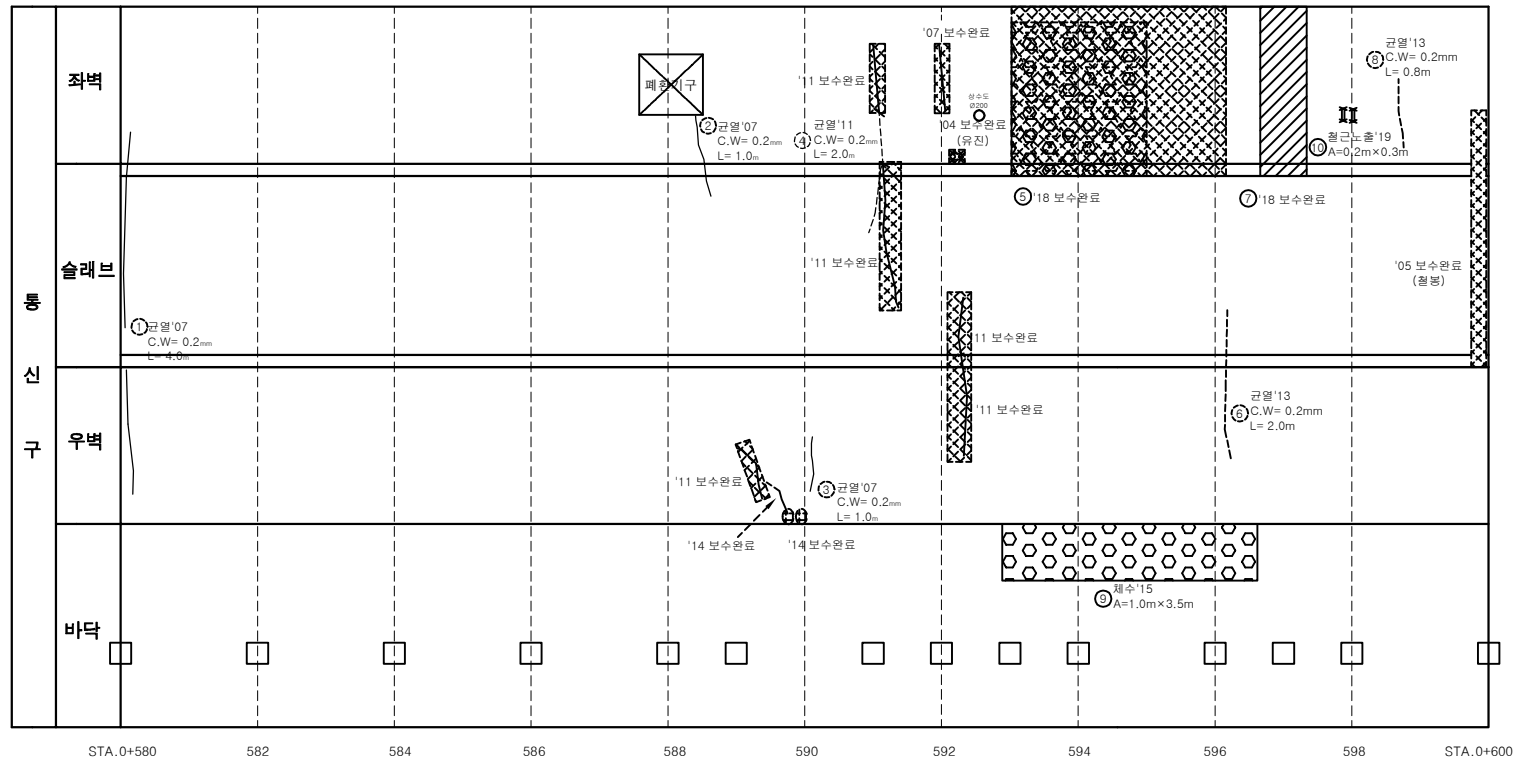
| 연번 | 구분 | 구분명 | 정밀조사구분 | | | | | 정밀조사구분 | | 비고 |
|---|---|---|---|---|---|---|---|---|---|---|
| 1 | 2007 | 관열 | 0.2 | 4.00 | 4.00 | m | 1 | | | - |
| 2 | 2007 | 관열 | 0.2 | 1.00 | 1.00 | m | 1 | | | - |
| 3 | 2007 | 관열 | 0.2 | 1.00 | 1.00 | m | 1 | | | - |
| 4 | 2011 | 관열 | 0.2 | 2.00 | 2.00 | m | 1 | | | - |
| 6 | 2013 | 관열 | 0.2 | 2.00 | 2.00 | m | 1 | | | - |
| 8 | 2013 | 관열 | 0.2 | 0.80 | 0.80 | m | 1 | | | - |
| 9 | 2015 | 제수 | 1.0 | 3.50 | 3.50 | ㎡ | 1 | | | - |

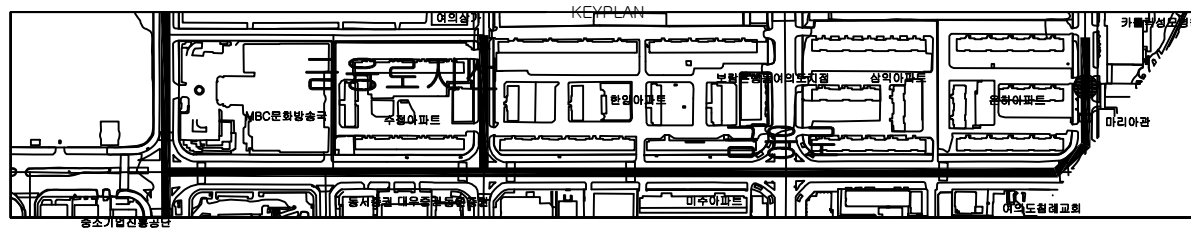
## 여의도 공동구 - 금융로 통신구 (STA. 0+980m ~ 1+000m)

① 보수부 균열'07  
C.W= 0.15mm  
L= 1.7m

⑥ 문틀 시공이음부 누수(연상)'13(현재양호)  
A=0.4m×1.3m
