# 제 출 문

귀 공사와 2019년 11월 5일자로 계약을 체결한 “서울교통공사 2호선 신림~신대방 등 7개구간 교량구조물 정밀안전점검 용역”을 성실히 수행하고 그 결과를 본 요약보고서에 수록하여 제출합니다.

## 신림~신대방역 구간 정밀안전점검 결과표

## 신림~신대방역 구간 정밀안전점검 실시결과 요약표

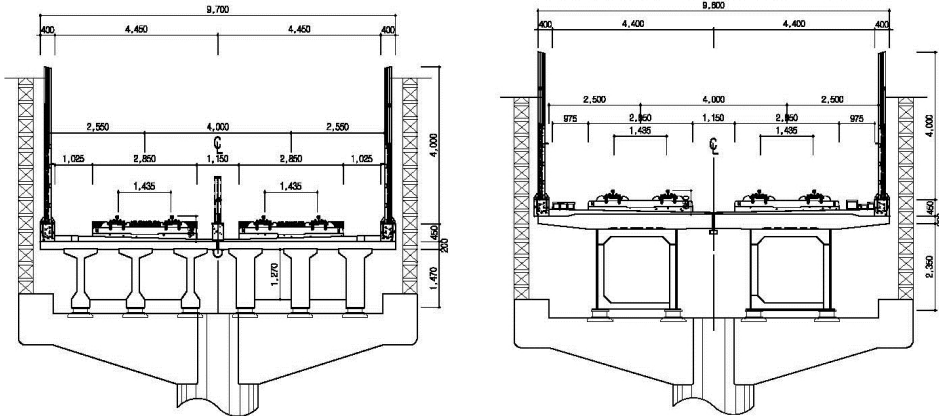
| 구 분 | | 내 용 | 구 분 | 내 용 |
|---|---|---|---|---|
| 구조<br>형식 | 상부 | 교량구간 : PSC, Steel Box 거더<br>신대방역구간 : RC라멘 | 설 계 사 | 우대기술단 |
| | 하부 | 교량구간 : 교각(T형) 47기, 교대(T)형 1기<br>신대방역구간 : 라멘식 24기 | 기초형식 | 교량구간 : 우물통 48기<br>신대방역구간 : 우물통 24기 |
| 시설물 현황도 | | <p>▶ 기타 상세도면은 별도 본문 수록</p> | | |

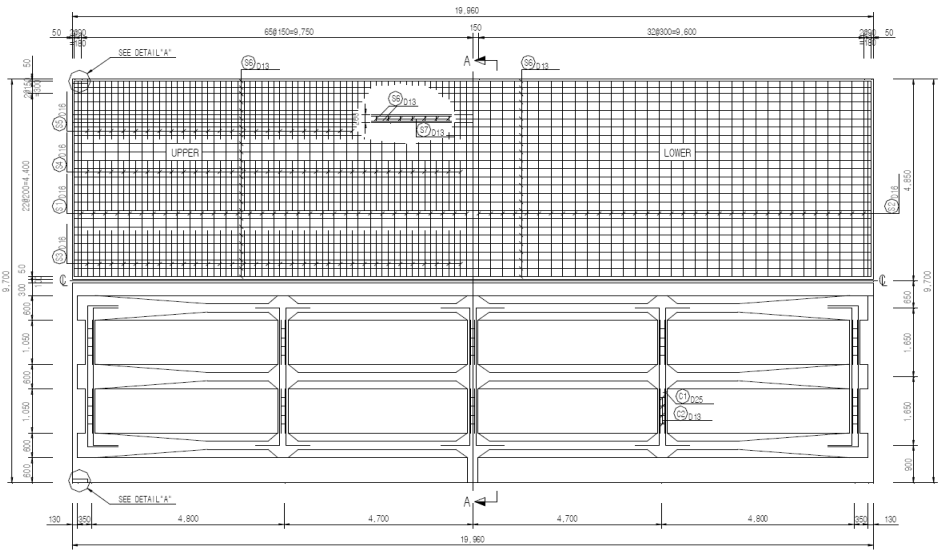
| 구 분 | | 내 용 | 구 분 | 내 용 |
|---|---|---|---|---|
| 시설물 현황도 | | <p>▶ 기타 상세도면은 별도 본문 수록</p> | | |

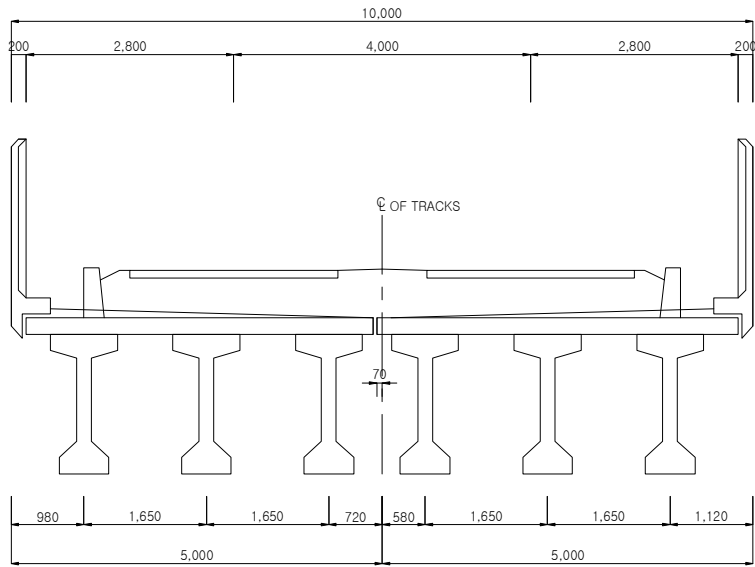
| 구 분 | | 내 용 | 구 분 | 내 용 |
|---|---|---|---|---|
| 시설물 현황도 | | <p>Diagram showing the cross-section of the bridge structure. The total width is 10,000. The diagram includes dimensions for the bridge deck, tracks, and supports. Key dimensions include: 200, 2,800, 4,000, 2,800, 200 (top); 980, 1,650, 1,650, 720, 580, 1,650, 1,650, 1,120 (bottom); and 5,000 (center). The diagram also shows the center of the tracks (C OF TRACKS) and a 70mm dimension.</p> <p>▶ 기타 상세도면은 별도 본문 수록</p> | | |

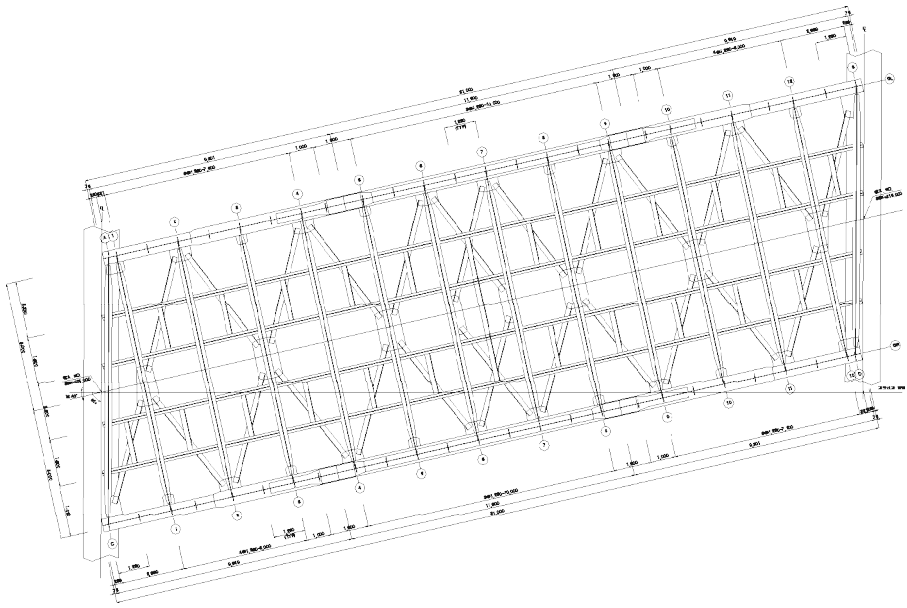
| 구 분 | | 내 용 | 구 분 | 내 용 |
|---|---|---|---|---|
| 시설물 현황도 | | <p>▶ 기타 상세도면은 별도 본문 수록</p> | | |

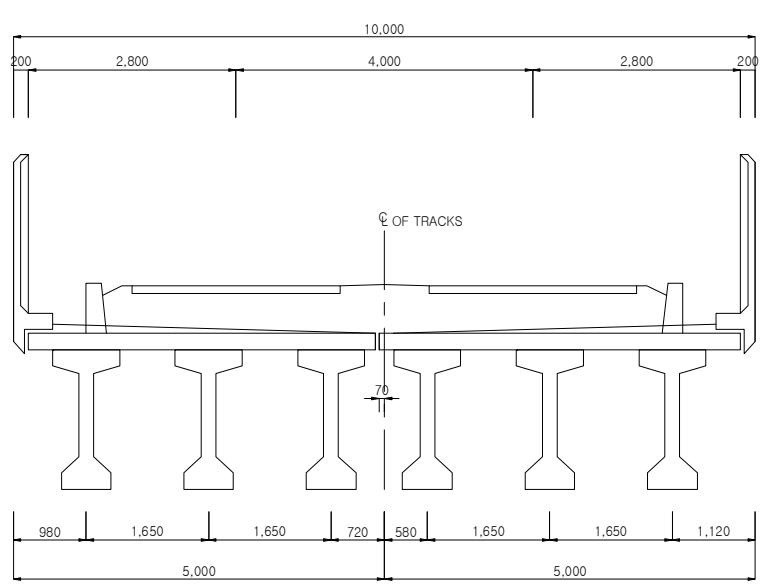
| 구 분 | | 내 용 | 구 분 | 내 용 |
|---|---|---|---|---|
| 시설물 현황도 | | <p>The diagram illustrates the cross-section of the bridge. The total width is 10,000 units. From left to right, the dimensions are: 200 (outer edge to first girder), 2,800 (between first and second girders), 4,000 (between second and third girders), 2,800 (between third and fourth girders), and 200 (from fourth girder to outer edge). The bridge is supported by five T-shaped piers. The track centerline is marked as '℄ OF TRACKS' with a 70-unit offset from the central pier. The bottom dimensions from left to right are: 980, 1,650, 1,650, 720, 580, 1,650, 1,650, and 1,120. The total length of the pier section is 5,000 units on both sides of the centerline.</p> <p>▶ 기타 상세도면은 별도 본문 수록</p> | | |

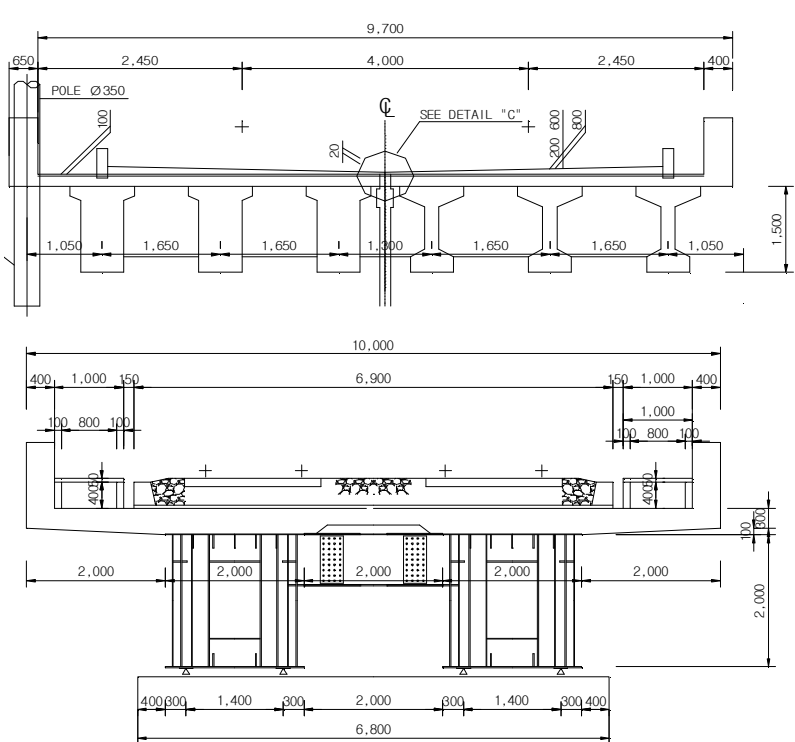
| 구 분 | | 내 용 | 구 분 | 내 용 |
|---|---|---|---|---|
| 시설물 현황도 | | <p>▶ 기타 상세도면은 별도 본문 수록</p> | | |
