## 제3장 현장조사 및 시험

## 제 3 장 현 장 조 사 및 시 험

## 3.2.1 시설물 별 외관조사 결과

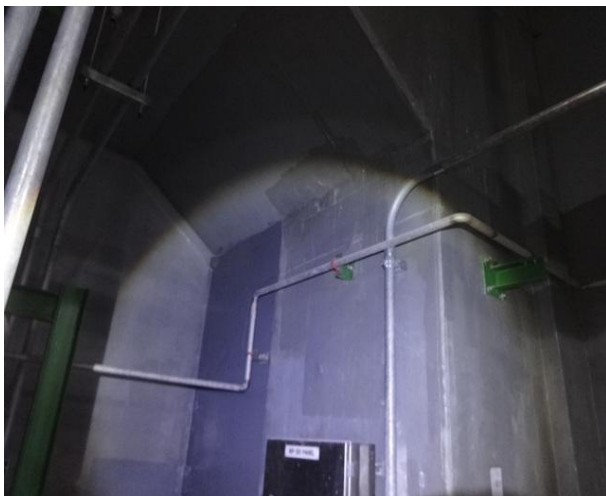
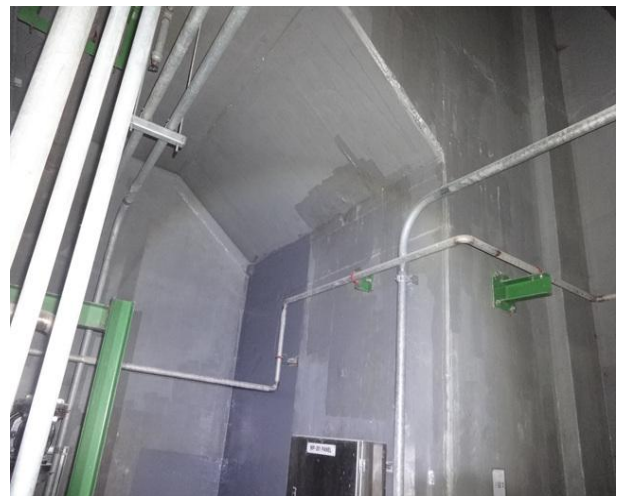
외부 벽체  
누수흔적 -보수완료-

| 구 분 | | 단위 | 기존(2017년) 정밀안전점검 | 금회(2020년) 정밀안전점검 | 비 고 |
|---|---|---|---|---|---|
| 누수흔적/백태 | | m <sup>2</sup> | 6.0 | - | ▼ 6.0 (보수) |

| 구 분 | | 단위 | 기존(2017년) 정밀안전점검 | 금회(2020년) 정밀안전점검 | 비 고 |
|---|---|---|---|---|---|
| <div> <div>■ 검토의견</div> <div> <div>■ 외관조사결과, 일차침전지는 손상이 없는 양호한 상태로 조사됨.</div> <div>■ 기 발생된 손상부의 경우 보수를 실시하였으며, 현재 보수부의 상태는 양호함.</div> </div> </div> | | | | | |

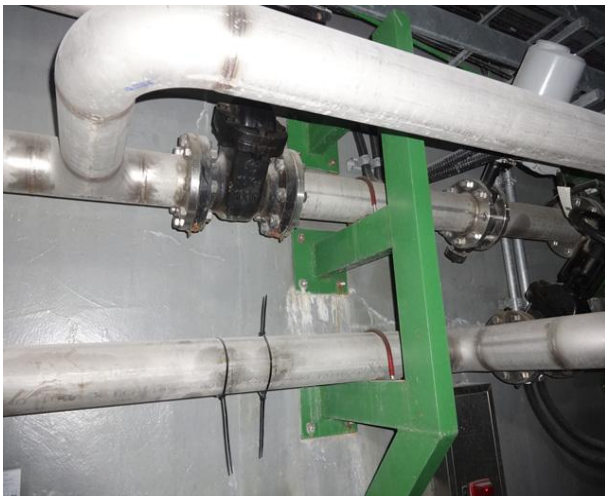
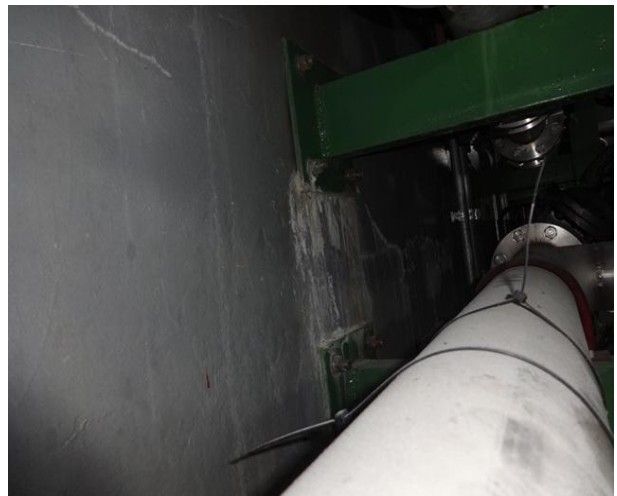
벽체 백태 (A=0.5m×0.3m)

| 구 분 | | 단위 | 기준(2017년) 정밀안전점검 | 금회(2020년) 정밀안전점검 | 비 고 |
|---|---|---|---|---|---|
| 백태 | | m <sup>2</sup> | - | 0.15 | ▲ 0.15 (신규) |

| 구 분 | | 단위 | 기준(2017년) 정밀안전점검 | 금회(2020년) 정밀안전점검 | 비 고 |
|---|---|---|---|---|---|
| <p>■ 검토의견</p> <p>■ 외관조사결과, 생물반응조(간헐포기조) 외부 벽체에 백태가 조사되었으며, 이는 기 점검 이후 추<br/>가 발생한 손상으로 확인됨</p> <p>■ 기 발생한 손상부 비구조적인 손상으로 유지관리 차원의 조치가 필요함</p> | | | | | |

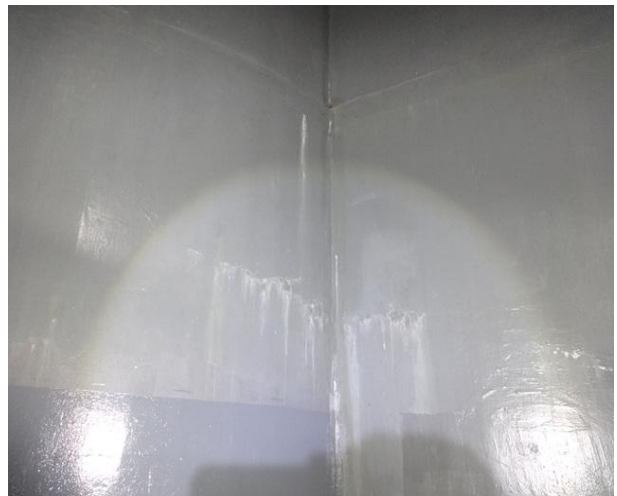
벽체 백태 (A=2.0m×0.3m)

| 구 분 | | 단위 | 기존(2017년) 정밀안전점검 | 금회(2020년) 정밀안전점검 | 비 고 |
|---|---|---|---|---|---|
| 균열부백태 | | m <sup>2</sup> | - | 0.6 | ▲ 0.6 (신규) |

| 구 분 | | 단위 | 기존(2017년) 정밀안전점검 | 금회(2020년) 정밀안전점검 | 비 고 |
|---|---|---|---|---|---|
| <div> <div>■ 검토의견</div> <div> <div>■ 외관조사결과, 처리수조 외부 벽체에 균열부 백태 손상이 조사되었으며, 이는 기 점검 이후 추가 발생한 손상인 것으로 확인됨</div> <div>■ 기 발생한 손상부 비구조적인 손상으로 유지관리 차원의 조치가 필요함</div> </div> </div> | | | | | |

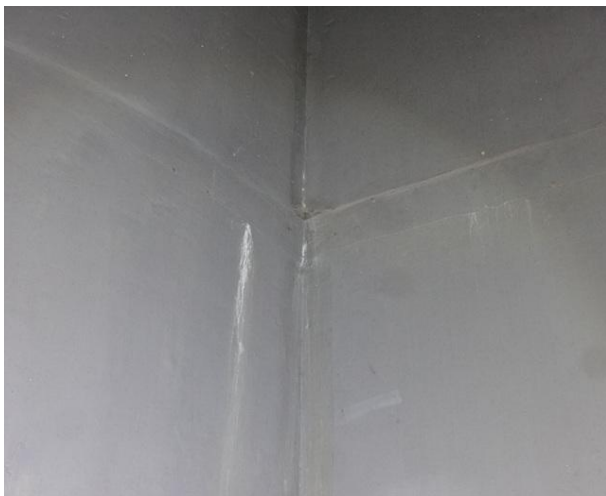
벽체 균열부 백태 (A=0.1m×1.0m)

| 구 분 | | 단위 | 기존(2017년) 정밀안전점검 | 금회(2020년) 정밀안전점검 | 비 고 |
|---|---|---|---|---|---|
| <div> <div>■ 검토의견</div> <div> <div>■ 외관조사결과, 처리수조 외부 벽체에 균열부백태 손상이 조사되었으며, 이는 기 점검 이후 추가 발생된 손상인 것으로 확인됨</div> <div>■ 기 발생한 손상부 비구조적인 손상으로 유지관리 차원의 조치가 필요함</div> </div> </div> | | | | | |

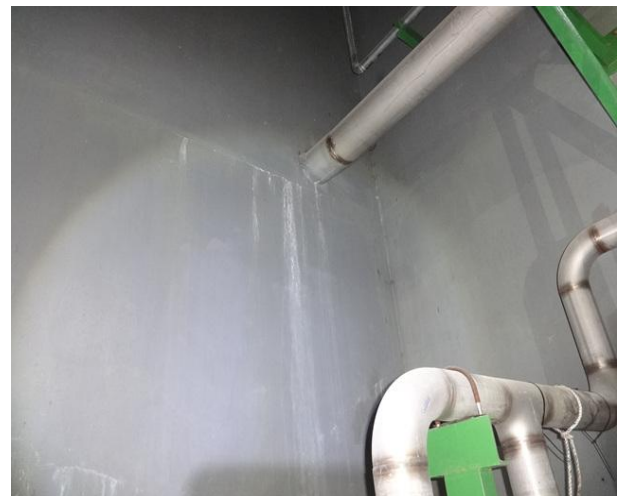
벽체 균열부 백태 (A=1.5m×0.3m)

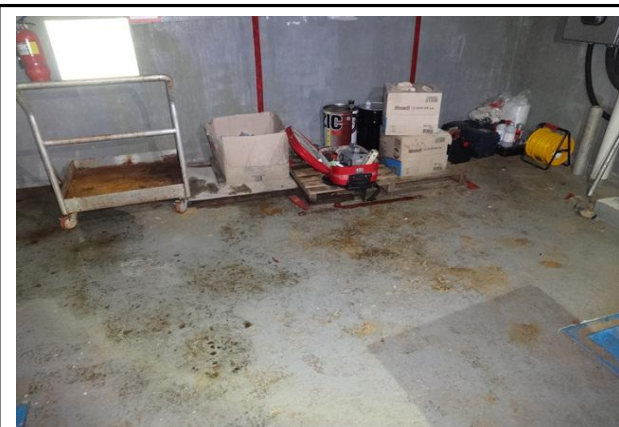
| 처리시설 전경 | 바닥 체수 (A=2.0m×2.0m) |

| 구 분 | | 단위 | 기존(2017년) 정밀안전점검 | 금회(2020년) 정밀안전점검 | 비 고 |
|---|---|---|---|---|---|
| 체수 | | m <sup>2</sup> | - | 16.0 | ▲ 16.0 (신규) |

| 구 분 | | 단위 | 기존(2017년) 정밀안전점검 | 금회(2020년) 정밀안전점검 | 비 고 |
|---|---|---|---|---|---|
| <p>■ 검토의견</p> <ul style="list-style-type: none"> <li>■ 외관조사결과, 바닥부 전구간 도장손상, 방음판넬 하부 파손 등이 조사됨</li> <li>■ 기 점검 이후 일부구간 공용기간 증가, 누수 등에 의한 추가 손상이 발생된 것으로 확인됨</li> <li>■ 금회 점검시 조사된 손상부의 경우 비구조적인 손상으로 유지관리 차원의 조치가 필요함</li> </ul> | | | | | |

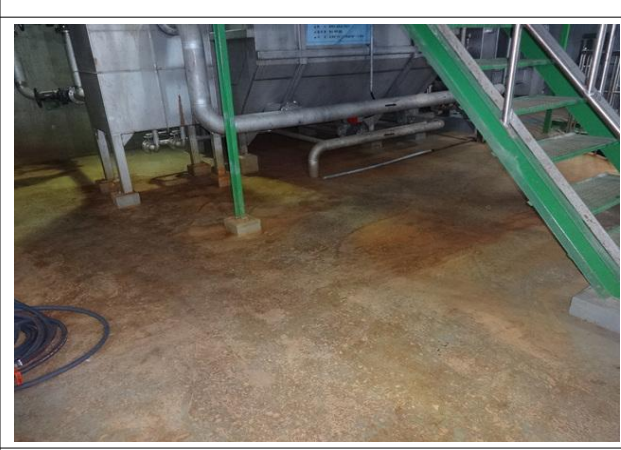
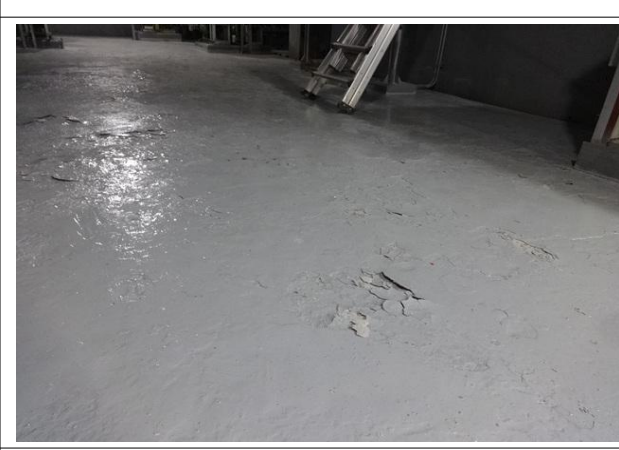
| 바닥 도장손상 (A=20.0m×5.0m) | 바닥 도장손상 (A=20.0m×5.0m) |

| 구 분 | | 단위 | 기존(2017년) 정밀안전점검 | 금회(2020년) 정밀안전점검 | 비 고 |
|---|---|---|---|---|---|
| 도장 손상 | | m <sup>2</sup> | 200.0 | 200.0 | - |

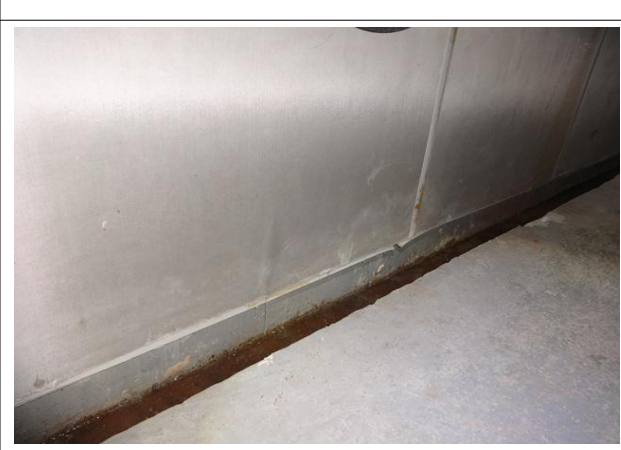
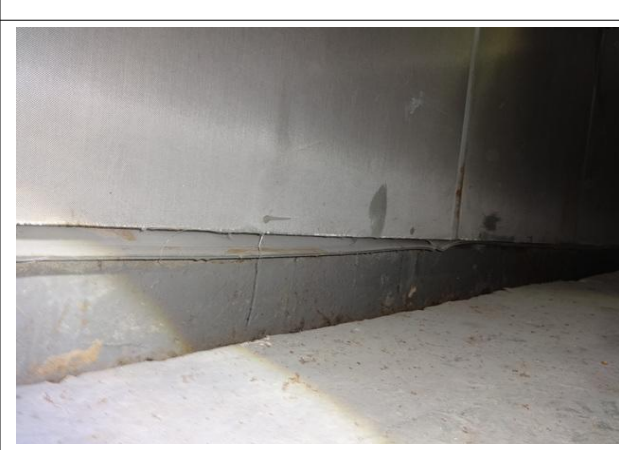
| 벽체 방음판넬 하부 파손 (5EA) | 벽체 방음판넬 하부 파손 (5EA) |

| 구 분 | | 단위 | 기존(2017년) 정밀안전점검 | 금회(2020년) 정밀안전점검 | 비 고 |
|---|---|---|---|---|---|
| 방음판넬 하부 파손 | | 개소 | 5.0 | 5.0 | - |

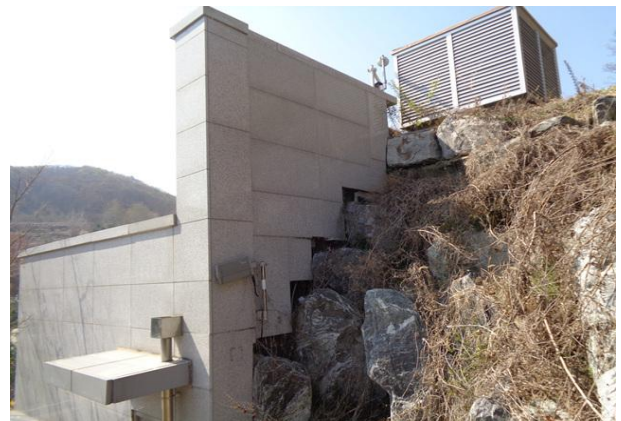
외부 벽체 마감불량 (A=0.5m×1.0m)

| 구 분 | | 단위 | 기존(2017년) 정밀안전점검 | 금회(2020년) 정밀안전점검 | 비 고 |
|---|---|---|---|---|---|
| <p>■ 검토의견</p> <p>■ 외관조사결과, 주요 손상으로 벽체 균열, 마감 실링재 탈락, 천장부 텍스 손상, 벽체부 마감재 손상 등이 조사됨</p> <p>■ 기 점검시 발생된 외부 환기구 누수에 의한 천장부 텍스 손상의 경우 기 점검 이후 보수를 실시 하였으며, 현재 외부 우수유입이 발생되지 않는 양호한 상태인 것으로 확인됨</p> <p>■ 그 외 미보수된 손상부의 경우 건조수축, 시공미흡 및 우수침투로 인한 비구조적인 손상으로 유지관리 차원의 보수가 필요함</p> | | | | | |

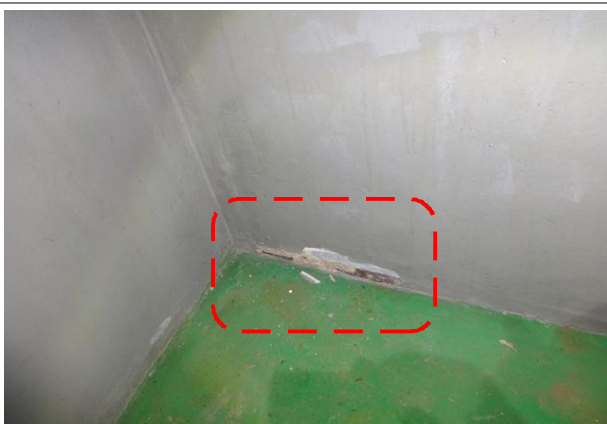
계단실 도장박락(A=0.5m×0.2m)

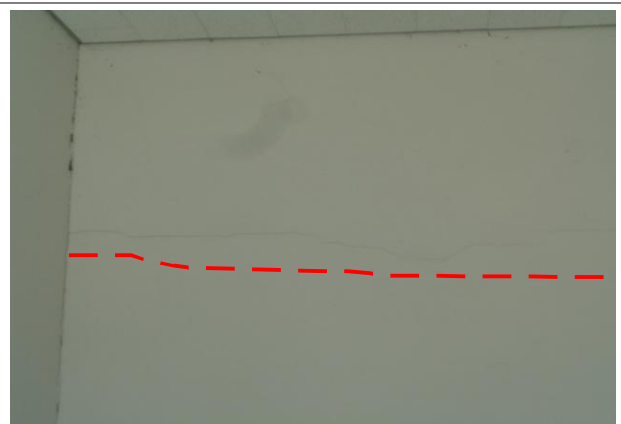
계단실 벽체 균열  
(CW=0.3mm, L=5.0m)
