# 보강토 옹벽의 배수 및 차수

김 경 모

보강기술(주) 연구소장  
kgmong@hotmail.com

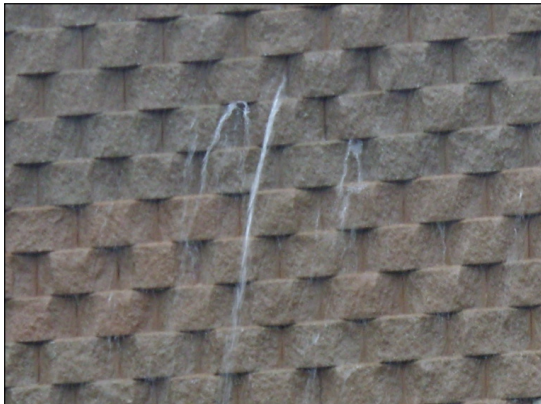
누수현상은 보강토 옹벽에서 종종 볼 수 있으며, 그림 1에서는 강우시 지표에서 유입된 우수가 보강토 옹벽의 전면블록의 틈 사이로 뿔어져 나오는 것을 보여주며, 그림 2에서는 전면블록 사이로 물이 스며나오는 것을 보여준다.

그림 1. 누수(I)

이러한 누수현상 자체가 보강토 옹벽에 미치는 영향은 크지 않지만, 누수현상은 보강토 옹벽의 상단 또는 배면에서 보강토체 내부로 물이 유입된다는 것을 의미한다는 점

을 고려할 때 보강토체 내부로 유입된 물이 적절하게 배수되지 못한다면 보강토 옹벽의 안정성의 안정성에 영향을 미칠 수 있으므로 보강토체 내부로 물이 유입되지 않도록 조치하는 것이 좋다.

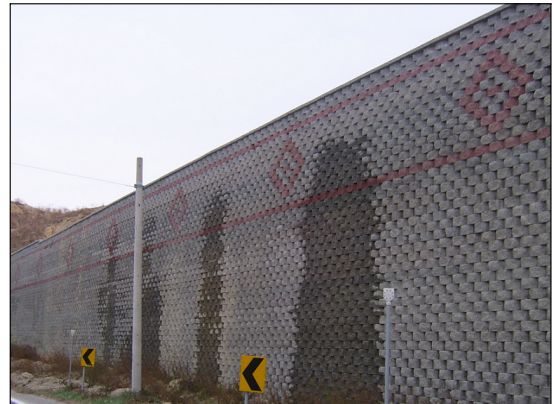
그림 2. 누수(II)

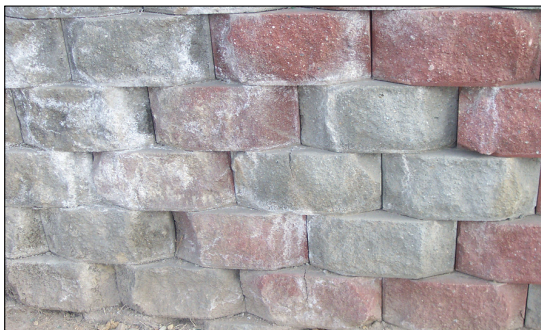
그림 3. 누수에 따른 백화

또한 누수가 지속적으로 진행되는 경우, 보강토 옹벽의 전면벽체에 그림 3에서와 같이 백화현상이 발생할 수 있으며, 이러한 백화현상은 시멘트의 가용성 성분인 수산화칼슘( $\text{Ca}(\text{OH})_2$ )이 표면으로 빠져나와 수분이 증발되면서 발생하거나, 공기 중 탄산가스( $\text{CO}_2$ )와 반응하여 석회석성분인 탄산칼슘( $\text{CaCO}_3$ )이나 황산칼슘( $\text{CaSO}_4$ )으로 변하여 표면에 침착하여 발생한다.

이러한 백화현상이 콘크리트의 압축강도에 미치는 영향은 거의 없는 것으로 알려져 있으나, 보강토 옹벽의 미관

을 해칠 수 있다.

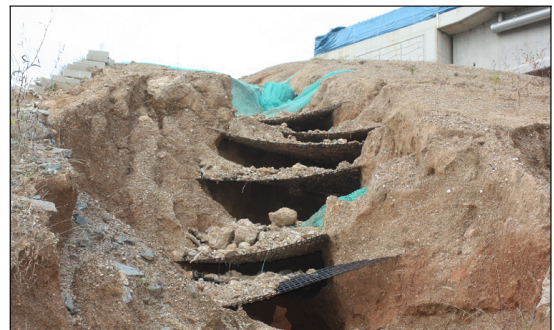
그림 4. 세굴

보강토 옹벽 상단부 및 전면부에 대한 배수대책이 미흡하여 지표수가 표면으로 침수되는 경우에는 그림 4에서와 같은 세굴이 발생할 수 있으며, 이러한 세굴이 지속적으로 진행될 경우 보강토 옹벽이 붕괴될 수도 있으므로 적절한 배수처리가 필요하다.

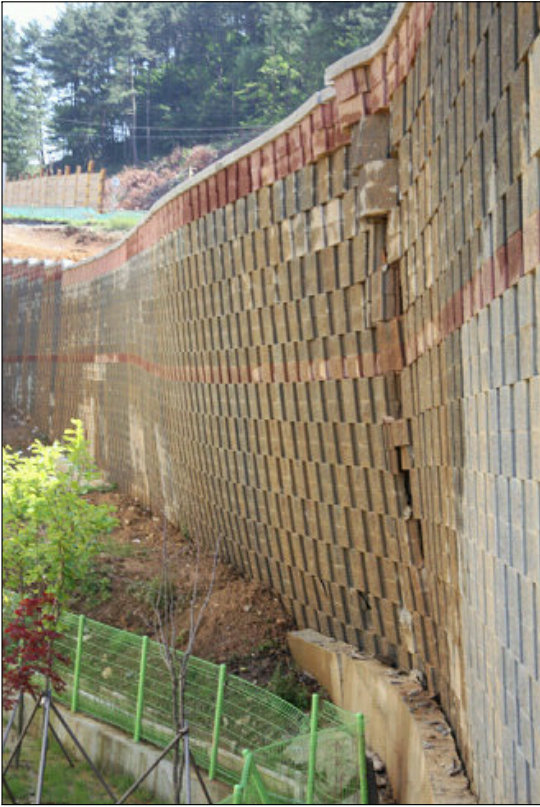
보강토 옹벽은 성토체 내부에 포설된 보강재가 그 주변 흙과의 상호작용에 의하여 일체로 거동하는 보강토체를 형성하여 배면토압에 저항하는 구조이지만, 보강토체 내부로 물이 유입되면 흙과 보강재 사이의 결합력이 저하되고 그에 따라 보강토 옹벽에 과도한 변형이 발생할 수 있

그림 5. 과도한 변위의 발생

다. 그림 5에서는 강우시 유입된 물에 의하여 보강토 옹벽에 변형이 발생한 사례를 보여준다.

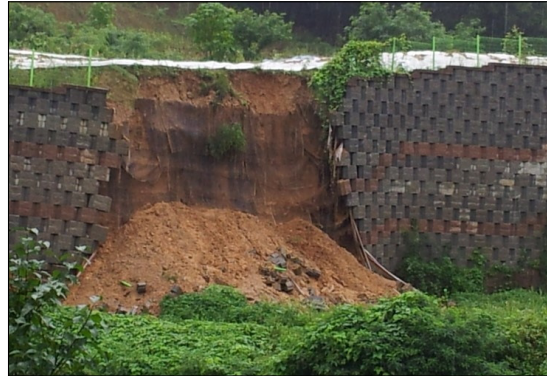
그림 6에서는 보강토 옹벽의 전면블록이 탈락한 사례를 보여주며, 이러한 전면블록 탈락의 원인은 대부분 전면블록 배면의 뒤채움 골재층 속으로 지표수가 과다하게 유입되어 전면블록에 작용하는 수압에 기인되는 경우가 많다.

그림 6. 전면블록의 탈락

보강토 옹벽의 일반적인 단면구성으로도 어느 정도의 배수능력을 가지고 있기는 하지만, 전면블록 배면의 골재층으로 과도한 양의 물이 유입되면 앞의 그림 6에서 보는 바와 같이 전면블록이 탈락하는 것과 같은 피해를 입을 수 있다.

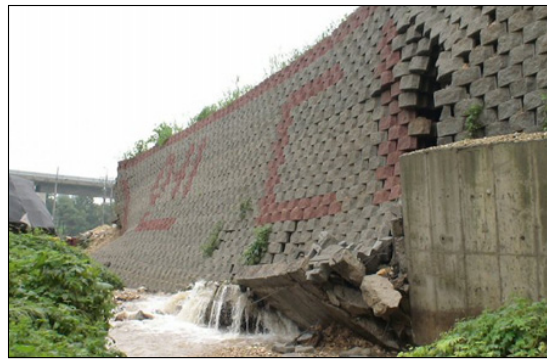
보강토체 배면의 지하용출수를 적절히 배수하지 못할 경우, 보강토 옹벽에 수압이 작용하고 보강토체 내부로 유입된 물은 흙과 보강재 사이의 상호 결속력을 약화시켜 과도한 변형이 발생할 수 있으며, 결과적으로 보강토 옹벽의

그림 7. 보강토 옹벽 붕괴

붕괴에까지 이를 수 있다. 그림 7에서는 강우시 지하수의 유입에 의하여 보강토 옹벽이 붕괴된 사례를 보여준다.

보강토 옹벽 배면에 용출수가 있는 경우, 적절하게 배수되지 못하면 그림 7과 같이 보강토 옹벽이 붕괴될 수 있다. 따라서 보강토 옹벽 배면에 용출수가 있는 경우에는 그림 11에서와 같이 배수시설을 설치하여 배면 용출수를 적절

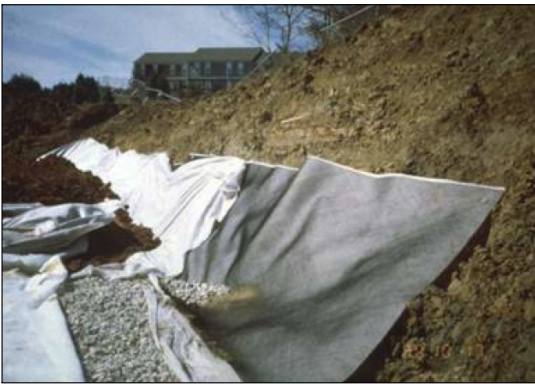
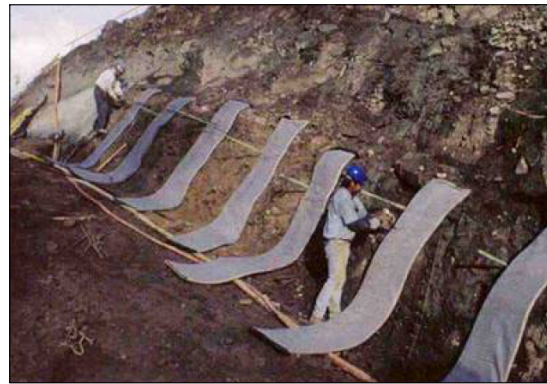
이러한 배수시설은 그림 12(a)에서와 같이 보강토 옹벽 배면에 자갈 배수층을 두어 배면 용출수가 보강토체 내부로 유입되지 못하도록 하는 것이 일반적이지만, 그림 12(b)~(d)에서와 같이 배수용 지오폴리머트를 사용할 수도 있다.

(b) 배수용 지오컴포지트 적용

(c) 배수용 지오컴포지트 적용예

(d) 배수용 지오컴포지트 적용예

그림 12. 배면 용출수에 대한 대책 적용예
