| 안전점검 조치확인 현황 | |
| 공 사 명 | 울릉도 일주도로2 건설공사 |
| 점 검 항 목 | 터널지보공 1차 정기안전점검 |

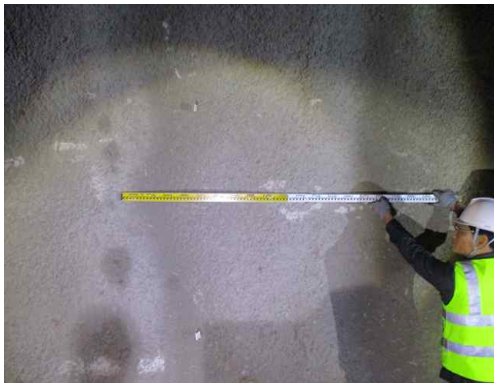
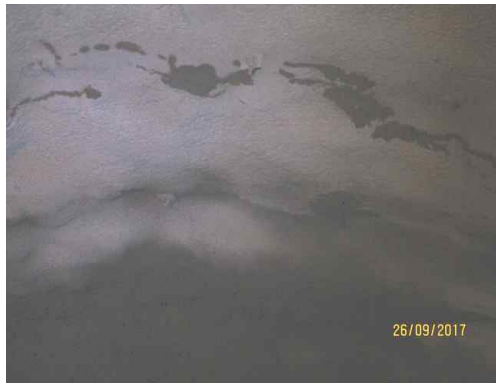
| 점검 항목 | 점검 내용 |
|---|---|
| 지보공 | <div data-bbox="411 824 592 864"> <p>■ 점검 의견</p> </div> <div data-bbox="411 882 1414 981"> <p>지보공(강지보재, 록볼트, 슛크리트 등)은 보조공법으로 휘폴링과 강관 보강 그라우팅이 시공되고 있다.</p> </div> <div data-bbox="411 999 1414 1160"> <p>지보공의 시공은 굴착 작업후 암판정을 통하여 지보패턴별로 시공되고 있으며, 강지보재 간격, 록볼트 수량 및 슛크리트 두께 등은 설계도면과 일치하는 것으로 조사되었으며, 시공 상태도 양호한 것으로 판단된다.</p> </div> <div data-bbox="400 1608 896 1991"> </div> <div data-bbox="924 1608 1422 1991"> </div> |

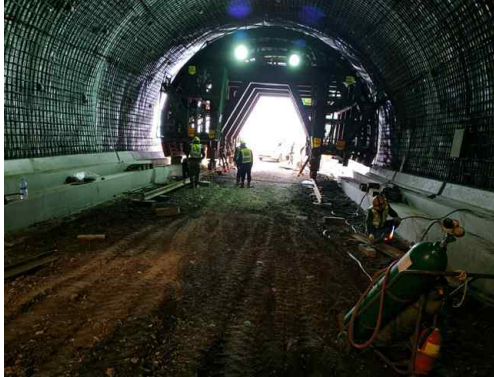
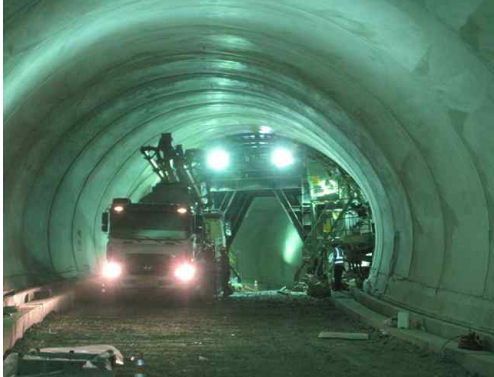
| 점검 항목 | 점검 내용 |
|---|---|
| 라이닝폼 | <p>■ 점검 의견</p> <p>본 현장은 설계도서 및 시공계획에 맞추어 전반적으로 시공이 원만히 진행되고 있었으며, 점검당시 라이닝 콘크리트 타설 실시중으로 라이닝폼이 설치된 상태이다. 점검결과, 각 부재의 위치, 간격 등이 구조계산에 준하여 제작·설치되었고, 전용 고정 장치를 이용하여 견고하게 설치가 이루어진 것으로 조사되었다.</p> <div style="display: flex; justify-content: space-around; margin-top: 20px;"> </div> |
