강재거푸집 상세도 (5)

| 경상북도<br>대림산업 | 사업명 | 울릉도 일주도로2 건설공사 | | | △ | | | | | | 위치정보 | | 도면명 | 강재거푸집 상세도 (5) |
| | 건설분야 | 토목 | 건설단계 | 실시설계 | △ | 2015.12. | 실시설계 준공 | 김성호 | 최규대 | 최장식 | 도면번호 | C0060507-012 | 편철번호 | 4.094 |

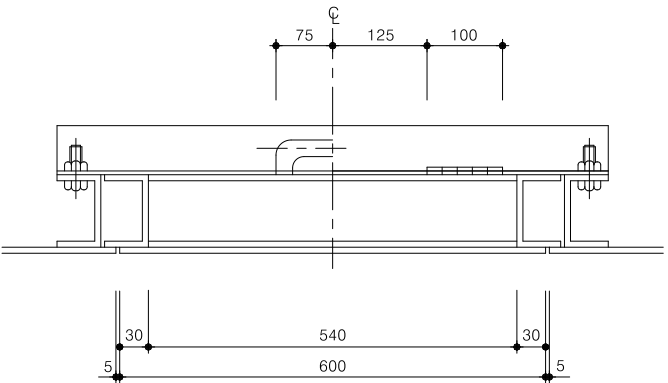
단 면 A-A

단 면 B-B
