# 제 1 장 기 실시한 안전점검의 요약

본 과업의 목적은 『4단계 공항내부 연결도로공사[4-8공구]』 현장의 과업대상 구조물에 대하여 “건설기술진흥법 제62조, 시행령 제100조, 제101조, 시행규칙 제59조, 제60조” 규정에 의한 건설공사 안전관리지침 『국토교통부 고시 제2016-718호』에 따라 실시하는 용역으로써 준공(임시사용 포함)하기 직전에 정기안전점검과 초기점검 등을 수행하고 안전점검 내용 및 그 조치사항을 종합 검토하여 종합보고서로 작성하였다.

| 구 분 | 내 용 | | |
|---|---|---|---|
| 공 사 명 | 4단계 공항내부 연결도로공사[4-8공구] | | |

| NO | 시설물명 | 위치 | 형식 | 연장 | 시설물등급 | 비고 |
|---|---|---|---|---|---|---|
| 1 | 지하차도#1 | 인천광역시 중구 운서동 | 지하차도 | 385.0m | 2중 | |

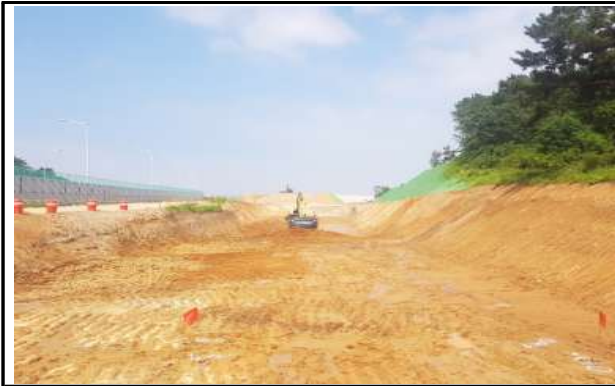
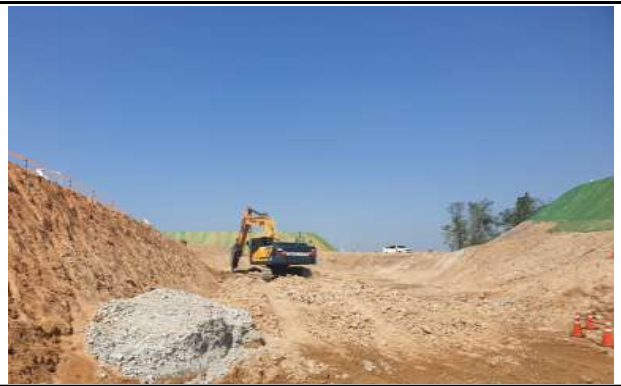
| 점 검<br>항 목 | 점 검 결 과 |
|---|---|
| 공사<br>목적물의<br>품질<br>시공상태<br>등의<br>적정성 | <ul style="list-style-type: none"> <li>지하차도#1의 주요부재별 외관조사 결과, 기초 터파기 및 법면 절토, 버림 콘크리트 타설, 철근공이 진행중이었고, 시공위치, 선형, 지반상태, 경사 등 시공의 품질관리 상태는 양호한 것으로 판단된다.</li> </ul> |

기초 터파기

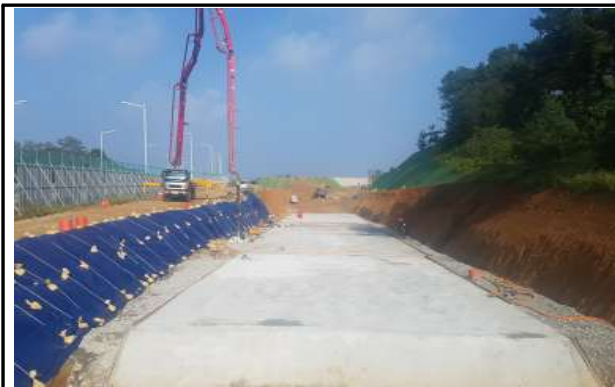
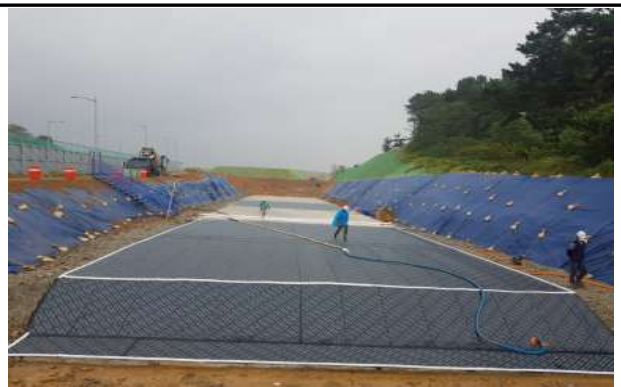
버림콘크리트 타설

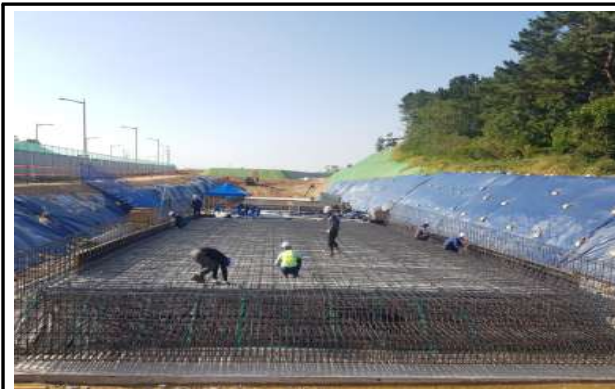
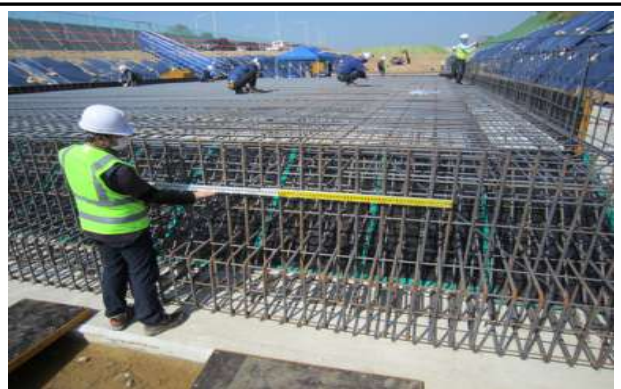
철근공

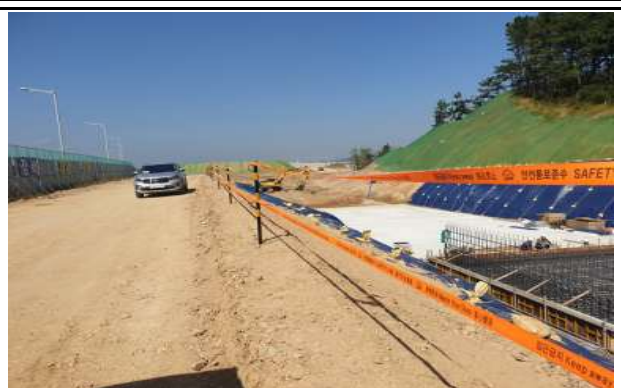
| 점 검<br>항 목 | 점 검 결 과 |
|---|---|
| 공사장<br>주변<br>안전조치<br>적정성 | <ul style="list-style-type: none"> <li>본 현장의 안전난간 및 접근금지 방지, 비탈면 보호공, 가설 방진벽, 건설 폐기물 야적장, 세륜시설 등을 확인하였고, 공사장 주변 안전조치는 적정한 것으로 조사되었다.</li> </ul> |

안전난간 및 접근금지 방지책

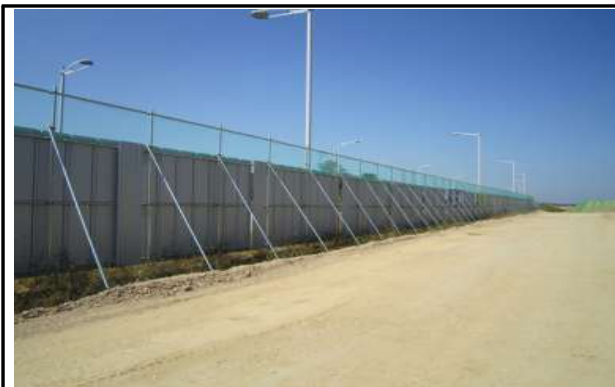
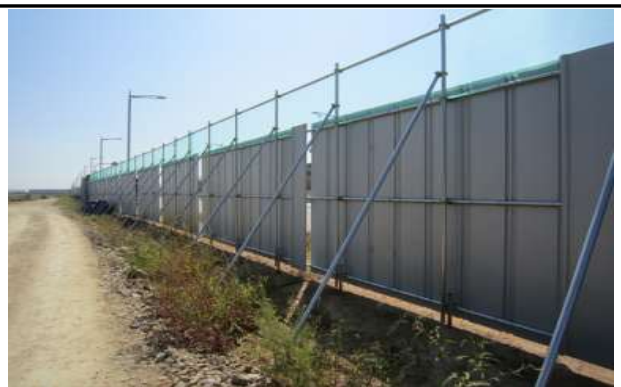
가설방진벽

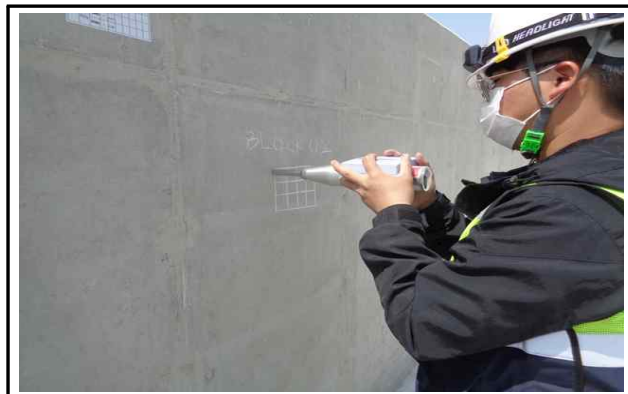
| 점 검<br>항 목 | | 점 검 결 과 | | | | | | |
|---|---|---|---|---|---|---|---|---|
| ● 설계강도이상으로 측정되어 콘크리트 강도 저하에 대한 문제는 없다. | | | | | | | | |

| 강도측정 | 철근탐사 |

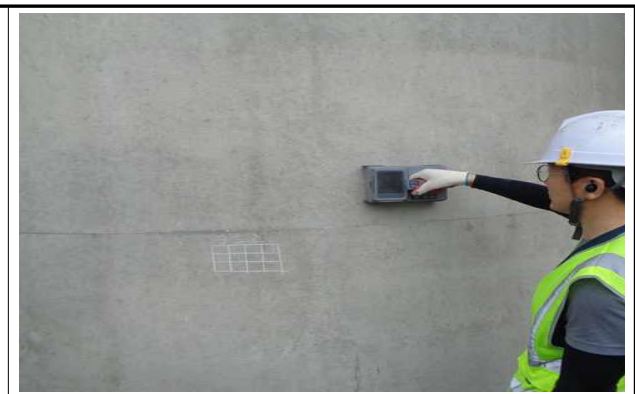
| 점 검<br>항 목 | | 점 검 결 과 | | | | | | |
|---|---|---|---|---|---|---|---|---|
| ● 배근간격 및 피복두께가 설계값에 준하여 시공된 것으로 판단된다. | | | | | | | | |

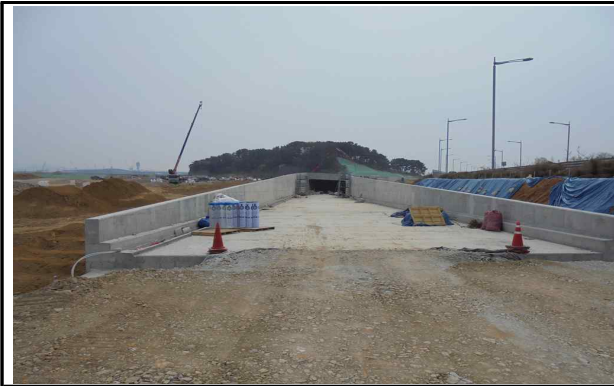
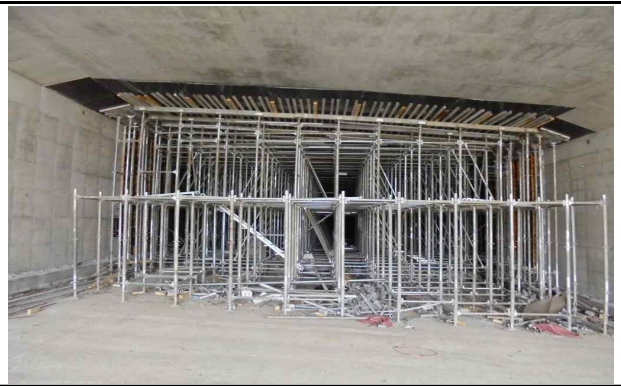
| 점검 항목 | 점검 결과 |
|---|---|
| 공사 목적물의 품질 시공상태 등의 적정성 | <ul style="list-style-type: none"> <li>지하차도#1의 주요부재별 외관조사 결과, BOX구간의 철근공 및 콘크리트 타설이 진행중이었고, U-TYPE옹벽은 시공이 완료된 상태였다. 지하차도 #1의 시공위치, 선형, 지반상태, 경사 등 시공의 품질관리 상태는 양호한 것으로 판단된다.</li> </ul> |

BOX구간 및 U-TYPE옹벽 구간

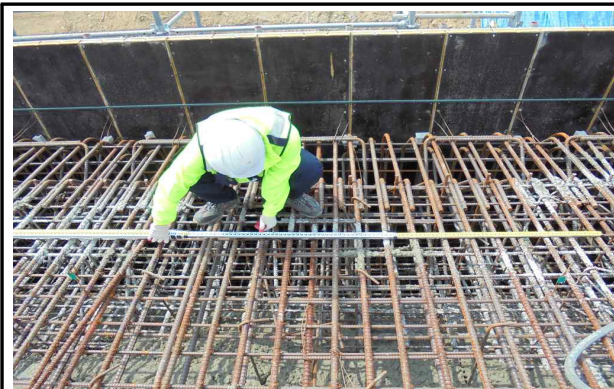
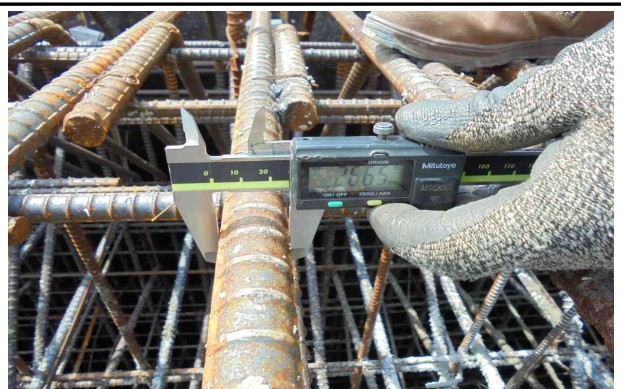
철근 배근 현황

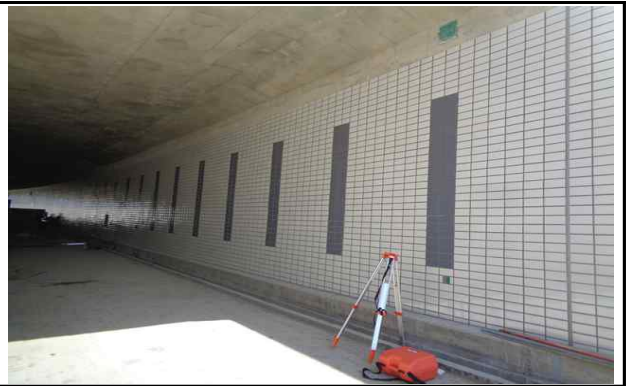
| 부 재 | 외관조사 결과 | 비 고 |
|---|---|---|
| BOX | <ul style="list-style-type: none"> <li>◦ BOX 지하차도의 외관조사 결과, 콘크리트 구조물에서 발생하기 쉬운 균열, 파손, 재료분리 등의 손상이 발생되지 않은 비교적 양호한 상태로 확인되었다. 측벽에 설치한 타일은 시공상태가 양호한 것으로 조사되었다.</li> <li>◦ 상부슬래브 및 벽체 타일은 추후 공용시, 경과년수 증가 및 사고 등의 원인으로 발생할 수 있는 콘크리트 열화, 타일부착력 저하 등의 손상에 대해 지속적인 점검을 통한 유지관리가 요구된다.</li> <li>◦ 바닥부의 포장은 아스팔트 포장(T=80mm)으로 배수시설은 250X200(mm)의 콘크리트로 양측에 시공되어있는 상태이다. 현장조사 결과, 바닥부의 포장 및 배수시설은 양호한 상태인 것으로 조사되었다.</li> <li>◦ 포장부 및 배수시설은 추후 공용시, 우천 및 주행차량의 윤하중, 이물질퇴적 등에 의해 아스콘 열화, 배수로 이물질퇴적 등의 손상에 대해 지속적인 점검 및 정비를 실시하는 유지관리가 요구된다.</li> <li>◦ 부속시설로 침사조, 집수조가 BOX구간의 중앙(SPAN11)에 설치되어있다. 침사조, 집수조의 콘크리트 상태는 손상이 없는 양호한 상태로 조사되었다.</li> </ul> | |

측벽 타일 전경

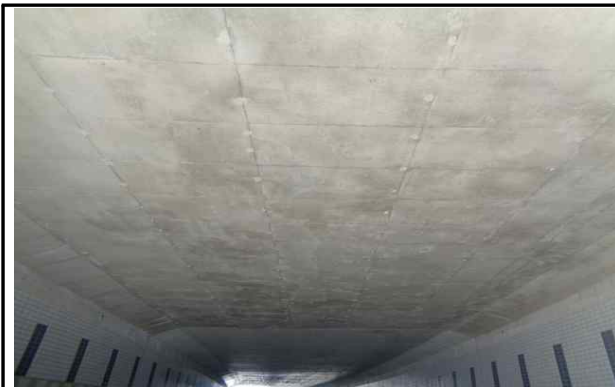
상부슬래브 전경

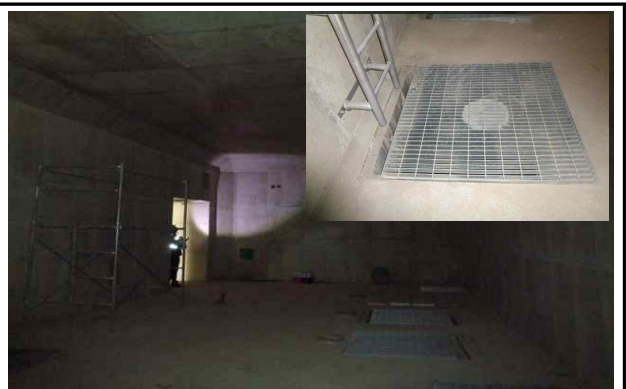
부속시설(집수조) 전경

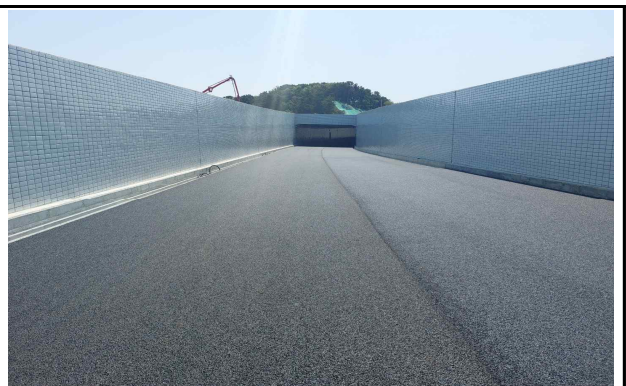
| 부 재 | 외관조사 결과 | 비 고 |
|---|---|---|
| U-TYPE | <ul style="list-style-type: none"> <li>◦ U-TYPE 옹벽의 외관조사 결과, 콘크리트 구조물에서 발생하기 쉬운 균열, 파손, 재료분리 등의 손상이 발생되지 않은 비교적 양호한 상태로 확인되었다. 측벽에 설치한 타일은 시공상태가 양호한 것으로 조사되었다.</li> <li>◦ 벽체 타일은 추후 공용시, 경과년수 증가 및 사고 등의 원인으로 발생할 수 있는 타일부착력 저하 등의 손상에 대해 지속적인 점검을 통한 유지관리가 요구된다.</li> <li>◦ 바닥부의 포장은 아스팔트 포장(T=80mm)으로 배수시설은 250X200(mm)의 콘크리트로 양측에 시공되어있는 상태이다. 현장조사 결과, 바닥부의 포장 및 배수시설은 양호한 상태인 것으로 조사되었다.</li> <li>◦ 포장부 및 배수시설은 추후 공용시, 우천 및 주행차량의 윤하중, 이물질퇴적 등에 의해 아스콘 열화, 배수로 이물질퇴적 등의 손상에 대해 지속적인 점검 및 정비를 실시하는 유지관리가 요구된다.</li> </ul> | |

시점부 U-TYPE옹벽 전경

중점부 U-TYPE옹벽 전경

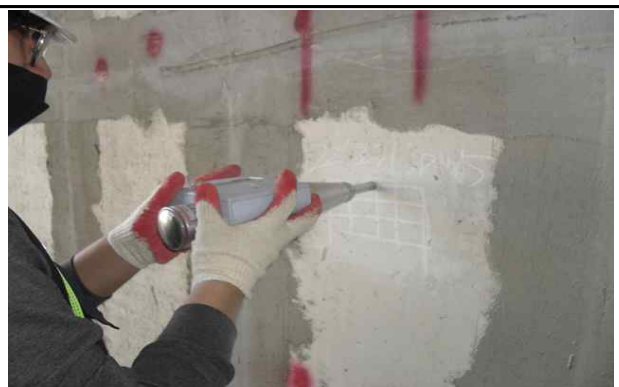
| 점 검<br>항 목 | 점 검 결 과 | | | | | | | |
|---|---|---|---|---|---|---|---|---|
| | ● 설계강도이상으로 측정되어 콘크리트 강도 저하에 대한 문제는 없다. | | | | | | | |

반발경도

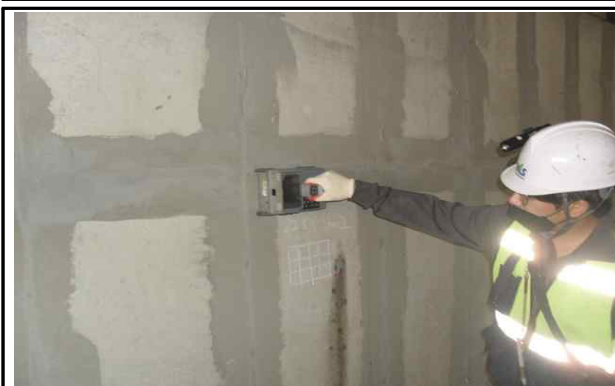
| 점 검<br>항 목 | 점 검 결 과 | | | | | | | |
|---|---|---|---|---|---|---|---|---|
| ● 배근간격 및 피복두께가 설계값에 준하여 시공된 것으로 판단된다. | | | | | | | | |

철근탐사

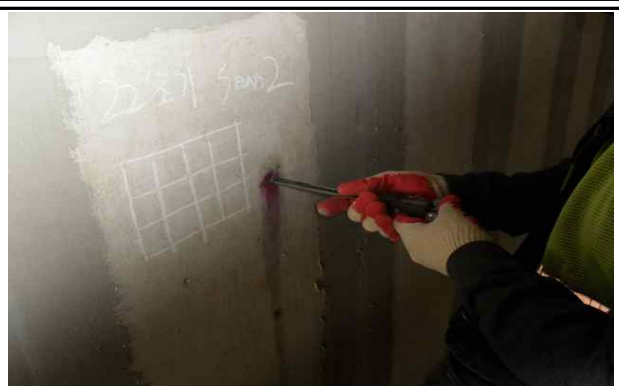
| 점 검<br>항 목 | 점 검 결 과 | | | | | | | |
|---|---|---|---|---|---|---|---|---|
| ● 측정결과, 탄산화 진행에 따른 철근의 부식우려는 없는 것으로 판단된다. | | | | | | | | |

탄산화깊이
