## 도로교량 하자 목록(1공구)

## 사진대지

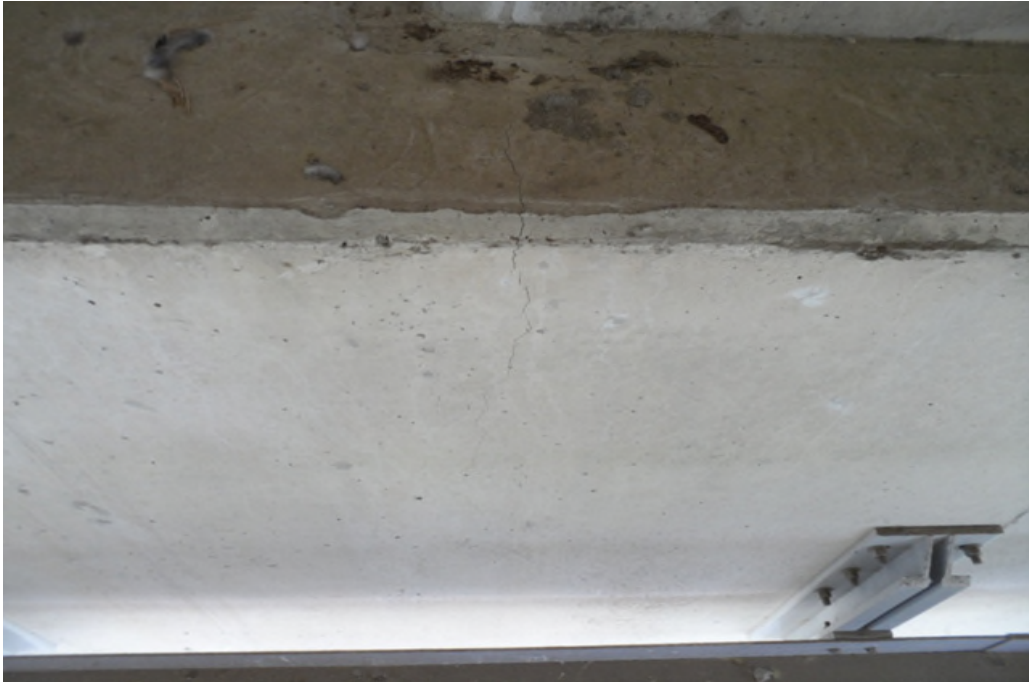
| 점검위치 | 양방향 | 승곡교(P1) | 사진번호 | #01 |

| No. | 위치 | | 점검 내용 | 사진번호 |
|---|---|---|---|---|
| 1 | 양방향 | 승곡교(P1) | STA 0.05k 교각 코핑부 균열 | #01 |

| 점검내용 | | STA 0.05k 교각 코핑부 균열 | | |

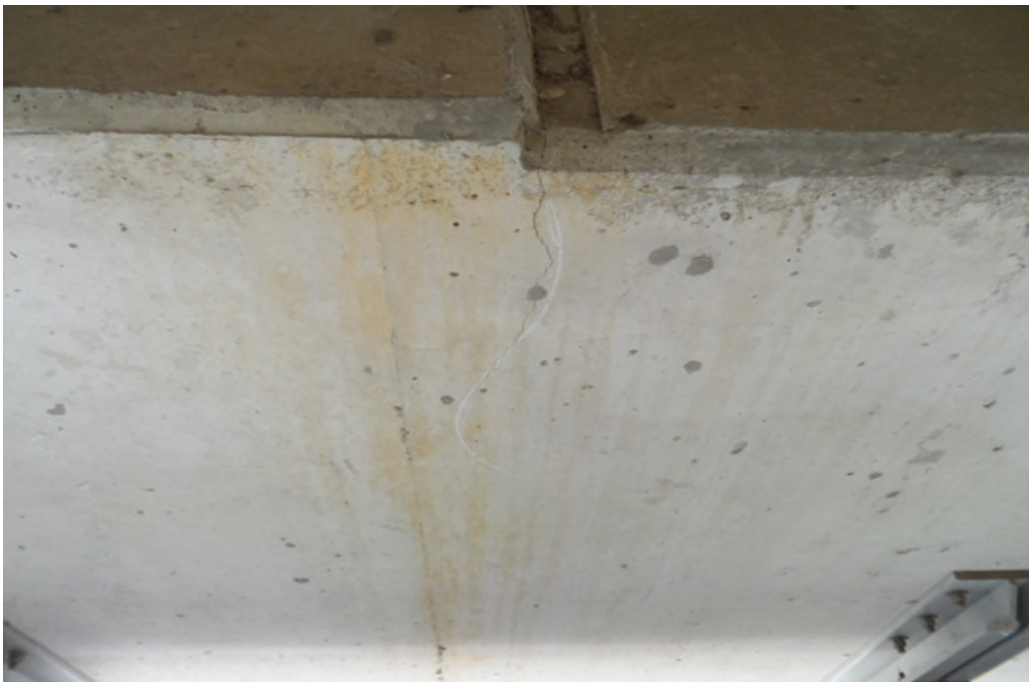
| 점검위치 | 양방향 | 승곡교(P2) | 사진번호 | #02 |

| No. | 위치 | | 점검 내용 | 사진번호 |
|---|---|---|---|---|
| 2 | 양방향 | 승곡교(P2) | STA 0.08k 교각 코핑부 균열 | #02 |

| 점검내용 | | STA 0.08k 교각 코핑부 균열 | | |

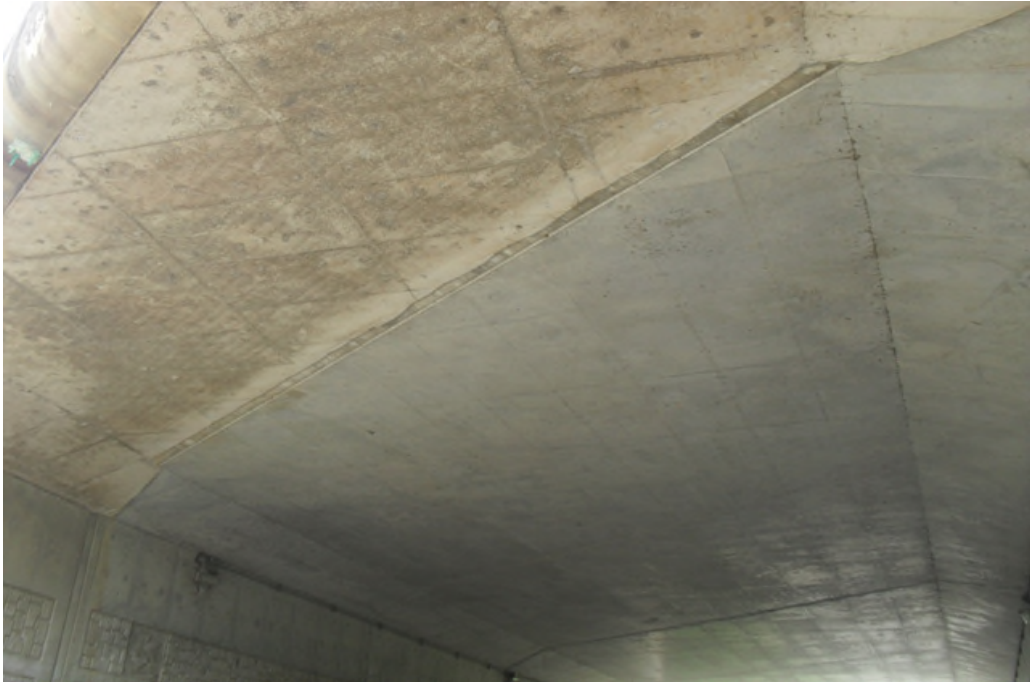
| 점검위치 | - 낙동JCT R-G교(S1) | 사진번호 | #03 |

| No. | 위치 | | 점검 내용 | 사진번호 |
|---|---|---|---|---|
| 3 | - | 낙동JCT R-G교(S1) | 낙동JCT연결로 바닥판하면 백태 | #03 |

| 점검내용 | 낙동JCT연결로 바닥판하면 백태 | | |

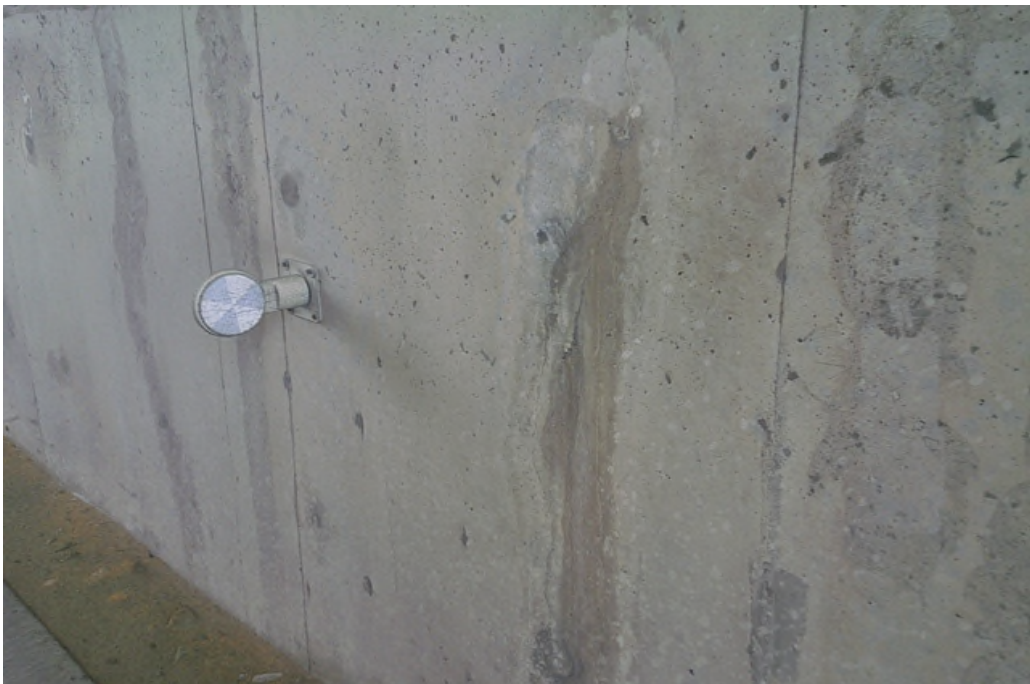
| 점검위치 | 영천방향 상촌생태육교(A) | 사진번호 | #04 |

| No. | 위치 | | 점검 내용 | 사진번호 |
|---|---|---|---|---|
| 4 | 영천방향 | 상촌생태육교(A) | 교대 백태 | #04 |

| 점검내용 | 교대 백태 | | |

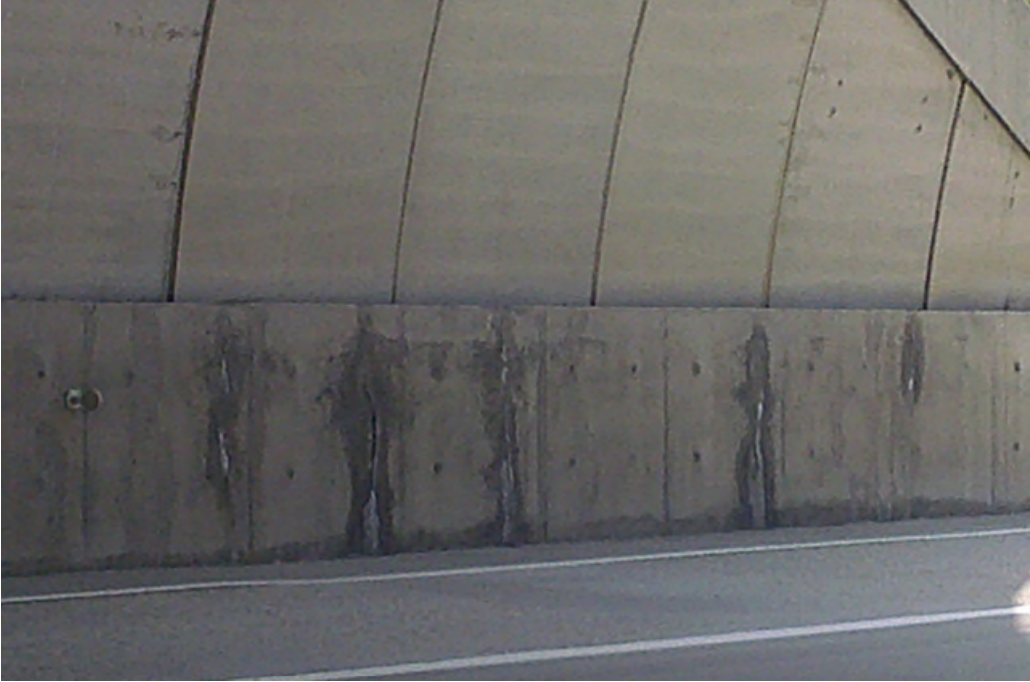
| 점검위치 | 영천방향<br>상촌생태육교(P) | 사진번호 | #05 |

| No. | 위치 | | 점검 내용 | 사진번호 |
|---|---|---|---|---|
| 5 | 영천방향 | 상촌생태육교(P) | 교각 백태 | #05 |

| 점검내용 | 교각 백태 | | |
