(상반기 시설물 정밀안전점검  
및 정기안전점검 기술용역)

대구동부순환도로(주)

절토사면 외관조사 현황도(Face Map)

절토사면명(위치) : 삼덕대절토사면

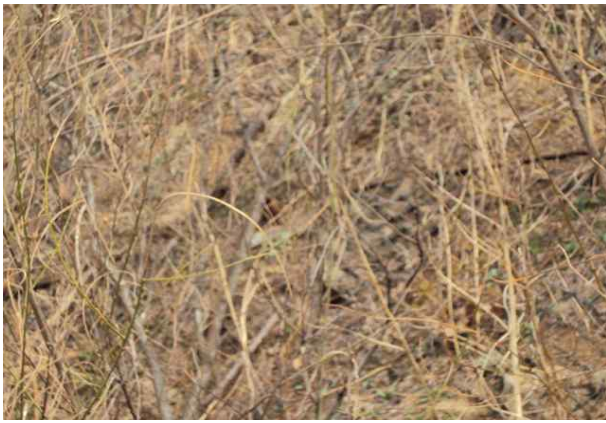
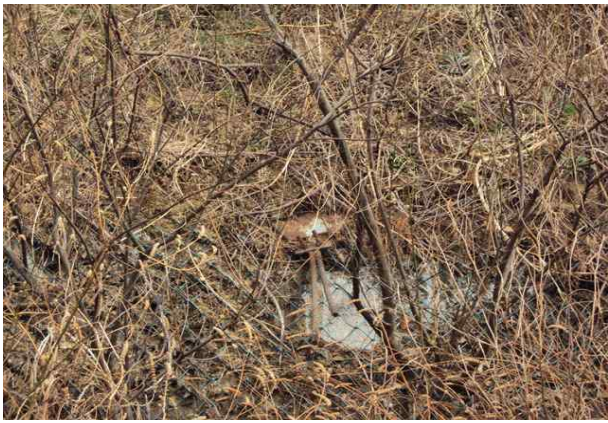
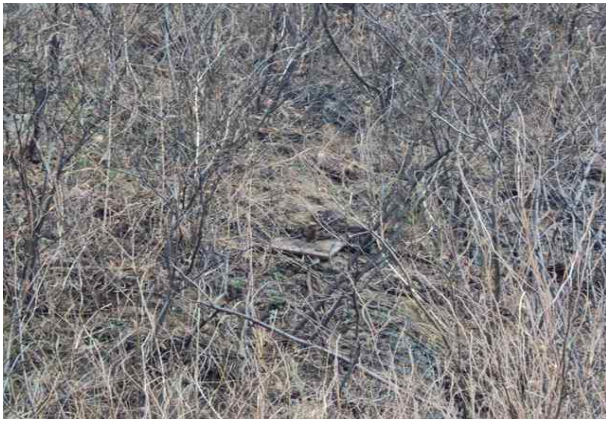
| 현 황 | 1구간 3단 능형망 노출 ,로프부식 | 현 황 | 1구간 5단 록볼트 점부식, 부분부식 |
| 원 인 | 강우, 집중호우 등에 의한 녹생토유실 | 원 인 | 강우, 집중호우 등에 의한 녹생토유실 |

| 현 황 | 1구간 5단 록볼트 점부식, 부분부식 | 현 황 | 1구간 5단 록볼트 점부식, 부분부식 |
| 현 황 | 1구간 5단 록볼트 점부식, 부분부식 | 현 황 | — |
| 원 인 | 강우, 집중호우 등에 의한 녹생토유실 | 원 인 | — |

| 대 책 | 주의관찰 후 진전시 녹생공 | 대 책 | 주의관찰 후 진전시 녹생공 |

| 대 책 | 주의관찰 후 진전시 녹생공 | 대 책 | — |

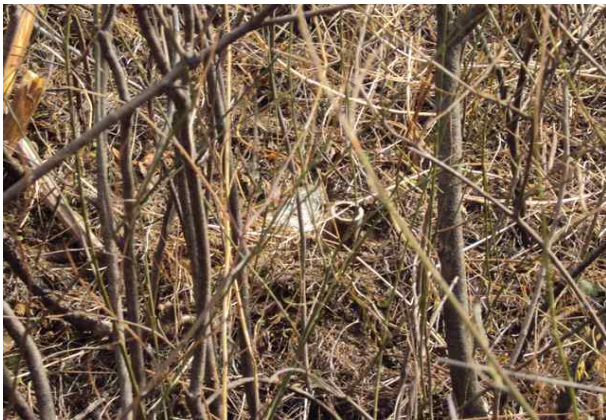
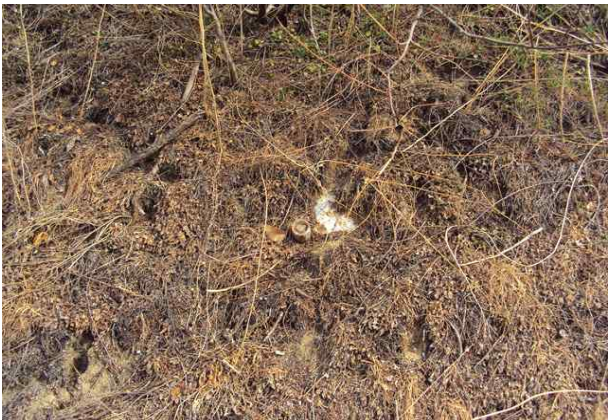
| 현 황 | 2구간 2단 록볼트 점부식, 부분부식 | 현 황 | 2구간 2단 록볼트 점부식, 부분부식 |
| 원 인 | 강우, 집중호우 등에 의한 녹생토유실 | 원 인 | 강우, 집중호우 등에 의한 녹생토유실 |

| 대 책 | 주의관찰 후 진전시 녹생공 | 대 책 | 주의관찰 후 진전시 녹생공 |

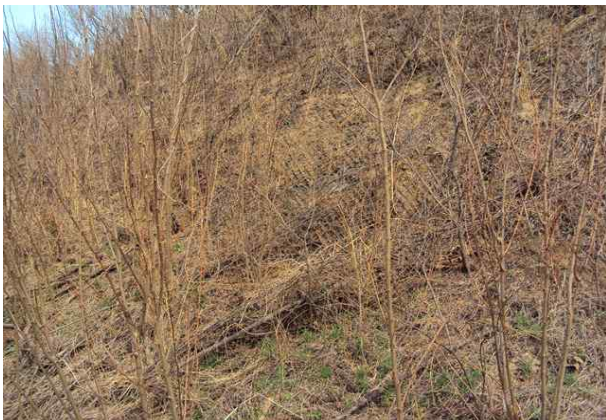
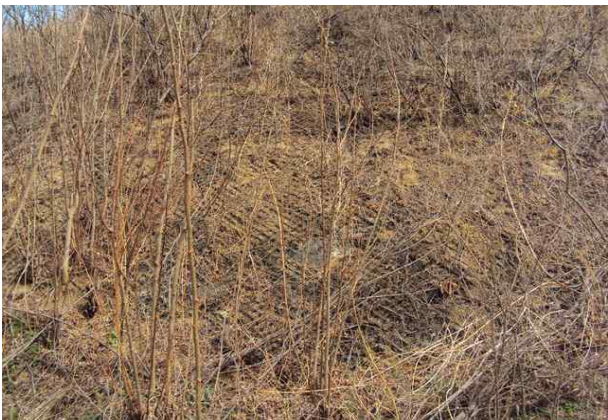
| 현 황 | 2구간 3단 능형망 노출 및 로프부식 | 현 황 | 2구간 3단 능형망 노출 및 로프부식 |
| 원 인 | 강우, 집중호우 등에 의한 녹생토유실 | 원 인 | 강우, 집중호우 등에 의한 녹생토유실 |

| 대 책 | 주의관찰 후 진전시 녹생공 | 대 책 | 주의관찰 후 진전시 녹생공 |

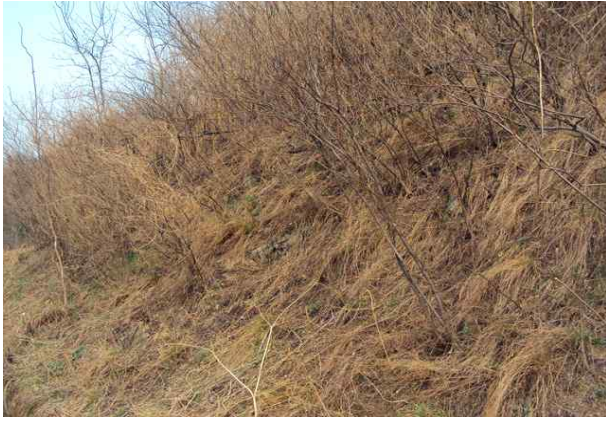
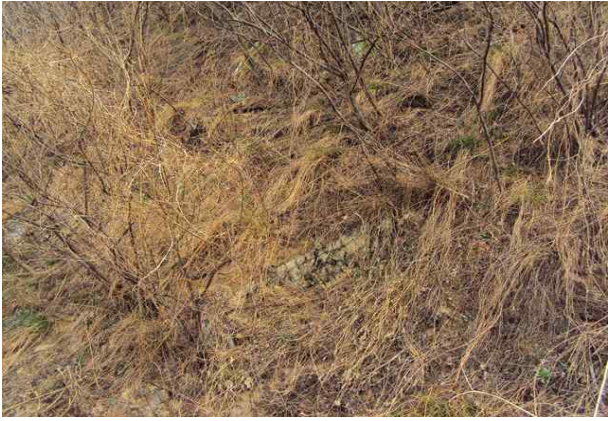
| 현 황 | 2구간 4단 능형망노출, 로프부식 | 현 황 | 2구간 4단 능형망노출, 로프부식 |
| 원 인 | 강우, 집중호우 등에 의한 녹생토유실 | 원 인 | 강우, 집중호우 등에 의한 녹생토유실 |

| 대 책 | 주의관찰 후 진전시 녹생공 | 대 책 | 주의관찰 후 진전시 녹생공 |
