## 16. 고산육교

# 제1장 정기안전점검 개요

【표 II. 1.1】 시설물현황(고산육교)

고산육교는 경기도 광주시 오포읍 세피내길 122(일반국도 45호선)에 위치하고 있는 교량으로 1997년 12월에 준공되어 약 25년 정도의 공용기간을 거친 구조물이며, 연장 90.2m, STB형식의 왕복 6차로의 교량이다.

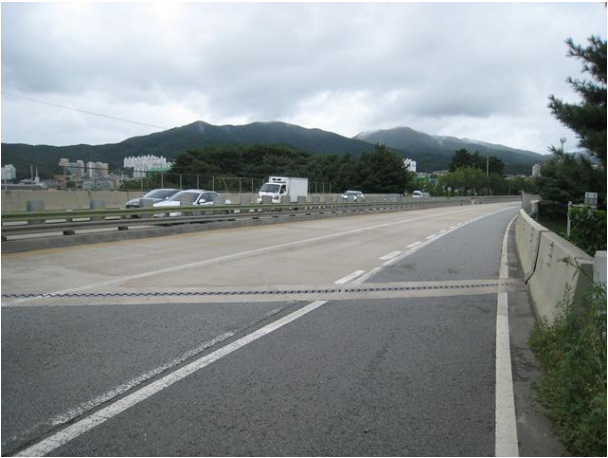
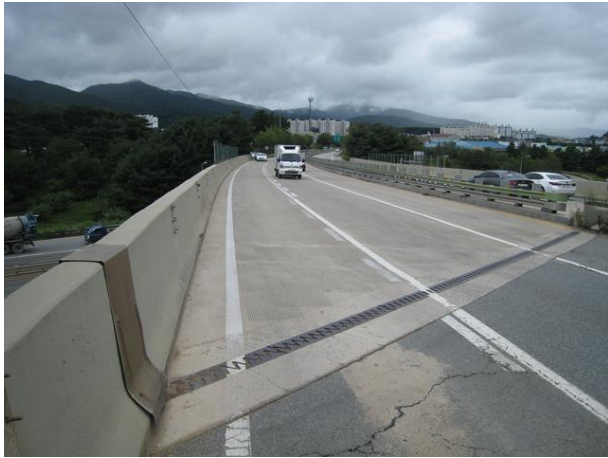
| 구 분 | 발생원인 | 비고 |
|---|---|---|
| 3.하중조건, 기초.지반 조건, 주변환경 등의 변동사항 | 교면포장 용인 ASP → LMC(3차로 제외)<br>교면포장 광주 ASP → LMC | 중평면도 |

| 교면포장 용인 ASP → LMC포장(3차로 제외) | 교면포장 광주 ASP → LMC포장 |

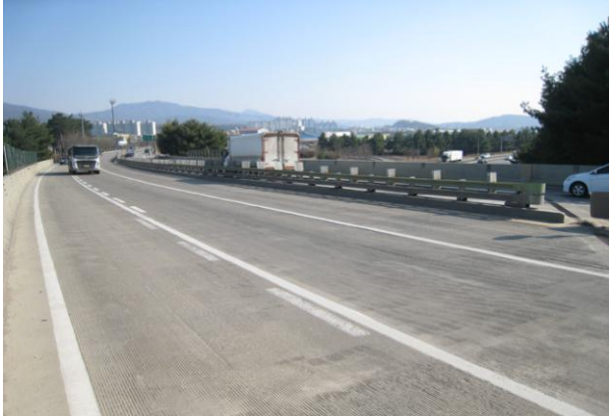
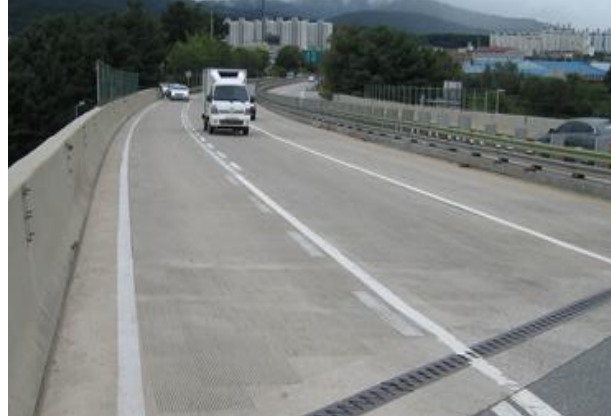
| 2022 상반기 | | 2022 하반기 | |
|---|---|---|---|
| | | 광주 LMC 포장 상태양호 | #1 |

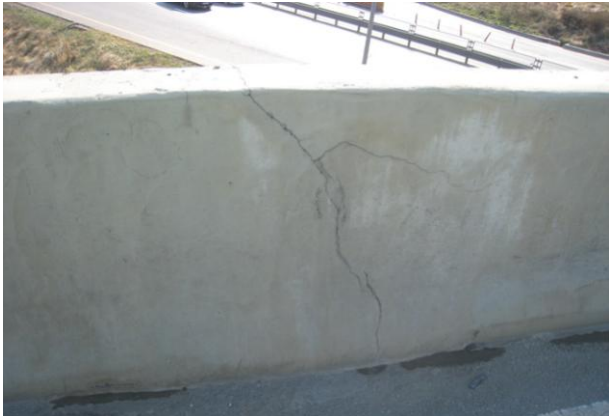
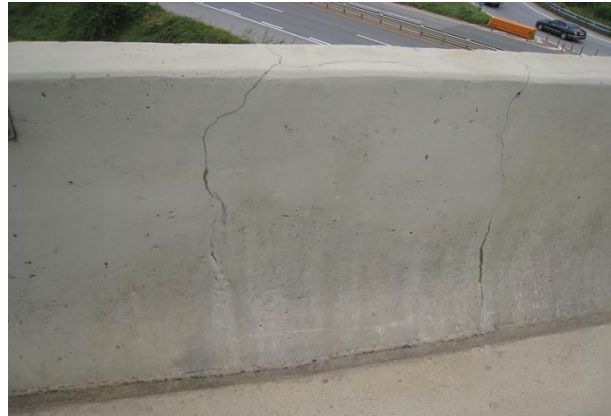
| 2022 상반기 | | 2022 하반기 | |
|---|---|---|---|
| | | 용인 방호벽 S1 보수부 재균열 | #2 |

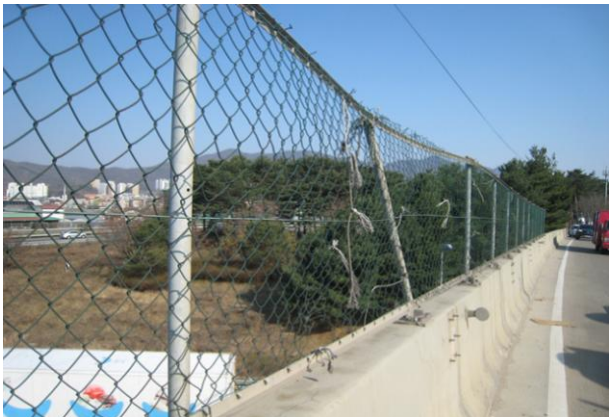
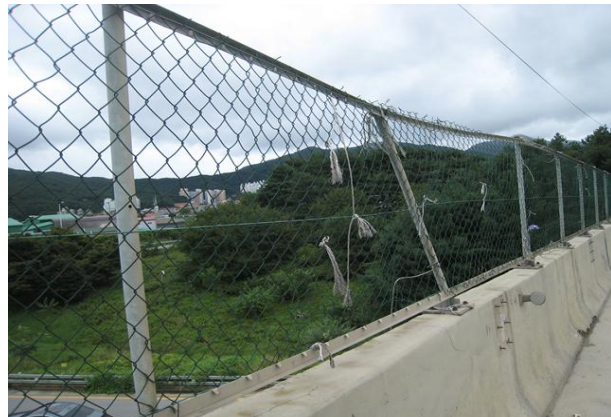
| 2022 상반기 | | 2022 하반기 | |
|---|---|---|---|
| | | 광주 S2 오물투척 방지책 파손 | #3 |

정기안전점검 결과, 광주방향 오물투척방지책(S2, S3) 파손, 앵글 파손에 대하여 주행차량의 안전 확보를 위한 보수가 필요할 것으로 판단된다.

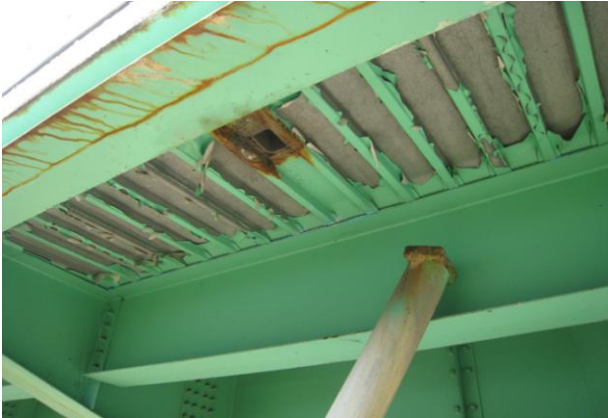
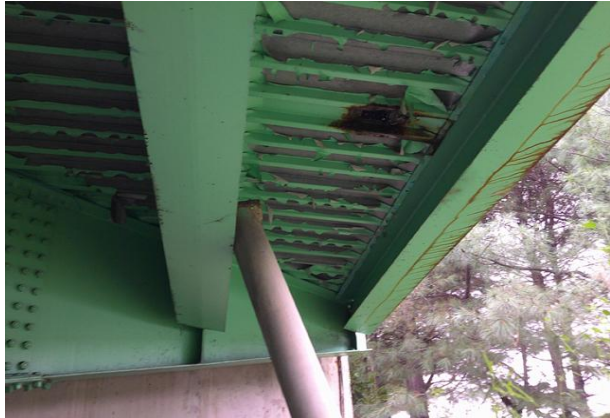
| No. | 부재 | 점검내용 | 발생원인 | 비고 |
|---|---|---|---|---|
| 7 | 배수시설 | 배수관 탈락 및 부식, 배수구 막힘 | 공용년수 증가, 외부 충격 등 | |

| 2022 상반기 | 2022 하반기 |
|---|---|
| 용인 S1, S2 배수관 탈락 #4 | 용인 S1, S2 배수관 탈락 #4 |

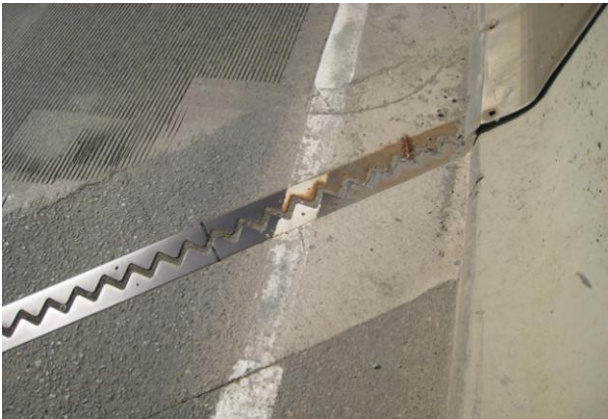
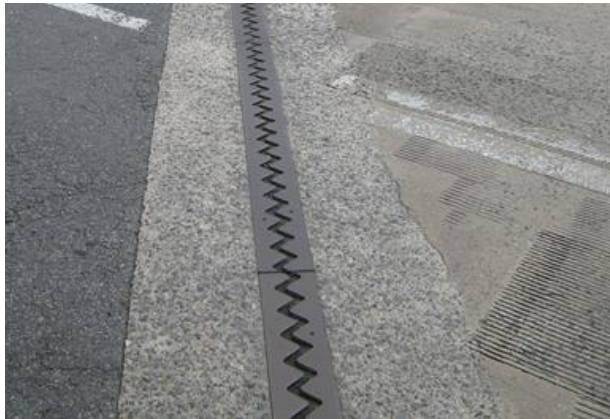
| No. | 부재 | 점검내용 | 발생원인 | 비고 |
|---|---|---|---|---|
| 8 | 신축이음 | 본체 유간 토사퇴적 | 공용년수 증가 | |

| 2022 상반기 | 2022 하반기 |
|---|---|
| 광주 신축이음 A1 토사퇴적 #5 | 광주 신축이음 A1 토사퇴적 #5 |

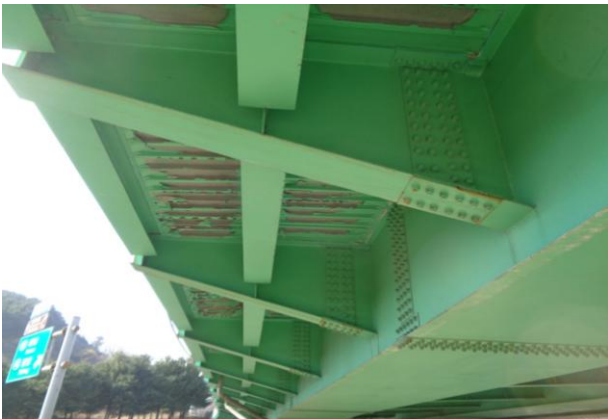
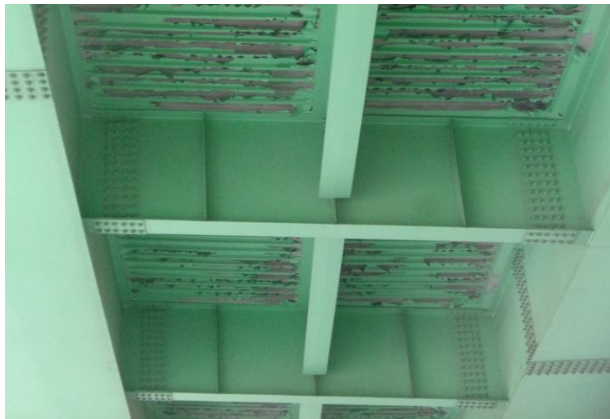
| No. | 부재 | 점검내용 | 발생원인 | 비고 |
|---|---|---|---|---|
| 1 | 바닥판 | 백태, 테크플레이트 도장박리 등 | 공용중 우수유입, 공용년수 증가 등 | |

| 2022 상반기 | 2022 하반기 |
|---|---|
| 용인 바닥판 S1 데크플레이트 도장박리 #6 | 용인 바닥판 S1 데크플레이트 도장박리 #6 |

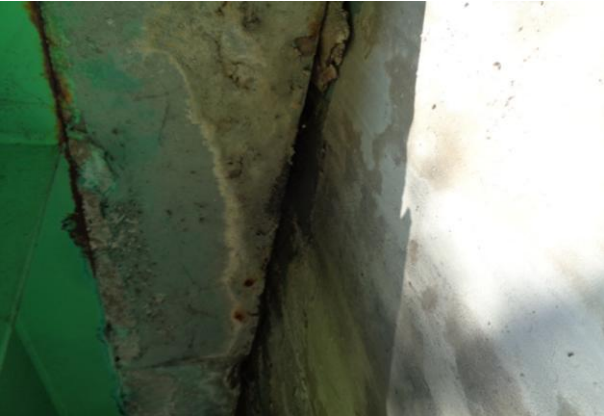
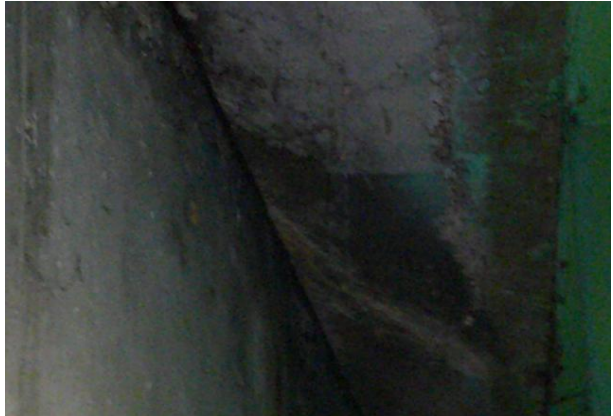
| 2022 상반기 | | 2022 하반기 | |
|---|---|---|---|
| | | 바닥판 S1 백태 | #7 |

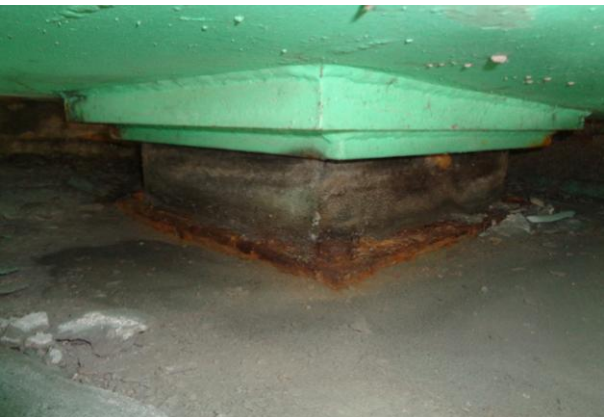
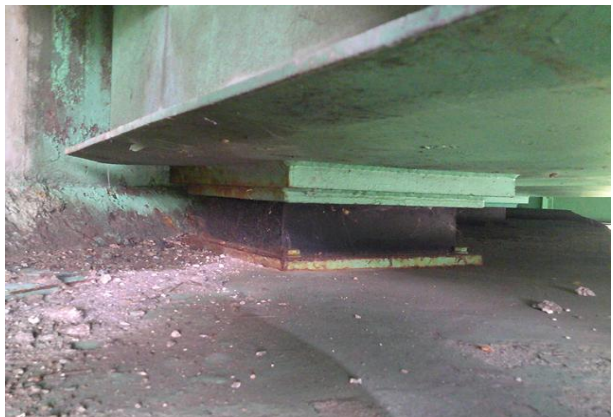
| No. | 부재 | 점검내용 | 발생원인 | 비고 |
|---|---|---|---|---|
| 3 | 교량받침 | 받침플레이트 부식, 무수축물탈 파손 등 | 공용중 우수유입, 공용년수 증가 등 | |

| 2022 상반기 | | 2022 하반기 | |
|---|---|---|---|
| | | 교량받침 A1-SH3 플레이트 부식 | #8 |

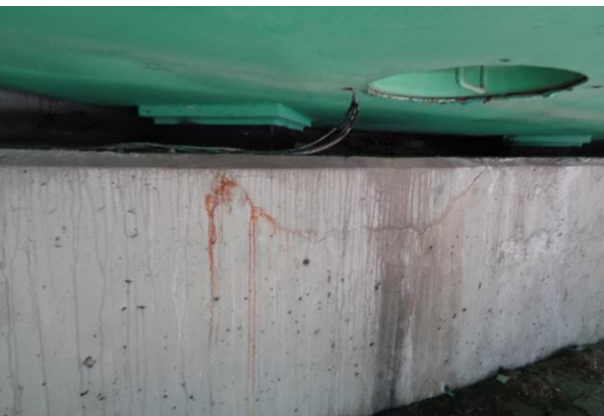
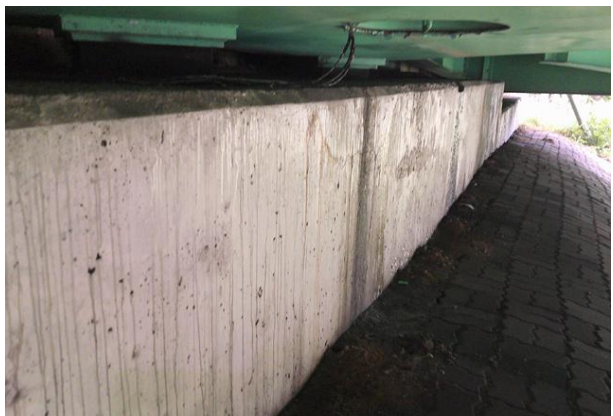
| No. | 부재 | 점검내용 | 발생원인 | 비고 |
|---|---|---|---|---|
| 4 | 교대/교각 | 균열(0.3mm내외), 망상균열 등 | 공용년수 증가, 온도변화, 피복두께 부족 등 | |

| 2022 상반기 | | 2022 하반기 | |
|---|---|---|---|
| | | 교대 A1 벽체 균열 (0.3mm이상) | #9 |

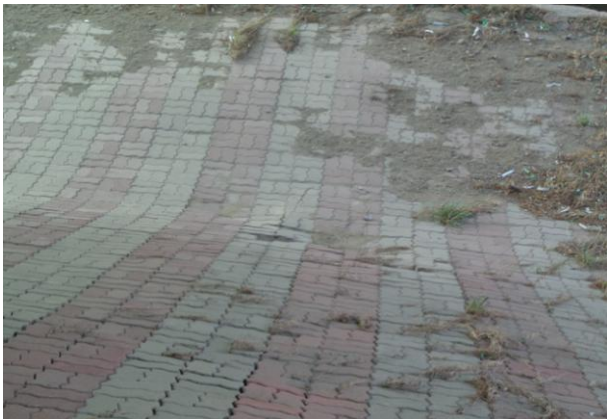
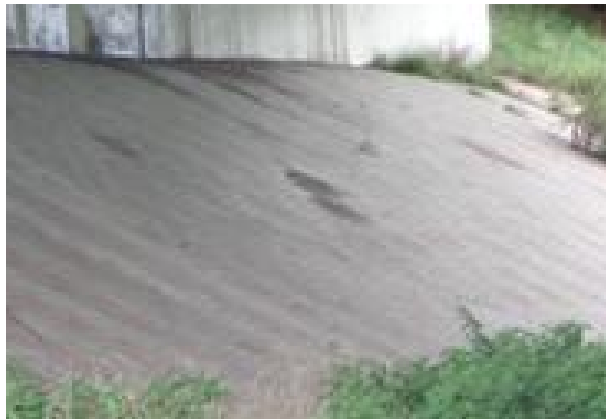
| 2022 상반기 | | 2022 하반기 | |
|---|--|---|--|
| #10 | | #10 | |

| No. | 부재 | 점검내용 | 발생원인 | 비고 |
|---|---|---|---|---|
| | | 교대 앞성토 토사유실 | 공용중 우수유입, 다짐 부족 등 | |

| 2022 상반기 | | 2022 하반기 | |
|---|--|---|--|
| 교대 A1 앞성토 토사유실 | | 교대 A1 앞성토 토사유실 | |

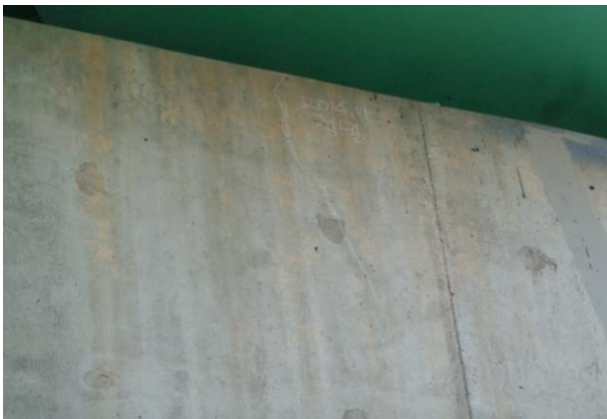
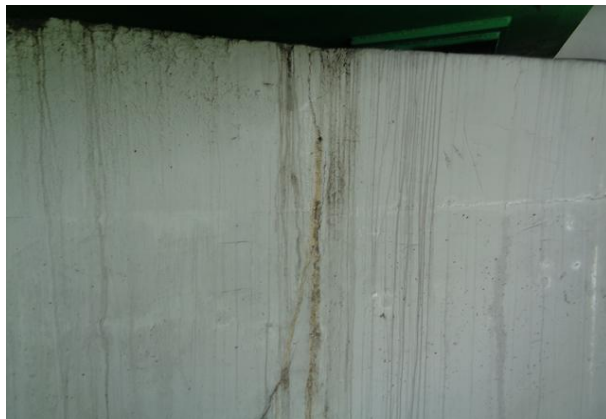
| 2022 상반기 | | 2022 하반기 | |
|---|--|---|---|
| #11 | | | #11 |

| 2022 상반기 | | 2022 하반기 | |
|---|--|---|---|
| 교대 A2 균열 (0.3mm미만) | | 교대 A2 균열 (0.3mm미만) | |

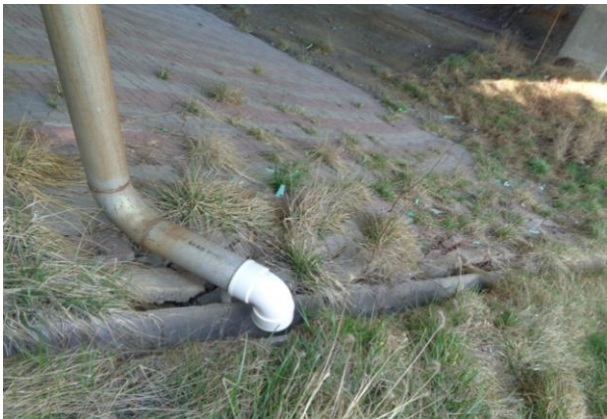
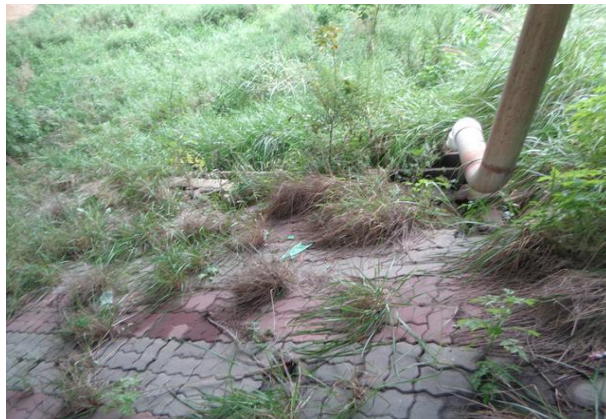
| 2022 상반기 | 2022 하반기 |
|---|---|
| #12 | #12 |

| 2022 상반기 | 2022 하반기 |
|---|---|
| 교대 A2 압성토 보호블럭 침하 | 교대 A2 압성토 보호블럭 침하 |

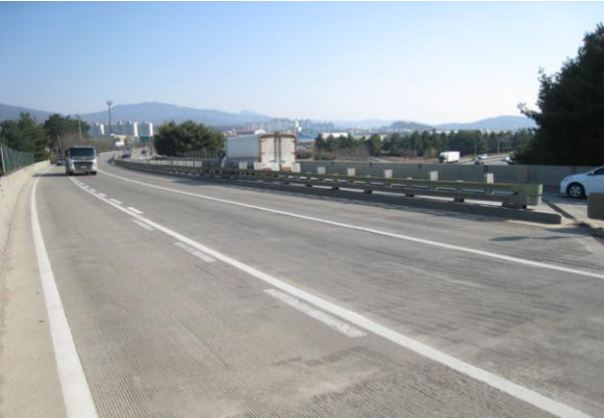
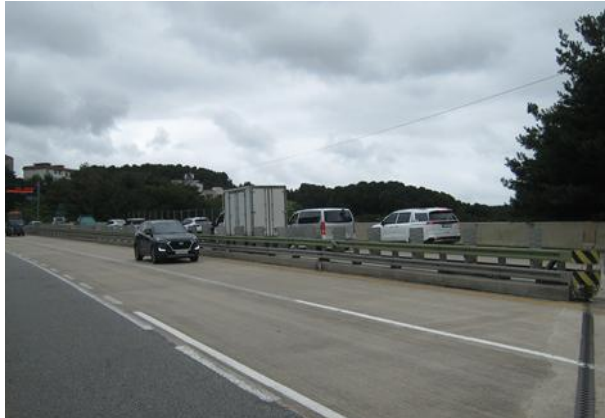
| 2022 상반기 | | 2022 하반기 | |
|---|---|---|---|
| | | S3 중분대 방호책 상태양호 | #13 |

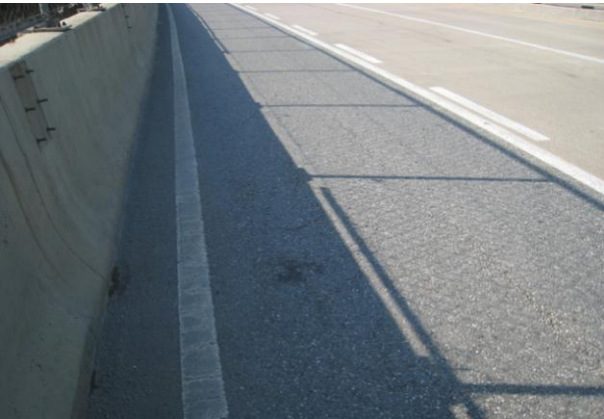
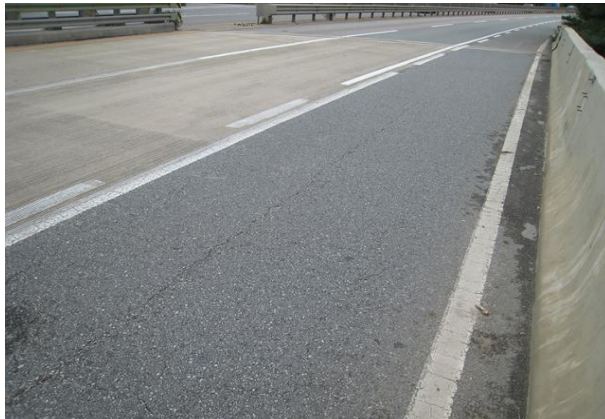
| 2022 상반기 | | 2022 하반기 | |
|---|---|---|---|
| | | 용인 S1~S3 길어깨 망상균열(경미) | #14 |

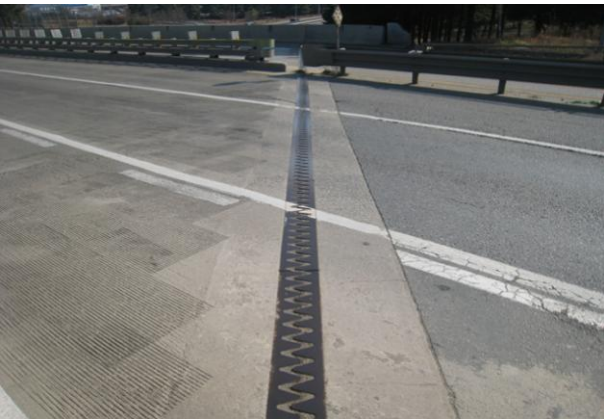
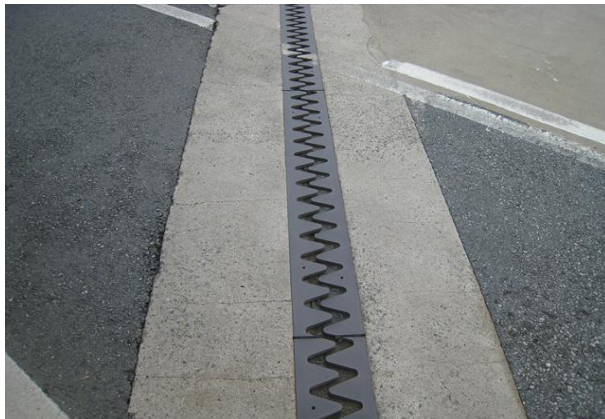
| No. | 부재 | 점검내용 | 발생원인 | 비고 |
|---|---|---|---|---|
| | | 후타재 균열(경미) | 공용년수 증가, 반복적인 윤하중 등 | |

| 2022 상반기 | | 2022 하반기 | |
|---|---|---|---|
| | | 용인 후타재 균열(0.3mm미만) | #15 |
