## 19. 계양천교

# 제1장 정기안전점검 개요

【표 II. 1.1】 시설물현황(계양천교)

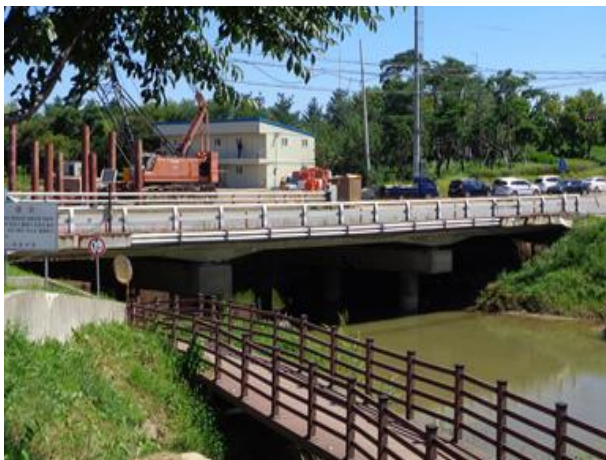
#L1

| 구 분 | 발생원인 | 비고 |
|---|---|---|
| 3.하중조건, 기초.지반 조건, 주변환경 등의 변동사항 | <ul style="list-style-type: none"> <li>- 우측면 케이블 설치(<math>\phi 100-4EA</math>)</li> <li>- 좌측면 케이블 설치(<math>\phi 90-8EA</math>)</li> <li>- 교대(A2) 전선관(<math>\phi 175-4EA</math>)</li> </ul> | #L1<br>#L1<br>#L2 |

좌,우측면 케이블 설치

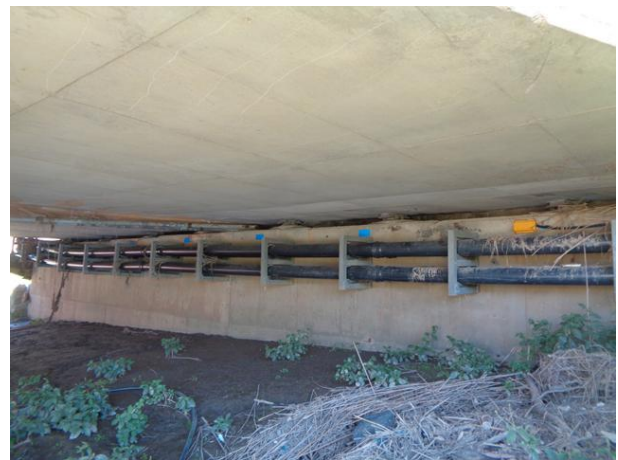
#L2

교대(A2) 전선관 설치

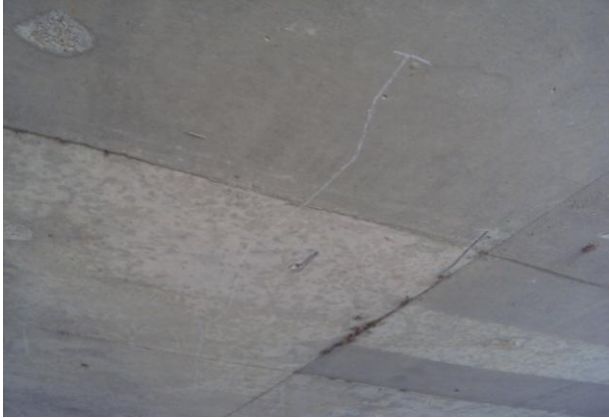
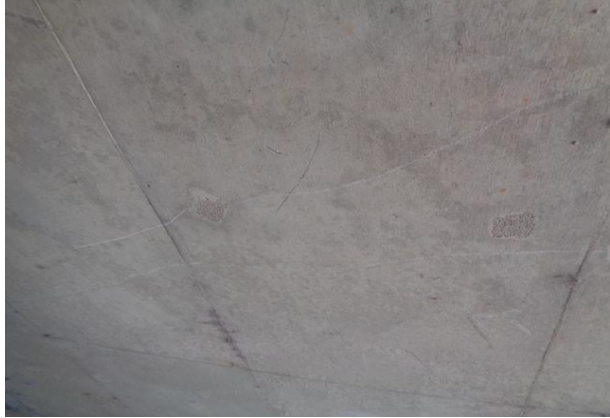
| No. | 부재 | 점검내용 | 발생원인 | 비고 |
|---|---|---|---|---|
| 1 | 바닥판 | 균열(0.3mm미만), 망상균열, 백태 | 시공초기 건조수축, 온도변화 등 | |

| 슬래브 하면 균열 (S1) #1 | 슬래브 하면 균열 (S1) #1 |

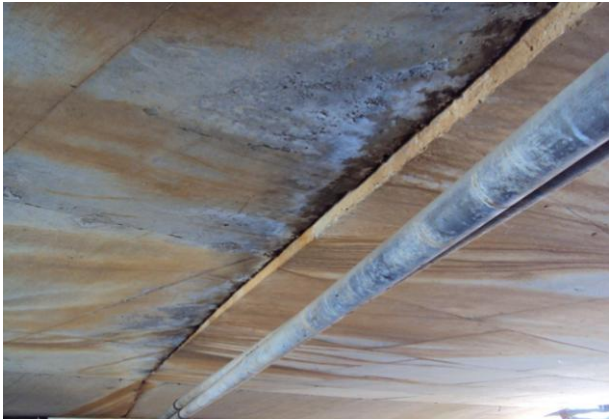
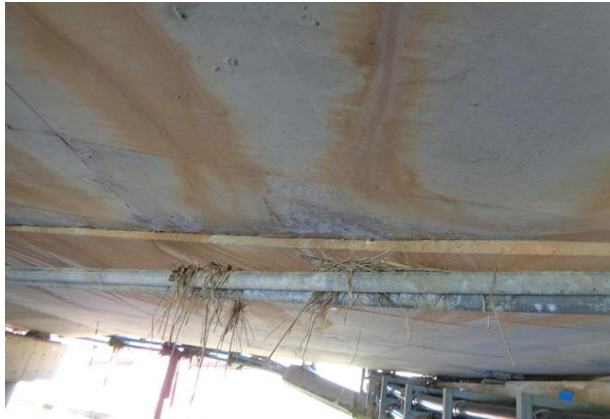
| No. | 부재 | 점검내용 | 발생원인 | 비고 |
|---|---|---|---|---|
| | | 슬래브 하면 누수 흔적 등 | 중 조인트부 누수 등 | |

| 슬래브 하면 누수흔적 (S3) #2 | 슬래브 하면 누수흔적 (S3) #2 |

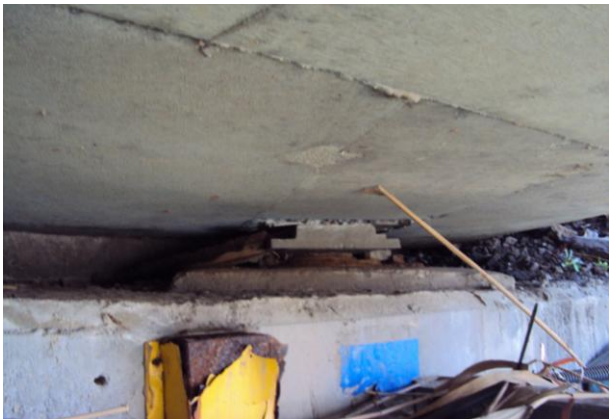
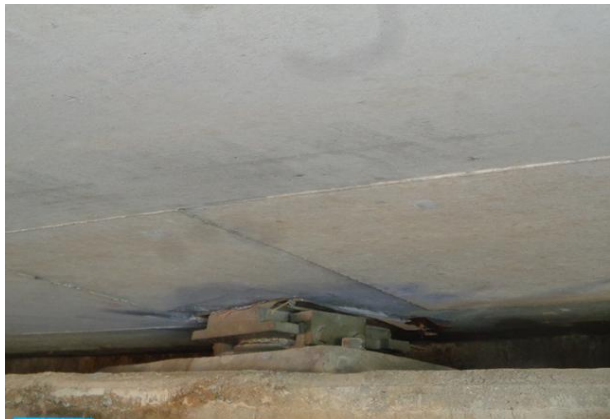
| No. | 부재 | 점검내용 | 발생원인 | 비고 |
|---|---|---|---|---|
| 2 | 교량받침 | 받침 부식 등 | 신축이음부 누수 등 | |

| 받침 부식 (A2-Sh3) #3 | 받침 부식 (A2-Sh3) #3 |

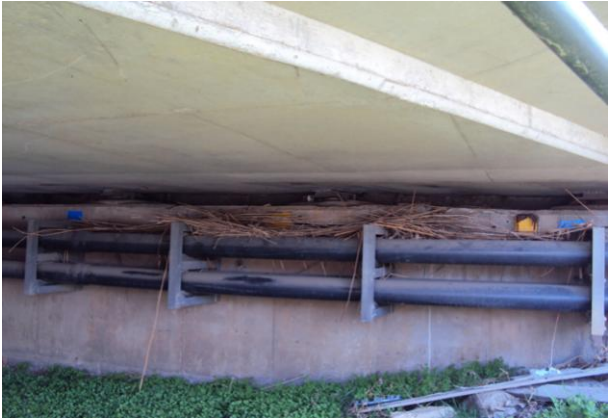
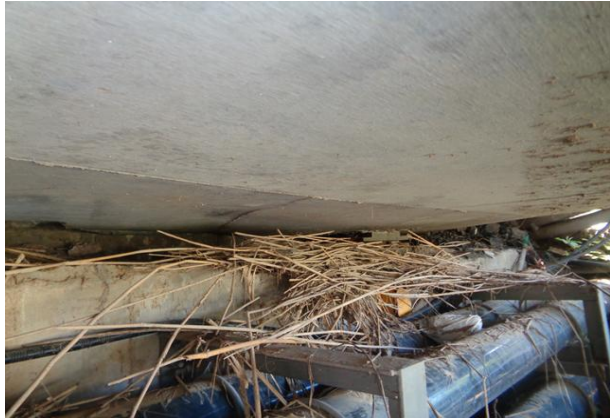
| No. | 부재 | 점검내용 | 발생원인 | 비고 |
|---|---|---|---|---|
| 3 | 교대/교각 | 교대/교각 벽체 유송 잡물 등 | 통수능 및 홍수위 부족 | |

| 2022 상반기 | 2022 하반기 |
|---|---|
| 교대 벽체 유송 잡물 (A2) #4 | 교대 벽체 유송 잡물 (A2) #4 |

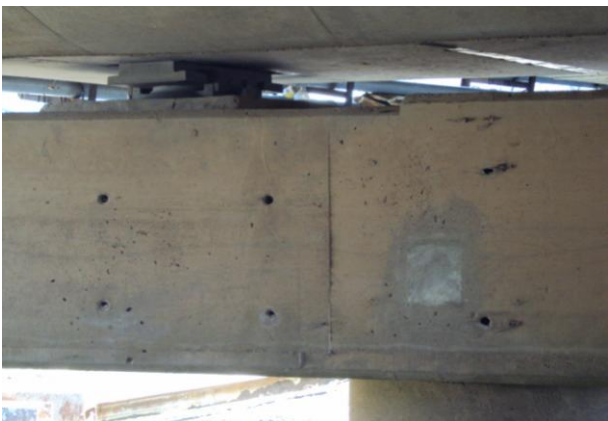
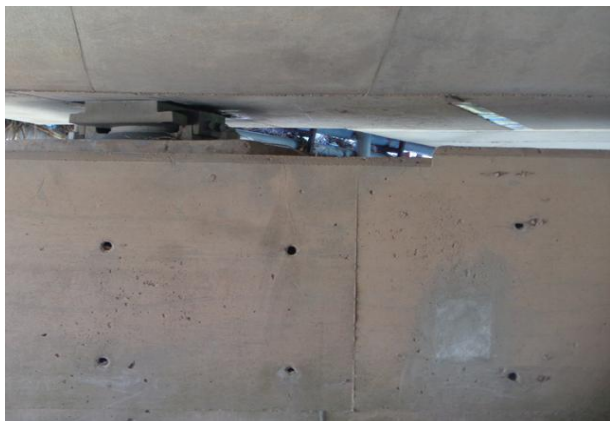
| No. | 부재 | 점검내용 | 발생원인 | 비고 |
|---|---|---|---|---|
| | | 교각 균열(0.3mm미만) 등 | 건조수축, 온도변화 등 | |

| 2022 상반기 | 2022 하반기 |
|---|---|
| 코핑 중앙부 균열 (P1) #6 | 코핑 중앙부 균열 (P1) #6 |

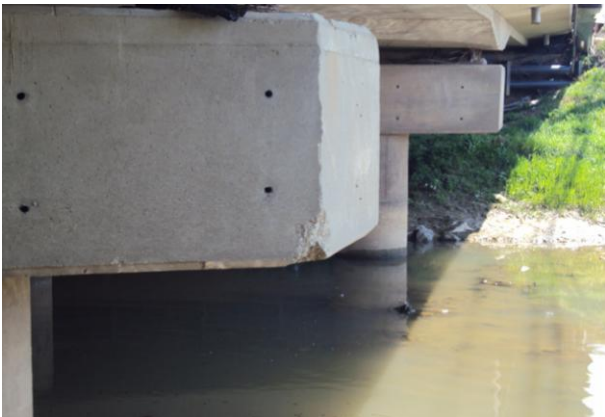
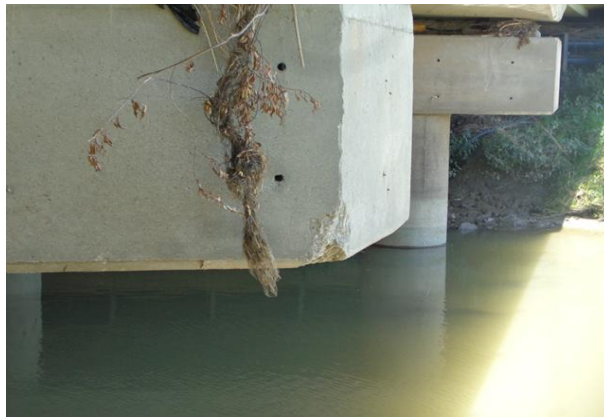
| No. | 부재 | 점검내용 | 발생원인 | 비고 |
|---|---|---|---|---|
| | | 교각 코핑 단부 파손 등 | 유송물 충돌 | |

| 2022 상반기 | | 2022 하반기 | |
|---|--|---|---|
| 코핑 단부 파손(P1) | | #7 | 코핑 단부 파손(P1) |

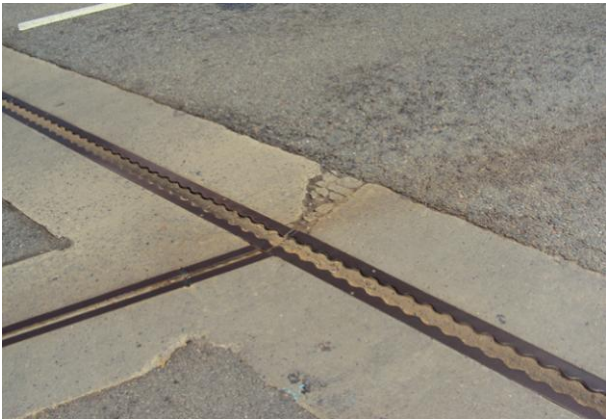
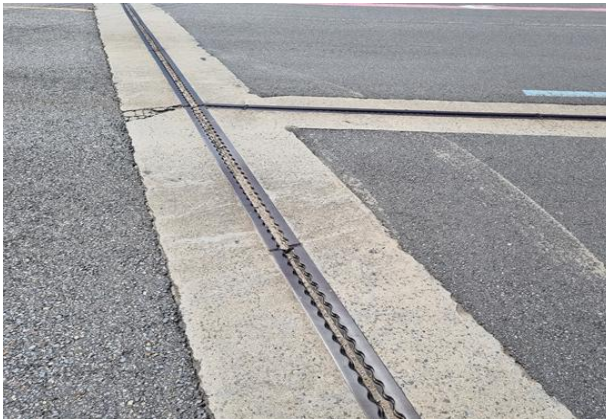
| 2022 상반기 | 2022 하반기 |
|---|---|
| #8 | #8 |

| No. | 부재 | 점검내용 | 발생원인 | 비고 |
|---|---|---|---|---|
| 5 | 신축이음 | 고무재 열화 및 후타재 균열 등 | 공용기간 증가, 반복적인 윤하중 등 | |

| 2022 상반기 | 2022 하반기 |
|---|---|
| 신축이음 고무재 열화 및 후타재 균열 (A2) | 신축이음 고무재 열화 및 후타재 균열 (A2) |

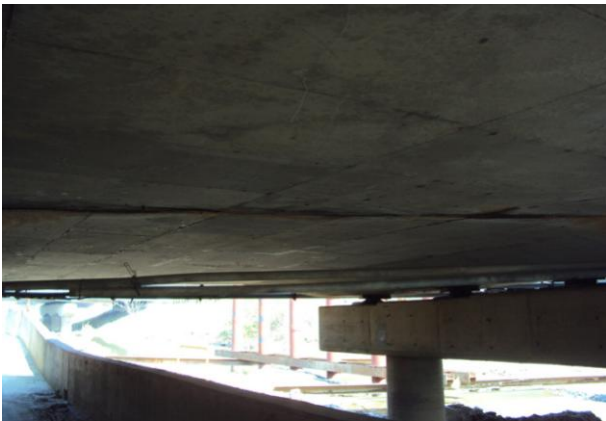
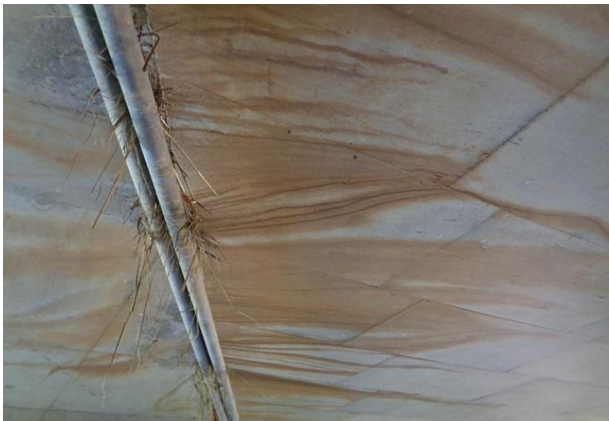
| No. | 부재 | 점검내용 | 발생원인 | 비고 |
|---|---|---|---|---|
| | | 중조인트 누수 등 | 공용기간 증가, 반복적인 윤하중 등 | |

| 2022 상반기 | | 2022 하반기 | |
|---|--|---|---|
| 중조인트부 누수(S1) | | #9 | 중조인트부 누수흔적(S3) |

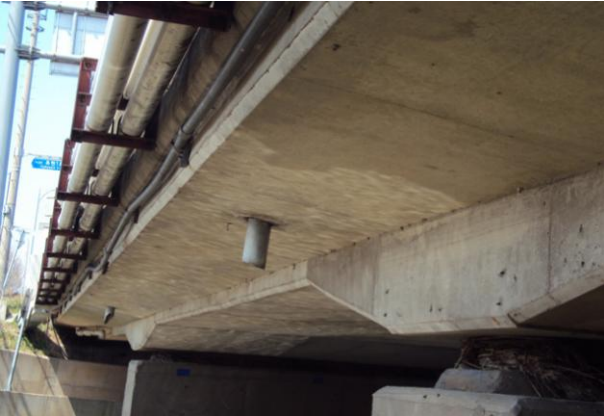
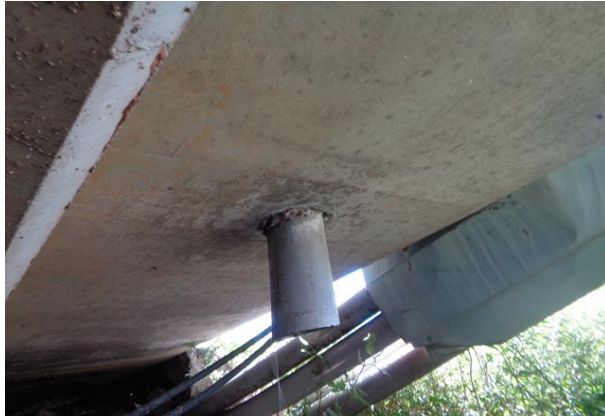
| 2022 상반기 | | 2022 하반기 | |
|---|---|---|---|
| #10 | #10 | | |

| No. | 부재 | 점검내용 | 발생원인 | 비고 |
|---|---|---|---|---|
| 6 | 배수시설 | 배수구 주변 백태 등 | 동결기 재설치 사용, 동결융해 등 | |

| 2022 상반기 | | 2022 하반기 | |
|---|---|---|---|
| | | 배수구 주변 백태(S2) | 배수구 주변 백태(S3) |

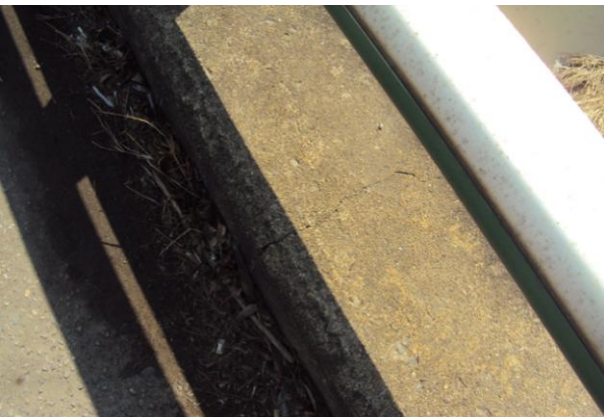
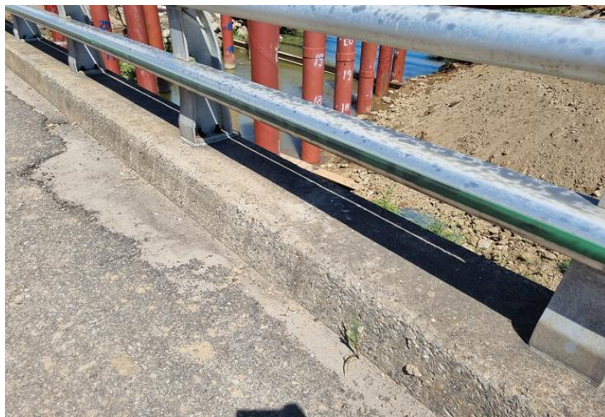
| 2022 상반기 | | 2022 하반기 | |
|---|---|---|---|
| #11 | #11 | | |

| No. | 부재 | 점검내용 | 발생원인 | 비고 |
|---|---|---|---|---|
| 7 | 난간,연석 | 연석 균열(0.3mm미만) 등 | 시공초기 건조수축, 온도변화 등 | |

| 2022 상반기 | | 2022 하반기 | |
|---|---|---|---|
| | | 연석 균열(0.3mm이상)(S3) | 연석 균열(0.3mm이상)(S3) |

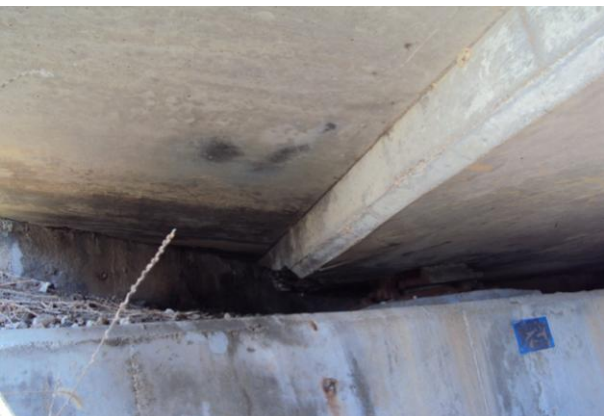
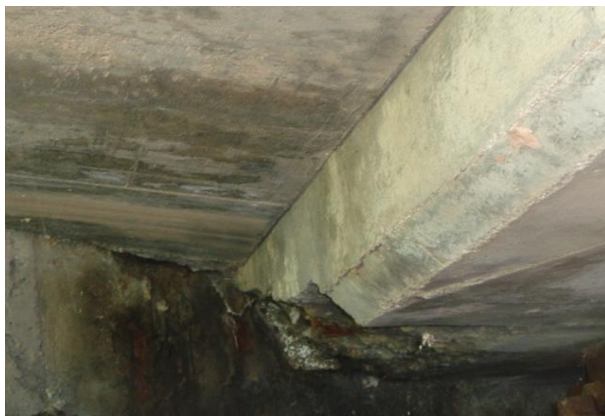
| 2022 상반기 | | 2022 하반기 | |
|---|---|---|---|
| #12 | #12 | | |

| No. | 부재 | 점검내용 | 발생원인 | 비고 |
|---|---|---|---|---|
| | | 슬래브 단부 협착 및 박락 등 | 신축유간 부족 및 신축이음부 누수 등 | |

| 2022 상반기 | | 2022 하반기 | |
|---|---|---|---|
| | | 슬래브 협착 및 박락(A1), 좌측 | 슬래브 협착 및 박락(A1), 좌측 |

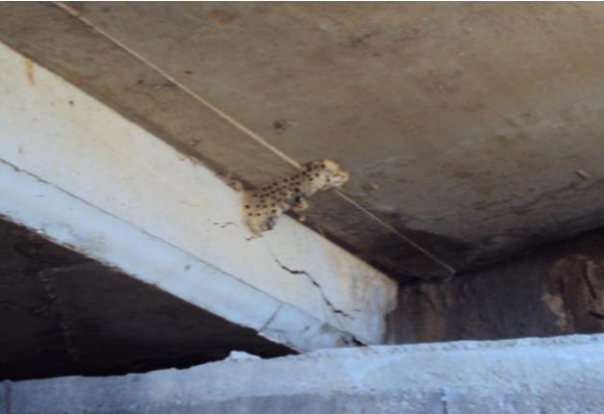
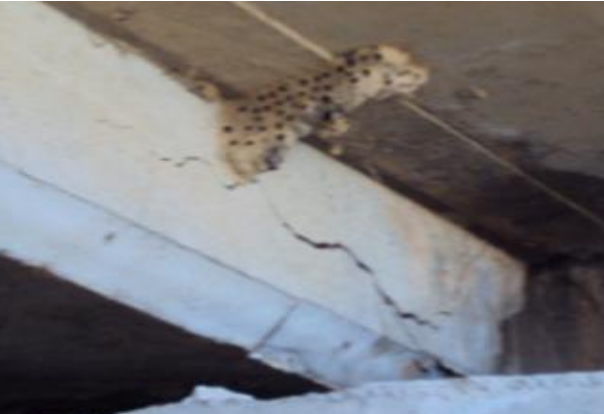
| 2022 상반기 | 2022 하반기 |
|---|---|
| 슬래브 협착 및 박락(A1),우측 #13 | 슬래브 협착 및 박락(A1),좌측 #13 |

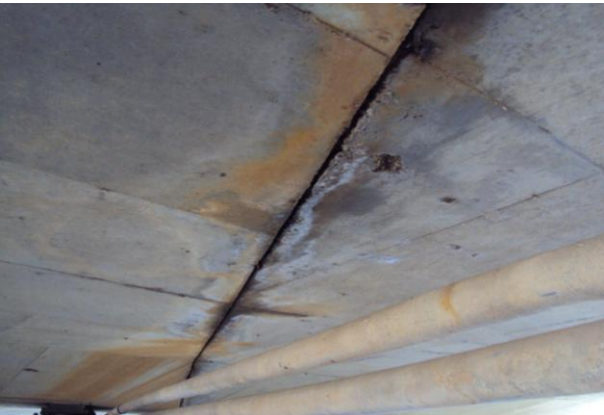
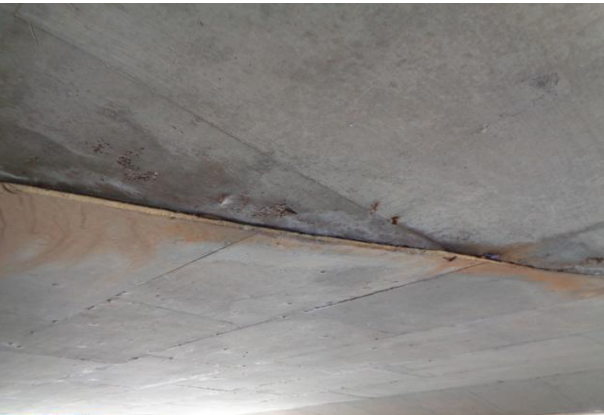
| 2022 상반기 | 2022 하반기 |
|---|---|
| 중조인트부 누수 및 백태(S1) #14 | 중조인트부 누수 및 백태(S1) #14 |

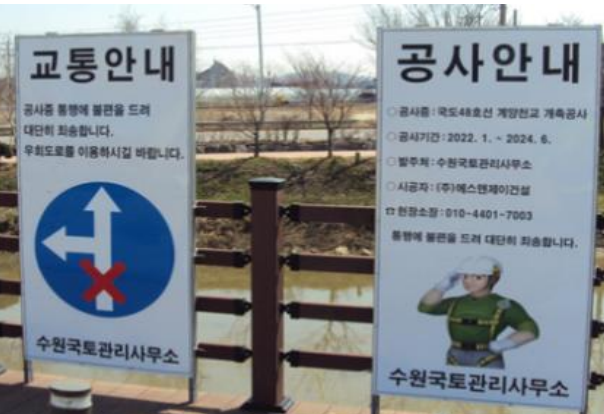
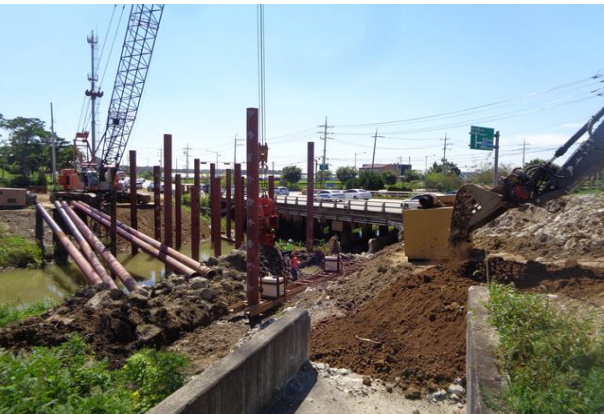
| No. | 부재 | 점검내용 | 발생원인 | 비고 |
|---|---|---|---|---|
| 8 | 기타 | 재가설을 위한 홍보물 및 공사 진행중 | - | |

| 2022 상반기 | 2022 하반기 |
|---|---|
| 재가설을 위한 홍보물 #15 | 가교 설치위치 공사중 #16 |

기존 교량 철거 및 가교 설치시 안전사고 발생에 대한 철저한 관리가 필요하다.
