## 20. 향산교

# 제1장 정기안전점검 개요

【표 II. 1.1】 시설물현황(향산교)

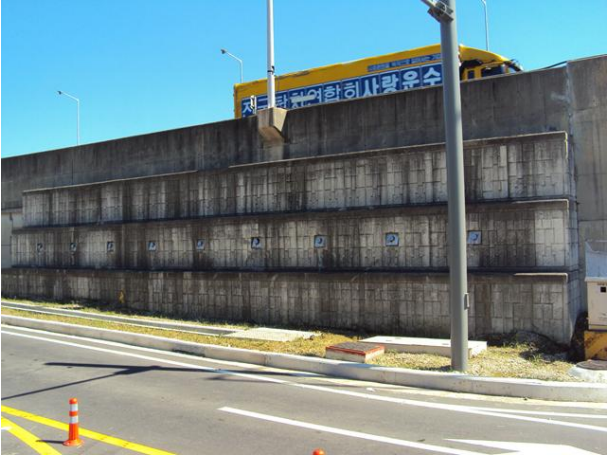
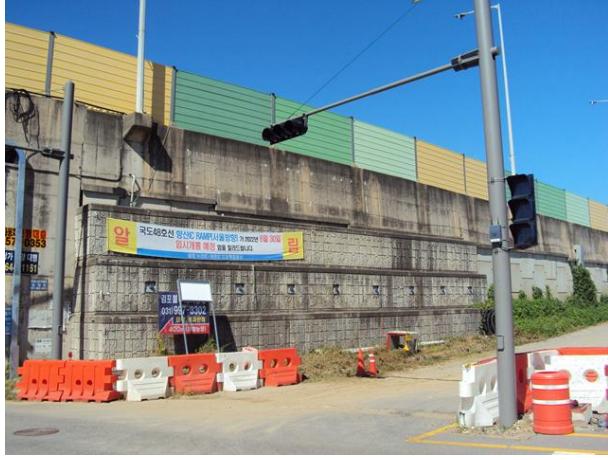
| 구 분 | 발생원인 | 비고 |
|---|---|---|
| 3.하중조건, 기초.지반 조건, 주변환경 등의 변동사항 | - A1(좌.우측) 옹벽앵커 보강(2017년) | #L1,#L2 |

| #L1 | A1 좌측 옹벽 앵커 보강 | #L2 | A1 우측 옹벽 앵커 보강 |

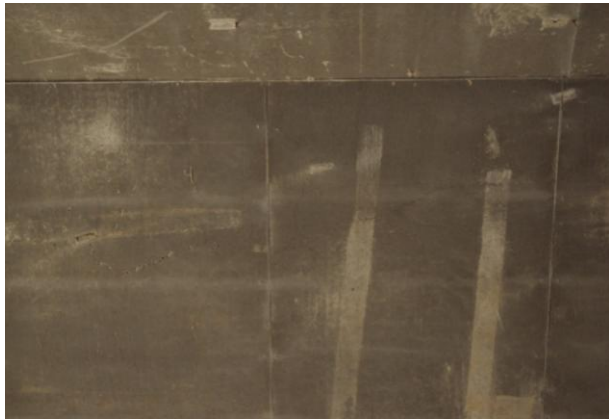
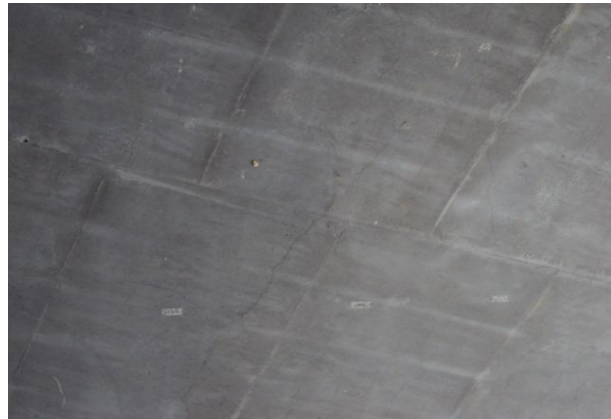
| No. | 부재 | 점검내용 | 발생원인 | 비고 |
|---|---|---|---|---|
| 1 | 바닥판 | 균열(0.3mm미만), 망상균열 | 시공초기 건조수축, 온도변화 등 | |

| 바닥판 균열 (0.3mm 미만) (S1) | | #1 | 바닥판 균열 (0.3mm 미만) (S1) | #1 |

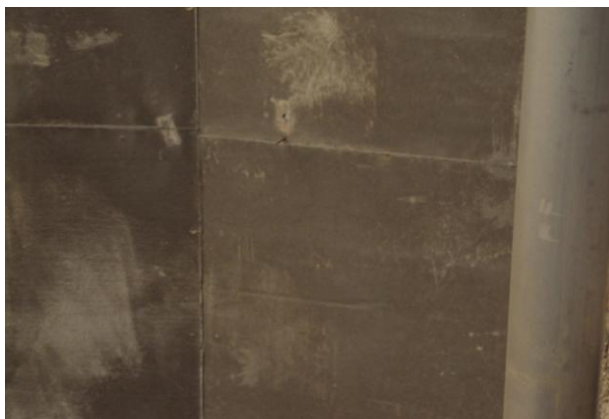
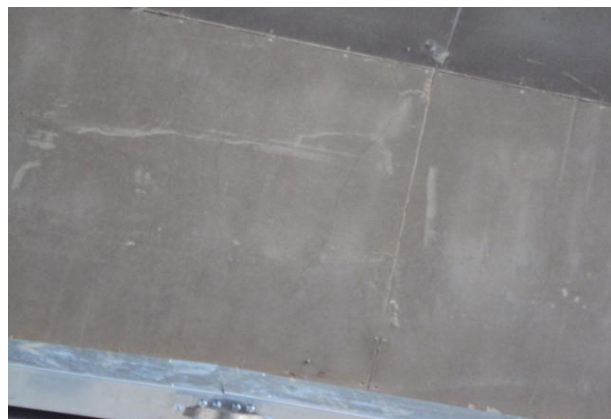
| 현치부 망상균열 (S2) | | #2 | 현치부 망상균열 (S2) | #2 |

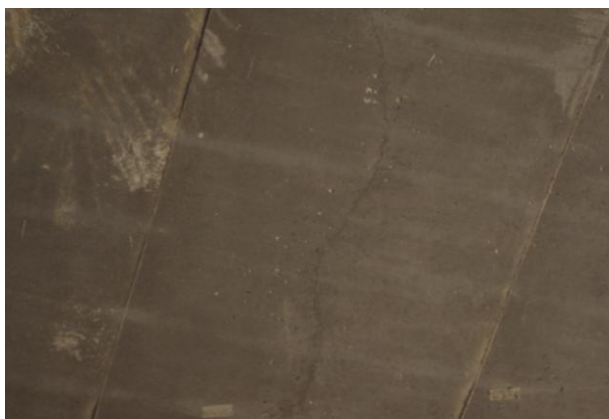
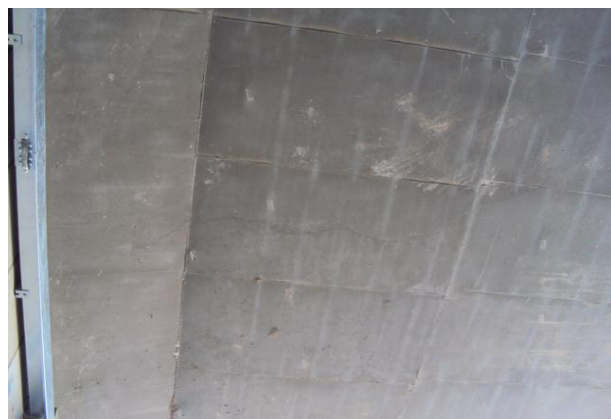
| No. | 부재 | 점검내용 | 발생원인 | 비고 |
|---|---|---|---|---|
| | | 재료분리 | 시공초기 시공미흡 등 | |

| 바닥판 재료분리 (1m×2m) (S2) | | #3 | 바닥판 재료분리 (1m×2m) (S2) | #3 |

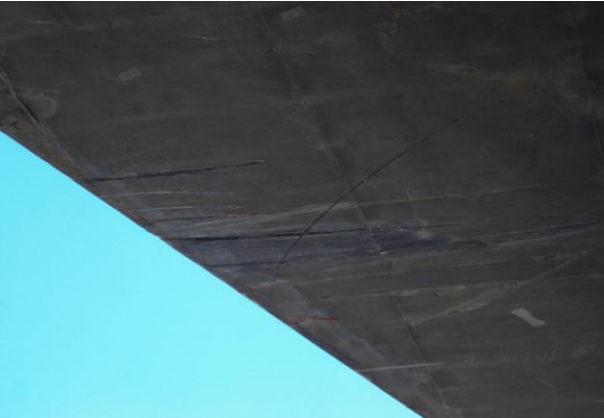
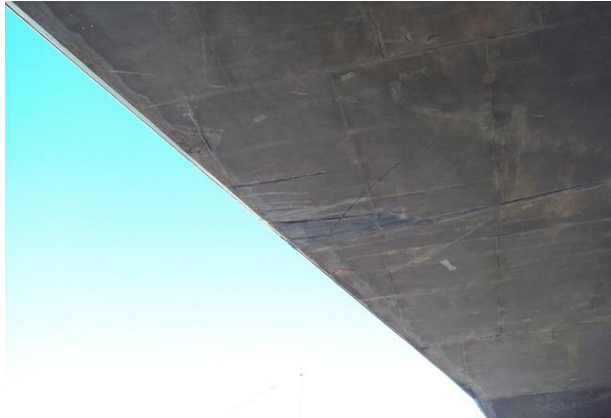
| No. | 부재 | 점검내용 | 발생원인 | 비고 |
|---|---|---|---|---|
| | | 굽힘 및 노치 미설치 | 외부 충격 및 시공미흡 등 | |

| 2022 상반기 | | 2022 하반기 | |
|---|---|---|---|
| | | 균함 및 노치 미설치 | #4 |
| | | 균함 및 노치 미설치 | #4 |

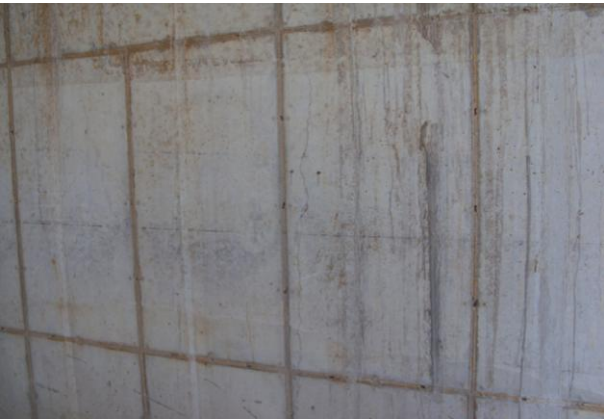
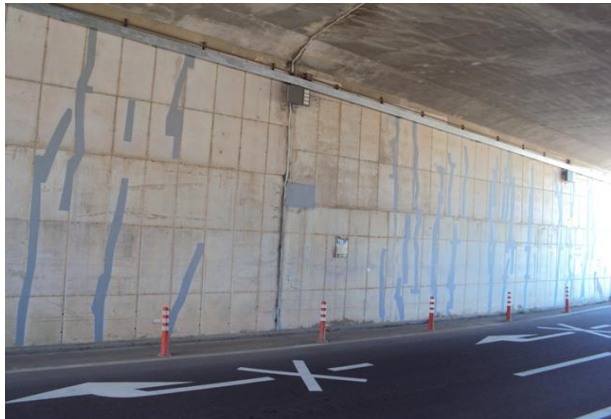
| 2022 상반기 | | 2022 하반기 | |
|---|---|---|---|
| | | 벽체 수직균열(0.3mm이상) (A2) | #5 |
| | | 벽체 수직균열(0.3mm이상) (A2) 보수 | #5 |

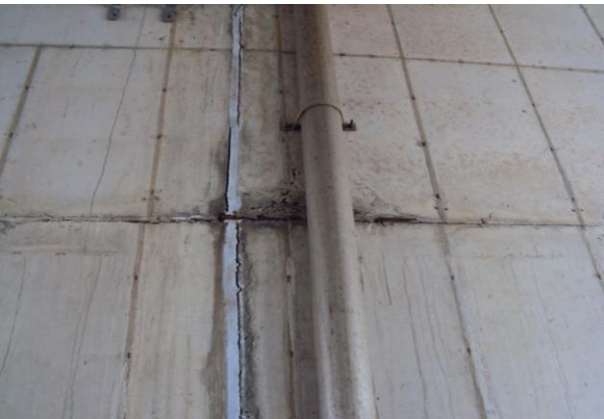
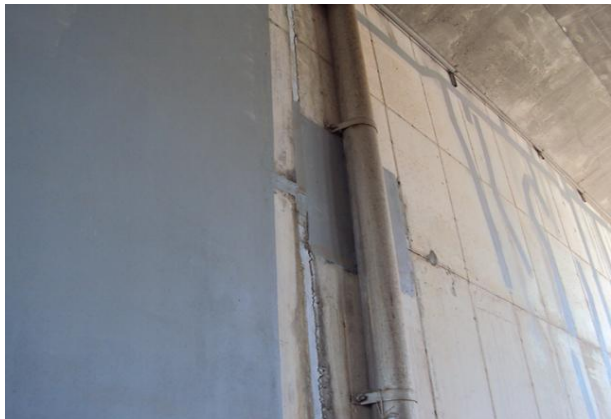
| 2022 상반기 | | 2022 하반기 | |
|---|---|---|---|
| | | 벽체 철근 노출(A1) | #6 |
| | | 벽체 철근 노출(A1) | #6 |

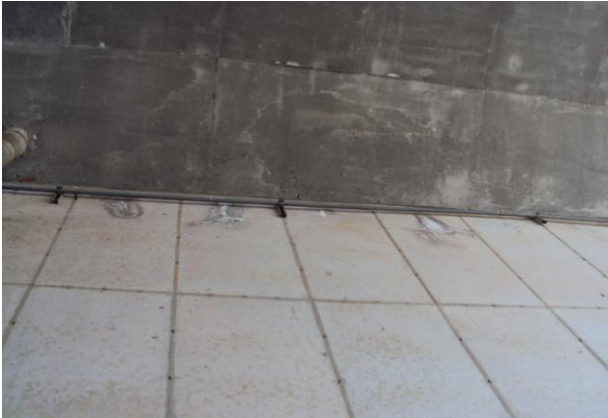
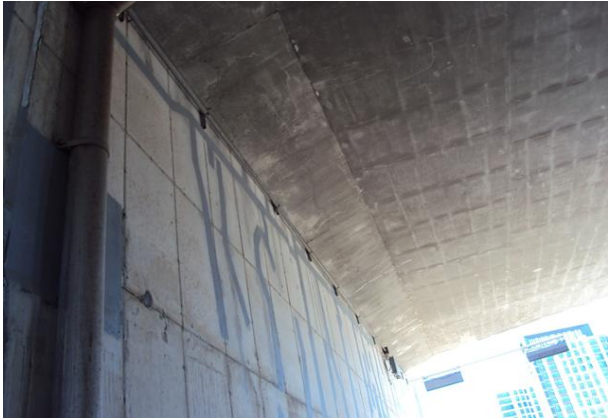
| 2022 상반기 | | 2022 하반기 | |
|---|---|---|---|
| 벽체 균열, 백태 (A1) | #7 | 벽체 균열, 백태 (A1) 보수 | #7 |

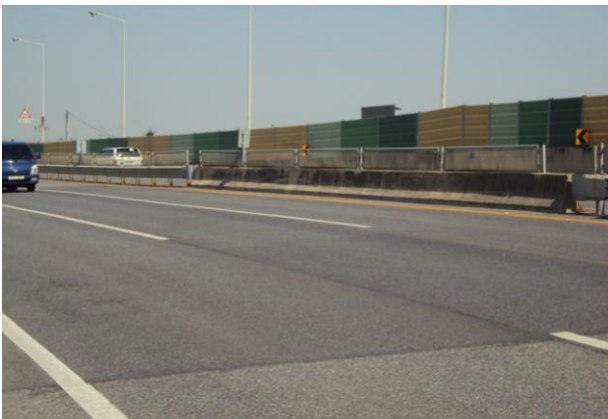
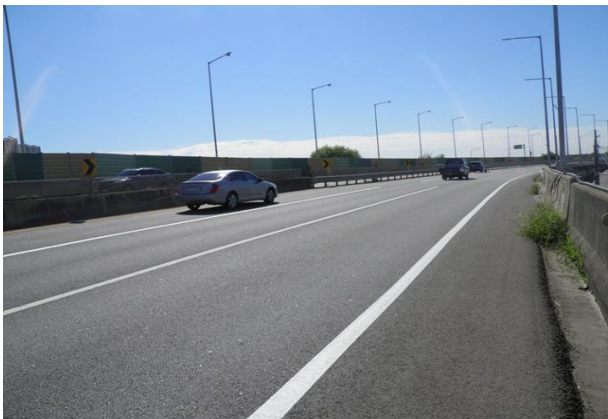
| 2022 상반기 | | 2022 하반기 | |
|---|---|---|---|
| 교면포장 상태양호-재포장 | #8 | 교면포장 상태양호 | #8 |

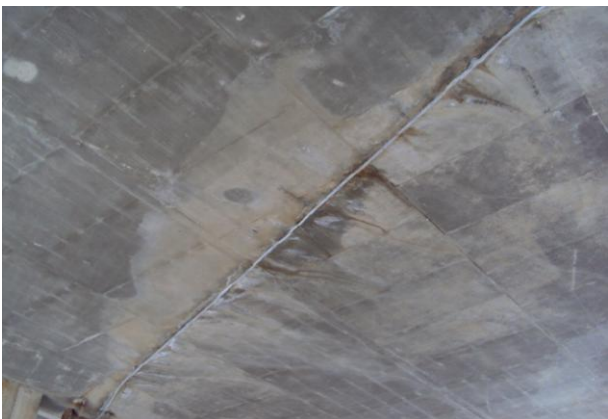
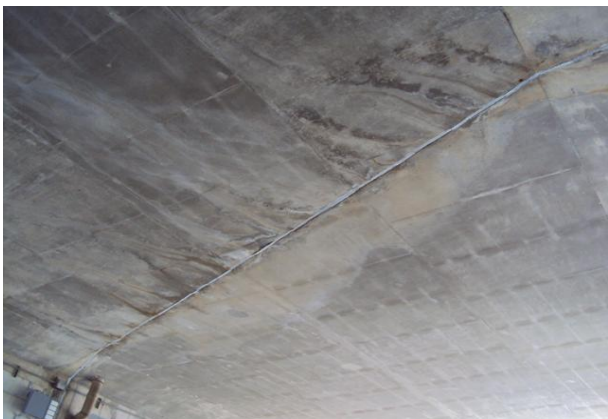
| No. | 부재 | 점검내용 | 발생원인 | 비고 |
|---|---|---|---|---|
| 4 | 신축이음 | 슬래브 종조인트부 누수 및 백태 | 우수유입 및 건조수축 등 | |

| 2022 상반기 | | 2022 하반기 | |
|---|---|---|---|
| 슬래브 종조인트부 누수 및 백태 (S1) | #9 | 슬래브 종조인트부 누수 및 백태 (S1) | #9 |

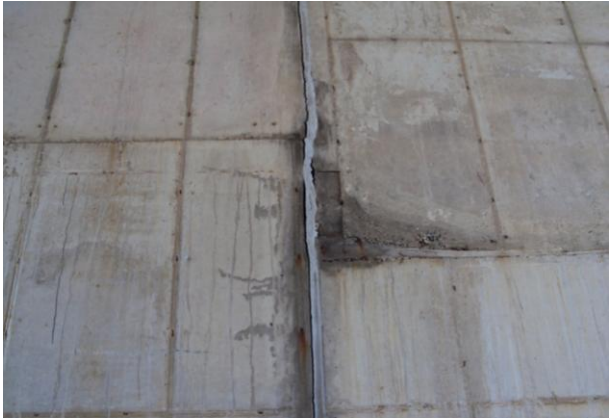
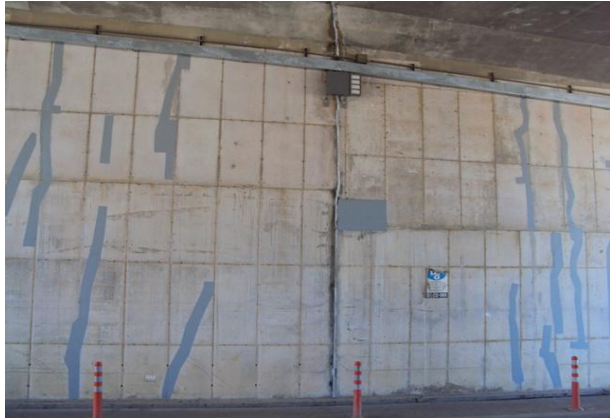
| No. | 부재 | 점검내용 | 발생원인 | 비고 |
|---|---|---|---|---|
| | | 벽체 신축이음부 이격 | 부등침하 등 | |

| 2022 상반기 | 2022 하반기 |
|---|---|
| 벽체 신축이음부 이격(A2) #10 | 벽체 신축이음부 이격(A2) 보수 #10 |

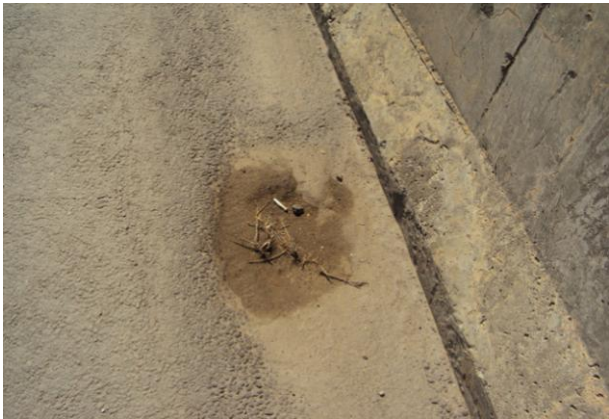
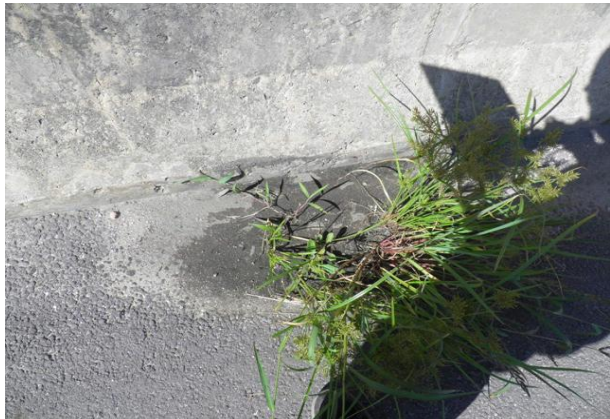
| No. | 부재 | 점검내용 | 발생원인 | 비고 |
|---|---|---|---|---|
| 5 | 배수시설 | 배수관 퇴적물 | 공용기간 증가 등 | |

| 2022 상반기 | 2022 하반기 |
|---|---|
| 배수관 막힘(서울,S2) #11 | 배수관 막힘(서울,S2) #11 |

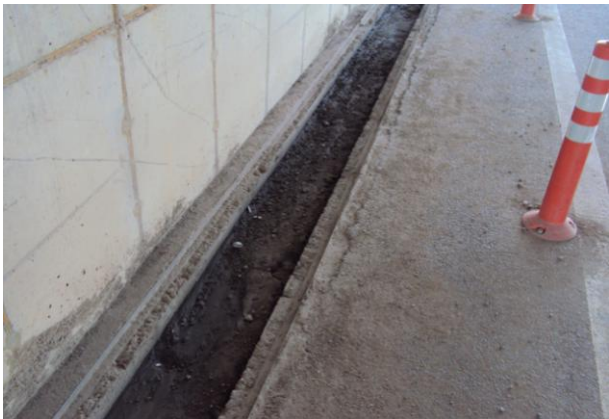
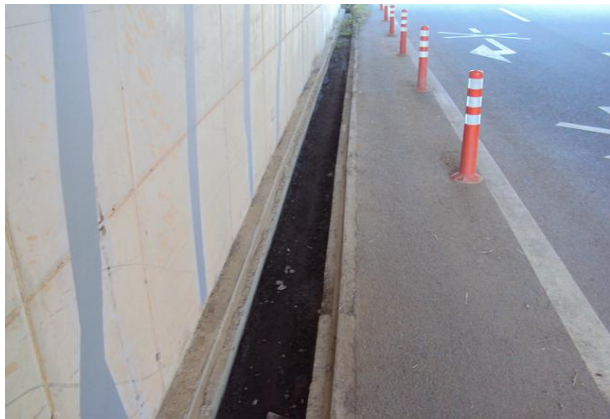
| No. | 부재 | 점검내용 | 발생원인 | 비고 |
|---|---|---|---|---|
| | | 하부 배수로 토사퇴적 | 공용기간 증가 등 | |

| 2022 상반기 | 2022 하반기 |
|---|---|
| 하부 배수로 토사퇴적(A2) #12 | 하부 배수로 토사퇴적(A2) #12 |

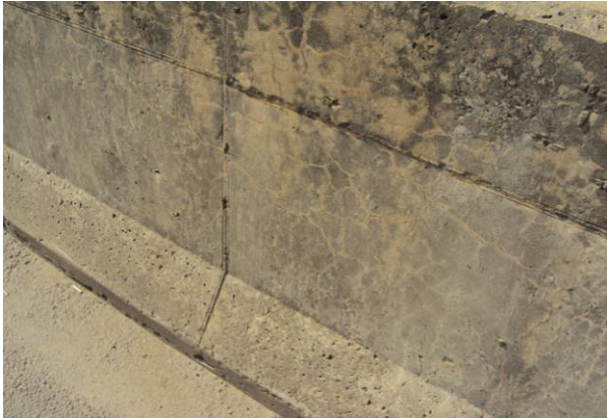
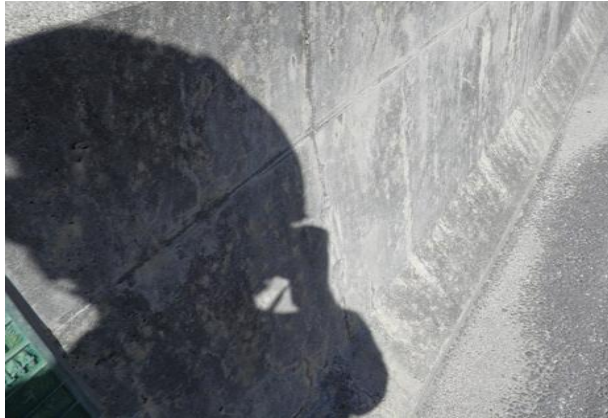
| No. | 부재 | 점검내용 | 발생원인 | 비고 |
|---|---|---|---|---|
| 6 | 난간,연석 | 방호벽 망상균열(S2,서울) | 시공초기 건조수축, 온도변화 등 | |

| 2022 상반기 | 2022 하반기 |
|---|---|
| 방호벽 망상균열(S2,서울) #13 | 방호벽 망상균열(S2,서울) #13 |

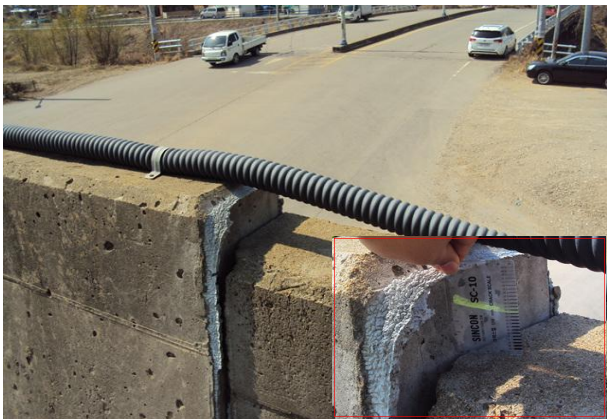
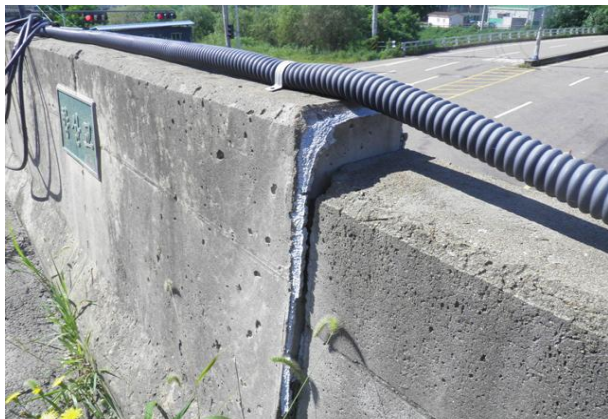
| No. | 부재 | 점검내용 | 발생원인 | 비고 |
|---|---|---|---|---|
| | | 접속 방호벽 파손 및 단차 | 부등침하 등 | |

| 2022 상반기 | 2022 하반기 |
|---|---|
| 접속 방호벽 파손 및 단차 #14 | 접속 방호벽 파손 및 단차 #14 |

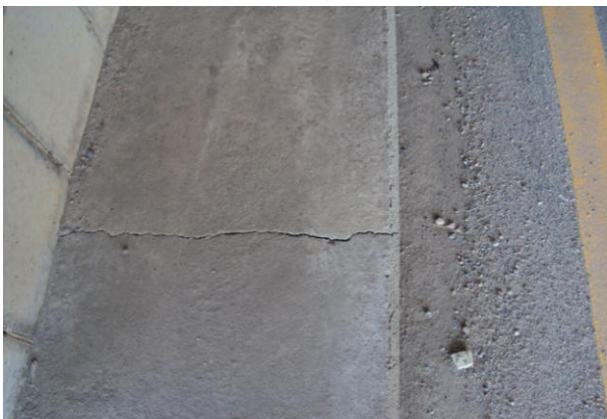
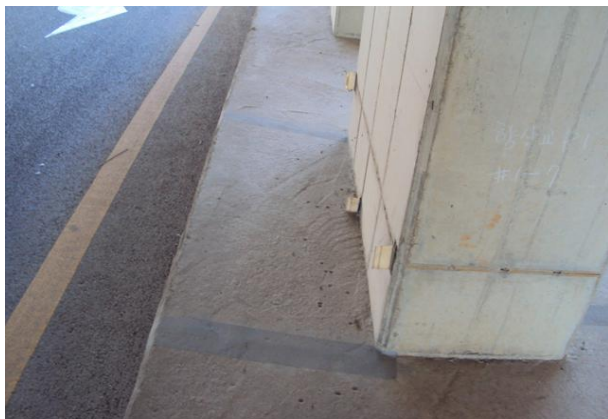
| No. | 부재 | 점검내용 | 발생원인 | 비고 |
|---|---|---|---|---|
| | | 균열(0.3mm미만) | 공폭기간 증가, 건조수축 등 | |

| 2022 상반기 | 2022 하반기 |
|---|---|
| 하부 연석 균열(0.3mm이상) (P1) #15 | 하부 연석 균열(0.3mm이상) (P1) 보수 #15 |

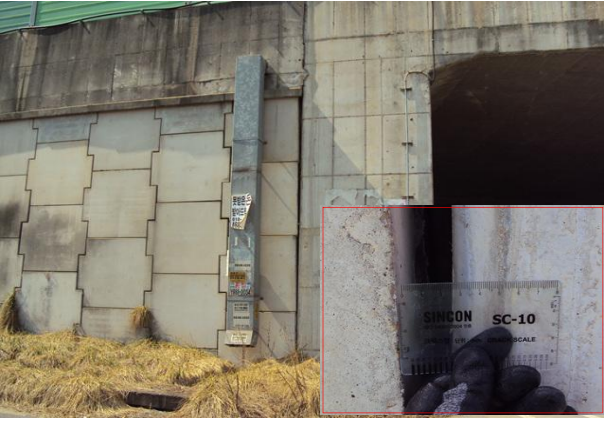
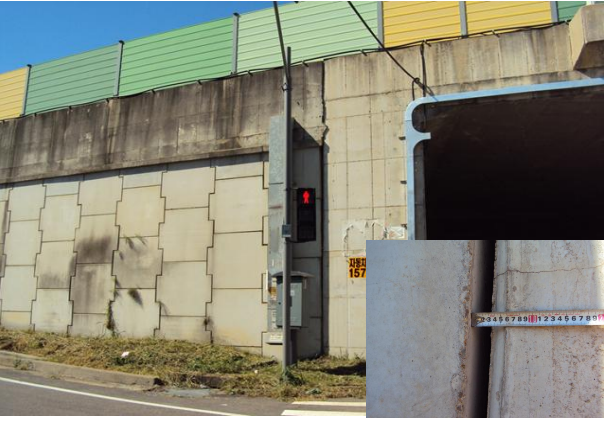
| No. | 부재 | 점검내용 | 발생원인 | 비고 |
|---|---|---|---|---|
| 7 | 옹벽 | 보강토 접속부 이격 | 부등침하 등 | |

| 2022 상반기 | 2022 하반기 |
|---|---|
| <div data-bbox="325 757 794 801">보강토 접속부 이격 #16</div> | <div data-bbox="963 757 1442 801">보강토 접속부 이격 #16</div> |

정기안전점검 결과, 교대 접속부 및 보강토옹벽 단차 및 이격의 경우 손상의 진전 여부에 대한 지속적인 관리가 요구된다.

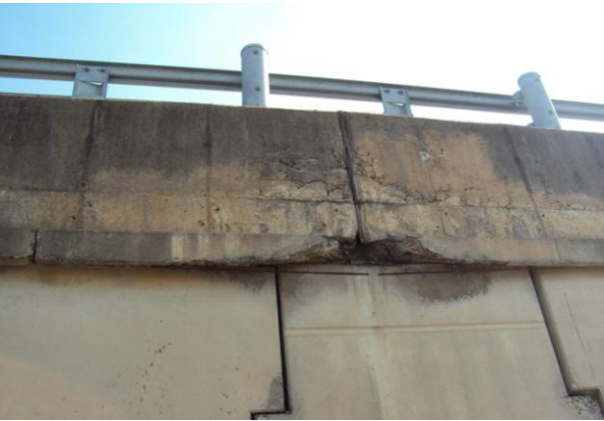
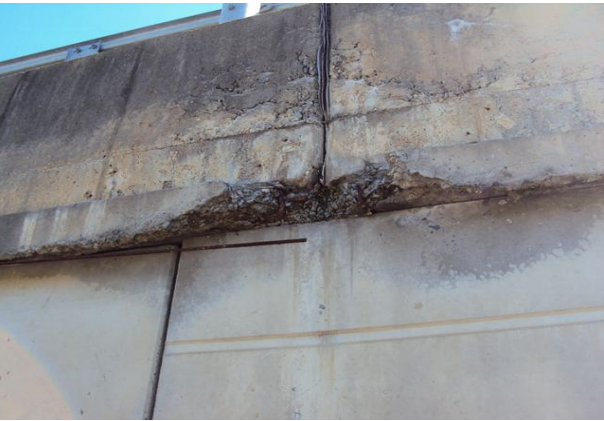
| No. | 부재 | 점검내용 | 발생원인 | 비고 |
|---|---|---|---|---|
| | | 보강토 상단 파손 및 철근노출 | 외부충격 등 | |

| 2022 상반기 | 2022 하반기 |
|---|---|
| <div data-bbox="261 1361 794 1406">보강토 상단 파손 및 철근노출 #17</div> | <div data-bbox="900 1361 1442 1406">보강토 상단 파손 및 철근노출 #17</div> |

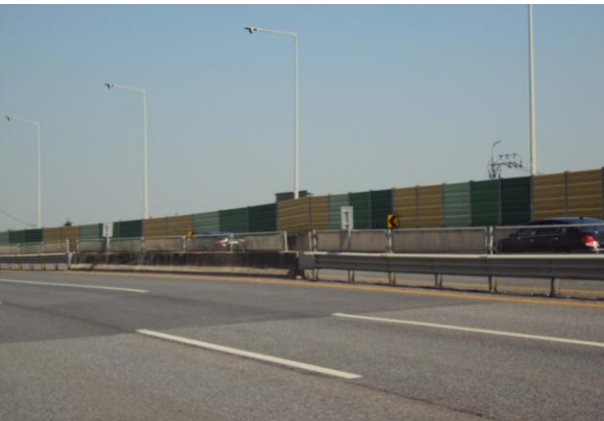
| 2022 상반기 | 2022 하반기 |
|---|---|
| <div data-bbox="341 1966 794 2011">방음벽 상태양호 #18</div> | <div data-bbox="979 1966 1442 2011">방음벽 상태양호 #18</div> |
