## 27. 신곡교

# 제1장 정기안전점검 개요

【표 II. 1.1】 시설물현황 (신곡교)

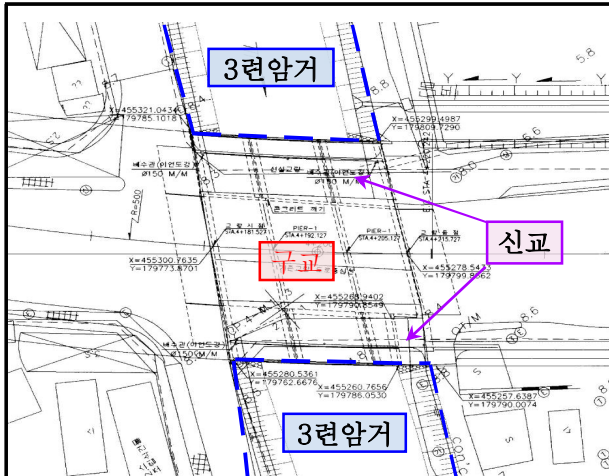
| 구 분 | 발생원인 | 비고 |
|---|---|---|
| 1.평면, 입면, 단면, 용도 등의 변경사항 | <ul style="list-style-type: none"> <li>- 1980년 구교 준공(R.C SLAB)</li> <li>- 2003년 신교 준공(R.C RAHMEN)</li> <li>- 2009년 인접 복개구조물(3련암거) 시공</li> <li>- 김포도시철도 횡단</li> </ul> | #L1,#2 |

| #L1 | 신.구 교량 및 복개구조물 | #L2 | 전경사진 |

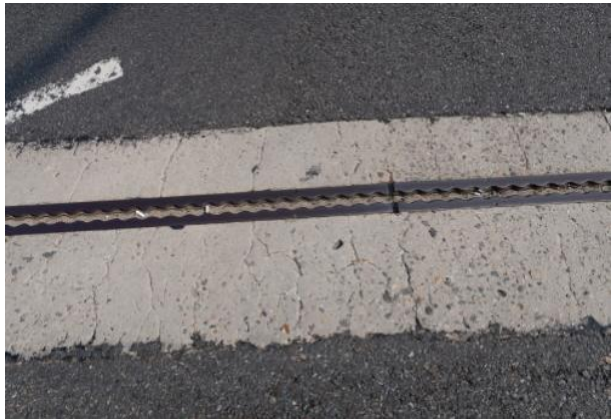
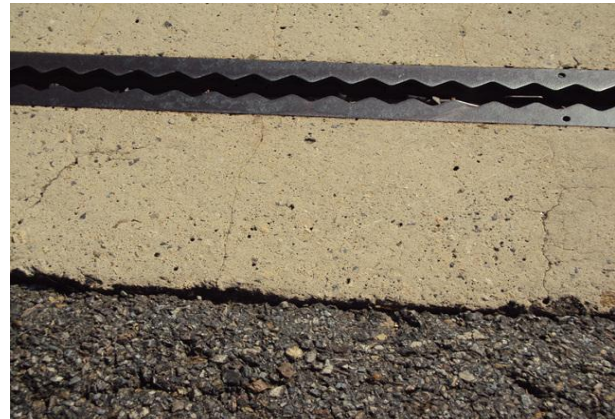
| No. | 부재 | 점검내용 | 발생원인 | 비고 |
|---|---|---|---|---|
| 4 | 신축이음 | 후타재 균열 | 건조수축 및 온도변화, 반복적인 윤하중 등 | |

| 후타재 균열(A1) | #1 | 후타재 균열(A1) | #2 |

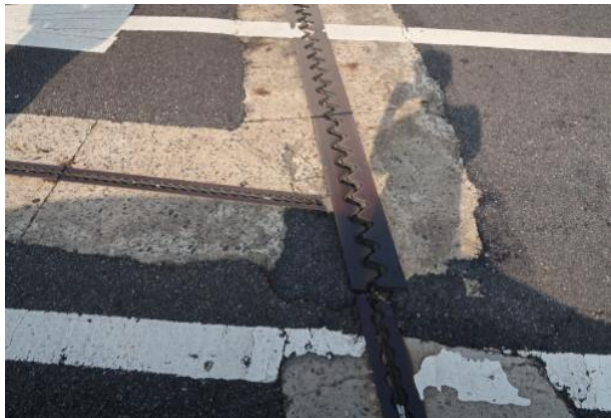
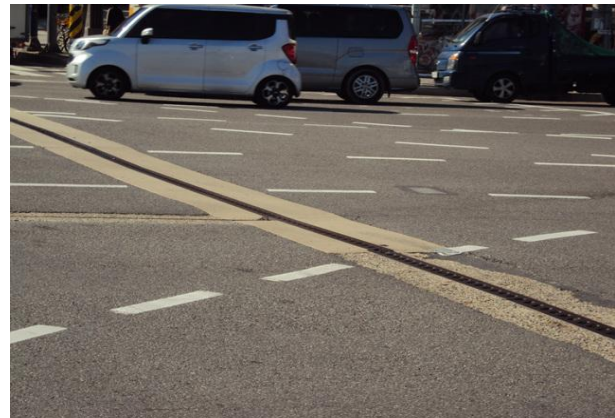
| No. | 부재 | 점검내용 | 발생원인 | 비고 |
|---|---|---|---|---|
| | | 후타재 파손 | 공용년수 증가, 반복적인 윤하중 등 | |

| 후타재 파손(A2) | #2 | 후타재 파손(A1) | #2 |

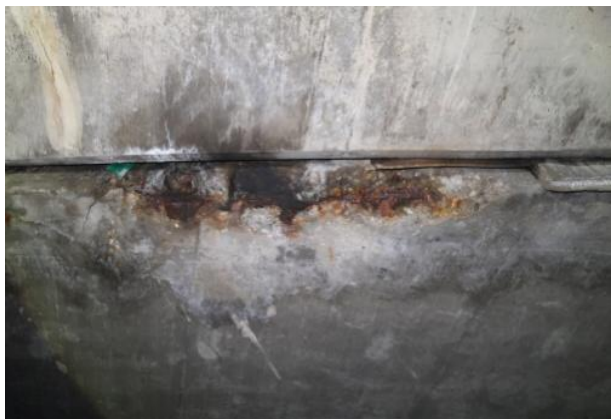
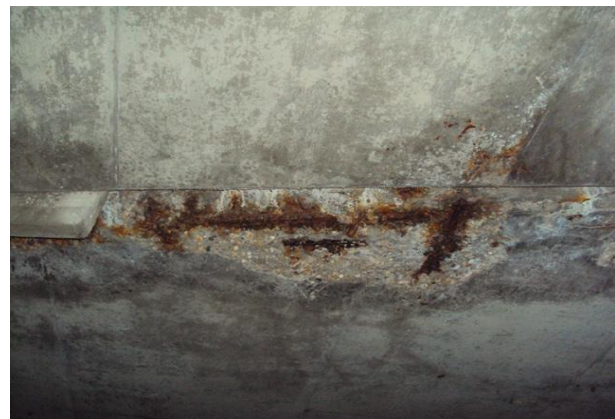
| No. | 부재 | 점검내용 | 발생원인 | 비고 |
|---|---|---|---|---|
| | | 철근노출 및 부식, 박락 등 | 공용년수 증가 및 피복 부족 등 | |

| 슬래브 철근노출(S2,구-강화) | #3 | 슬래브 파손 및 철근노출(S3,구-강화) | #3 |

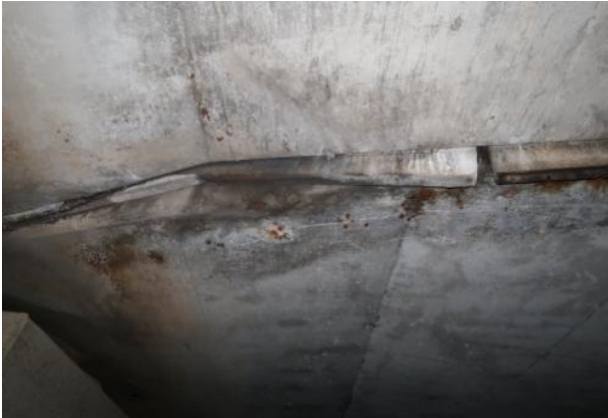
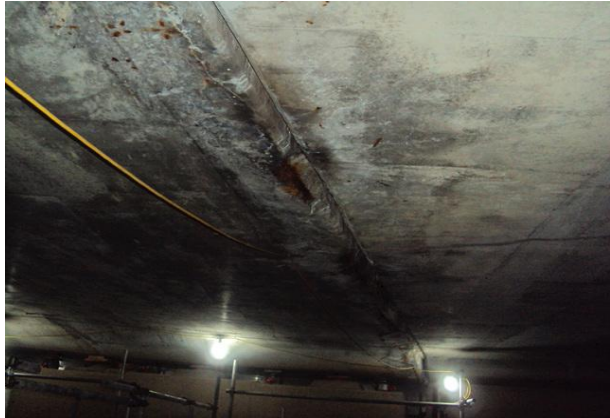
| 2022 상반기 | 2022 하반기 |
|---|---|
| 슬래브 박락 및 철근노출 (S2,신-강화) #4 | 슬래브 박락 및 철근노출 (S2,신-강화) #4 |

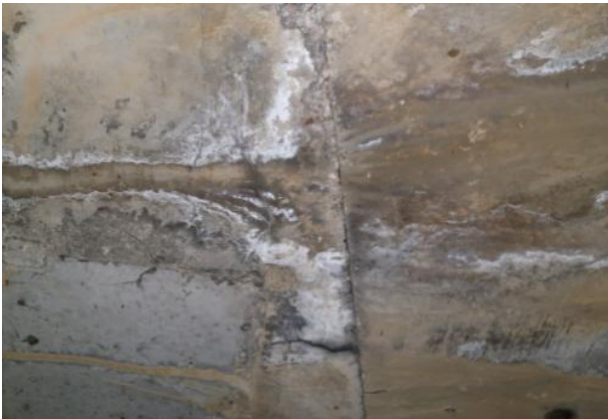
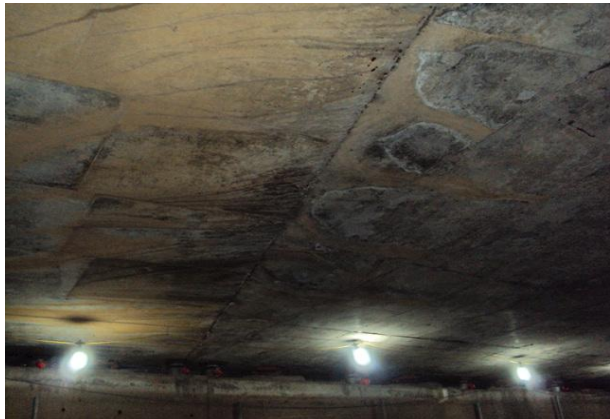
| No. | 부재 | 점검내용 | 발생원인 | 비고 |
|---|---|---|---|---|
| | | 균열부 백태, 누수흔적 등 | 종조인트부 누수 등 | |

| 2022 상반기 | 2022 하반기 |
|---|---|
| 슬래브 누수흔적 및 백태 (S2,구-서울) #5 | 슬래브 누수흔적 및 백태 (S3,구-서울) #5 |

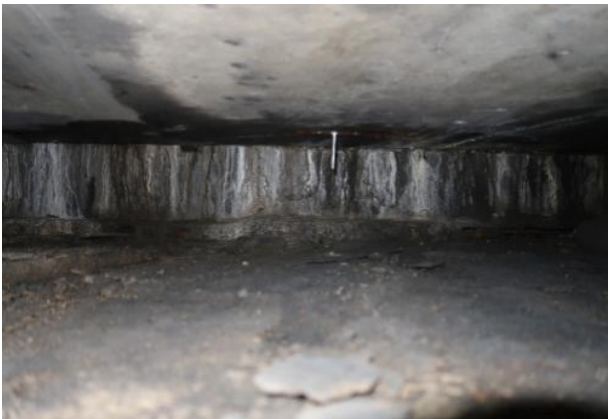
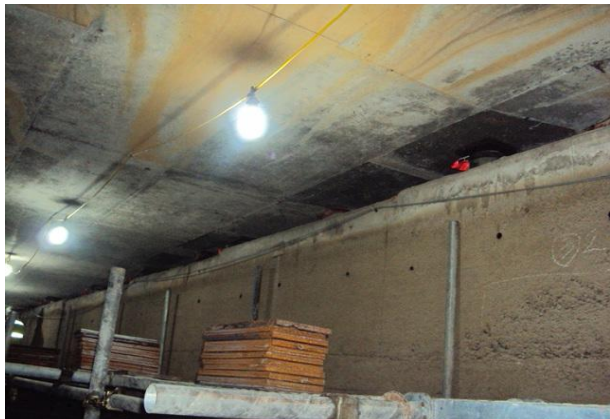
| 2022 상반기 | 2022 하반기 |
|---|---|
| 교대 흉벽 백태 (A1,구-강화) #6 | 교대 전구간 보수 실시중 #6 |

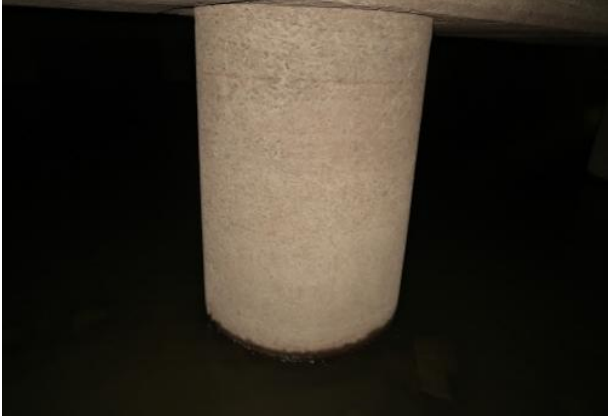
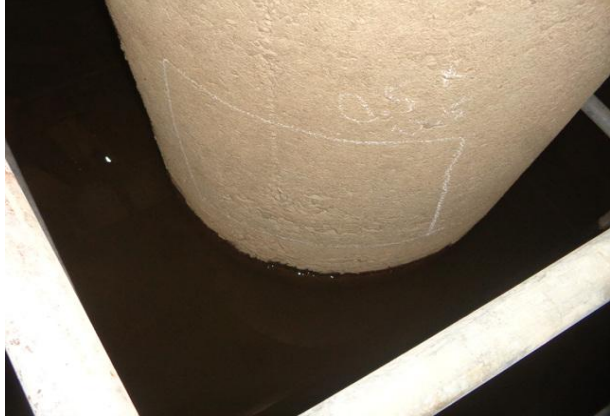
| 2022 상반기 | 2022 하반기 |
|---|---|
| 교각 기둥 재료분리 (P2, 구-서울) #7 | 교각 기둥 재료분리 (P2, 구-서울) 보수 실시중 #7 |

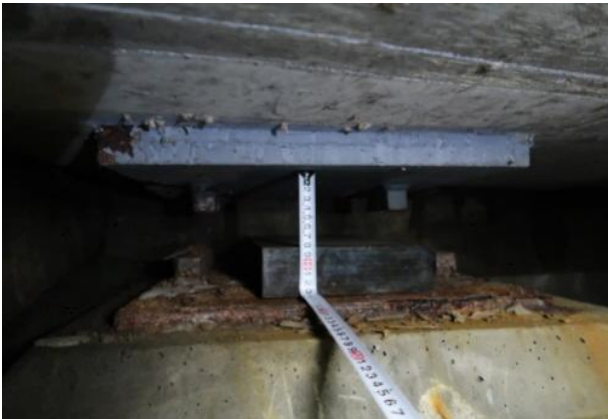
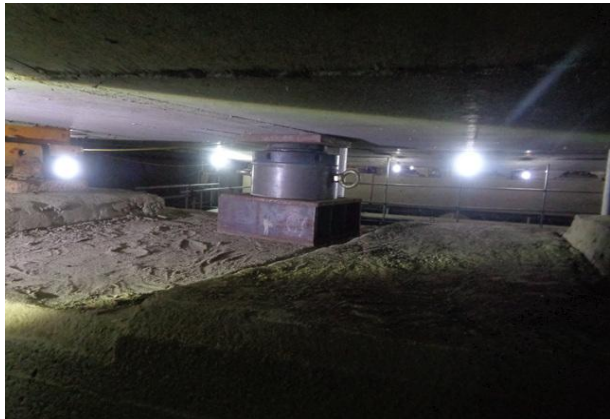
| 2022 상반기 | 2022 하반기 |
|---|---|
| 교대 (A1) 보호콘크리트 이격 #8 | 교량반침 교체 진행현황 #8 |

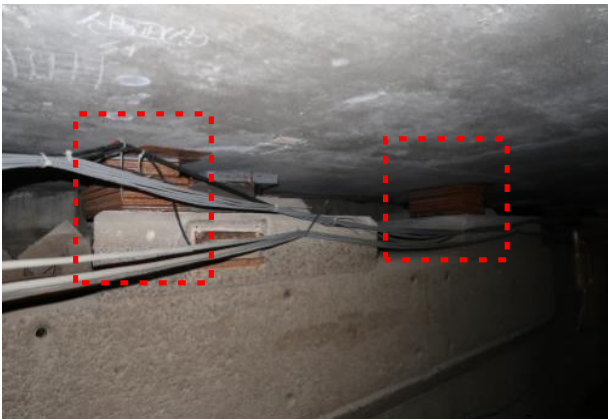
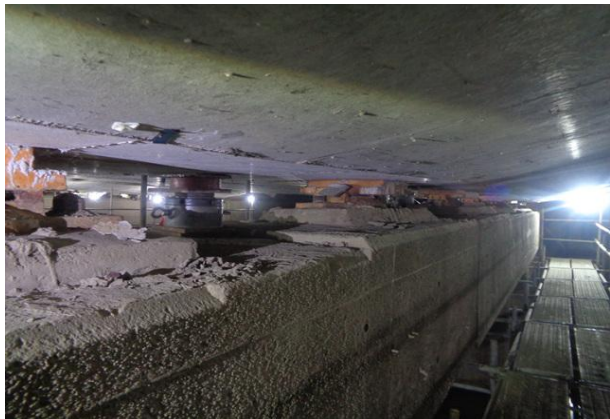
| 2022 상반기 | 2022 하반기 |
|---|---|
| 받침 들뜸구간-가고정받침 (A1, 신-서울) #9 | 교량반침 교체 진행현황 #9 |

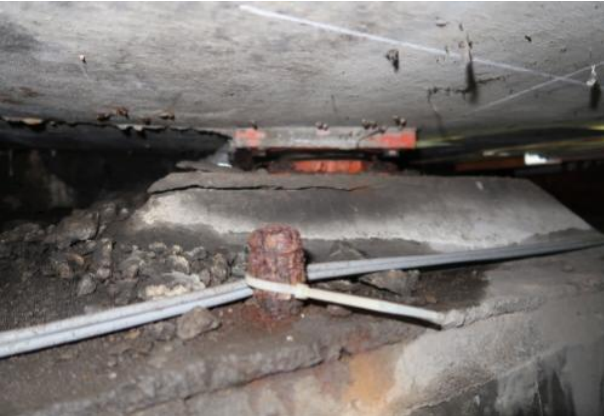
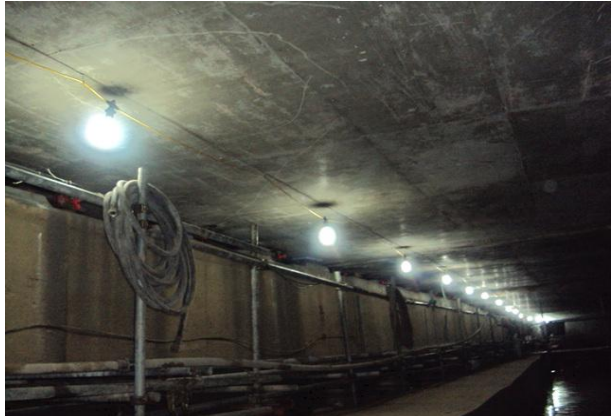
| 2022 상반기 | | 2022 하반기 | |
|---|---|---|---|
| | | 반침 몰탈박리/박락(A2-sh2, 구-강화) #10 | 교량반침 교체 진행현황 #10 |

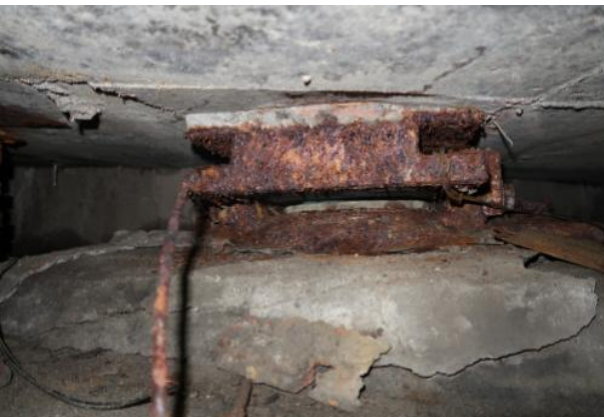
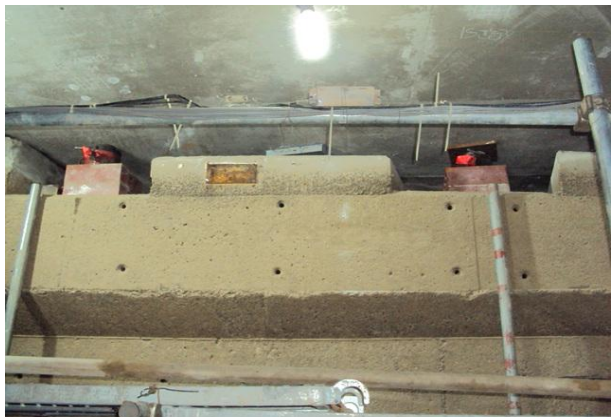
| No. | 부재 | 점검내용 | 발생원인 | 비고 |
|---|---|---|---|---|
| 7 | 기타 | 농번기 하천 수위 증가 | 홍수위 부족에 의한 받침 침수 등 | |

| 2022 상반기 | | 2022 하반기 | |
|---|---|---|---|
| | | 농번기 교각부 하천 수위(반침 침수) #11 | 교량반침 교체 진행현황 #11 |

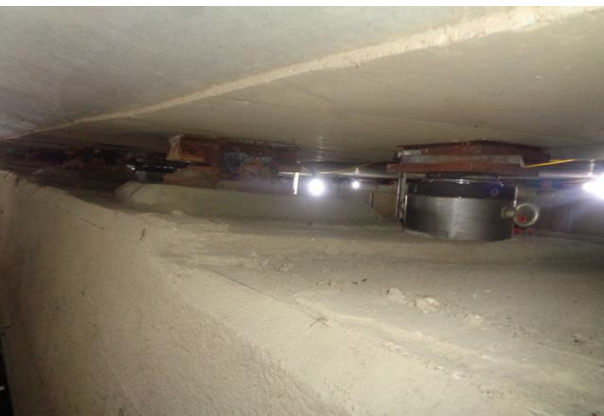
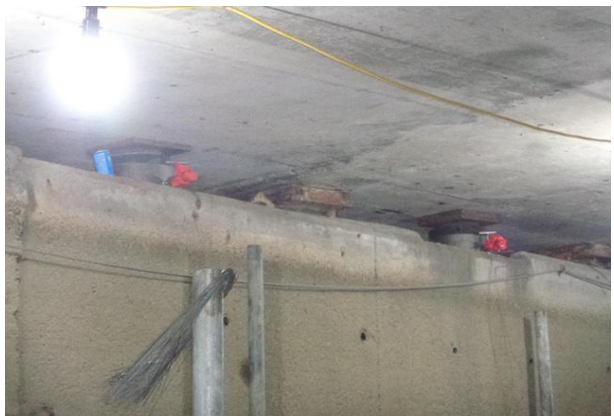
| 2022 하반기 | | 2022 하반기 | |
|---|---|---|---|
| | | 교량반침 교체 진행현황 #12 | 교량반침 교체 진행현황 #12 |

교량받침 교체, 하부구조 손상 보수가 금회 점검에서 실시되고 있어, 보수실시 후에 주기적인 안전점검을 통한 시설물의 구조적 결함의 발생여부를 확인하는 주의관찰 등의 유지관리를 실시하는 것이 바람직하다.
