## 28. 고촌교

# 제1장 정기안전점검 개요

【표 II. 1.1】 시설물현황(고촌교)

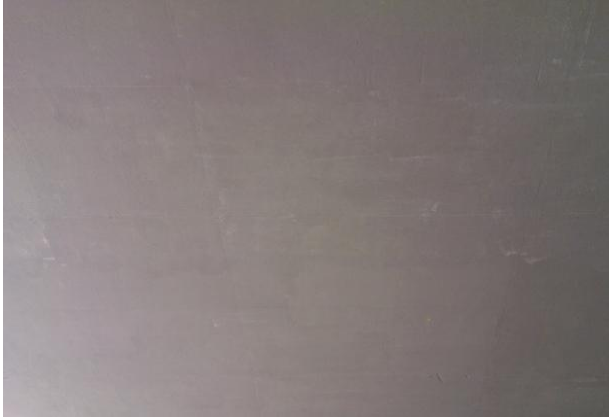
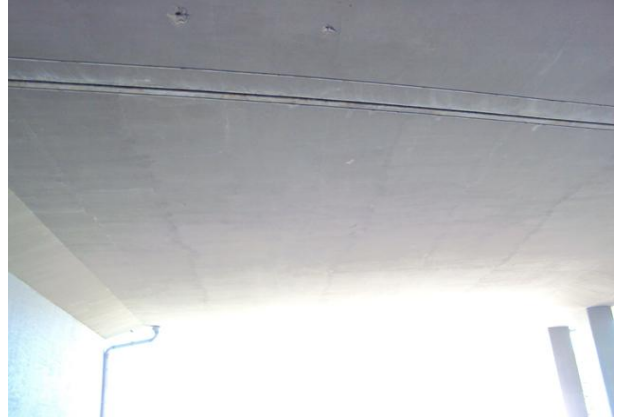
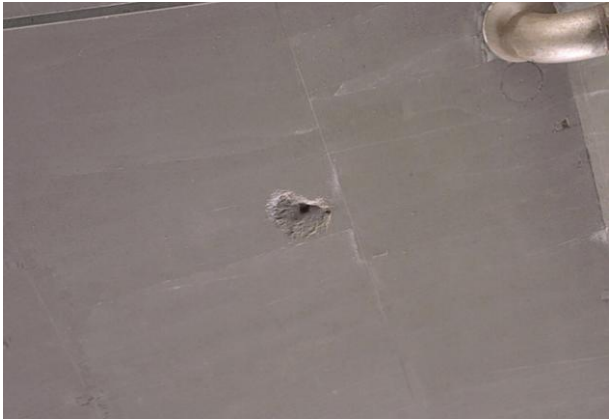
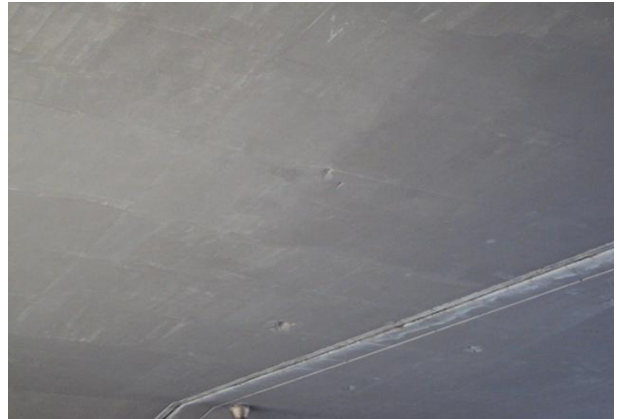
| 2022 상반기 | | 2022 하반기 | |
|---|---|---|---|
| | | 슬래브 보수(표면처리) (S2,서울) | #1 |
| 슬래브 보수(표면처리) (S2,서울) | #1 | | |

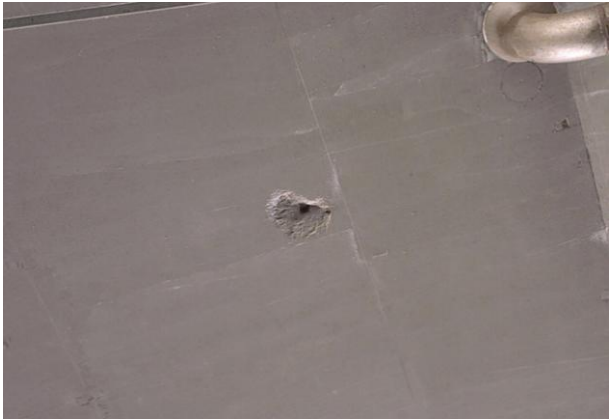
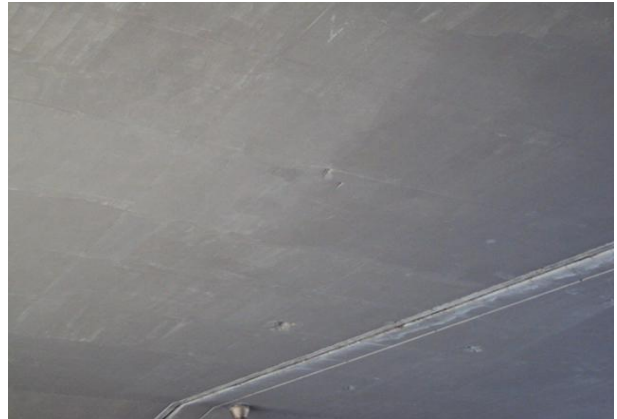
| No. | 부재 | 점검내용 | 발생원인 | 비고 |
|---|---|---|---|---|
| 1 | 바닥판 | 슬래브 박락 | 공용년수 증가 및 피복두께 부족 등 | |

| 2022 상반기 | | 2022 하반기 | |
|---|---|---|---|
| 슬래브 박락(S2,강화) | #2 | | |

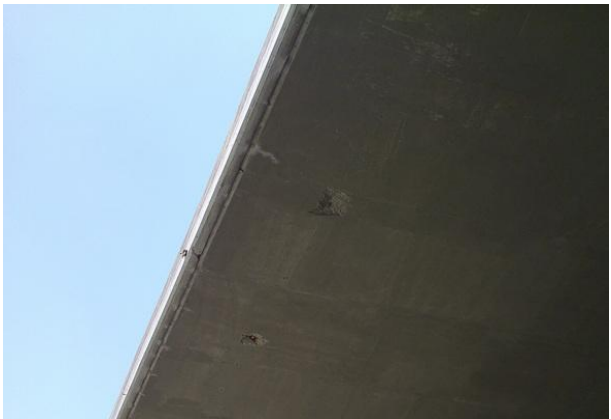
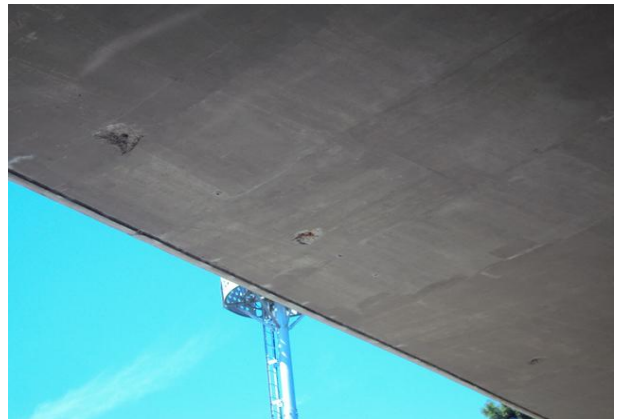
| 2022 상반기 | | 2022 하반기 | |
|---|---|---|---|
| 슬래브 박락(S1,서울) | #3 | | |

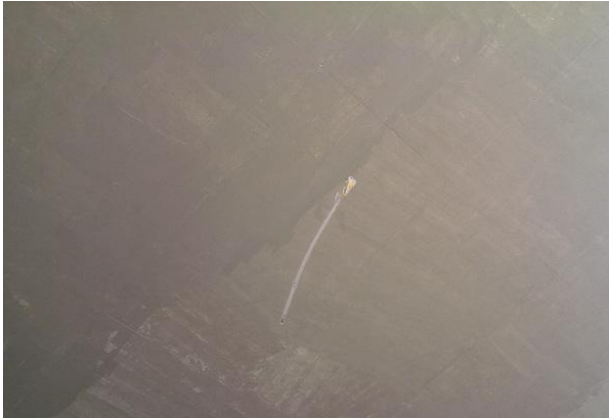
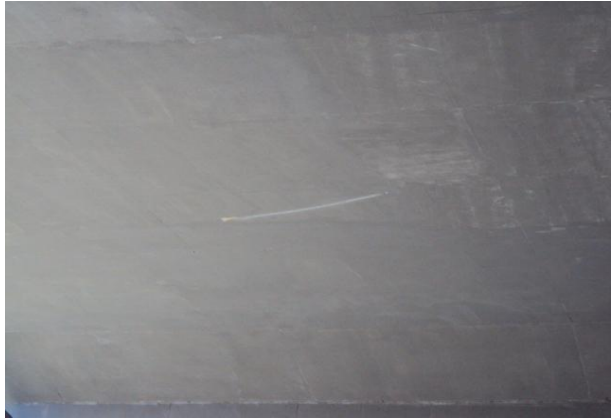
| 2022 상반기 | | 2022 하반기 | |
|---|---|---|---|
| 슬래브 균열 (S1,서울) | #4 | 슬래브 균열 (S1,서울) | #4 |

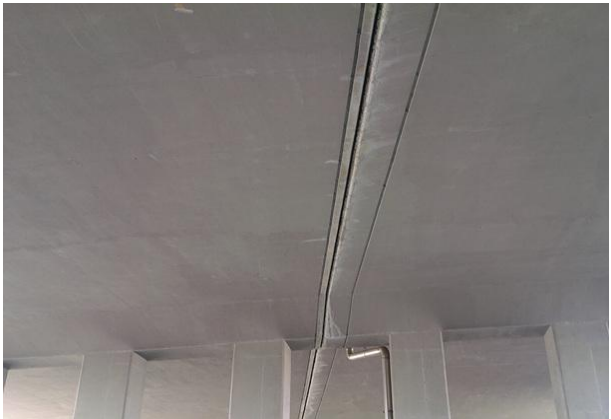
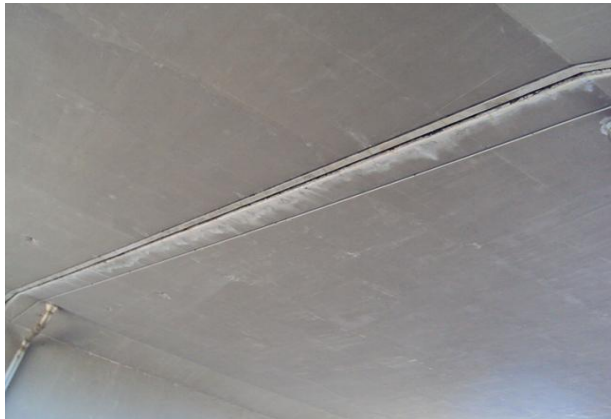
| No. | 부재 | 점검내용 | 발생원인 | 비고 |
|---|---|---|---|---|
| | | 중조인트부 누수 및 백태 | 공용중 지속적인 노면수 유입 등 | |

| 2022 상반기 | | 2022 하반기 | |
|---|---|---|---|
| 종조인트부 누수 및 백태 (S1~S2) | #5 | 종조인트부 누수 및 백태 (S1~S2) | #5 |

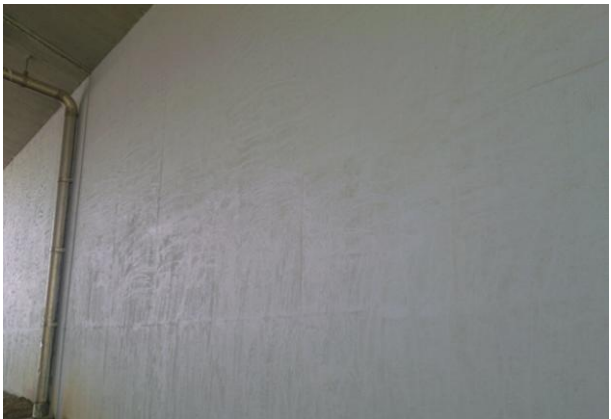
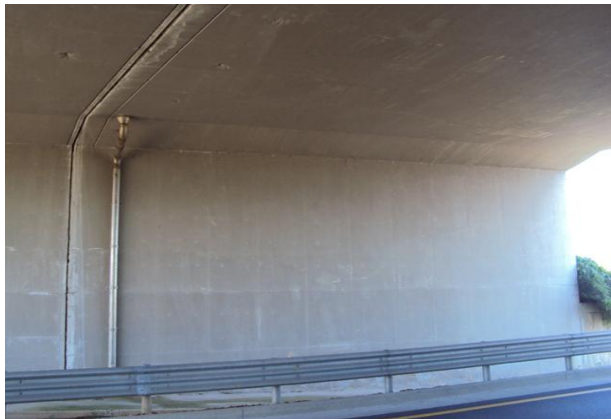
| 2022 상반기 | | 2022 하반기 | |
|---|---|---|---|
| 교대 기보수 상태양호 (A1) | #6 | 교대 기보수 상태양호 (A1) | #6 |

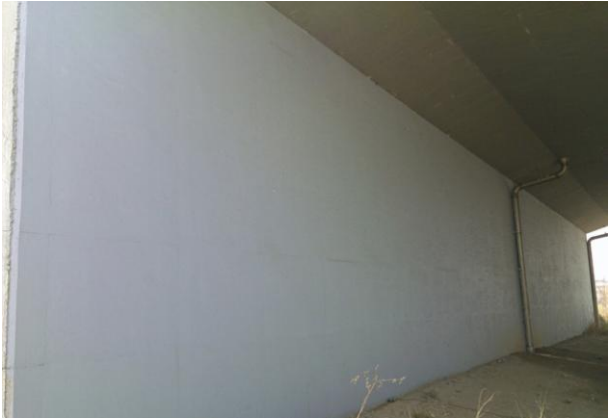
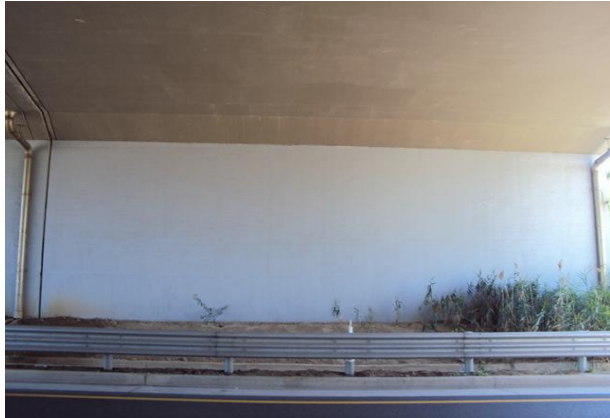
| 2022 상반기 | 2022 하반기 |
|---|---|
| 교대 기보수부 상태양호(A2) #7 | 교대 기보수부 상태양호(A2) #7 |

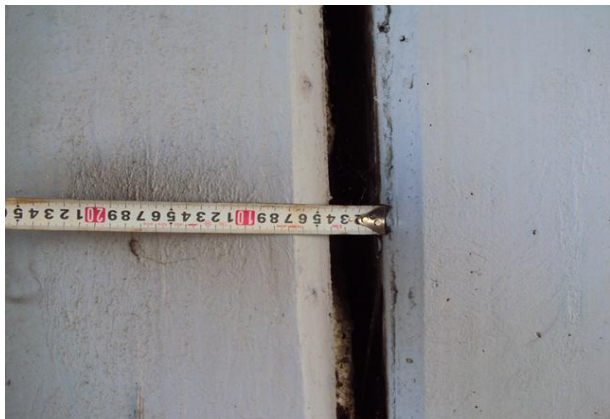
| No. | 부재 | 점검내용 | 발생원인 | 비고 |
|---|---|---|---|---|
| 2 | 교대/교각 | 신축이음부 실런트 탈락 및 이격 | 시공초기 시공오류 및 부등침하 등 | |

| 2022 상반기 | 2022 하반기 |
|---|---|
| 신축이음부 실런트 탈락 및 이격(A2) #8 | 신축이음부 실런트 탈락 및 이격(A2) #8 |

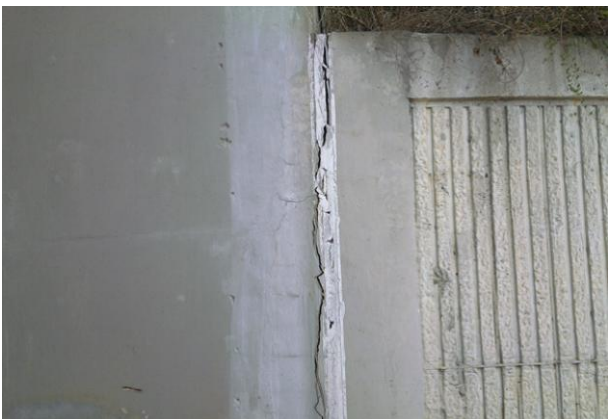
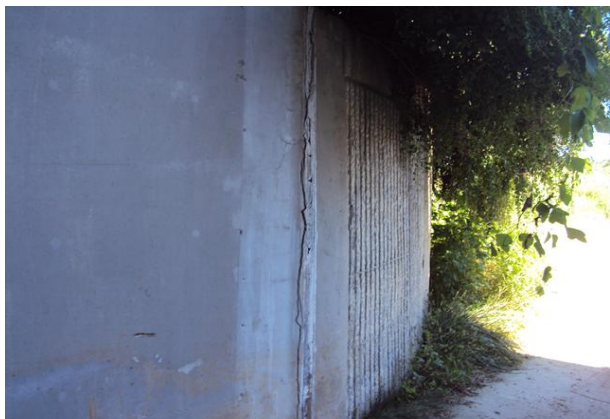
| No. | 부재 | 점검내용 | 발생원인 | 비고 |
|---|---|---|---|---|
| | | 날개벽 접속부 실런트 이격 | 공용년수 증가 및 부등침하 등 | |

| 2022 상반기 | 2022 하반기 |
|---|---|
| 용벽 접속부 실런트 이격(A1,우) #9 | 용벽 접속부 실런트 이격(A1,우) #9 |

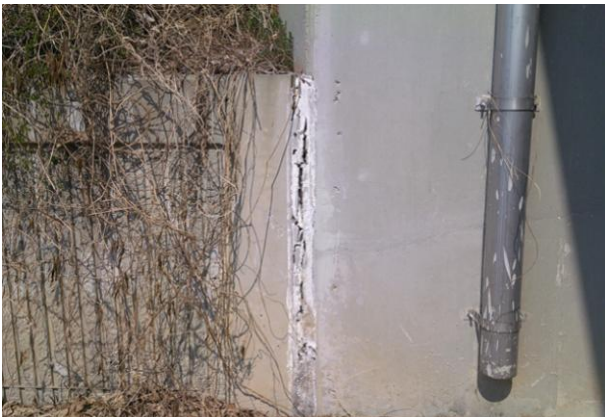
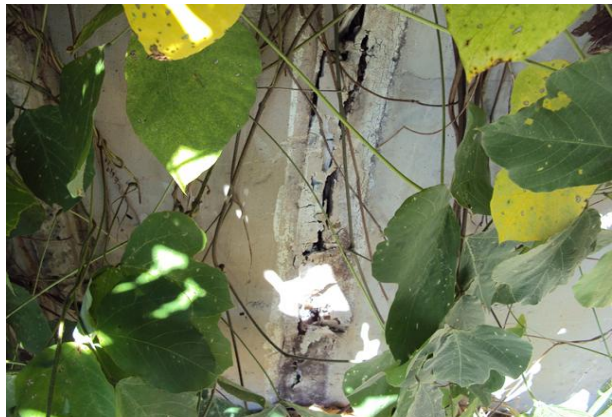
| 2022 상반기 | | 2022 하반기 | |
|---|--|---|--|
| #10 | | #10 | |

| 2022 상반기 | | 2022 하반기 | |
|---|--|---|--|
| 옹벽 접속부 실런트 이격(A1,좌) | | 옹벽 접속부 실런트 이격(A1,좌) | |

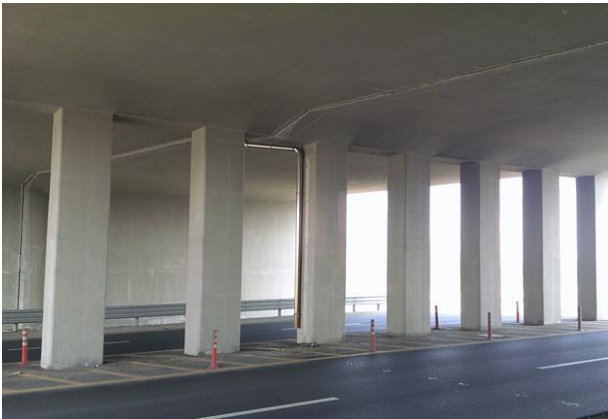
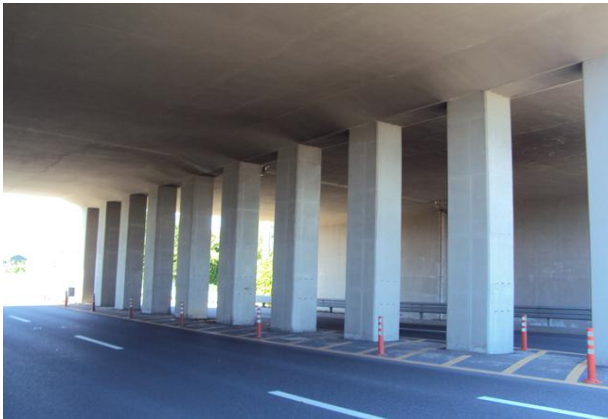
| 2022 상반기 | 2022 하반기 |
|---|---|
| #11 | #11 |

| 2022 상반기 | 2022 하반기 |
|---|---|
| 교각 기보수부 상태양호(P1) | 교각 기보수부 상태양호(P1) |

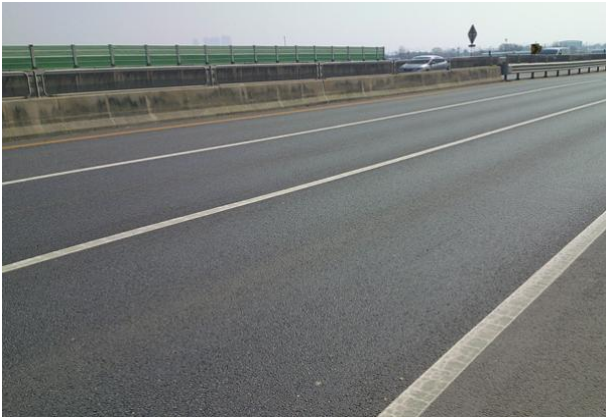
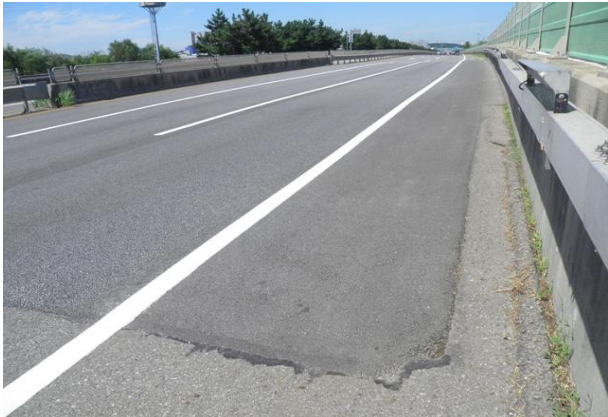
| 2022 상반기 | | 2022 하반기 | |
|---|--|---|--|
| #12 | | #12 | |

| 2022 상반기 | | 2022 하반기 | |
|---|--|---|--|
| 교면포장 상태양호 | | 교면포장 상태양호 | |

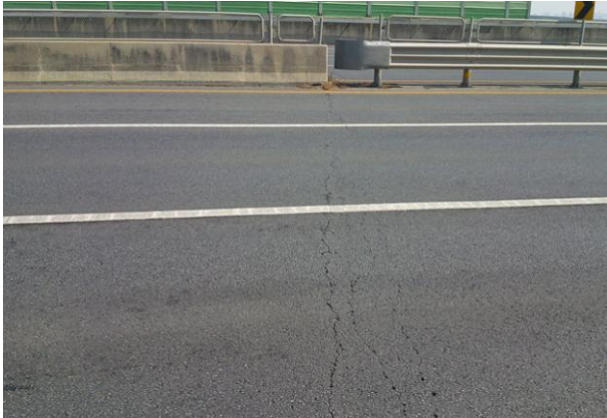
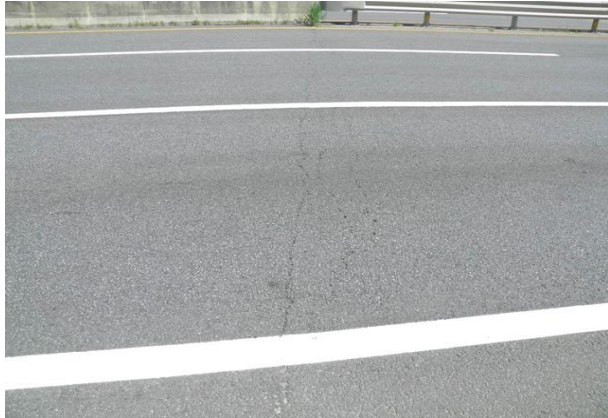
| No. | 부재 | 점검내용 | 발생원인 | 비고 |
|---|---|---|---|---|
| 3 | 교면포장 | 교면포장 접속부 균열 | 교대 뒷채움 부등침하 등 | |

| 2022 상반기 | 2022 하반기 |
|---|---|
| 교면포장 접속부 균열 (A2,서울) #13 | 교면포장 접속부 균열 (A2,강화) #13 |

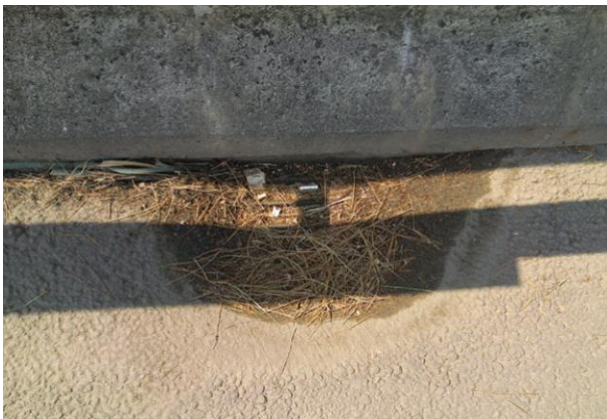
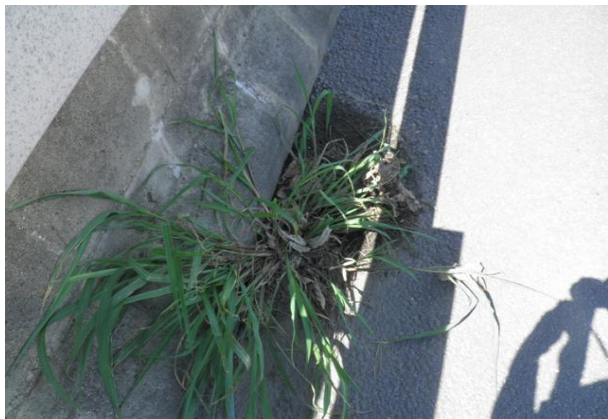
| No. | 부재 | 점검내용 | 발생원인 | 비고 |
|---|---|---|---|---|
| 4 | 배수시설 | 배수구 퇴적물 | 공용년수 증가 등 | |

| 2022 상반기 | 2022 하반기 |
|---|---|
| 배수구 퇴적물 (S2,서울) #14 | 배수구 퇴적물 (S2,서울) #14 |

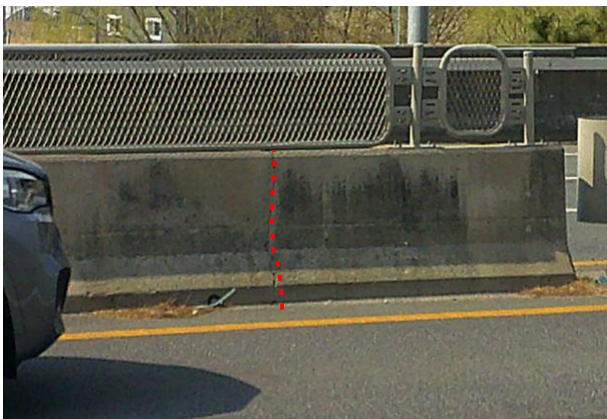
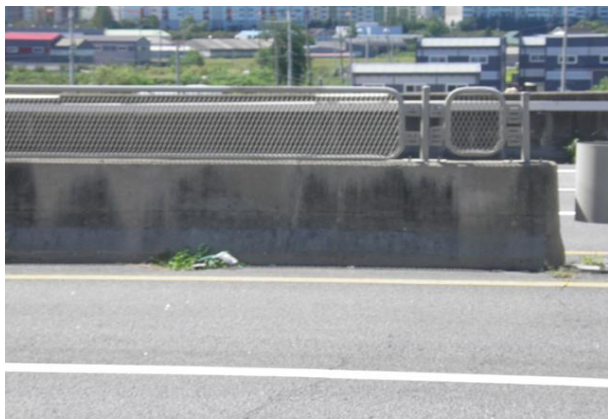
| No. | 부재 | 점검내용 | 발생원인 | 비고 |
|---|---|---|---|---|
| 5 | 난간,연석 | 방호벽 균열, 파손 | 공용년수 증가, 외부충격 등 | |

| 2022 상반기 | 2022 하반기 |
|---|---|
| 중분대 균열 (Cw=0.3mm) (S2) #15 | 중분대 균열 (Cw=0.3mm) (S2) #15 |

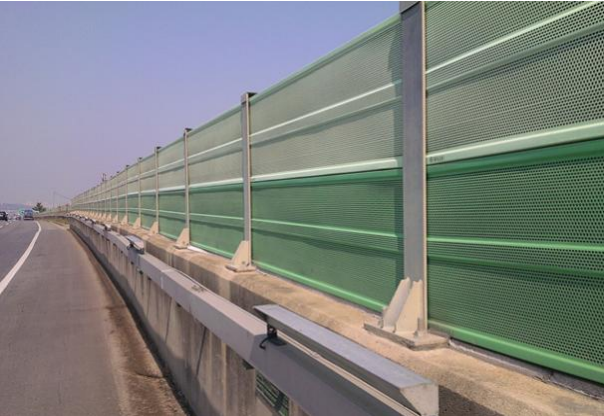
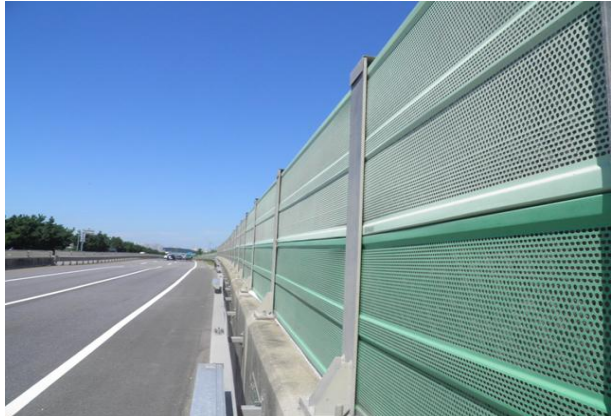
| 2022 상반기 | | 2022 하반기 | |
|---|---|---|---|
| | | 방음벽 상태양호(강화방향) #16 | 방음벽 상태양호(강화방향) #16 |

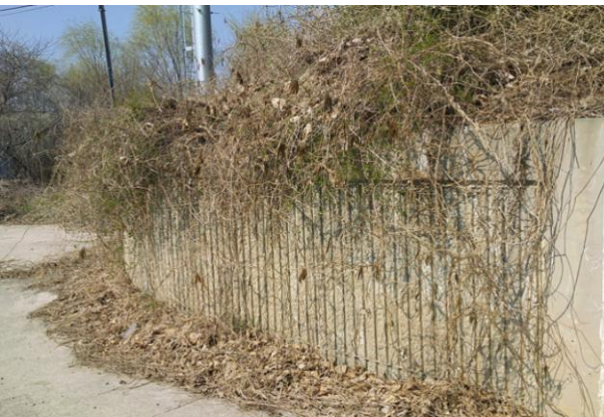
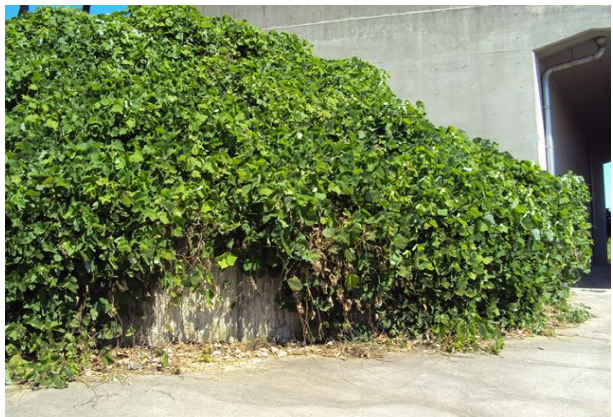
| 2022 상반기 | | 2022 하반기 | |
|---|---|---|---|
| | | 옹벽 상태양호(A1,좌) #17 | 옹벽 상태양호(A1,좌) #17 |

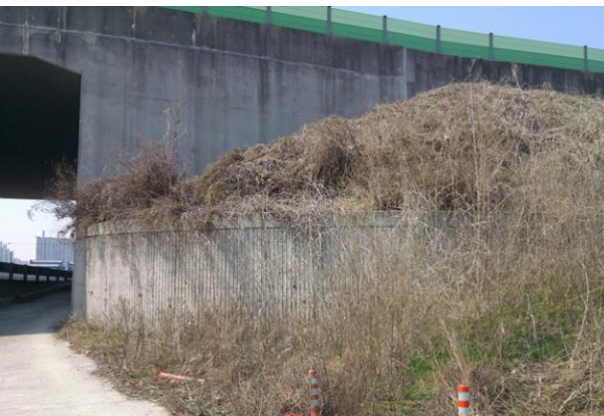
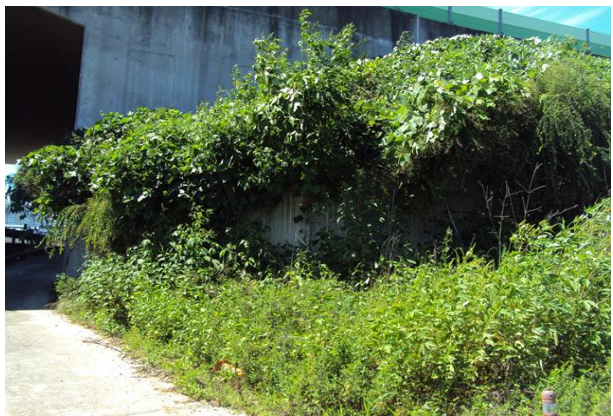
| 2022 상반기 | | 2022 하반기 | |
|---|---|---|---|
| | | 옹벽 상태양호(A1,우) #18 | 옹벽 상태양호(A1,우) #18 |
