## 29. 향산1교

# 제1장 정기안전점검 개요

【표 II. 1.1】 시설물현황(향산1교)

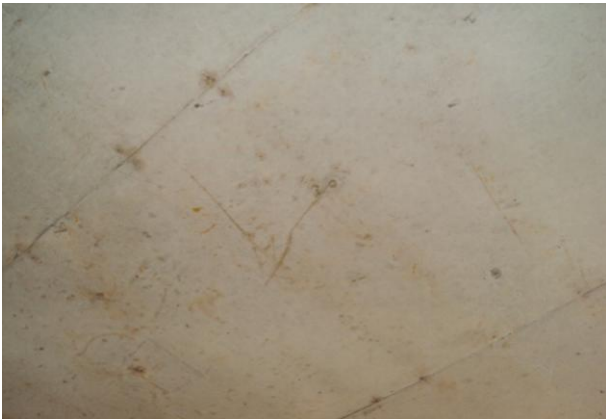
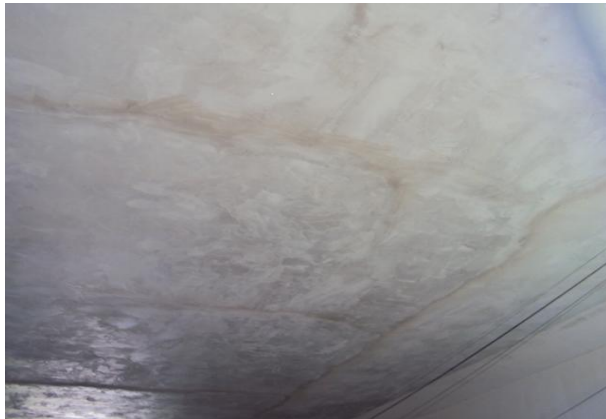
| No. | 부재 | 점검내용 | 발생원인 | 비고 |
|---|---|---|---|---|
| 1 | 바닥판 | 보수실시 | 균열, 조인트부 이격 및 누수, 박락 등 | |

| 슬래브 종균열 (0.3mm미만) (S1,서울) | #1 | 슬래브 종균열 (0.3mm미만) (S1,서울) 보수 | #1 |

| 구분 | 결함 및 손상내용 | 2022년 상반기 | | 2022년 하반기 | | 증/감 | 비 고 |
|---|---|---|---|---|---|---|---|
| 바닥판 | 균열 (0.3mm미만) | m <sup>2</sup> | 182.00 | — | — | ▼ 182.00 | 보수실시 |

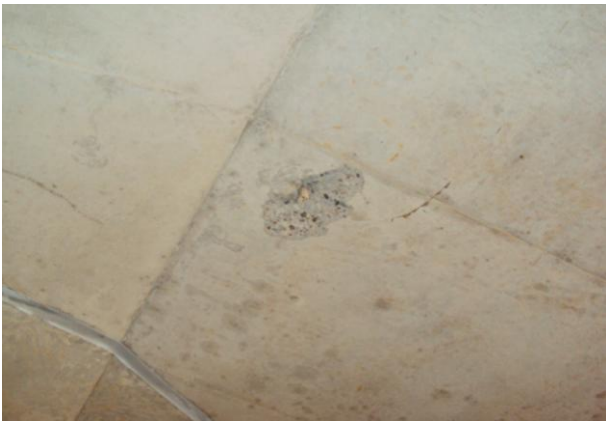
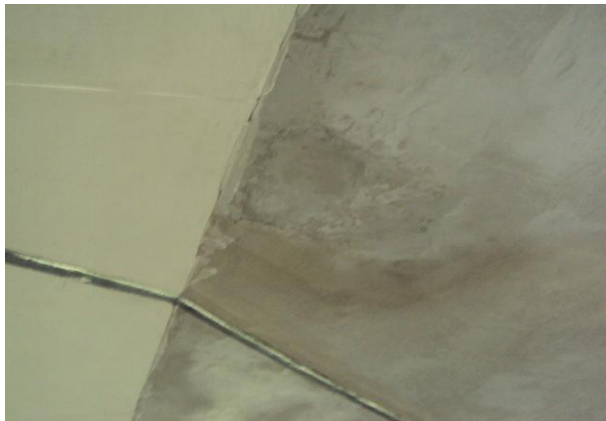
| 슬래브 박락 (0.2x0.2) (S2,서울) | #2 | 슬래브 박락 (0.2x0.2) (S2,서울) 보수 | #2 |

| 구분 | 결함 및 손상내용 | 2022년 상반기 | | 2022년 하반기 | | 증/감 | 비 고 |
|---|---|---|---|---|---|---|---|
| | 박락 | m <sup>2</sup> | 0.12 | — | — | ▼ 0.12 | 보수실시 |

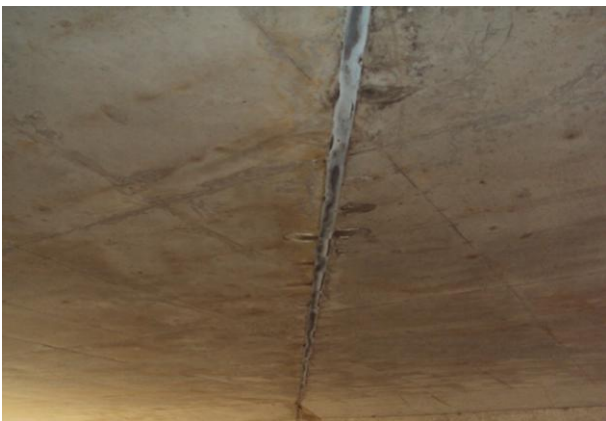
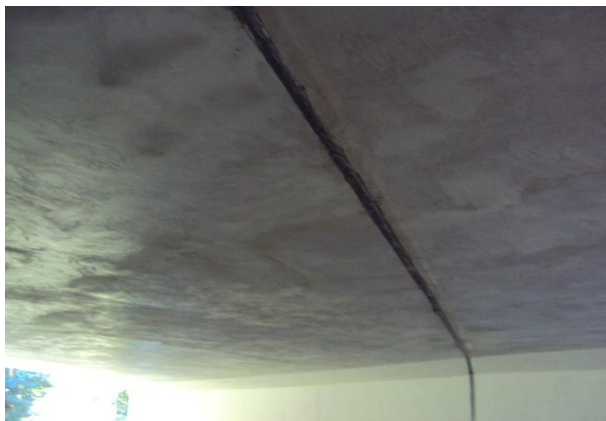
| 종조인트부 실런트 이격 및 누수 (S2) | #3 | 종조인트부 실런트 이격 및 누수 (S2) 보수 | #3 |

| 구분 | 결함 및 손상내용 | 2022년 상반기 | | 2022년 하반기 | | 증/감 | 비 고 |
|---|---|---|---|---|---|---|---|
| | 조인트부 이격 및 누수<br>(실런트 탈락) | m | 30.00 | — | — | ▼ 30.00 | 보수실시 |

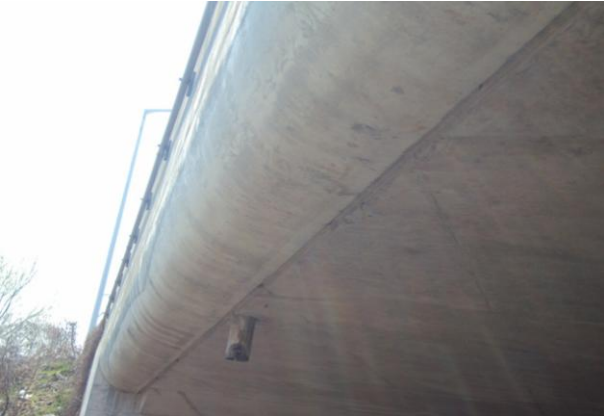
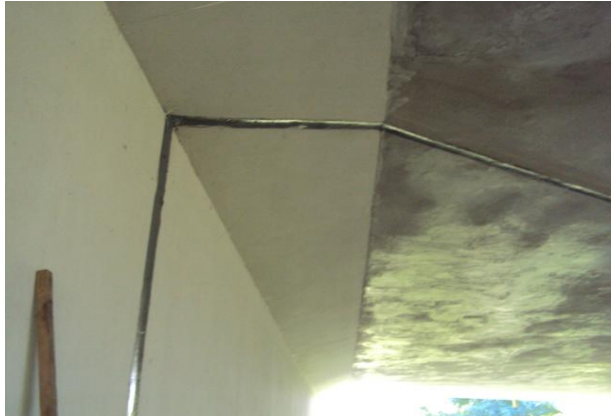
| 2022 상반기 | | 2022 하반기 | |
|---|---|---|---|
| | | 현치부 균열 (0.3mm미만) (S2,강화) #4 | 현치부 균열 (0.3mm미만) (S2,강화) 보수 #4 |

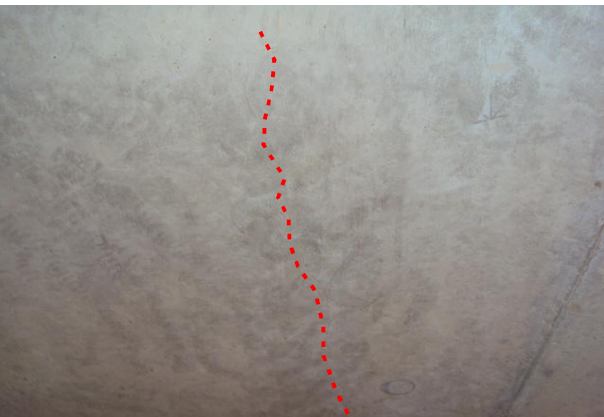
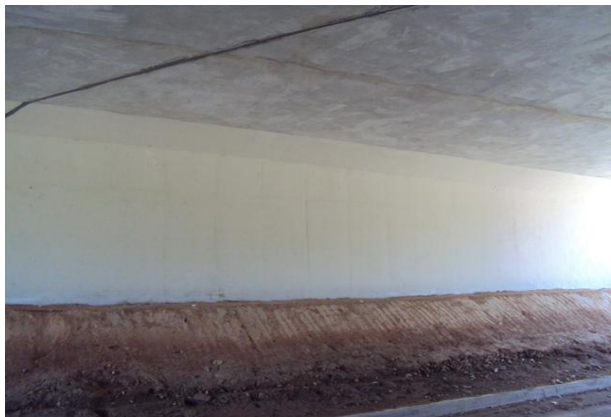
| No. | 부재 | 점검내용 | 발생원인 | 비고 |
|---|---|---|---|---|
| | | 보수실시 | 균열, 망상균열, 박리 등 | |

| 2022 상반기 | | 2022 하반기 | |
|---|---|---|---|
| | | 교대 벽체 수직균열 (0.3mm이상) (A1) #5 | 교대 벽체 수직균열 (0.3mm이상) (A1) #5 |

| 구분 | 결함 및 손상내용 | 2022년 상반기 | | 2022년 하반기 | | 증/감 | 비 고 |
|---|---|---|---|---|---|---|---|
| 교대 | 균열 (0.3mm이상) | m | 159.25 | — | — | ▼ 159.25 | 보수실시 |

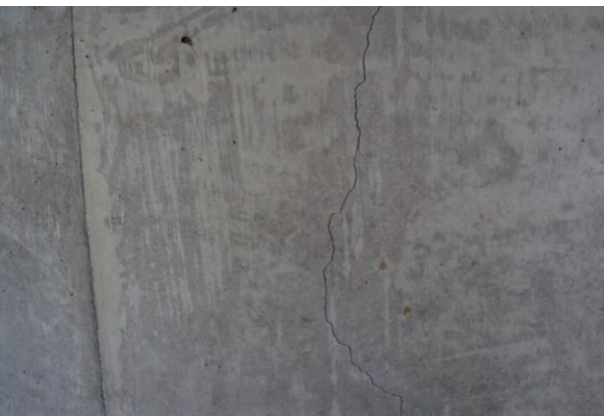
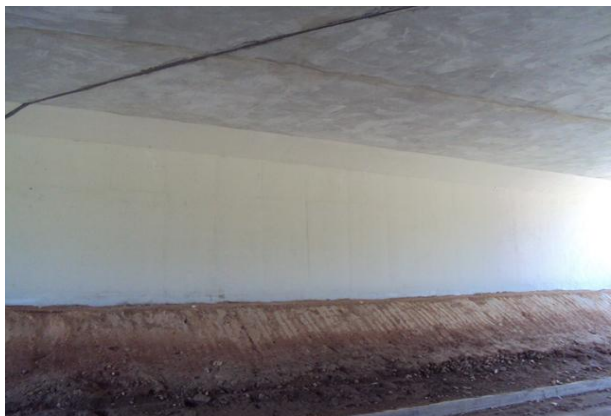
| 2022 상반기 | | 2022 하반기 | |
|---|---|---|---|
| | | 교대 벽체 수직균열 (0.3mm이상) (A2) #6 | 교대 벽체 수직균열 (0.3mm이상) (A2) #6 |

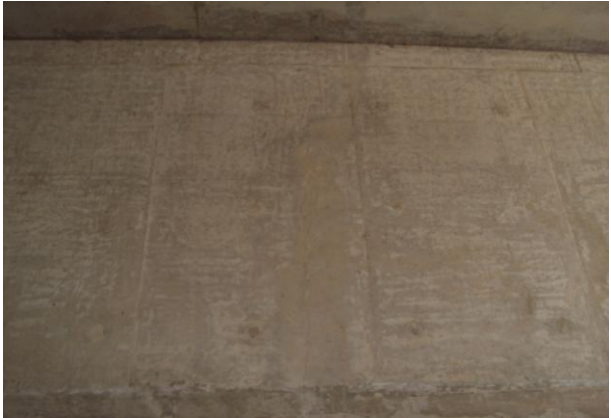
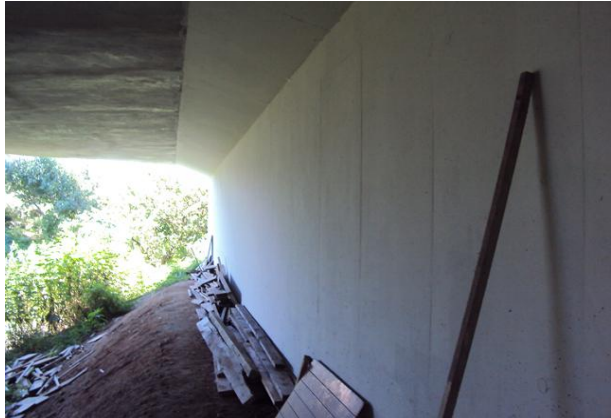
| 2022 상반기 | | 2022 하반기 | |
|---|---|---|---|
| 교각 수직균열 (0.3mm 이상) (P2) | #7 | 교각 수직균열 (0.3mm 이상) (P2) | #7 |

| 구분 | 결함 및 손상내용 | 2022년 상반기 | | 2022년 하반기 | | 증/감 | 비 고 |
|---|---|---|---|---|---|---|---|
| 교각 | 균열 (0.3mm이상) | m | 132.60 | — | — | ▼ 132.60 | 보수실시 |

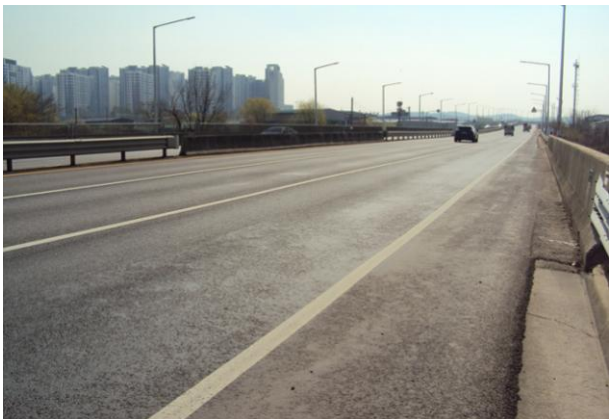
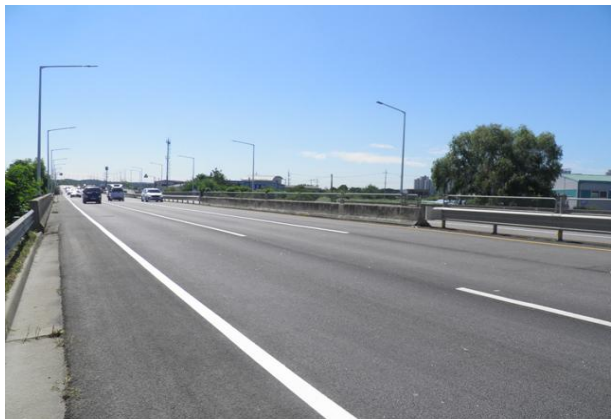
| 2022 상반기 | | 2022 하반기 | |
|---|---|---|---|
| 교면포장 상태양호 | #8 | 교면포장 상태양호 | #8 |

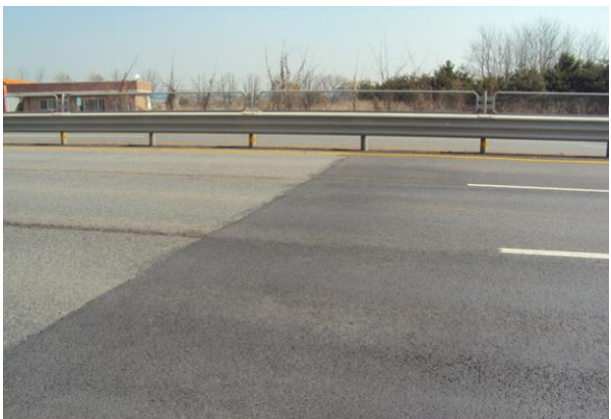
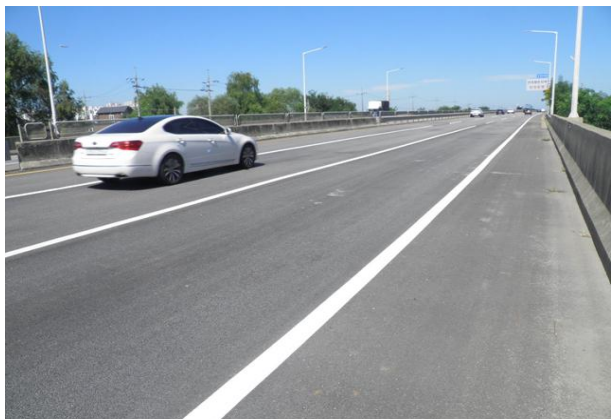
| 2022 상반기 | | 2022 하반기 | |
|---|---|---|---|
| 교면포장 상태양호 | #9 | 교면포장 상태양호 | #9 |

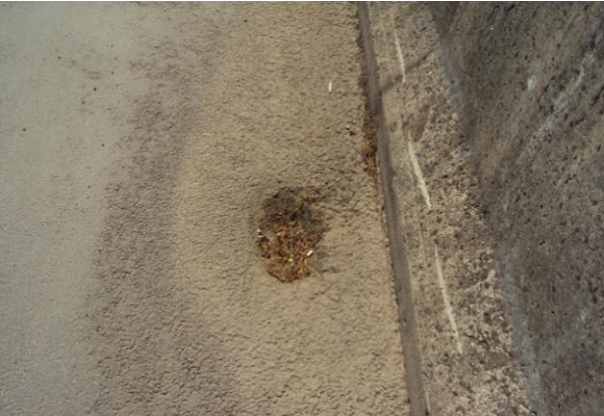
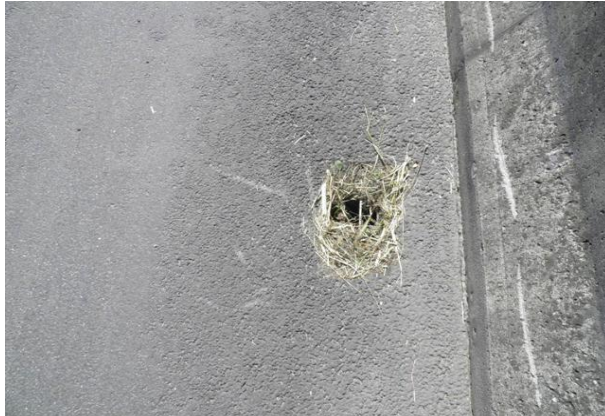
| No. | 부재 | 점검내용 | 발생원인 | 비고 |
|---|---|---|---|---|
| 4 | 배수시설 | 배수구 막힘 | 공용년수 증가 등 | |

| 2022 상반기 | | 2022 하반기 | |
|---|---|---|---|
| | | 배수구 막힘 (S1,서울) | #10 |

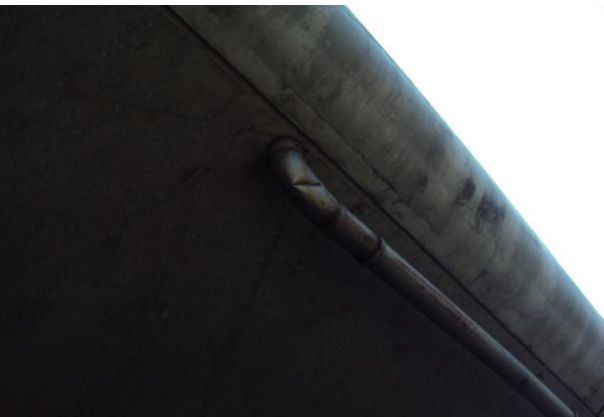
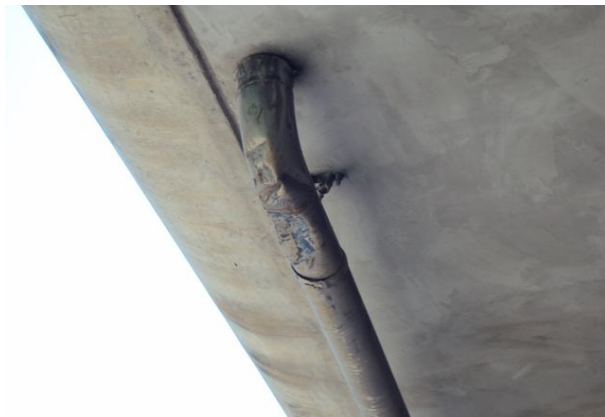
| No. | 부재 | 점검내용 | 발생원인 | 비고 |
|---|---|---|---|---|
| | | 배수관 변형 | 외부 충격 등 | |

| 2022 상반기 | | 2022 하반기 | |
|---|---|---|---|
| | | 배수관 변형 (S1,서울) | #11 |

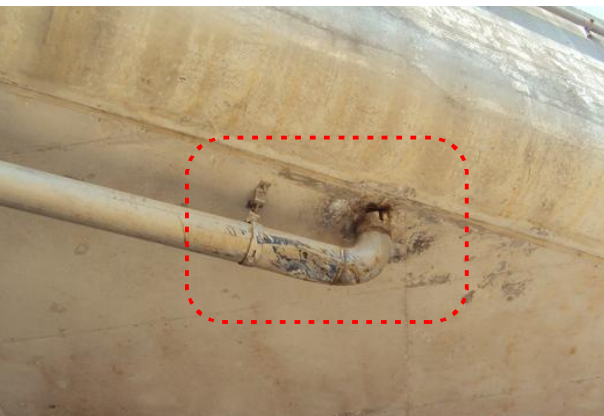
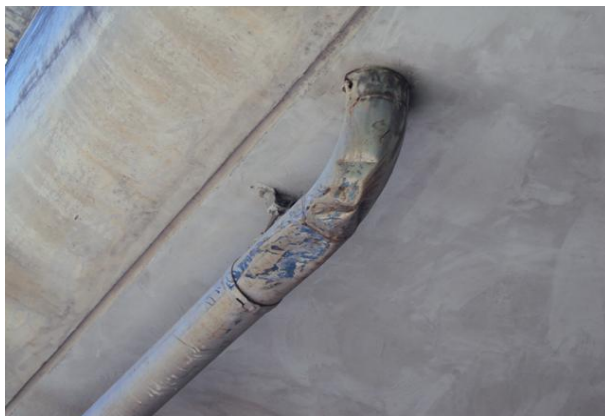
| 2022 상반기 | | 2022 하반기 | |
|---|---|---|---|
| | | 배수관 변형 (S1,강화) | #12 |

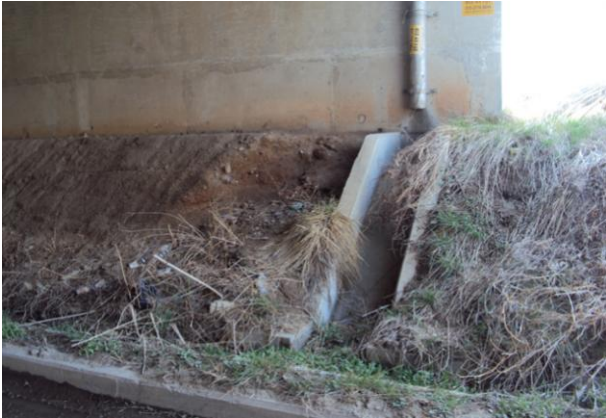
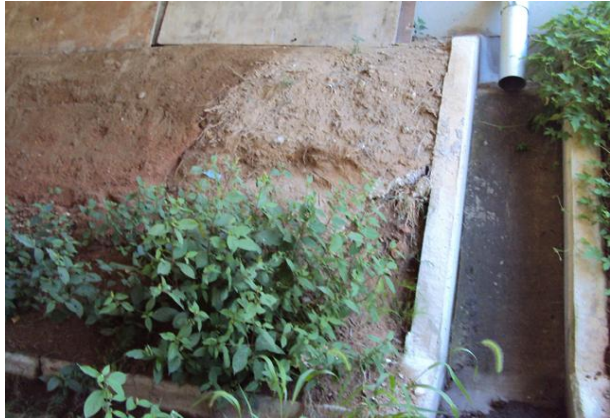
| 2022 상반기 | 2022 하반기 |
|---|---|
| #13 | #13 |

| No. | 부재 | 점검내용 | 발생원인 | 비고 |
|---|---|---|---|---|
| 2 | 교대/교각 | 법면 사면 유실, 자재적치 | 우수유입 등 | |

| 2022 상반기 | 2022 하반기 |
|---|---|
| 배수로 사면 유실(S1) | 배수로 사면 유실(S1) |

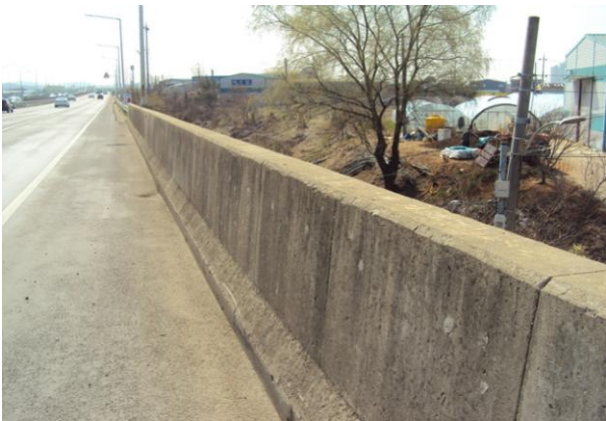
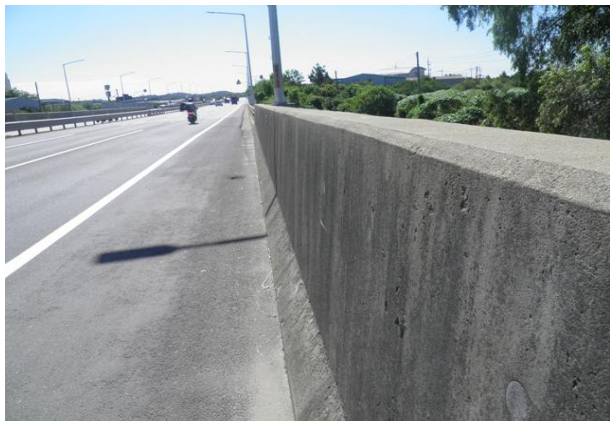
| 2022 상반기 | 2022 하반기 |
|---|---|
| #14 | #14 |

| 2022 상반기 | 2022 하반기 |
|---|---|
| 방호벽 상태양호(S1~S2,서울) | 방호벽 상태양호(S1~S2,서울) |

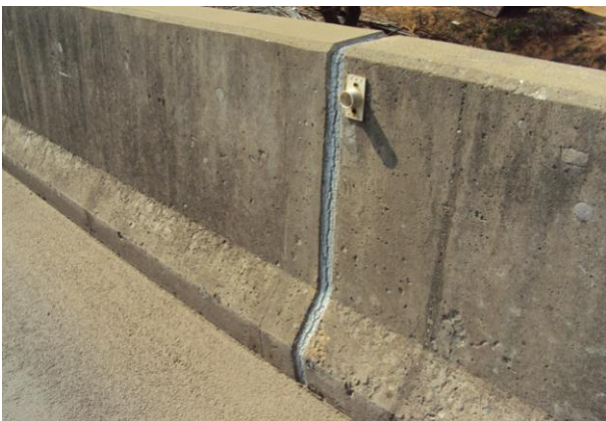
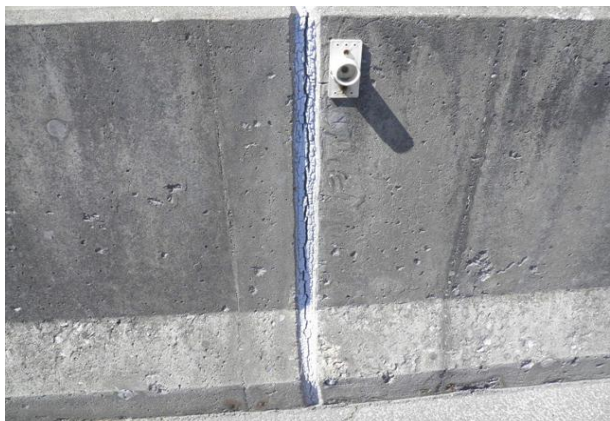
| 2022 상반기 | 2022 하반기 |
|---|---|
| #15 | #15 |

| No. | 부재 | 점검내용 | 발생원인 | 비고 |
|---|---|---|---|---|
| | | 방호벽 실런트 열화 | 공용년수 증가 등 | |

| 2022 상반기 | 2022 하반기 |
|---|---|
| 방호벽 실런트 열화(S1,서울) | 방호벽 실런트 열화(S1,서울) |

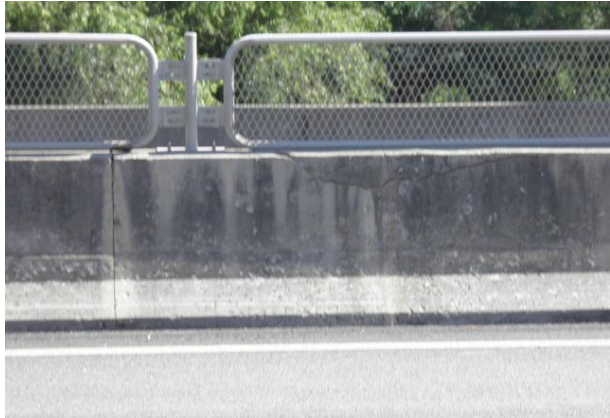
| No. | 부재 | 점검내용 | 발생원인 | 비고 |
|---|---|---|---|---|
| | | 중앙분리대 콘크리트 박리 | 공용년수 증가 및 피복두께 부족 등 | |

| 2022 상반기 | | 2022 하반기 | |
|---|---|---|---|
| | | 중앙분리대 박리 (S1) | #16 |

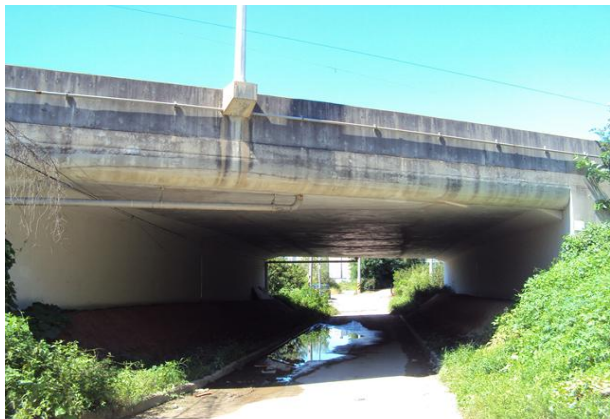
| 2022 상반기 | | 2022 하반기 | |
|---|---|---|---|
| | | 통과높이 표지판 미설치 (S1) | #17 |

배수관 파손을 방지하기 위한 통과높이 표지판 설치 및 정비, 화재 위험물 제거 등의 조치를 실시하는 것이 바람직하다고 판단된다.

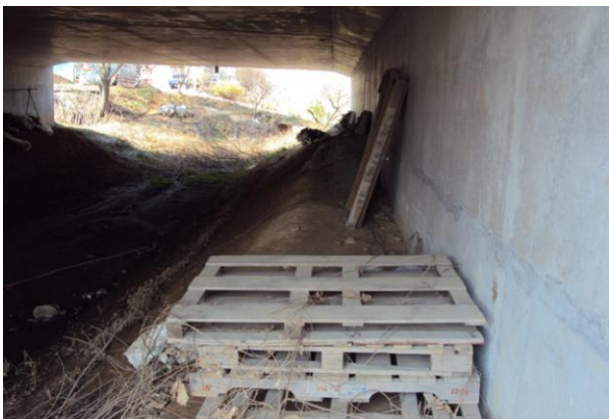
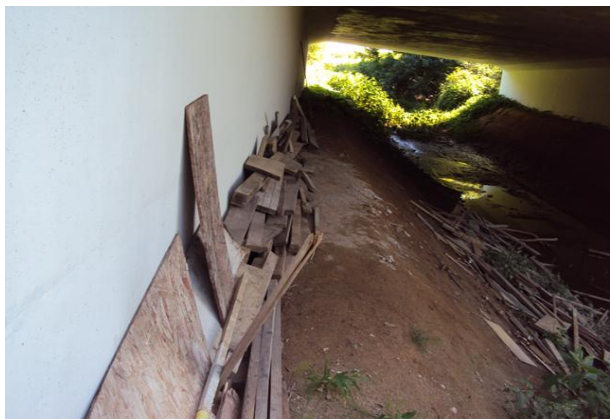
| 2022 상반기 | | 2022 하반기 | |
|---|---|---|---|
| | | 화재위험 물질 적치 (S2) | #18 |
