## 34. 동신보도육교

# 제1장 정기안전점검 개요

【표 II. 1.1】 시설물현황(동신보도육교)

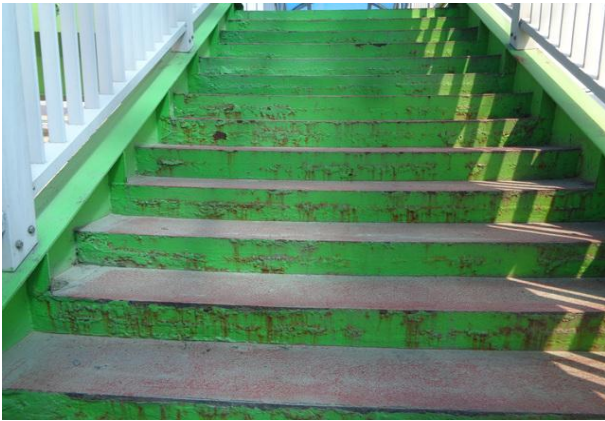
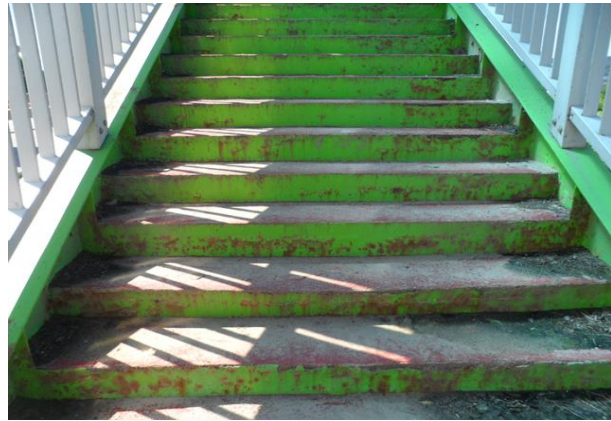
| No. | 부재 | 점검내용 | 발생원인 | 비고 |
|---|---|---|---|---|
| 1 | 계단부 | 도장박리 및 부식 | 공용중 우수유입, 공용년수 증가 등 | |

| 2022 상반기 | | 2022 하반기 | | |
|---|--|---|---|---|
| 계단부 부식/도장박리 (2.0×11.3) | | #1 | 계단부 부식/도장박리 (2.0×11.3) | #1 |

정기안전점검 결과, 거더, 보도부, 교각, 계단부의 도장박리 및 부식, 도장박리에 대하여 손상의 진전여부에 대한 주의관찰을 실시하고 진전시 시설물 내구성확보 차원의 재포장 등과 같은 장기적인 대책수립이 필요하다.

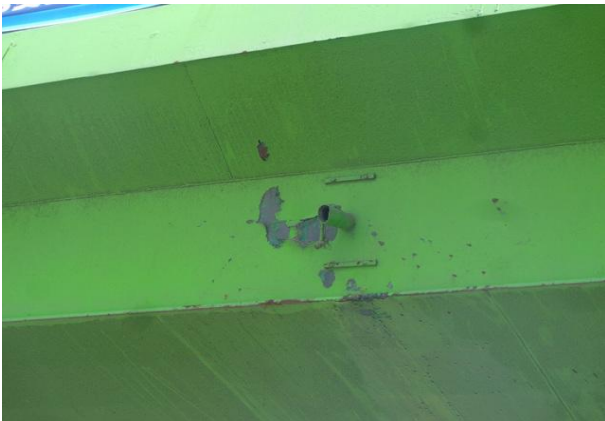
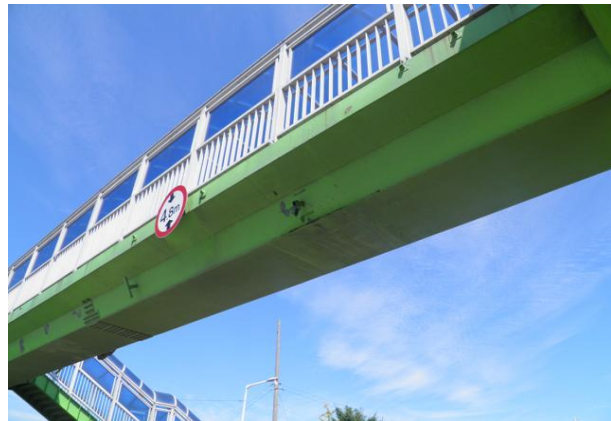
| No. | 부재 | 점검내용 | 발생원인 | 비고 |
|---|---|---|---|---|
| 2 | 거더 | 도장박리 | 공용년수 증가 등 | |

| 2022 상반기 | | 2022 하반기 | | |
|---|--|---|---|---|
| 거더 도장박리 (0.5×0.5) | | #2 | 거더 도장박리 (0.5×0.5) | #2 |

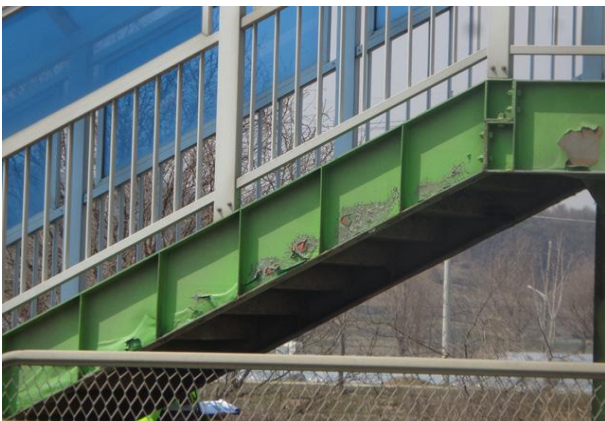
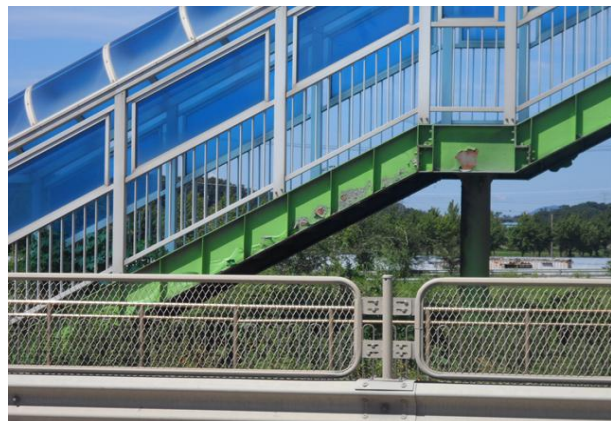
| 2022 상반기 | | 2022 하반기 | | |
|---|--|---|---|---|
| 계단부 도장박리 (0.4×4.0) | | #3 | 계단부 도장박리 (0.4×4.0) | #3 |

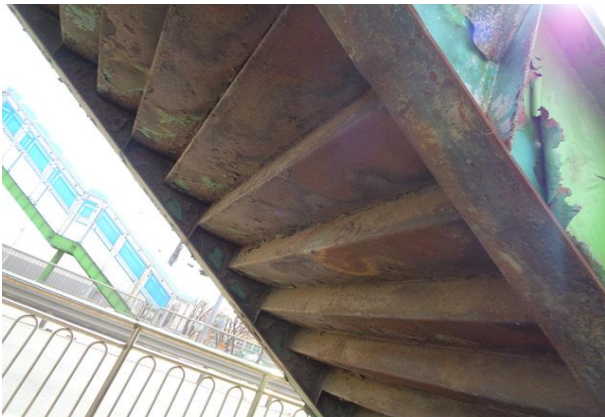
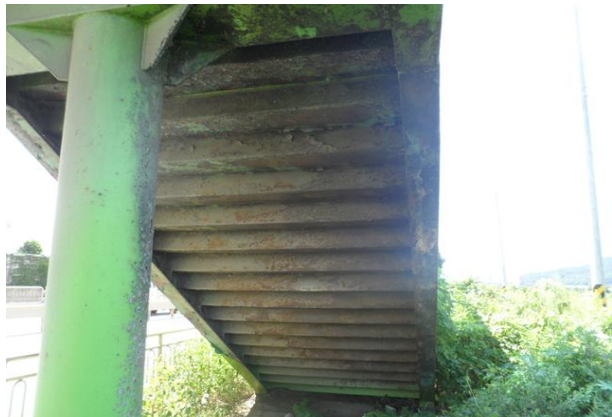
| 계단부 도장박리 (2.0×5.5) | | #4 | 계단부 도장박리 (2.0×5.5) | #4 |

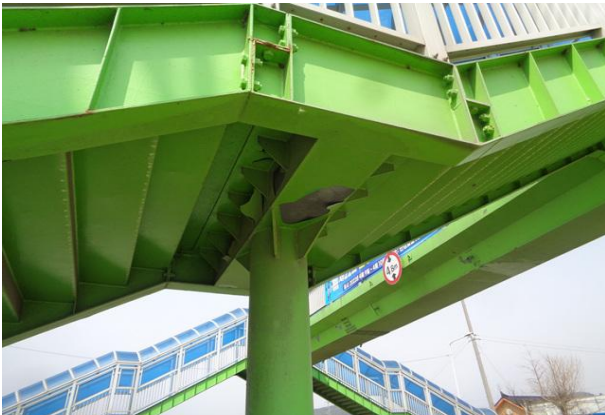
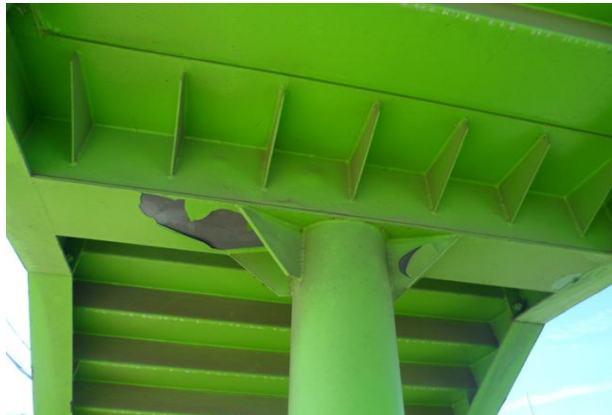
| 계단부 도장박리 (0.4×0.6) | | #5 | 계단부 도장박리 (0.5×1.5) | #5 |

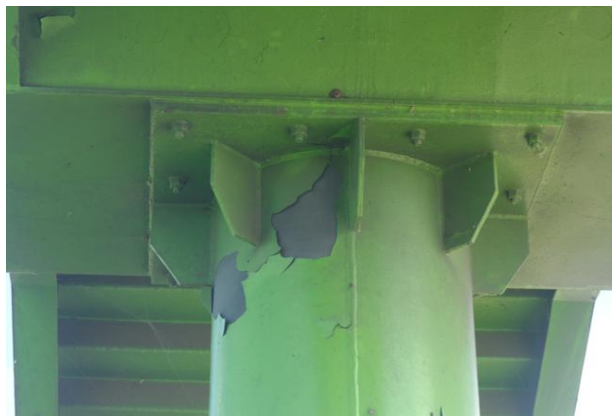
| No. | 부재 | 점검내용 | 발생원인 | 비고 |
|---|---|---|---|---|
| 4 | 교각 | 도장박리 | 공용년수 증가 등 | |

| 교각(좌) 도장박리 (1.0×1.0) | | #6 | 교각(좌) 도장박리 (1.0×1.0) | #6 |

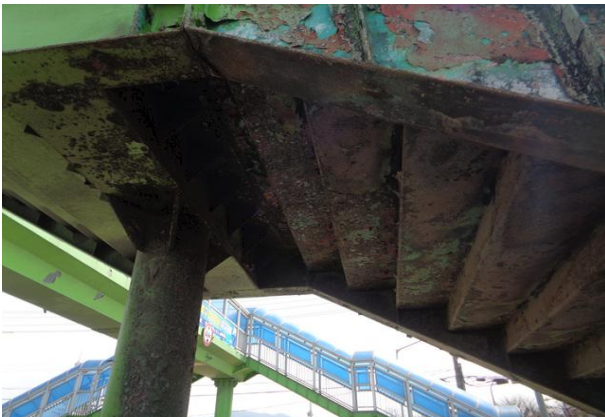
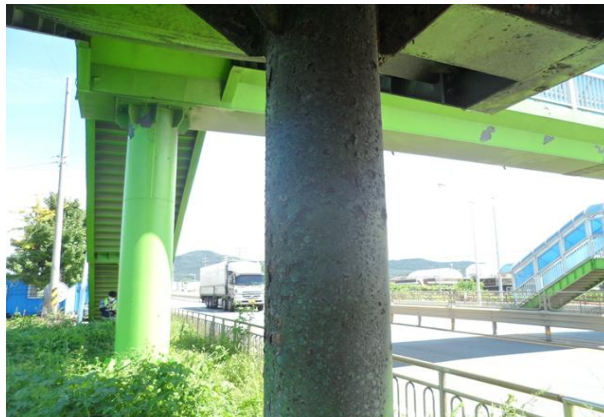
| No. | 부재 | 점검내용 | 발생원인 | 비고 |
|---|---|---|---|---|
| | | 도장박리 및 부식 | 공용중 우수유입, 공용년수 증가 등 | |

| 2022 상반기 | | 2022 하반기 | | |
|---|--|---|---|---|
| 교각(좌) 부식/도장박리 (0.6×2.2) | | #7 | 교각(좌) 부식/도장박리 (0.6×2.2) | #7 |

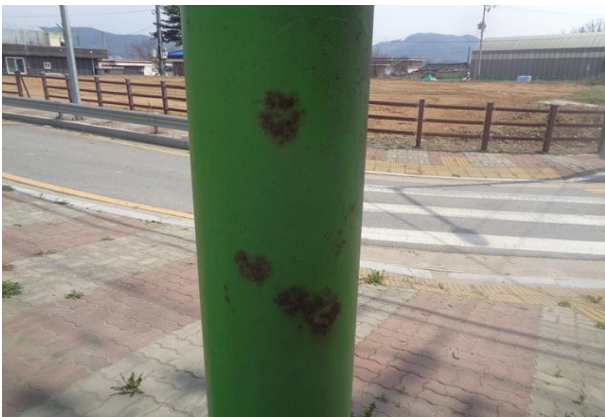
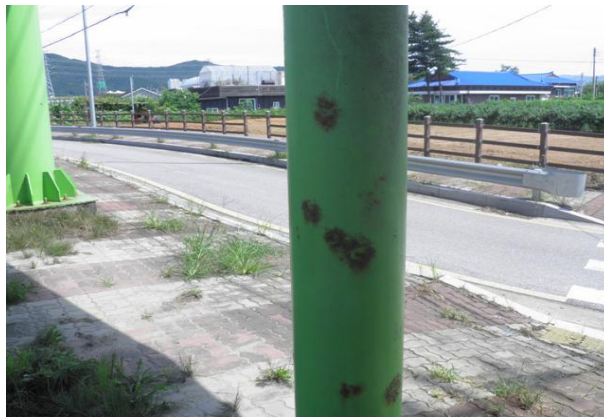
| 2022 상반기 | | 2022 하반기 | | |
|---|--|---|---|---|
| 교각(우) 부식 (0.5×1.4) | | #8 | 교각(우) 부식 (0.5×1.4) | #8 |
