## 제2편 시 설 물 편

# 1. 강매교

## 1.1 시설물의 개요

본 시설물은 경기도 고양시 덕양구 강매로 7(강매동)에 위치한 교량으로 총 연장 290.0m, 폭 8.0m로 시공되어 있다.

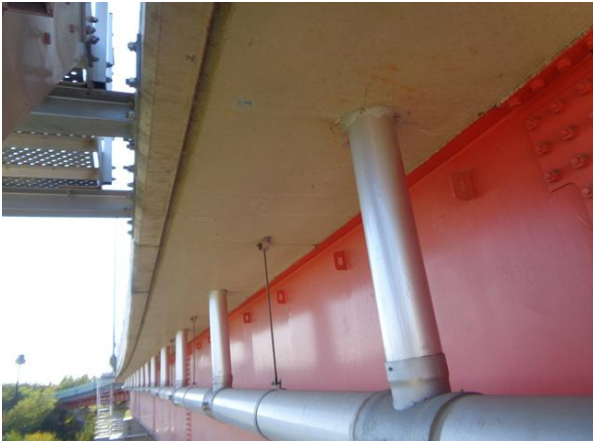
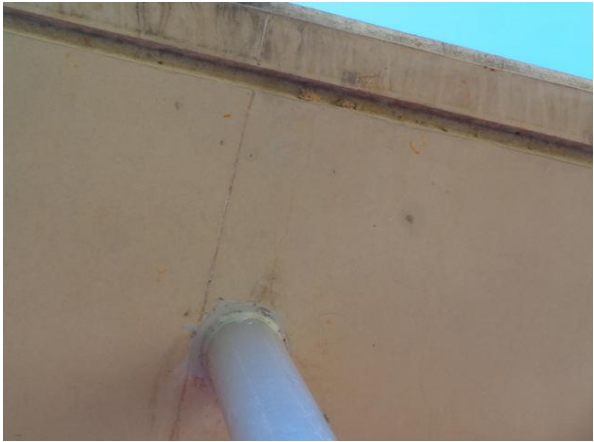
【사진 1.3.3】 바닥판하면 손상현황

- 바닥판 하면 현장조사 결과, 바닥판의 안전성에 영향을 미칠만한 구조적인 손상은 조사되지 않았으나, 폭 0.3mm미만의 균열 및 망상균열, 박리 등의 손상이 조사되었다.

| S1 캔틸레버부 균열 (0.2mm/1.0m×2EA) | S1 캔틸레버부 균열 (0.2mm/1.0m×2EA) |

- 바닥판하면은 초기 건조수축에 의한 폭 0.2mm 미만의 균열 및 망상균열이 조사되었고, 시공 시 다짐미흡 등에 의한 박리가 일부 조사되었다. 손상부는 초기 손상으로 추정되면 부재의 내구성 확보 차원의 표면처리, 단면보수 등의 보수가 필요할 것으로 사료된다. 또한 주기적인 점검을 통한 손상의 진전여부 확인, 신규 손상 발생여부 확인 등의 유지관리가 요구된다.

| 구분 | | 손상 내용 | 단위 | 물량 | 개소 | 보수방안 | 우선순위 |
|---|---|---|---|---|---|---|---|
| 바닥판 하면 | | 균열(0.3mm미만) | m | 7.00 | 7 | 표면처리 | 하자 |

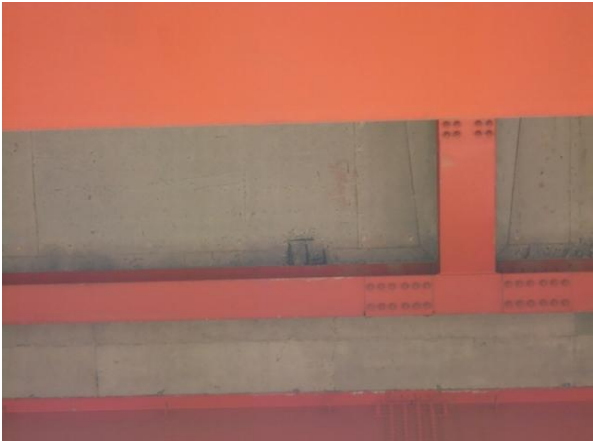
| S2 박리 (0.5m×2.0m×3EA) | S1 캔틸레버부 균열 (0.2mm/1.0m) |

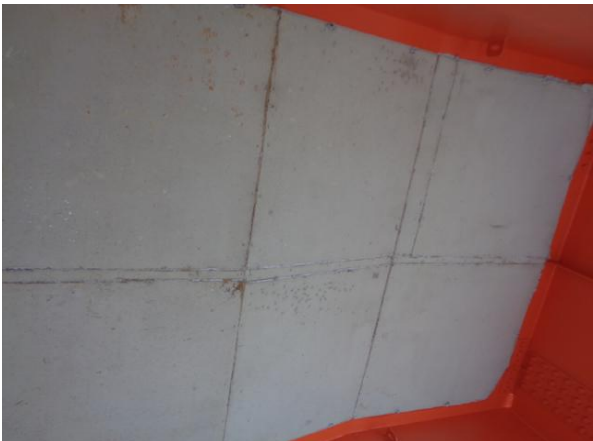
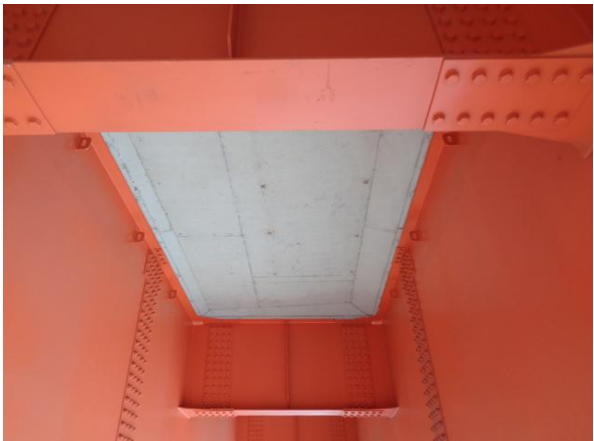
| S3 망상균열 (2.0m×5.0m×10EA) | S3 망상균열 (2.0m×5.0m×10EA) |

| 구분 | | 손상 내용 | 단위 | 물량 | 개소 | 보수방안 | 우선순위 |
|---|---|---|---|---|---|---|---|
| | | 망상균열 | m <sup>2</sup> | 355.00 | 36 | 표면처리 | 하자 |

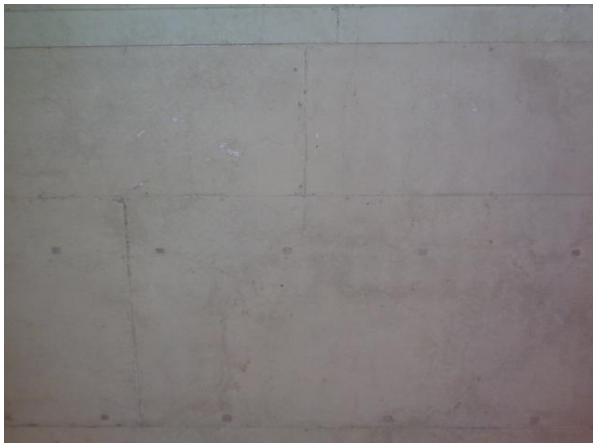
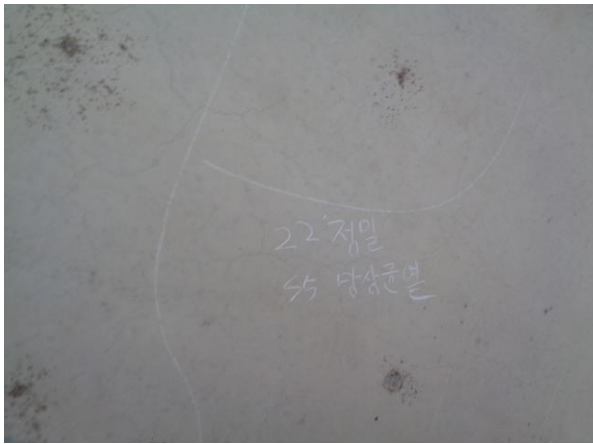
【사진 1.3.3】 바닥판하면 손상현황

| S4 망상균열 (2.0m×5.0m×10EA) | S5 망상균열 (2.0m×5.0m×10EA) |

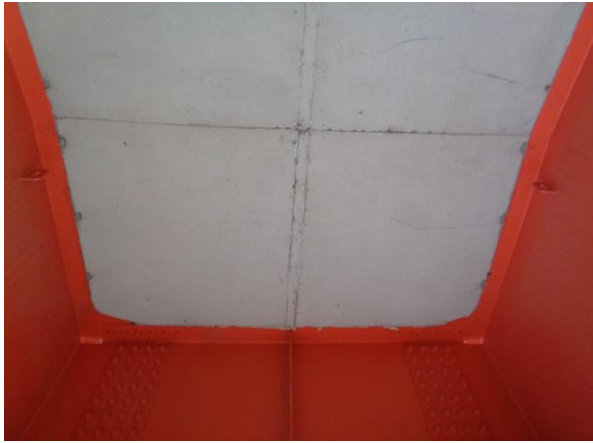
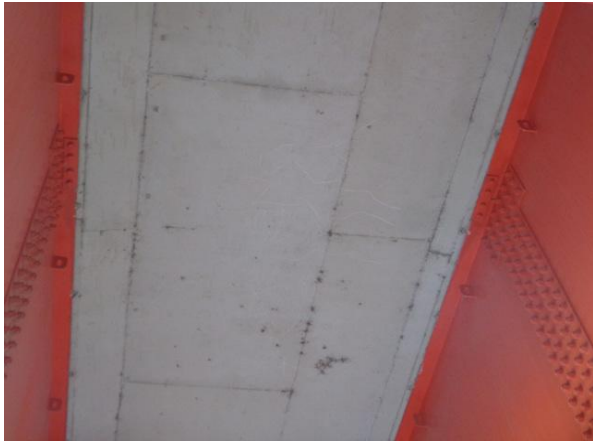
| S6 균열 (0.2mm/2.0m) | S6 망상균열 (2.0m×5.0m×5EA) |

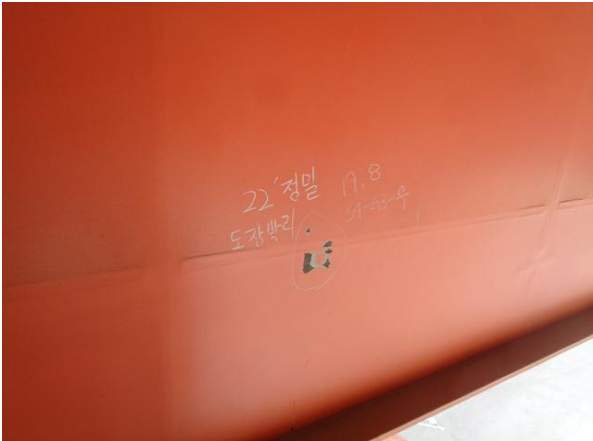
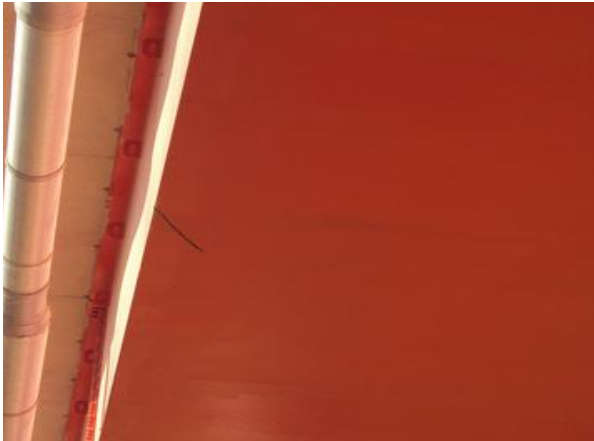
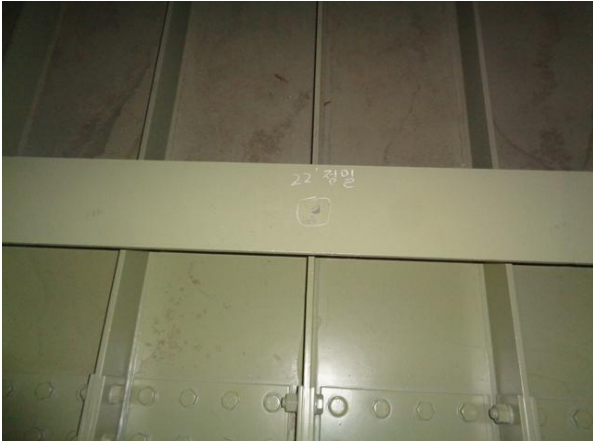
【사진 1.3.5】 거더 손상현황

- 거더에 대한 현장조사 결과 안전성에 영향을 미칠만한 손상은 조사되지 않았으며, 거더 내, 외부의 경우 국부적인 도장손상(박리, 긁힘)이 확인되었다.

| S4-G3 도장손상(0.1m×0.2m) | S6-G4 도장손상(0.1m×0.3m) |
| S2-G4 도장손상(0.1m×0.1m) | - |

- 거더외부에 발생한 도장손상은 시공 초기 외부 충격에 의한 굽힘, 시공시 전처리 미흡에 의한 박리로 부재의 안전성에 문제가 없는 경미한 손상으로 확인되었다, 손상부는 강우시 부재의 부식 등의 진전을 유발 할 수 있으므로 재도장 등의 유지관리가 필요하다.
- 거더내부에 발생한 도장손상은 시공 초기 외부 충격에 의한 굽힘에 의한 박리로 부재의 안전성에 문제가 없는 경미한 손상으로 확인되었다, 손상부는 장기 공용시 부식 등의 진전을 유발 할 수 있으므로 재도장 등의 유지관리가 필요하다.

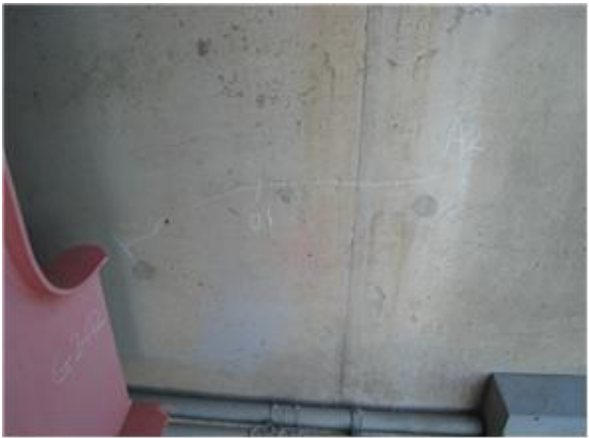
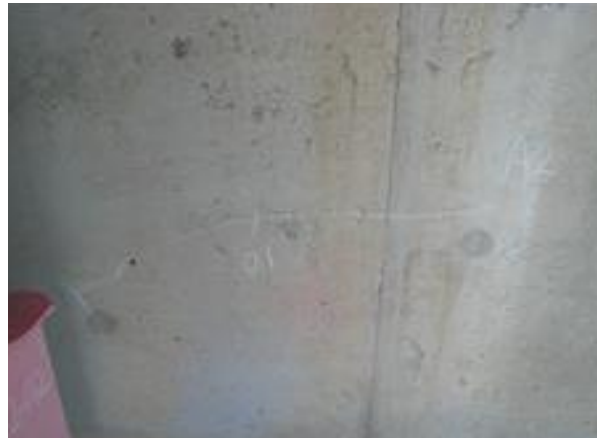
【사진 1.3.9】 교대 손상현황

- 교대 A2에 대한 현장조사 결과, 폭 0.3mm 미만 균열이 조사되었다.

| A2 균열(폭 0.2mm/1.0m) | A2 균열(폭 0.2mm/1.0m) |

- 교대에 0.2mm균열이 조사 되었고, 균열의 경우 초기 건조수축, 온도변화, 거푸집 조기탈형 등의 복합적인 원인에 의한 균열로 부재의 내구성 확보 차원의 표면처리 등의 조치가 필요하며, 주기적인 점검을 통한 손상의 발생여부 확인 등의 유지관리가 요구된다.

| 구분 | | 손상 내용 | 단위 | 물량 | 개소 | 보수방안 | 우선순위 |
|---|---|---|---|---|---|---|---|
| 교대 | | 균열(0.3mm미만) | m | 1.00 | 1 | 표면처리 | 하자 |

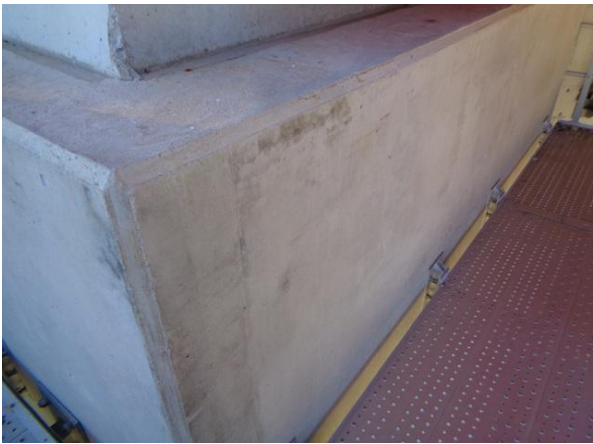
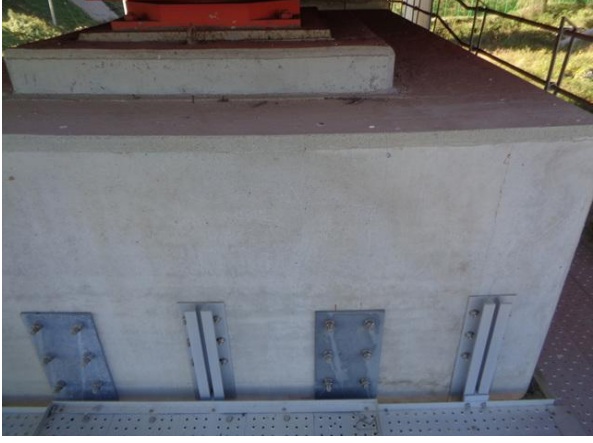
【사진 1.3.11】 교각 손상현황

| <p>P1 코핑부 망상균열 (5.0m×1.0m)</p> | <p>P2 코핑부 상면 폐콘크리트 적치</p> |
| <p>P5 코핑부 망상균열 (2.0m×1.0m)</p> | <p>—</p> |

- 교각 코핑부에 발생한 망상균열은 폭 0.3mm미만 균열로 건조수축, 온도변화, 거푸집 조기탈형 등의 복합적인 원인에 의한 비구조적 소수의 미세균열로서 표면보수를 실시하여 내구성 확보가 바람직할 것으로 판단된다. 폐콘크리트 적치의 경우, 시공시 발생한 손상으로 청소 등의 정비가 요구된다. 교각은 주기적인 점검을 통한 손상의 진전여부 확인, 신규 손상 발생여부 확인 등의 유지관리가 필요하다.

| 구분 | | 손상 내용 | 단위 | 물량 | 개소 | 보수방안 | 우선순위 |
|---|---|---|---|---|---|---|---|
| 교각 | | 망상균열 | m <sup>2</sup> | 7.00 | 2 | 표면처리 | 하자 |

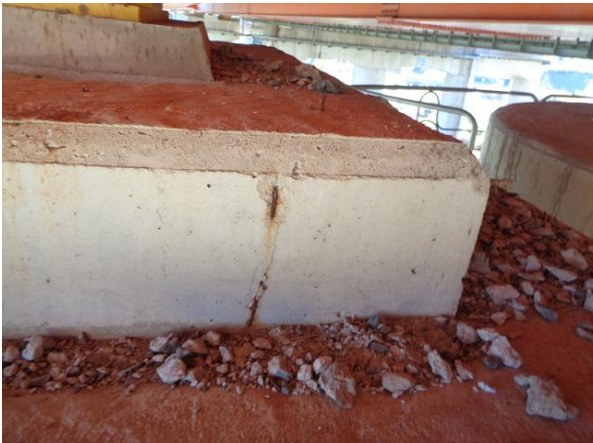
【사진 1.3.13】 교량받침 손상현황

| <p>P1-Sh1 받침콘크리트 파손(0.1m×0.3m)</p> | <p>—</p> |

- 받침본체에서 발생한 받침콘크리트 파손의 경우, 시공시 외부충격 및 거푸집 조기탈형 등의 복합적인 원인에 의한 비구조적 파손으로 추정되며 공사중에 발생한 손상으로 하자보수 등의 유지관리가 필요하며, 받침의 경우 주기적인 점검을 통한 손상의 발생여부 확인 등의 유지관리가 필요하다.

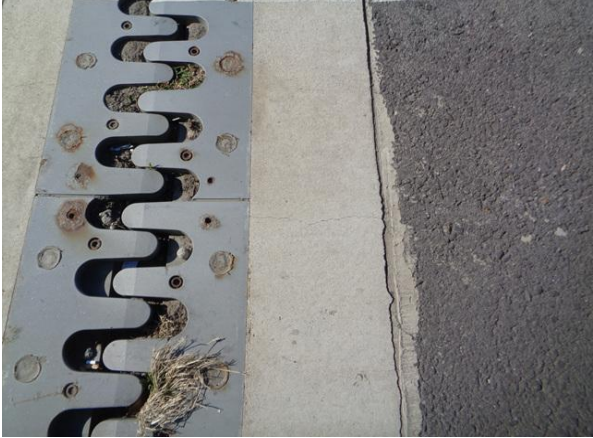
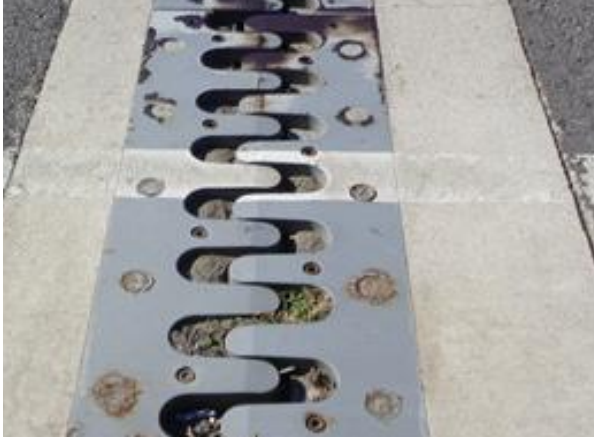
【사진 1.3.17】 신축이음장치 손상현황

- 신축이음 현장조사 결과 후타재 균열 (0.3mm미만), 본체 이물질퇴적, 신축이음 하부 누수 등의 손상이 조사되었다. P35 신축이음의 경우 인천국제공항 고속도로 관리 구간으로 본 과업에서 해당사항 없음으로 확인되었다.

| A2 후타재 균열 (0.2mm/0.3m×10EA) | A2 본체 이물질퇴적 |

- 신축이음에 발생한 후타재 균열 및 망상균열, 박락의 경우, 초기 건조수축 균열, 차량 통행하중 및 충격 등으로 인한 손상으로 판단되며, 경미한 손상으로 시급한 보수 보다는 손상의 진전시, 신규 손상 발생 시 일괄보수를 실시하는 유지관리가 필요하다. 본체에서는 차량통행으로 인한 분산먼지, 우수에 의한 갯길측 체수 등에 의한 본체 부식 등의 손상이 발생하였고, 주기적인 정비를 통한 유지관리가 필요하다.

| 구분 | | 손상 내용 | 단위 | 물량 | 개소 | 보수방안 | 우선순위 |
|---|---|---|---|---|---|---|---|
| | | 후타재균열 | m | 3.00 | 10 | 표면처리 | 하자 |

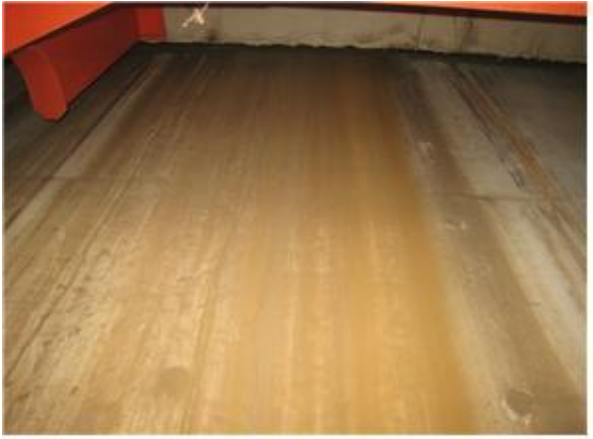
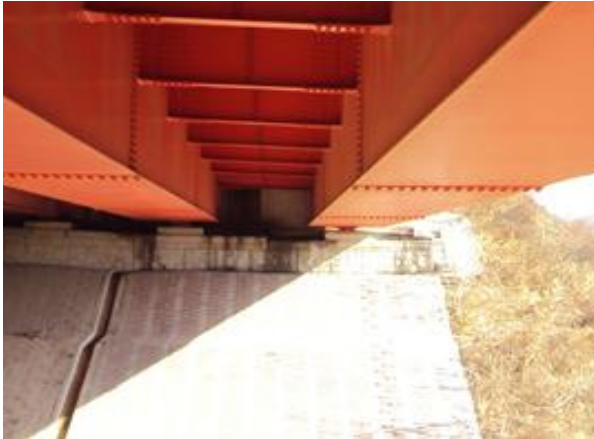
| A2 하부 누수 | A2 하부 누수 |

| 구분 | | 손상 내용 | 단위 | 물량 | 개소 | 보수방안 | 우선순위 |
|---|---|---|---|---|---|---|---|
| | | 하부누수 | m | 1.00 | 1 | 교체 | 하자 |

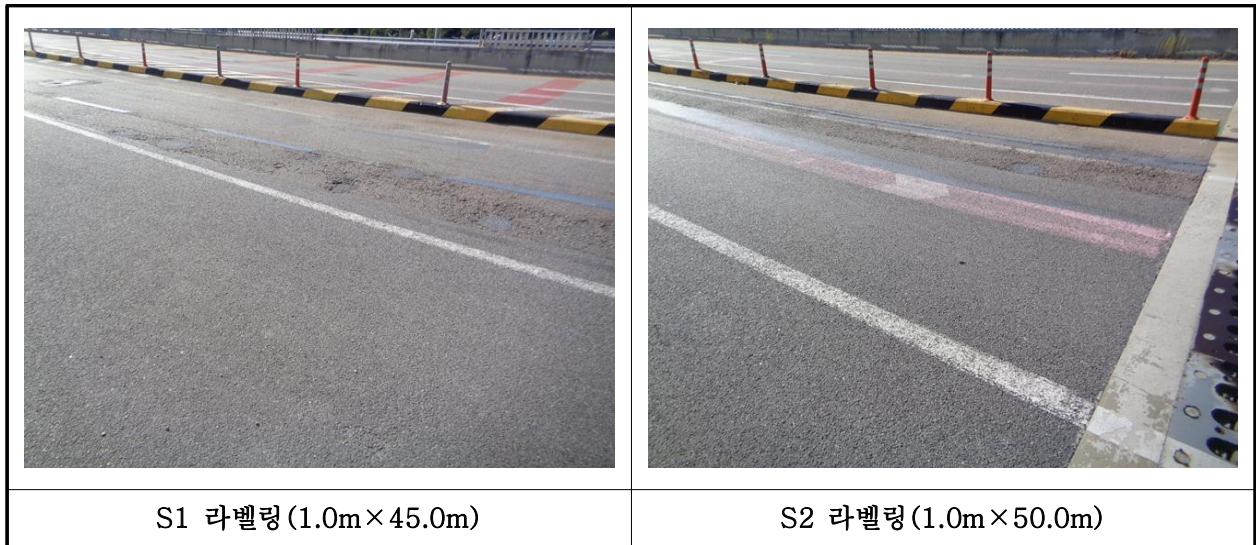
【사진 1.3.20】 교면포장 손상현황

- 현장조사 결과 주행에 영향을 줄만한 손상은 조사되지 않았고, 일부 구간에서 라벨링이 확인되었다.

- 교면포장은 중차량 통행 및 공용중 열화에 의한 라벨링이 확인 되었고, 손상은 현재 미미한 상태이며, 주기적인 점검을 통한 손상의 진전여부 확인 후 진전시 재포장 등의 유지관리가 필요 할 것으로 사료된다.

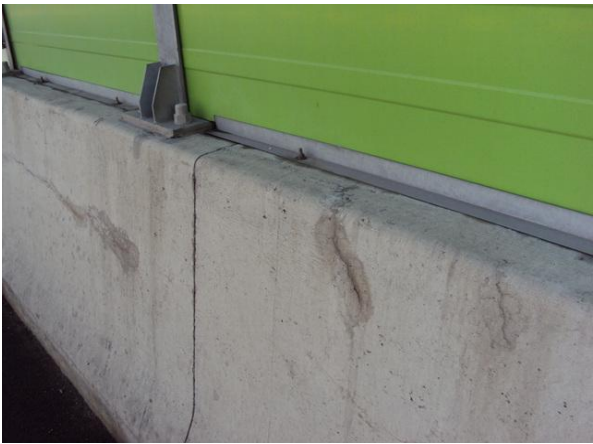
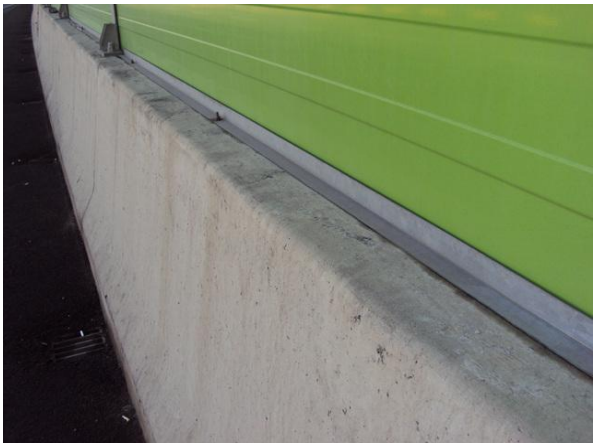
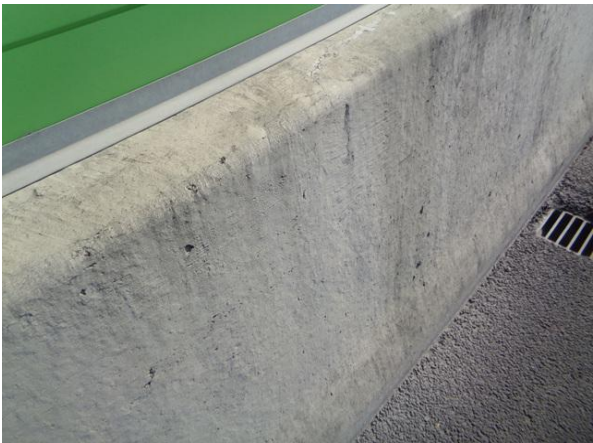
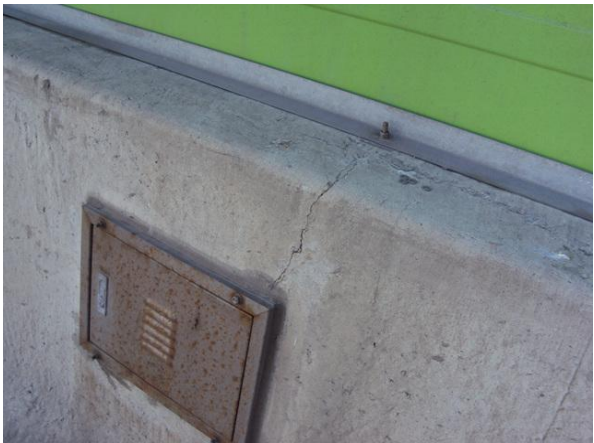
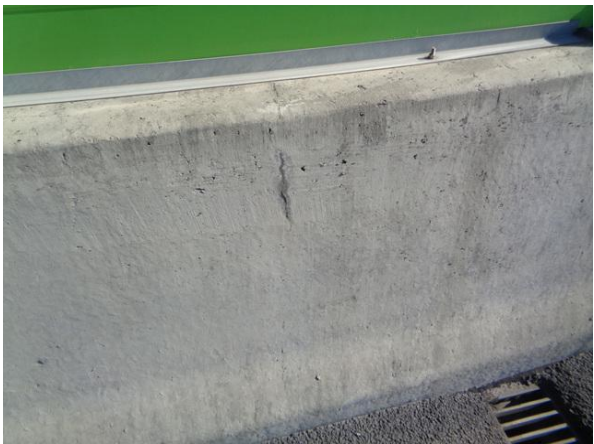
【사진 1.3.24】 방호벽 및 중앙분리대 손상현황

- 난간 및 연석에 대한 현장조사 결과, 폭 0.3mm내, 외 균열, 국부적인 파손이 확인되었다.

| S1 방호벽 균열 (0.2mm/0.4m×5EA) | S1 방호벽 균열 (0.2mm/0.8m) |
| S2 방호벽 균열부 (0.2mm/7.0m) | S2 방호벽 균열부 (0.3mm/0.5m) |
| S3 방호벽 균열부 (0.2mm/2.5m) | S3 방호벽 균열부 (0.3mm/1.1m) |

- 방호벽에 발생한 균열은 초기 건조수축, 거푸집 조기탈영 등에 의한 손상으로 부재의 내구성 확보를 위한 표면보수, 주입보수가 필요하며, S4에 발생한 파손의 경우, 외부 충격에 의한 손상으로 단면보수가 등의 유지관리가 필요할 것으로 사료된다.

| 구분 | | 손상 내용 | 단위 | 물량 | 개소 | 보수방안 | 우선순위 |
|---|---|---|---|---|---|---|---|
| 방호벽 | | 균열(0.3mm미만) | m | 35.40 | 25 | 표면처리 | 하자 |
| | | 균열(0.3mm이상) | m | 3.20 | 4 | 주입보수 | 하자 |

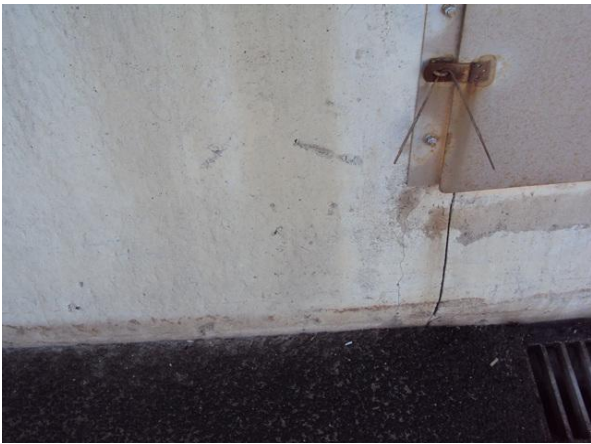
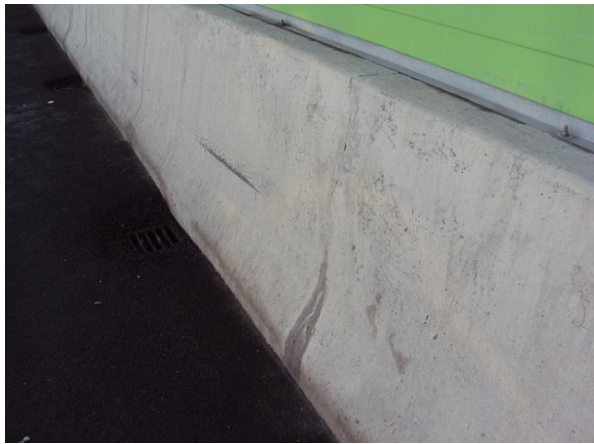
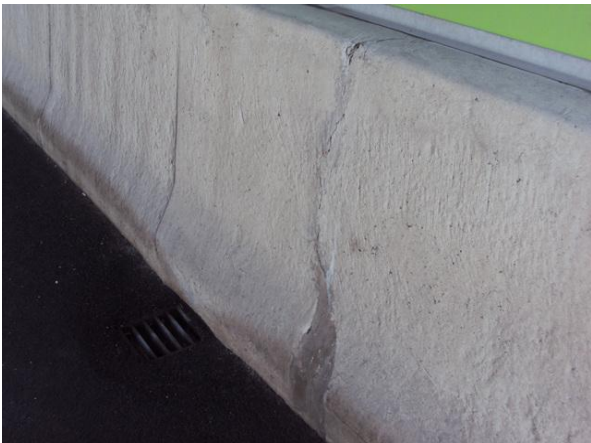
【사진 1.3.24】 방호벽 및 중앙분리대 손상현황

| S4 방호벽 균열 (0.2mm/0.5m) | S5 방호벽 균열 (0.2mm/1.2m) |
| S6 방호벽 균열 (0.3mm/1.2m) | S4 파손 (1.0m×0.3m) |

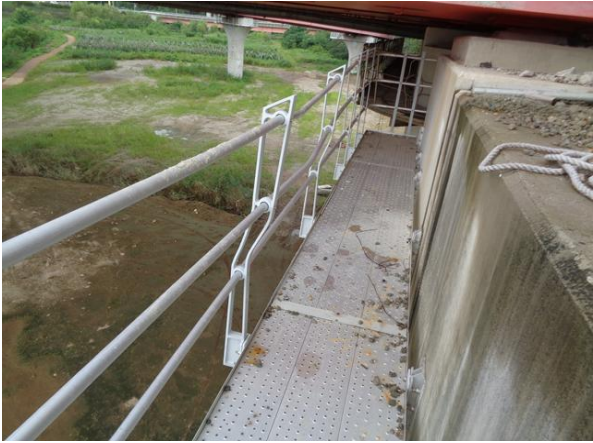
【사진 1.3.26】 교량 점검시설 손상현황

| <p>P4 점검로 파손(1EA)</p> | <p>—</p> |

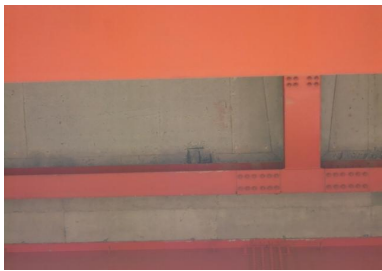
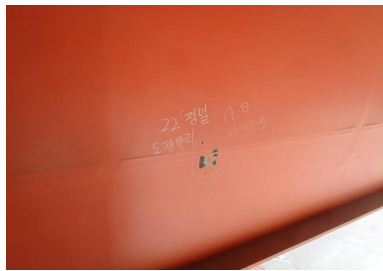
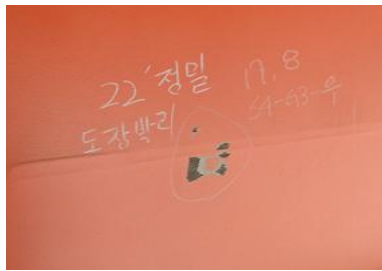
◎ 부재별 중점점검 손상

| ① 바닥판 박리 - 진전 여부확인 | ② 거더외부 도장박리 - 부식 등의 진전 여부확인 | | | | | |
