## **4. 서문3교(문산방향)**

## 4. 서문3교(문산방향)

### 4.1 시설물의 개요

SM서울-문산고속도로 안전투자사업

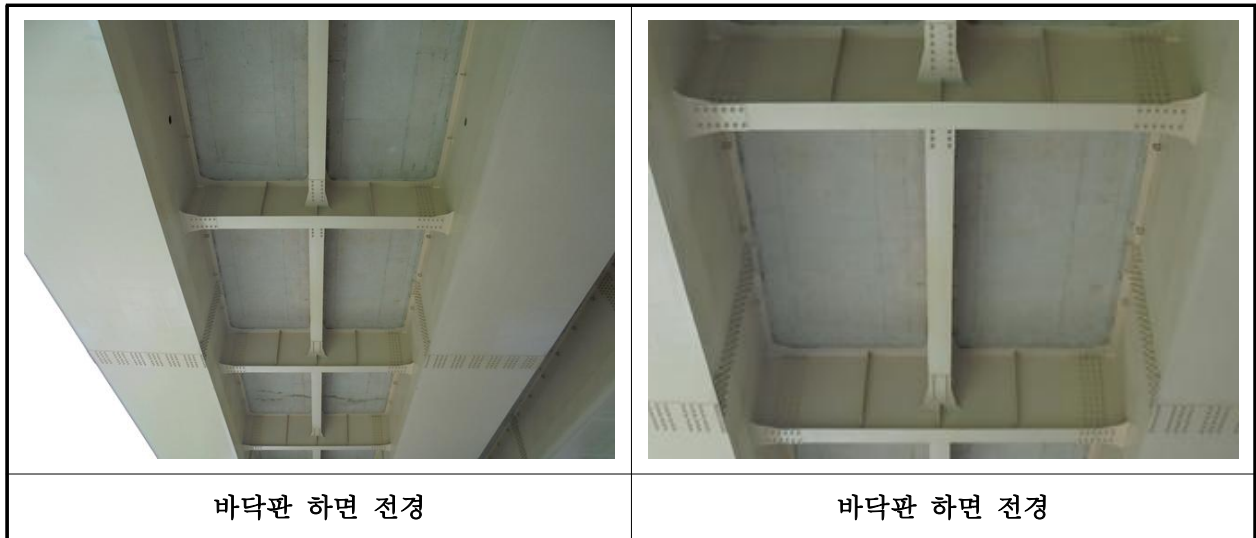
【사진 4.3.2】 바닥판하면 전경

- 서문3교(문산방향)는 총 4경간으로 이루어져 있으며, 연장은 L=250.0m 폭 12.3m로 바닥판은 철근콘크리트로 시공되어있다.
- 바닥판하면에 대한 현장조사는 도보 및 고소점검차로 근접조사를 실시하였다.

- 바닥판 하면 현장조사 결과 폭 0.3mm미만 균열 및 망상균열, 박락이 조사되었다.

- 바닥판하면에 발생한 균열 및 망상균열은 폭 0.3mm미만 균열로 건조수축, 온도변화, 거푸집 조기탈형 등의 복합적인 원인에 의한 비구조적 소수의 미세균열로서 표면보수를 실시하여 내구성 확보가 바람직할 것으로 판단된다. 박락의 경우 시공중 외부충격에 의한 박락이 조사되었고, 단면보수 등의 하자보수가 필요할 것으로 사료된다. 바닥판하면은 주기적인 점검을 통한 손상의 진전여부 확인, 신규 손상 발생여부 확인 등의 유지관리가 필요하다.

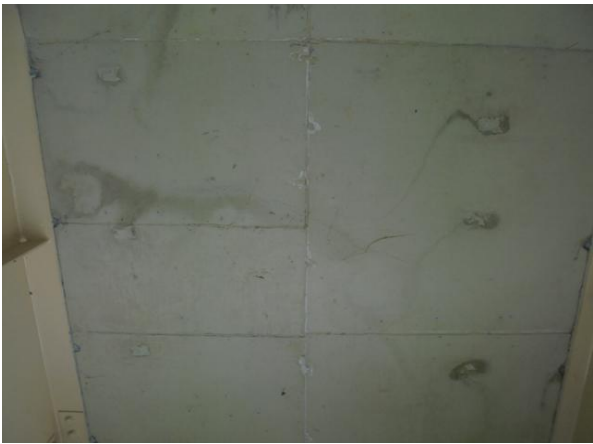
| S1 균열(폭 0.2mm/2.5m) | S1 박락(0.2m×0.5m) |

| 구분 | | 손상 내용 | 단위 | 물량 | 개소 | 보수방안 | 우선순위 |
|---|---|---|---|---|---|---|---|
| 바닥판 하면 | | 균열(0.3mm미만) | m | 2.50 | 1 | 표면처리 | 하자 |

- 바닥판하면에 발생한 균열 및 망상균열은 폭 0.3mm미만 균열로 건조수축, 온도변화, 거푸집 조기탈형 등의 복합적인 원인에 의한 비구조적 소수의 미세균열로서 표면보수를 실시하여 내구성 확보가 바람직할 것으로 판단된다. 박락의 경우 시공중 외부충격에 의한 박락이 조사되었고, 단면보수 등의 하자보수가 필요할 것으로 사료된다. 바닥판하면은 주기적인 점검을 통한 손상의 진전여부 확인, 신규 손상 발생여부 확인 등의 유지관리가 필요하다.

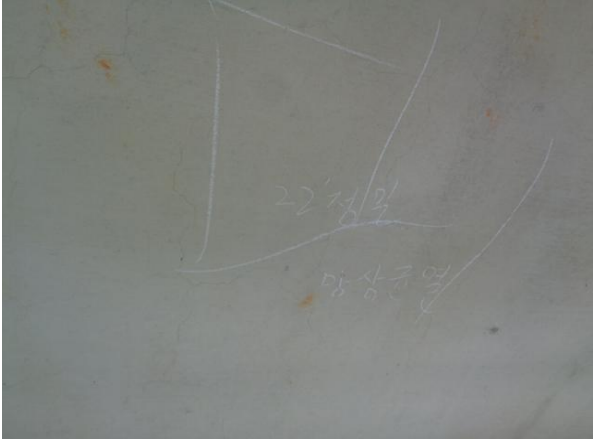
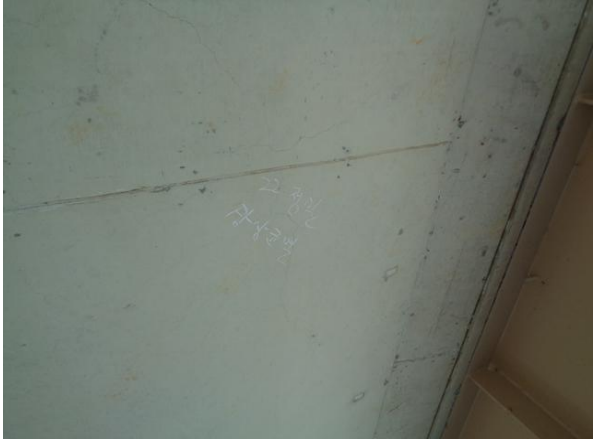
【사진 4.3.3】 바닥판하면 손상현황

| S2 망상균열(4.0m×3.0m×2EA) | S3 망상균열(5.0m×2.0m×2EA) |

| 구분 | | 손상 내용 | 단위 | 물량 | 개소 | 보수방안 | 우선순위 |
|---|---|---|---|---|---|---|---|
| | | 망상균열 | m <sup>2</sup> | 96.00 | 10 | 표면처리 | 하자 |

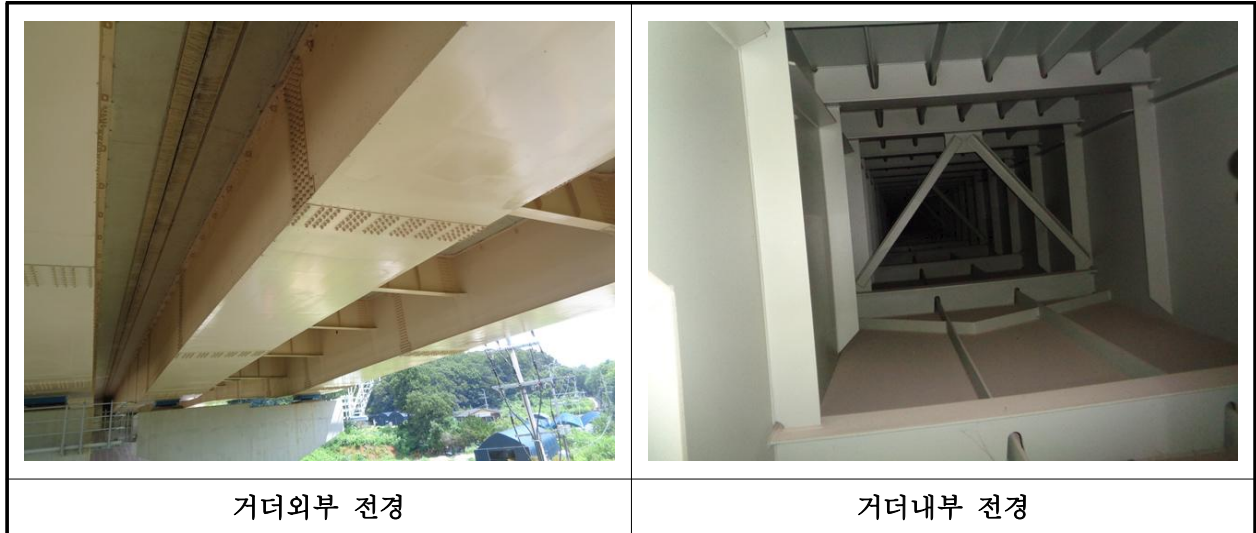
【사진 4.3.4】 거더 전경

- 바닥판으로부터 전달되는 상부하중을 지지하고 교량받침으로 하중을 전달하는 역할을 하는 Steel Box 거더는 2열로 시공되었으며, 도보 및 고소점검차로 현장조사를 실시하였다

- 거더에 대한 현장조사 결과 안전성에 영향을 미칠만한 손상은 조사되지 않았으며, 거더 내, 외부의 경우 손상이 없는 양호한 상태로 확인되었다.

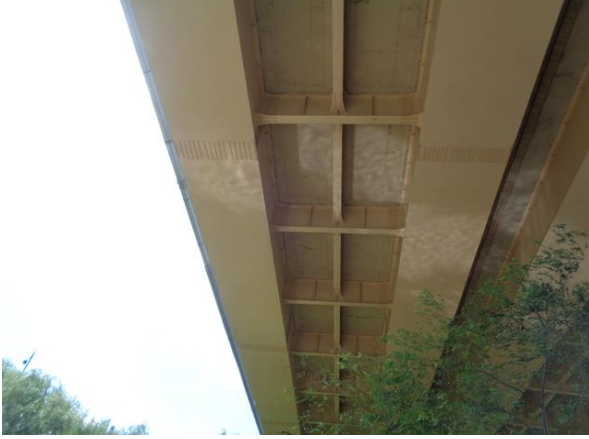
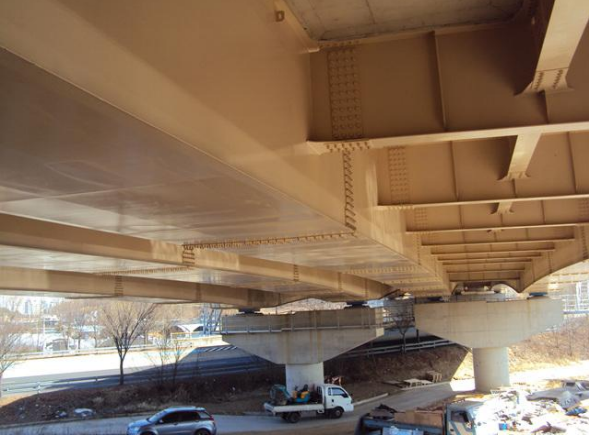
【사진 4.3.5】 거터 손상현황

| 거터외부 상태양호 | 거터외부 상태양호 |

- 거터외부는 손상이 없는 양호한 상태로 확인 되었으며, 주기적인 점검을 통한 손상의 발생여부 확인 등의 유지관리가 필요할 것으로 사료된다.
- 거터내부는 손상이 없는 양호한 상태로 확인 되었으며, 주기적인 점검을 통한 손상의 발생여부 확인 등의 유지관리가 필요할 것으로 사료된다.

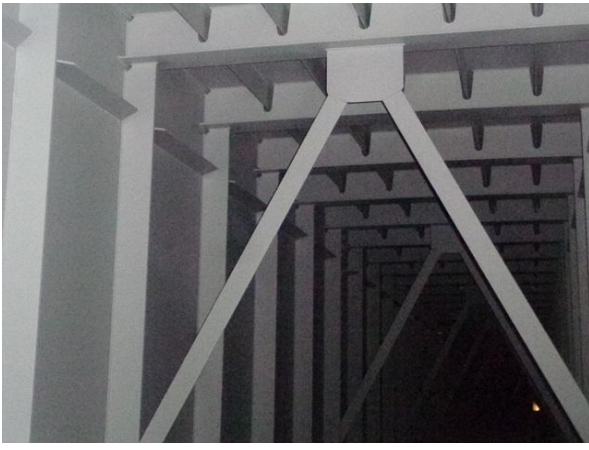
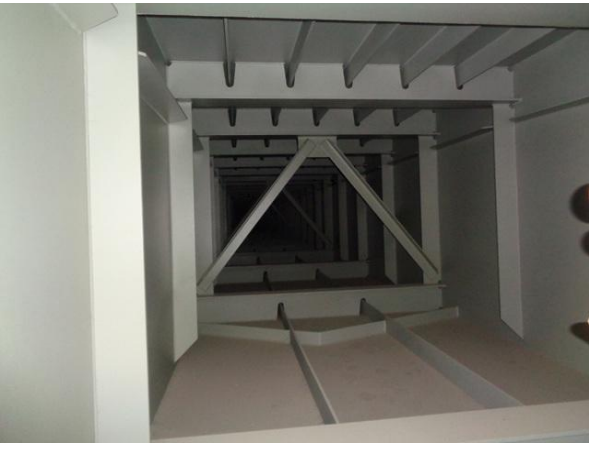
| 거터내부 상태양호 | 거터내부 상태양호 |

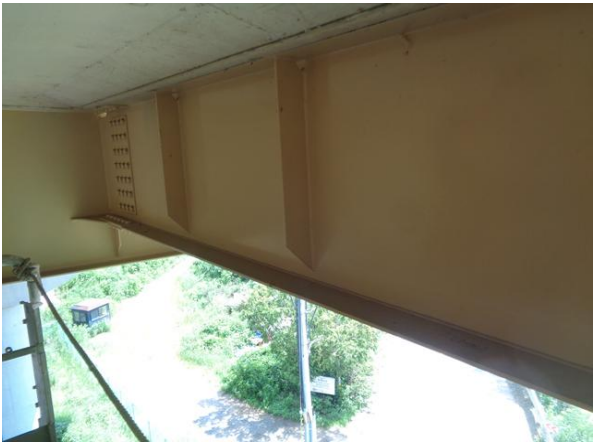
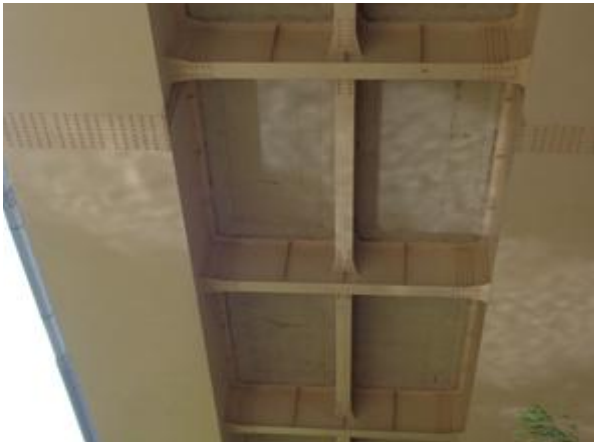
【사진 4.3.7】 가로보 및 세로보 손상현황

- 가로보 및 세로보에 대한 현장조사 결과, 손상이 없는 양호한 상태로 확인되었다.

| <p>가로보 상태양호</p> | <p>가로보 및 세로보 상태양호</p> |

- 가로보 및 세로보는 현재 손상이 없는 양호한 상태이며, 주기적인 점검을 통한 손상의 발생 여부 확인 등의 유지관리가 요구된다.

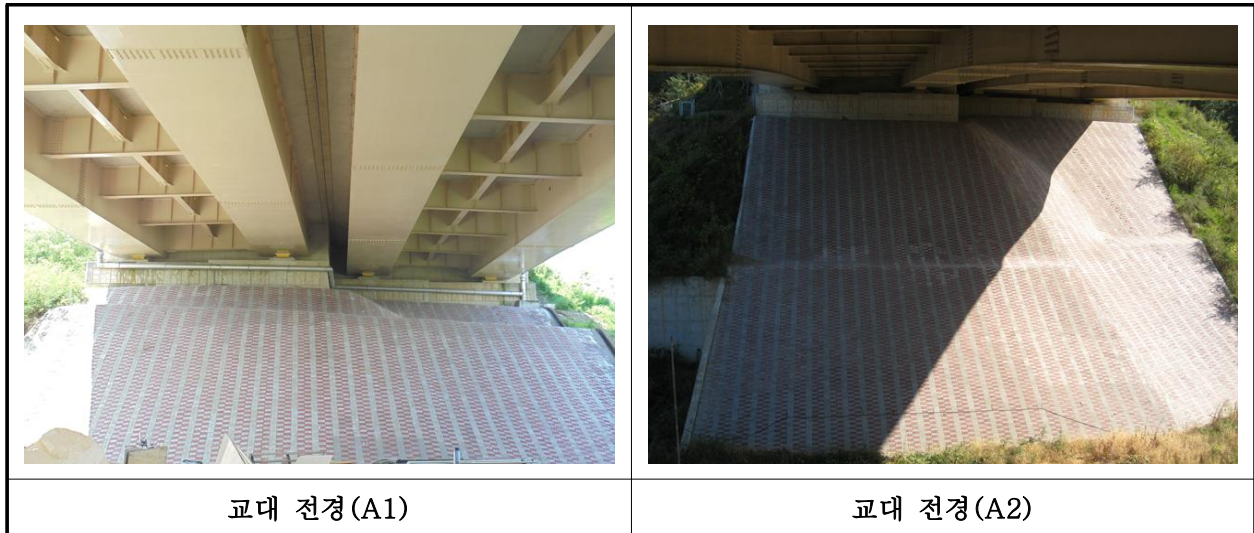
【사진 4.3.8】 교대 전경

- 서문3교(문산방향) 교대는 역T형으로 시공되어있으며, 기초는 강관말뚝기초로 시공되어있다. 교대에 대한 현장조사는 도보를 이용한 근접조사를 실시하였다.

- 교대 A1, A2에 대한 현장조사 결과 손상이 없는 양호한 상태로 확인되었다.

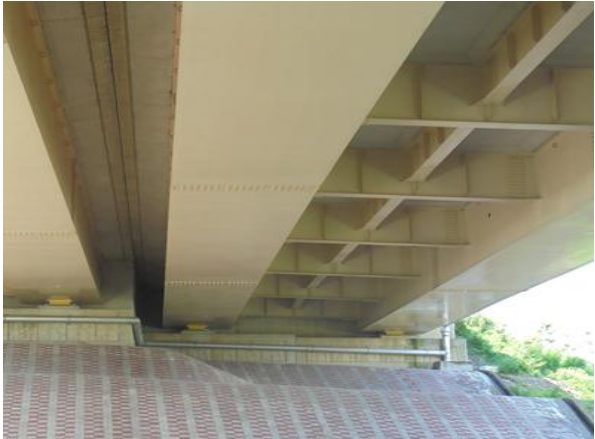
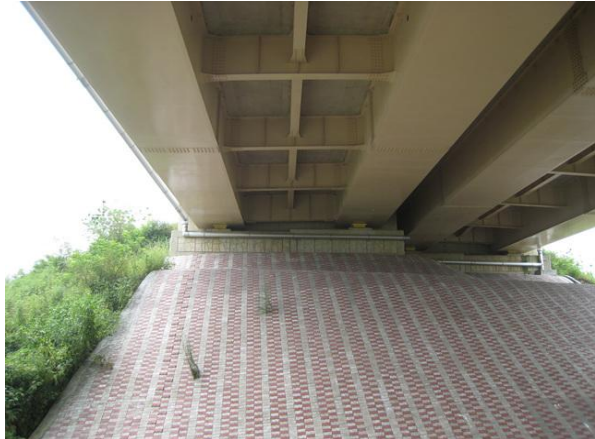
【사진 4.3.9】 교대 손상현황

| <p>A1 교대 상태양호</p> | <p>A1 교대 상태양호</p> |

- 교대의 외관조사 결과, 손상이 없는 양호한 상태로 확인되었으며, 주기적인 점검을 통한 신규손상의 발생여부 확인 등의 유지관리가 요구된다.

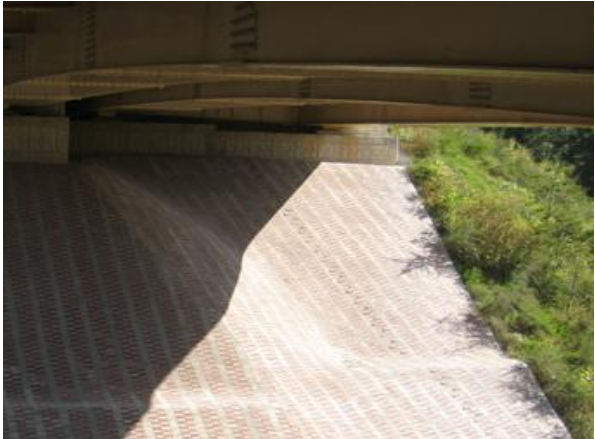
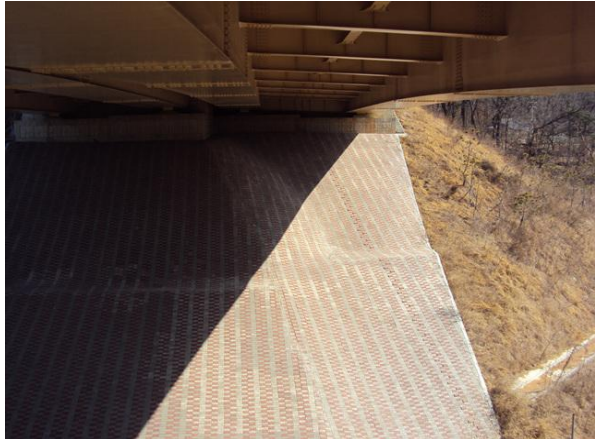
| <p>A2 교대 상태양호</p> | <p>A2 교대 상태양호</p> |

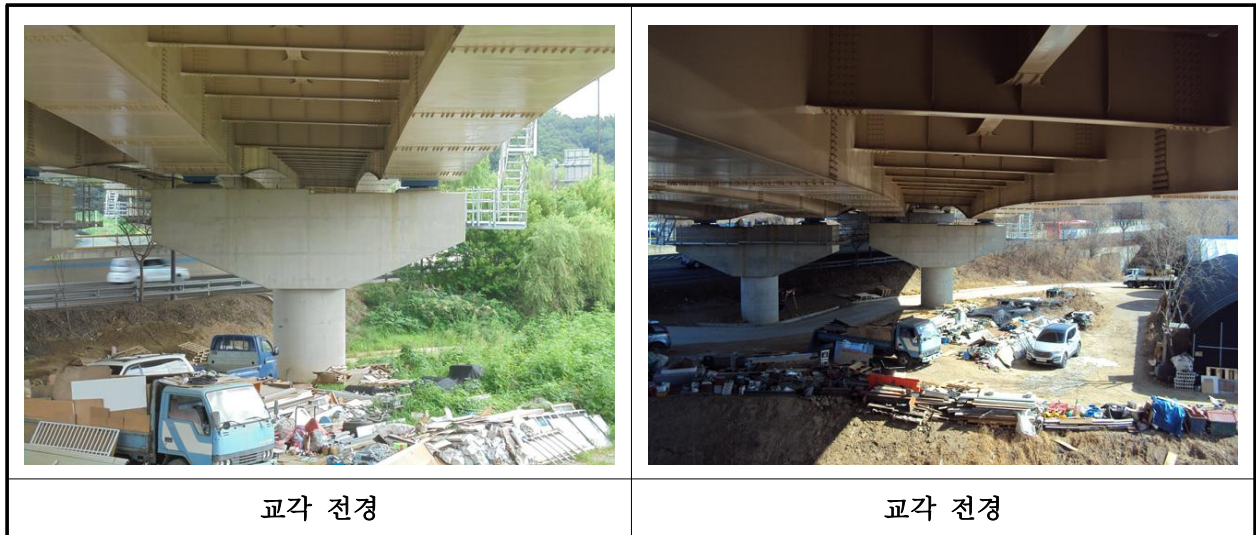
【사진 4.3.10】 교각 전경

- 서문3교(문산방향)의 교각은 T형으로 구성되어 있으며, 복합말뚝기초로 시공되었다. 교각에 대한 현장조사는 도보조사를 통한 근접조사를 실시하였다.

- 교각에 대한 현장조사 결과, 기 손상인 폭 0.3mm미만 균열이 조사되었다.

- 교각에 폭 0.3mm미만의 균열이 조사되었고, 균열의 경우 건조수축, 온도변화, 거푸집 조기탈형 등의 복합적인 원인에 의한 균열로 부재의 내구성 확보 차원의 표면처리 등의 조치가 필요하며, 주기적인 점검을 통한 손상의 진전여부 확인 및 신규 손상 발생여부 확인 등의 유지관리가 필요 할 것으로 판단된다.

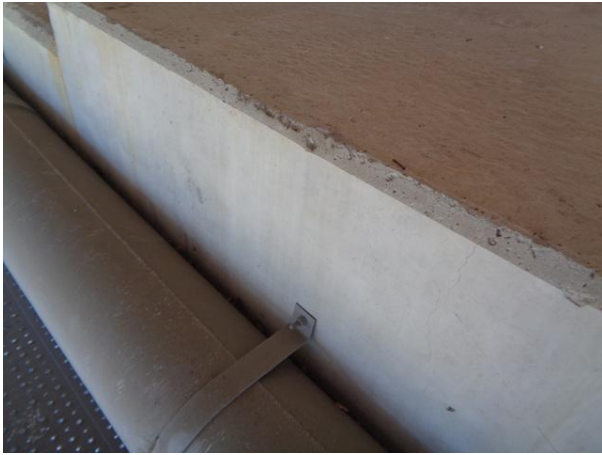
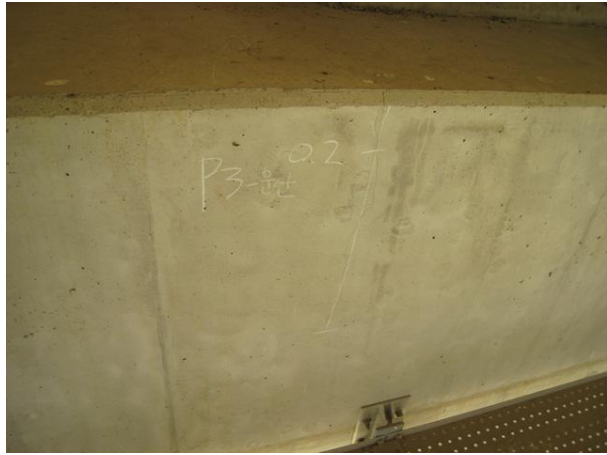
【사진 4.3.11】 교각 손상현황

| <p>P2 코핑부 균열 (0.2mm/0.5m×4EA)</p> | <p>P3 코핑부 균열 (0.2mm/0.5m)</p> |

| 구분 | | 손상 내용 | 단위 | 물량 | 개소 | 보수방안 | 우선순위 |
|---|---|---|---|---|---|---|---|
| 교각 | | 균열(0.3mm미만) | m | 2.50 | 5 | 표면처리 | 하자 |

- 교각에 폭 0.3mm미만의 균열이 조사되었고, 균열의 경우 건조수축, 온도변화, 거푸집 조기탈형 등의 복합적인 원인에 의한 균열로 부재의 내구성 확보 차원의 표면처리 등의 조치가 필요하며, 주기적인 점검을 통한 손상의 진전여부 확인 및 신규 손상 발생여부 확인 등의 유지

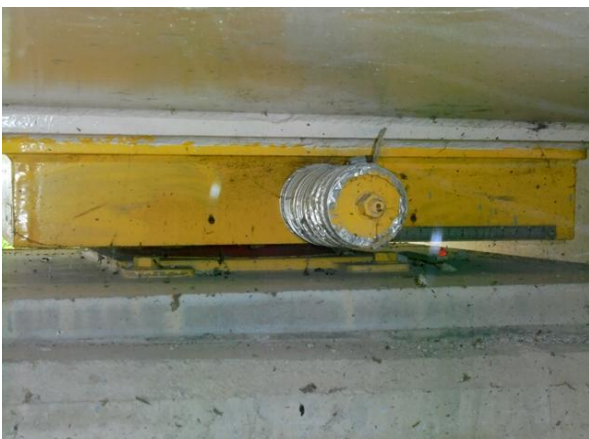
【사진 4.3.13】 교량받침 손상현황

| 교량받침 상태양호 | 교량받침 상태양호 |

- 교량받침의 외관조사 결과, 손상이 없는 양호한 상태로 확인되었고, 교량받침은 주기적인 점검을 통한 손상의 발생여부 확인 등의 유지관리가 필요할 것으로 사료된다.

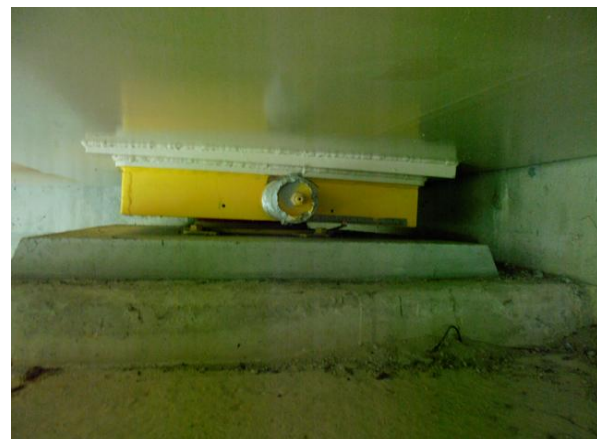
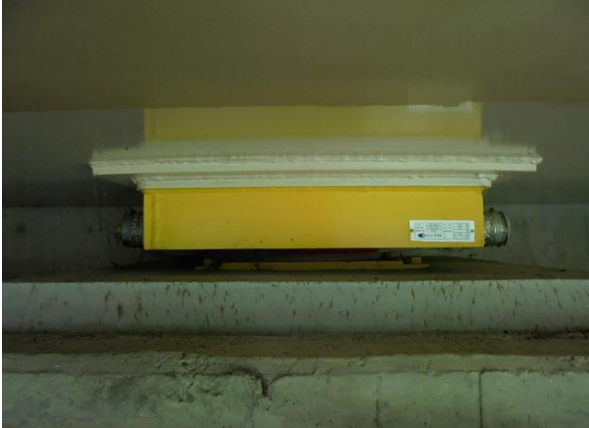
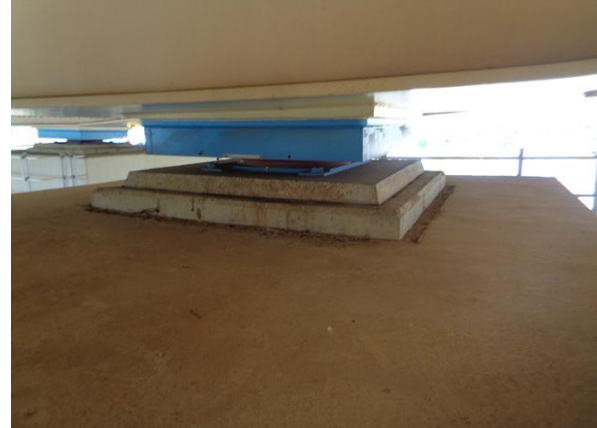
- 현장조사 결과 손상이 없는 양호한 상태로 확인되었다.

| 교량받침 상태양호 | 교량받침 상태양호 |

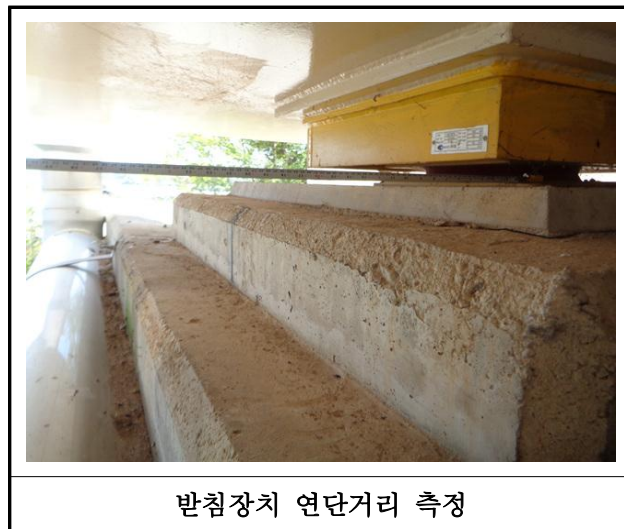
【사진 4.3.14】 교량받침장치 연단거리측정

- 거더의 경간길이 100m 이하  
:  $S(\text{mm}) = 200 + 5L$
  - 거더의 경간길이 100m 이상  
:  $S(\text{mm}) = 300 + 4L$
- 여기서, L은 경간길이(m)

- 교량받침의 외관조사 결과, 손상이 없는 양호한 상태로 확인되었고, 교량받침은 주기적인 점검을 통한 손상의 발생여부 확인 등의 유지관리가 필요할 것으로 사료된다.
- 연단거리 측정 결과, 전 개소 모두 실측 연단거리가 계산 연단거리를 상회하고 있는 것으로 측정되어 설계기준을 만족하고 있는 것으로 검토되었다.
- 계산여유량과 실측여유량의 비교·검토결과 가동여유량이 충분한 것으로 조사되었으며, 교량 받침의 이탈 가능성은 없는 상태로 판단된다.

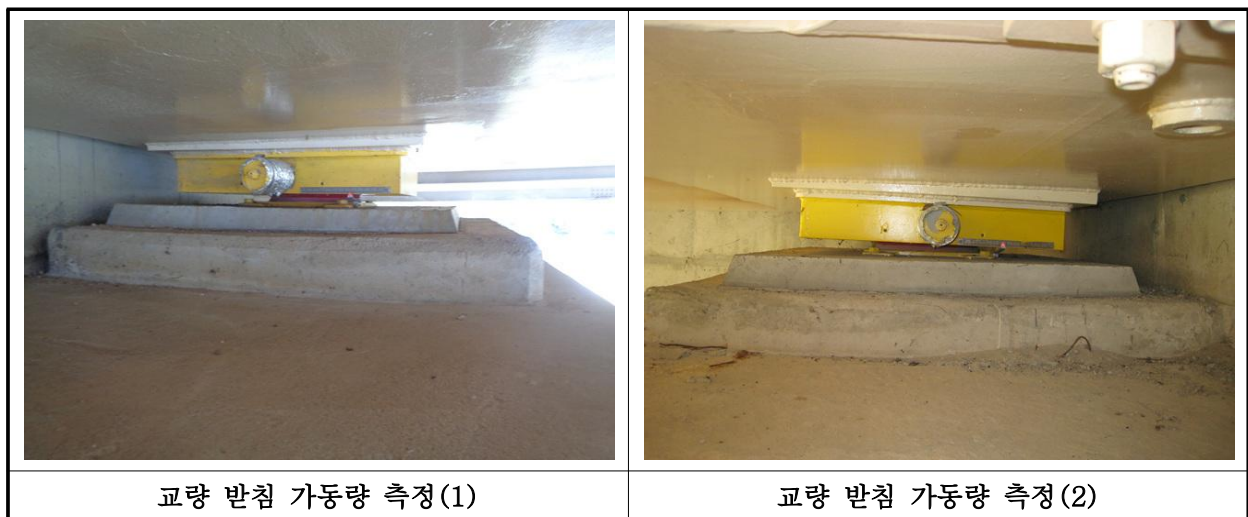
【사진 4.3.15】교량받침 이동량 측정

가동받침은 상부구조의 온도변화, 처짐 콘크리트의 크리프 및 건조수축 등에 의해 생기는 이동량에 대해서 여유를 가져야 한다.

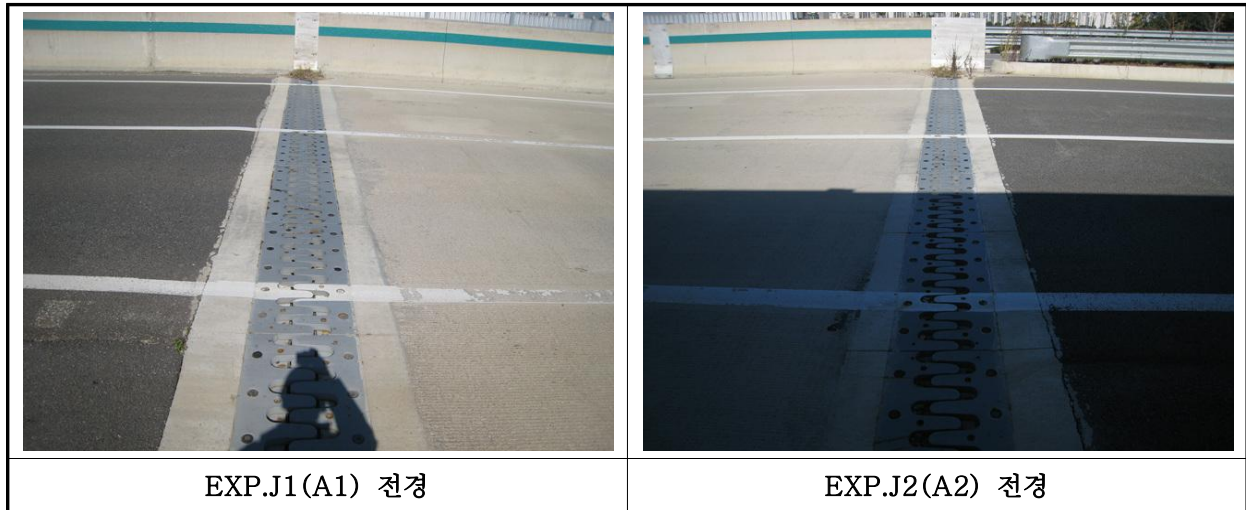
【사진 4.3.16】 신축이음장치 전경

- 본 교량의 신축이음장치는 A1, A2는 강팽거조인트로 시공된 상태이다.

- 신축이음 현장조사 결과 손상이 없는 양호한 상태로 확인되었다.

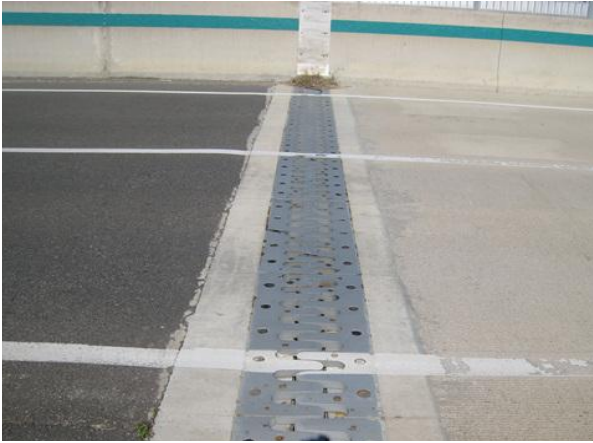
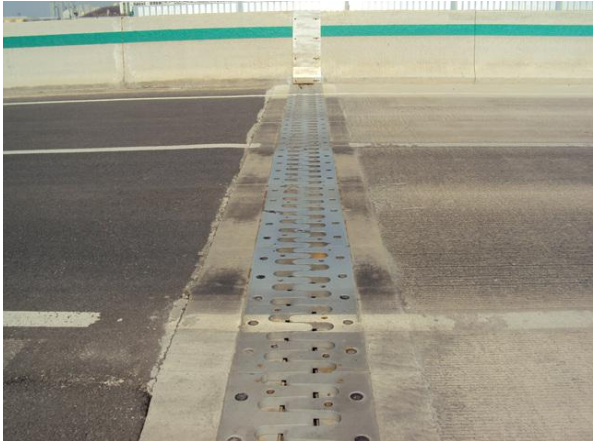
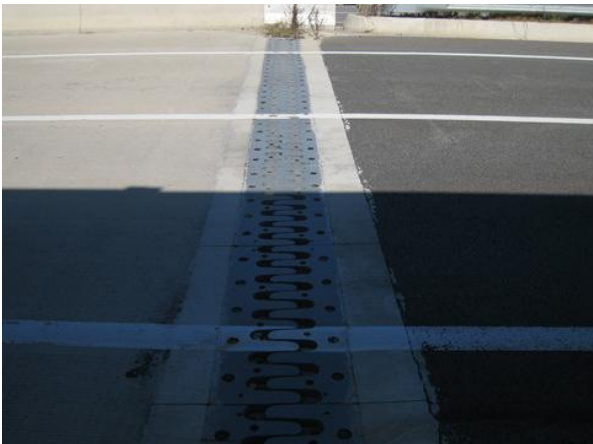
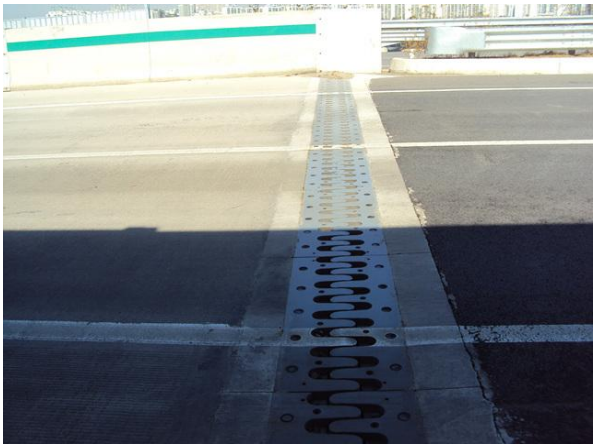
【사진 4.3.17】 신축이음장치 손상현황

| A1 상태양호 - 금회 | A1 상태양호 - 22년 상반기 |
| A2 상태양호 - 금회 | A2 상태양호 - 22년 상반기 |

- 신축이음은 손상이 없는 양호한 상태로 확인되었으며, 주기적인 점검을 통한 손상의 발생여부 확인 등의 유지관리가 필요할 것으로 사료된다.

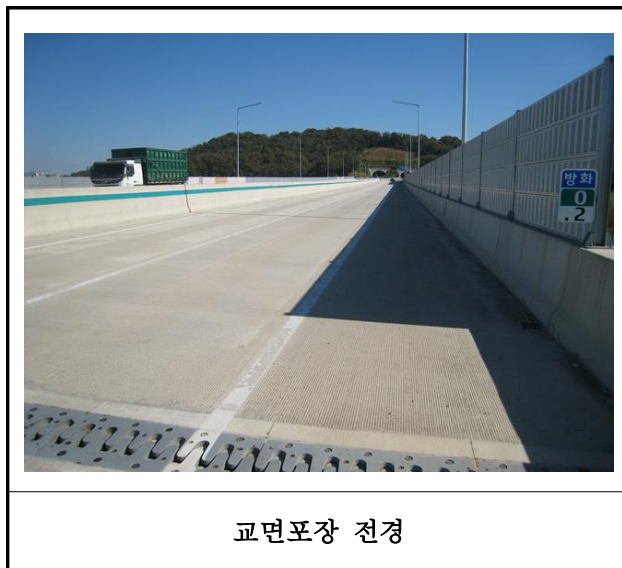
【사진 4.3.19】 교면포장 전경

- 서문3교(문산방향)의 바닥판 상면에 위치하여 차량에서 발생하는 진동을 흡수·분산시키고, 외부의 불리한 환경조건에 대해서 바닥판을 보호하는 역할을 하는 교면포장은 L.M.C 포장으로 되어있다.

- 교면포장은 손상이 없는 양호한 상태로 조사되었으며, 주기적인 점검을 통한 손상의 발생여부 확인 등의 유지관리가 요구된다.

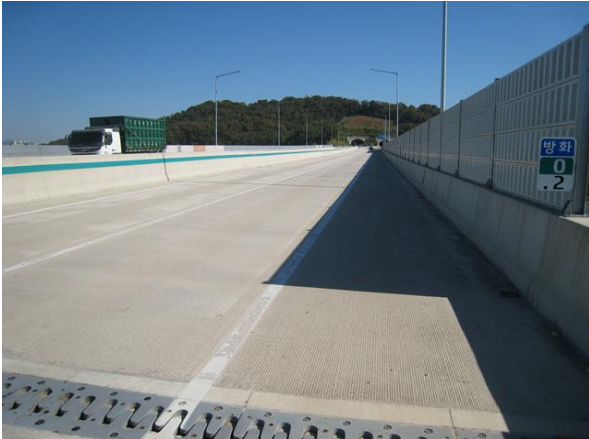
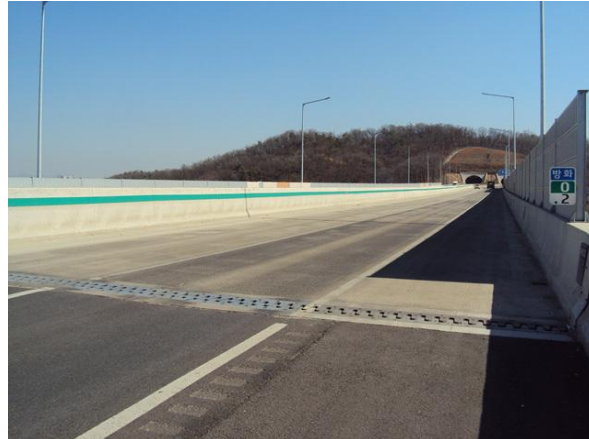
【사진 4.3.20】 교면포장 손상현황

| <p>교면포장 상태양호 - 금회</p> | <p>교면포장 상태양호 - 22년 상반기</p> |

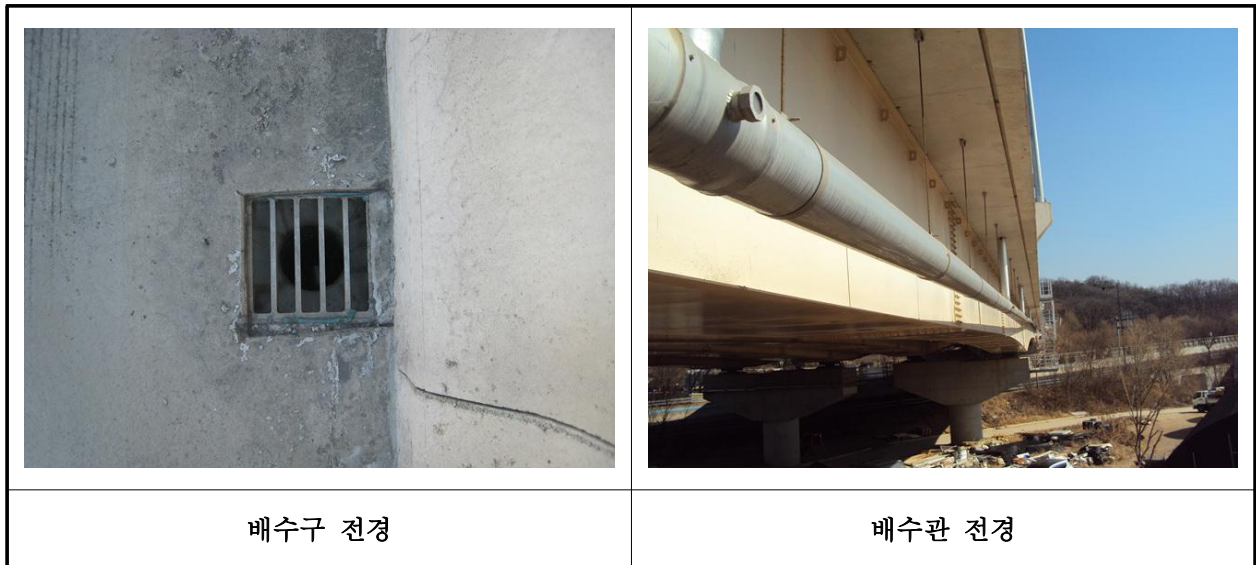
【사진 4.3.21】 배수시설 전경

- 서문3교(문산방향)는 교량의 횡단구배 특성에 따라 교량의 우측에 배수시설이 설치되어 있다.

- 배수시설에 대한 현장조사 결과, 손상이 없는 양호한 상태로 확인되었다.

- 배수구는 현재 양호한 상태이나, 공용기간 경과 및 추량통행에 의한 비산물퇴적 등의 원인으로 이물질퇴적, 그로인한 체수, 배수관 부식 등의 손상이 발생할 수 있으므로, 주기적인 정비를 통한 유지관리가 필요하다.

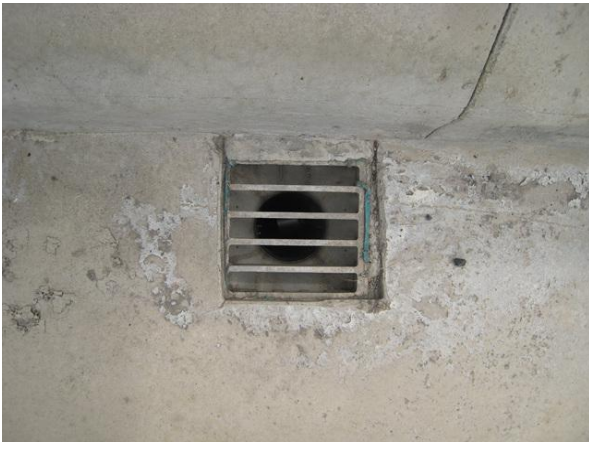
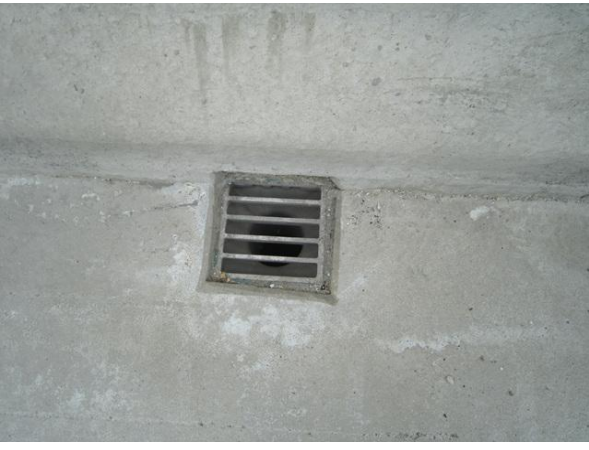
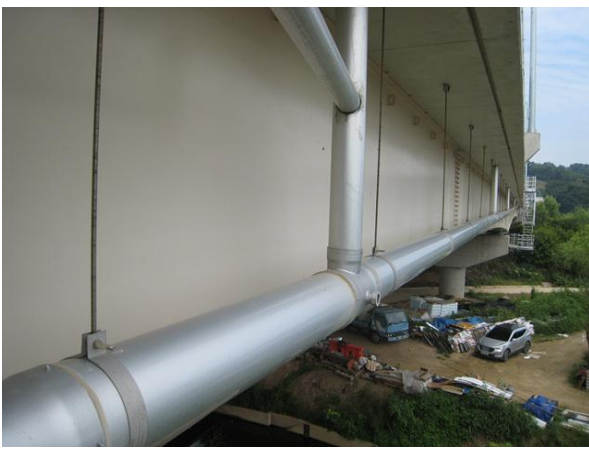
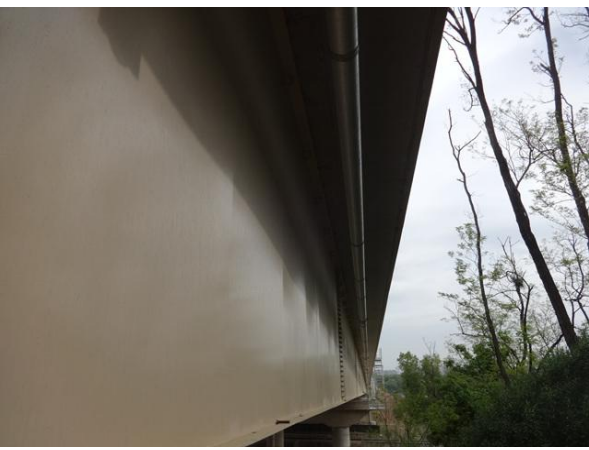
【사진 4.3.22】 배수시설 손상현황

| 배수구 상태 양호 | 배수구 상태 양호 |
| 배수관 상태 양호 | 배수관 상태 양호 |

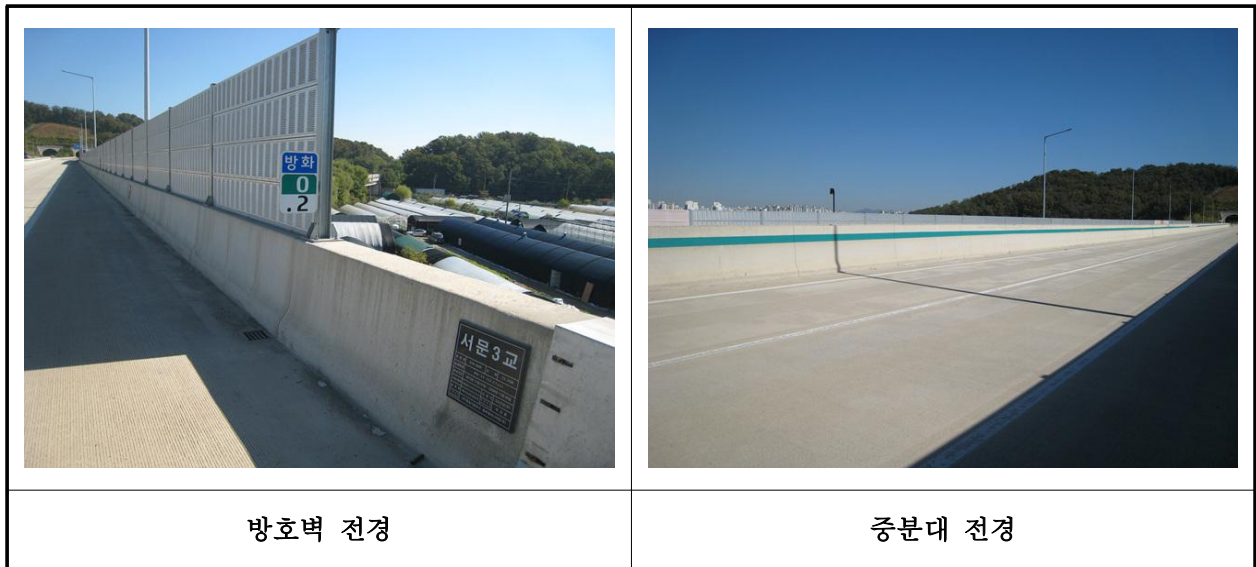
【사진 4.3.23】 방호벽 및 중앙분리대 전경

- 차량의 차도이탈 방지, 사고시 완충작용 등의 기능을 하는 방호울타리는 철근콘크리트 구조로 설치되어있다.

- 난간 및 연석에 대한 현장조사 결과, 손상이 없는 양호한 상태로 확인되었다.

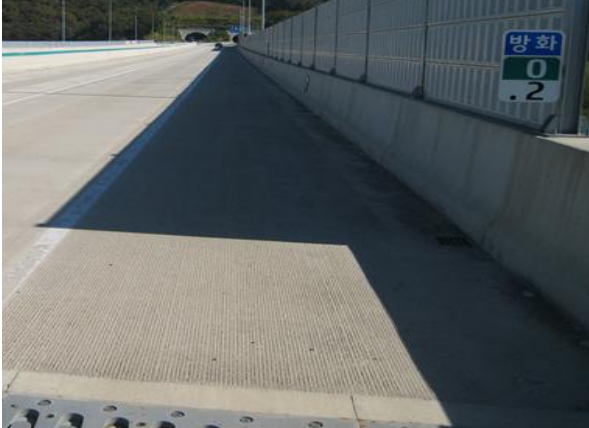
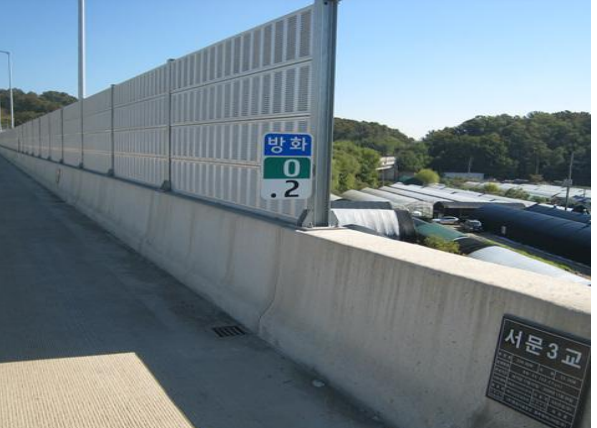
【사진 4.3.24】 방호벽 및 중앙분리대 손상현황

| <p>방호벽 상태양호</p> | <p>방호벽 상태양호</p> |

- 난간 및 연석은 손상이 없는 양호한 상태로 확인되었고, 손상부는 주기적인 점검을 통한 손상의 발생여부 확인 등의 유지관리가 필요 할 것으로 판단된다.

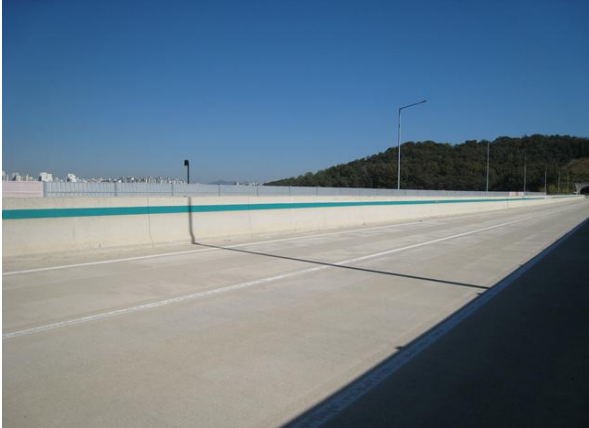
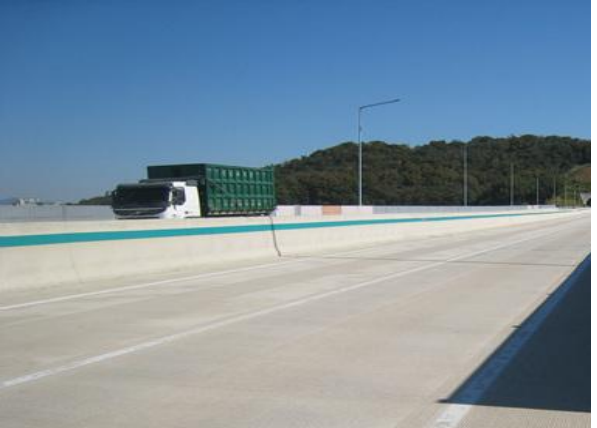
| <p>중분대 상태양호</p> | <p>중분대 상태양호</p> |

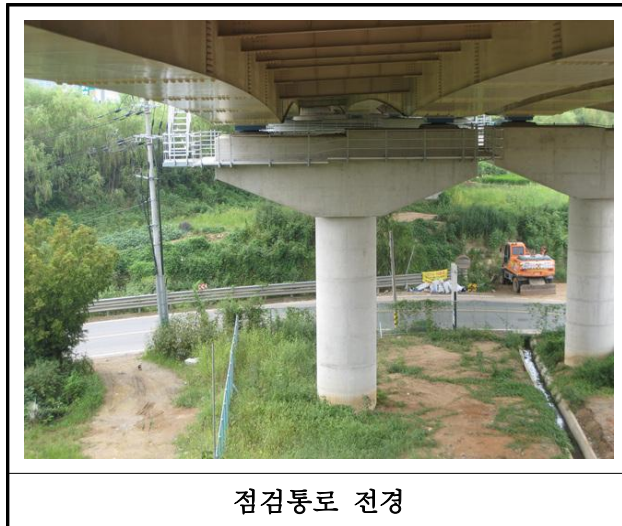
【사진 4.3.25】 교량 점검시설 전경

- 서문3교(문산방향)의 점검통로는 교량 상면 갓길을 이용하여 출입가능하며, P1~3에 강재+알루미늄 재질의 점검통로가 전·배면 2면에 설치되어 있다.

- 점검시설은 현재 양호한 상태로 확인되었으며, 주기적인 점검을 통한 손상의 발생여부 확인 등의 유지관리가 요구된다.

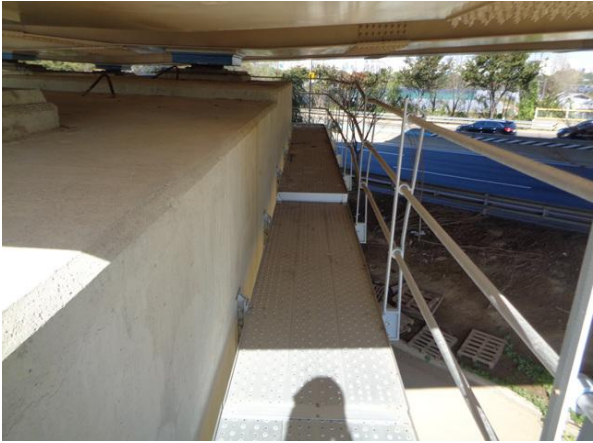
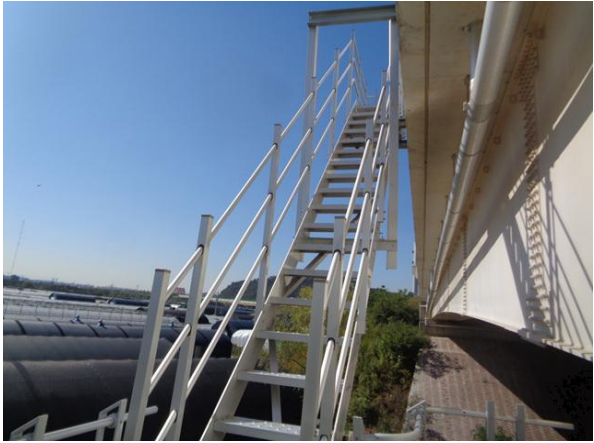
【사진 4.3.26】 교량 점검시설 손상현황

| <p>점검로 상태양호</p> | <p>점검로 상태양호</p> |

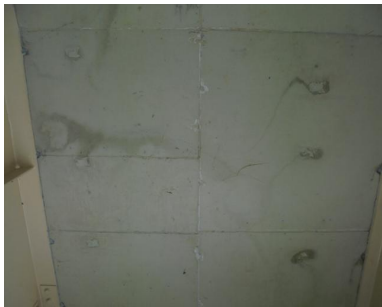
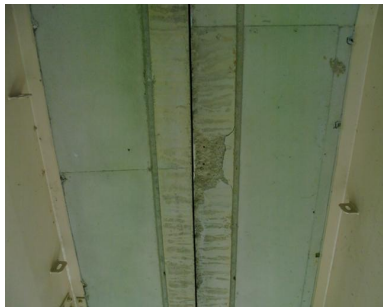
① 바닥판하면 균열 및 박락 - 진전 여부확인
