## **5. 서문4교(서울방향)**

## 5. 서문4교(서울방향)

### 5.1 시설물의 개요

본 시설물은 경기도 고양시 덕양구 강매동 354-4에 위치한 교량으로 총 연장 128.0m, 폭 15.9m로 시공되어 있다.

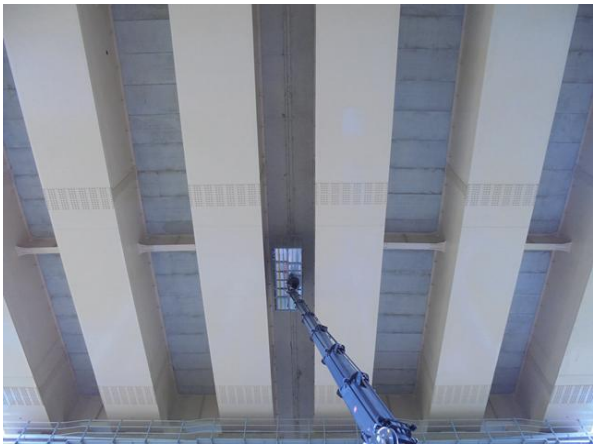
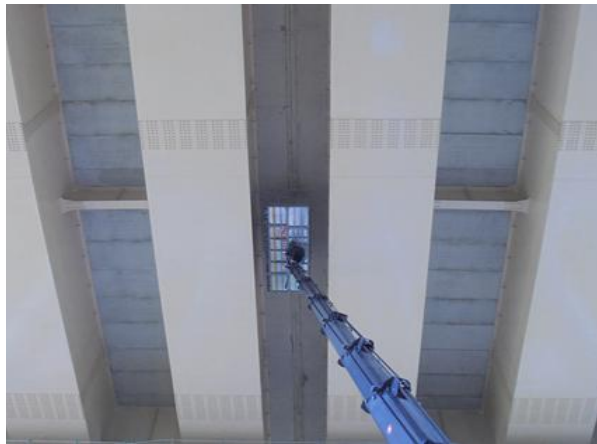
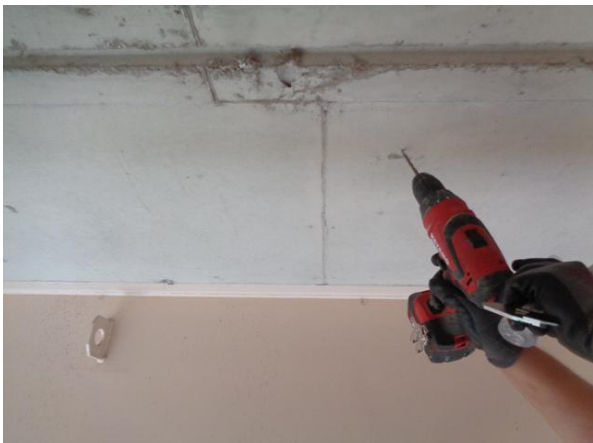
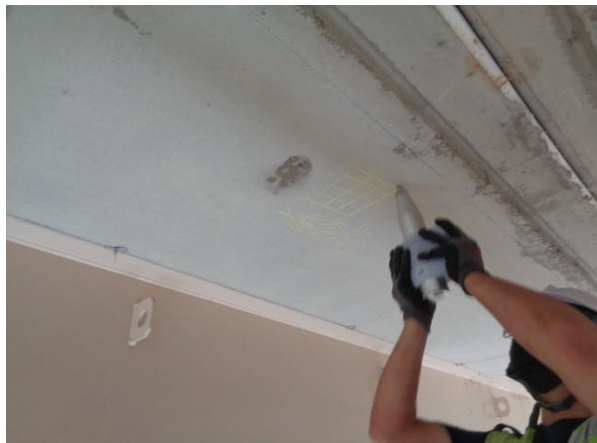
【사진 5.3.1】 근접조사를 위한 장비 사용 전경

| Span번호 | 조사방법 및 접근성 | 조사기간 | 비고 |
|---|---|---|---|
| S1~S2 | 도보, 고소차 | 2022.08.22.~2022.12.11. | |

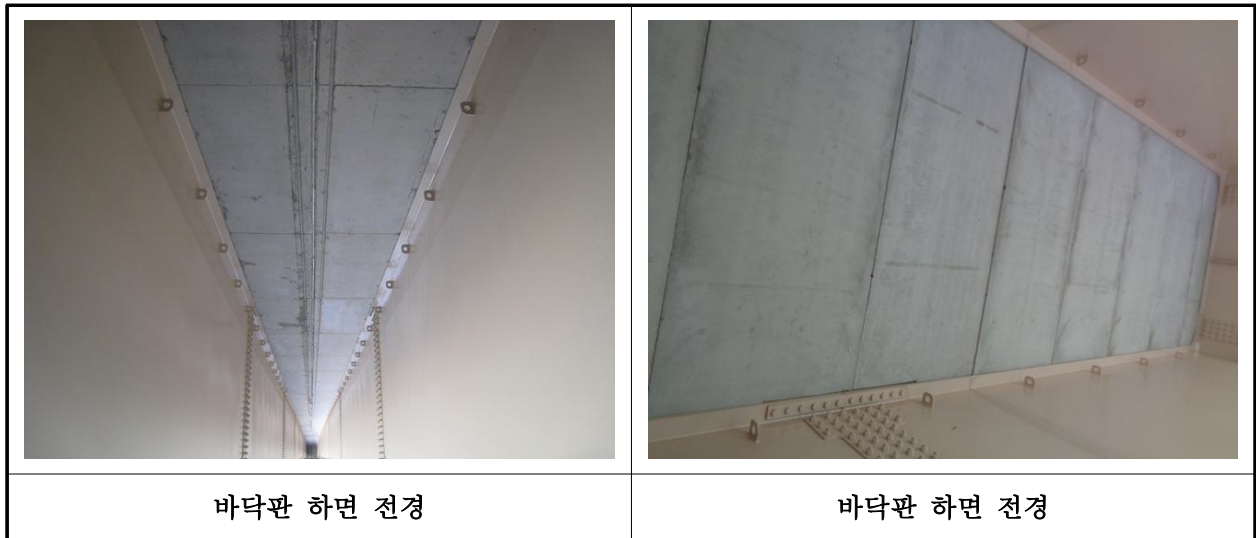
【사진 5.3.2】 바닥판하면 전경

- 서문4교(서울방향)는 총 4경간으로 이루어져 있으며, 연장은 L=128.0m 폭 15.9m로 바닥판은 철근콘크리트로 시공되어있다.
- 바닥판하면에 대한 현장조사는 도보 및 고소작업차로 근접조사를 실시하였다.

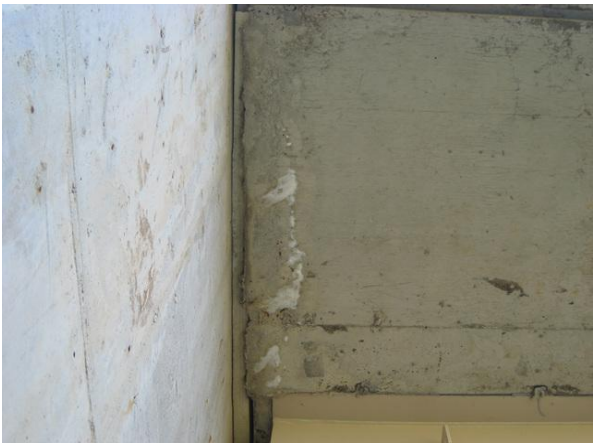
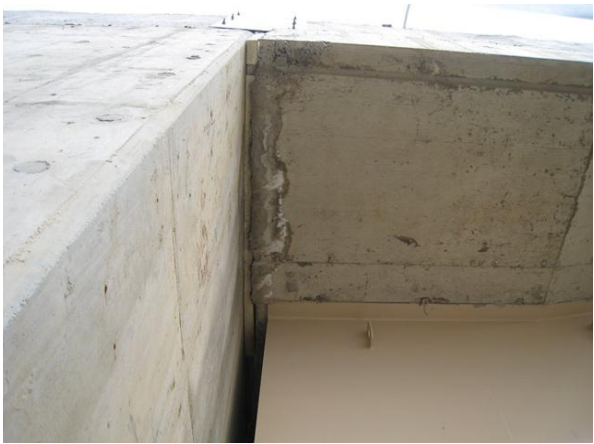
【사진 5.3.3】 바닥판하면 손상현황

- 바닥판 하면 현장조사 결과 균열부 백태, 파손 등의 손상이 조사되었다.

| S2 균열부백태(0.2m×1.0m) - 금회 | S2 균열부백태(0.2m×1.0m) - 22년 상반기 |

- 바닥판하면은 균열부 우수유입에 의한 균열부 백태, 시공시 외부 충격 및 마감 미흡에 의한 파손 등의 손상이 조사되었다. 손상부는 하자만료 전 하자보수 실시가 필요할 것으로 판단되며, 주기적인 점검을 통한 손상의 진전 및 발생여부 확인 등의 유지관리가 요구된다.

| 구분 | | 손상 내용 | 단위 | 물량 | 개소 | 보수방안 | 우선순위 |
|---|---|---|---|---|---|---|---|
| 바닥판 하면 | | 균열부 백태 | m <sup>2</sup> | 0.20 | 1 | 표면처리 | 하자 |

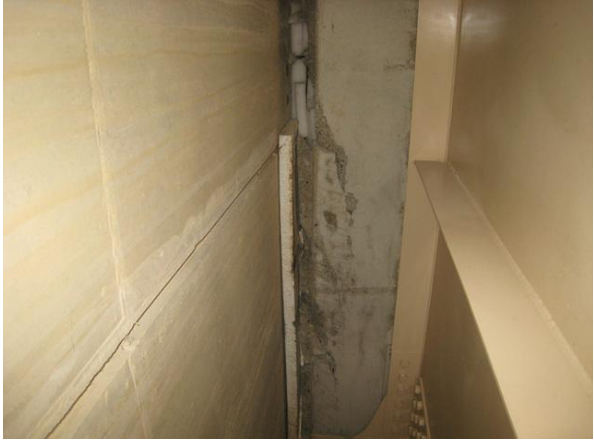
| S2 파손(1.5m×0.5m) | S2 파손(0.2m×6.0m) |

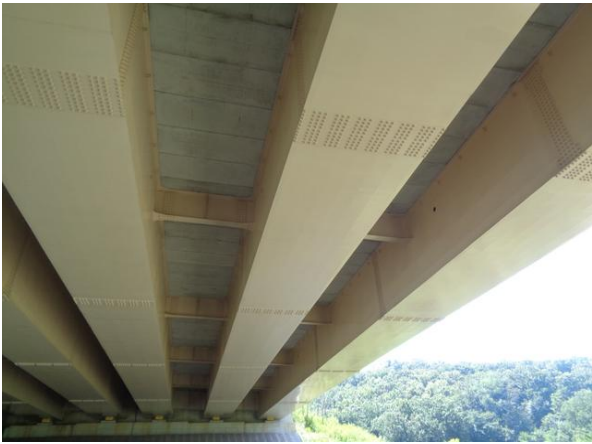
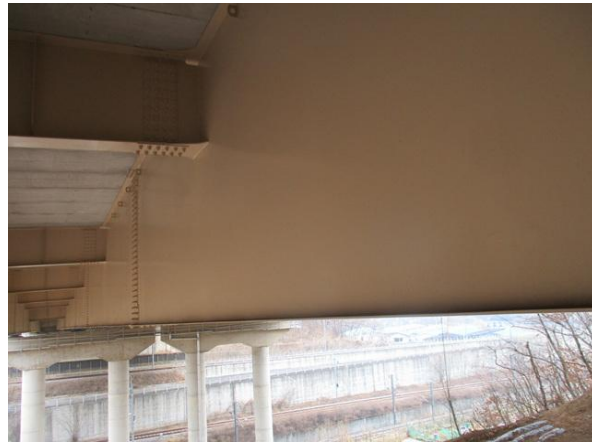
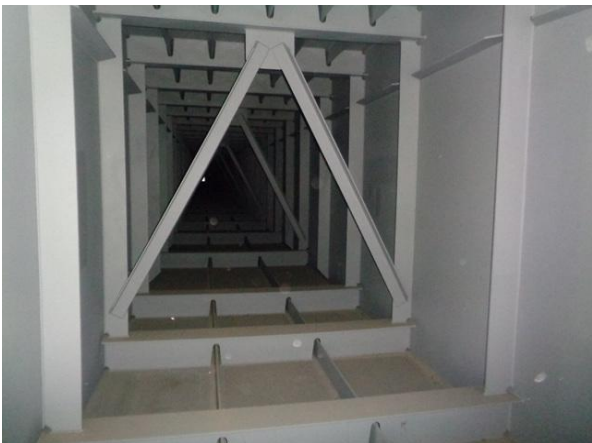
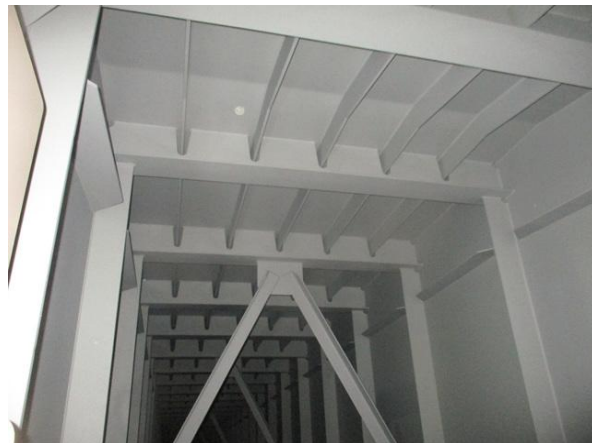
【사진 5.3.5】 거더 손상현황

| <p>거더외부 상태양호</p> | <p>거더외부 상태양호</p> |
| <p>거더내부 상태양호</p> | <p>거더내부 상태양호</p> |

- 거더외부는 손상이 없는 양호한 상태로 확인되었고, 주기적인 점검을 통한 손상의 발생여부 확인 등의 유지관리가 요구된다.
- 거더내부는 손상이 없는 양호한 상태로 확인되었고, 주기적인 점검을 통한 손상의 발생여부 확인 등의 유지관리가 요구된다.

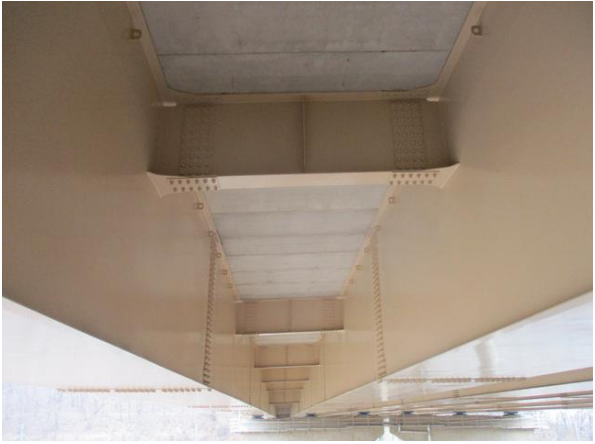
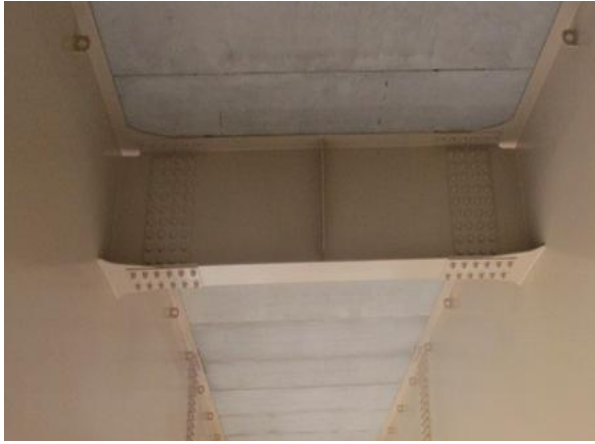
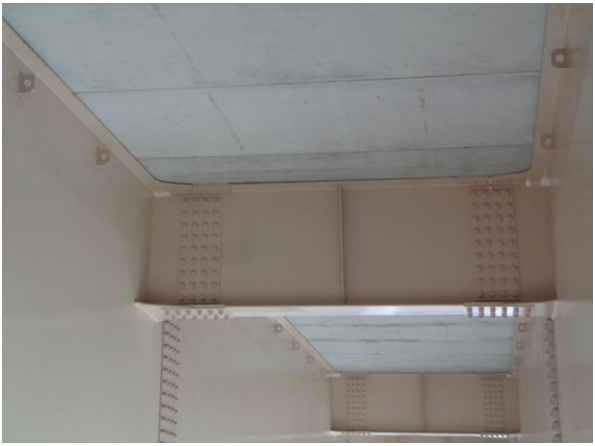
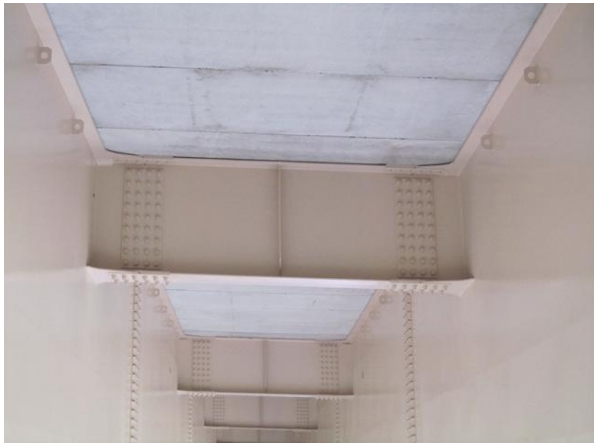
【사진 5.3.7】 가로보 손상현황

| 가로보 상태양호 | 가로보 상태양호 |

- 가로보는 현재 손상이 없는 양호한 상태이며, 주기적인 점검을 통한 손상의 발생여부 확인 등의 유지관리가 요구된다.

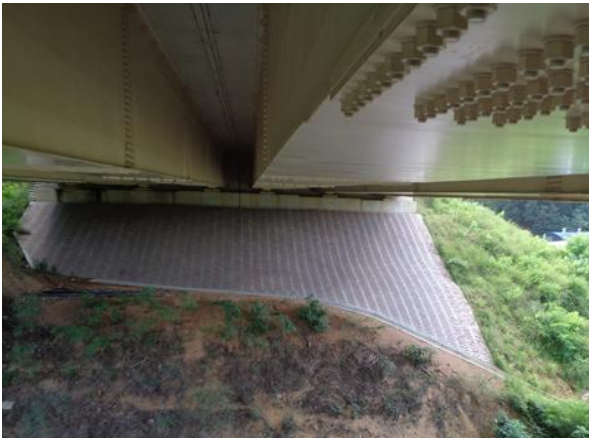
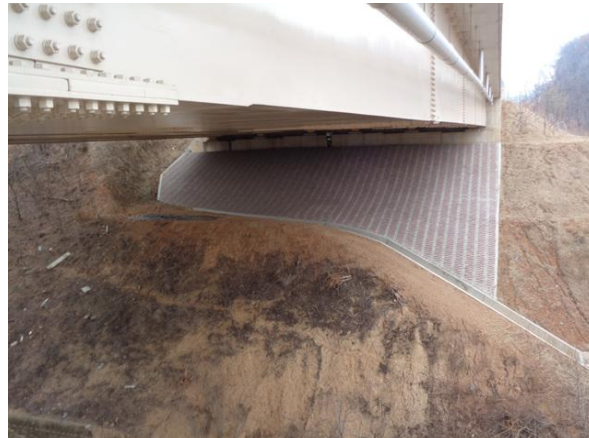
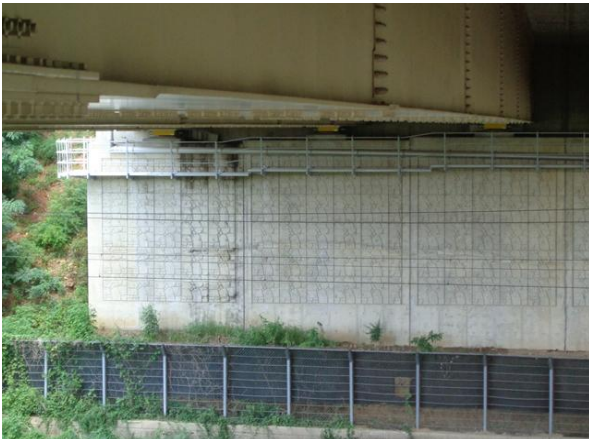
【사진 5.3.9】 교대 손상현황

| <p>교대 상태양호 - 금회</p> | <p>교대 상태양호 - 22년 상반기</p> |
| <p>교대 상태양호</p> | <p>A1 체수(흔적) (2.0m×2.0m×2EA)</p> |

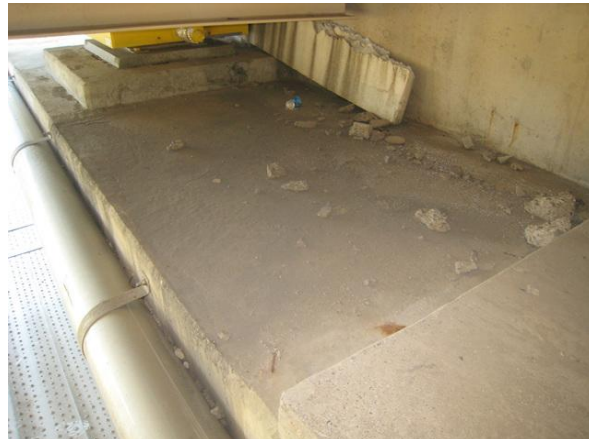
- 교대는 신축이음 하부 누수에 의한 체수가 2개소 조사되었고, 주기적인 점검을 통한 손상의 진전여부 및 발생여부 확인 등의 유지관리가 요구된다.

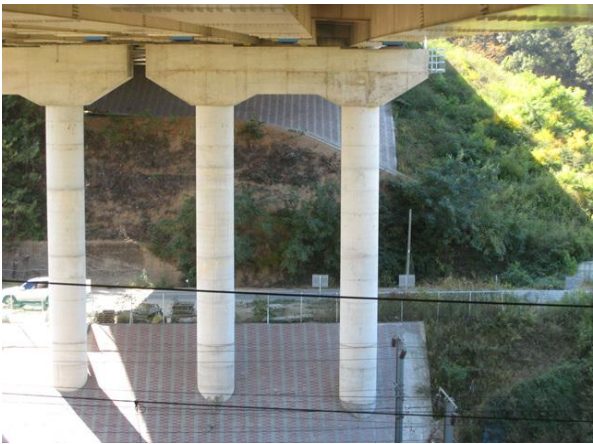
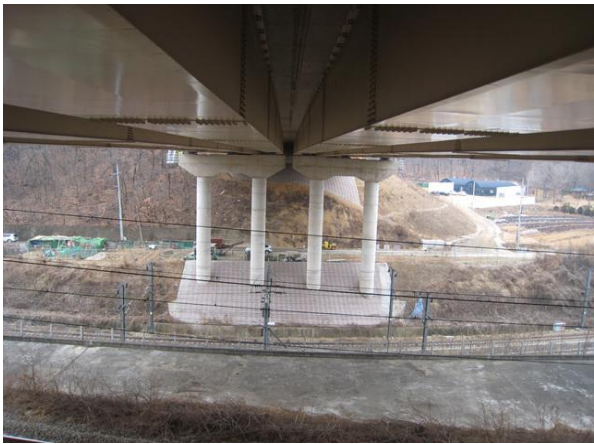
【사진 5.3.11】 교각 손상현황

| <p>교각 상태양호 - 금회</p> | <p>교각 상태양호 - 22년 상반기</p> |

- 교각은 현재 손상이 없는 양호한 상태로 확인되었고, 교각부는 주기적인 점검을 통한 손상의 발생여부 확인 등의 유지관리가 필요하다.

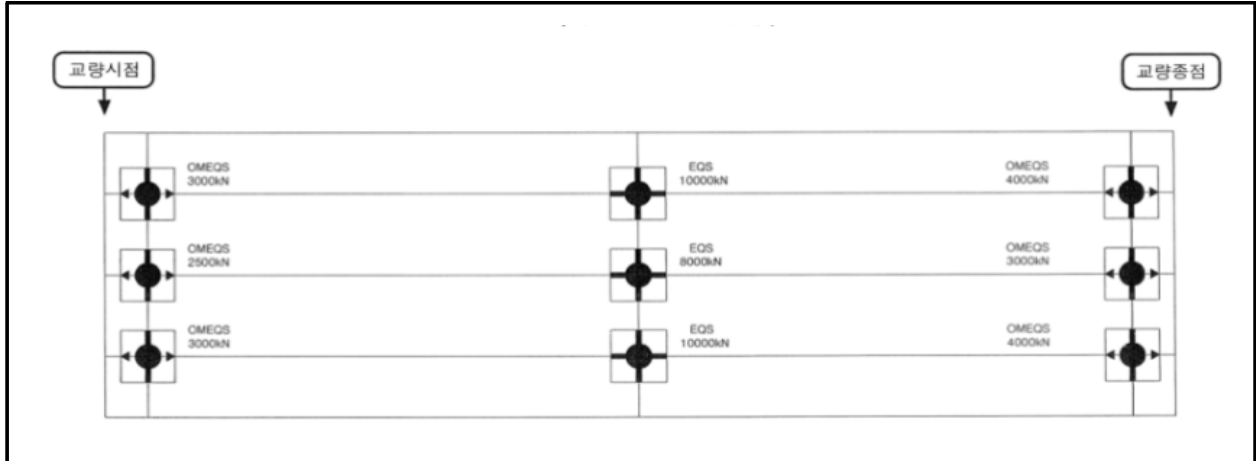
【그림 5.3.1】 교량받침 배치도

- 서문4교(서울방향)의 받침은 면진받침(EQS받침)으로 총 9기가 설치되어 있으며, 받침장치의 순번은 한국도로공사 집중점검세부시행 방법에 따라 번호를 부여하여 현장조사를 수행하였다.

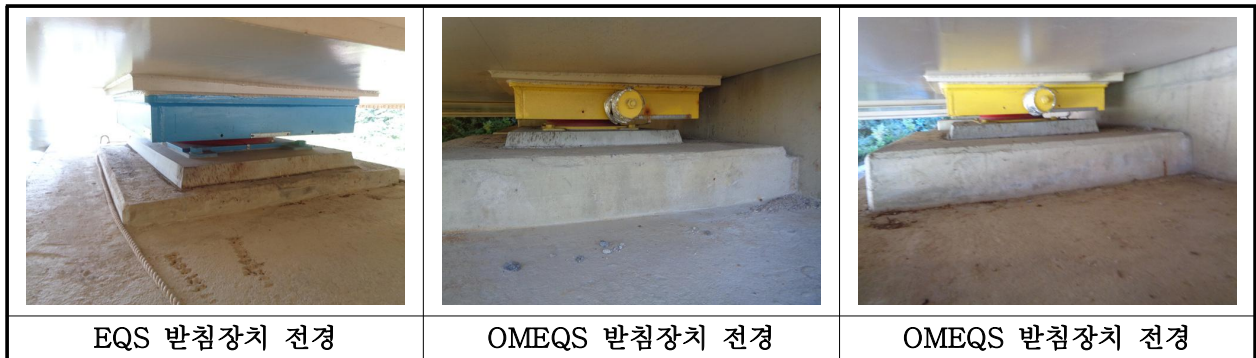
【사진 5.3.12】 교량받침 전경

- 현장조사 결과 일부 구간에서 받침 몰탈 균열이 조사되었다.

- 받침본체에서 발생한 균열은 건조수축, 온도변화, 거푸집 조기탈형 등의 복합적인 원인에 의한 비구조적 소수의 미세균열이나 하자보수 만료전 표면처리 등의 하자보수가 필요 할 것으로 사료되며, 주기적인 점검을 통한 손상의 진진 및 신규 손상 발생 여부 확인 등의 유지관리가 필요할 것으로 판단된다.

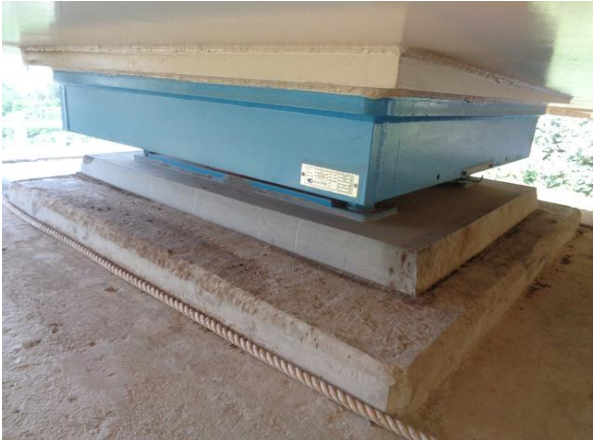
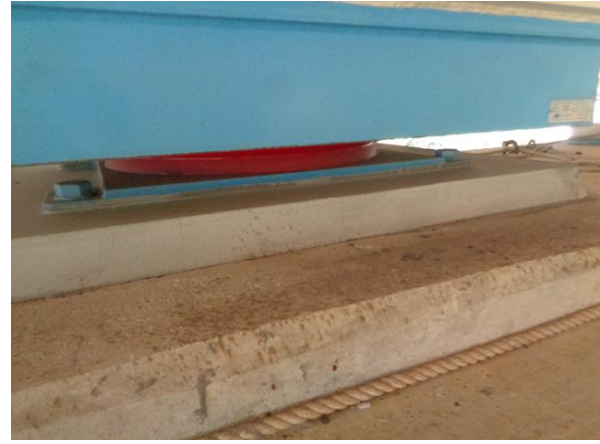
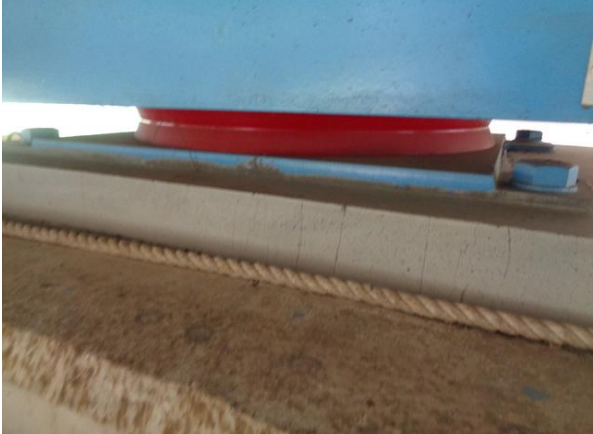
【사진 5.3.13】 교량받침 손상현황

| P1-Sh1 무수축몰탈 균열 (0.1mm/0.2m×8EA) | P1-Sh2 무수축몰탈 균열 (0.1mm/0.2m×8EA) |
| P1-Sh3 무수축몰탈 균열 (0.1mm/0.2m×8EA) | <p style="text-align: center;">—</p> |

| 구분 | | 손상 내용 | 단위 | 물량 | 개소 | 보수방안 | 우선순위 |
|---|---|---|---|---|---|---|---|
| 교량받침 | | 받침 몰탈균열 | m | 4.80 | 24 | 표면처리 | 하자 |

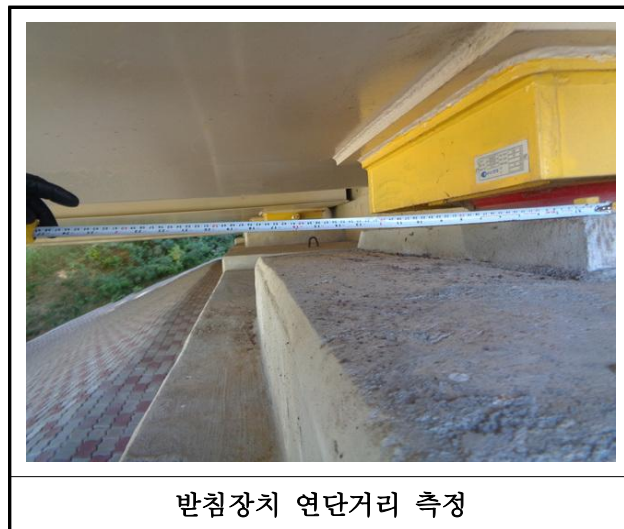
【사진 5.3.14】 교량받침장치 연단거리측정

- 거더의 경간길이 100m 이하  
:  $S(\text{mm}) = 200 + 5L$
  - 거더의 경간길이 100m 이상  
:  $S(\text{mm}) = 300 + 4L$
- 여기서, L은 경간길이(m)

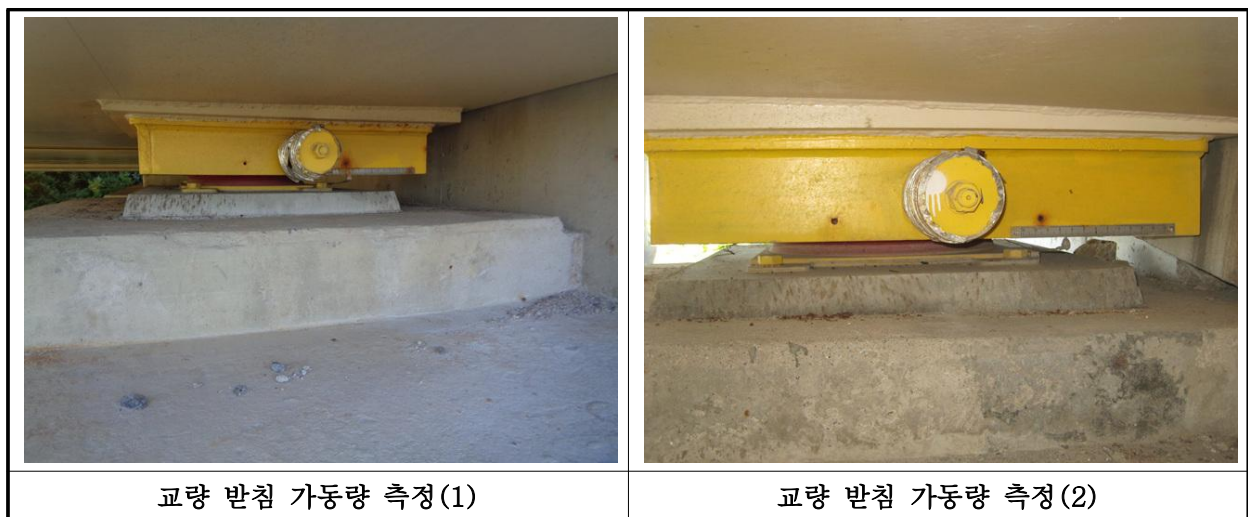
【사진 5.3.15】교량받침 이동량 측정

가동받침은 상부구조의 온도변화, 처짐 콘크리트의 크리프 및 건조수축 등에 의해 생기는 이동량에 대해서 여유를 가져야 한다.

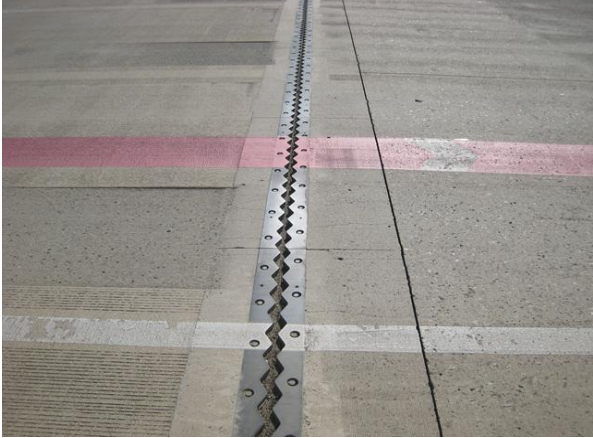
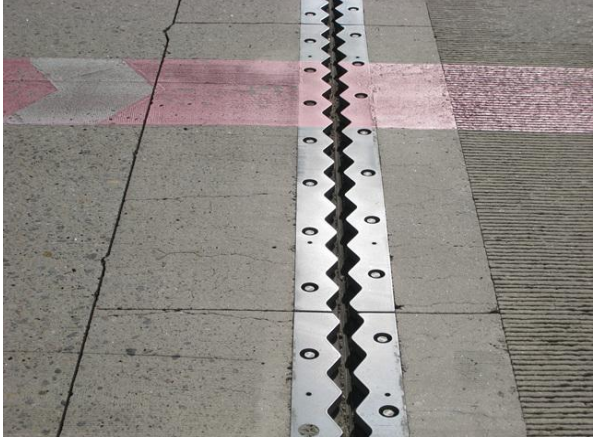
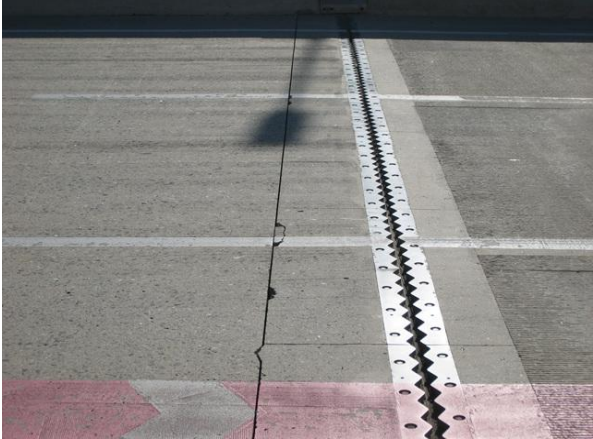
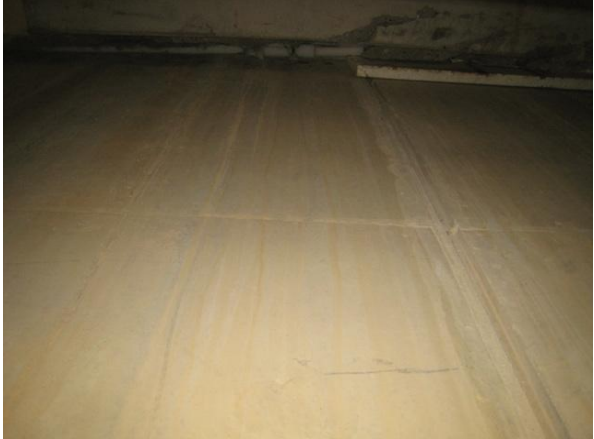
【사진 5.3.17】 신축이음장치 손상현황

- 신축이음 현장조사 결과 기 손상인 후타재 균열(0.3mm미만), 후타재 파손, 하부 누수 등의 손상이 확인되었다.

| A1 후타재 (0.2mm/0.4m×22EA) | A1 후타재 (0.2mm/0.4m×17EA) |
| A2 후타재 파손 (0.1m×0.2m×3EA) | A2 하부 누수 (1.0m×2EA) |

- 신축이음에 발생한 후타재 균열, 파손의 경우, 초기 건조수축 균열, 차량 통행하중 및 충격 등으로 인한 손상으로 판단되며, 경미한 손상이나 하자 보수 만료전 표면처리, 단면보수 등의 조치가 필요할 것으로 판단되며, 하부 누수의 경우 진전시 신축이음 교체 등의 유지관리가 필요할 것으로 사료된다. 신축이음은 주기적인 점검을 통한 손상의 진전 및 신규손상 발생여부 확인 등의 유지관리가 요구된다.

| 구분 | | 손상 내용 | 단위 | 물량 | 개소 | 보수방안 | 우선순위 |
|---|---|---|---|---|---|---|---|
| 신축이음 | | 후타재 균열 | m | 15.60 | 39 | 표면처리 | 하자 |
| | | 하부 누수 | m | 3.00 | 4 | 교체 | 하자 |

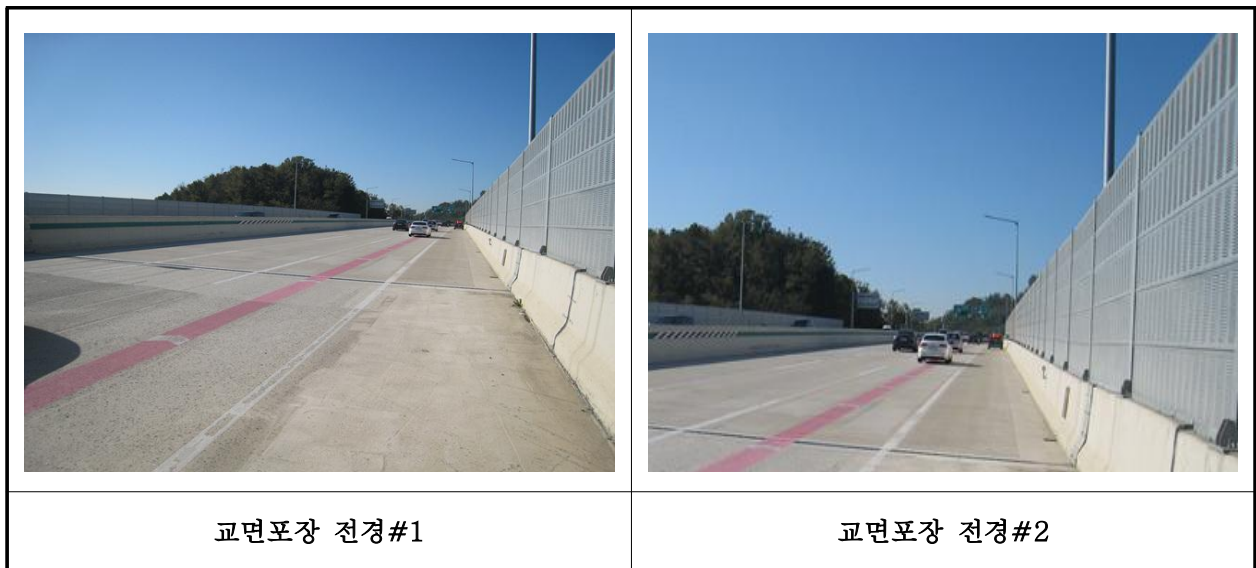
【사진 5.3.19】 교면포장 전경

- 서문4교(서울방향)의 바닥판 상면에 위치하여 차량에서 발생하는 진동을 흡수·분산시키고, 외부의 불리한 환경조건에 대해서 바닥판을 보호하는 역할을 하는 교면포장은 L.M.C 포장으로 되어있다.

- 교면포장은 A1, A2측 후타재 접속부 이격이 발생한 상태로 확인 되었으며, 손상은 주기적인 점검을 통한 진전여부 확인이 필요하며, 주행성에 영향을 미칠만한 손상은 없는 것으로 조사되었다.

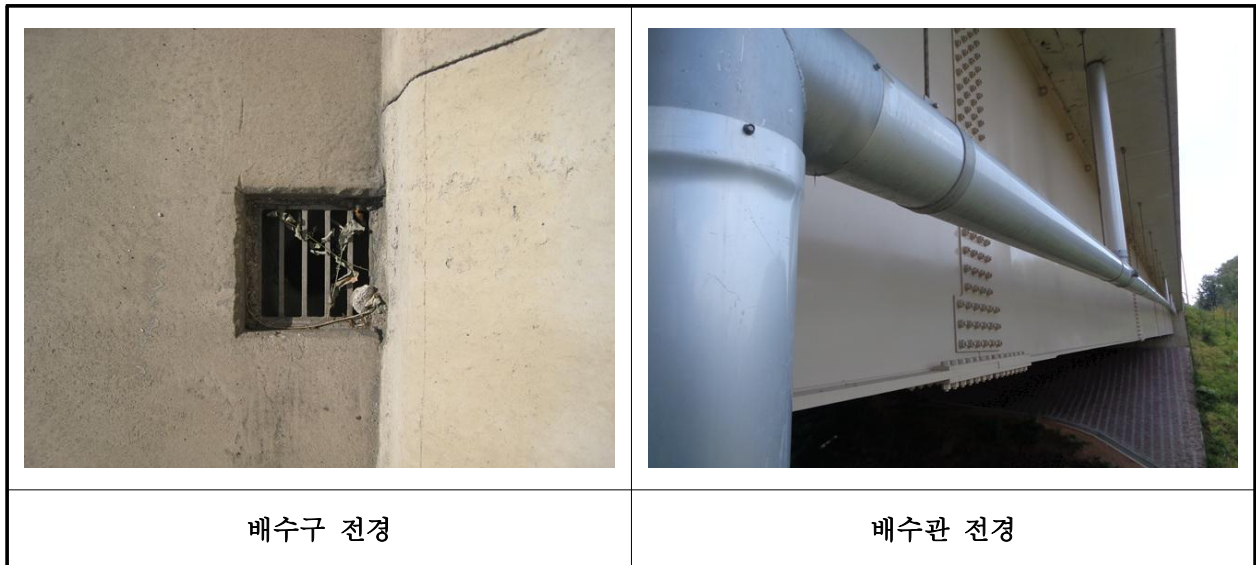
【사진 5.3.21】 배수시설 전경

- 서문4교(서울방향)는 교량의 횡단구배 특성에 따라 교량의 좌측에 배수시설이 설치되어 있다.

- 배수구는 공용기간 경과 및 추량통행에 의한 비산물퇴적 등의 원인으로 이물질퇴적이 2개소 되었고, 손상의 진전시 체수, 배수관 부식 등의 손상이 발생할 수 있으므로, 주기적인 정비를 통한 유지관리가 필요하다.

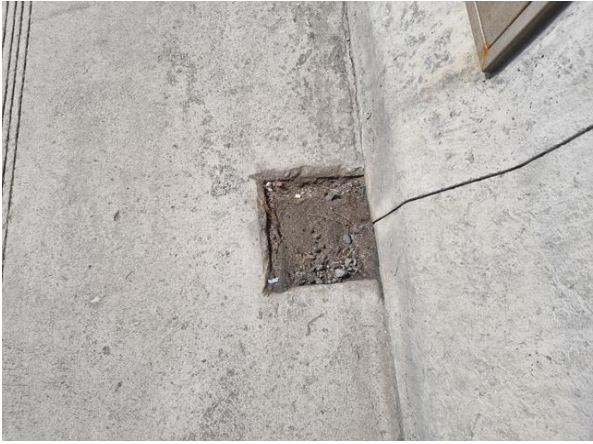
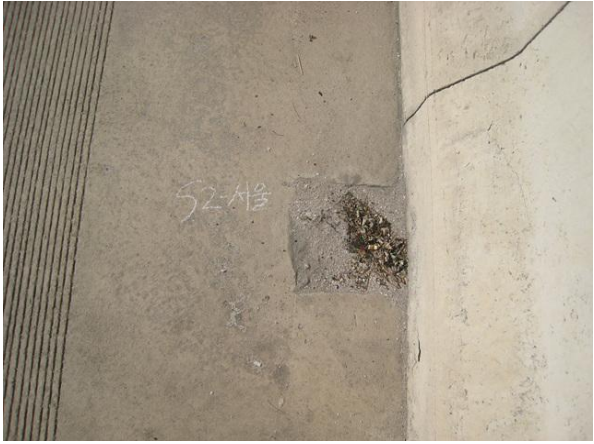
【사진 5.3.22】 배수시설 손상현황

| <p>S1 배수구 막힘 (1EA)</p> | <p>S2 배수구 막힘 (1EA)</p> |

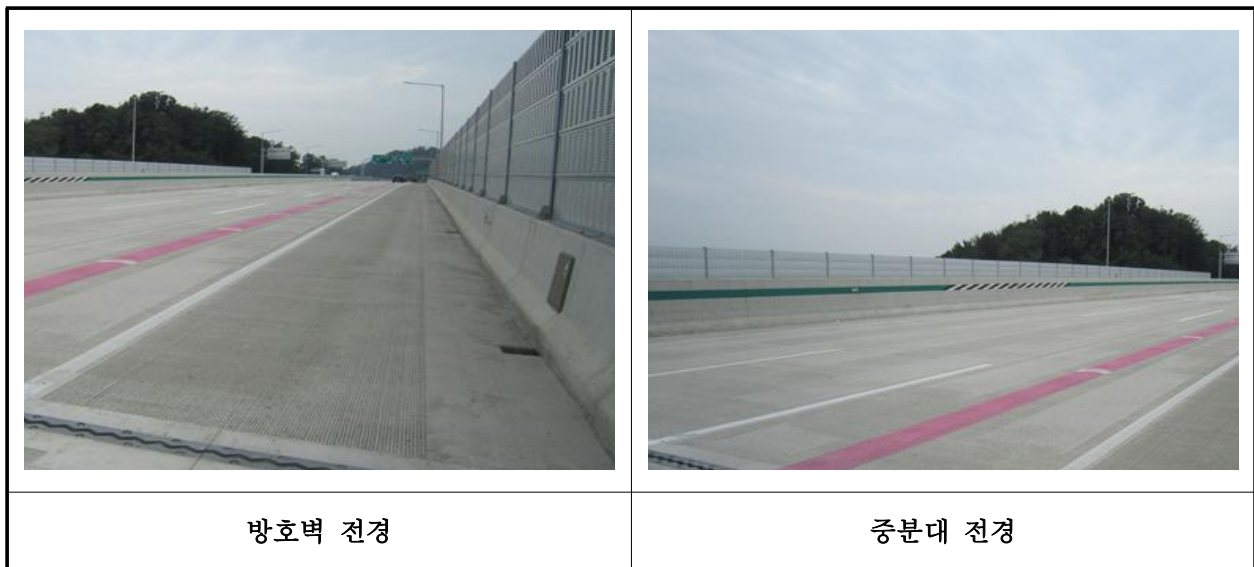
【사진 5.3.23】 방호벽 및 중앙분리대 전경

- 차량의 차도이탈 방지, 사고시 완충작용 등의 기능을 하는 방호울타리는 철근콘크리트 구조로 설치되어있다.

- 난간 및 연석은 현재 손상이 없는 양호한 상태로 확인되었고, 주기적인 점검을 통한 손상의 발생여부 확인 등의 유지관리가 요구된다.

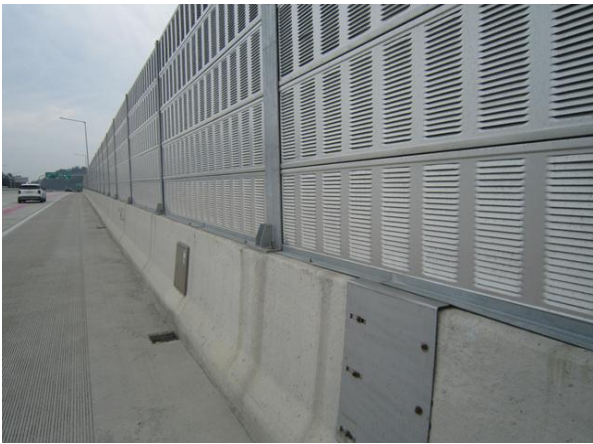
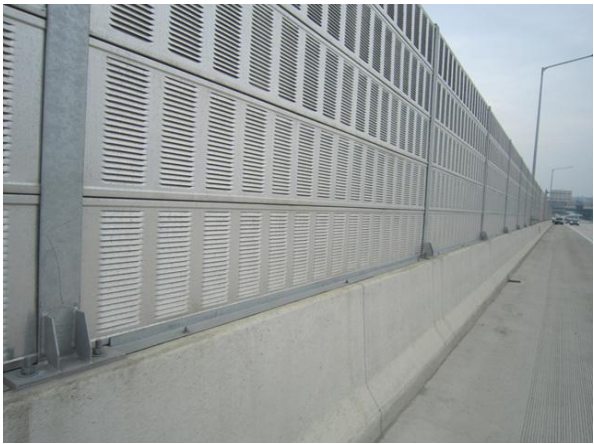
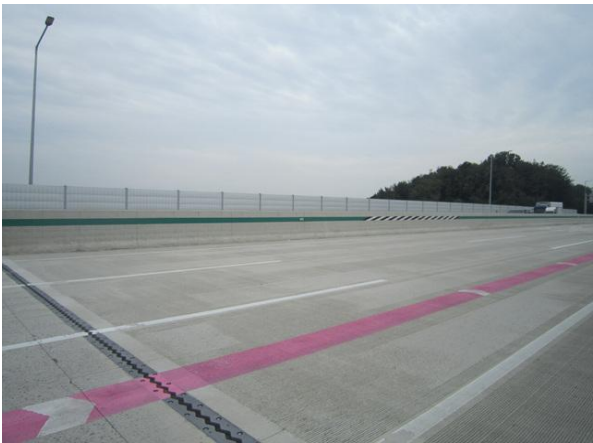
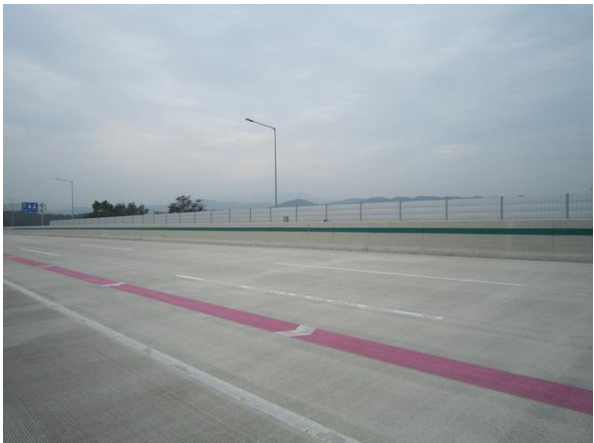
【사진 5.3.24】 방호벽 및 중앙분리대 손상현황

| 방호벽 상태양호 | 방호벽 상태양호 |
| 중분대 상태양호 | 중분대 상태양호 |

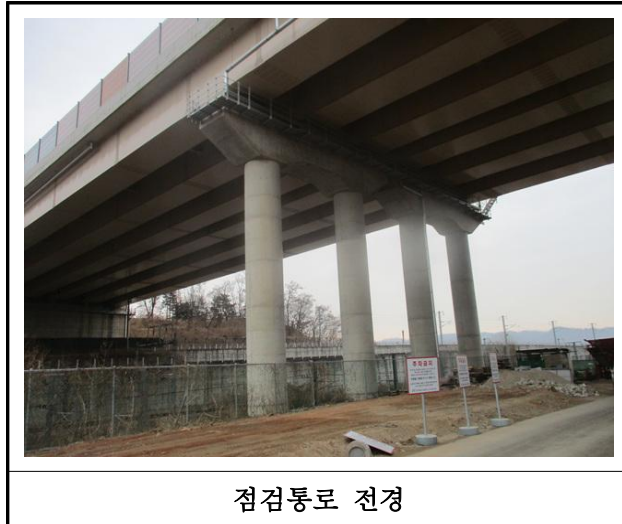
【사진 5.3.25】 교량 점검시설 전경

- 서문4교(서울방향)의 점검통로는 교량 상면 갓길을 이용하여 출입가능하며, A2, P1에 강재+알루미늄 재질의 점검통로가 전·배면 2면에 설치되어 있다.

- 점검시설은 현재 양호한 상태로 확인되었으며, 주기적인 점검을 통한 손상의 발생여부 확인 등의 유지관리가 요구된다.

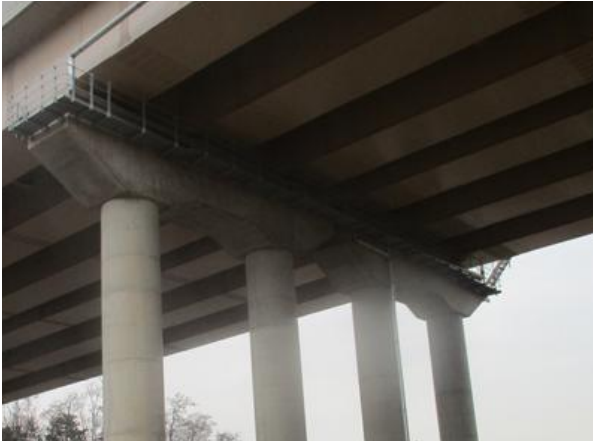
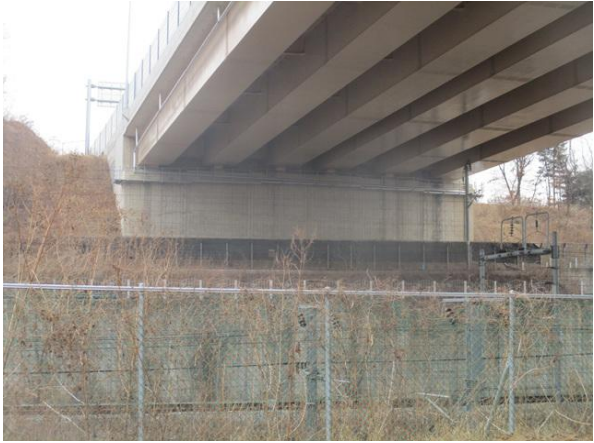
【사진 5.3.26】 교량 점검시설 손상현황

| <p>점검로 상태양호</p> | <p>점검로 상태양호</p> |

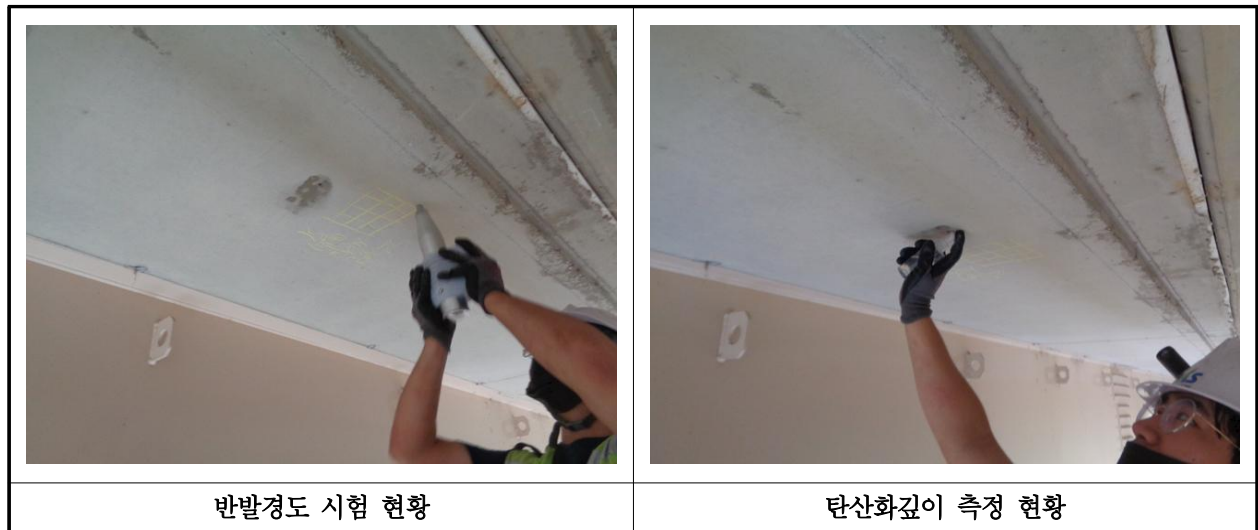
【사진 5.4.1】 콘크리트 내구성조사 현황

대상 구조물에 대한 재료시험은 도보로 접근이 가능한 위치를 우선적으로 실시하였으며, 도보로 접근이 가능하지 못한 부위는 점검차, 사다리 등을 이용하여 접근 후 시험을 실시하였다. 교량은 전반적으로 양호한 상태이기 때문에 건전부에서 각 1회씩 실시하였다. 기존에 실시한 부위는 주변 및 미실시한 부재를 중심으로 실시하여 차후 점검 및 진단 비교·평가를 목적으로 하였다.
