# 11. 서문10교(서울방향)

## 11. 서문10교(서울방향)

본 시설물은 경기도 고양시 덕양구 흥도로415번길 61-214 (성사동)에 위치한 교량으로 총 연장 101.0m, 폭 19.5m로 시공되어 있다.

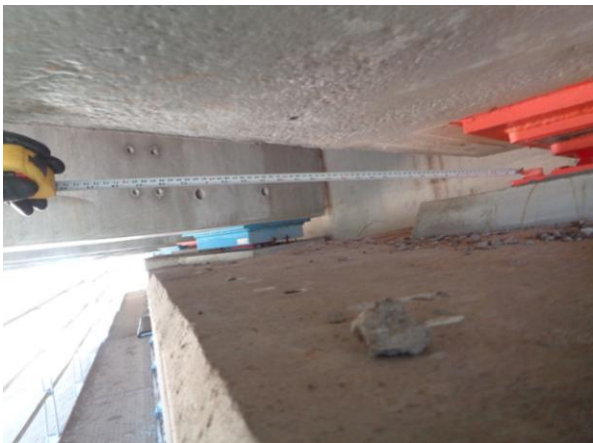
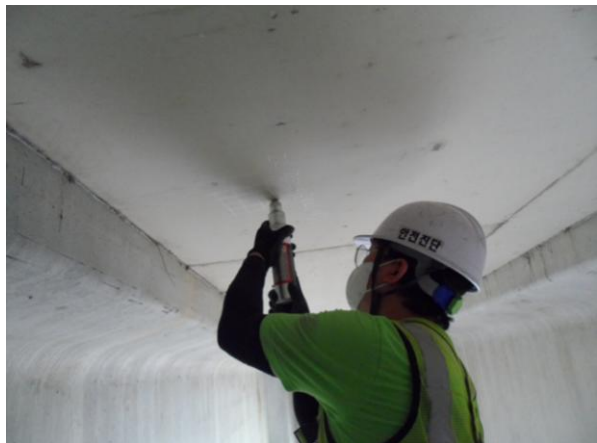
【사진 11.3.1】 근접조사를 위한 장비 사용 전경

| Span번호 | 조사방법 및 접근성 | 조사기간 | 비고 |
|---|---|---|---|
| 연단거리 측정 | | 비파괴시험 | |

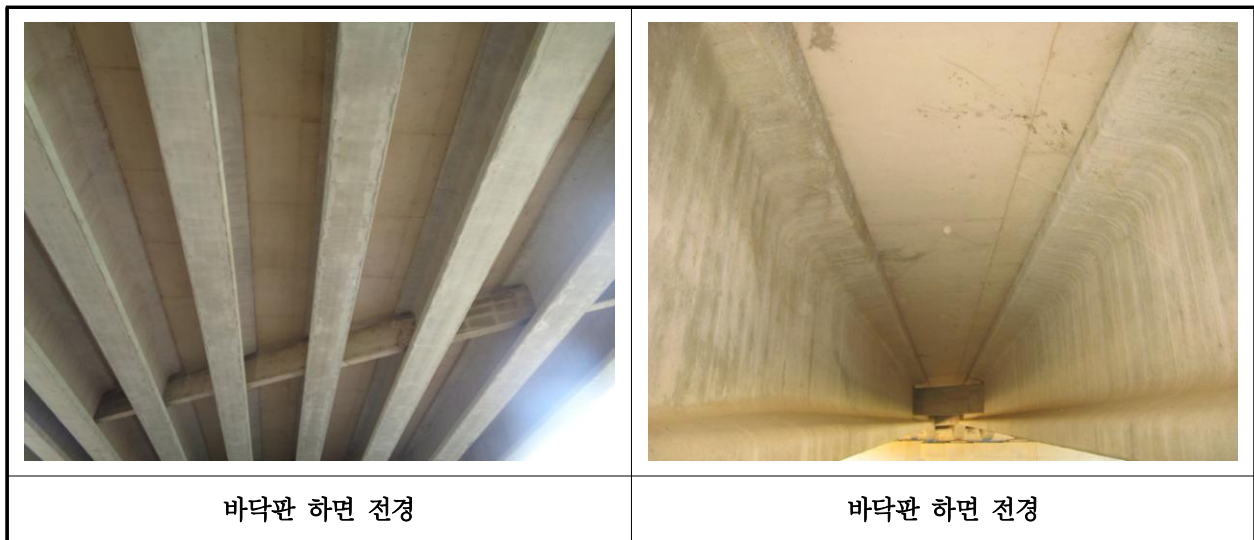
【사진 11.3.2】 바닥판하면 전경

- 서문10교(서울방향)는 총 2경간으로 이루어져 있으며, 연장은 L=101.0m 폭 19.3m로 바닥판은 철근콘크리트로 시공되어있다.
- 바닥판하면에 대한 현장조사는 도보 및 고소점검차로 근접조사를 실시하였다.

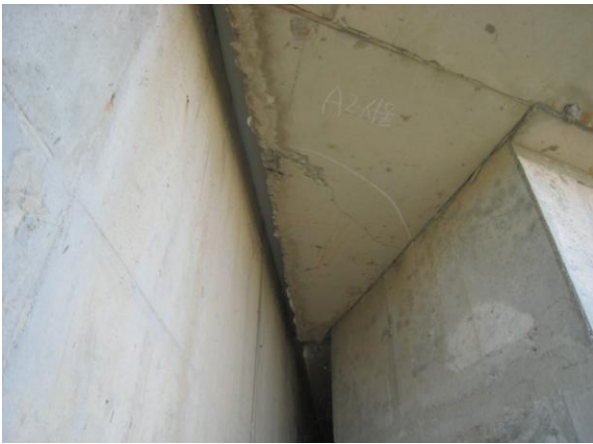
【사진 11.3.3】 바닥판하면 전경

| <p>S2(A2) 들뜸(0.3×0.5)</p> | <p>바닥판 하면 상태양호</p> |

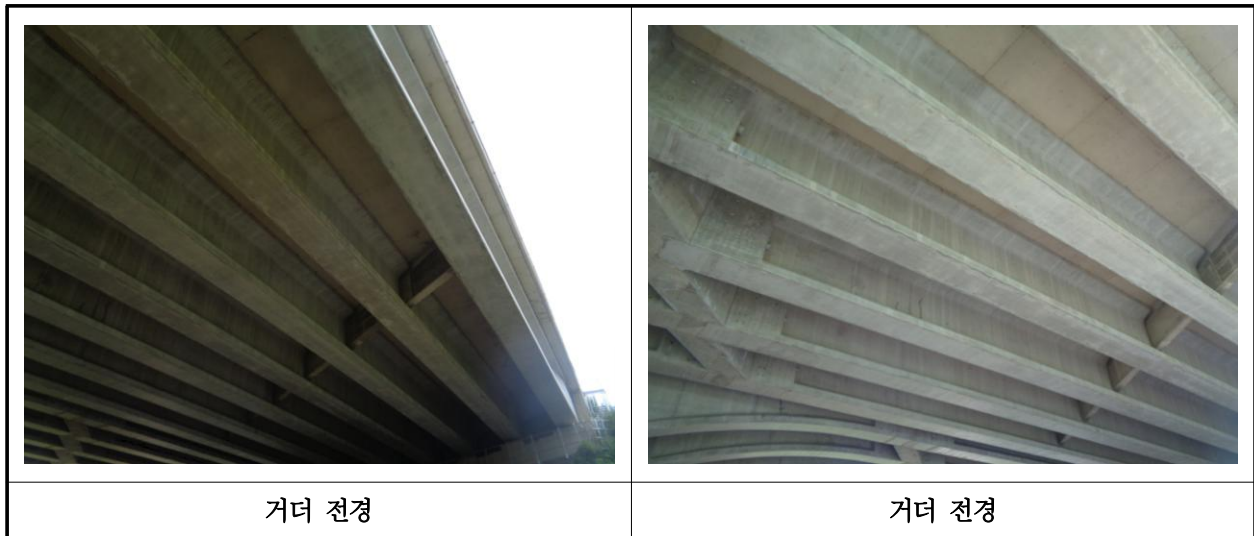
【사진 11.3.4】 거더 전경

- 바닥판으로부터 전달되는 상부하중을 지지하고 교량받침으로 하중을 전달하는 역할을 하는 거더는 PSC Spliced 거더 형식으로 시공되어 있으며, 도보 및 고소점검차로 현장조사를 실시하였다.

- 거더에 대한 현장조사 결과 손상이 없는 양호한 상태로 조사되었다.

- 거더는 손상이 없는 양호한 상태이며, 주기적인 점검을 통하여 추가 손상의 발생여부 확인에 대한 유지관리가 요구된다.

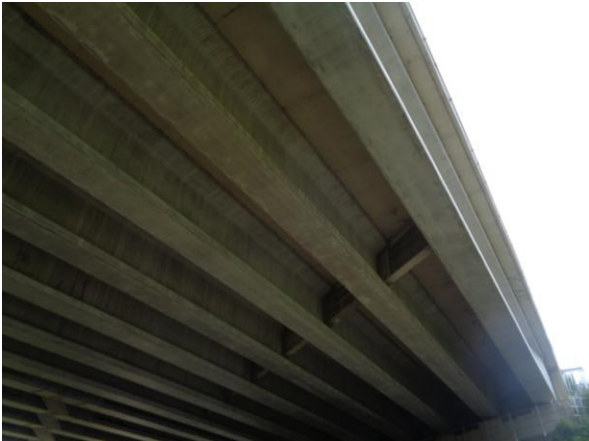
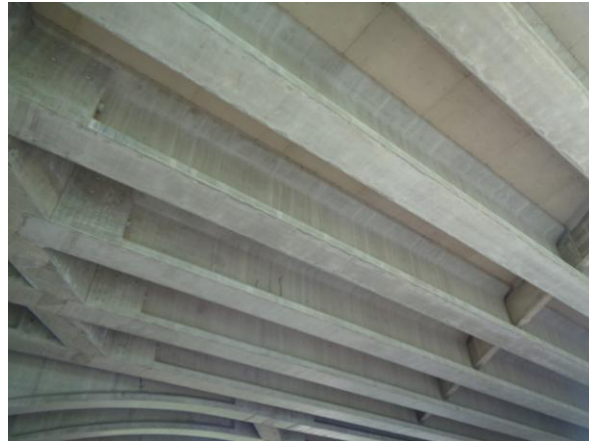
【사진 11.3.5】 거더 손상현황

| <p>거더 상태양호</p> | <p>거더 상태양호</p> |

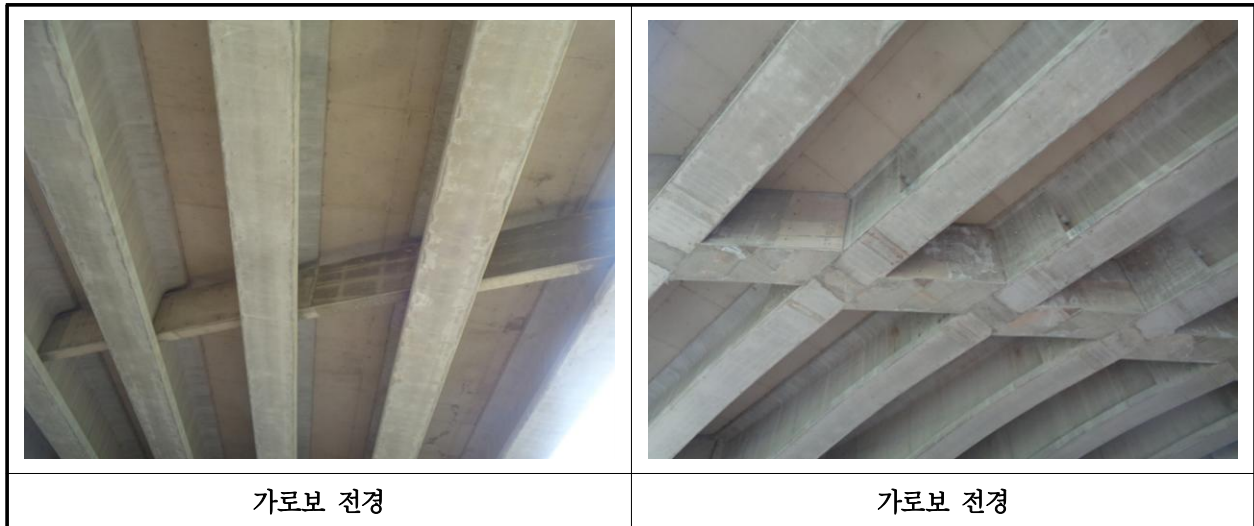
【사진 11.3.6】 가로보 전경

- 공용기간 중 주거더의 횡변형 방지와 하중 횡분배 등의 역할을 하는 가로보는 콘크리트로 시공되어 있으며, 조사방법은 거더와 동일한 방법으로 도보 및 고소점검차를 통한 근접조사를 실시하였다.

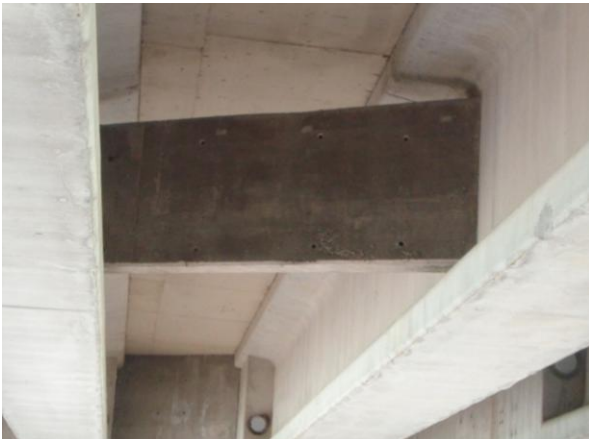
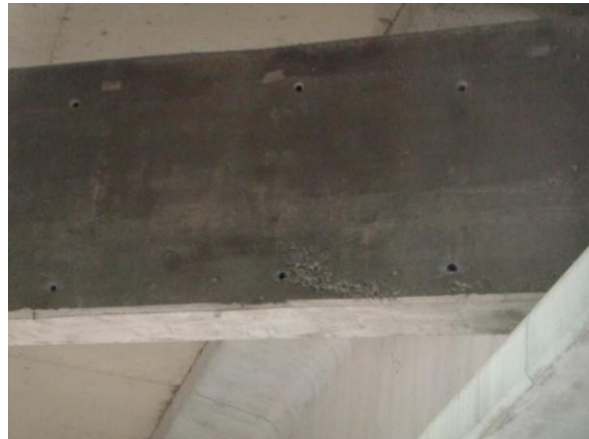
【사진 11.3.7】 가로보 손상현황

| S1-G6~7 재료분리(0.1×0.6) | S1-G6~7 재료분리(0.1×0.6) |

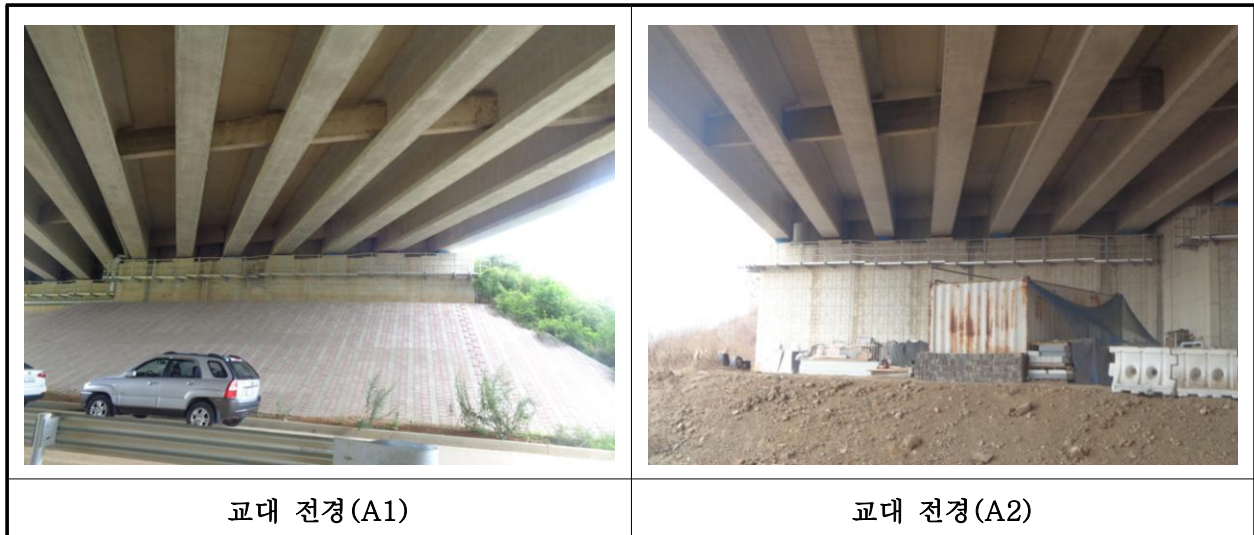
【사진 11.3.8】 교대 전경

- 서문10교(서울방향) 교대는 역T형으로 시공되어있으며, 기초는 강관말뚝기초로 시공되어있다. 교대에 대한 현장조사는 도보를 이용한 근접조사를 실시하였다.

- 교대 A1, A2에 대한 현장조사 결과 전반적으로 양호한 상태이나 균열(0.3mm이상), 체수 등의 손상이 국부적으로 조사되었다.

- 교대에 신축이음을 통한 우수유입으로 인한 체수, 시공시 건조수축, 온도변화, 거푸집 조기탈형 등에 의한 균열이 조사되었으며, 조사된 손상은 내구성 확보 차원의 표면처리, 주입보수 등의 조치가 필요하며, 주기적인 점검을 통하여 손상의 추가 및 진전여부에 대한 주의관찰이 요구된다.

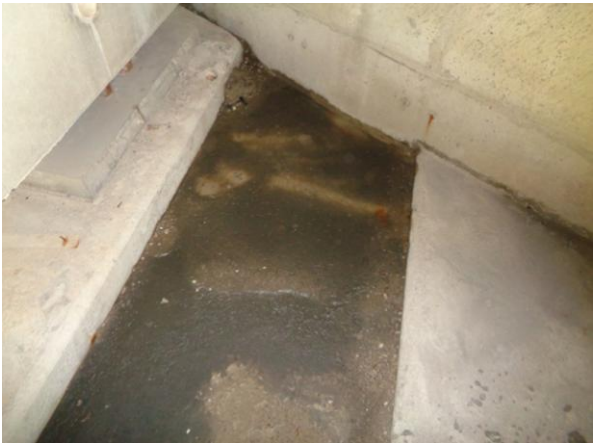
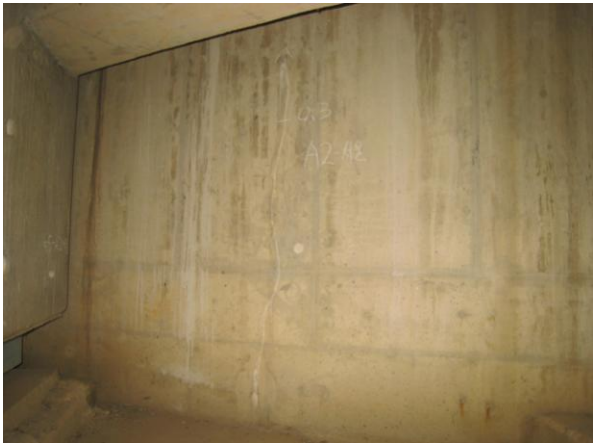
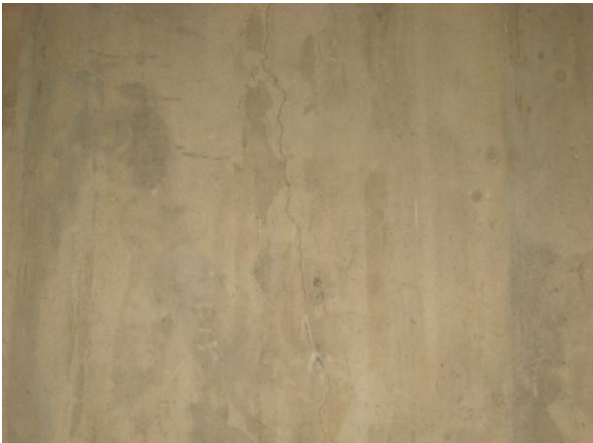
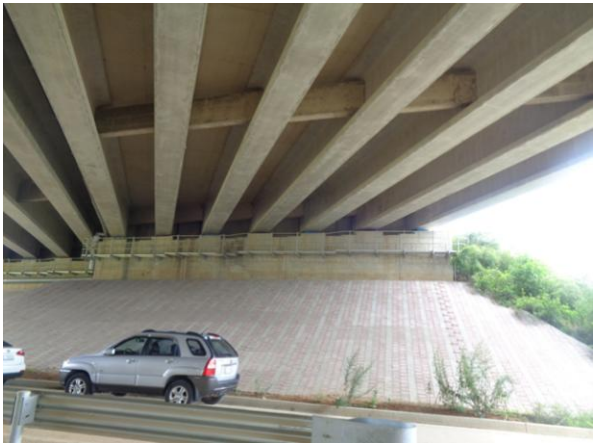
【사진 11.3.9】 교대 손상현황

| A1 구체 체수(1.0×2.0 ×2EA) | A2 균열(Cw=0.3mm이상) |
| A2 균열(Cw=0.3mm이상) | A2 전경 |

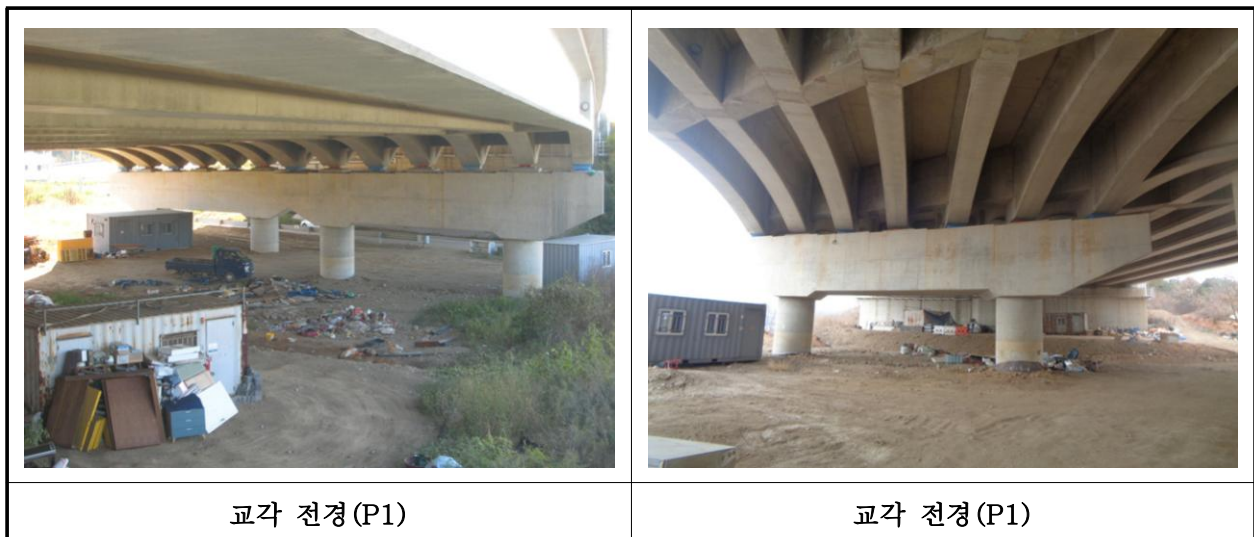
【사진 11.3.10】 교각 전경

- 서문10교(서울방향)의 교각은  $\pi$  형, 기초는 강관말뚝기초로 시공되어 있다. 교각에 대한 현장조사는 도보 및 고소점검차를 통한 근접조사를 실시하였다.

- 교각에 대한 현장조사 결과, 손상이 없는 양호한 상태로 조사되었다.

- 교각은 손상이 없는 양호한 상태로 조사되었으며, 추가손상 발생여부에 대한 지속적인 유지관리를 실시하는 것이 요구된다.

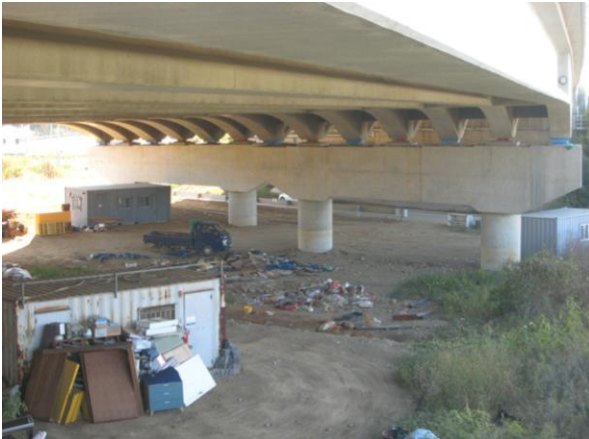
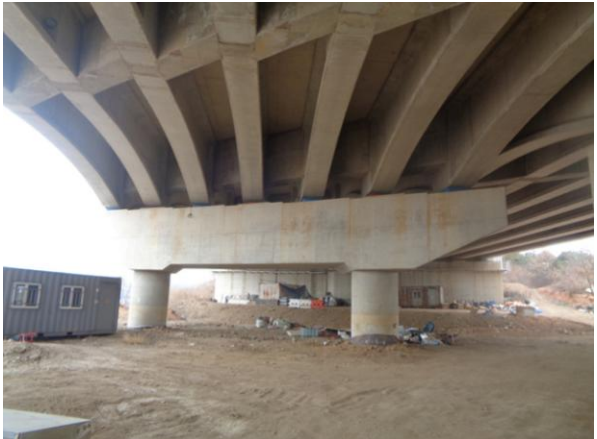
【사진 11.3.11】 교각 손상현황

| 교각(P1) 상태양호 | 교각(P1) 상태양호 |

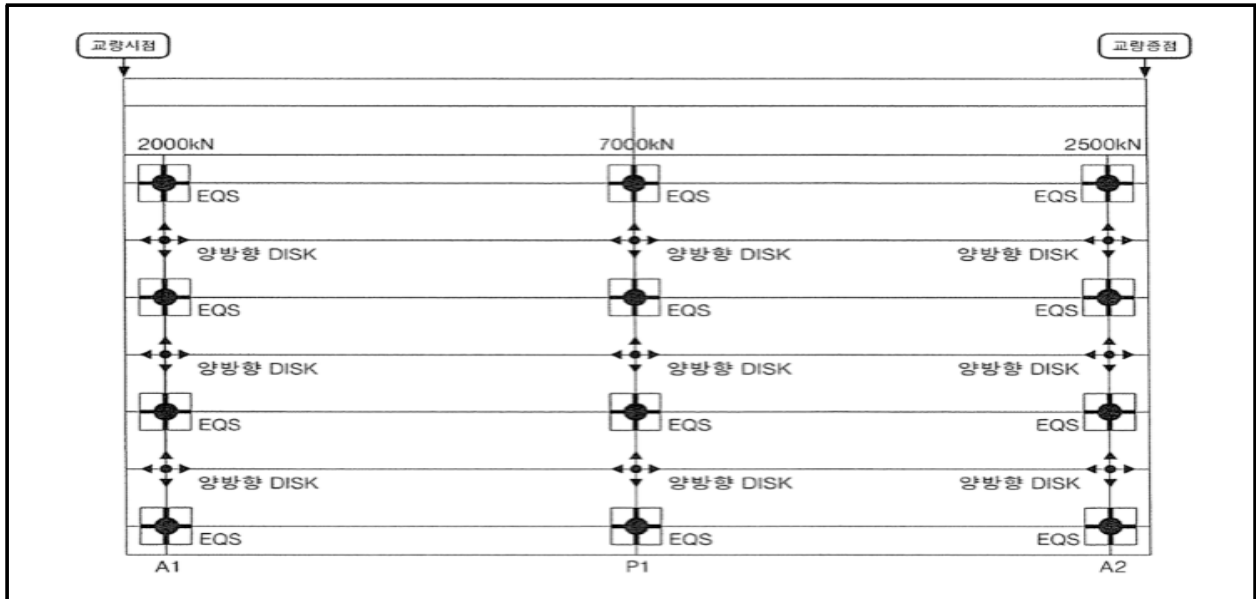
【그림 11.3.1】 교량받침 배치도

- 서문10교(서울방향)의 받침은 면진받침 및 포트받침으로 총 21기가 설치되어 있으며, 받침장치의 순번은 한국도로공사 집중점검세부시행 방법에 따라 번호를 부여하여 현장조사를 수행하였다.

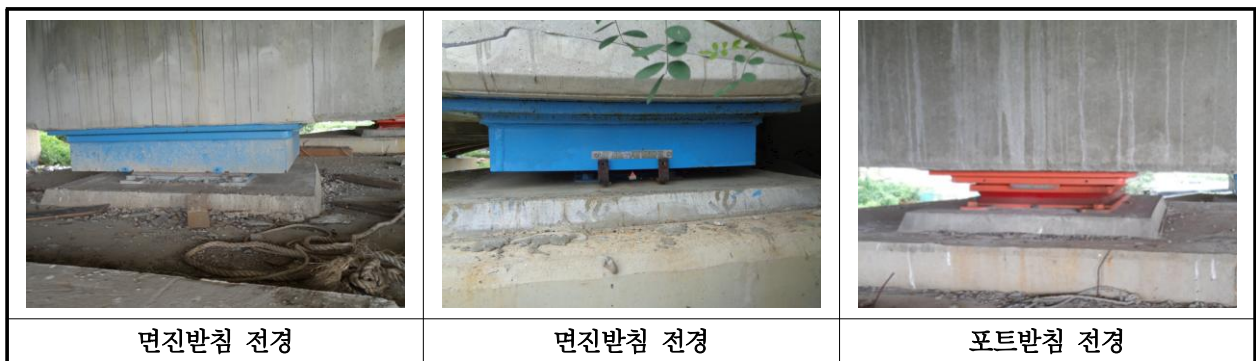
【사진 11.3.12】 교량받침 전경

- 교량받침에 대한 현장조사 결과 받침몰탈 균열, 플레이트 부식이 국부적으로 조사되었다.

- 교량받침에서 발생한 받침물탈 균열, 플레이트 부식은 건조수축, 온도변화, 거푸집 조기탈형, 시공미흡, 외기노출, 우수유입 등에 의한 손상으로 구조물의 내구성 확보 차원에서 표면처리, 도장보수 등을 실시하는 것이 필요하다.

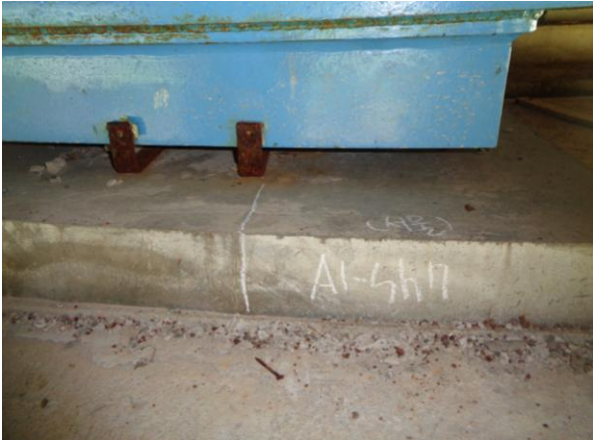
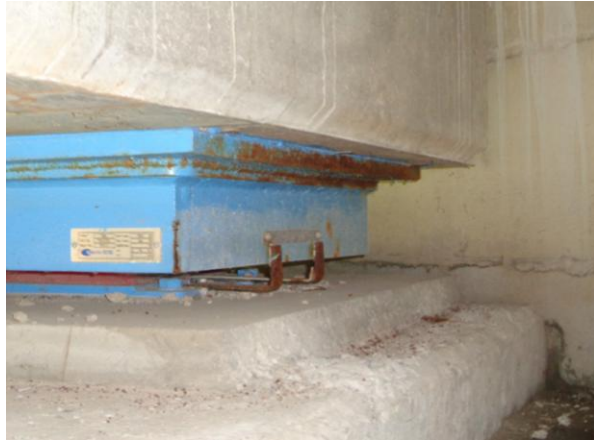
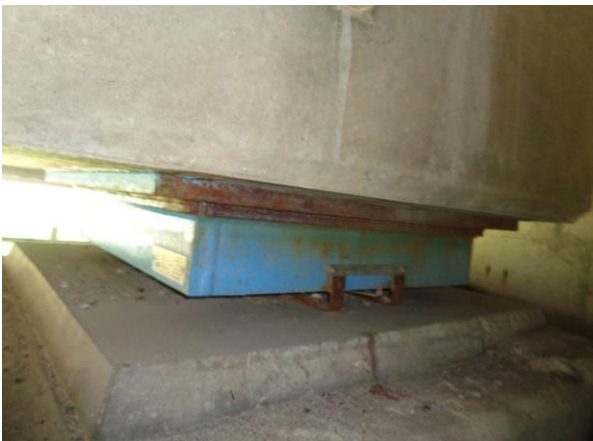
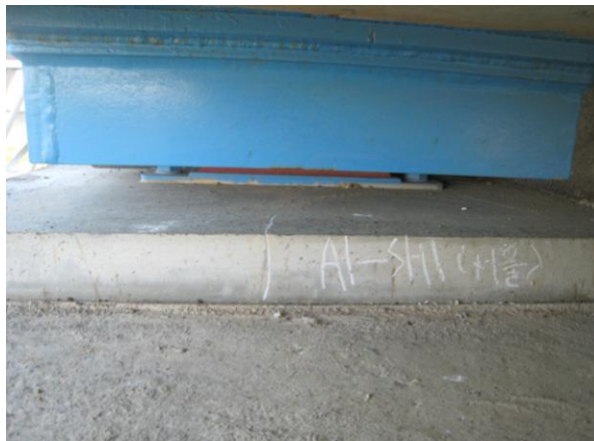
【사진 11.3.13】 교량받침 손상현황

| A1-Sh7 받침몰탈 균열(Cw=0.3mm미만) | A1-Sh5 플레이트 부식 |
| A1-Sh7 플레이트 부식 | A2-Sh1 받침몰탈 균열(Cw=0.3mm미만) |

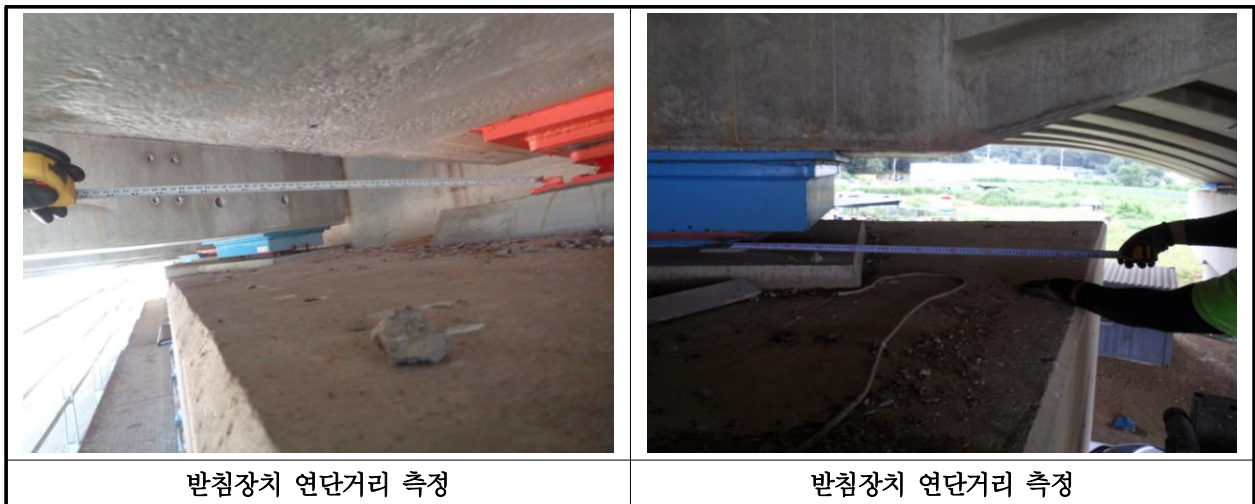
받침장치 연단거리 측정

- 거더의 경간길이 100m 이하  
:  $S(\text{mm}) = 200 + 5L$
  - 거더의 경간길이 100m 이상  
:  $S(\text{mm}) = 300 + 4L$
- 여기서, L은 경간길이(m)

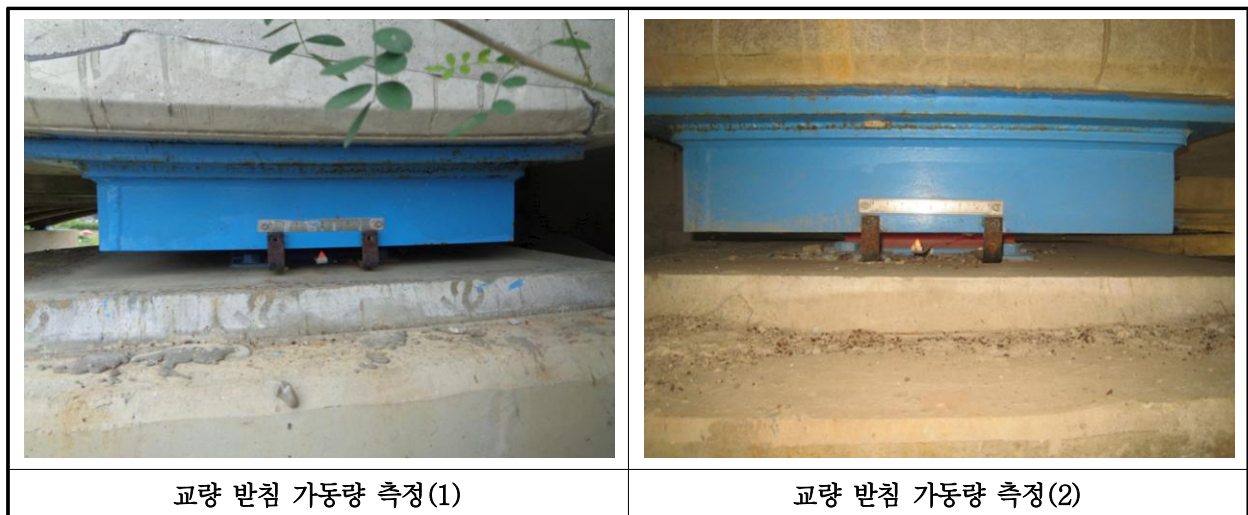
【사진 11.3.15】교량받침 이동량 측정

가동받침은 상부구조의 온도변화, 처짐 콘크리트의 크리프 및 건조수축 등에 의해 생기는 이동량에 대해서 여유를 가져야 한다.

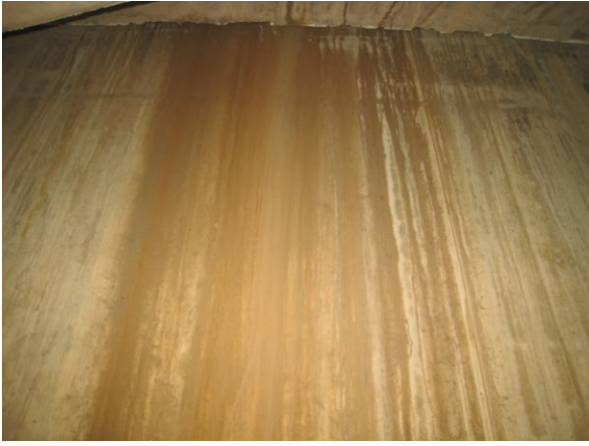
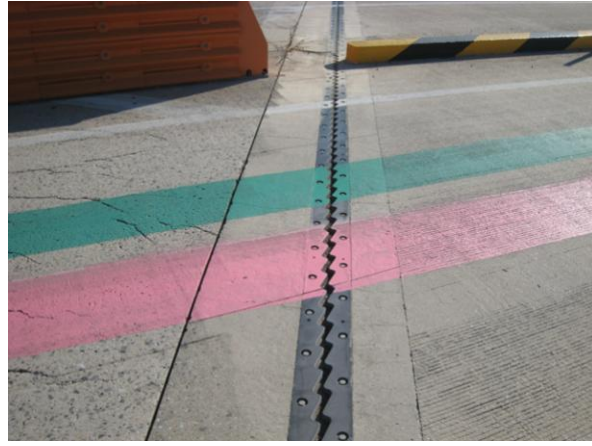
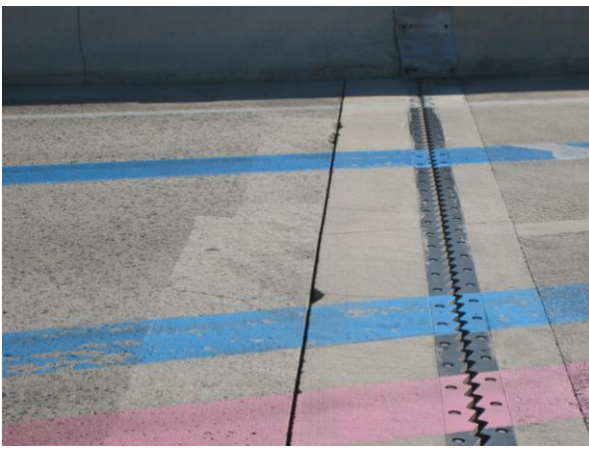
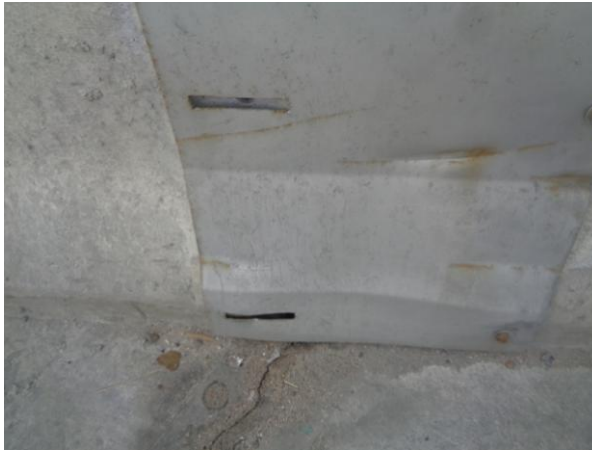
【사진 11.3.17】 신축이음장치 손상현황

- 신축이음 현장조사 결과 하부 누수, 후타재 균열, 파손, 차수판 볼트탈락이 조사되었다.

| <p>A2 하부 누수(L=0.5m × 4EA)</p> | <p>A2 후타재 균열(Cw=0.3mm미만)</p> |
| <p>A2 후타재 파손(0.1×0.1 × 2EA)</p> | <p>A2 차수판 볼트탈락(2EA)</p> |

- 신축이음에 발생한 하부 누수, 후타재 균열 및 파손, 차수판 볼트탈락은 초기 건조수축, 온도 변화, 주행차량의 윤하중 및 충격, 시공미흡 등에 의해 발생한 손상으로 판단되며, 구조물의 내구성 확보 및 2차부재의 손상 방지를 위해 표면처리, 단면보수, 정비(재설치 등)를 실시하는 것이 필요하다.

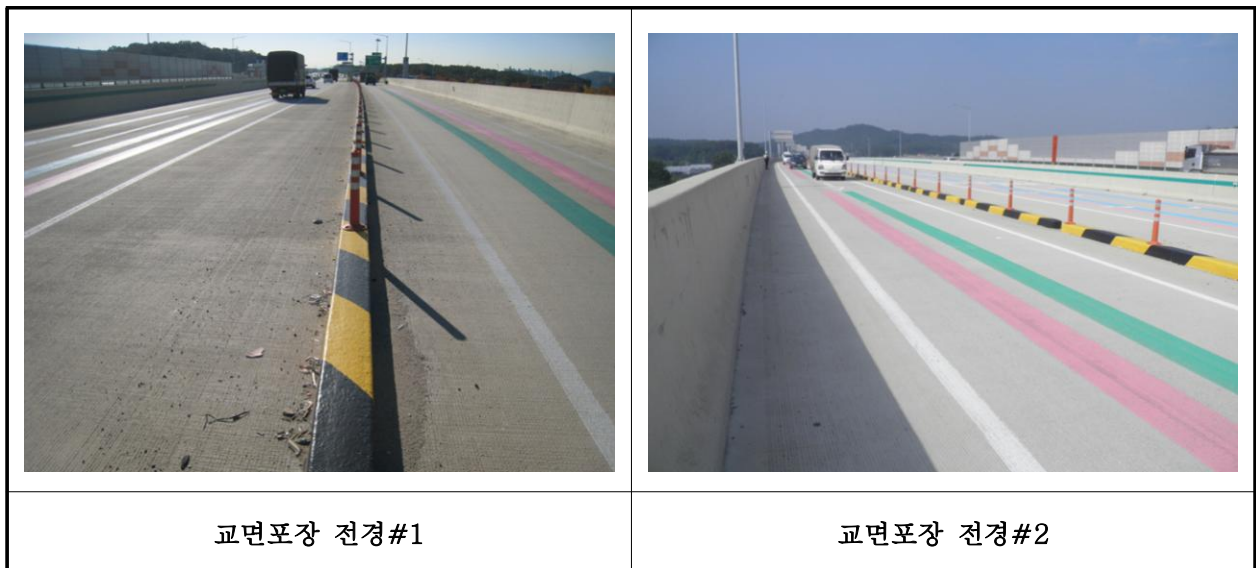
【사진 11.3.19】 교면포장 전경

- 서문10교(서울방향)의 바닥판 상면에 위치하여 차량에서 발생하는 진동을 흡수·분산시키고, 외부의 불리한 환경조건에 대해서 바닥판을 보호하는 역할을 하는 교면포장은 L.M.C 포장으로 되어있다.

- 교면포장의 현장조사 결과 망상균열, 접속도로 망상균열, 접속부 이격이 조사되었다.

- 교면포장에 발생한 망상균열, 접속도로 망상균열, 접속부 이격은 초기 건조수축, 온도변화, 주행차량의 윤하중, 다짐불량 등에 의해 발생한 손상으로 판단되며, 구조물의 내구성 및 주행차량의 안전성 확보를 위해 표면처리, 실링재 충전, 재포장 등의 보수대책을 수립하는 것이 요구된다.

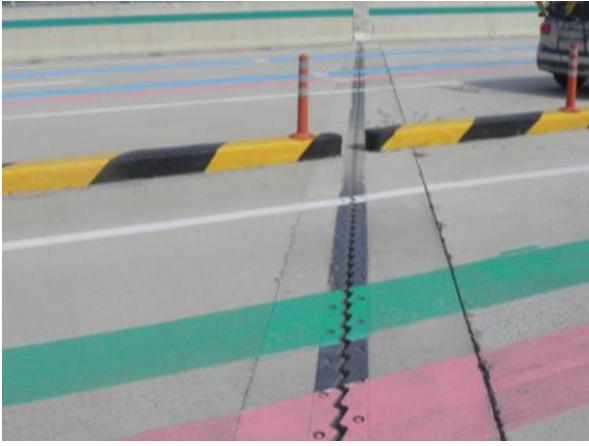
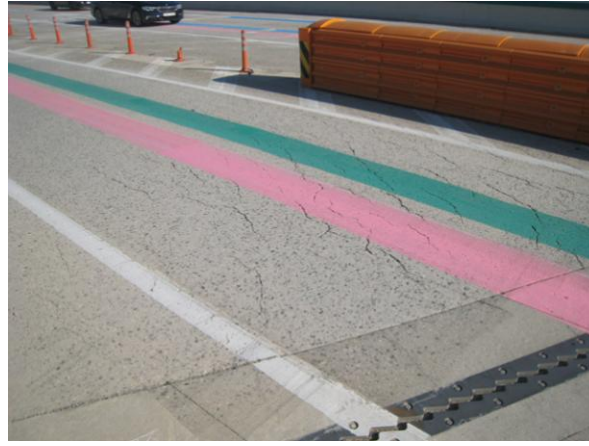
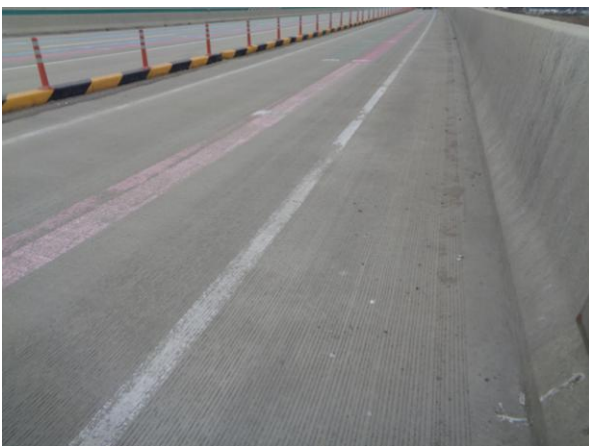
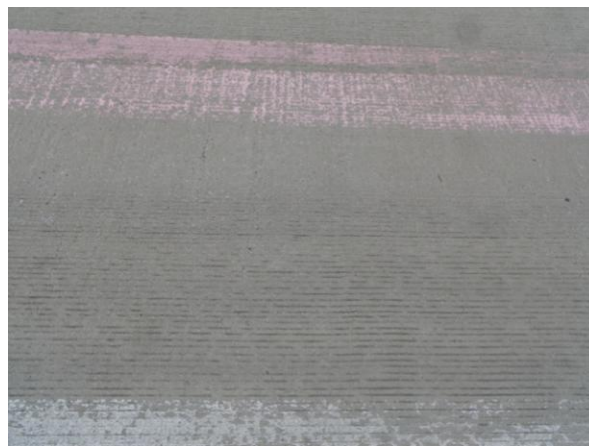
【사진 11.3.20】 교면포장 손상현황

| <p>S1 접속부 이격(L=15.0m)</p> | <p>S2 접속도로 망상균열 (5.5m × 4.0m)</p> |
| <p>S2 망상균열(52.5m × 3.0m)</p> | <p>S2 망상균열(52.5m × 3.0m)</p> |

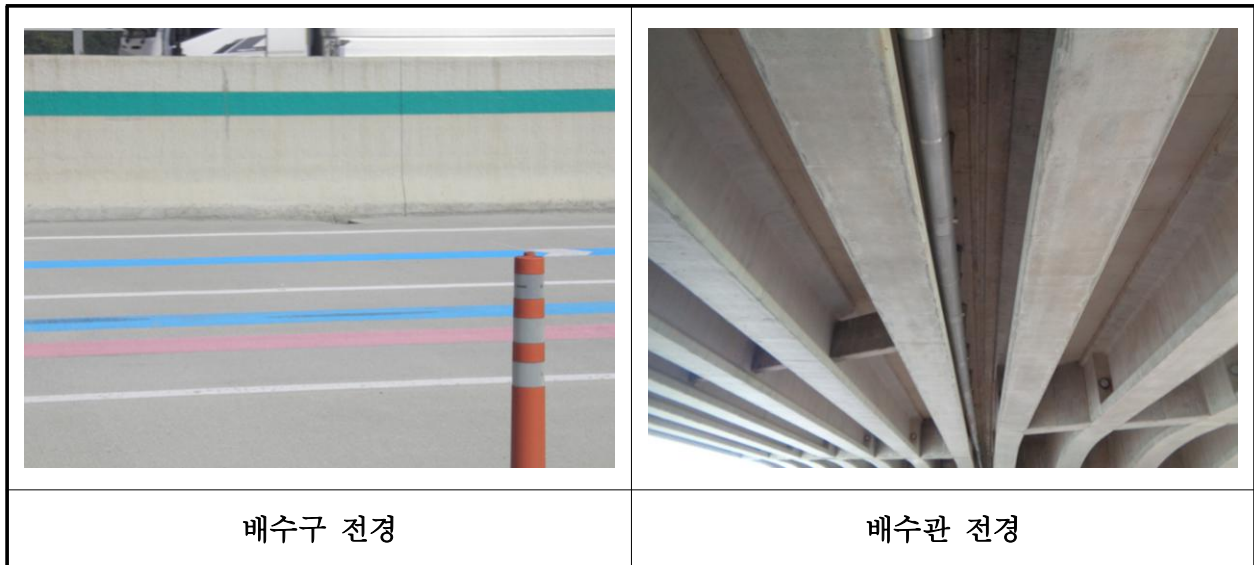
【사진 11.3.21】 배수시설 전경

- 서문10교(서울방향)는 교량의 횡단구배 특성에 따라 교량의 우측에 배수시설이 설치되어 있다.

- 배수시설에 대한 현장조사 결과, 손상이 없는 양호한 상태로 확인되었다.

- 배수시설은 현재 양호한 상태이며, 공용기간 경과 및 차량통행에 의한 비산물퇴적 등의 원인으로 이물질퇴적, 체수, 배수관 부식 등의 손상이 발생할 수 있으므로 주기적인 정비를 통한 유지관리가 필요하다.

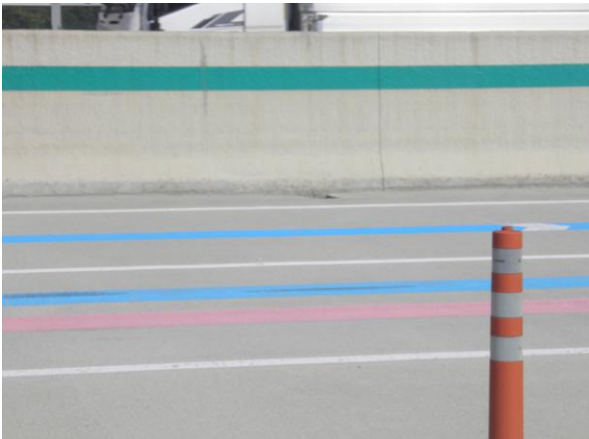
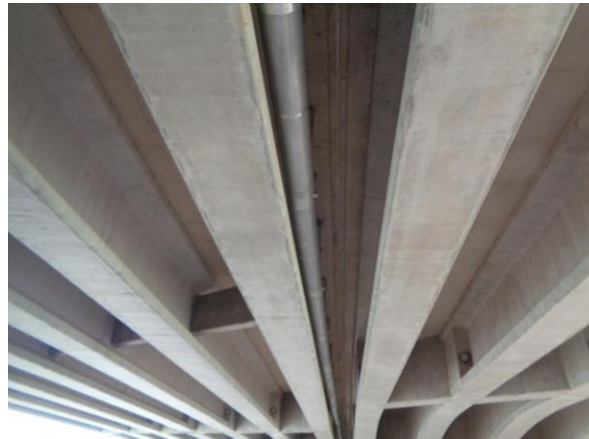
【사진 11.3.22】 배수시설 손상현황

| <p>배수구 상태 양호</p> | <p>배수관 상태 양호</p> |

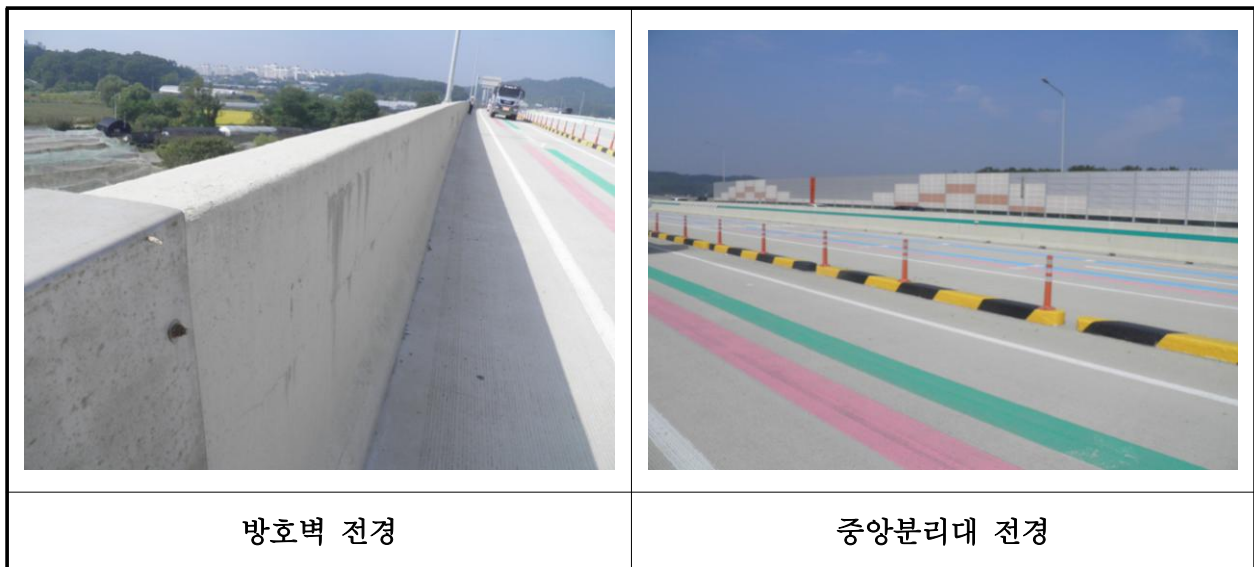
【사진 11.3.23】 방호벽 및 중앙분리대 전경

- 차량의 차도이탈 방지, 사고시 완충작용 등의 기능을 하는 방호울타리는 철근콘크리트 구조로 설치되어있다.

- 방호벽에 대한 현장조사 결과 균열(0.3mm미만), 접속부 균열(0.3mm미만) 및 파손이 조사되었다.

- 방호벽에 발생한 균열, 파손은 건조수축, 온도변화, 시공미흡, 다짐불량 등에 의한 손상으로 부재의 내구성 확보를 위한 표면처리, 단면보수를 실시하는 것이 필요하다.

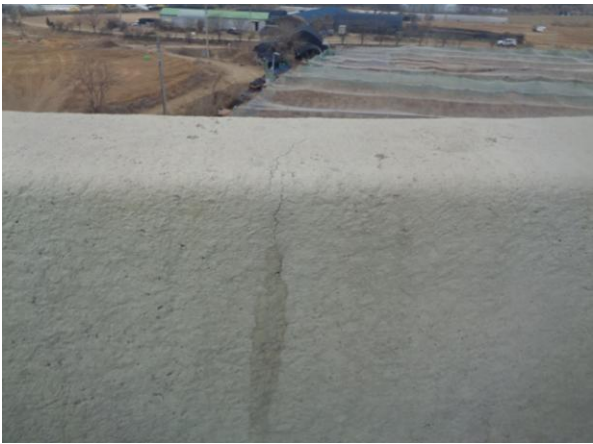
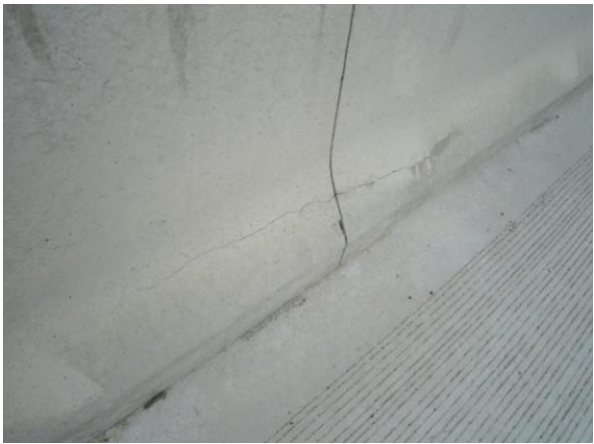
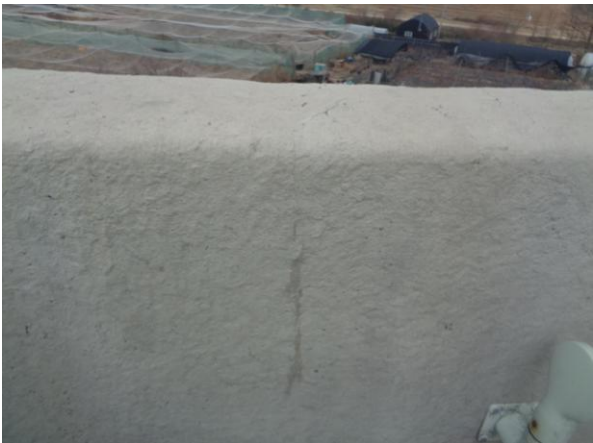
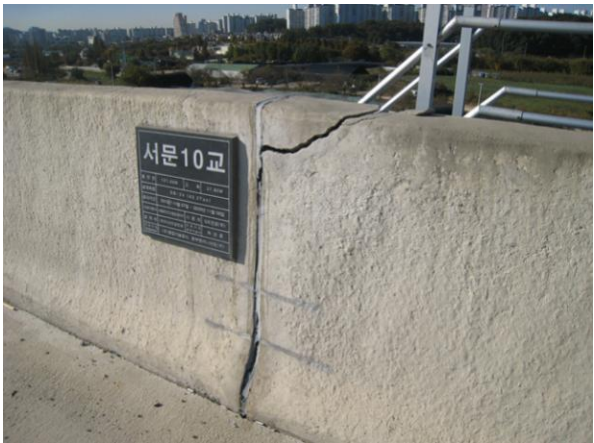
【사진 11.3.24】 방호벽 및 중앙분리대 손상현황

| S1 방호벽 균열(Cw=0.3mm미만) | S1 방호벽 균열(Cw=0.3mm미만) |
| S2 방호벽 균열(Cw=0.3mm미만) | S2 방호벽 접속부 파손(0.5×0.5) |

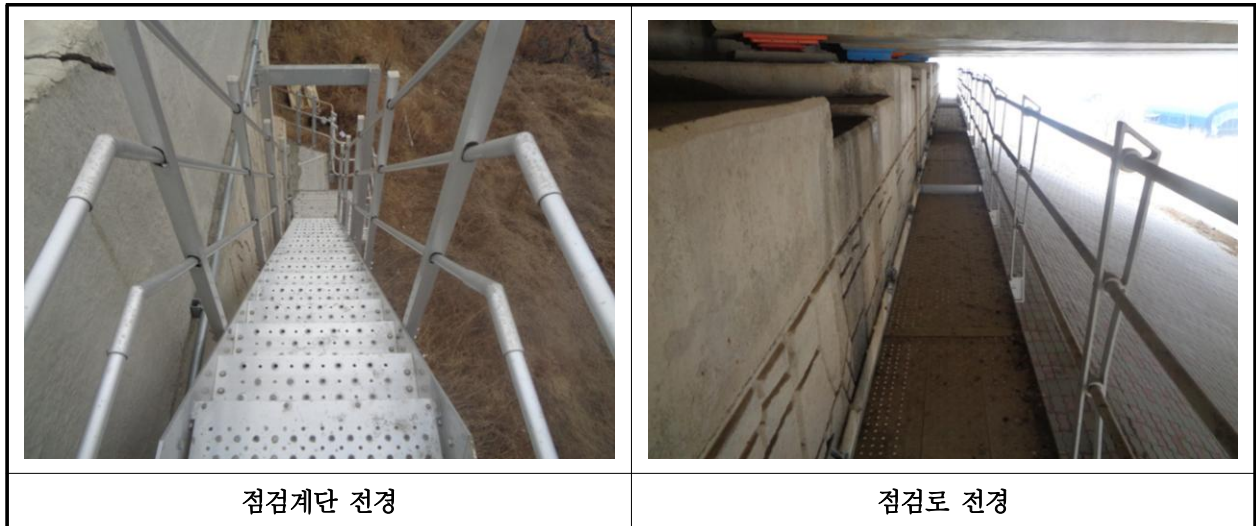
【사진 11.3.25】 교량 점검시설 전경

- 서문10교(서울방향)의 점검로는 교량 상면 갓길을 이용하여 출입가능하며, A1, A2에 강재+알루미늄 재질의 점검로가 설치되어 있다.

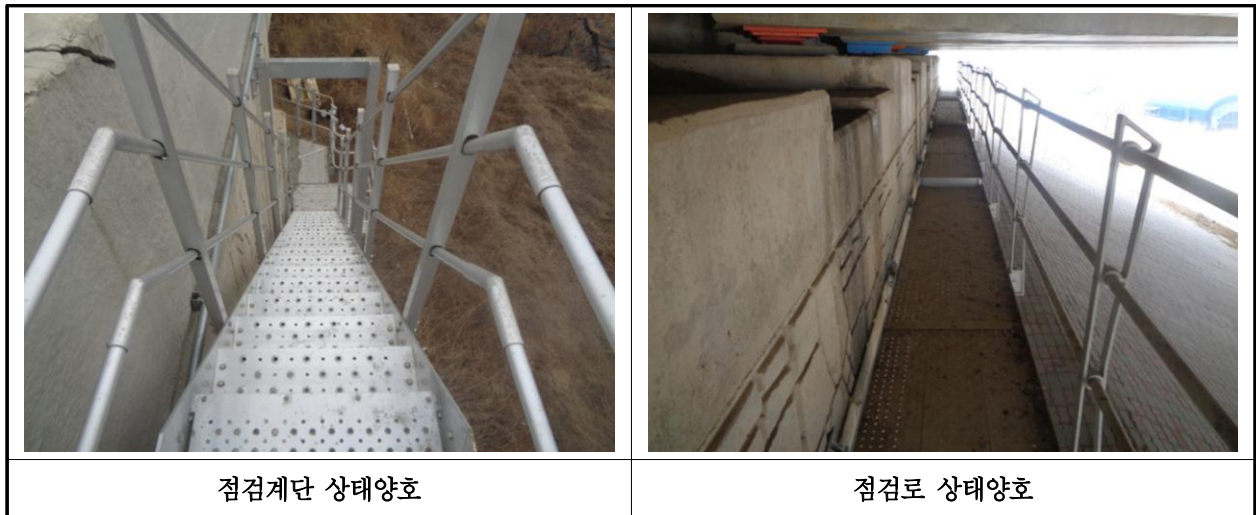
【사진 11.3.26】 교량 점검시설 손상현황

- 점검시설은 현재 양호한 상태로 확인되었으며, 주기적인 점검을 통한 손상의 발생여부 확인 등의 유지관리가 요구된다.

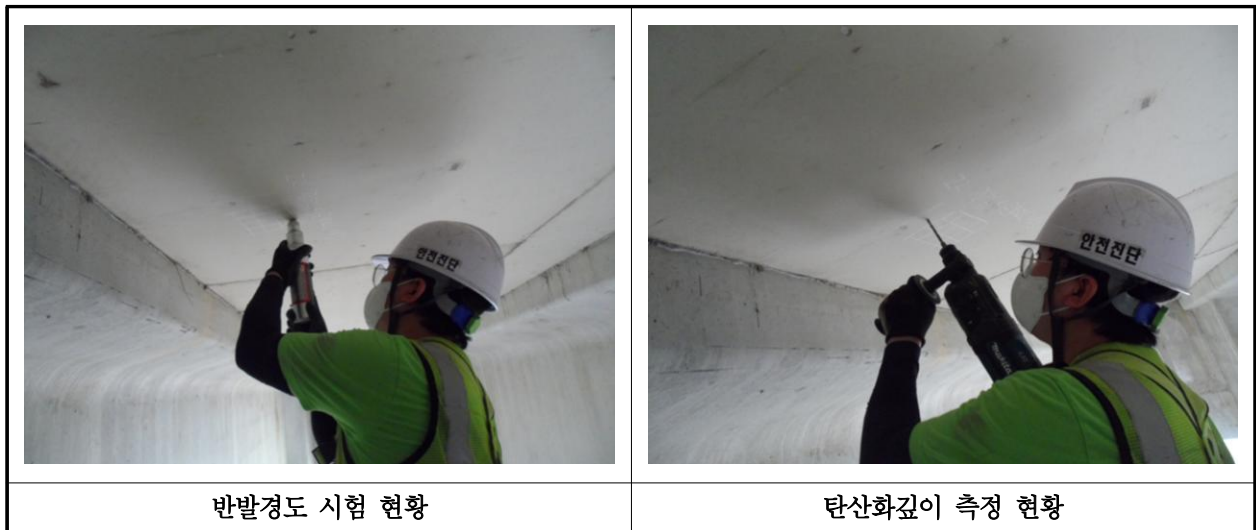
【사진 11.4.1】 콘크리트 내구성조사 현황

대상 구조물에 대한 재료시험은 도보로 접근이 가능한 위치를 우선적으로 실시하였으며, 도보로 접근이 가능하지 못한 부위는 고소차, 사다리 등을 이용하여 접근 후 시험을 실시하였다. 교량은 전반적으로 양호한 상태이기 때문에 건전부에서 시험을 실시하였다. 기존에 실시한 부위는 주변 및 미실시한 부재를 중심으로 실시하여 차후 점검 및 진단 비교·평가를 목적으로 하였다.

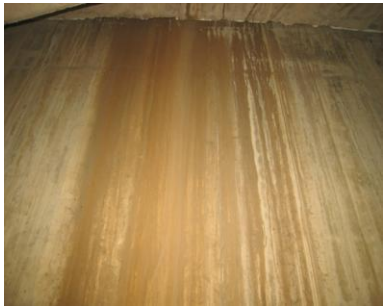
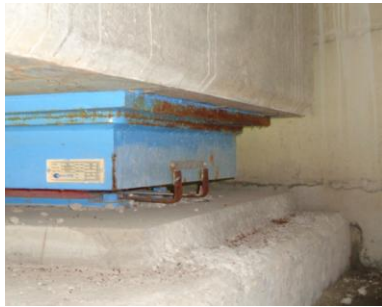
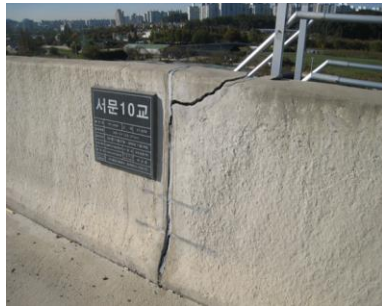
| <p>① 신축이음 하부 누수 - 보수 및 진전 여부확인</p> | <p>② 교량반침 플레이트 부식 - 보수 및 진전 여부확인</p> | <p>③ 방호벽 접속부 파손 - 보수 및 진전 여부확인</p> |
