## **12. 서문10교(문산방향)**

## 12. 서문10교(문산방향)

본 시설물은 경기도 고양시 덕양구 강매동 354-4에 위치한 교량으로 총 연장 101.0m, 폭 19.5m로 시공되어 있다.

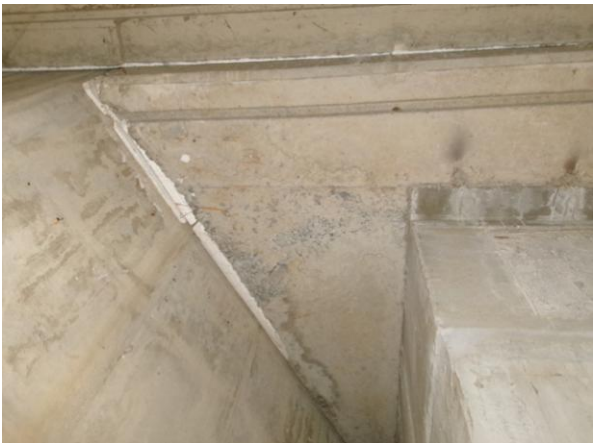
| S2(A2) 재료분리 (0.5×0.5) | S2(A2) 거푸집 미제거 |

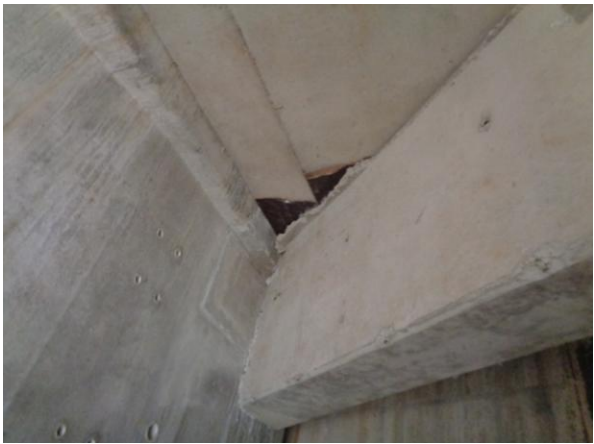
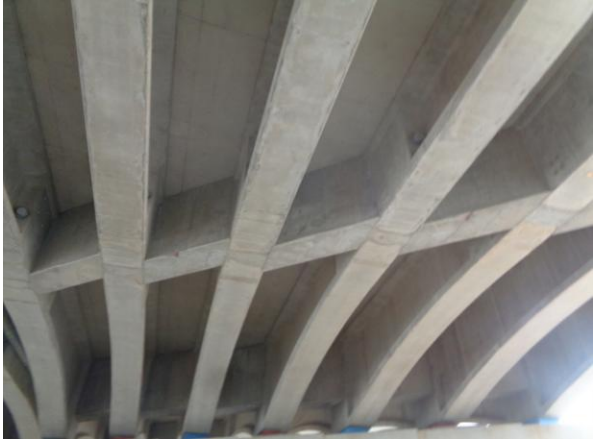
| S2(A2) 거푸집 미제거 | 바닥판 하면 상태양호 |

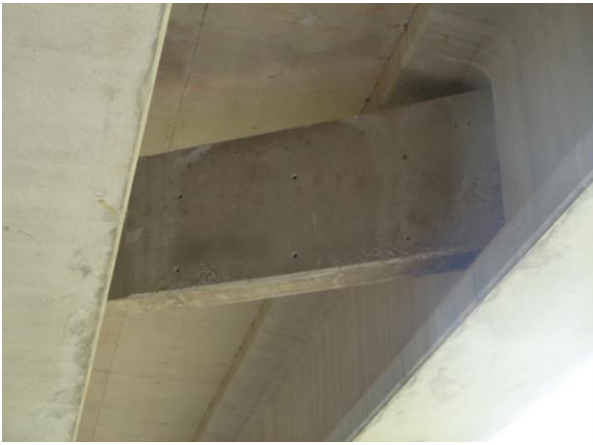
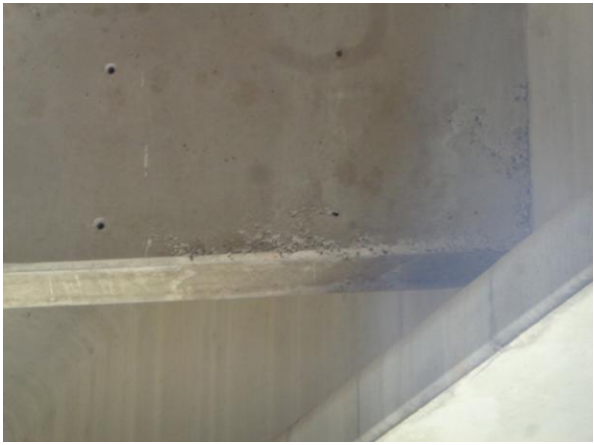
| S1-G6~7 재료분리(0.3×1.5) | S1-G6~7 재료분리(0.3×1.5) |

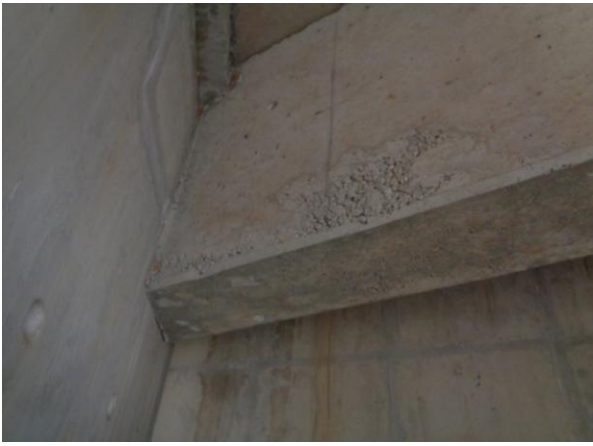
| S2-G1~2 재료분리(2.0×0.5) | 가로보 전경 |

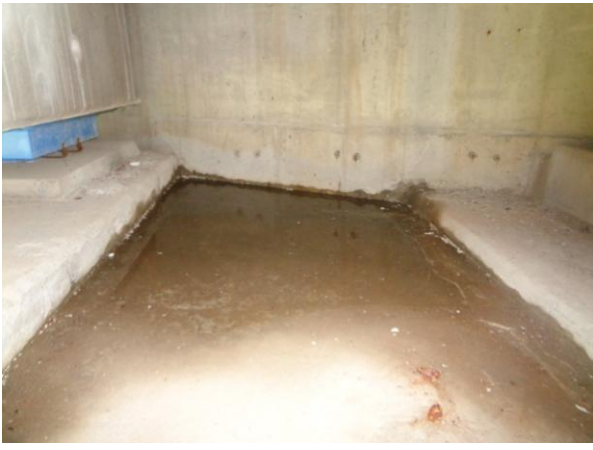
| A1 구체 체수(1.0×1.0) | A1 구체 폐콘크리트 퇴적(1.0×2.0) |

- 교대에 시공시 건조수축, 온도변화, 거푸집 조기탈형, 시공미흡, 신축이음부 우수유입 등에 의한 균열, 체수, 폐콘크리트 퇴적이 조사되었으며, 조사된 손상은 내구성 및 미관 확보 차원의 표면처리, 주입보수, 정비 등의 조치가 필요하며, 주기적인 점검을 통하여 손상의 추가 및 진전여부에 대한 주의관찰이 요구된다.

| 구분 | 손상 내용 | 단위 | 물량 | 개소 | 보수방안 | 우선순위 |
|---|---|---|---|---|---|---|
| 교대 | 균열(0.3mm미만) | m | 2.00 | 1 | 표면처리 | 하자 |
| | 균열(0.3mm이상) | m | 6.00 | 3 | 주입보수 | 하자 |

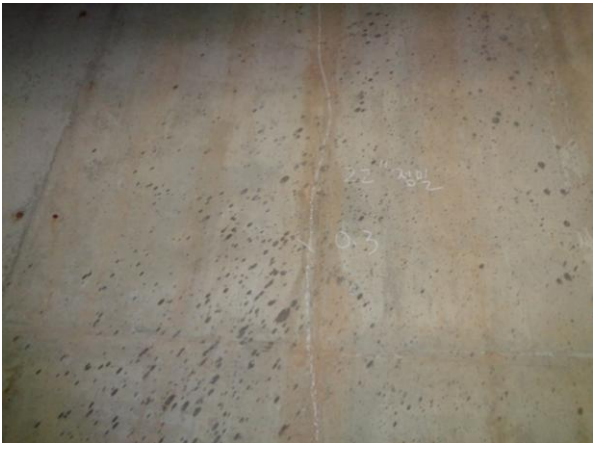
| A1 흙벽 균열(Cw=0.3mm이상) | A2 흙벽 균열(Cw=0.3mm이상) |

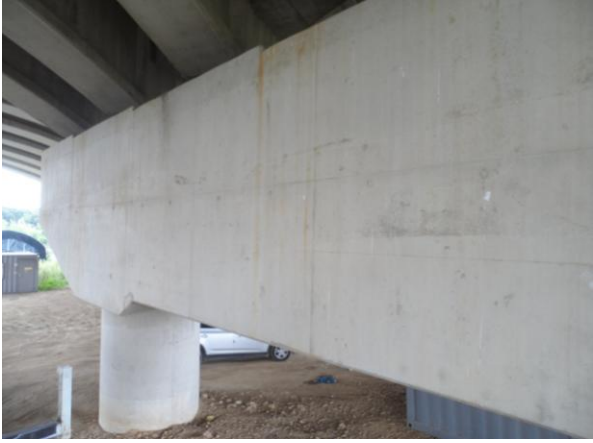
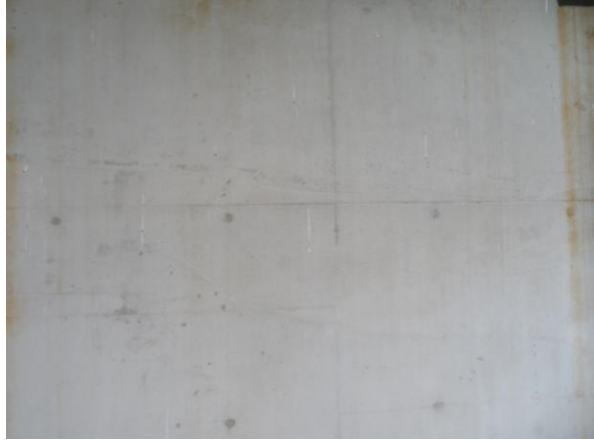
| P1 코핑부 망상균열(22.0×2.0) | P1 코핑부 망상균열(22.0×2.0) |

- 교각에 시공시 건조수축, 온도변화, 거푸집 조기탈형 등에 의한 망상균열이 조사되었으며, 조사된 손상은 내구성 확보 차원의 표면처리 등의 보수를 실시하는 것이 필요하다.

| 구분 | 손상 내용 | 단위 | 물량 | 개소 | 보수방안 | 우선순위 |
|---|---|---|---|---|---|---|
| 교각 | 망상균열 | m <sup>2</sup> | 44.00 | 1 | 표면처리 | 하자 |

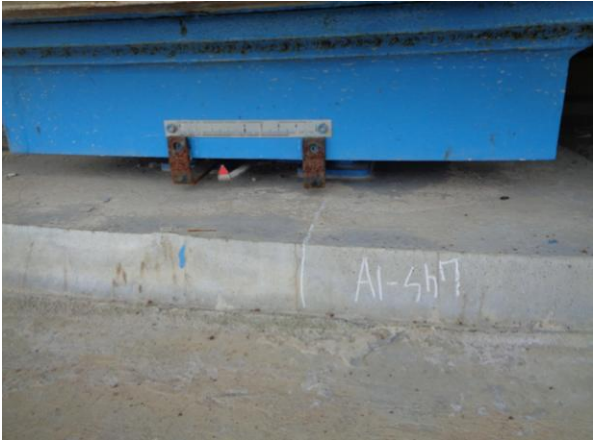
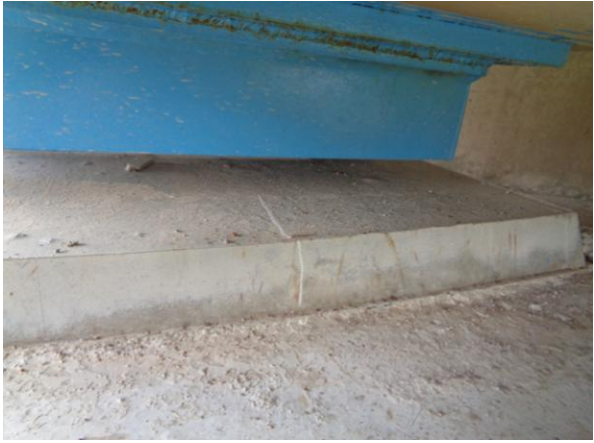
| A1-Sh7 받침몰탈 균열(Cw=0.3mm미만) | A1-Sh7 받침몰탈 균열(Cw=0.3mm미만) |

- 교량받침에서 발생한 받침물탈 균열은 건조수축, 온도변화, 거푸집 조기탈형 등에 의한 손상으로 구조물의 내구성 확보 차원에서 표면처리 등의 보수를 실시하는 것이 필요하다.

| 구분 | 손상 내용 | 단위 | 물량 | 개소 | 보수방안 | 우선순위 |
|---|---|---|---|---|---|---|
| 교량받침 | 받침몰탈 균열 | m | 0.20 | 1 | 표면처리 | 하자 |

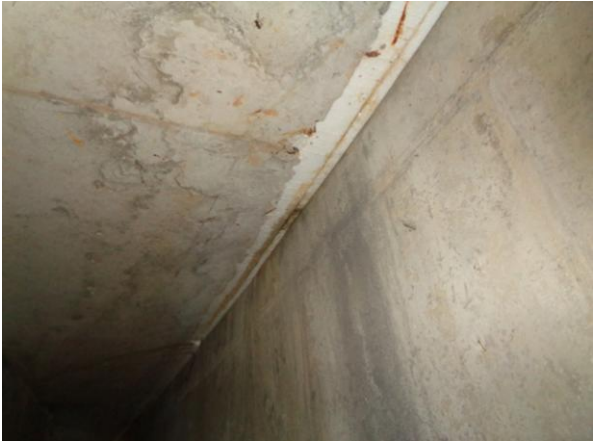
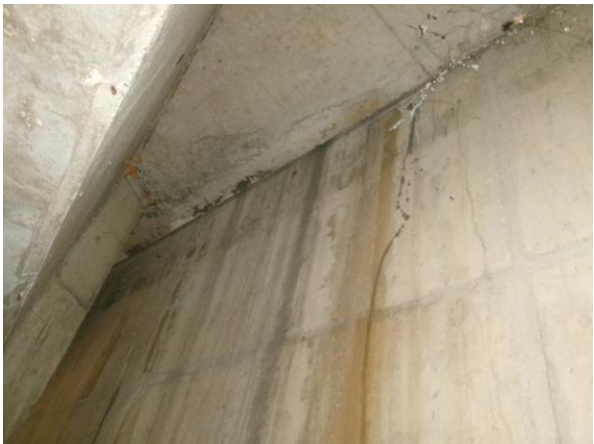
| A1 하부 누수(L=1.0m × 3EA) | A1 후타재 균열(Cw=0.3mm미만) |
| A2 후타재 균열(Cw=0.3mm미만) | A2 하부 누수(L=1.0m × 2EA) |

- 신축이음에 발생한 하부 누수, 후타재 균열은 초기 건조수축, 온도변화, 주행차량의 윤하중 및 충격, 시공미흡 등에 의해 발생한 손상으로 판단되며, 구조물의 내구성 확보 및 2차부재의 추가 손상 방지를 위해 표면처리, 정비(재설치 등)를 실시하는 것이 필요하다.

| 구분 | 손상 내용 | 단위 | 물량 | 개소 | 보수방안 | 우선순위 |
|---|---|---|---|---|---|---|
| 신축이음 | 하부 누수 | m | 5.00 | 5 | 정비(재설치) | 하자 |

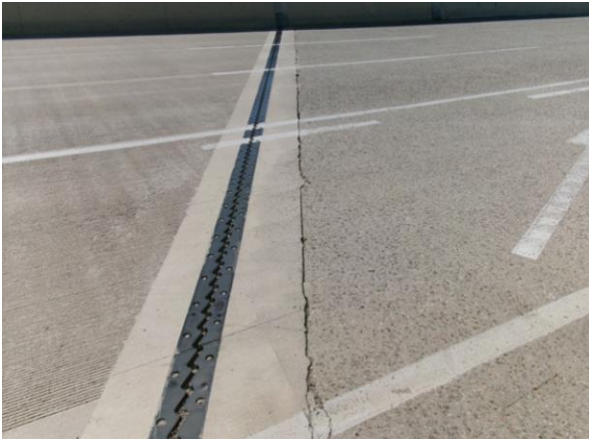
| <p>S2 접속부 이격(L=15.0m, T=0.5cm)</p> | <p>교면포장 본선 상태 양호</p> |

- 교면포장은 전반적으로 양호한 상태로 조사되었으나 접속부에 발생한 이격은 다짐불량, 시공 미흡 등에 의해 발생한 손상으로 판단되며, 주행차량의 안전성 확보 및 2차손상 발생 방지를 위해 실링재 충전 등의 보수대책을 수립 및 지속적인 주의관찰이 요구된다.

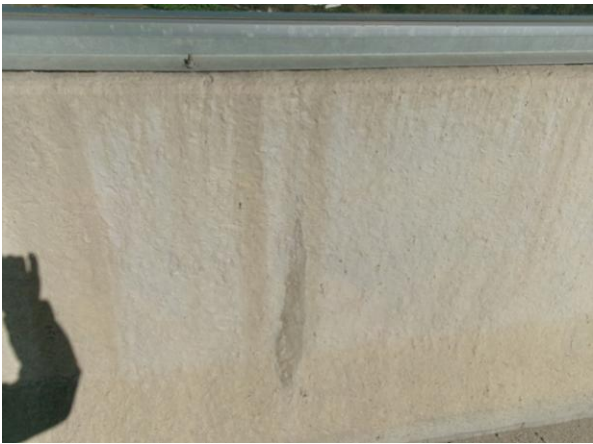
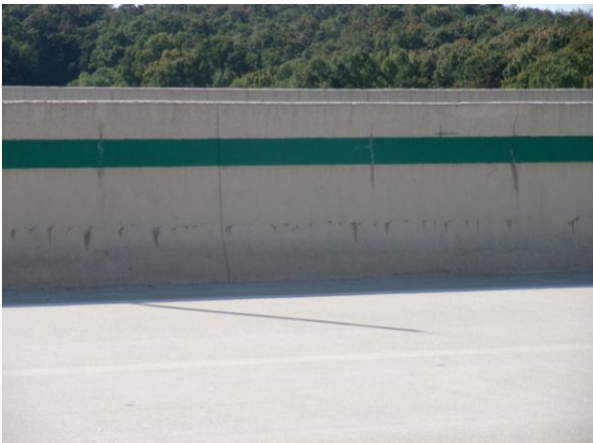
| S1 방호벽 균열(Cw=0.3mm미만) | S1 방호벽 들뜸(0.5×0.3) |
| S2 중분대 균열(Cw=0.3mm미만) | S2 중분대 접속부 파손(0.5×0.5) |

- 방호벽에 발생한 균열, 들뜸, 접속부 파손은 건조수축, 온도변화, 시공미흡, 다짐불량 등에 의한 손상으로 부재의 내구성 확보를 위한 표면처리, 단면보수를 실시하는 것이 필요하다.

| 구분 | 손상 내용 | 단위 | 물량 | 개소 | 보수방안 | 우선순위 |
|---|---|---|---|---|---|---|
| 방호벽 | 균열(0.3mm미만) | m | 59.00 | 17 | 표면처리 | 하자 |

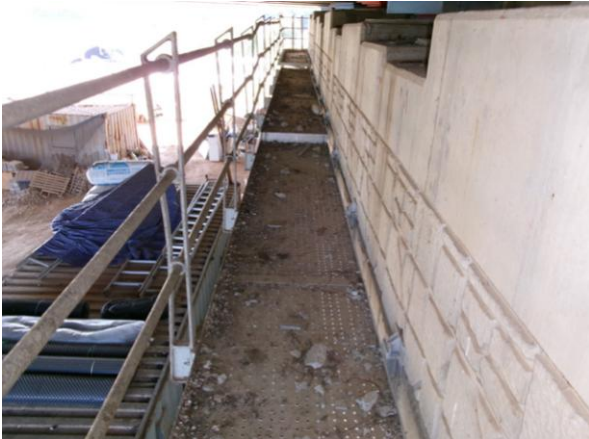
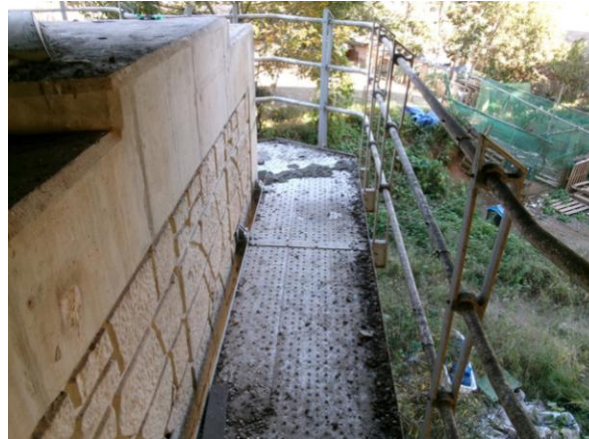
| <p>점검로 폐콘크리트 퇴적(19.0×0.5)</p> | <p>점검로 폐콘크리트 퇴적(19.0×0.5)</p> |

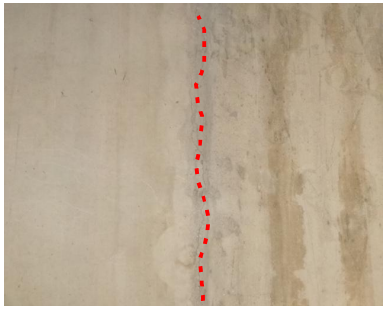
| <p>① 하부구조 균열(0.3mm 이상) - 진전 여부확인 (A1,A2)</p> | <p>② 신축이음 하부 누수 - 진전 여부확인 (A1,A2)</p> | <p>③ 중분대 파손 - 진전 여부확인 (A2)</p> |
