# 13. 서문11교

### 13.1 시설물의 개요

본 시설물은 경기도 고양시 덕양구 흥도로 425-19 (성사동)에 위치한 교량으로 총 연장 70.0m, 폭 32.0m로 시공되어 있다.

## SM 서울~문산고속도로 민간투자사업

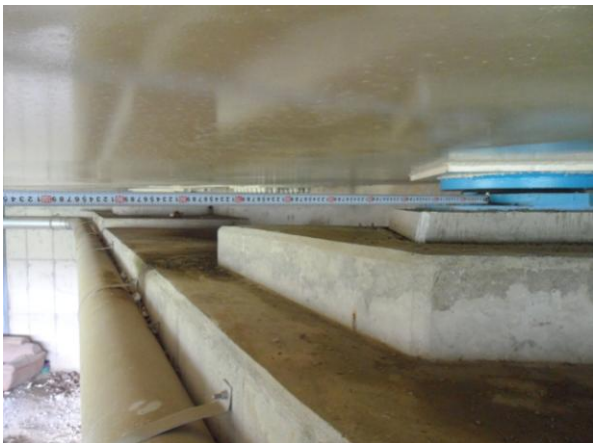
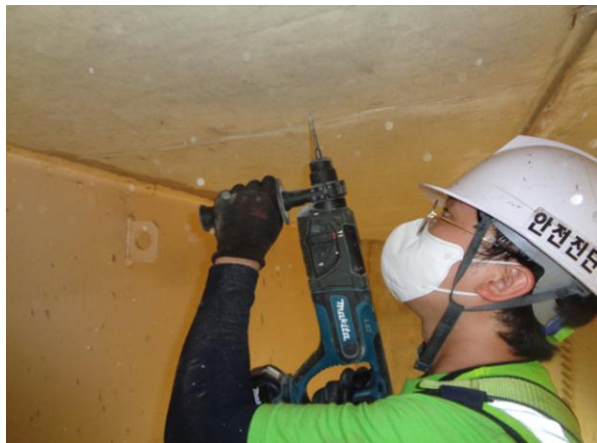
【사진 13.3.1】 근접조사를 위한 장비 사용 전경

| Span번호 | 조사방법 및 접근성 | 조사기간 | 비고 |
|---|---|---|---|
| 연단거리 측정 | | 비파괴시험 | |

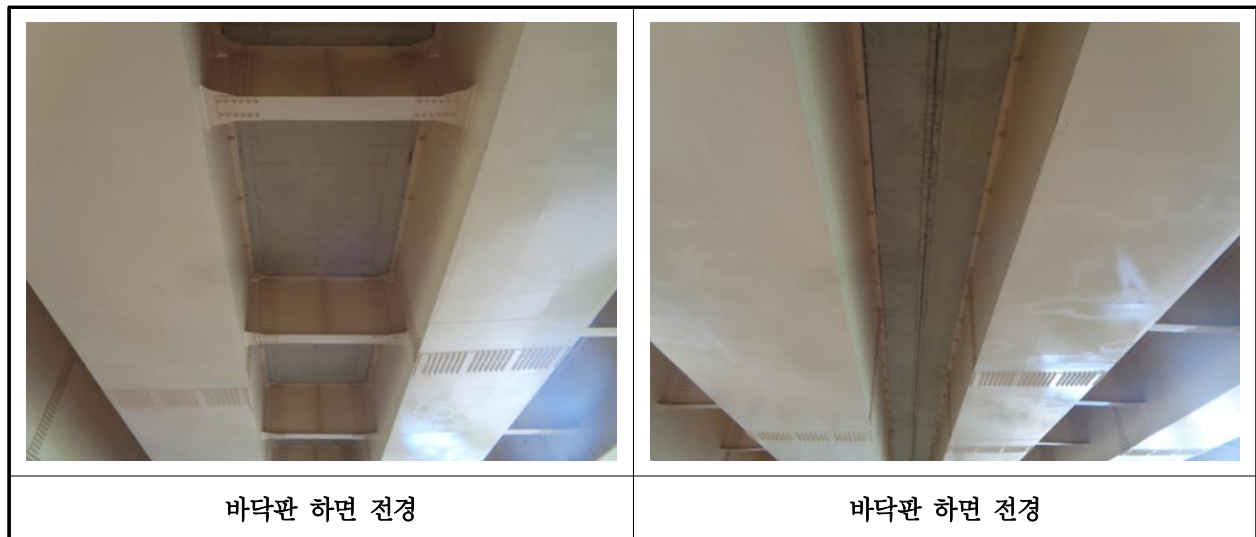
【사진 13.3.2】 바닥판하면 전경

- 서문11교(서울방향)은 1경간으로 이루어져 있으며, 연장은 L=55.0m 폭 16.0m(편도)로 바닥판은 철근콘크리트로 시공되어있다.
- 바닥판하면에 대한 현장조사는 도보 및 고소점검차로 근접조사를 실시하였다.

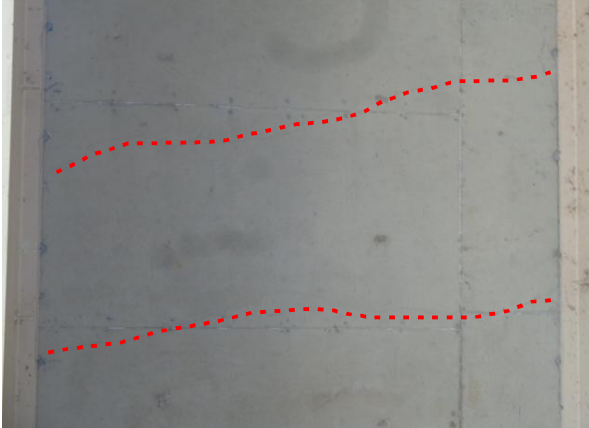
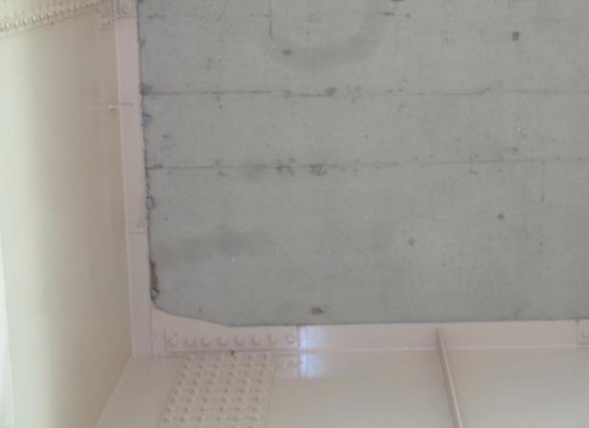
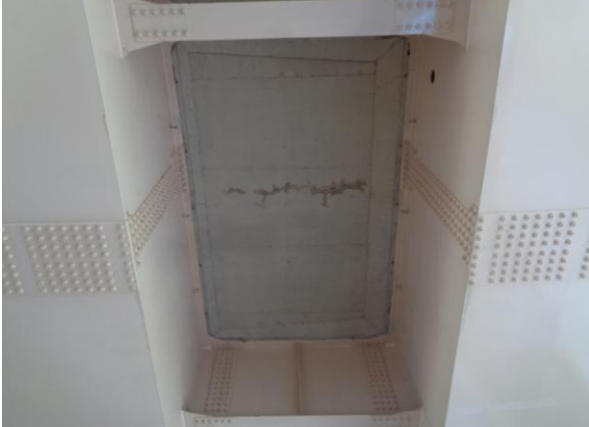
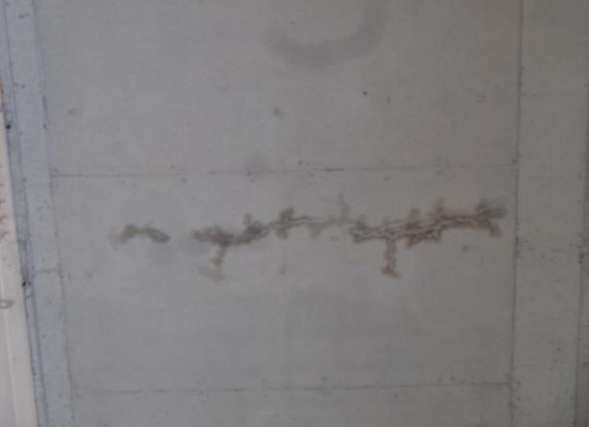
【사진 13.3.3】 바닥판하면 전경

- 바닥판 하면 현장조사 결과 국부적인 균열(0.3mm미만, 이상), 균열부백태가 조사되었다.

| <p>바닥판 하면 S1 균열(Cw=0.3mm이상)</p> | <p>바닥판 하면 S1 균열(Cw=0.3mm미만)</p> |
| <p>바닥판 하면 S1 균열부백태(2.0×0.2)</p> | <p>바닥판 하면 S1 균열부백태(2.0×0.2)</p> |

- 바닥판하면에 조사된 균열(0.3mm미만, 이상), 균열부백태는 초기 건조수축, 온도변화, 거푸집 조기탈형, 우수유입, 수분접촉 등에 의해 발생된 것으로 판단되며, 내구성 확보 차원에서 표면처리, 주입보수 등의 보수를 실시하는 것이 필요하다.

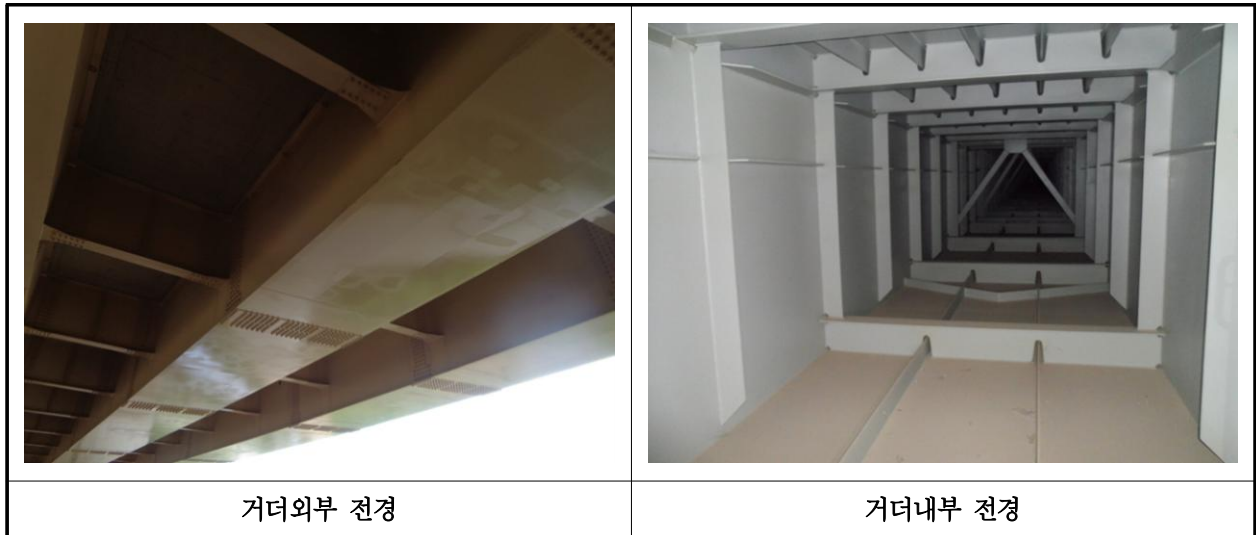
【사진 13.3.4】 거더 전경

- 바닥판으로부터 전달되는 상부하중을 지지하고 교량받침으로 하중을 전달하는 역할을 하는 ST. BOX는 3열로 시공되었으며, 도보 및 고소점검차로 현장조사를 실시하였다.

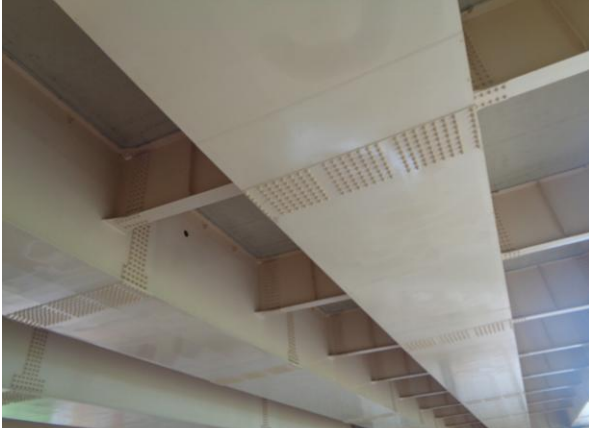
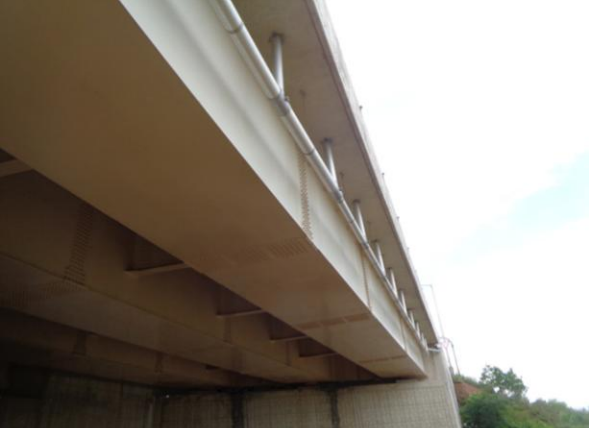
【사진 13.3.5】 거더 손상현황

- 거더에 대한 현장조사 결과 거더외부 및 내부는 손상이 없는 양호한 상태로 확인되었다.

| 거더외부 상태양호 | 거더외부 상태양호 |

- 거더외부 및 내부는 손상이 없는 양호한 상태이며, 주기적인 점검을 통한 손상의 발생여부 확인 등의 유지관리가 요구된다.

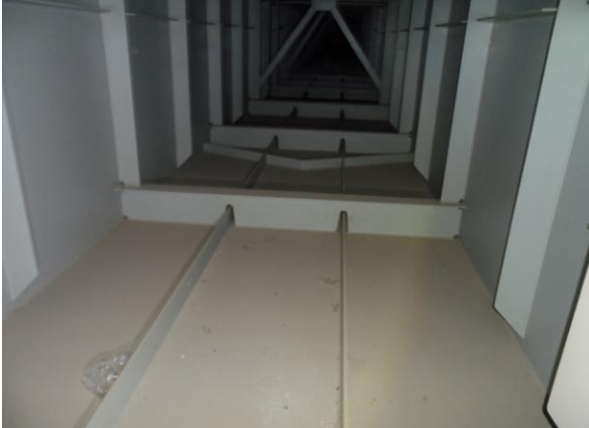
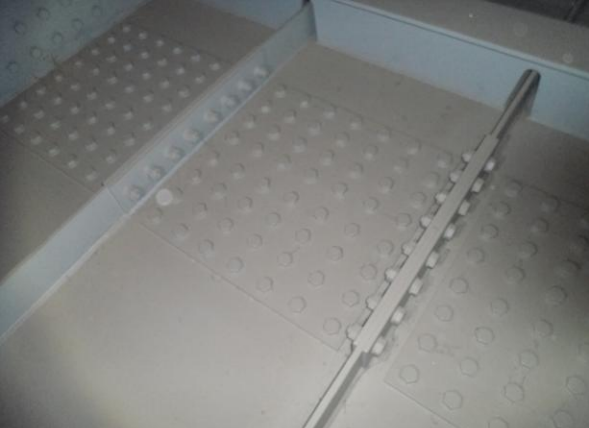
| 거더내부 상태양호 | 거더내부 상태양호 |

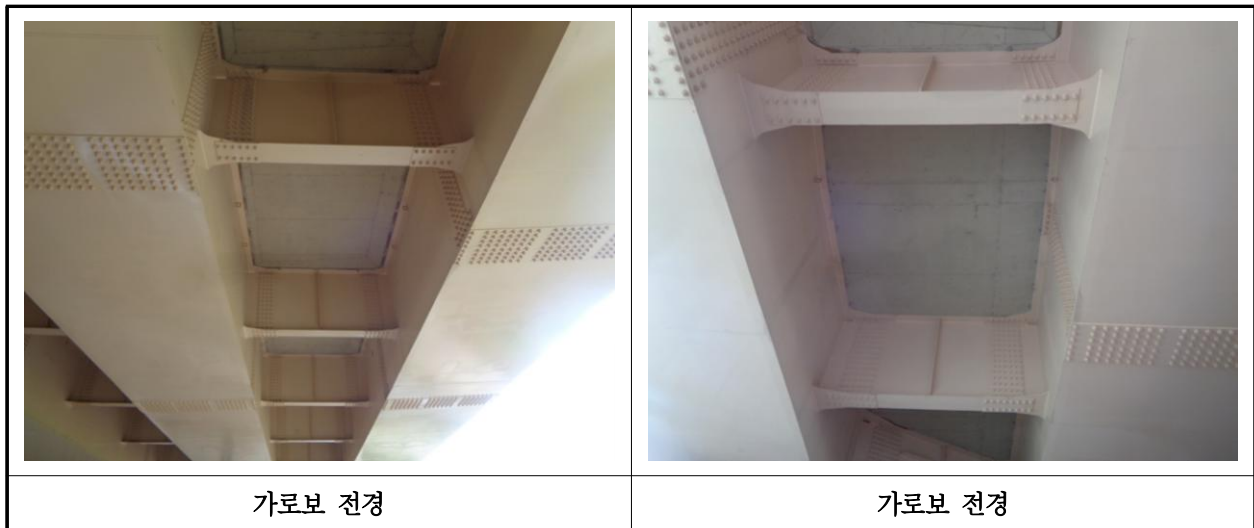
【사진 13.3.6】 가로보 전경

- 공용기간 중 주거더의 횡변형 방지와 하중 횡분배 등의 역할을 하는 가로보는 강재로 시공되어 있으며, 조사방법은 거더와 동일한 방법으로 도보 및 고소점검차를 통한 근접조사를 실시하였다.

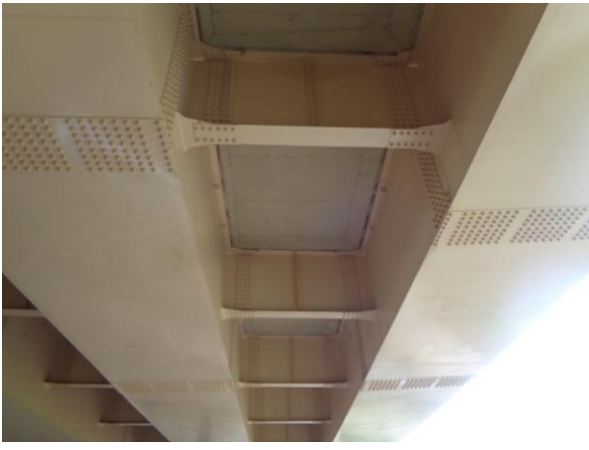
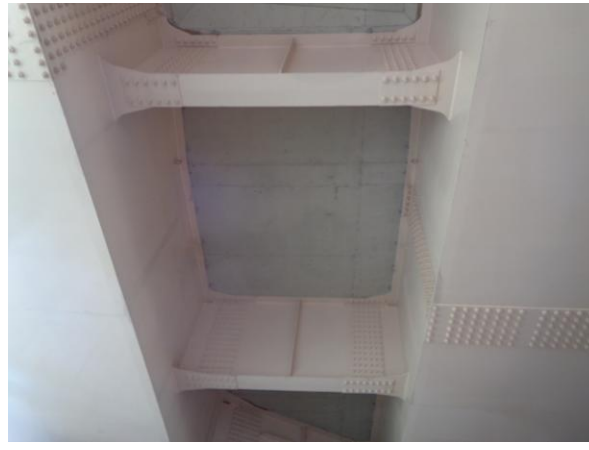
【사진 13.3.7】 가로보 손상현황

- 가로보에 대한 현장조사 결과, 손상이 없는 양호한 상태로 확인되었다.

| <p>가로보 상태양호</p> | <p>가로보 상태양호</p> |

- 가로보는 현재 손상이 없는 양호한 상태이며, 주기적인 점검을 통한 손상의 발생여부 확인 등의 유지관리가 요구된다.

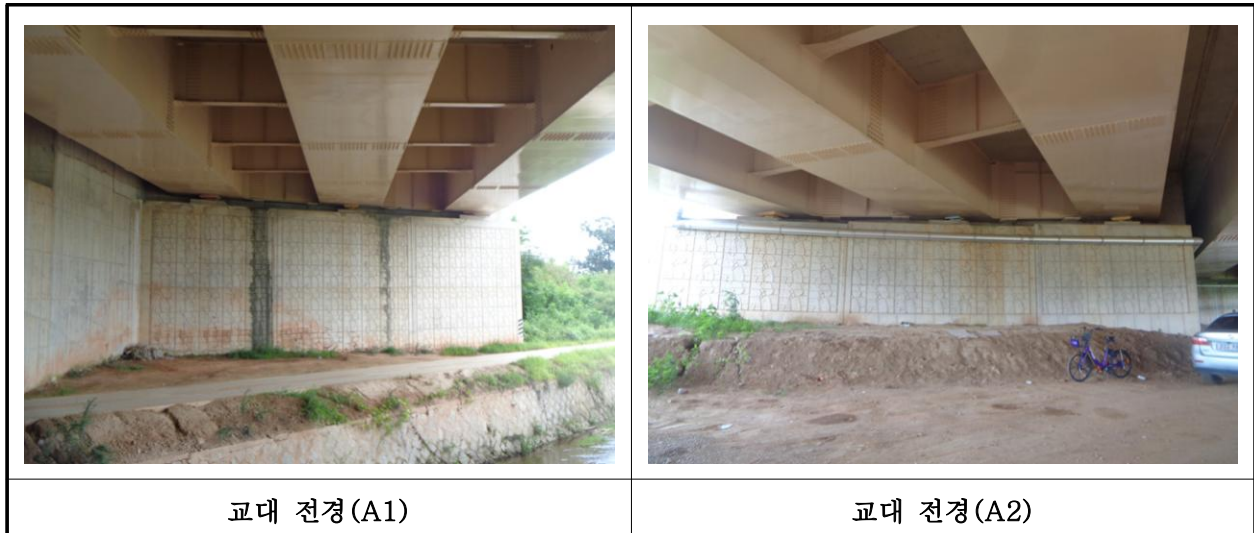
【사진 13.3.8】 교대 전경

- 서문11교 교대는 역T형으로 시공되어있으며, 기초는 강관말뚝기초로 시공되어있다. 교대에 대한 현장조사는 도보를 이용한 근접조사를 실시하였다.

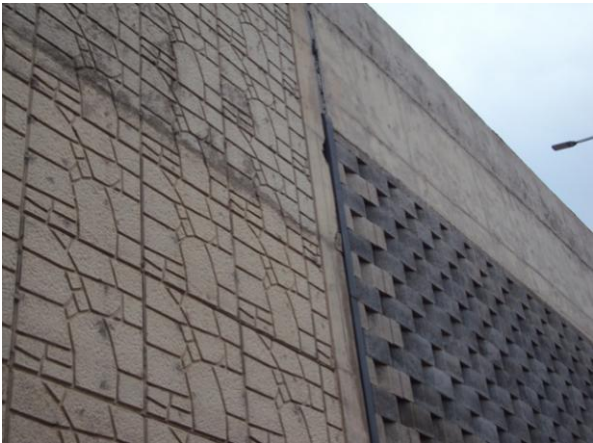
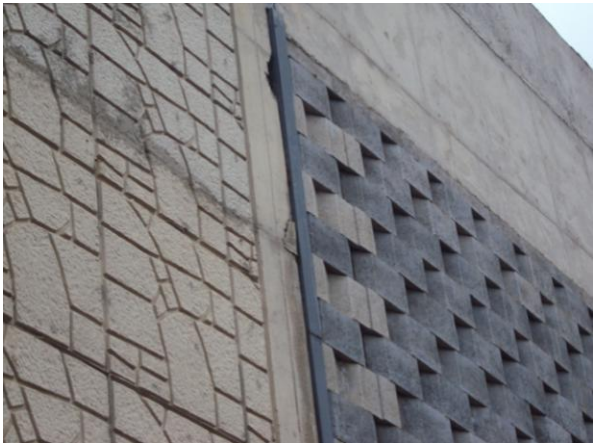
【사진 13.3.9】 교대 손상현황

- 교대에 대한 현장조사 결과 전반적으로 양호한 상태이나 국부적인 박락, 누수흔적이 조사되었다.

| A2 날개벽 우측 박락(0.1×0.2 ×2EA) | A2 날개벽 우측 박락(0.1×0.2 ×2EA) |

- 교대에 조사된 박락, 누수흔적은 시공미흡, 다짐불량, 외부충격, 신축이음부 우수유입 등에 의한 손상으로 판단되며, 부재의 내구성 확보 및 2차부재 손상 방지를 위해 단면보수, 정비(신축이음과 연계) 등의 보수를 실시하는 것이 필요하다.

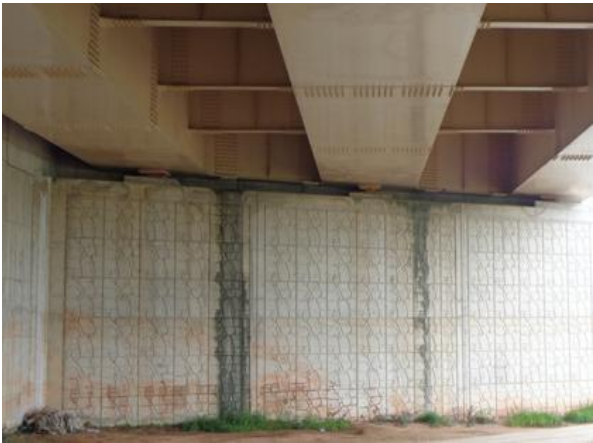
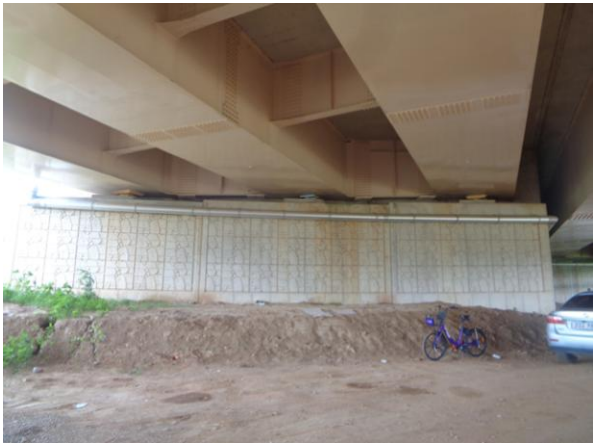
| A2 누수흔적(1.0×5.0 ×2EA) | A2 상태 양호 |

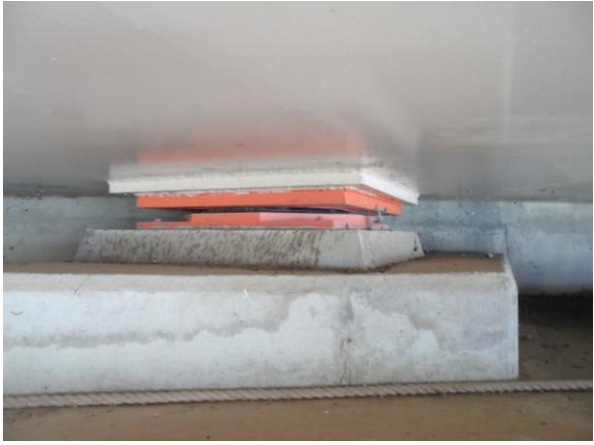
【사진 13.3.11】 교량받침 손상현황

- 교량받침에 대한 현장조사 결과 손상이 없는 양호한 상태로 조사되었다.

| A1-Sh2 상태 양호 | A1-Sh3 상태 양호 |

- 교량받침은 손상이 없는 양호한 상태로 조사되었으며, 추후 추가손상 발생 여부에 대한 지속적인 유지관리가 요구된다.

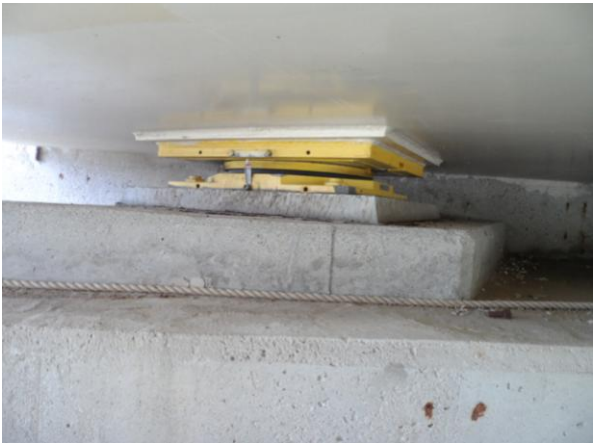
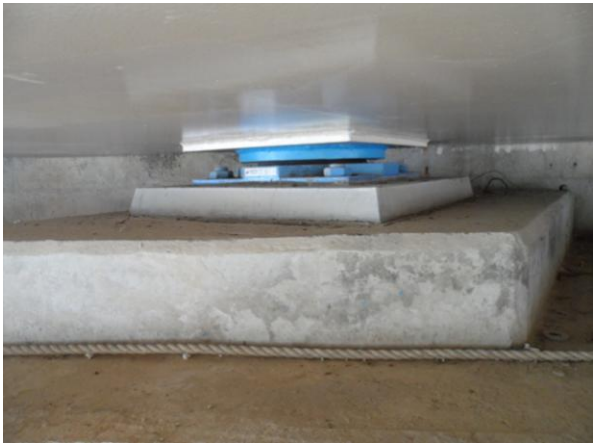
| A2-Sh1 상태 양호 | A2-Sh2 상태 양호 |

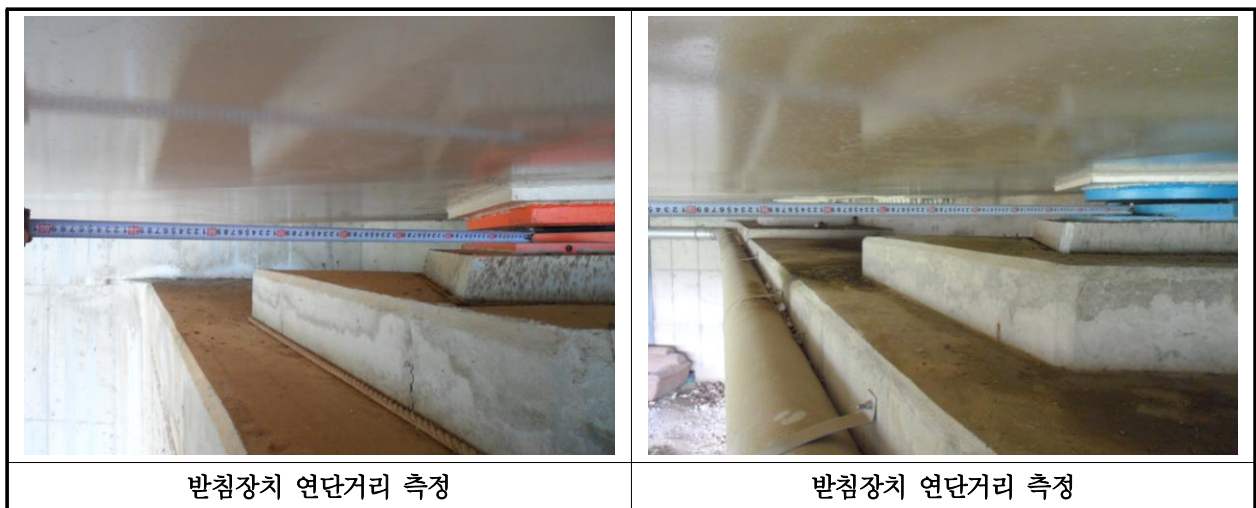
【사진 13.3.12】 교량받침장치 연단거리측정

- 거더의 경간길이 100m 이하  
:  $S(\text{mm}) = 200 + 5L$
  - 거더의 경간길이 100m 이상  
:  $S(\text{mm}) = 300 + 4L$
- 여기서, L은 경간길이(m)

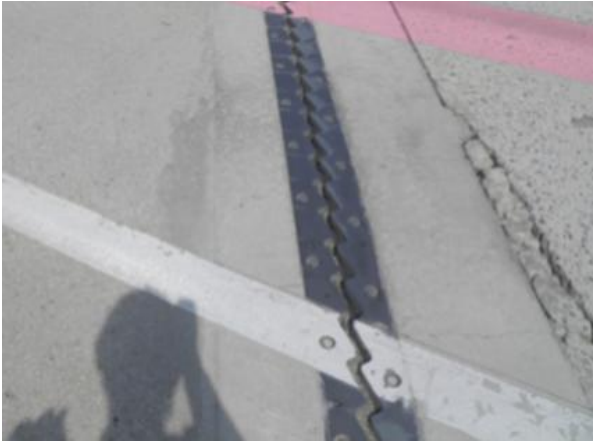
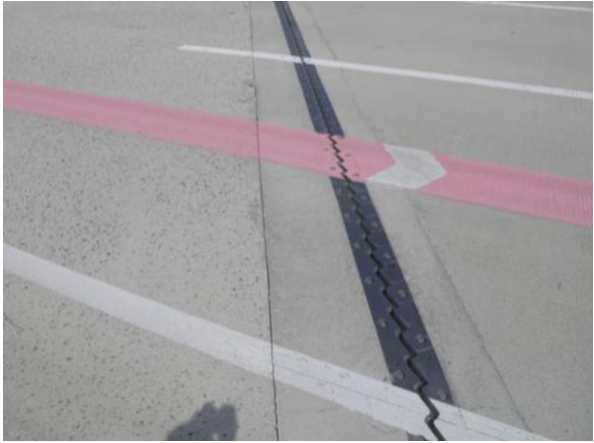
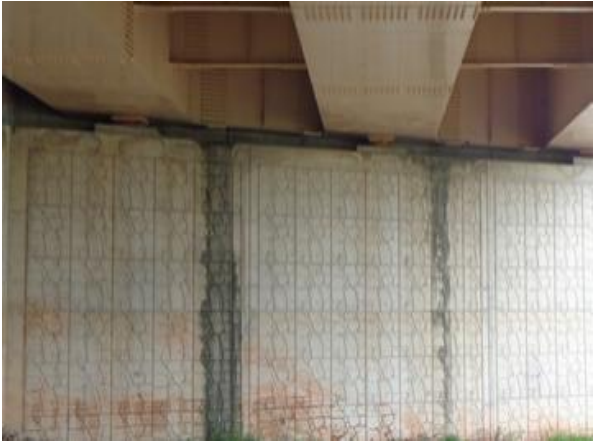
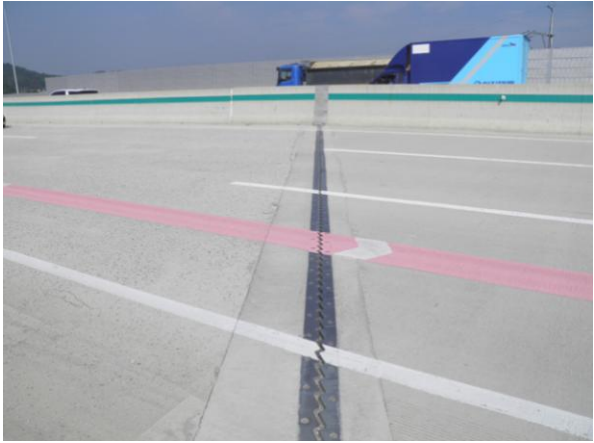
【사진 13.3.15】 신축이음장치 손상현황

- 신축이음에 대한 현장조사 결과 후타재 망상균열, 하부 누수가 조사되었다.

| A1 후타재 망상균열 (0.4 × 12.0) | A2 후타재 망상균열 (0.4 × 12.0) |
| A1 하부 누수 | A2 본체 상태 양호 |

- 신축이음에 발생한 후타재 망상균열, 하부 누수의 경우, 초기 건조수축, 온도변화, 주행차량의 윤하중 및 충격, 시공미흡 등에 의해 발생한 손상으로 판단되며, 구조물의 내구성 확보 및 2차부재의 추가 손상 방지를 위해 표면처리, 정비(재설치 등)를 실시하는 것이 필요하다.

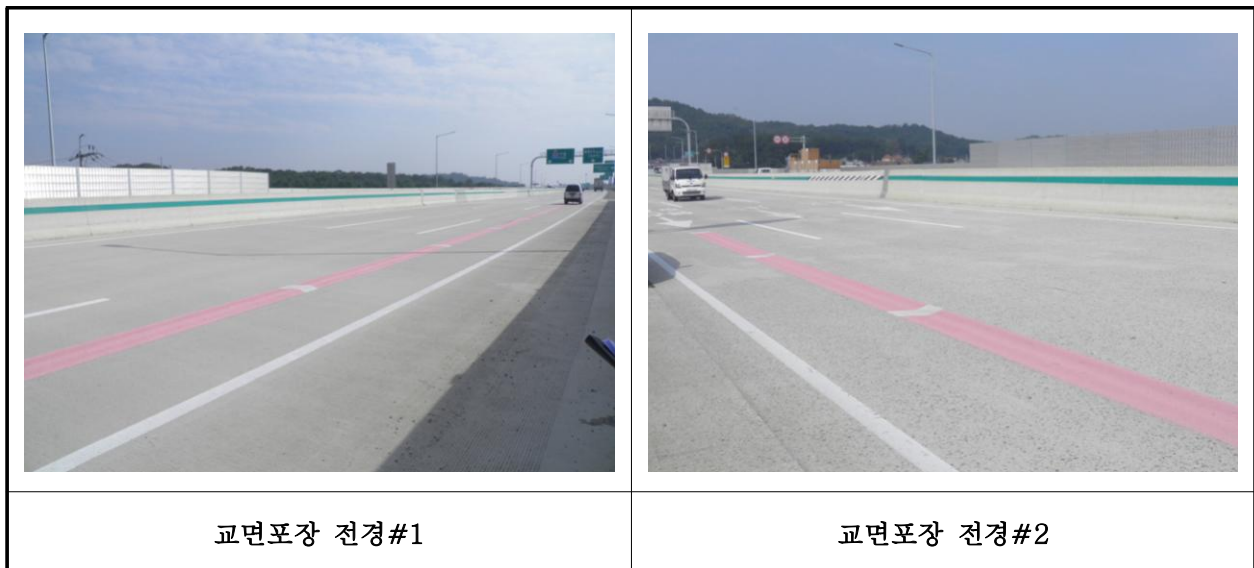
【사진 13.3.17】 교면포장 전경

- 서문11교의 바닥판 상면에 위치하여 차량에서 발생하는 진동을 흡수·분산시키고, 외부의 불리한 환경조건에 대해서 바닥판을 보호하는 역할을 하는 교면포장은 L.M.C 포장으로 되어 있다.

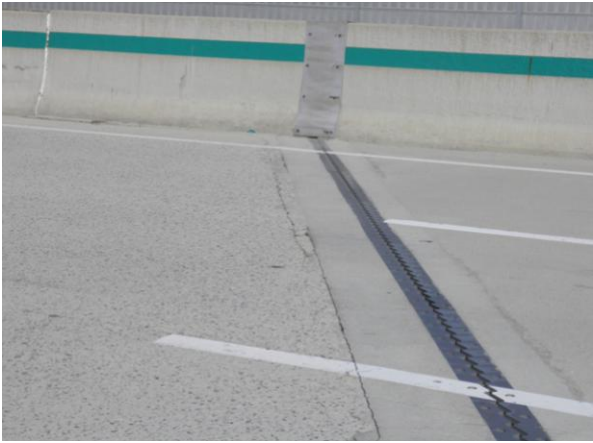
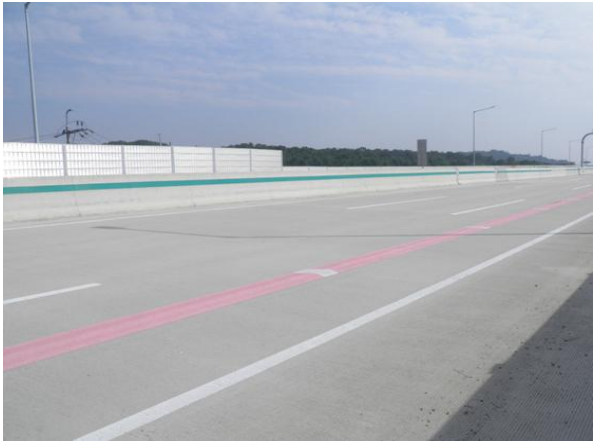
【사진 13.3.18】 교면포장 손상현황

| S1(A1) 접속도로 파손(0.1 × 0.1 × 2EA) | S1(A1) 접속도로 파손(0.3 × 4.0) |
| S1(A2) 접속도로 파손(0.3 × 4.5) | S1 교면포장 상태 양호 |

- 교면포장은 전반적으로 양호한 상태이나 조사된 접속도로 파손의 경우 주행차량의 윤하중 및 충격, 다짐불량 등에 의해 발생한 손상으로 판단되며, 내구성 및 주행차량의 안전성 확보를 위해 단면보수 등의 보수를 실시하는 것이 필요하다.

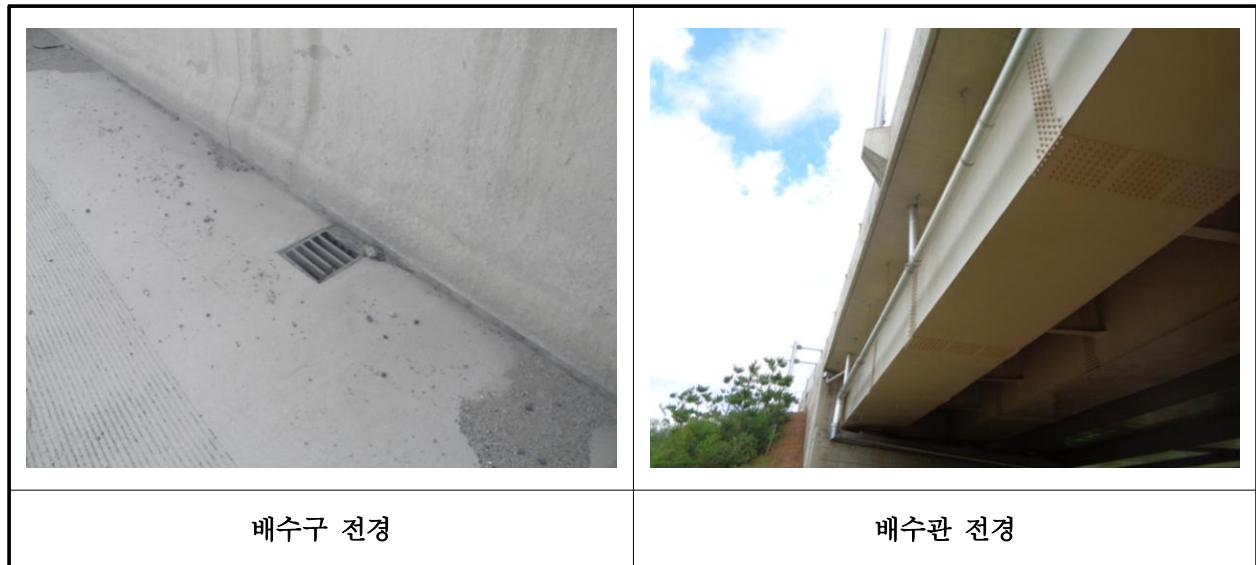
【사진 13.3.19】 배수시설 전경

- 서문11교는 교량의 횡단구배 특성에 따라 교량의 좌측에 배수시설이 설치되어 있다.

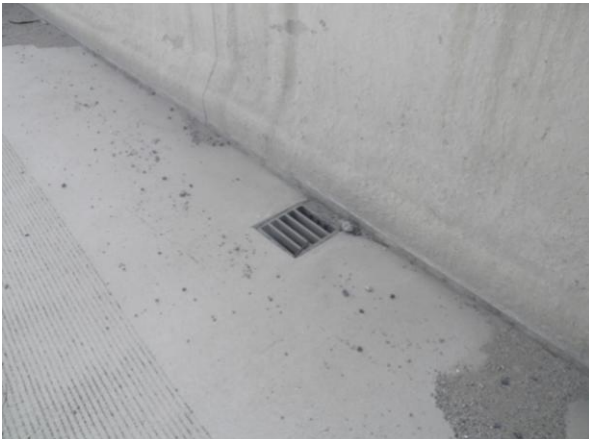
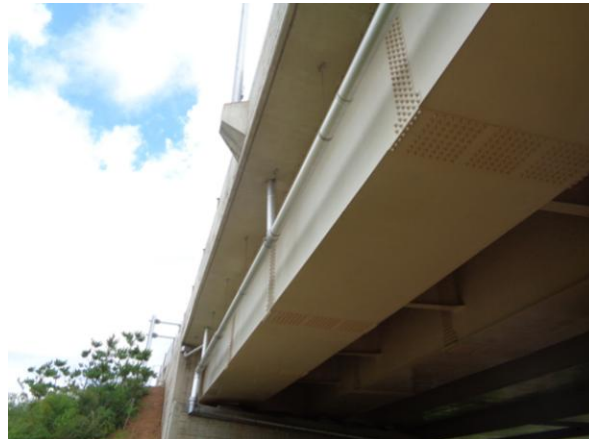
【사진 13.3.20】 배수시설 손상현황

- 배수시설에 대한 현장조사 결과, 손상이 없는 양호한 상태로 확인되었다.

| <p>배수구 상태 양호</p> | <p>배수관 상태 양호</p> |

- 배수구는 현재 양호한 상태이나, 공용기간 경과 및 차량통행에 의한 비산물퇴적 등의 원인으로 이물질퇴적, 그로인한 체수, 배수관 부식 등의 손상이 발생할 수 있으므로, 주기적인 정비를 통한 유지관리가 필요하다.

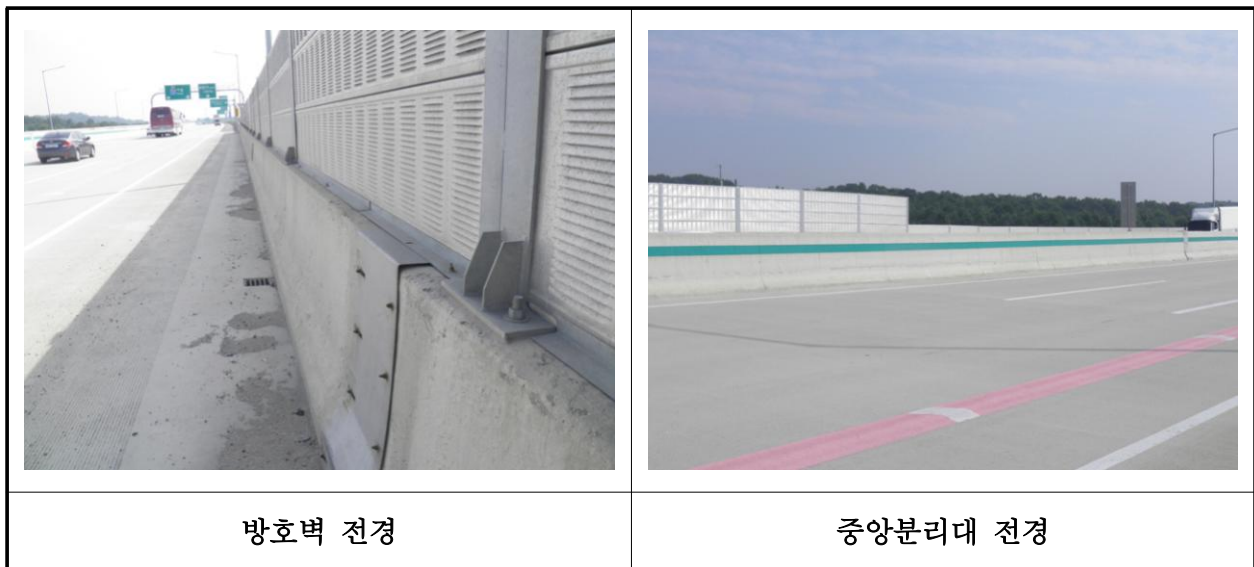
【사진 13.3.21】 방호벽 및 중앙분리대 전경

- 차량의 차도이탈 방지, 사고시 완충작용 등의 기능을 하는 방호울타리는 철근콘크리트 구조이며, 방호벽 상면에 방음벽이 설치되어있다.

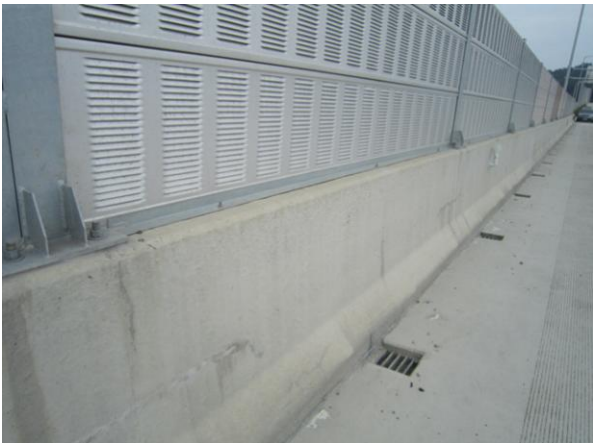
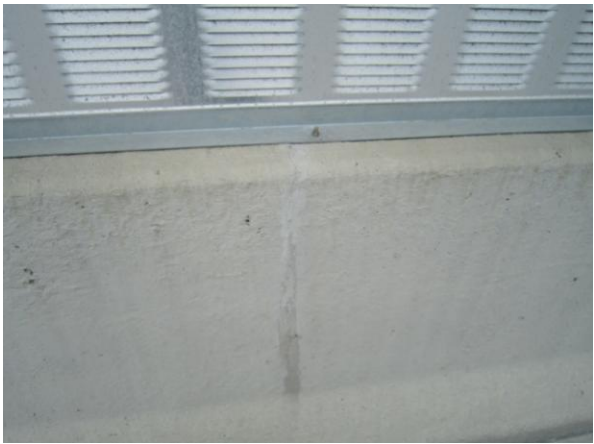
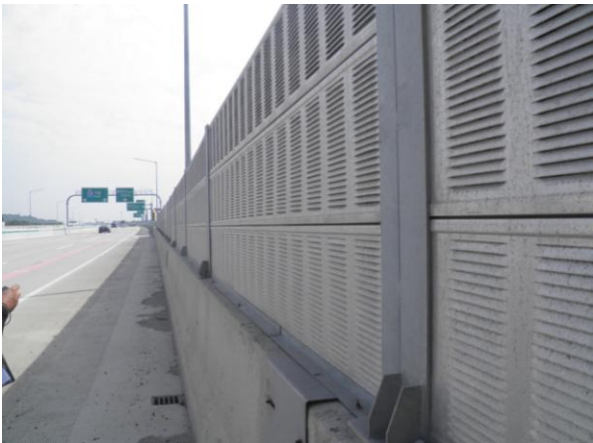
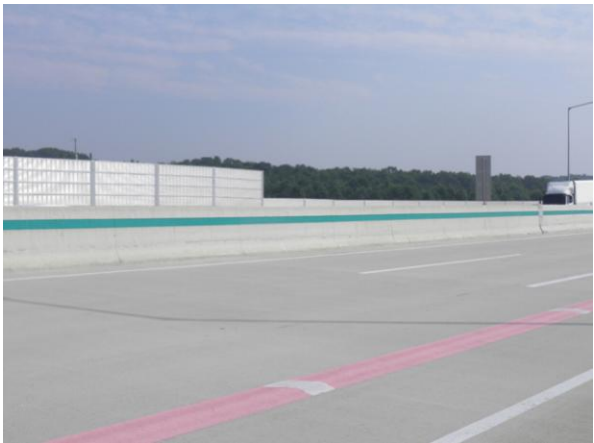
【사진 13.3.22】 방호벽 및 중앙분리대 손상현황

- 방호벽에 대한 현장조사 결과 균열(0.3mm미만)이 조사되었다.

| S1 방호벽 균열(Cw=0.3mm미만) | S1 방호벽 균열(Cw=0.3mm미만) |
| 방음벽 상태 양호 | 중앙분리대 상태 양호 |

- 방호벽에 발생한 균열(0.3mm미만)은 건조수축, 온도변화, 거푸집 조기탈형 등에 의한 손상으로 부재의 내구성 확보를 위한 표면처리를 실시하는 것이 필요하다.

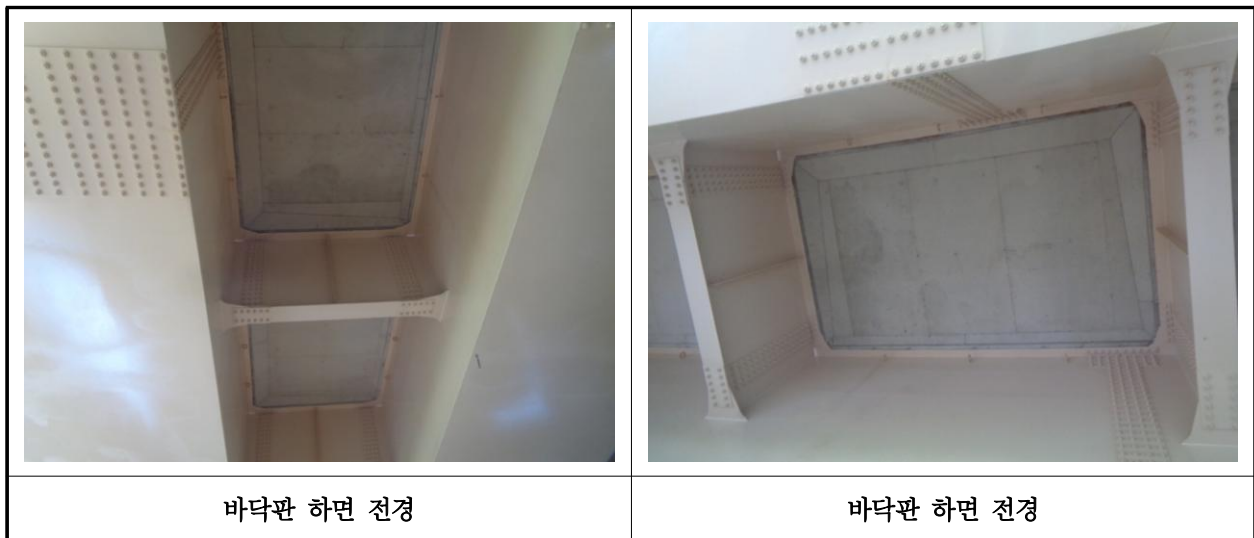
【사진 13.3.23】 바닥판하면 전경

- 서문11교(문산방향)은 1경간으로 이루어져 있으며, 연장은 L=70.0m 폭 16.0m(편도)로 바닥판은 철근콘크리트로 시공되어있다.
- 바닥판하면에 대한 현장조사는 도보 및 고소점검차로 근접조사를 실시하였다.

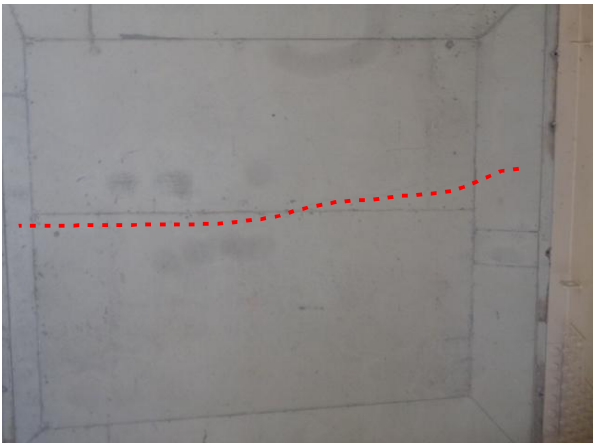
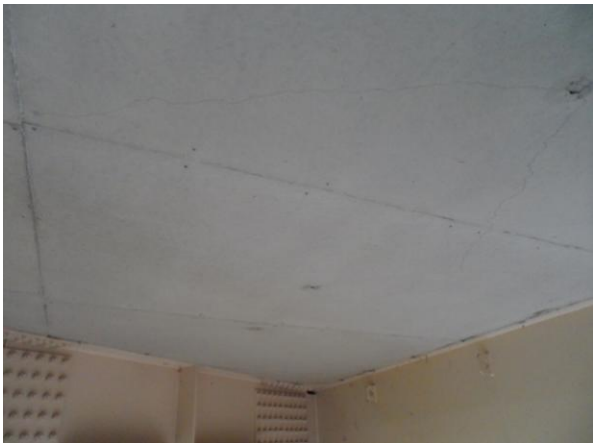
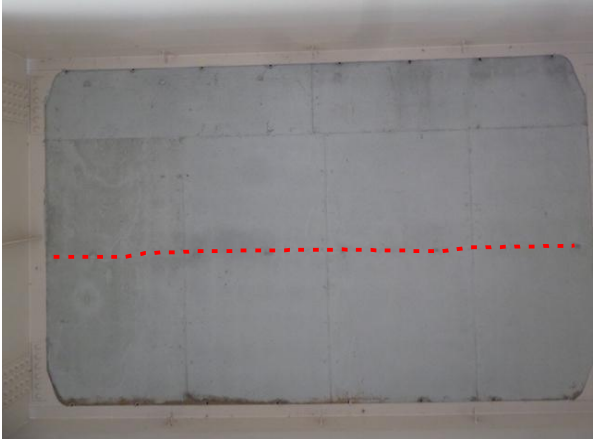
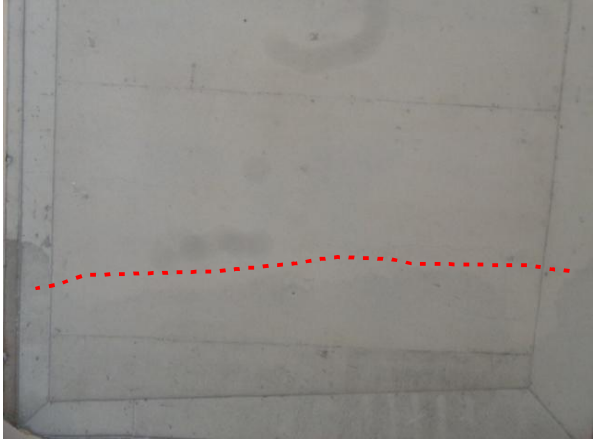
【사진 13.3.24】 바닥판하면 전경

- 바닥판 하면 현장조사 결과 균열(0.3mm미만), 망상균열이 조사되었다.

| 바닥판 하면 S1 균열(Cw=0.3mm미만) | 바닥판 하면 S1 망상균열(5.0×2.0) |
| 바닥판 하면 S1 균열(Cw=0.3mm미만) | 바닥판 하면 상태양호 |

- 바닥판하면에 조사된 균열(0.3mm미만), 망상균열은 초기 건조수축, 온도변화, 거푸집 조기탈형 등에 의해 발생된 것으로 판단되며, 내구성 확보 차원에서 표면처리를 실시하는 것이 필요하다.

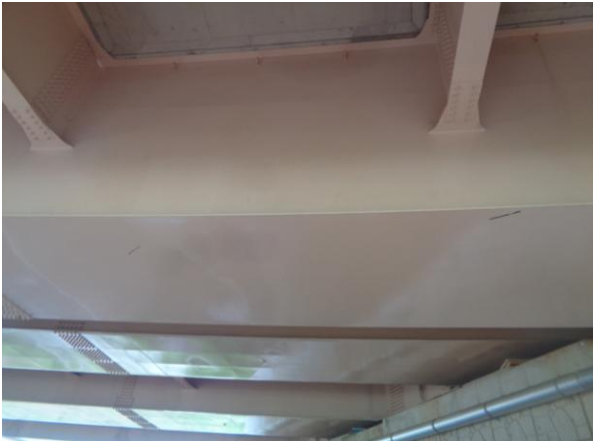
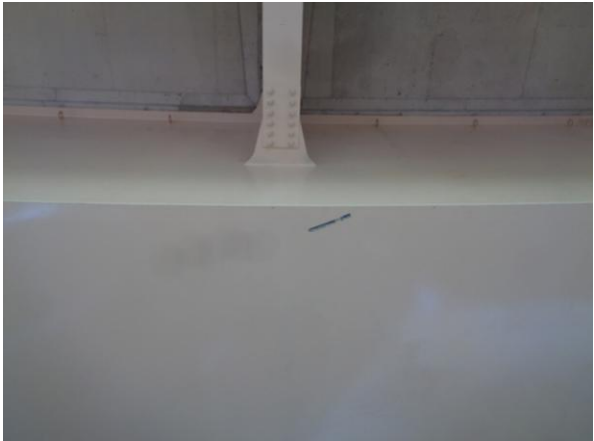
【사진 13.3.26】 거더 손상현황

- 거더에 대한 현장조사 결과 거더외부에 국부적인 도장긁힘이 조사되었으며, 거더내부는 손상이 없는 양호한 상태로 확인되었다.

| S1-G1 도장균함(0.1×0.5 ×2EA) | S1-G1 도장균함(0.1×0.5 ×2EA) |

- 거더내부는 손상이 없는 양호한 상태이며, 거더외부에 발생한 도장균함은 물리적 충격, 시공 미흡 등에 의한 것으로 내구성 확보 및 손상의 진전 방지를 위한 재도장을 실시하는 것이 요구된다.

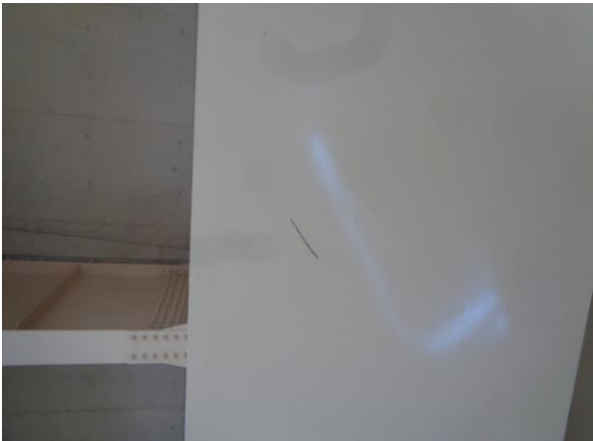
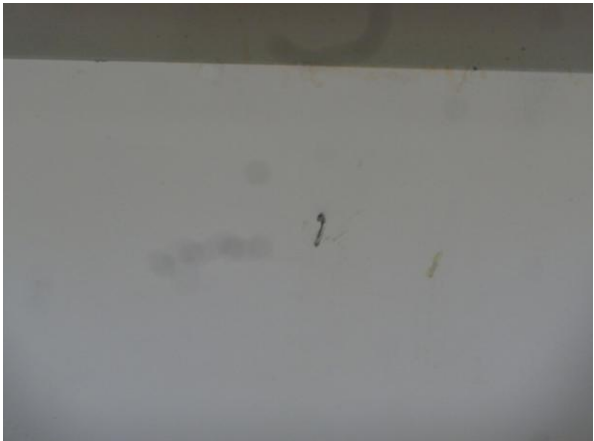
| S1-G1 도장균함(0.1×0.5 ×2EA) | S1-G1 도장균함(0.1×0.1) |

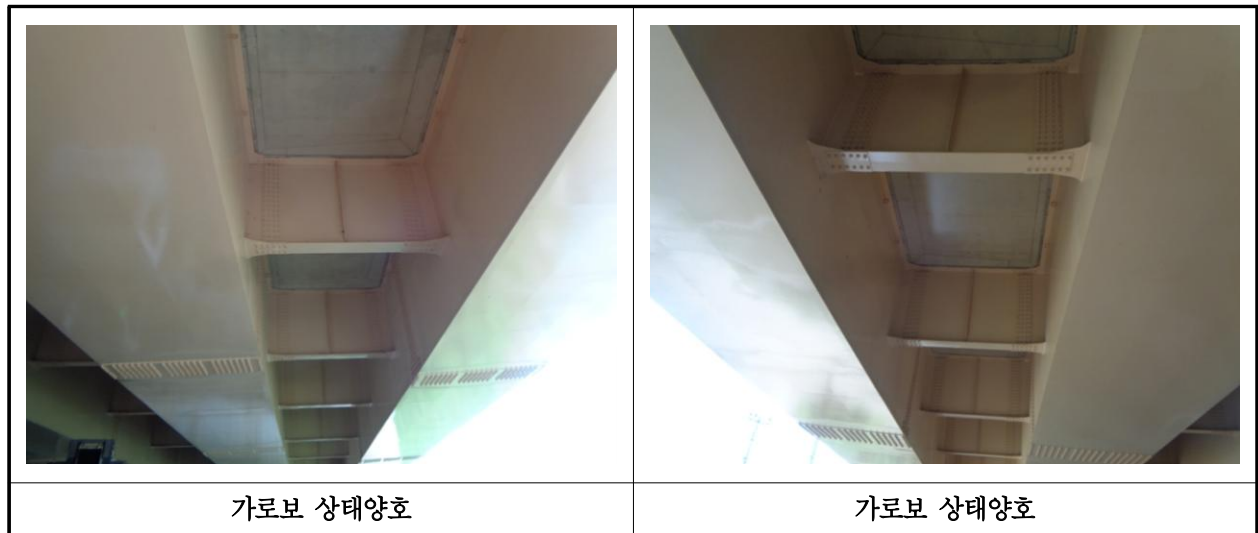
【사진 13.3.28】 가로보 손상현황

- 가로보에 대한 현장조사 결과, 손상이 없는 양호한 상태로 확인되었다.

- 가로보는 현재 손상이 없는 양호한 상태이며, 주기적인 점검을 통한 손상의 발생여부 확인 등의 유지관리가 요구된다.

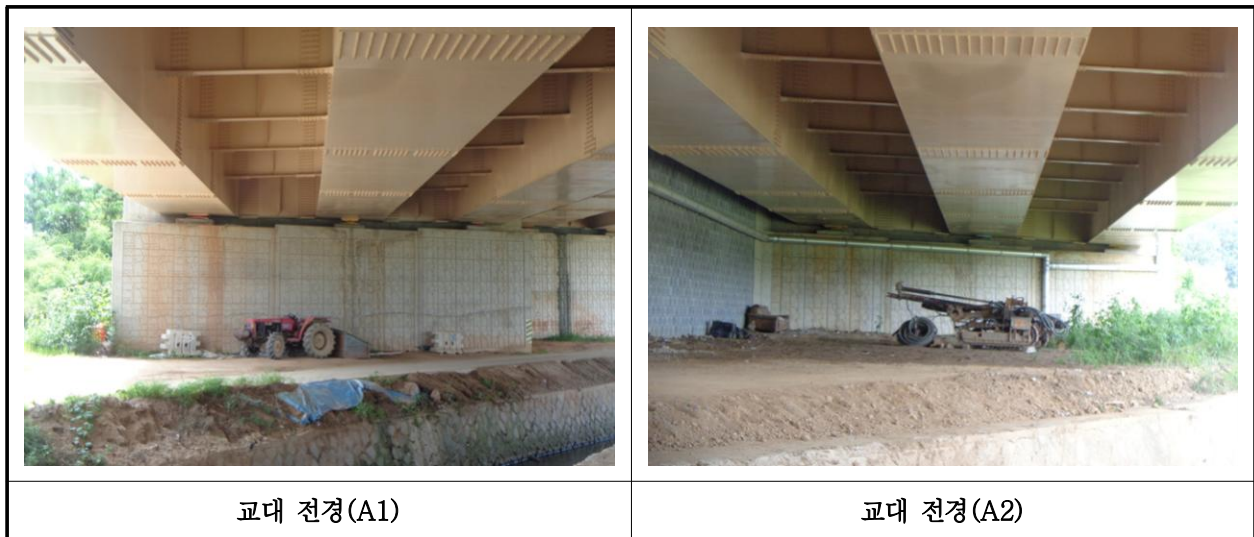
【사진 13.3.29】 교대 전경

- 서문11교 교대는 역T형으로 시공되어있으며, 기초는 강관말뚝기초로 시공되어있다. 교대에 대한 현장조사는 도보를 이용한 근접조사를 실시하였다.

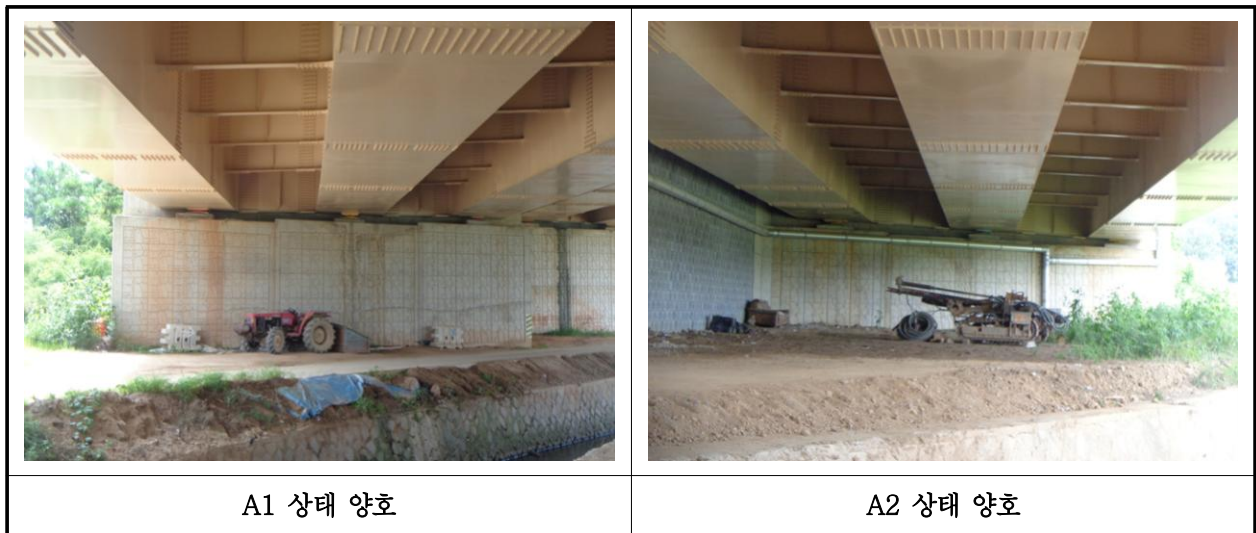
【사진 13.3.30】 교대 손상현황

- 교대에 대한 현장조사 결과 손상이 없는 양호한 상태로 조사되었다.

- 교대는 현재 손상이 없는 양호한 상태이며, 주기적인 점검을 통한 손상의 발생여부 확인 등의 유지관리가 요구된다.

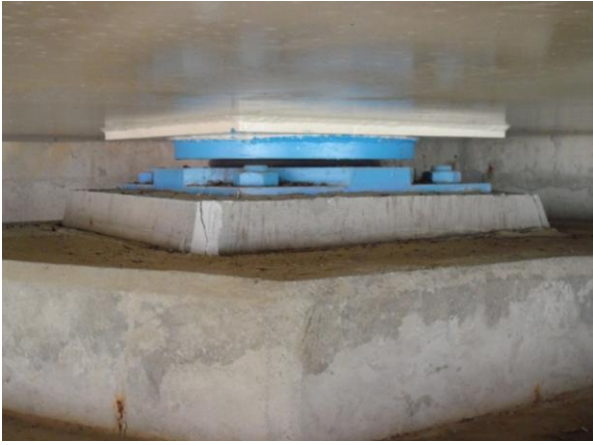
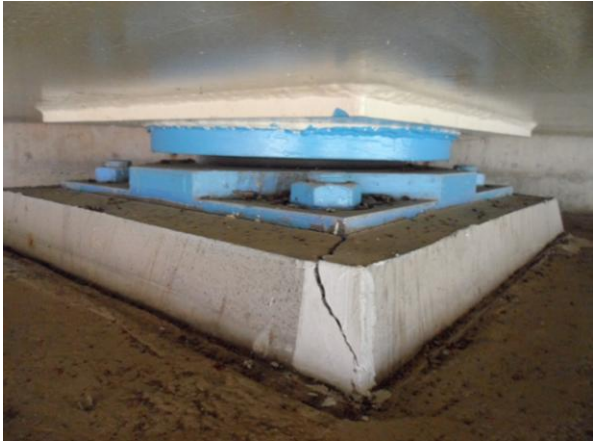
【사진 13.3.32】 교량받침 손상현황

| A2-Sh2 받침몰탈 박리(0.2×0.5 ×3EA) | A2-Sh2 받침몰탈 박리(0.2×0.5 ×3EA) |

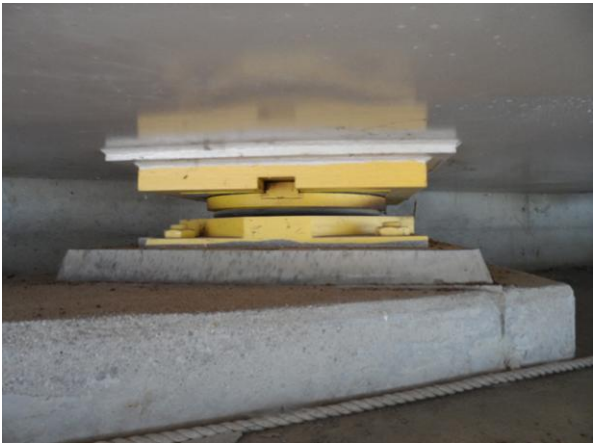
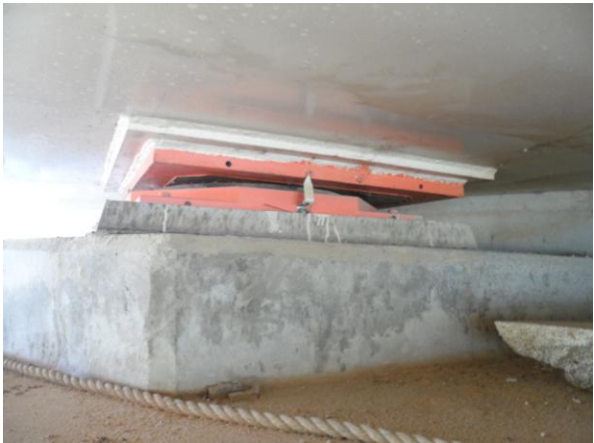
| A1-Sh2 상태 양호 | A1-Sh3 상태 양호 |

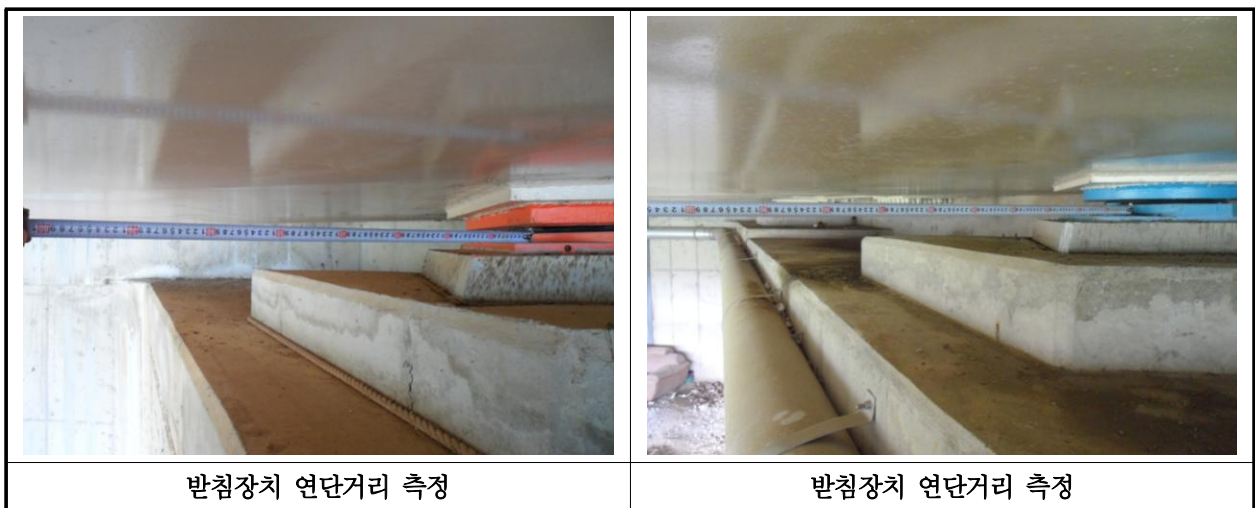
【사진 13.3.33】 교량받침장치 연단거리측정

- 거더의 경간길이 100m 이하  
:  $S(\text{mm}) = 200 + 5L$
  - 거더의 경간길이 100m 이상  
:  $S(\text{mm}) = 300 + 4L$
- 여기서, L은 경간길이(m)

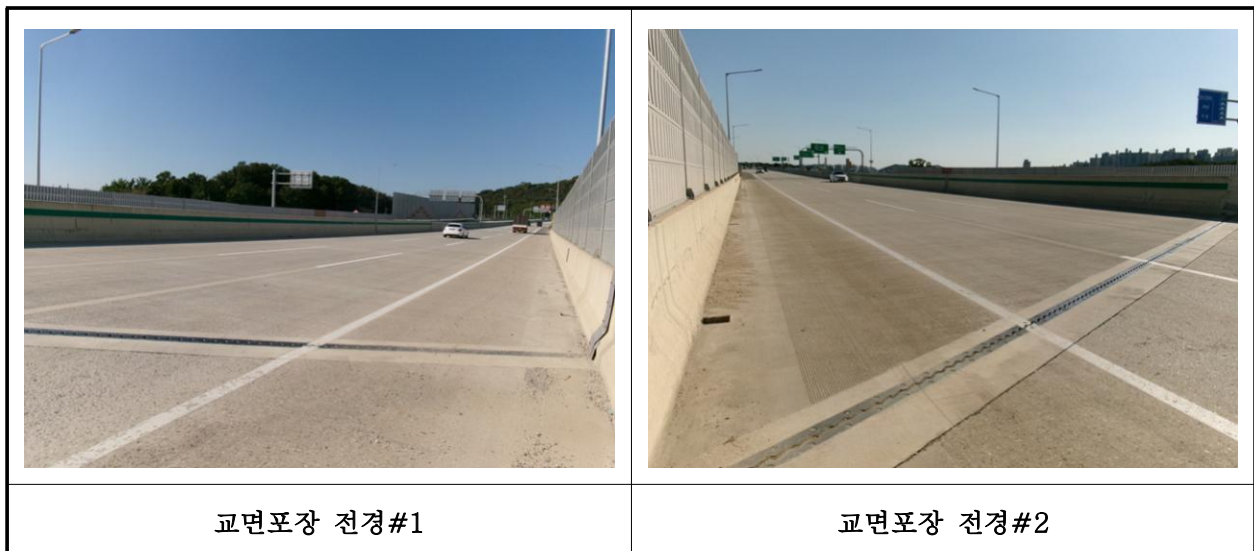
【사진 13.3.38】 교면포장 전경

- 본교의 바닥판 상면에 위치하여 차량에서 발생하는 진동을 흡수·분산시키고, 외부의 불리한 환경조건에 대해서 바닥판을 보호하는 역할을 하는 교면포장은 L.M.C 포장으로 되어있다.

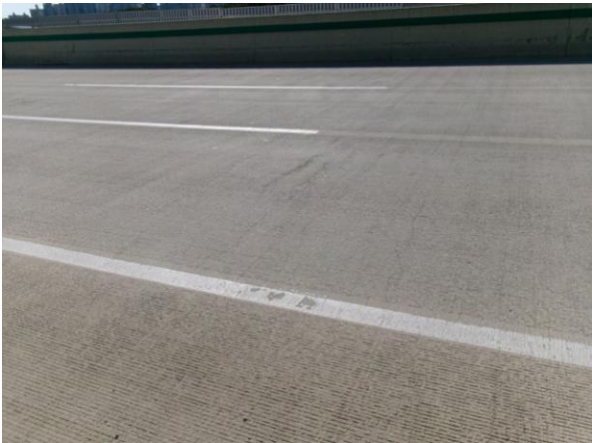
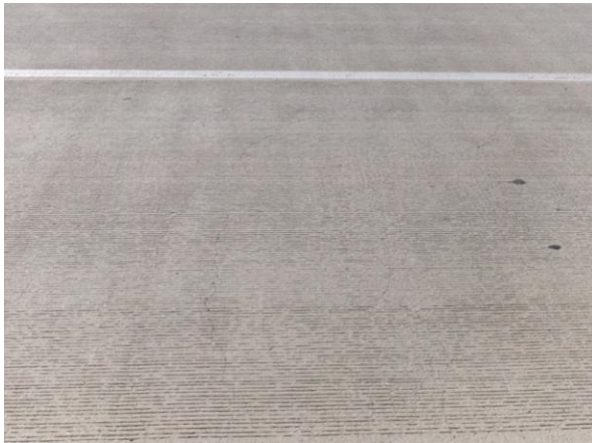
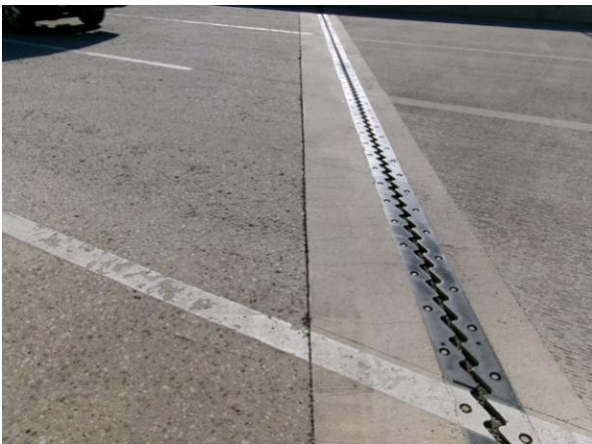
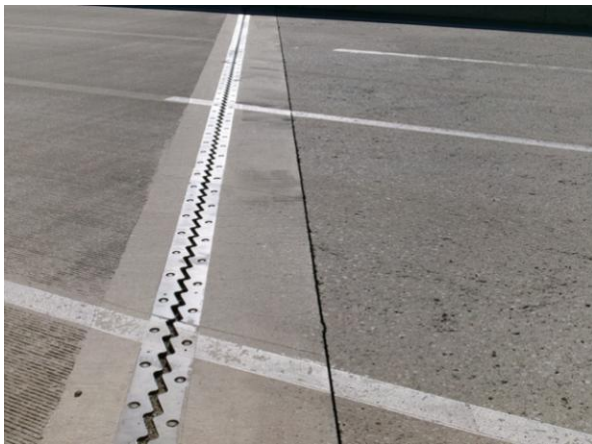
【사진 13.3.39】 교면포장 손상현황

- 교면포장에 대한 현장조사 결과 망상균열, 접속부 이격이 조사되었다.

| S1 망상균열(55.0×9.0) | S1 망상균열(55.0×9.0) |
| S1(A1) 접속부 이격(L=13.0m) | S1(A2) 접속부 이격(L=13.0m) |

- 교면포장에 조사된 망상균열, 접속부 이격의 경우 건조수축, 온도변화, 주행차량의 윤하중, 다짐불량, 시공미흡 등에 의해 발생한 손상으로 판단되며, 내구성 및 주행차량의 안전성 확보를 위해 표면보수(재포장), 실링재 충전 등의 보수를 실시하는 것이 필요하다.
