# 13. 서문11교

### 13.1 시설물의 개요

본 시설물은 경기도 고양시 덕양구 흥도로 425-19 (성사동)에 위치한 교량으로 총 연장 70.0m, 폭 32.0m로 시공되어 있다.

## SM 서울~문산고속도로 민간투자사업

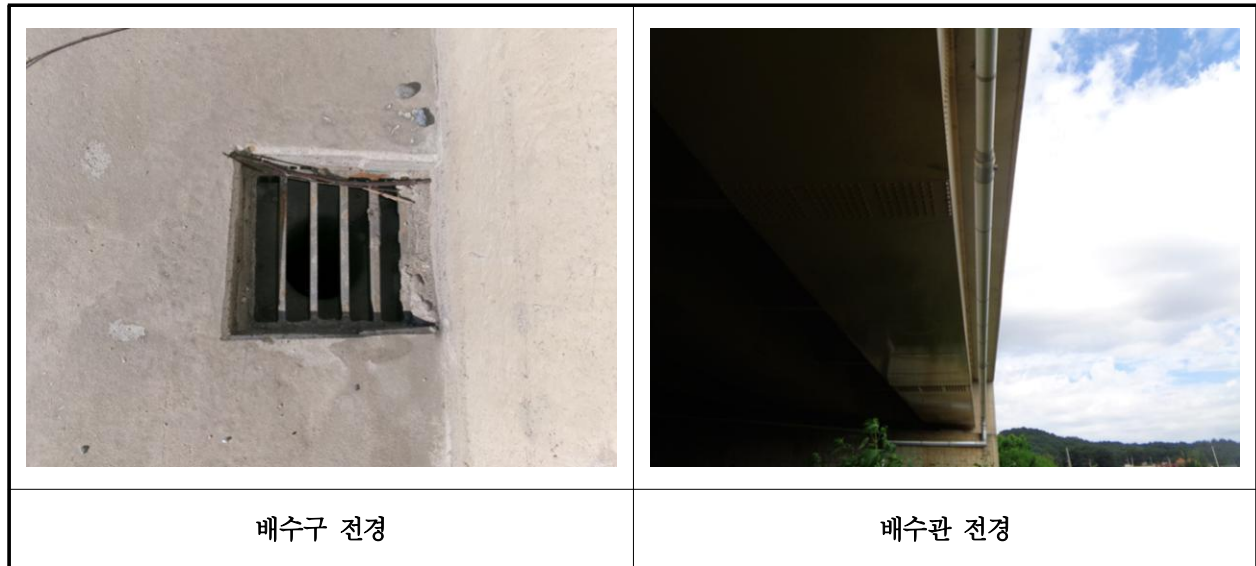
【사진 13.3.40】 배수시설 전경

- 서문11교는 교량의 횡단구배 특성에 따라 교량의 우측에 배수시설이 설치되어 있다.

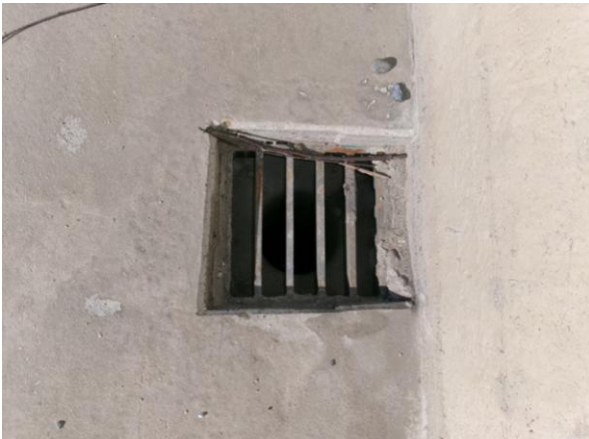
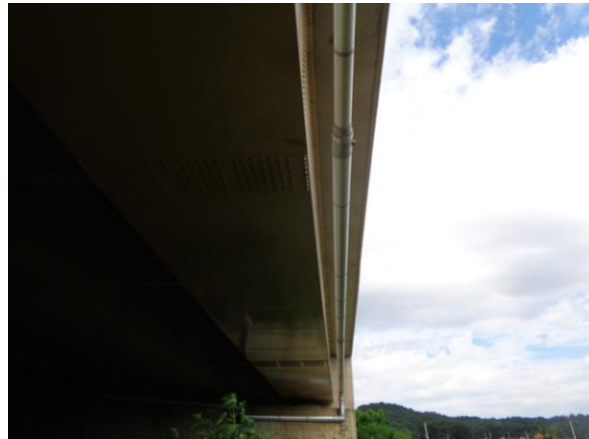
【사진 13.3.41】 배수시설 손상현황

- 배수시설에 대한 현장조사 결과, 손상이 없는 양호한 상태로 확인되었다.

| <p>배수구 상태 양호</p> | <p>배수관 상태 양호</p> |

- 배수구는 현재 양호한 상태이나, 공용기간 경과 및 차량통행에 의한 비산물퇴적 등의 원인으로 이물질퇴적, 그로인한 체수, 배수관 부식 등의 손상이 발생할 수 있으므로, 주기적인 정비를 통한 유지관리가 필요하다.

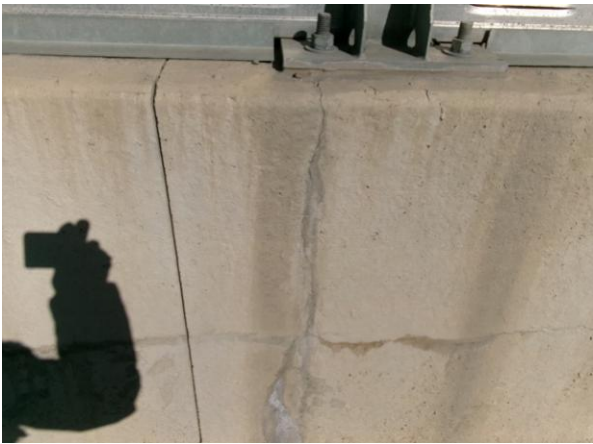
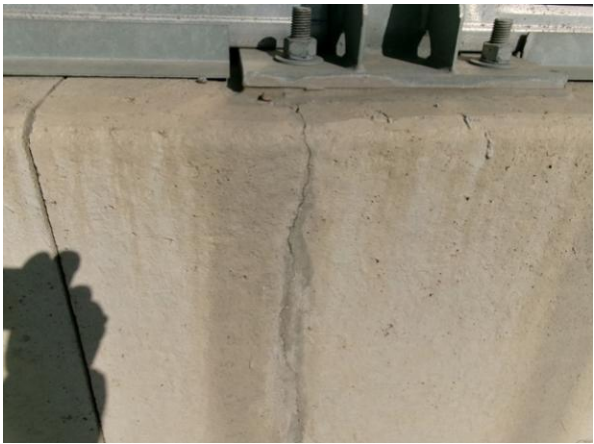
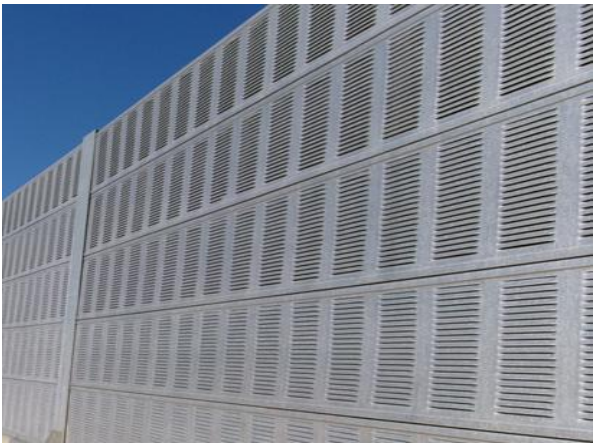
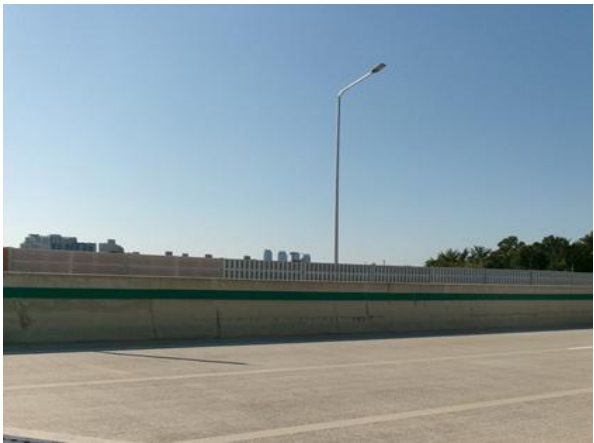
【사진 13.3.43】 방호벽 및 중앙분리대 손상현황

- 방호벽에 대한 현장조사 결과 균열(0.3mm미만)이 조사되었다.

| S1 방호벽 균열(Cw=0.3mm미만) | S1 방호벽 균열(Cw=0.3mm미만) |
| 방음벽 상태 양호 | 중앙분리대 상태 양호 |

- 방호벽에 발생한 균열(0.3mm미만)은 건조수축, 온도변화, 거푸집 조기탈형 등에 의한 손상으로 부재의 내구성 확보를 위한 표면처리를 실시하는 것이 필요하다.

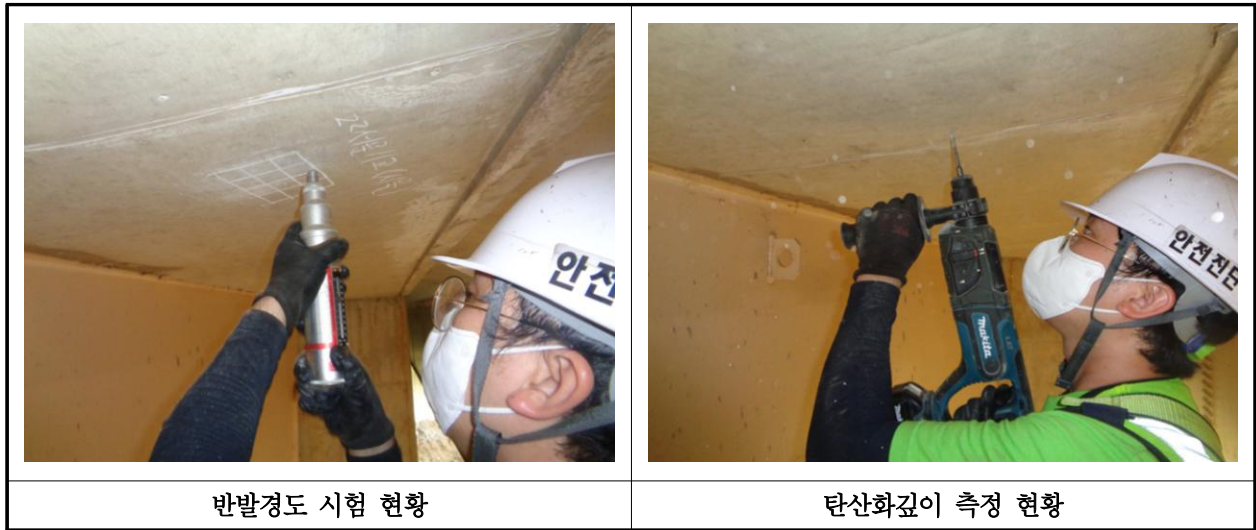
【사진 13.4.1】 콘크리트 내구성조사 현황

대상 구조물에 대한 재료시험은 도보로 접근이 가능한 위치를 우선적으로 실시하였으며, 도보로 접근이 가능하지 못한 부위는 점검차, 사다리 등을 이용하여 접근 후 시험을 실시하였다. 교량은 전반적으로 양호한 상태이기 때문에 건전부에서 각 1회씩 실시하였다. 기존에 실시한 부위는 주변 및 미실시한 부재를 중심으로 실시하여 차후 점검 및 진단 비교·평가를 목적으로 하였다.

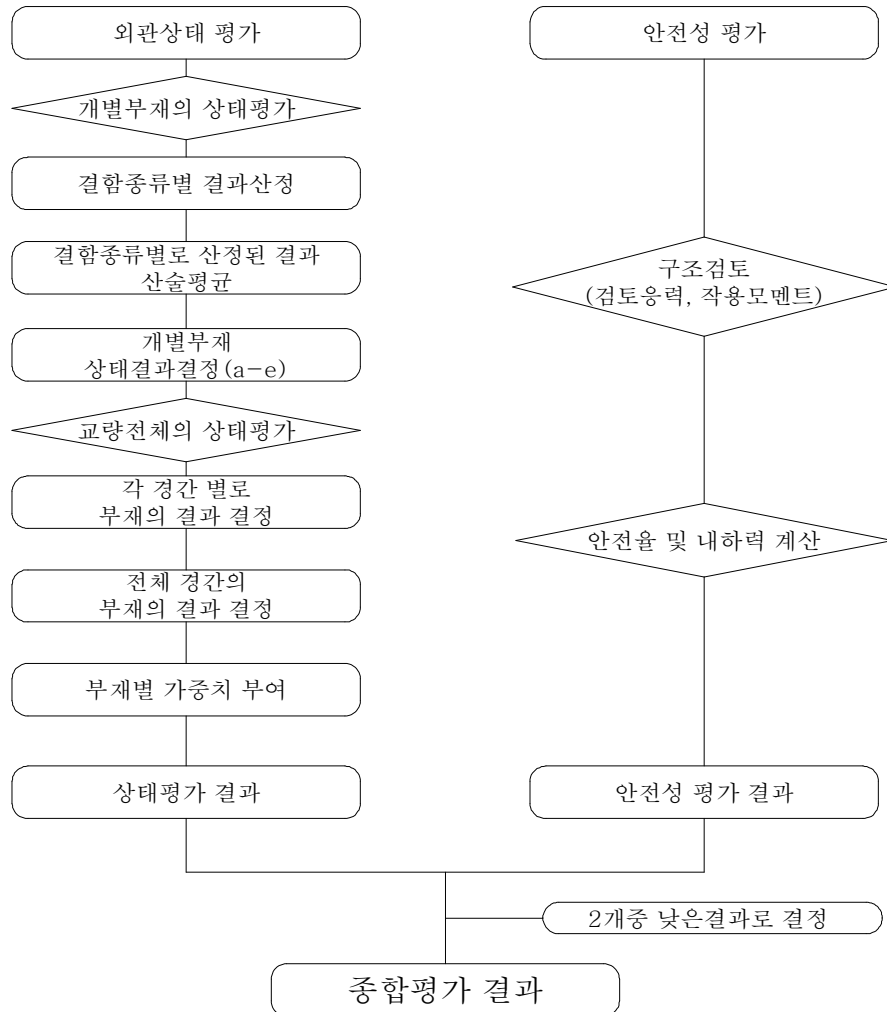
【그림 13.6.1】 종합평가 결과 산정절차

현장조사에 따른 상태평가등급과 안전성 검토에 근거한 안전성평가등급 중 낮은 등급을 시설물의 종합평가등급으로 결정한다.

■ 종합평가 등급=MIN(상태평가 결과, 안전성 평가 결과)
