## 14. 서문13교

### 14.1 시설물의 개요

본 시설물은 경기도 고양시 덕양구 충장로 350번길 160(성사동)에 위치한 교량으로 총 연장 50.8m, 폭 32.0m로 시공되어 있다.

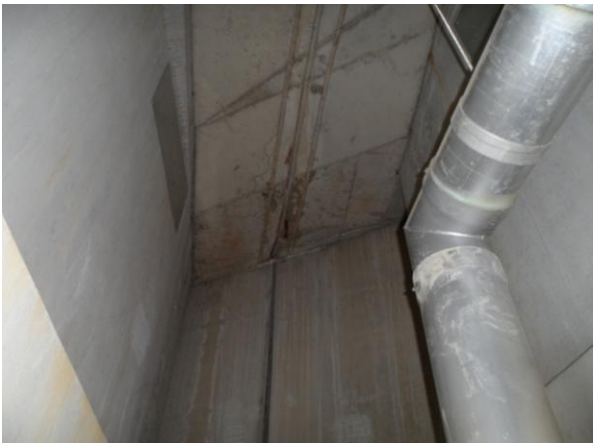
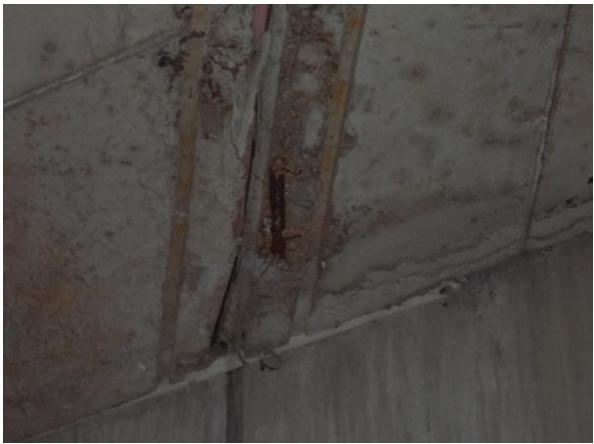
- 바닥판 하면 현장조사 결과 국부적인 균열(0.3mm미만), 철근노출이 조사되었다.

| 바닥판 하면 S1 철근노출(0.1×0.2) | 바닥판 하면 S1 철근노출(0.1×0.2) |

- 바닥판하면에 조사된 균열(0.3mm미만), 철근노출은 초기 건조수축, 온도변화, 거푸집 조기탈형, 다짐불량, 시공미흡 등에 의해 발생한 것으로 판단되며, 내구성 확보 차원에서 표면처리, 단면보수(방청) 등의 보수를 실시하는 것이 필요하다.

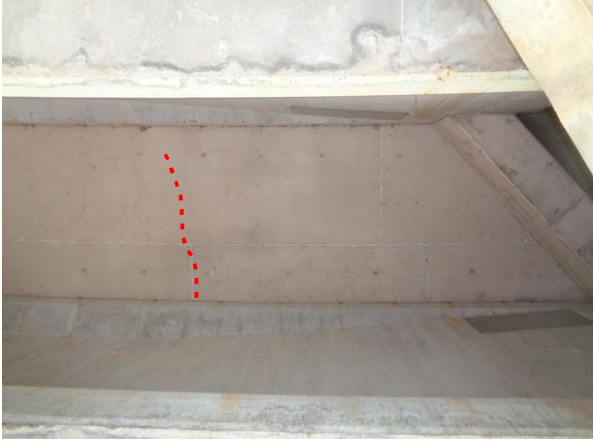
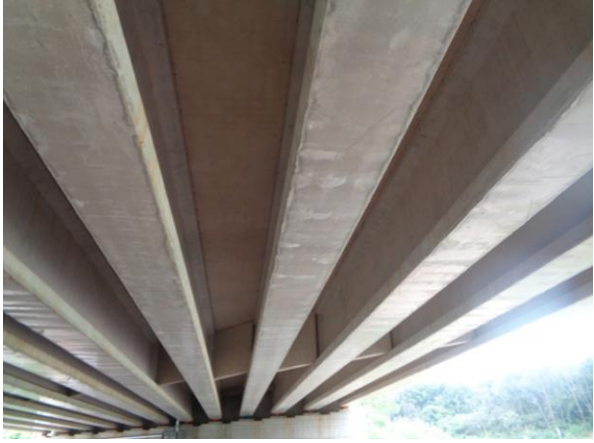
【사진 14.3.3】 바닥판하면 전경

| 바닥판 하면 S1 균열(Cw=0.3mm미만) | 바닥판 하면 S1 상태 양호 |

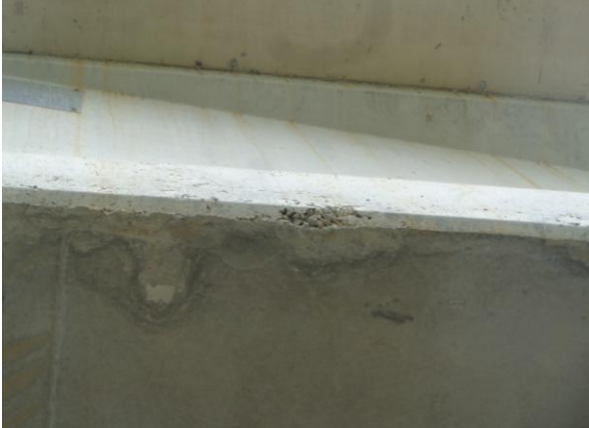
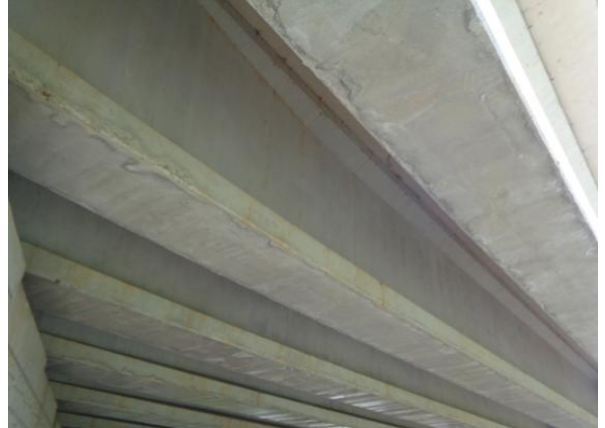
【사진 14.3.5】 거더 손상현황

| <p>거더 S1-G6 재료분리(0.2×0.1)</p> | <p>거더 상태 양호</p> |

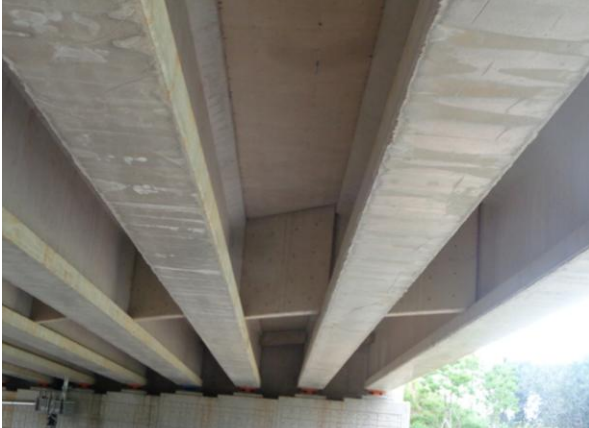
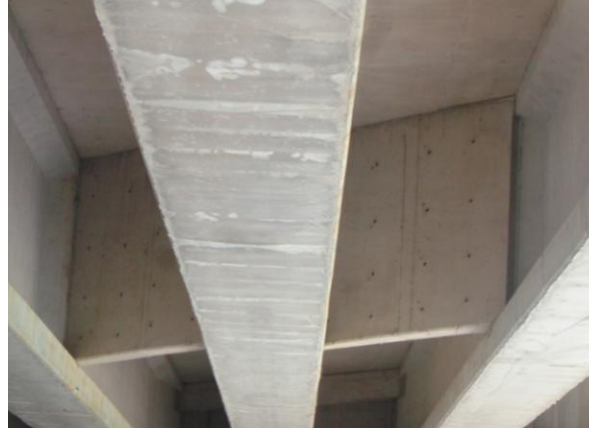
【사진 14.3.7】 가로보 손상현황

- 가로보에 대한 현장조사 결과, 손상이 없는 양호한 상태로 확인되었다.

| <p>가로보 상태양호</p> | <p>가로보 상태양호</p> |

- 가로보는 현재 손상이 없는 양호한 상태이며, 주기적인 점검을 통한 손상의 발생여부 확인 등의 유지관리가 요구된다.

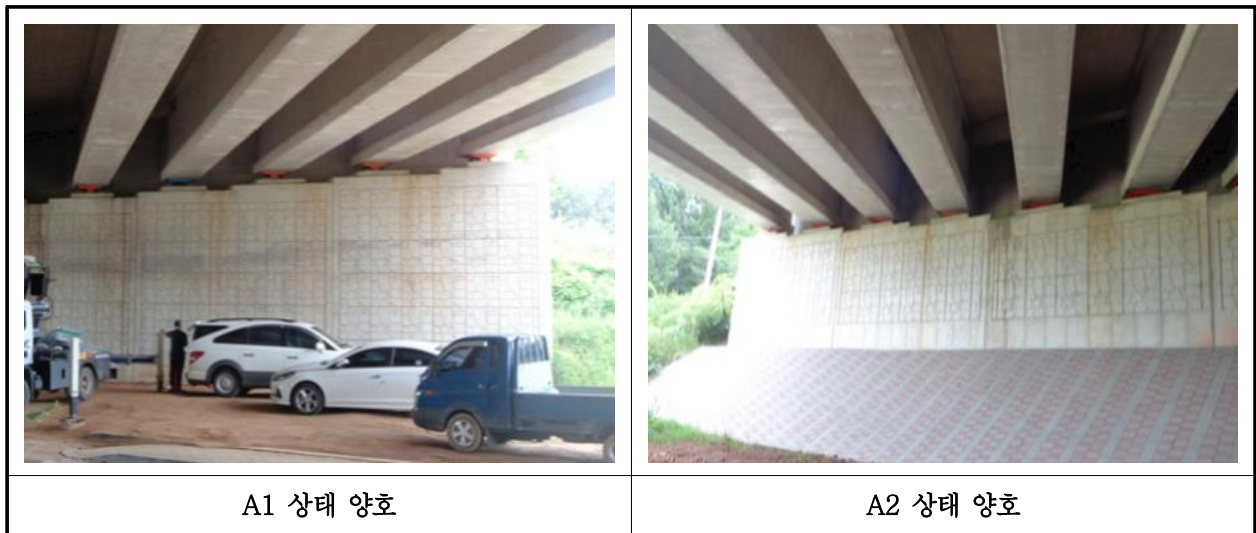
【사진 14.3.9】 교대 손상현황

- 교대에 대한 현장조사 결과 손상이 없는 양호한 상태로 조사되었다.

- 교대는 현재 손상이 없는 양호한 상태이며, 주기적인 점검을 통한 손상의 발생여부 확인 등의 유지관리가 요구된다.

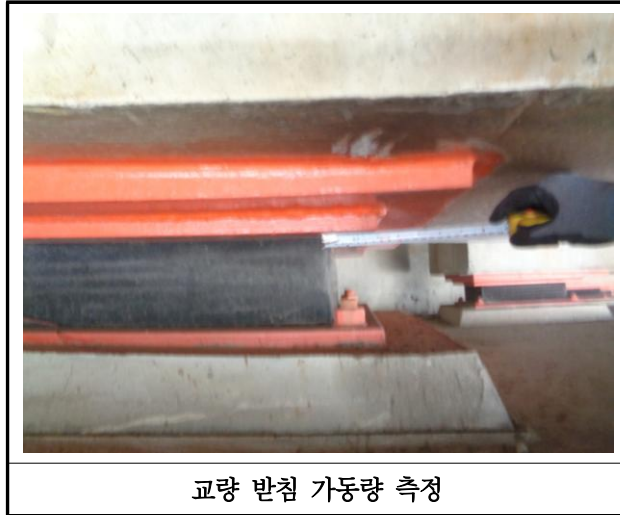
【사진 14.3.13】 교량받침 이동량 측정

가동받침은 상부구조의 온도변화, 처짐 콘크리트의 크리프 및 건조수축 등에 의해 생기는 이동량에 대해서 여유를 가져야 한다.

교량 받침 가동량 측정

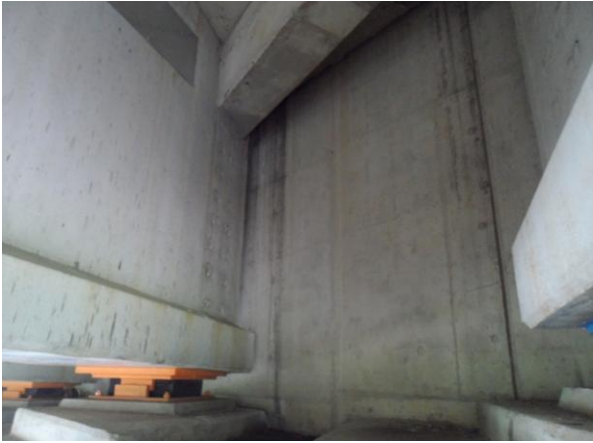
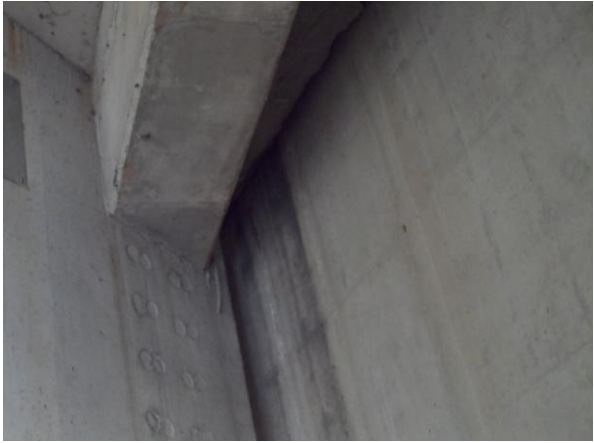
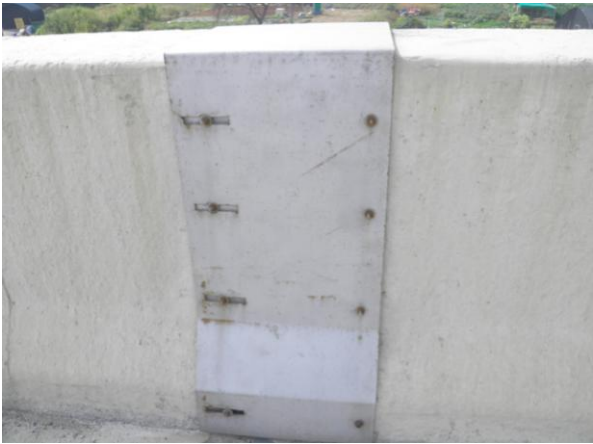
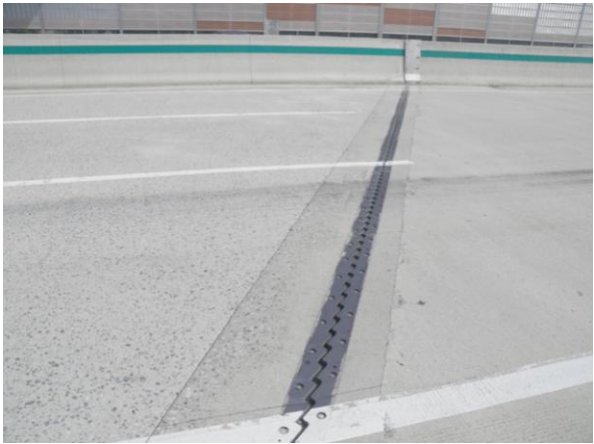
【사진 14.3.15】 신축이음장치 손상현황

- 신축이음에 대한 현장조사 결과 전반적으로 양호한 상태이나 하부 누수가 조사되었다.

| A1 하부 누수(L=0.5m) | A1 하부 누수(L=0.5m) |
| A1 차수판 상태 양호 | A2 상태 양호 |

- 신축이음에 발생한 하부 누수의 경우 시공미흡, 주행차량의 윤하중 및 충격 등에 의해 발생한 손상으로 판단되며, 구조물의 내구성 확보 및 2차부재의 추가 손상 방지를 위해 정비(재설치 등)를 실시하는 것이 필요하다.

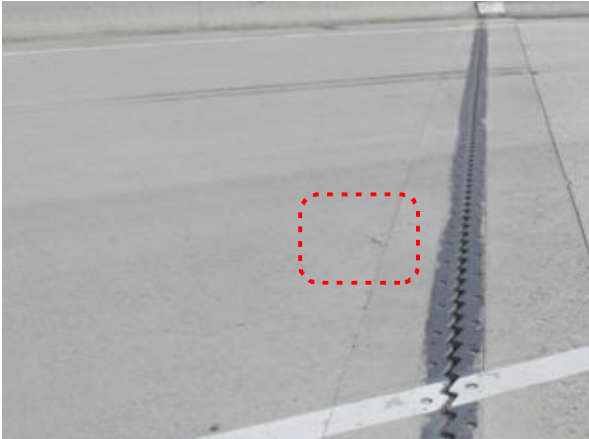
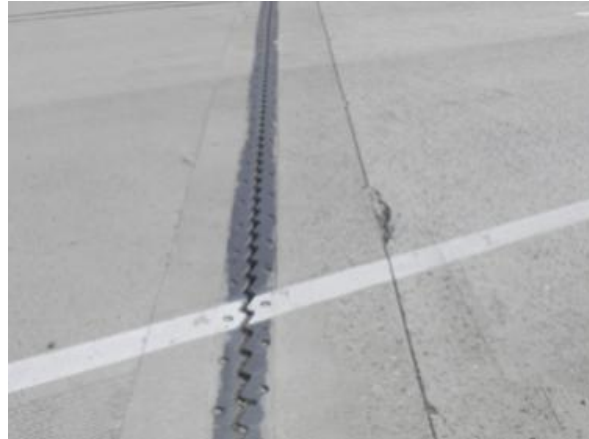
【사진 14.3.18】 교면포장 손상현황

| <p>S1 포장 파손(0.2×0.2)</p> | <p>S1(A1) 접속도로 파손(0.1×0.5 ×5EA)</p> |

- 교면포장은 전반적으로 양호한 상태이나 조사된 포장 파손, 접속도로 파손의 경우 주행차량의 윤하중 및 충격, 다짐불량 등에 의해 발생한 손상으로 판단되며, 내구성 및 주행차량의 안전성 확보를 위해 단면보수 등의 보수를 실시하는 것이 필요하다.

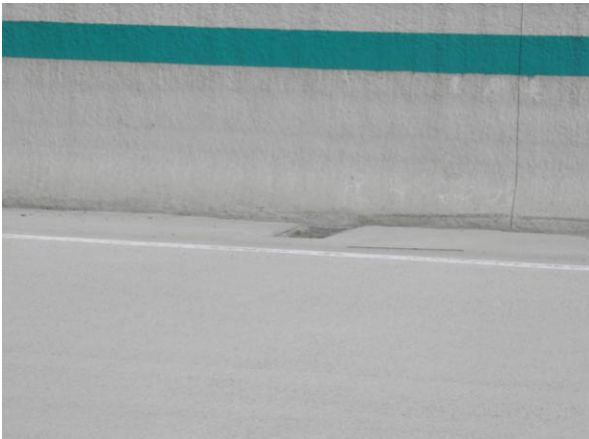
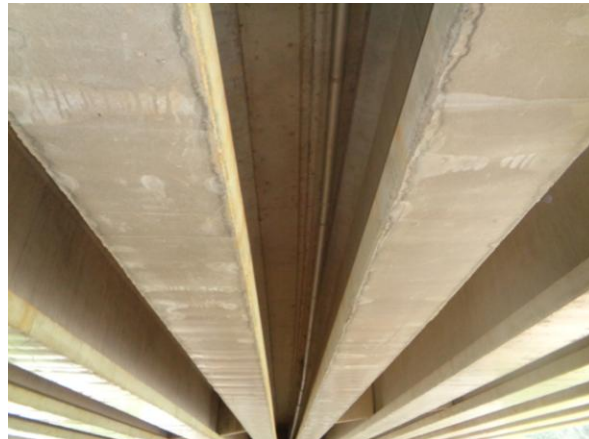
【사진 14.3.20】 배수시설 손상현황

- 배수시설에 대한 현장조사 결과, 손상이 없는 양호한 상태로 확인되었다.

| <p>배수구 상태 양호</p> | <p>배수관 상태 양호</p> |

- 배수구는 현재 양호한 상태이나, 공용기간 경과 및 차량통행에 의한 비산물퇴적 등의 원인으로 이물질퇴적, 그로인한 체수, 배수관 부식 등의 손상이 발생할 수 있으므로, 주기적인 정비를 통한 유지관리가 필요하다.

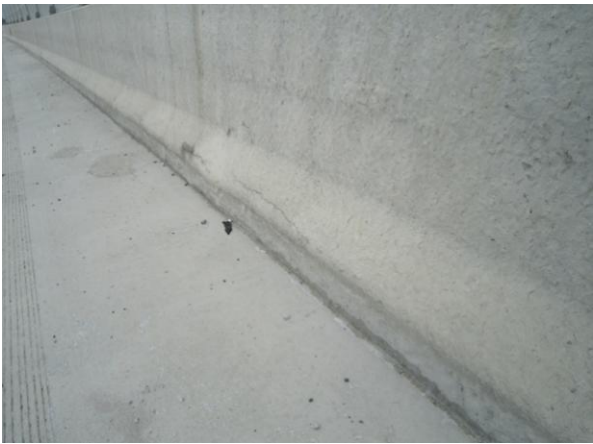
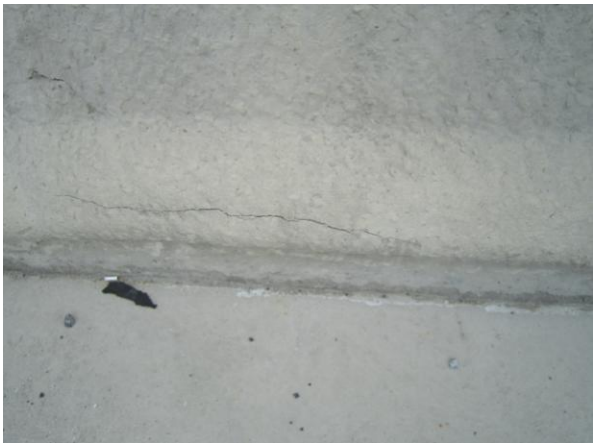
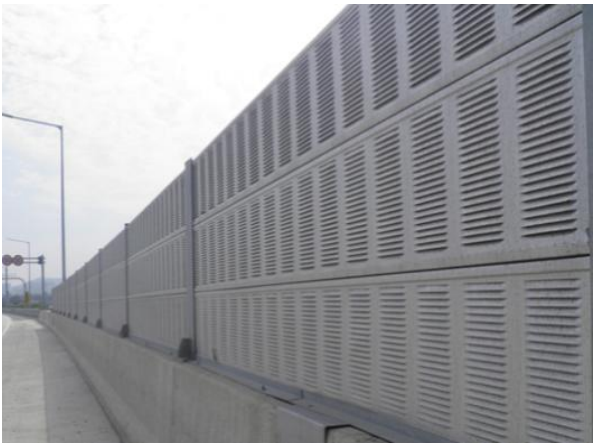
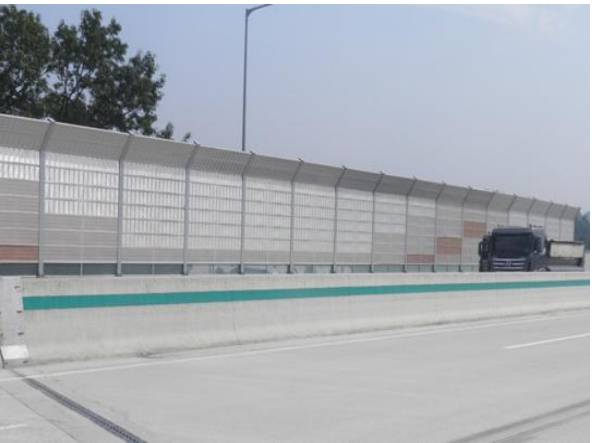
【사진 14.3.22】 방호벽 및 중앙분리대 손상현황

- 방호벽에 대한 현장조사 결과 균열(0.3mm미만)이 조사되었다.

| S1 방호벽 균열(Cw=0.3mm미만) | S1 방호벽 균열(Cw=0.3mm미만) |
| 방음벽 상태 양호 | 중앙분리대 상태 양호 |

- 방호벽에 발생한 균열(0.3mm미만)은 건조수축, 온도변화, 거푸집 조기탈형 등에 의한 손상으로 부재의 내구성 확보를 위한 표면처리를 실시하는 것이 필요하다.

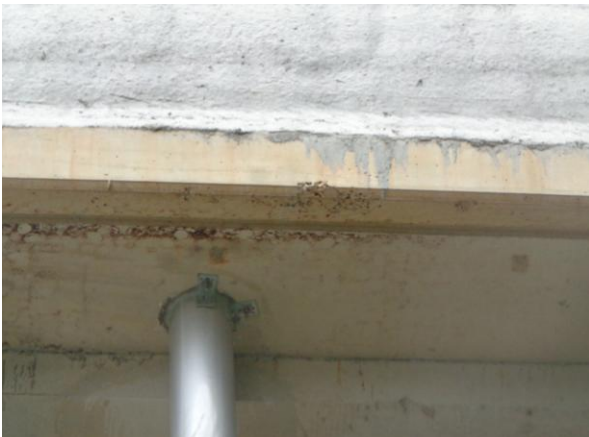
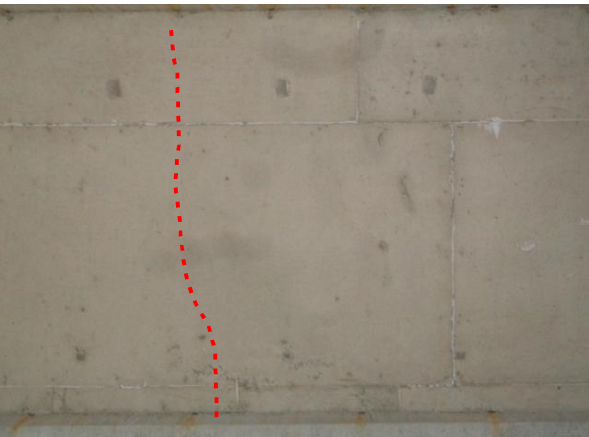
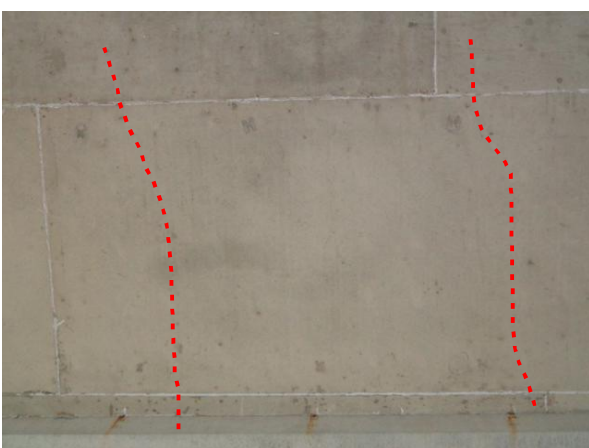
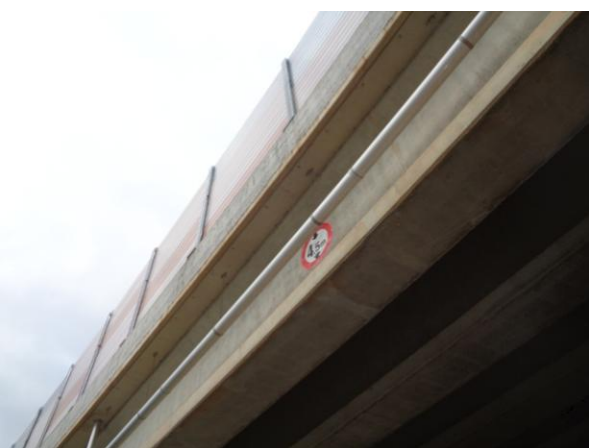
【사진 14.3.24】 바닥판하면 전경

- 바닥판 하면 현장조사 결과 국부적인 균열(0.3mm미만), 재료분리가 조사되었다.

| 바닥판 하면 S1 재료분리(0.3×0.2) | 바닥판 하면 S1 균열(Cw=0.3mm미만) |
| 바닥판 하면 S1 균열(Cw=0.3mm미만) | 바닥판 하면 캔틸레버부 전경 |

- 바닥판하면에 조사된 균열(0.3mm미만), 재료분리는 초기 건조수축, 온도변화, 거푸집 조기탈형, 다짐불량, 시공미흡 등에 의해 발생한 것으로 판단되며, 내구성 확보 차원에서 표면처리, 단면보수를 실시하는 것이 필요하다.

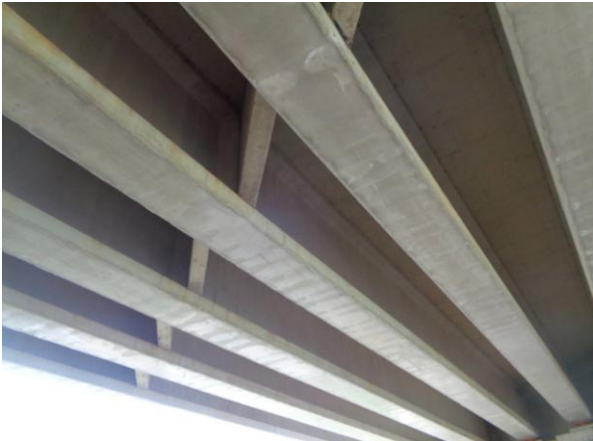
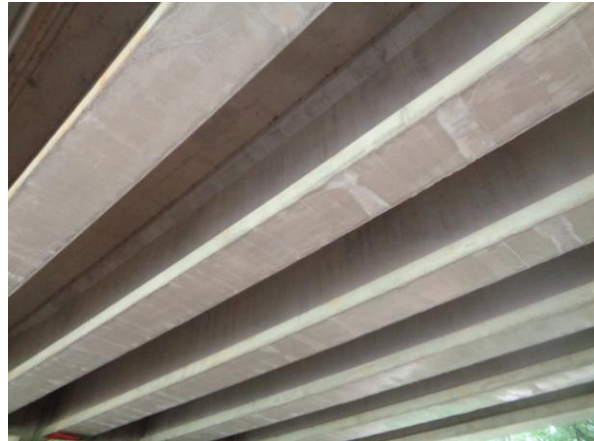
【사진 14.3.26】 거더 손상현황

| <p>거더 상태 양호</p> | <p>거더 상태 양호</p> |

- 거더는 현재 손상이 없는 양호한 상태이며, 주기적인 점검을 통한 손상의 발생여부 확인 등의 유지관리가 요구된다.

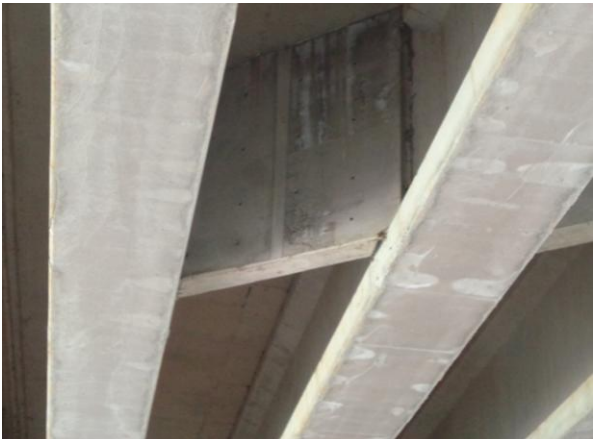
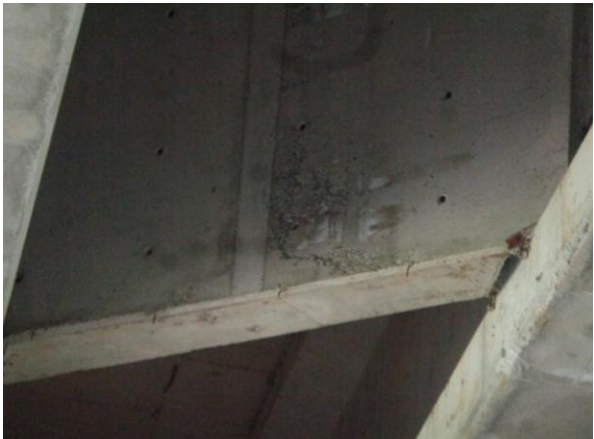
【사진 14.3.28】 가로보 손상현황

| 가로보 S1-G1~2 재료분리(0.4×0.5) | 가로보 S1-G1~2 재료분리(0.4×0.5) |

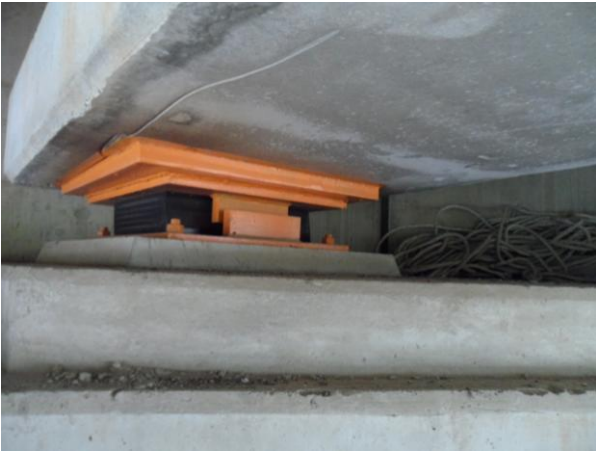
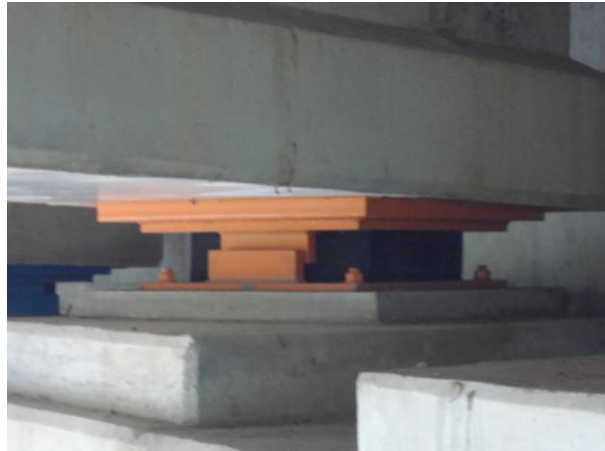
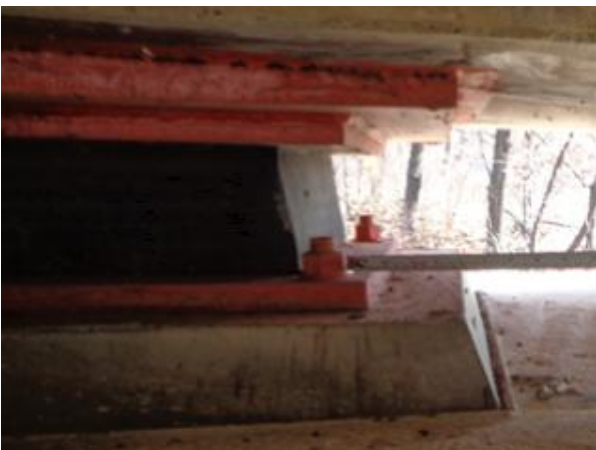
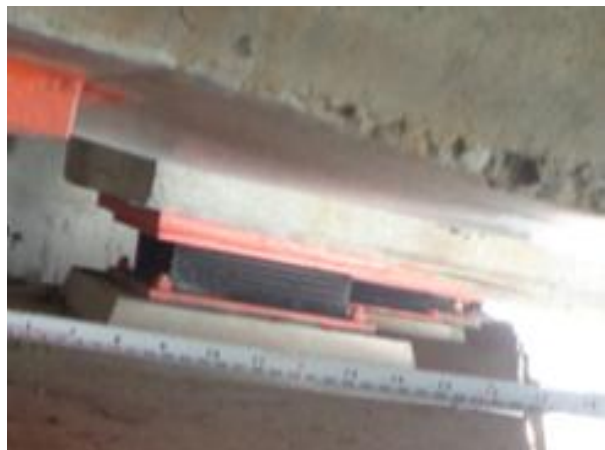
【사진 14.3.32】 교량받침 손상현황

- 교량받침에 대한 현장조사 결과 손상이 없는 양호한 상태로 조사되었다.

| A1-Sh1 상태 양호 | A1-Sh3 상태 양호 |
| A2-Sh1 상태 양호 | A2-Sh5 상태 양호 |

- 교량받침은 손상이 없는 양호한 상태로 조사되었으며, 추후 추가손상 발생 여부에 대한 지속적인 유지관리가 요구된다.

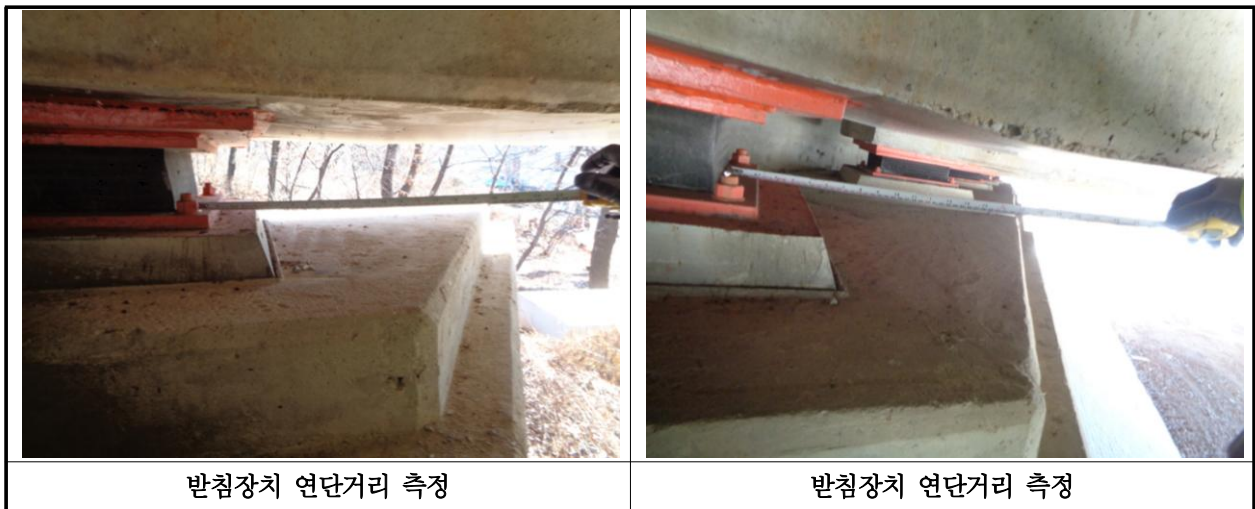
받침장치 연단거리 측정

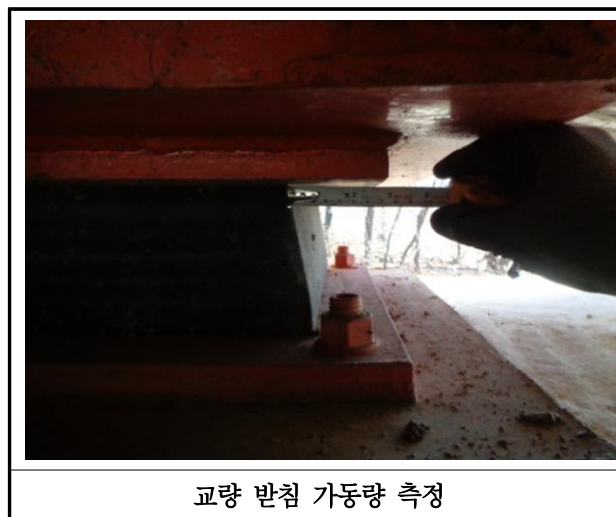
【사진 14.3.34】교량받침 이동량 측정

가동받침은 상부구조의 온도변화, 처짐 콘크리트의 크리프 및 건조수축 등에 의해 생기는 이동량에 대해서 여유를 가져야 한다.

교량 받침 가동량 측정

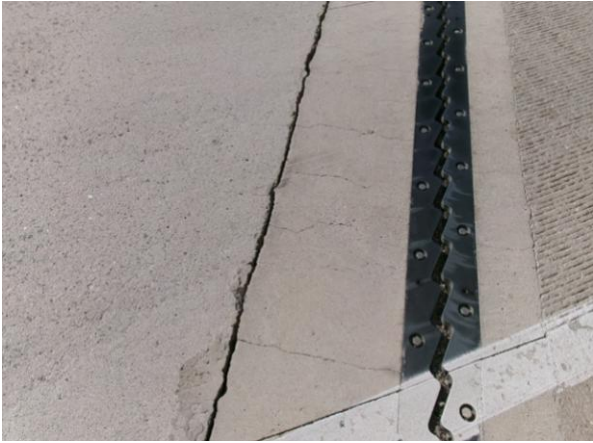
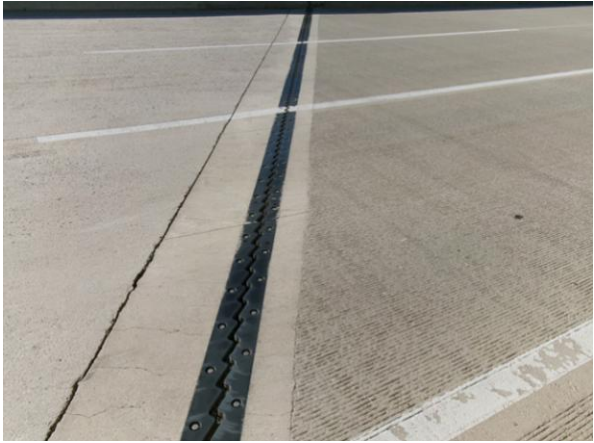
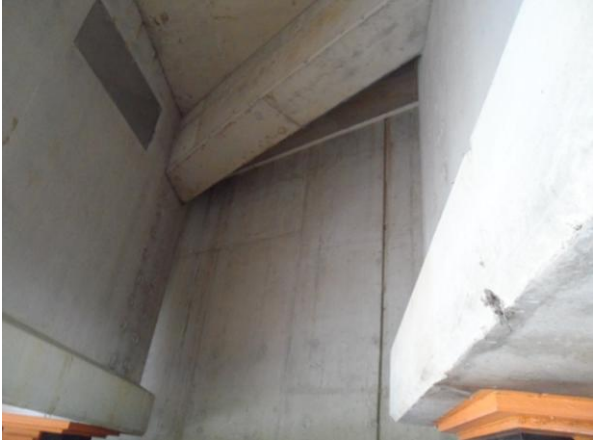
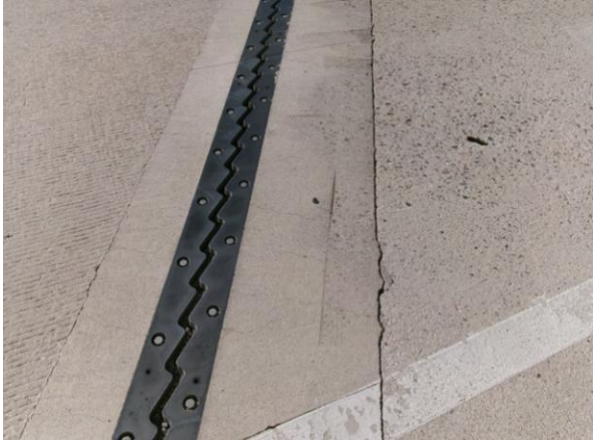
【사진 14.3.36】 신축이음장치 손상현황

- 신축이음에 대한 현장조사 결과 후타재 균열, 망상균열, 하부 누수가 조사되었다.

| A1 후타재 균열(Cw=0.3mm미만) | A1 후타재 균열(Cw=0.3mm미만) |
| A1 하부 누수(L=0.5m) | A2 후타재 망상균열(0.3×2.5, 0.4×2.5) |

- 신축이음에 발생한 후타재 균열, 망상균열, 하부 누수의 경우 초기 건조수축, 온도변화, 주행 차량의 윤하중 및 충격, 시공미흡 등에 의해 발생한 손상으로 판단되며, 구조물의 내구성 확보 및 2차부재의 추가 손상 방지를 위해 표면처리, 정비(재설치 등)를 실시하는 것이 필요하다.

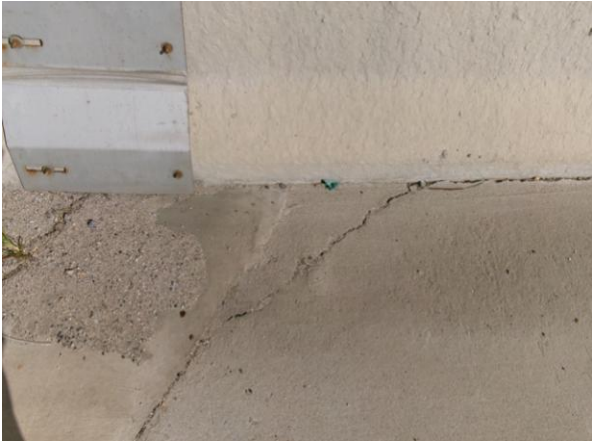
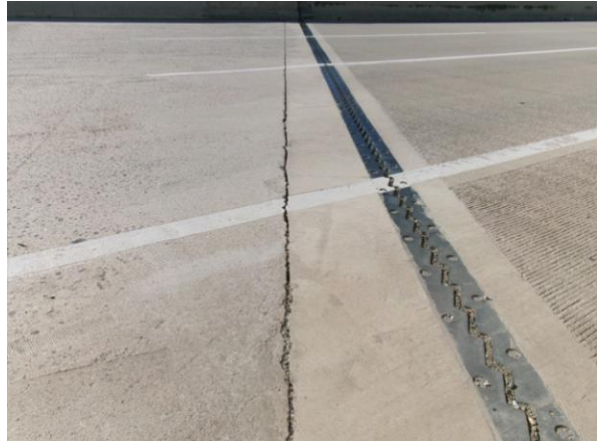
【사진 14.3.39】 교면포장 손상현황

| S1(A1) 접속도로 파손(0.5×0.5) | S1(A1) 접속부 이격(L=13.0m, T=0.5cm) |

- 교면포장의 본선은 양호한 상태로 확인되었으나 조사된 접속도로 파손, 접속부 이격의 경우 다짐불량, 시공미흡, 주행차량의 윤하중 등에 의해 발생한 손상으로 판단되며, 내구성 및 주행차량의 안전성 확보를 위해 단면보수, 실링재 충전 등의 보수를 실시하는 것이 필요하다.

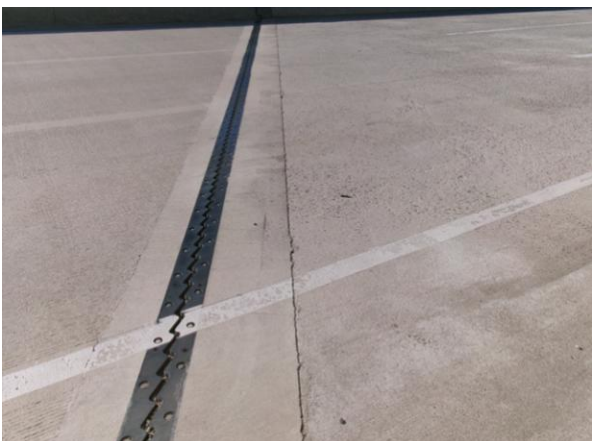
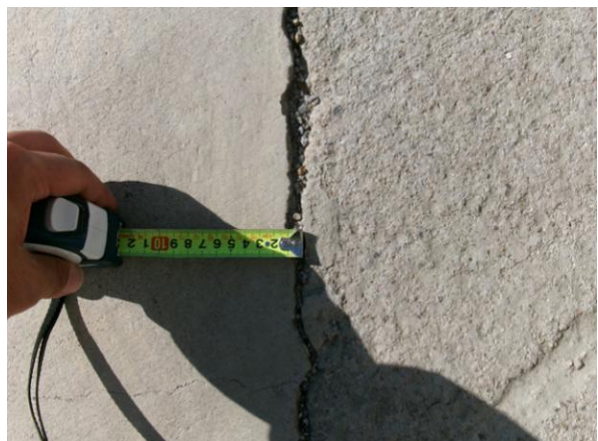
| S1(A1) 접속부 이격(L=13.0m, T=0.5cm) | S1(A1) 접속부 이격(L=13.0m, T=0.5cm) |

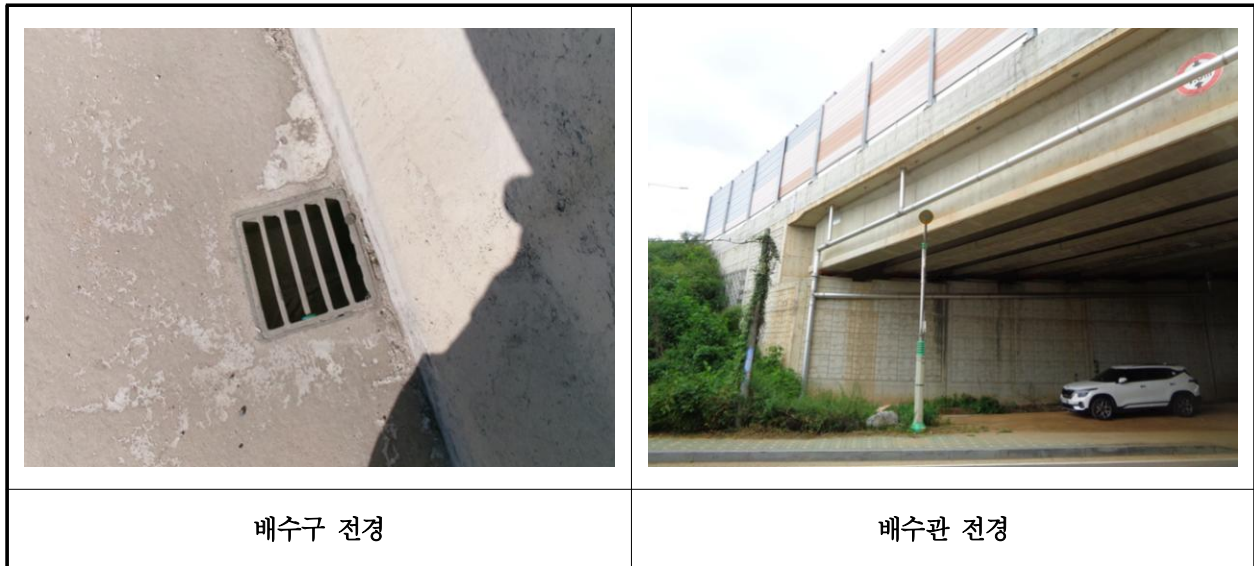
【사진 14.3.40】 배수시설 전경

- 서문13교는 교량의 횡단구배 특성에 따라 교량의 우측에 배수시설이 설치되어 있다.

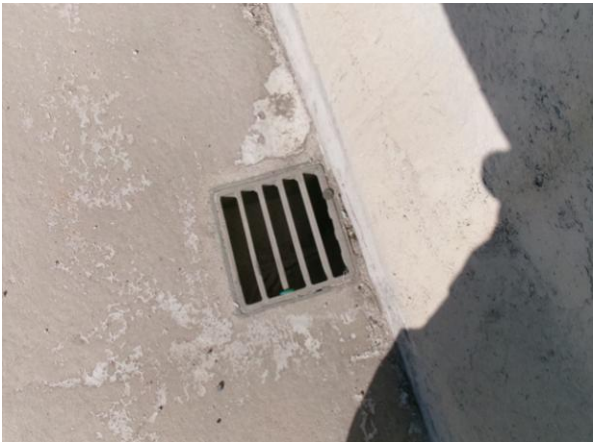
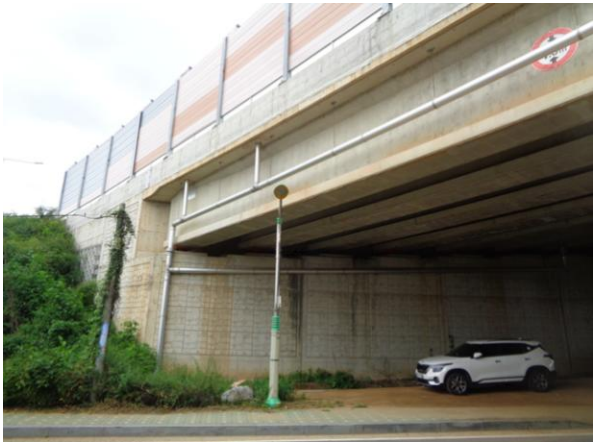
【사진 14.3.41】 배수시설 손상현황

- 배수시설에 대한 현장조사 결과, 손상이 없는 양호한 상태로 확인되었다.

| <p>배수구 상태 양호</p> | <p>배수관 상태 양호</p> |

- 배수구는 현재 양호한 상태이나, 공용기간 경과 및 차량통행에 의한 비산물퇴적 등의 원인으로 이물질퇴적, 그로인한 체수, 배수관 부식 등의 손상이 발생할 수 있으므로, 주기적인 정비를 통한 유지관리가 필요하다.

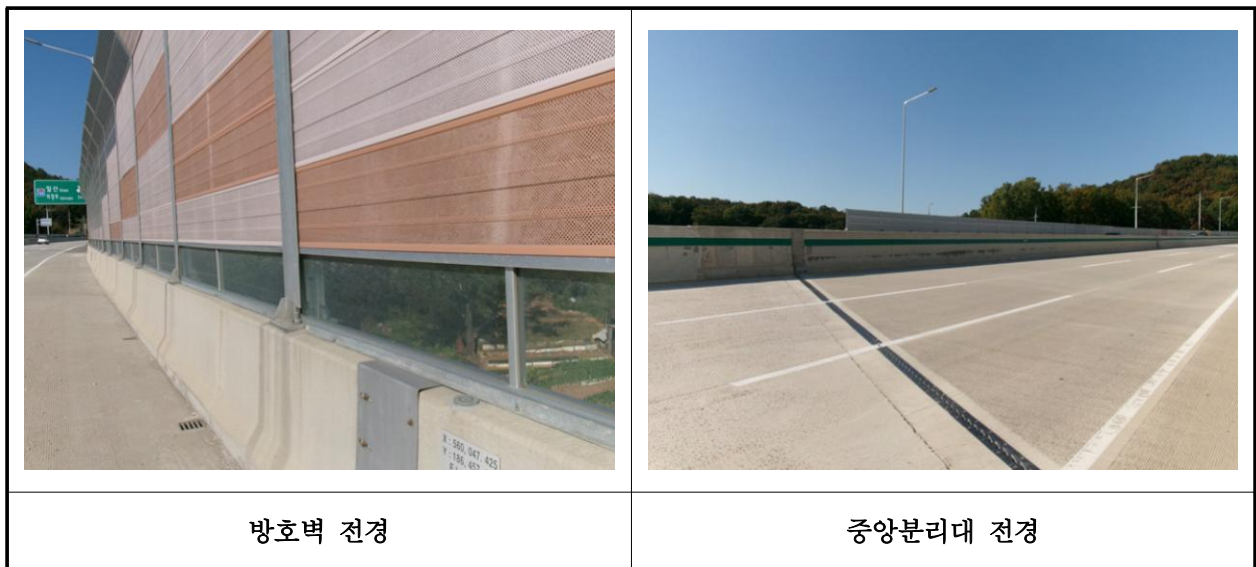
【사진 14.3.42】 방호벽 및 중앙분리대 전경

- 차량의 차도이탈 방지, 사고시 완충작용 등의 기능을 하는 방호울타리는 철근콘크리트 구조이며, 방호벽 상면에 방음벽이 설치되어있다.

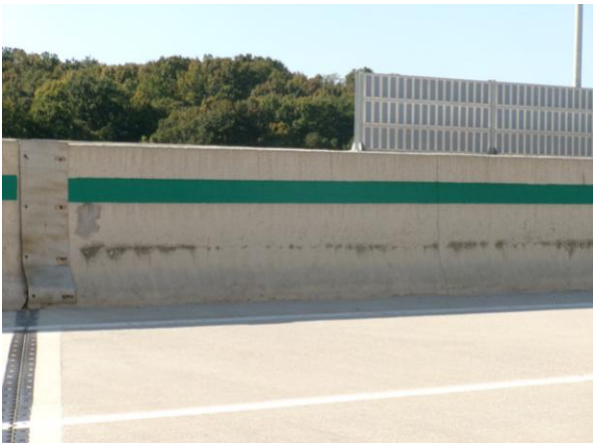
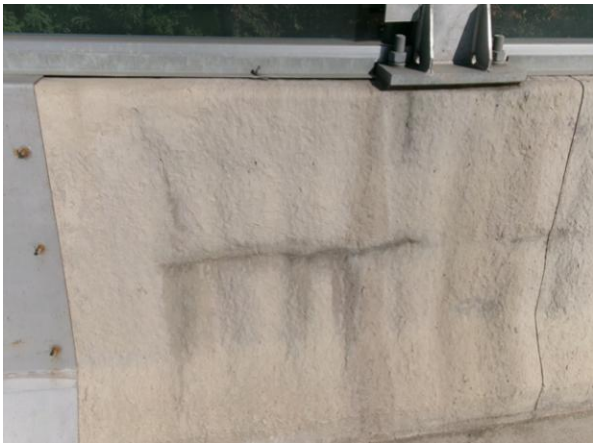
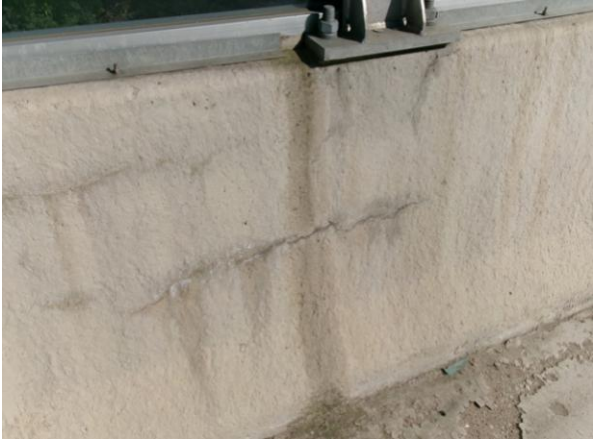
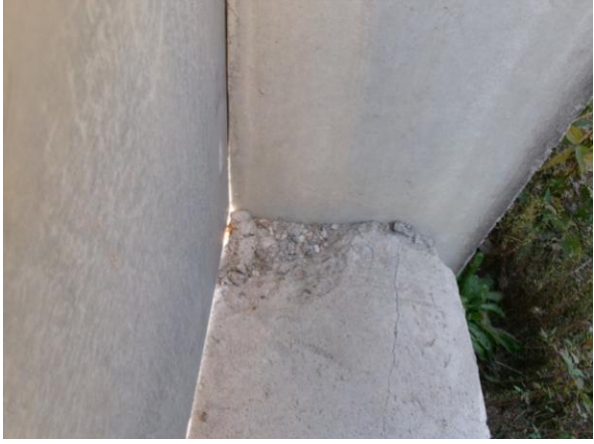
【사진 14.3.43】 방호벽 및 중앙분리대 손상현황

- 방호벽에 대한 현장조사 결과 균열(0.3mm미만, 이상), 접속부 균열 및 박리가 조사되었다.

| S1 중분대 균열(Cw=0.3mm미만) | S1 방호벽 균열(Cw=0.3mm이상) |
| S1(A2) 접속부 균열(Cw=0.3mm이상) | S1(A2) 접속부 박리(1.5×0.5) |

- 방호벽에 발생한 균열(0.3mm미만, 미만), 접속부 균열, 박리는 건조수축, 온도변화, 거푸집 조기탈형, 시공미흡, 다짐불량 등에 의한 손상으로 부재의 내구성 확보를 위한 표면처리, 주입보수, 단면보수를 실시하는 것이 필요하다.

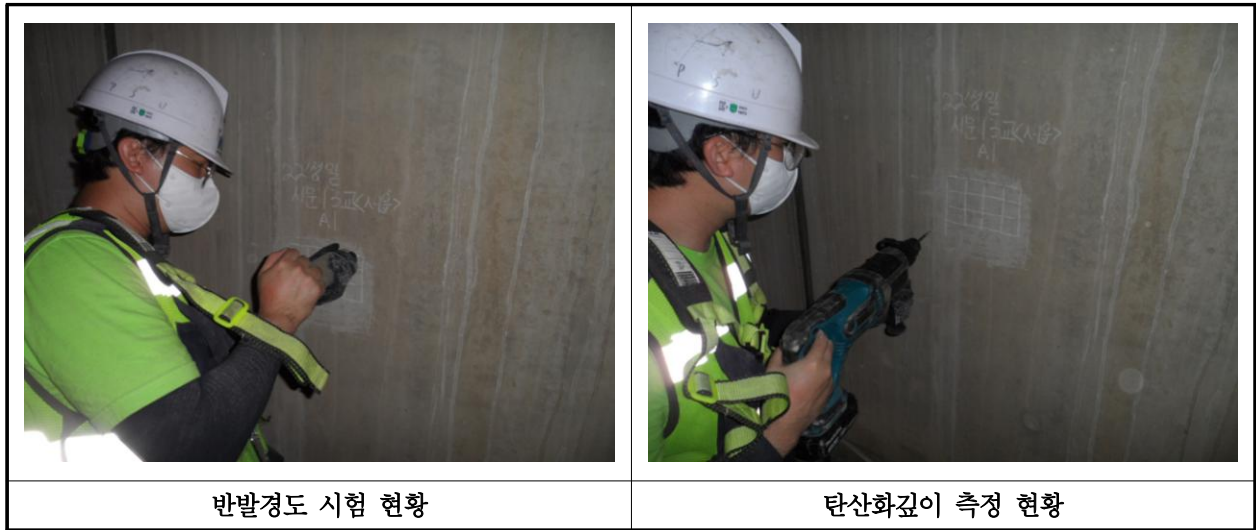
【사진 14.4.1】 콘크리트 내구성조사 현황

대상 구조물에 대한 재료시험은 도보로 접근이 가능한 위치를 우선적으로 실시하였으며, 도보로 접근이 가능하지 못한 부위는 점검차, 사다리 등을 이용하여 접근 후 시험을 실시하였다. 교량은 전반적으로 양호한 상태이기 때문에 건전부에서 각 1회씩 실시하였다. 기존에 실시한 부위는 주변 및 미실시한 부재를 중심으로 실시하여 차후 점검 및 진단 비교·평가를 목적으로 하였다.

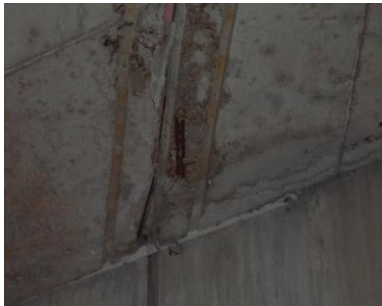
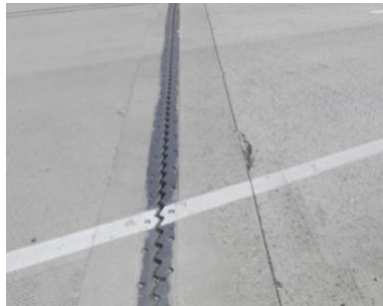
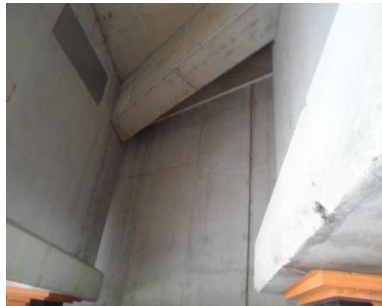
◎ 부재별 중점점검 손상

| ① 바닥판 하면 철근노출 - 진전 여부확인 | ② 교면포장 접속도로 파손 - 진전 여부확인 | ③ 신축이음 하부 누수 - 진전 여부확인 |
