# 15. 서문14교

### 15.1 시설물의 개요

본 시설물은 경기도 고양시 덕양구 고양대로 1489-1(성사동)에 위치한 교량으로 총 연장 70.0m, 폭 32.0m로 시공되어 있다.

**SM** 서울~문산고속도로 민간투자사업

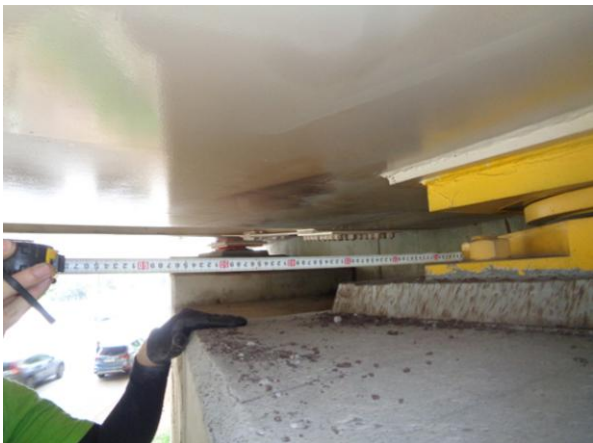
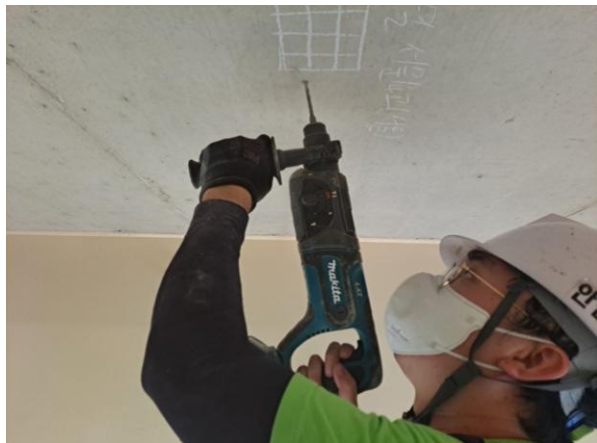
【사진 15.3.1】 근접조사를 위한 장비 사용 전경

| Span번호 | 조사방법 및 접근성 | 조사기간 | 비고 |
|---|---|---|---|
| 연단거리 측정 | | 비파괴시험 | |

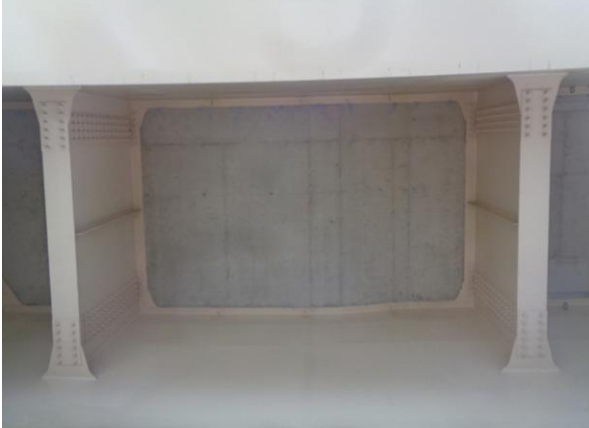
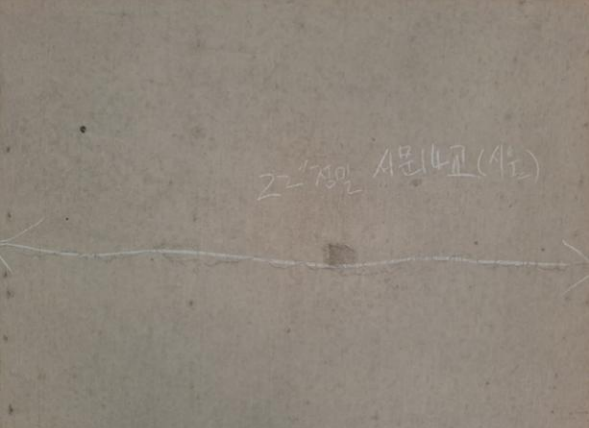
【사진 15.3.3】 바닥판하면 전경

- 바닥판 하면 현장조사 결과 전반적으로 양호한 상태이나 국부적인 균열(0.3mm미만)이 조사되었다.

| <p>바닥판 하면 S1 균열(Cw=0.3mm미만)</p> | <p>바닥판 하면 S1 균열(Cw=0.3mm미만)</p> |

- 바닥판하면에 조사된 균열(0.3mm미만)은 초기 건조수축, 온도변화, 거푸집 조기탈형 등에 의해 발생된 것으로 판단되며, 내구성 확보 차원에서 표면처리 등의 보수를 실시하는 것이 필요하다.

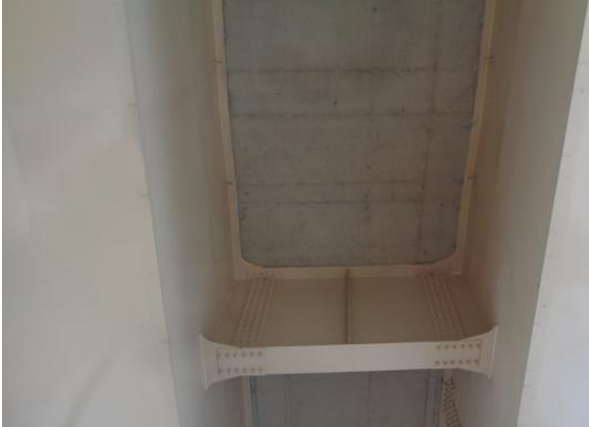
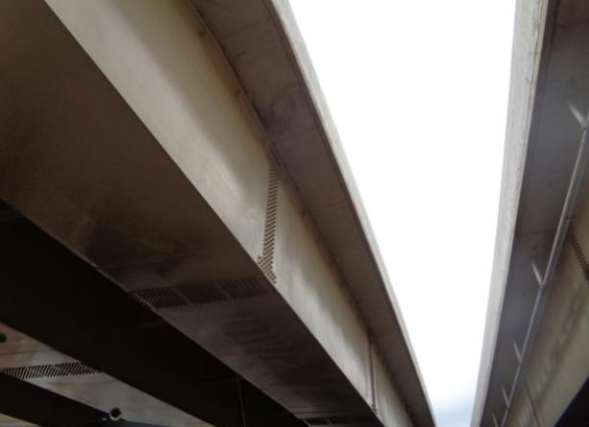
| <p>바닥판 하면 S1 상태 양호</p> | <p>바닥판 하면 S1 캔틸레버부 상태 양호</p> |

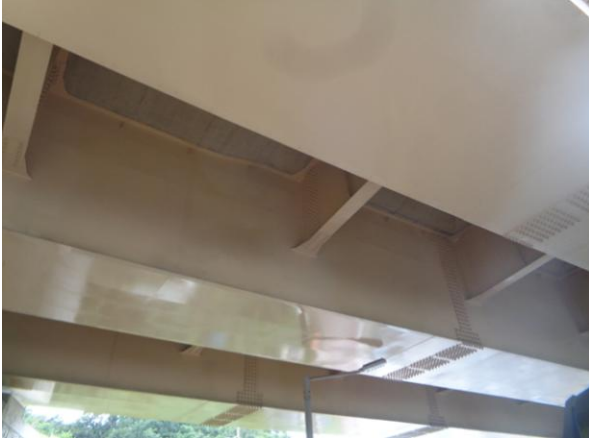
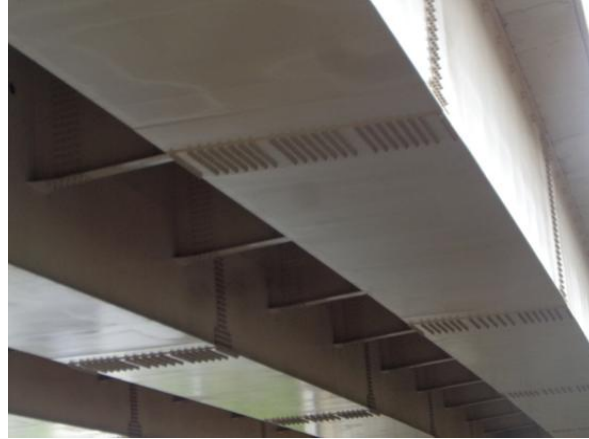
【사진 15.3.5】 거더 손상현황

- 거더에 대한 현장조사 결과 거더외부 및 내부는 손상이 없는 양호한 상태로 확인되었다.

| <p>거더외부 상태양호</p> | <p>거더외부 상태양호</p> |

- 거더외부 및 내부는 손상이 없는 양호한 상태이며, 주기적인 점검을 통한 손상의 발생여부 확인 등의 유지관리가 요구된다.

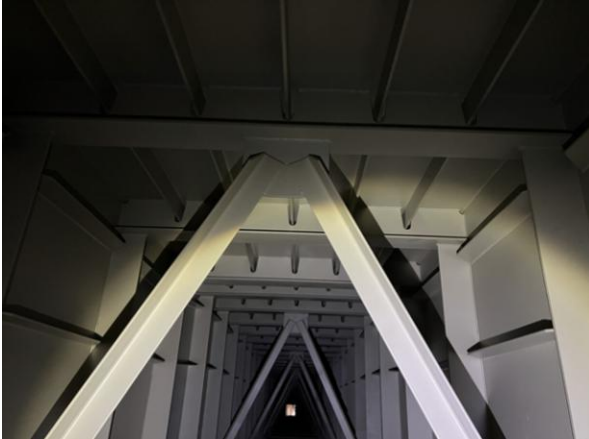
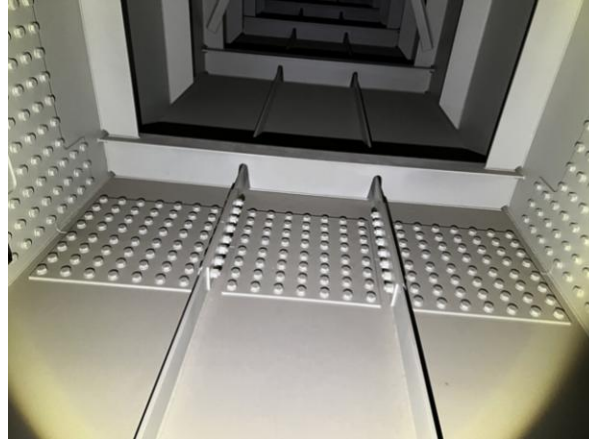
| <p>거더내부 상태양호</p> | <p>거더내부 상태양호</p> |

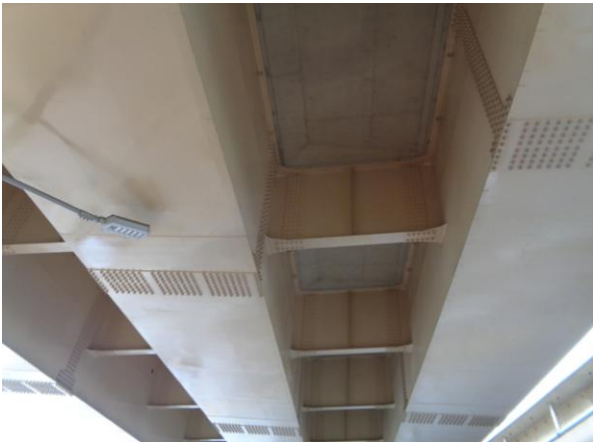
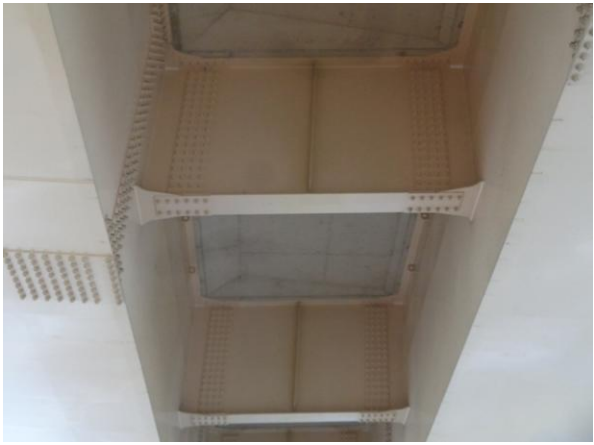
【사진 15.3.7】 가로보 손상현황

- 가로보에 대한 현장조사 결과, 손상이 없는 양호한 상태로 확인되었다.

| <p>가로보 상태양호</p> | <p>가로보 상태양호</p> |

- 가로보는 현재 손상이 없는 양호한 상태이며, 주기적인 점검을 통한 손상의 발생여부 확인 등의 유지관리가 요구된다.

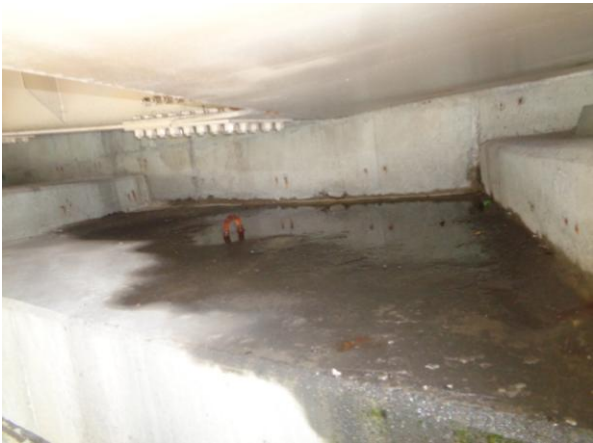
【사진 15.3.9】 교대 손상현황

- 교대에 대한 현장조사 결과 전반적으로 양호한 상태이나 국부적인 균열(0.3mm미만), 상면 체수가 조사되었다.

| <p>A1 구체 상면 체수(2.5×2.0)</p> | <p>A2 상태 양호</p> |

- 교대에 조사된 구체 상면 체수는 신축이음부 우수유입, 시공미흡 등에 의한 손상으로 판단되며, 부재의 내구성 확보 및 2차부재 손상 방지를 위해 정비(신축이음과 연계) 등의 보수를 실시하는 것이 필요하다.

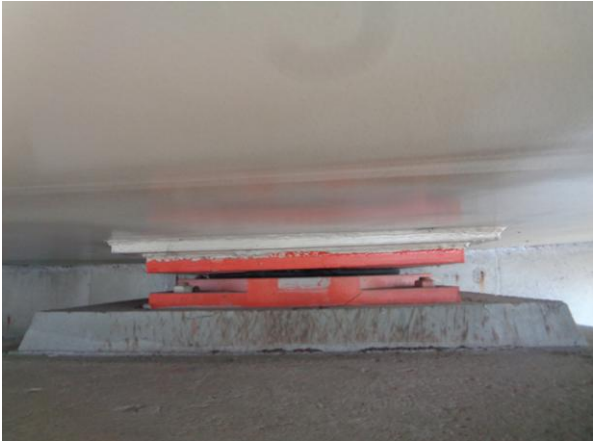
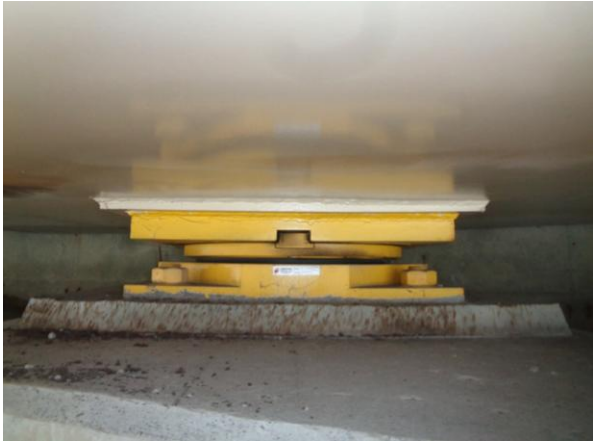
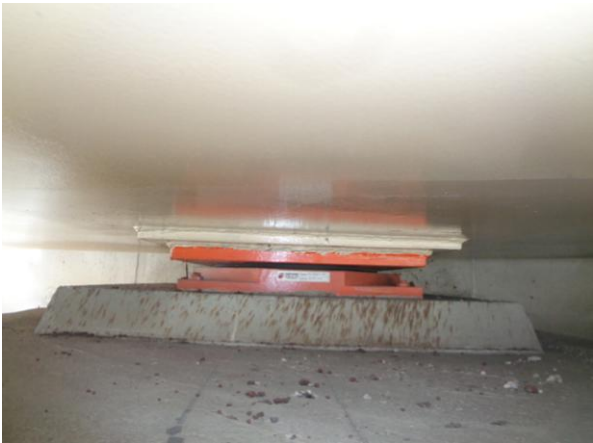
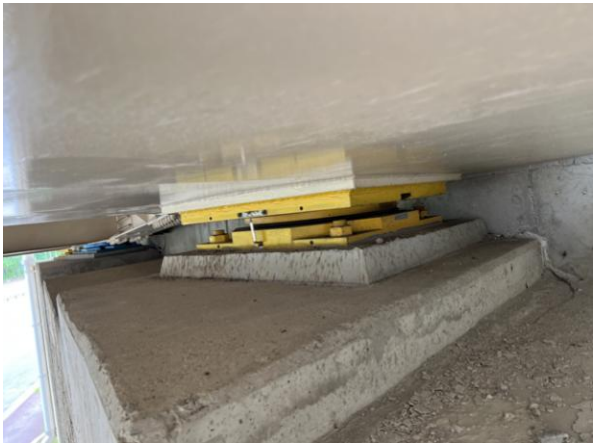
【사진 15.3.11】 교량받침 손상현황

- 교량받침에 대한 현장조사 결과 손상이 없는 양호한 상태로 조사되었다.

| A1-Sh1 상태 양호 | A1-Sh2 상태 양호 |
| A1-Sh3 상태 양호 | A2-Sh3 상태 양호 |

- 교량받침은 손상이 없는 양호한 상태로 조사되었으며, 추후 추가손상 발생 여부에 대한 지속적인 유지관리가 요구된다.

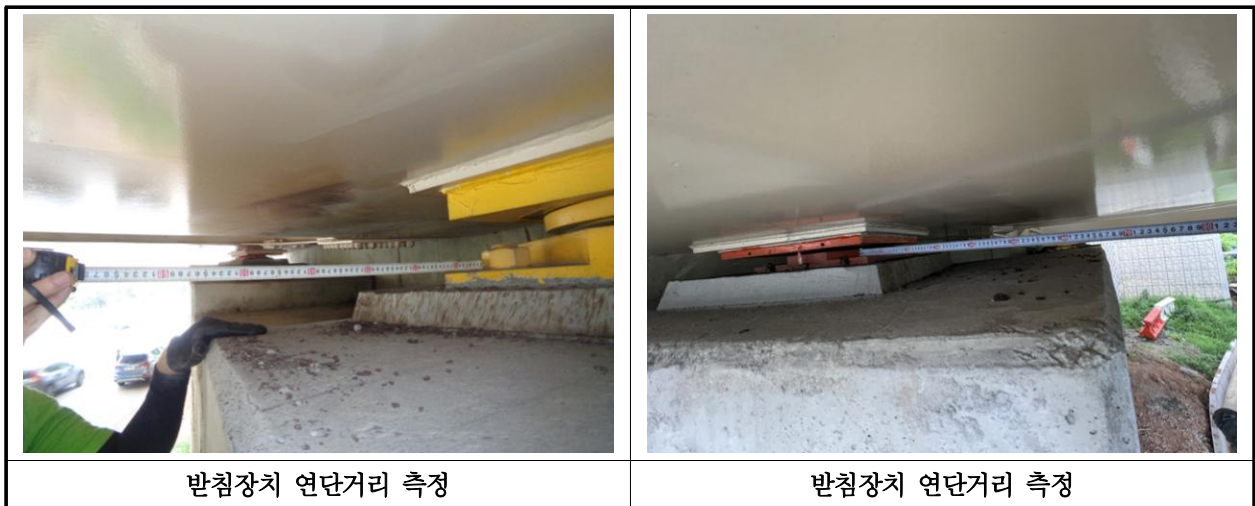
- 거더의 경간길이 100m 이하  
:  $S(\text{mm}) = 200 + 5L$
  - 거더의 경간길이 100m 이상  
:  $S(\text{mm}) = 300 + 4L$
- 여기서, L은 경간길이(m)

받침장치 연단거리 측정

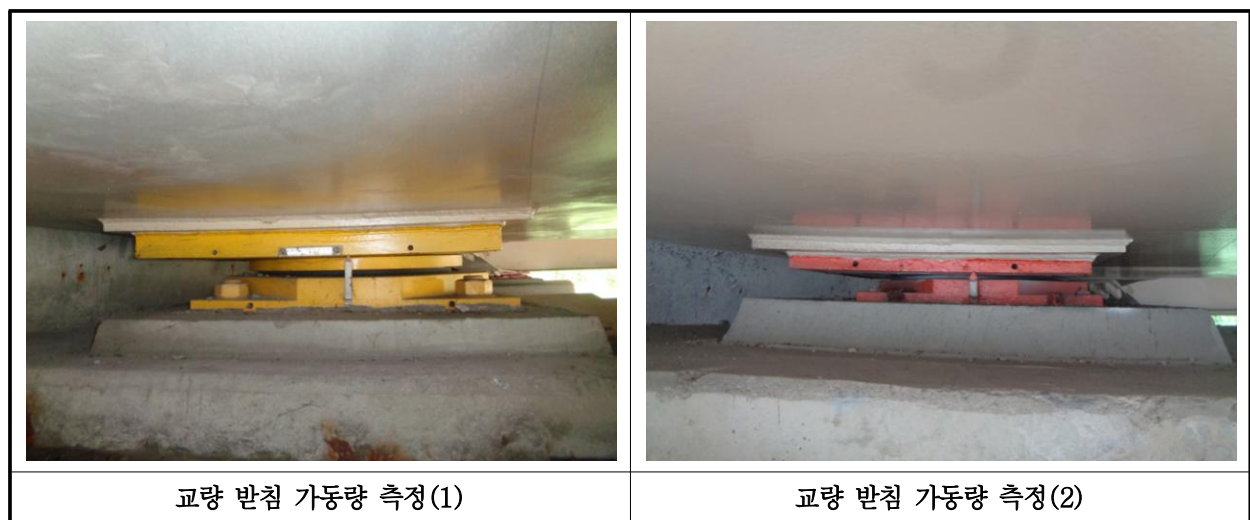
【사진 15.3.13】교량받침 이동량 측정

가동받침은 상부구조의 온도변화, 처짐 콘크리트의 크리프 및 건조수축 등에 의해 생기는 이동량에 대해서 여유를 가져야 한다.

- 교량받침은 손상이 없는 양호한 상태로 조사되었으며, 추후 추가손상 발생 여부에 대한 지속적인 유지관리가 요구된다.
- 연단거리 측정 결과, 전 개소 모두 실측 연단거리가 계산 연단거리를 상회하고 있는 것으로 측정되어 설계기준을 만족하고 있는 것으로 검토되었다.
- 계산여유량과 실측여유량의 비교·검토결과 온도변화에 따른 신장시 가동여유량을 확보하지 못하고 있는 것으로 확인되었으며, 이는 프리세팅 오류, 온도에 따른 상부구조의 회전(사교의 특성) 등이 원인인 것으로 추정된다. 따라서 교대 및 교량받침에 대한 주기적인 계측을 실시하며, 그에 따른 보수대책을 수립하는 것이 필요하다.

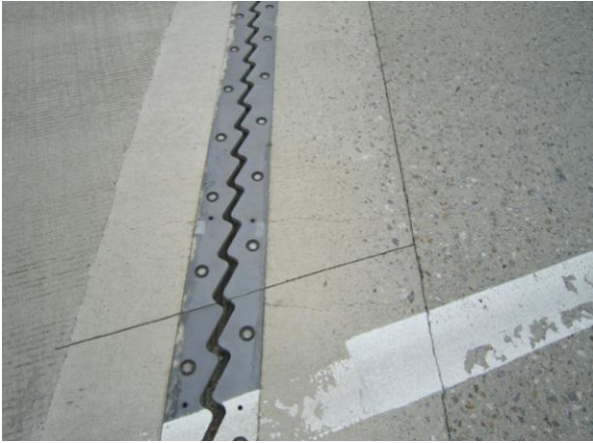
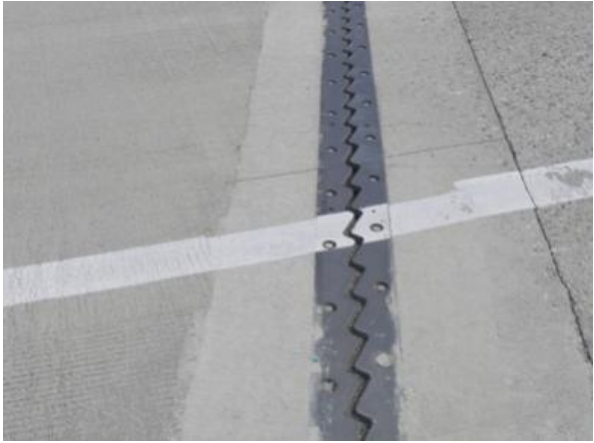
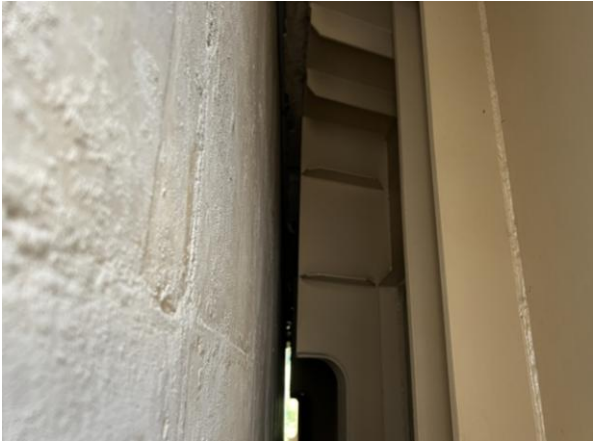
【사진 15.3.15】 신축이음장치 손상현황

- 신축이음에 대한 현장조사 결과 후타재 균열, 망상균열, 하부 누수가 조사되었다.

| A1 후타재 균열 (Cw=0.3mm미만) | A1 후타재 망상균열 (0.3 × 12.0) |
| A1 하부 누수 (L=1.0m) | A2 본체 상태 양호 |

- 신축이음에 발생한 후타재 균열, 망상균열, 하부 누수의 경우, 초기 건조수축, 온도변화, 주행차량의 윤하중 및 충격, 시공미흡 등에 의해 발생한 손상으로 판단되며, 구조물의 내구성 확보 및 2차부재의 추가 손상 방지를 위해 표면처리, 정비(재설치 등)를 실시하는 것이 필요하다.

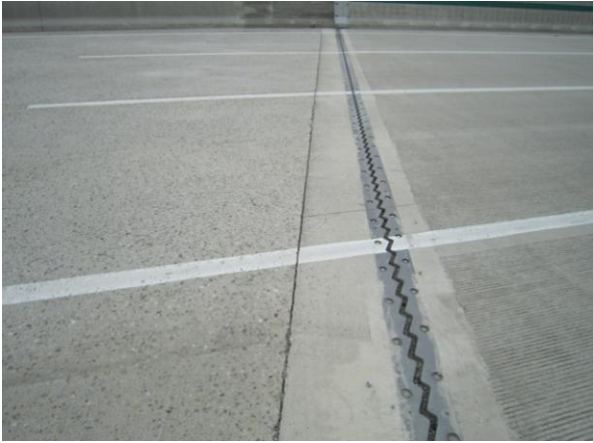
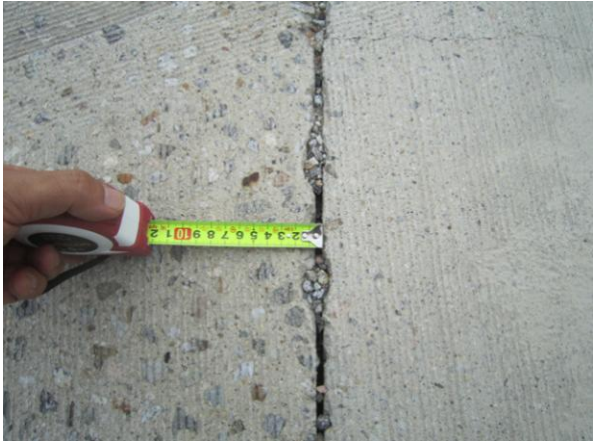
【사진 15.3.18】 교면포장 손상현황

| S1 (A2) 접속부 이격(L=15.0m) | S1 (A2) 접속부 이격(L=15.0m) |

- 교면포장은 전반적으로 양호한 상태이나 조사된 접속부 이격은 주행차량의 윤하중, 다짐불량 등에 의해 발생한 손상으로 판단되며, 주행차량의 안전성 확보를 위해 실링재 충전 등의 보수 대책을 수립하는 것이 요구된다.

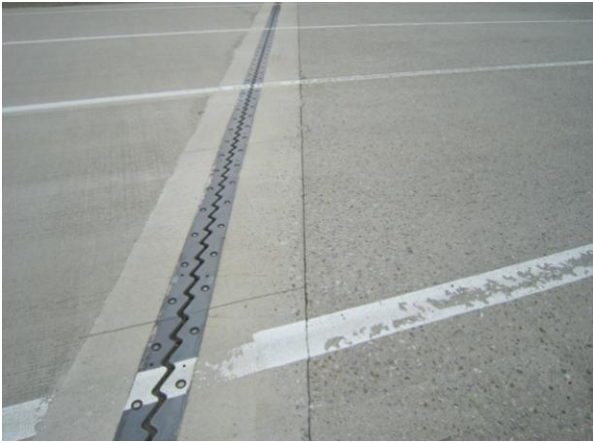
| S1 (A1) 접속부 이격(L=15.0m) | S1 교면포장 상태 양호 |

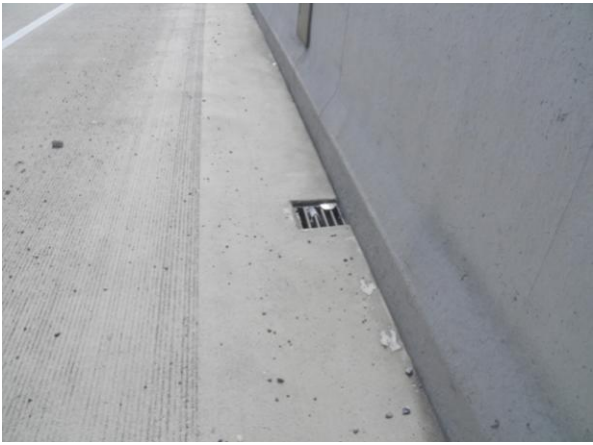
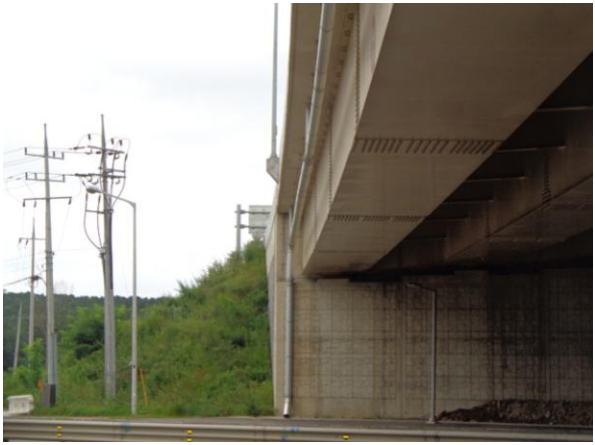
【사진 15.3.20】 배수시설 손상현황

- 배수시설에 대한 현장조사 결과, 손상이 없는 양호한 상태로 확인되었다.

| <p>배수구 상태 양호</p> | <p>배수관 상태 양호</p> |

- 배수구는 현재 양호한 상태이나, 공용기간 경과 및 차량통행에 의한 비산물퇴적 등의 원인으로 이물질퇴적, 그로인한 체수, 배수관 부식 등의 손상이 발생할 수 있으므로, 주기적인 정비를 통한 유지관리가 필요하다.

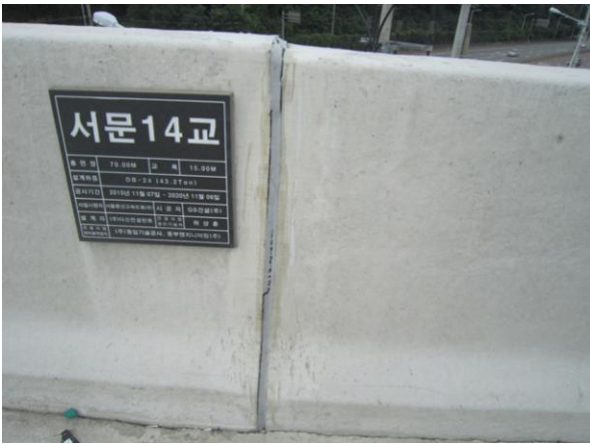
【사진 15.3.22】 방호벽 및 중앙분리대 손상현황

| <p>S1 방호벽 단차(L=1.5m, T=2.5cm)</p> | <p>S1 방호벽 단차(L=1.5m, T=2.5cm)</p> |

- 방호벽에 발생한 접속부 단차는 시공미흡, 다짐불량, 잔류침하 등에 의한 손상으로 판단되며, 부재의 내구성 확보 차원에서 실링재 충전 등을 실시하는 것이 필요하고 지속적인 계측을 통한 유지관리가 요구된다.

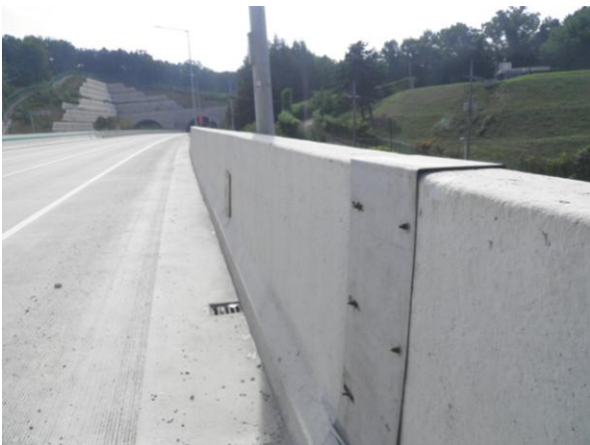
| <p>방호벽 상태 양호</p> | <p>중앙분리대 상태 양호</p> |

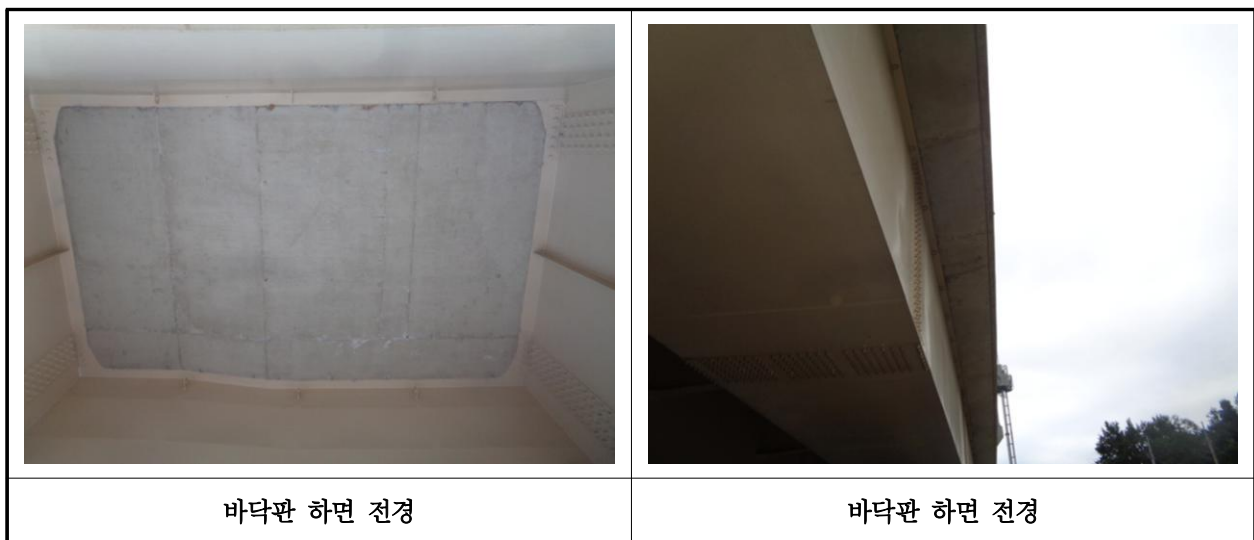
【사진 15.3.23】 바닥판하면 전경

- 서문14교(문산방향)은 1경간으로 이루어져 있으며, 연장은 L=70.0m 폭 16.0m(편도)로 바닥판은 철근콘크리트로 시공되어있다.
- 바닥판하면에 대한 현장조사는 도보 및 고소점검차로 근접조사를 실시하였다.

- 바닥판 하면 현장조사 결과 손상이 없는 양호한 상태로 조사되었다.

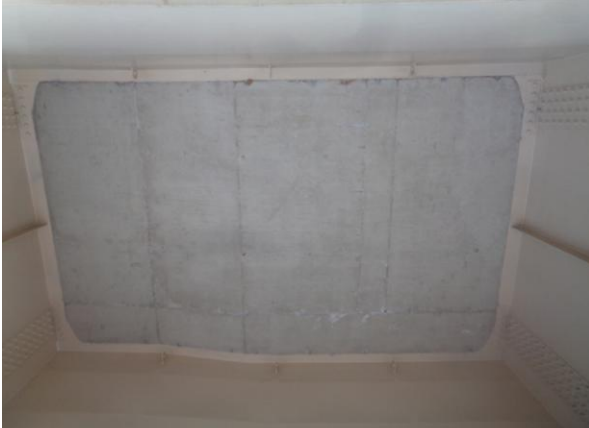
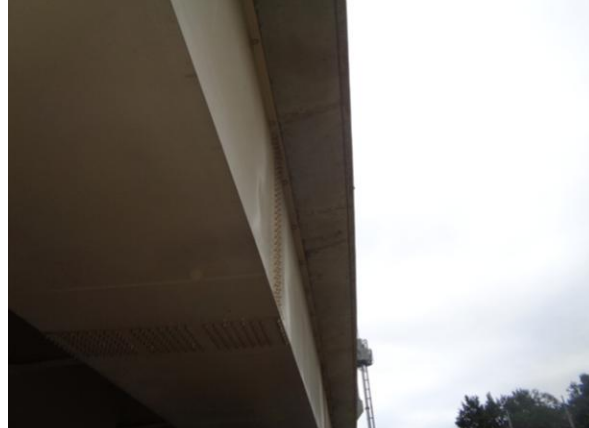
【사진 15.3.24】 바닥판하면 전경

| <p>바닥판 하면 S1 상태 양호</p> | <p>바닥판 하면 S1 캔틸레버부 상태 양호</p> |

- 바닥판 하면은 현재 손상이 없는 양호한 상태이며, 주기적인 점검을 통한 손상의 발생여부 확인 등의 유지관리가 요구된다.

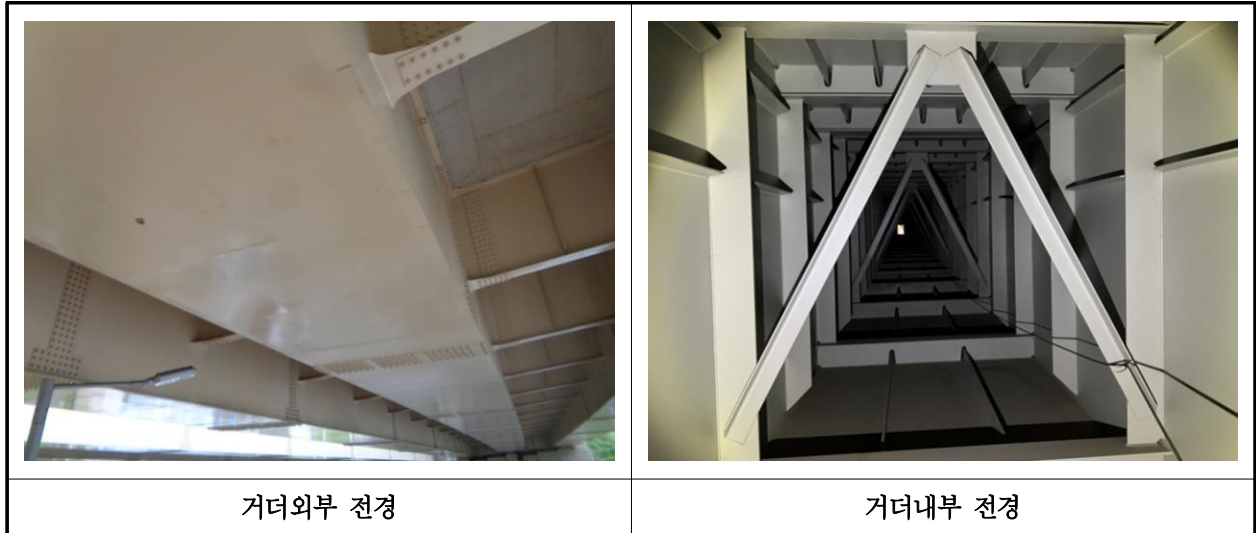
【사진 15.3.25】 거더 전경

- 바닥판으로부터 전달되는 상부하중을 지지하고 교량받침으로 하중을 전달하는 역할을 하는 ST. BOX는 3열로 시공되었으며, 도보 및 고소점검차로 외관조사를 실시하였다.

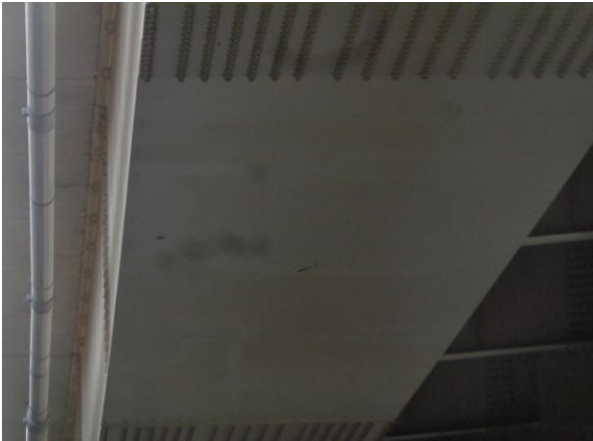
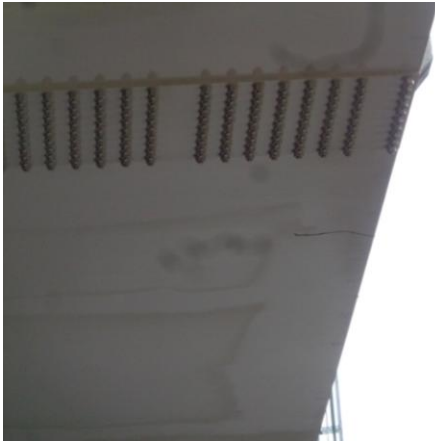
【사진 15.3.26】 거더 손상현황

- 거더에 대한 현장조사 결과 거더외부에 국부적인 도장긁힘이 조사되었으며, 거더내부는 손상이 없는 양호한 상태로 확인되었다.

| S1-G1 도장긫힘 (0.1 × 0.2) | S1-G3 도장긫힘 (0.1 × 0.3) |

- 거더내부는 손상이 없는 양호한 상태이며, 거더외부에 발생한 도장긫힘은 물리적 충격, 시공 미흡 등에 의한 것으로 내구성 확보 및 손상의 진전 방지를 위한 재도장을 실시하는 것이 요구된다.

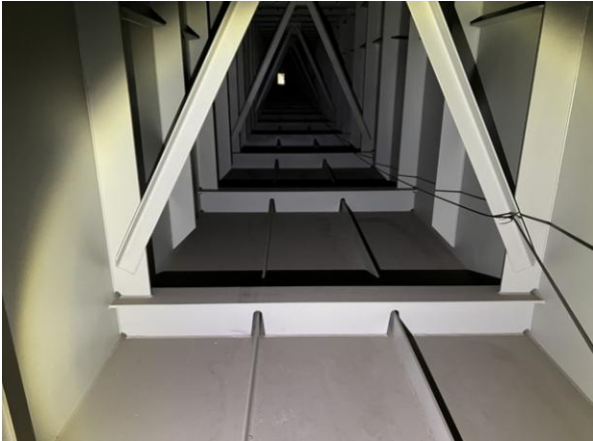
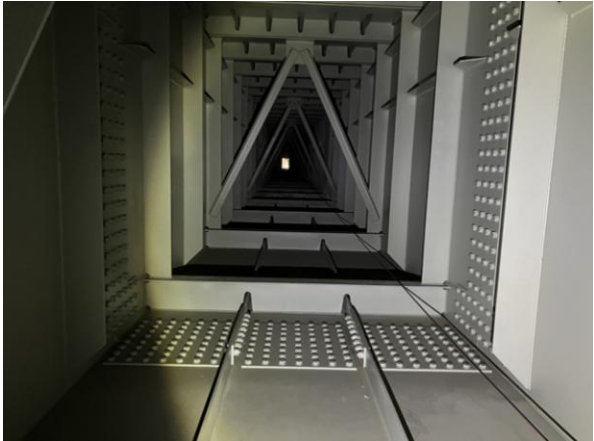
| 거더내부 상태 양호 | 거더내부 상태 양호 |

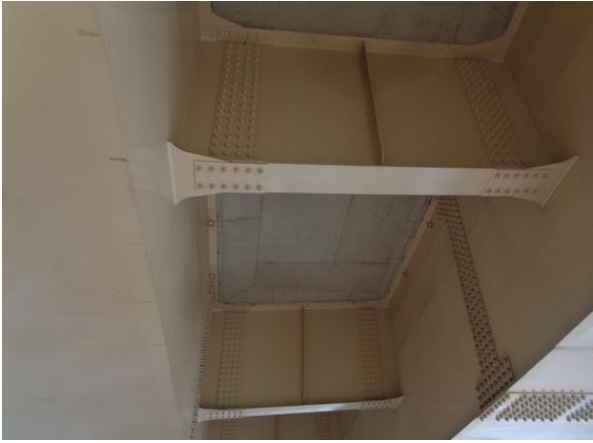
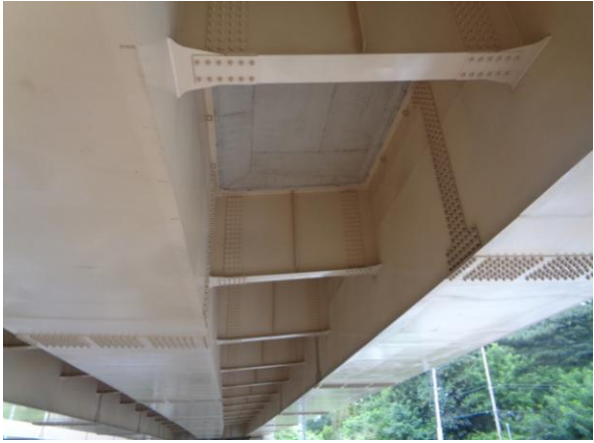
【사진 15.3.28】 가로보 손상현황

- 가로보에 대한 현장조사 결과, 손상이 없는 양호한 상태로 확인되었다.

| <p>가로보 상태양호</p> | <p>가로보 상태양호</p> |

- 가로보는 현재 손상이 없는 양호한 상태이며, 주기적인 점검을 통한 손상의 발생여부 확인 등의 유지관리가 요구된다.

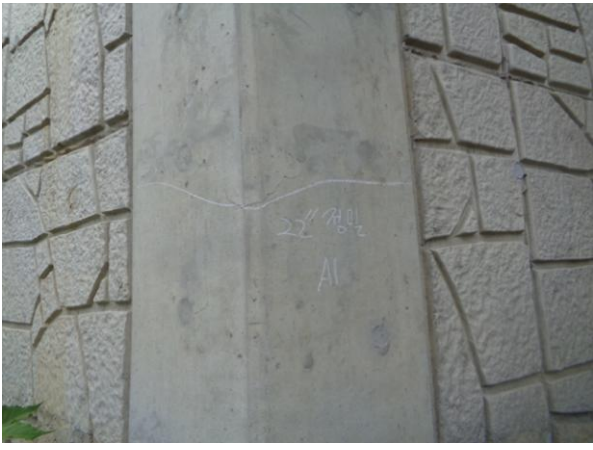
【사진 15.3.30】 교대 손상현황

- 교대에 대한 현장조사 결과 국부적인 균열(0.3mm미만)이 조사되었다.

| <p>A1 구체 균열(Cw=0.3mm미만)</p> | <p>A2 상태 양호</p> |

- 교대에 발생한 균열(0.3mm미만)은 시공초기 건조수축, 온도변화, 거푸집 조기탈형 등에 의한 손상으로 부재의 내구성 확보 차원에서 표면처리를 실시하는 것이 필요하다.

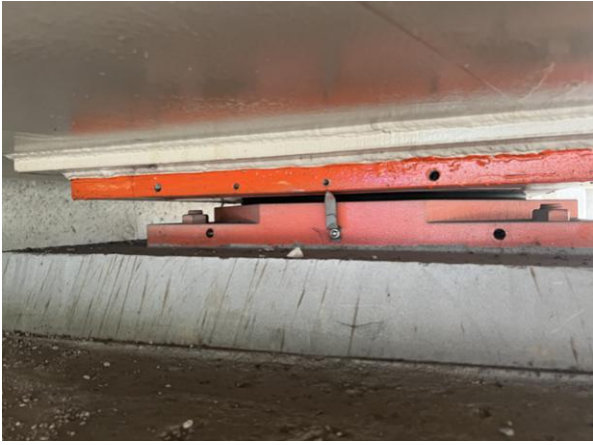
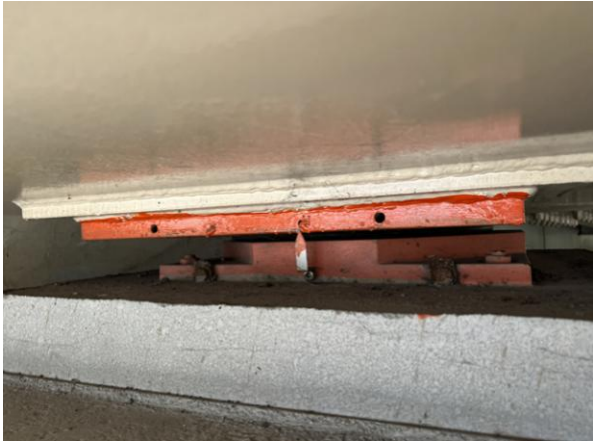
【사진 15.3.32】 교량받침 손상현황

| A1-Sh1 이동량 눈금자 미설치 | A1-Sh3 이동량 눈금자 미설치 |

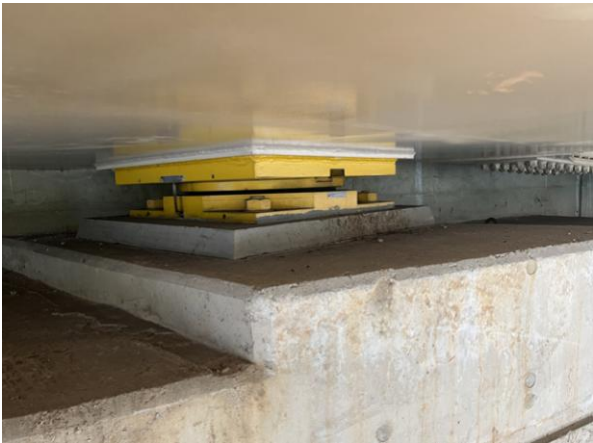
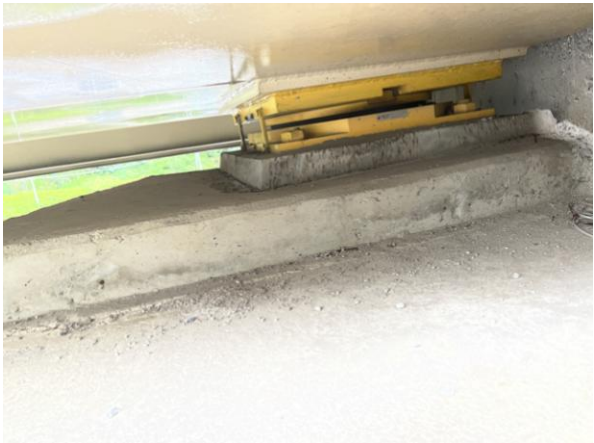
| A1-Sh2 상태 양호 | A2-Sh3 상태 양호 |

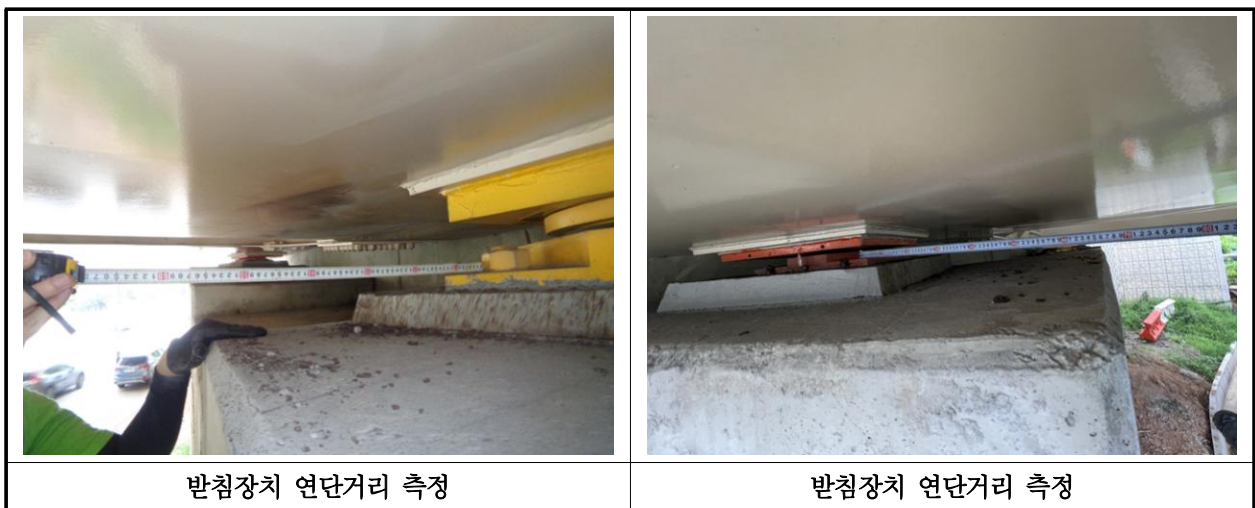
받침장치 연단거리 측정

- 거더의 경간길이 100m 이하  
:  $S(\text{mm}) = 200 + 5L$
  - 거더의 경간길이 100m 이상  
:  $S(\text{mm}) = 300 + 4L$
- 여기서, L은 경간길이(m)

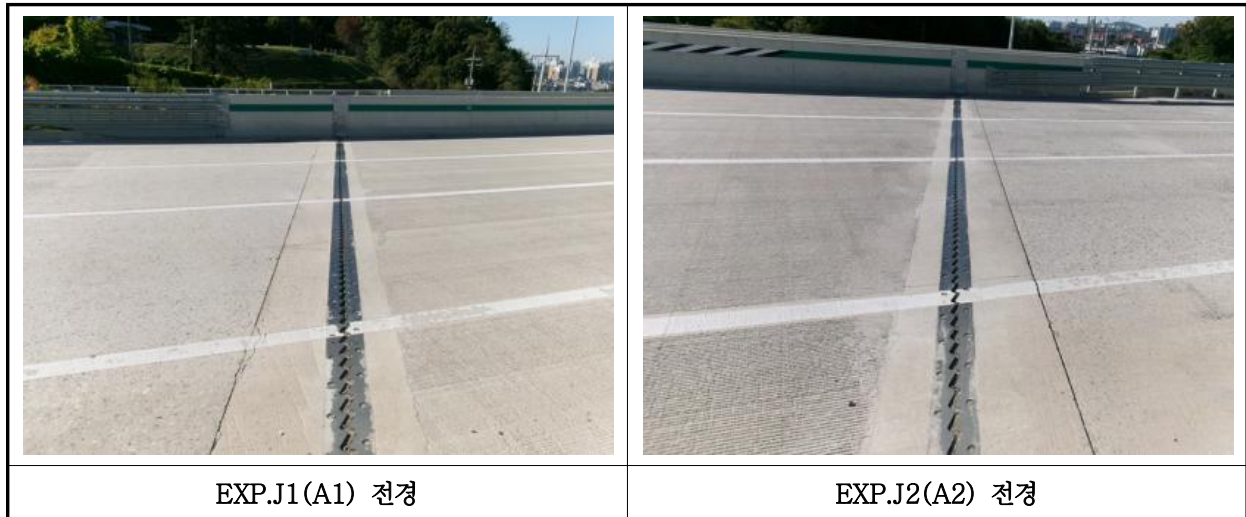
【사진 15.3.35】 신축이음장치 전경

- 본 교량의 신축이음장치는 A1, A2 모두 뉴모노셀조인트로 시공된 상태이다.

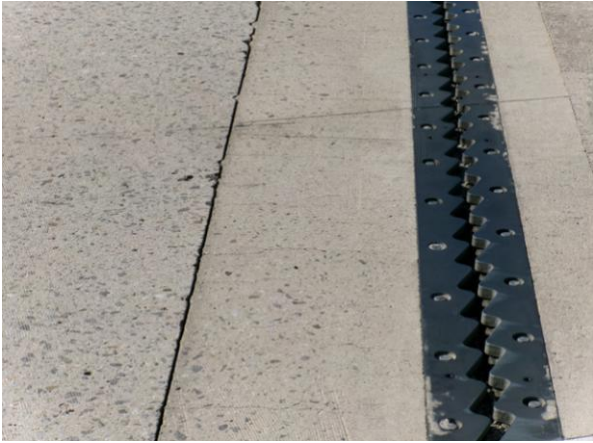
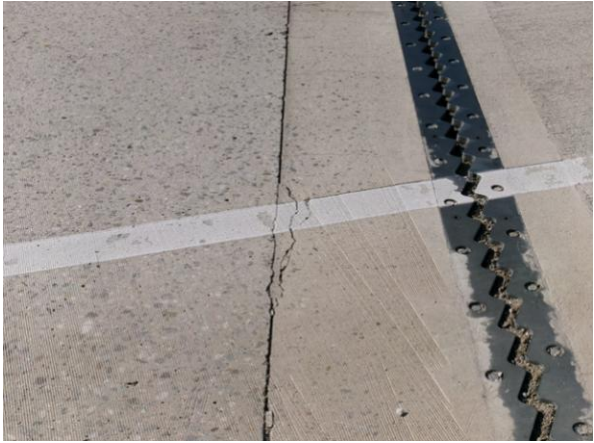
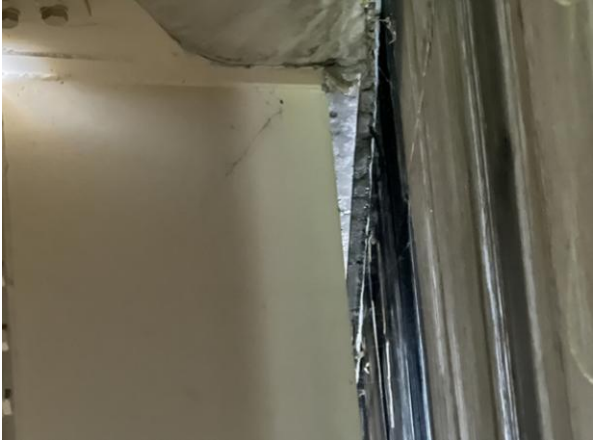
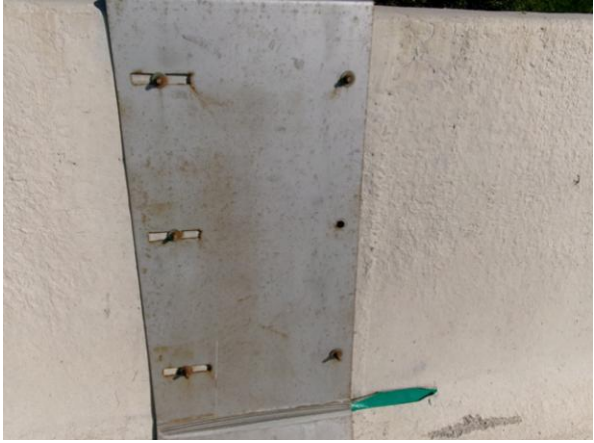
【사진 15.3.36】 신축이음장치 손상현황

- 신축이음에 대한 현장조사 결과 후타재 균열, 파손, 하부 누수, 차수판 볼트 체결불량이 조사되었다.

| A1 후타재 균열 (Cw=0.3mm미만) | A1 후타재 파손 (0.1×0.4) |
| A2 하부 누수 (L=1.0m) | A2 차수판 볼트 체결불량 |

- 신축이음에 발생한 후타재 균열, 파손, 하부 누수, 차수판 볼트 체결불량의 경우 초기 건조수축, 온도변화, 주행차량의 윤하중 및 충격, 다짐불량, 시공미흡 등에 의해 발생한 손상으로 판단되며, 구조물의 내구성 확보 및 2차부재의 추가 손상 방지를 위해 표면처리, 단면보수, 정비(재설치 등)를 실시하는 것이 필요하다.

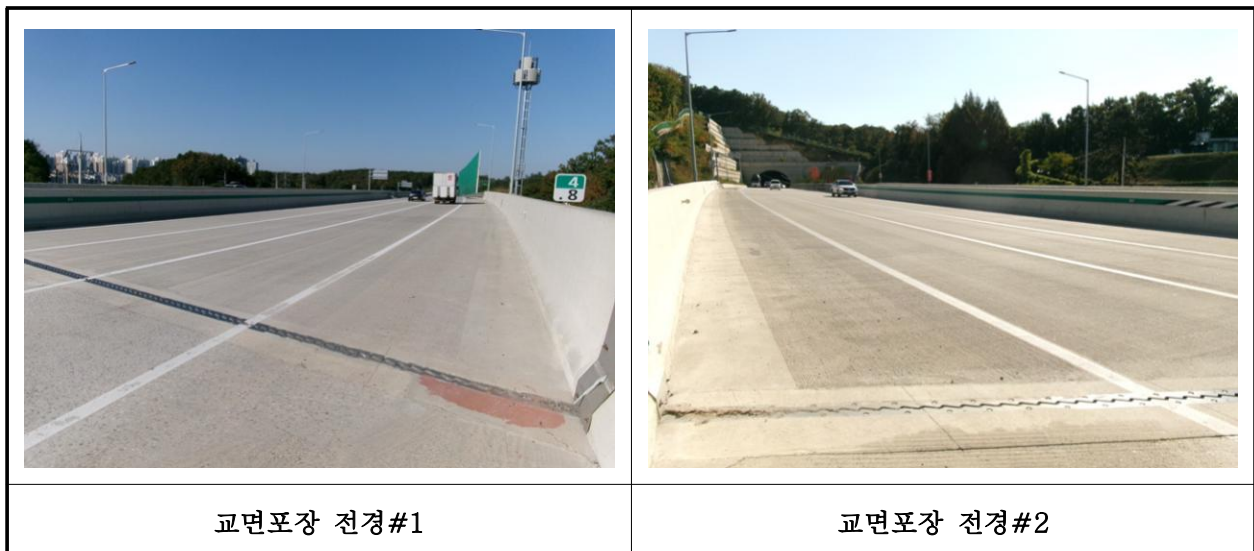
【사진 15.3.38】 교면포장 전경

- 본교의 바닥판 상면에 위치하여 차량에서 발생하는 진동을 흡수·분산시키고, 외부의 불리한 환경조건에 대해서 바닥판을 보호하는 역할을 하는 교면포장은 L.M.C 포장으로 되어있다.

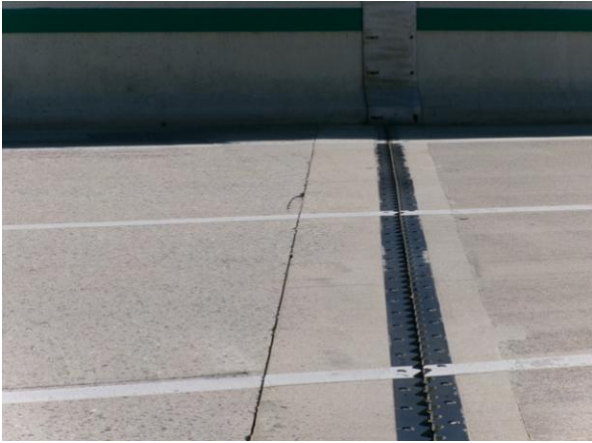
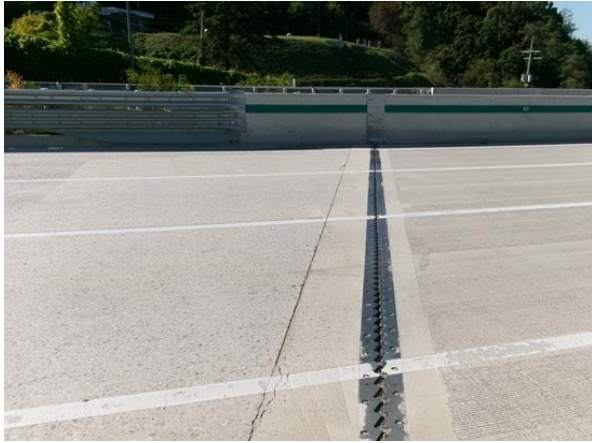
【사진 15.3.39】 교면포장 손상현황

| S1(A1) 접속부 파손(0.2×0.5) | S1(A1) 접속부 이격(L=12.0m) |

- 교면포장의 본선은 양호한 상태로 조사되었으나 금회 조사된 접속부 파손, 접속부 이격의 경우 주행차량의 윤하중 및 충격, 다짐불량, 시공미흡 등에 의해 발생한 손상으로 판단되며, 내구성 및 주행차량의 안전성 확보를 위해 단면보수, 실링재 충전 등의 보수를 실시하는 것이 필요하다.

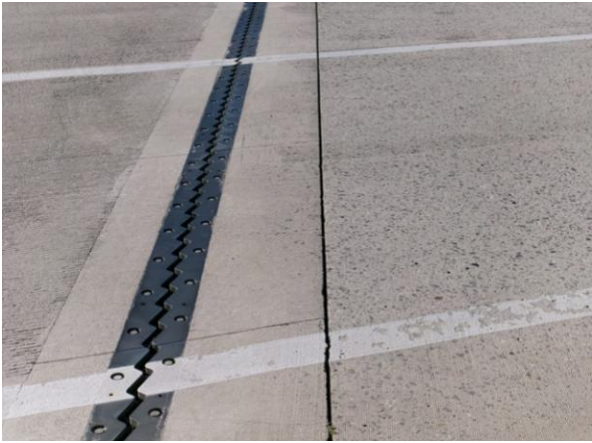
| S1(A2) 접속부 이격(L=12.0m) | S1 본선 교면포장 상태 양호 |

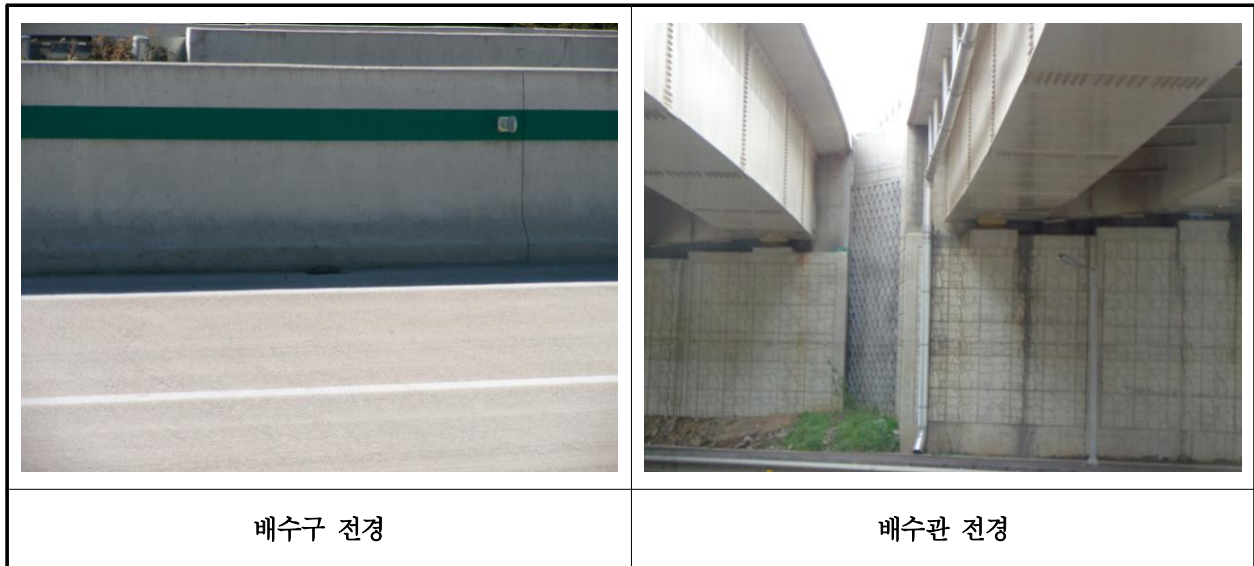
【사진 15.3.40】 배수시설 전경

- 서문14교는 교량의 횡단구배 특성에 따라 교량의 좌측에 배수시설이 설치되어 있다.

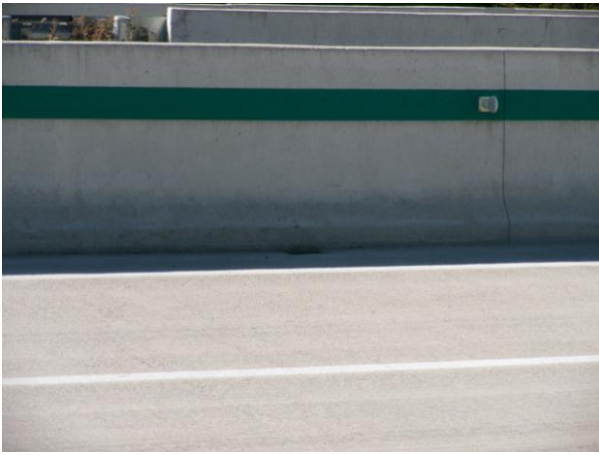
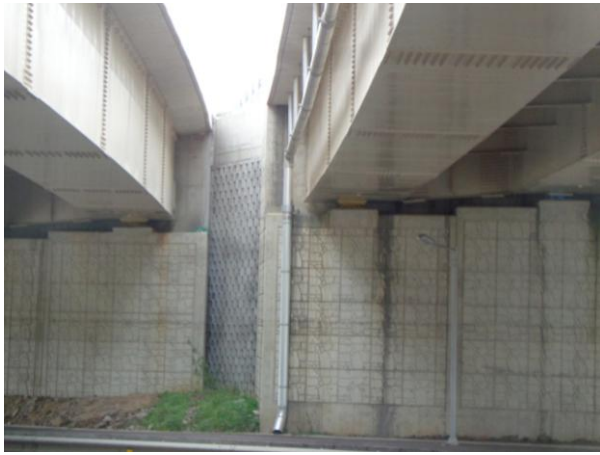
【사진 15.3.41】 배수시설 손상현황

- 배수시설에 대한 현장조사 결과, 손상이 없는 양호한 상태로 확인되었다.

| <p>배수구 상태 양호</p> | <p>배수관 상태 양호</p> |

- 배수구는 현재 양호한 상태이나, 공용기간 경과 및 차량통행에 의한 비산물퇴적 등의 원인으로 이물질퇴적, 그로인한 체수, 배수관 부식 등의 손상이 발생할 수 있으므로, 주기적인 정비를 통한 유지관리가 필요하다.

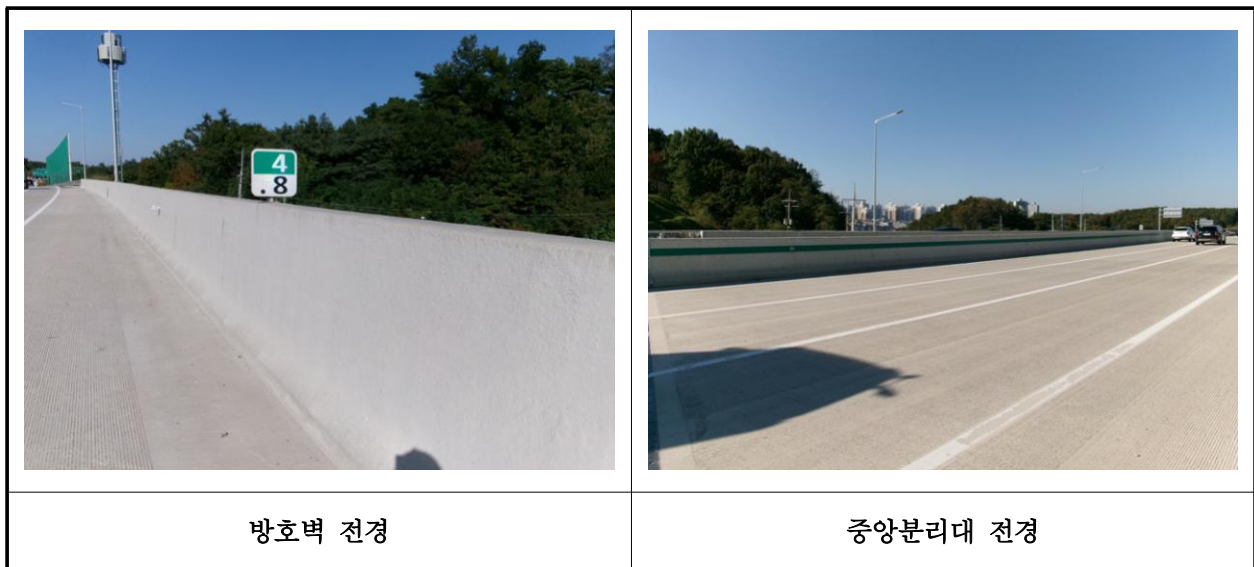
【사진 15.3.42】 방호벽 및 중양분리대 전경

- 차량의 차도이탈 방지, 사고시 완충작용 등의 기능을 하는 방호울타리는 철근콘크리트 구조로 설치되어있다.

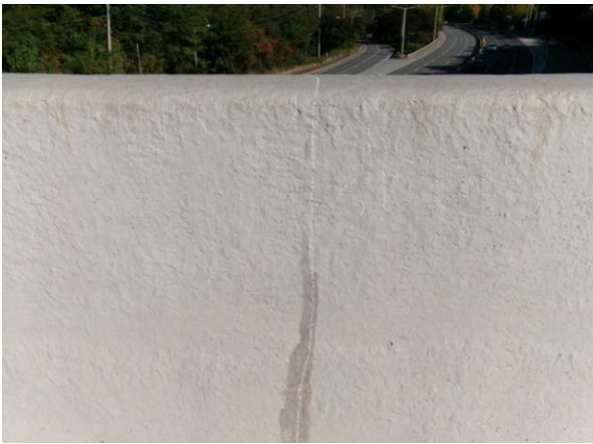
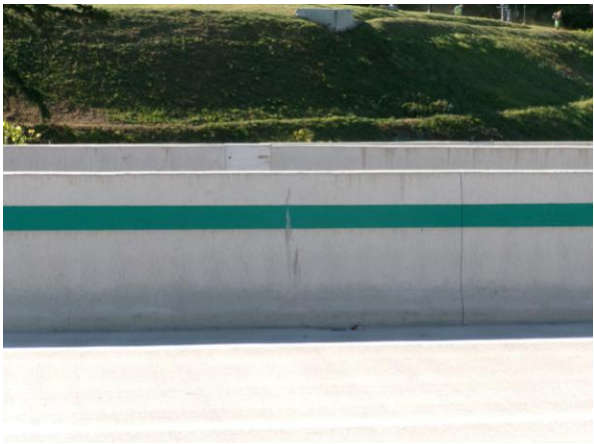
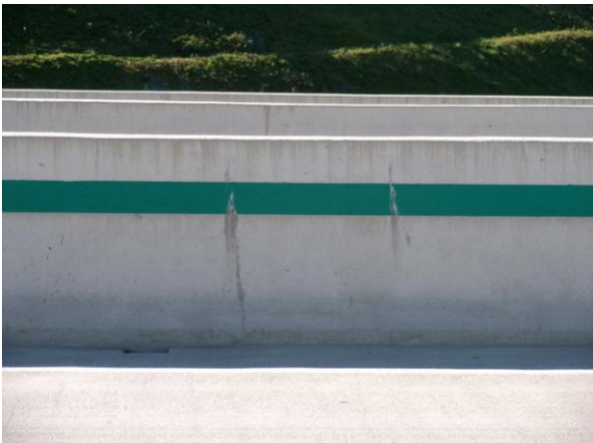
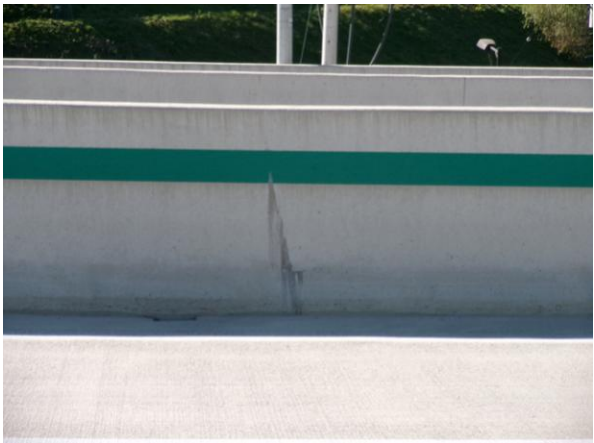
【사진 15.3.43】 방호벽 및 중앙분리대 손상현황

- 방호벽에 대한 현장조사 결과 균열(0.3mm미만), 균열부백태가 조사되었다.

| S1 방호벽 균열(Cw=0.3mm미만) | S1 중분대 균열부백태(0.1×0.5) |
| S1 중분대 균열부백태(0.1×1.0) | S1 중분대 균열부백태(0.1×1.0) |

- 방호벽에 발생한 균열(0.3mm미만), 균열부백태는 건조수축, 온도변화, 거푸집 조기탈형, 우수 유입, 수분침투 등에 의한 손상으로 부재의 내구성 및 미관 확보를 위한 표면처리를 실시하는 것이 필요하다.

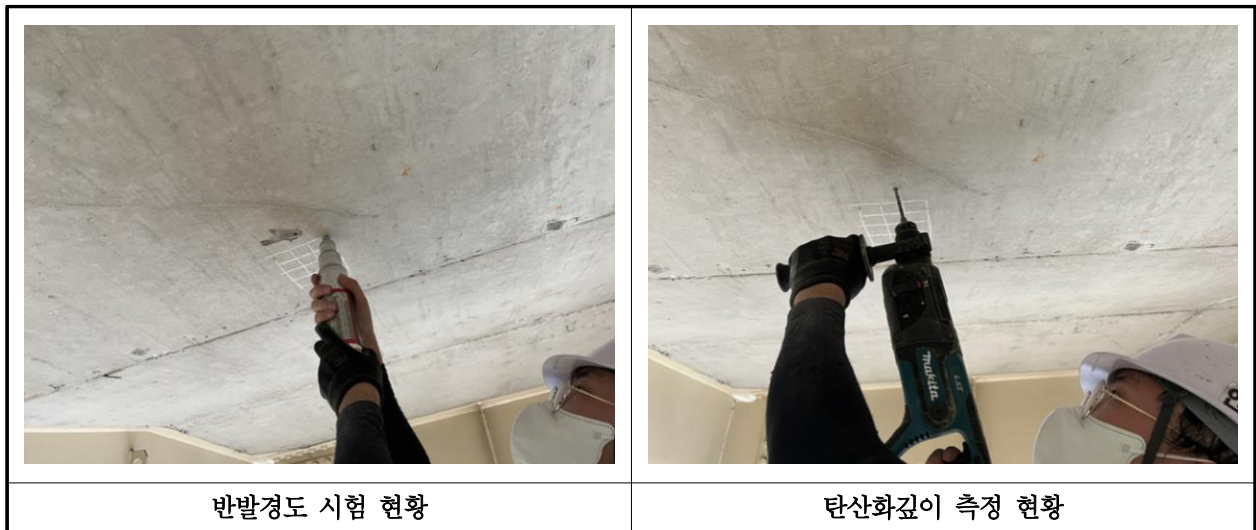
【사진 15.4.1】 콘크리트 내구성조사 현황

대상 구조물에 대한 재료시험은 도보로 접근이 가능한 위치를 우선적으로 실시하였으며, 도보로 접근이 가능하지 못한 부위는 점검차, 사다리 등을 이용하여 접근 후 시험을 실시하였다. 교량은 전반적으로 양호한 상태이기 때문에 건전부에서 각 1회씩 실시하였다. 기존에 실시한 부위는 주변 및 미실시한 부재를 중심으로 실시하여 차후 점검 및 진단 비교·평가를 목적으로 하였다.
