# 17. 남고양IC1교

## 17. 남고양IC1교

### 17.1 시설물의 개요

본 시설물은 경기도 고양시 덕양구 자유로 88 (덕은동)에 위치한 교량으로 총 연장 120.0m, 폭 11.0m로 시공되어 있다.

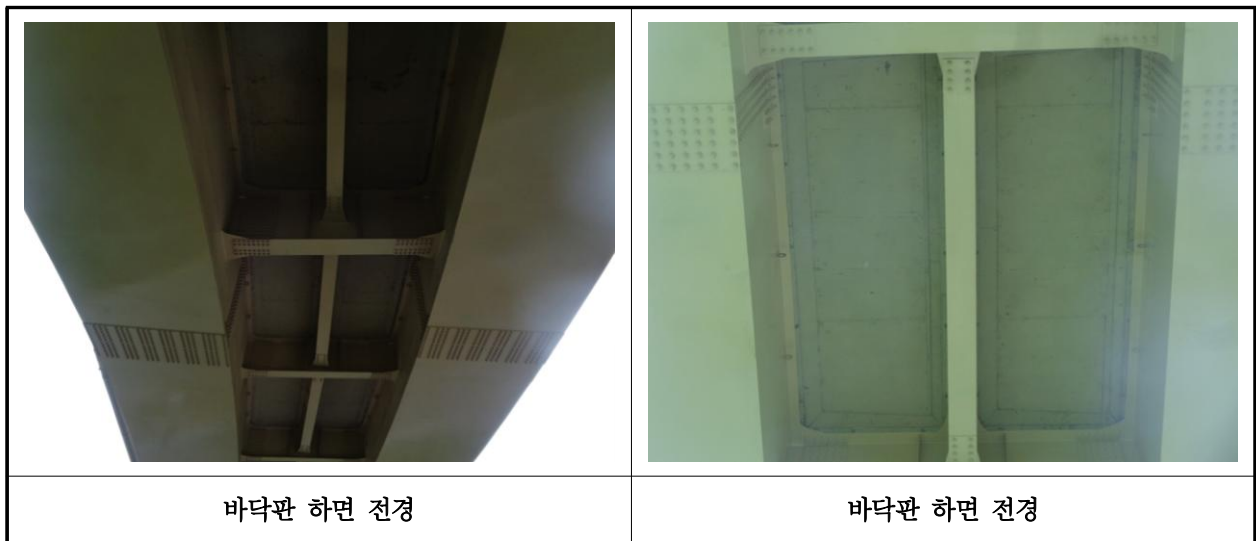
【사진 17.3.2】 바닥판하면 전경

- 남고양IC1교는 총 2경간으로 이루어져 있으며, 연장은 L=120.0m 폭 11.0m로 바닥판 하면은 철근콘크리트로 시공되어 있다.
- 바닥판하면에 대한 현장조사는 도보 및 고소점검차로 근접조사를 실시하였다.

- 바닥판 하면 현장조사 결과 전반적으로 양호한 상태이나 국부적인 망상균열, 재료분리(철근노출)이 조사되었다.

- 바닥판하면에 조사된 망상균열, 재료분리(철근노출)은 초기 건조수축, 온도변화, 거푸집 조기 탈형, 다짐불량, 시공미흡 등에 의해 발생한 것으로 판단되며, 내구성 확보 차원에서 표면처리, 단면보수(방청) 등을 실시하는 것이 필요하다.

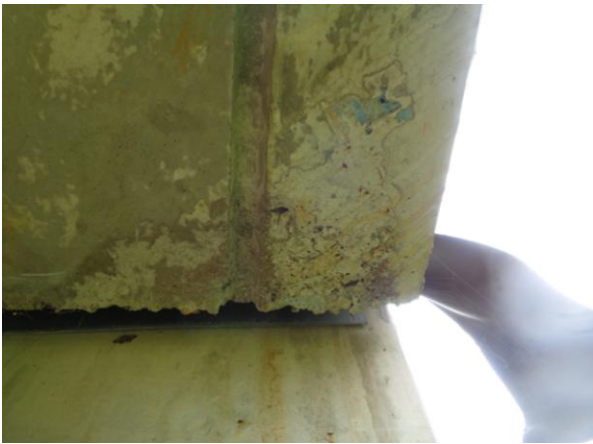
| 바닥판 하면 S1 재료분리(0.3×0.2) | 바닥판 하면 S1 망상균열(3.5×1.5) |

| 구분 | | 손상 내용 | 단위 | 물량 | 개소 | 보수방안 | 우선순위 |
|---|---|---|---|---|---|---|---|
| 바닥판 하면 | | 망상균열 | m <sup>2</sup> | 10.50 | 2 | 표면처리 | 하자 |

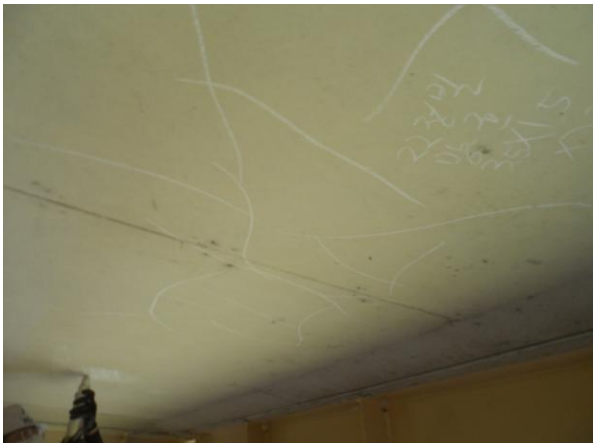
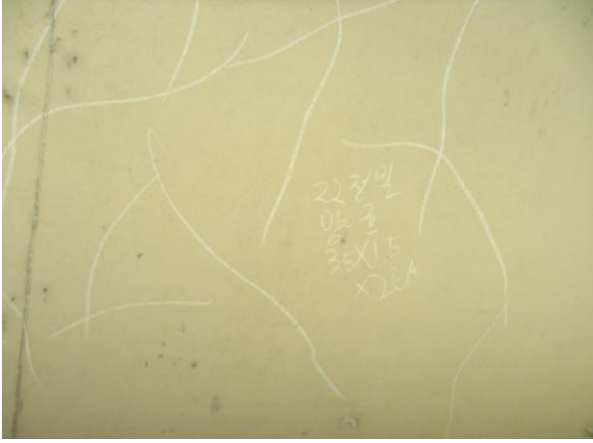
| 바닥판 하면 S1 망상균열(3.5×1.5) | 바닥판 하면 S1 재료분리(철근노출)(0.5×1.0) |

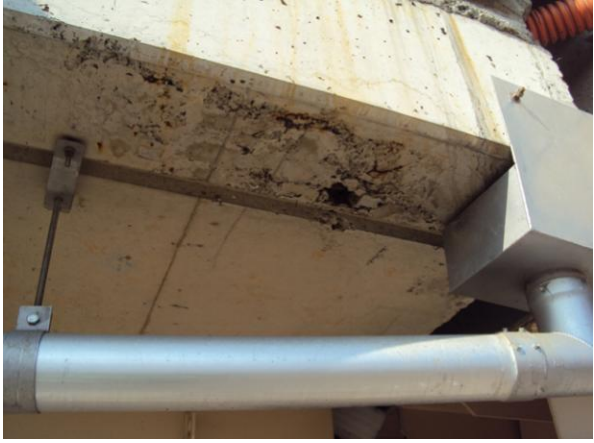
- 바닥판하면에 조사된 망상균열, 재료분리(철근노출)은 초기 건조수축, 온도변화, 거푸집 조기 탈형, 다짐불량, 시공미흡 등에 의해 발생한 것으로 판단되며, 내구성 확보 차원에서 표면처리, 단면보수(방청) 등을 실시하는 것이 필요하다.

| ① 바닥판 하면 재료분리(철근노출)<br>- 진전 여부확인 | ② 교대 누수흔적 - 진전 여부확인 | |

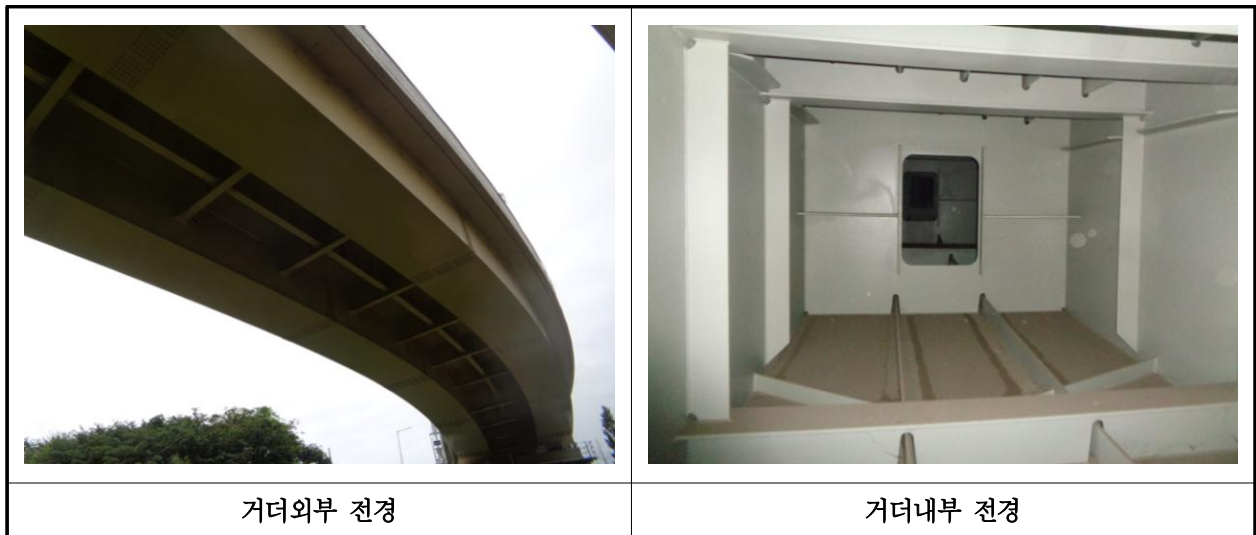
【사진 17.3.4】 거더 전경

- 바닥판으로부터 전달되는 상부하중을 지지하고 교량받침으로 하중을 전달하는 역할을 하는 ST. BOX는 2열로 시공되었으며, 도보 및 고소점검차로 외관조사를 실시하였다.

- 거더에 대한 현장조사 결과 거더내부는 양호한 상태로 조사되었으며, 거더외부는 변형, 굽힘 등의 손상이 조사되었다.

- 거더내부는 손상이 없는 양호한 상태이나 거더외부는 시공시 물리적충격, 시공미흡 등에 의한 도장긫힘, 변형이 조사되었으며, 조사된 손상은 재도장, 정비(주의관찰)를 실시하고 주기적인 점검을 통한 유지관리가 요구된다.

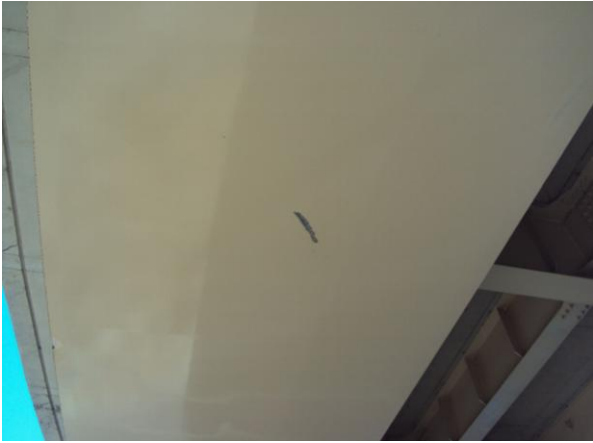
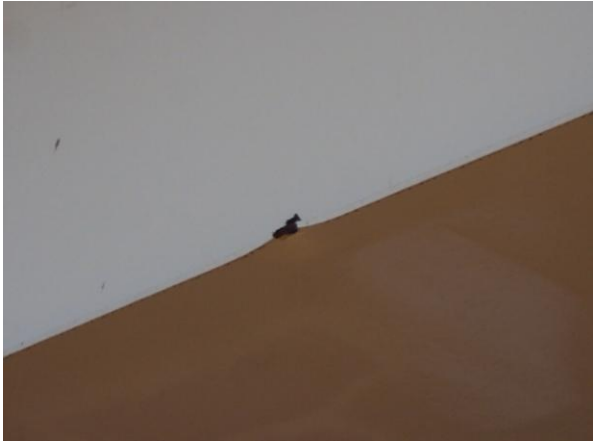
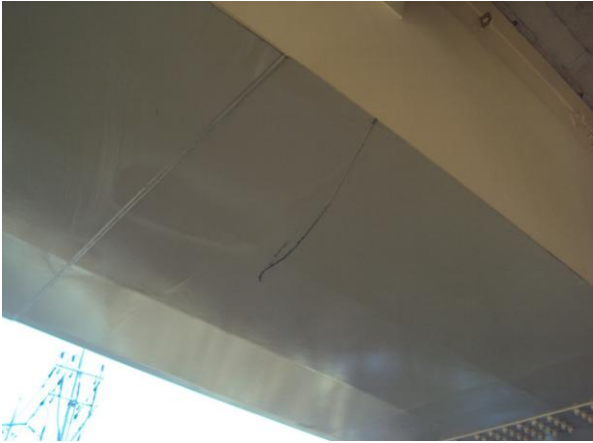
【사진 17.3.5】 거더 손상현황

| S1-G1 도장긫힘 (0.1 × 0.2) | S1-G1 변형 (L=0.1m) |
| S1-G1 도장긫힘 (0.2 × 1.2) | 거더내부 상태양호 |

- 거더내부는 손상이 없는 양호한 상태이나 거더외부는 시공시 물리적충격, 시공미흡 등에 의한 도장긁힘, 변형이 조사되었으며, 조사된 손상은 재도장, 정비(주의관찰)를 실시하고 주기적인 점검을 통한 유지관리가 요구된다.

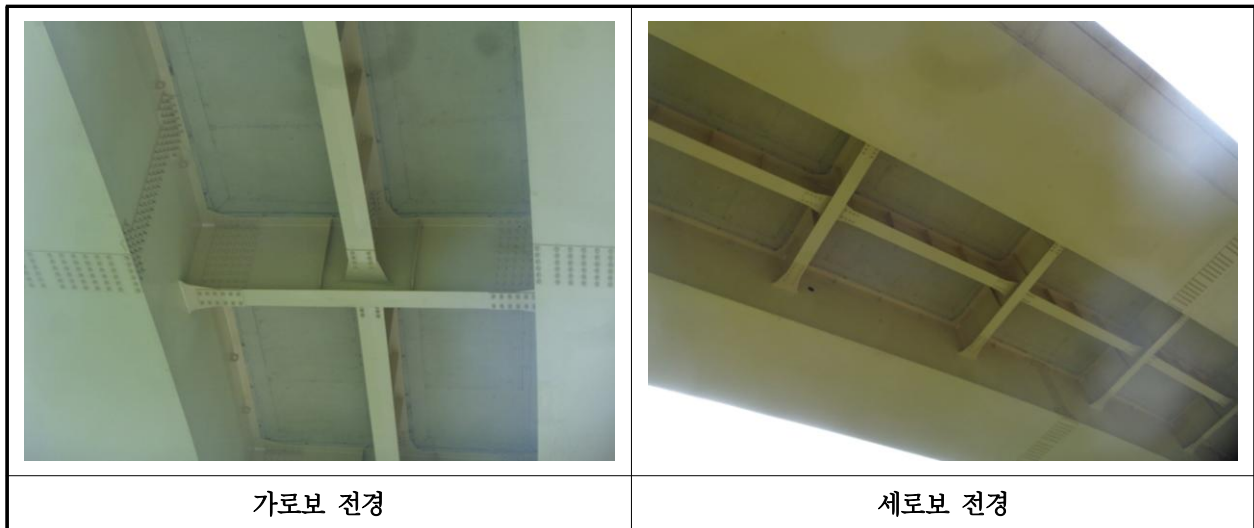
【사진 17.3.6】 가로보 및 세로보 전경

- 공용기간 중 주거더의 횡변형 방지와 하중 횡분배 등의 역할을 하는 가로보는 강재로 시공되어 있으며, 조사방법은 거더와 동일한 방법으로 도보 및 고소점검차를 통한 근접조사를 실시하였다.

- 가로보 및 세로보에 대한 현장조사 결과, 손상이 없는 양호한 상태로 확인되었다.

- 가로보 및 세로보는 현재 손상이 없는 양호한 상태이며, 주기적인 점검을 통한 손상의 발생 여부 확인 등의 유지관리가 요구된다.

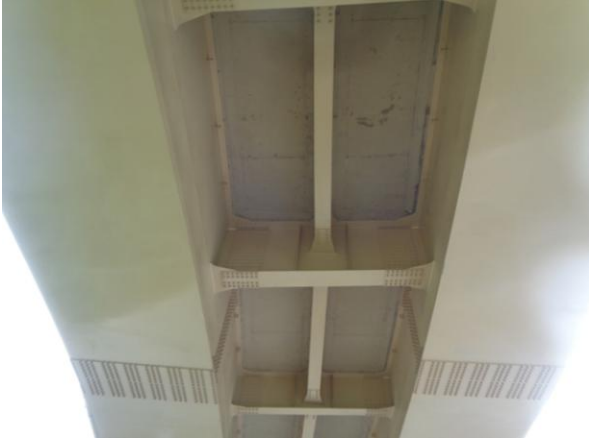
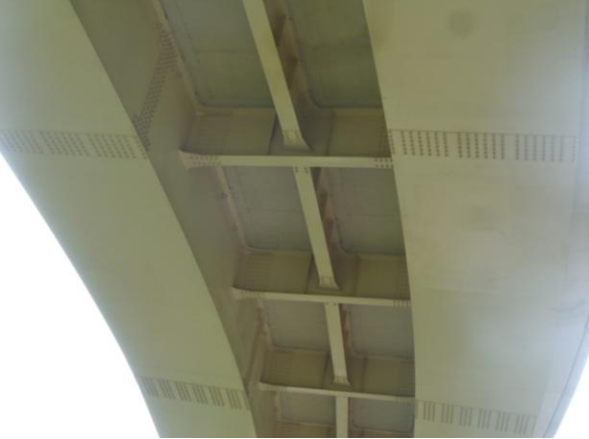
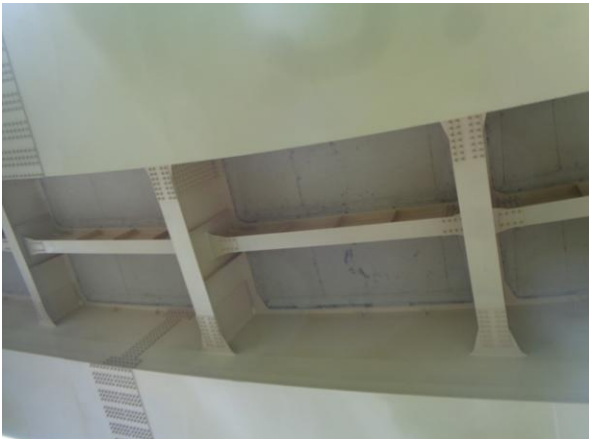
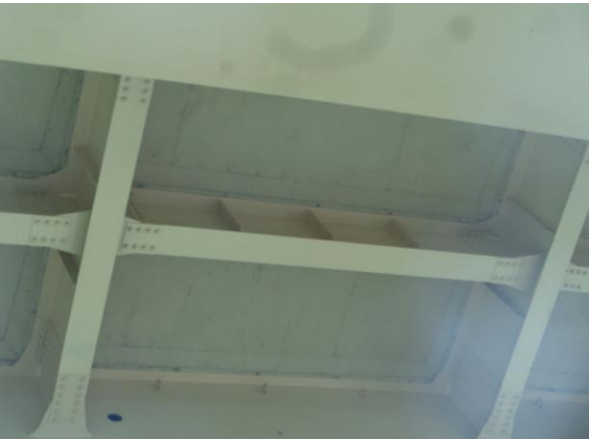
【사진 17.3.7】 가로보 손상현황

| 가로보 상태양호 | 가로보 상태양호 |
| 세로보 상태양호 | 세로보 상태양호 |

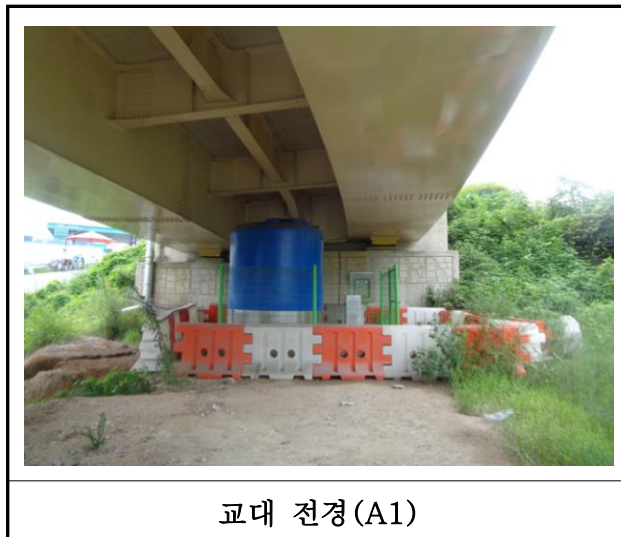
【사진 17.3.8】 교대 전경

- 남고양IC1교 교대는 역T형으로 시공되어있으며, 기초는 강관말뚝기초로 시공되어있다. 교대에 대한 현장조사는 도보를 이용한 근접조사를 실시하였다.

- 교대 A1에 대한 현장조사 결과 누수흔적이 발생한 것으로 조사되었다.

- 교대의 현장조사 결과 신축이음부 우수유입 등에 의한 누수흔적이 조사되었으며, 조사된 손상은 신축이음과 연계하여 정비(재설치), 표면처리 등을 실시하는 것이 필요하다.

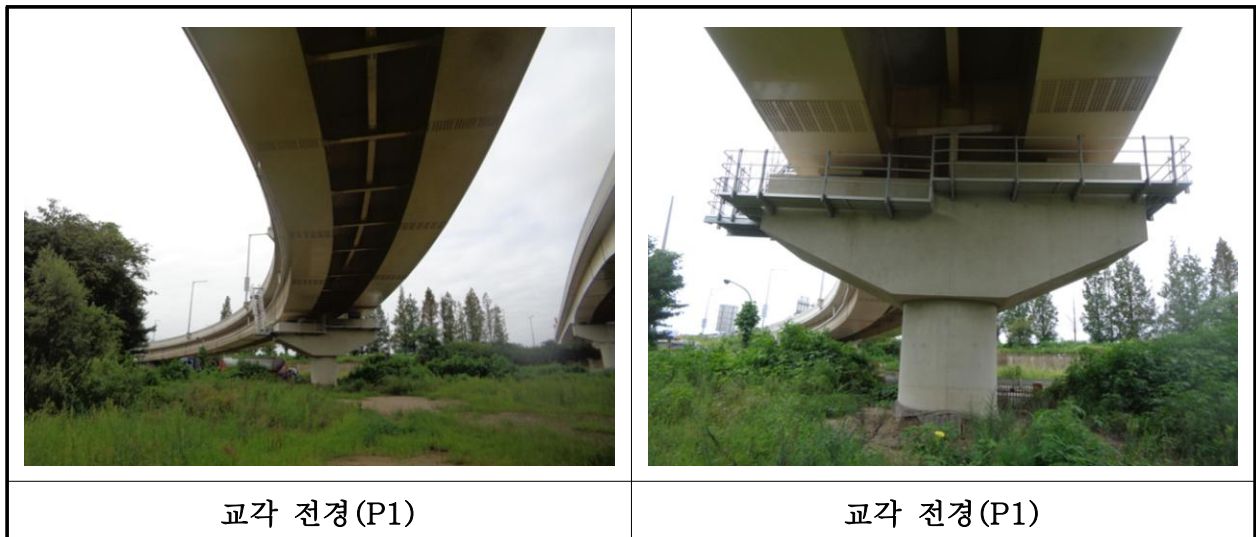
【사진 17.3.10】 교각 전경

- 남고양IC1교의 교각은 T형, 기초는 현장타설말뚝으로 시공되었다. 교각에 대한 현장조사는 도보조사를 통한 근접조사를 실시하였다.

- 교각에 대한 현장조사 결과 기둥부 망상균열이 발생한 것으로 조사되었다.

- 교각의 현장조사 결과 시공초기 건조수축, 온도변화, 거푸집 조기탈형 등에 의한 망상균열이 조사되었으며, 조사된 손상의 정도는 미미하나 내구성 확보 차원에서 표면처리를 실시하는 것이 바람직하다.

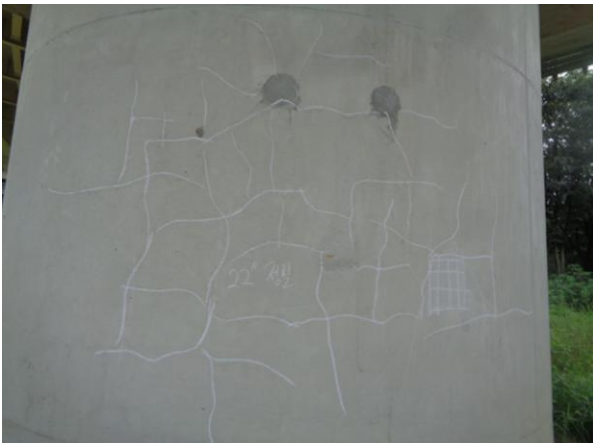
【사진 17.3.11】 교각 손상현황

| <p>P1 기둥부 망상균열(8.0×2.0)</p> | <p>P1 교평부 상태양호</p> |

| 구분 | | 손상 내용 | 단위 | 물량 | 개소 | 보수방안 | 우선순위 |
|---|---|---|---|---|---|---|---|
| 교각 | | 망상균열 | m <sup>2</sup> | 14.00 | 4 | 표면처리 | 하자 |

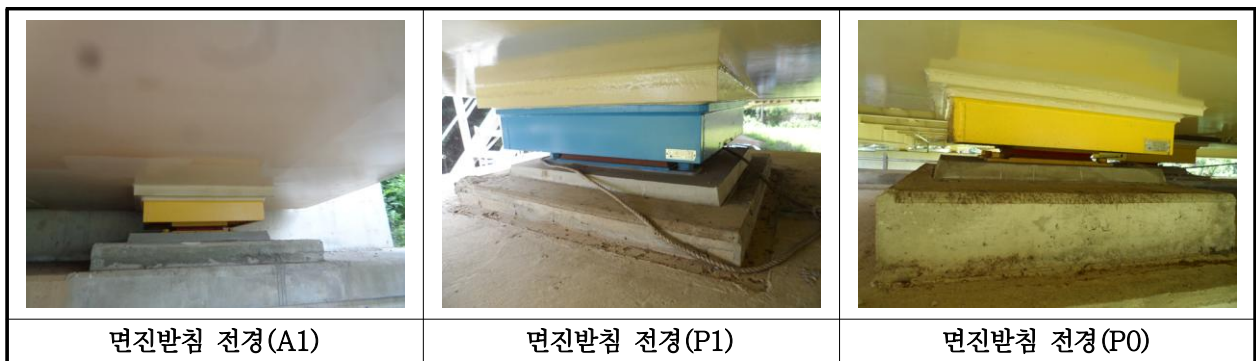
【사진 17.3.12】 교량받침 전경

- 교량받침의 현장조사 결과 국부적인 받침물탈 균열(0.3mm미만)이 조사되었다.

- 교량받침의 현장조사 결과 건조수축, 온도변화, 거푸집 조기탈형 등의 복합적인 원인에 의한 비구조적 국부적인 받침몰탈 균열(0.3mm미만)이 조사되었으며, 조사된 손상의 정도는 미미하나 내구성 확보 차원에서 표면처리 등의 보수를 실시하는 것이 필요하다.

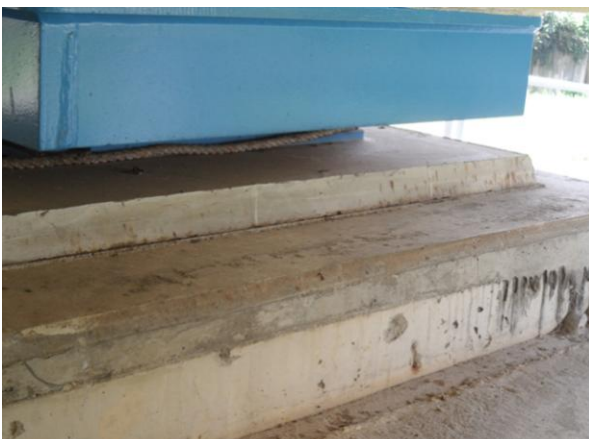
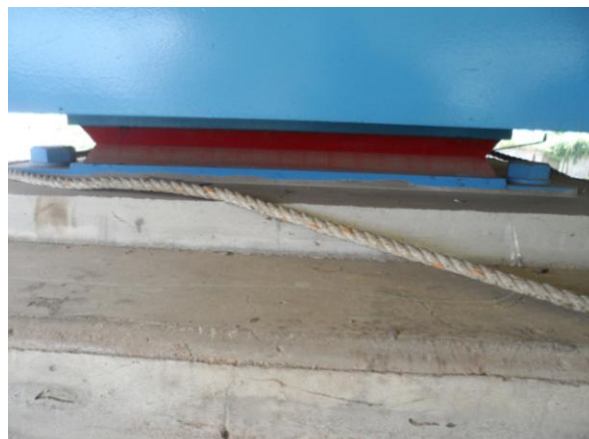
【사진 17.3.13】 교량받침 손상현황

| <p>P1-Sh1 받침몰탈 균열(Cw=0.3mm미만)</p> | <p>P1-Sh2 받침몰탈 균열(Cw=0.3mm미만)</p> |

| 구분 | | 손상 내용 | 단위 | 물량 | 개소 | 보수방안 | 우선순위 |
|---|---|---|---|---|---|---|---|
| 교량받침 | | 받침몰탈 균열(0.3mm미만) | m | 2.40 | 8 | 표면처리 | 하자 |

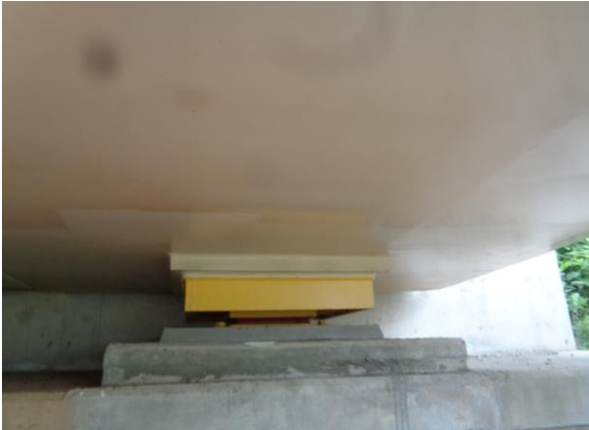
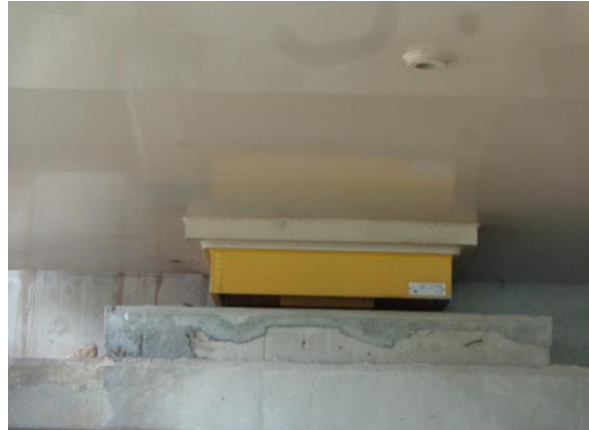
| <p>A1-Sh1 상태양호</p> | <p>A1-Sh2 상태양호</p> |

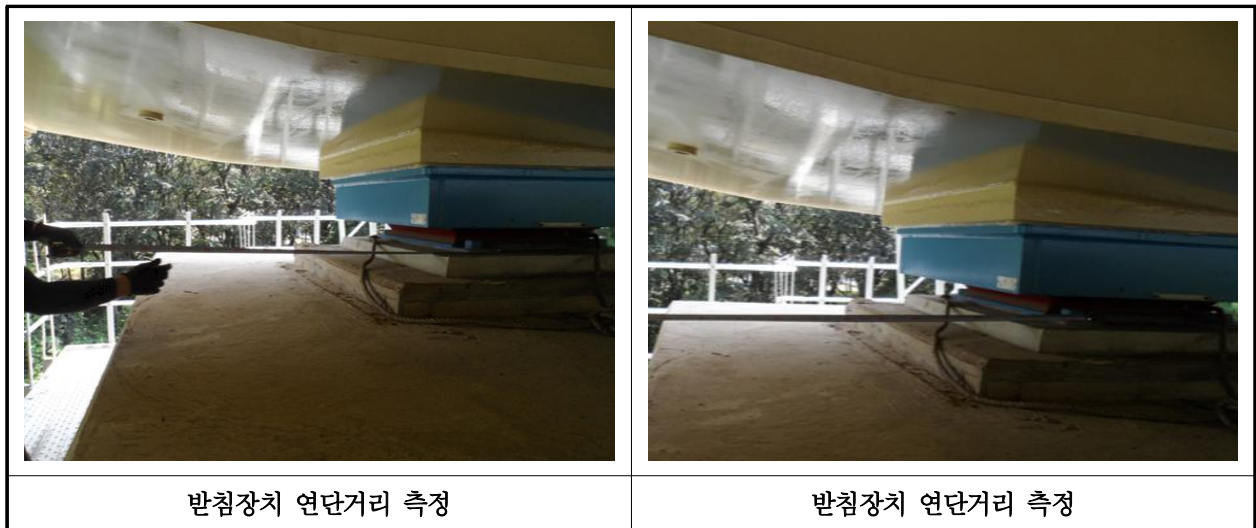
【사진 17.3.14】 교량받침장치 연단거리측정

- 거더의 경간길이 100m 이하  
:  $S(\text{mm}) = 200 + 5L$
  - 거더의 경간길이 100m 이상  
:  $S(\text{mm}) = 300 + 4L$
- 여기서, L은 경간길이(m)

- 교량받침의 현장조사 결과 건조수축, 온도변화, 거푸집 조기탈형 등의 복합적인 원인에 의한 비구조적 국부적인 받침몰탈 균열(0.3mm미만)이 조사되었으며, 조사된 손상의 정도는 미미하나 내구성 확보 차원에서 표면처리 등의 보수를 실시하는 것이 필요하다.
- 연단거리 측정 결과, 전 개소 모두 실측 연단거리가 계산 연단거리를 상회하고 있는 것으로 측정되어 설계기준을 만족하고 있는 것으로 검토되었다.
- 계산여유량과 실측여유량의 비교·검토결과 가동여유량이 충분한 것으로 조사되었으며, 교량 받침의 이탈 가능성은 없는 상태로 판단된다.

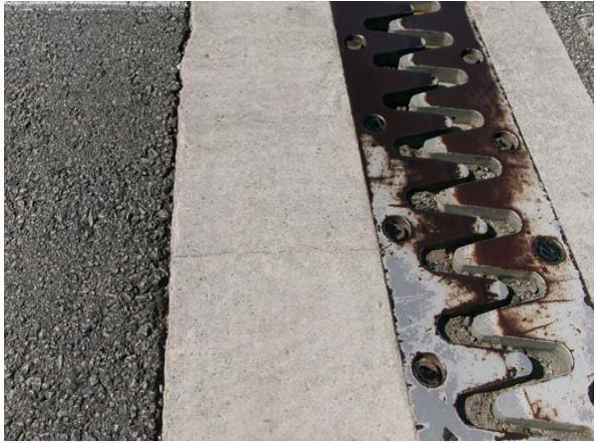
【사진 17.3.17】 신축이음장치 손상현황

| <p>A1 후타재 균열 (Cw=0.3mm미만)</p> | <p>A1 후타재 균열 (Cw=0.3mm미만)</p> |

- 신축이음의 현장조사 결과 초기 건조수축, 온도변화, 주행차량의 윤하중 및 충격, 거푸집 조기탈형 등에 의한 후타재 균열(0.3mm미만)이 조사되었으며, 구조물의 내구성 확보 차원에서 표면처리 등을 통한 보수가 필요하다.

| 구분 | | 손상 내용 | 단위 | 물량 | 개소 | 보수방안 | 우선순위 |
|---|---|---|---|---|---|---|---|
| 신축이음 | | 후타재 균열(0.3mm미만) | m | 3.50 | 7 | 표면처리 | 하자 |

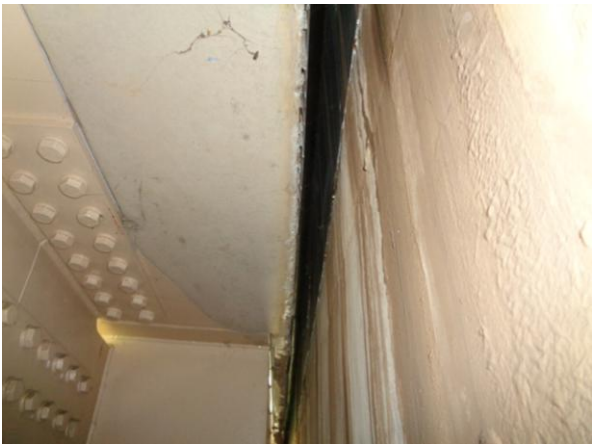
| <p>A1 하부 전경</p> | <p>P0 상태양호</p> |

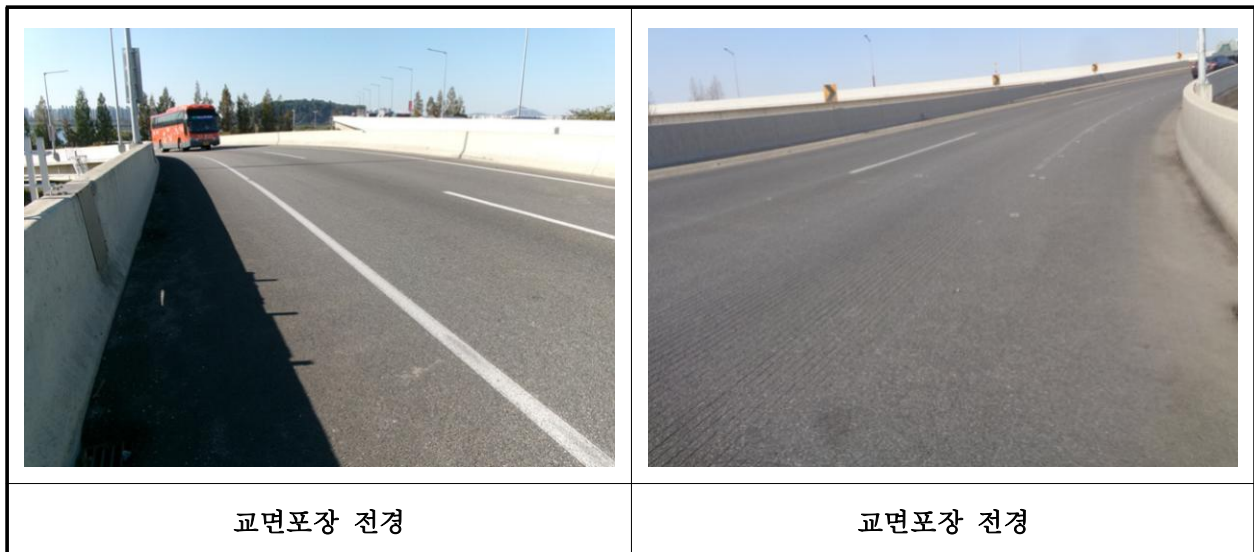
【사진 17.3.19】 교면포장 전경

- 남고양IC1교의 바닥판 상면에 위치하여 차량에서 발생하는 진동을 흡수·분산시키고, 외부의 불리한 환경조건에 대해서 바닥판을 보호하는 역할을 하는 교면포장은 아스콘 포장으로 되어있다.

- 교면포장의 현장조사 결과 손상이 없는 양호한 상태로 조사되었다.

- 교면포장의 현장조사 결과 손상이 없는 양호한 상태로 조사되었으며, 주기적인 점검을 통한 손상의 발생여부 확인 등의 유지관리가 요구된다.

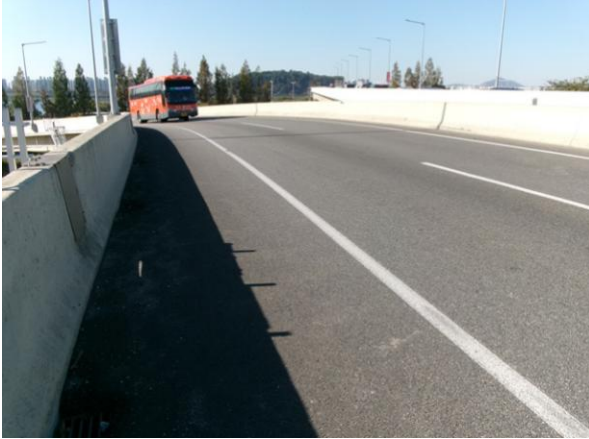
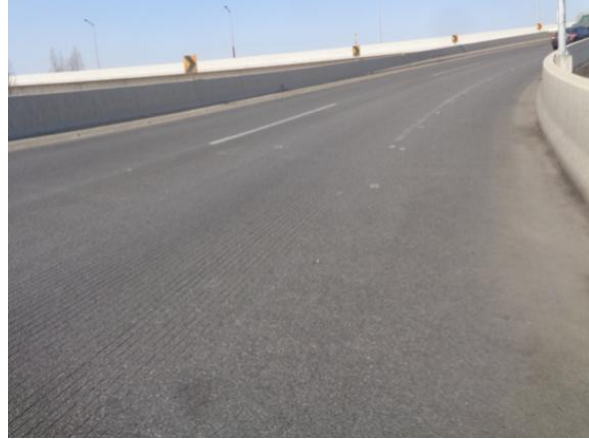
【사진 17.3.20】 교면포장 손상현황

| <p>교면포장 상태양호</p> | <p>교면포장 상태양호</p> |

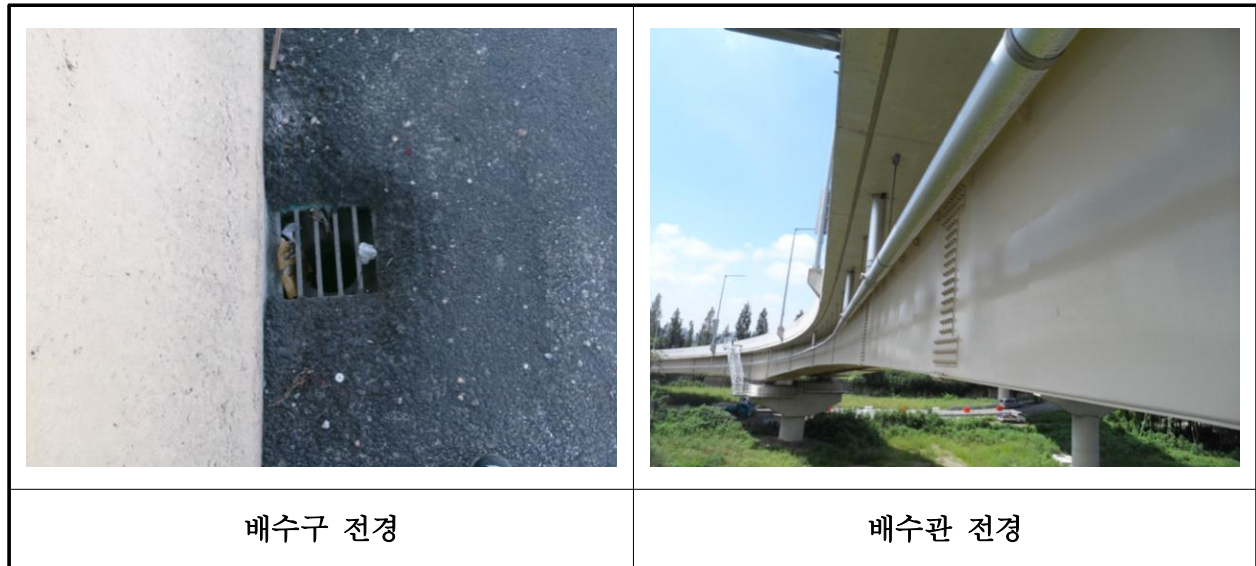
【사진 17.3.21】 배수시설 전경

- 남고양IC1교는 교량의 횡단구배 특성에 따라 교량의 우측에 배수시설이 설치되어 있다.

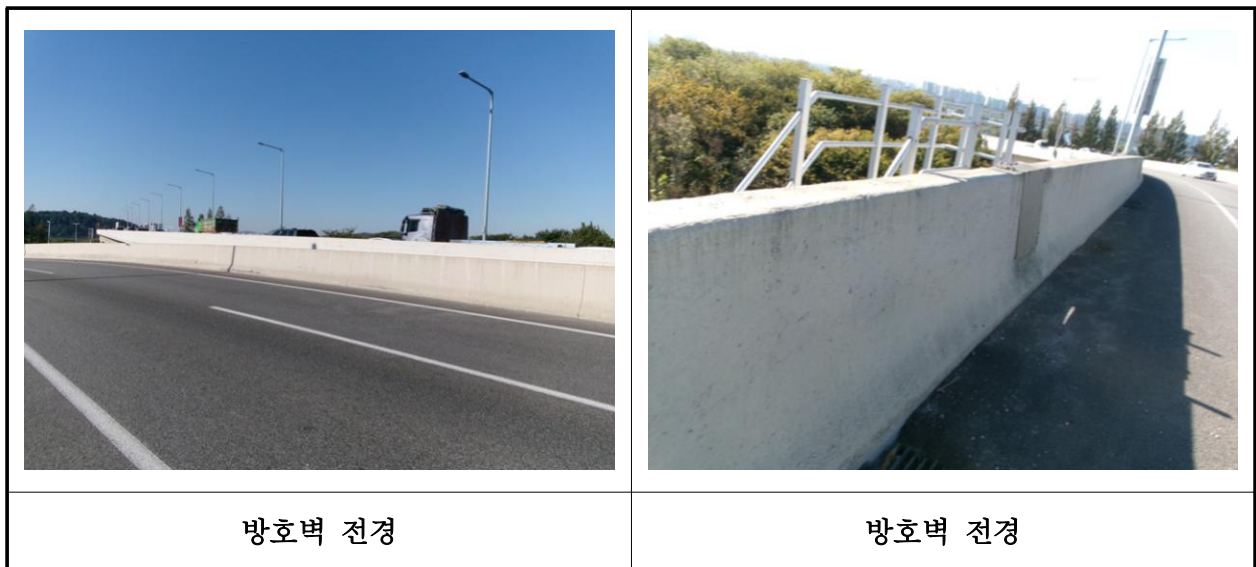
【사진 17.3.23】 방호벽 및 중앙분리대 전경

- 차량의 차도이탈 방지, 사고시 완충작용 등의 기능을 하는 방호울타리는 철근콘크리트 구조로 설치되어있다.

- 방호벽에 대한 현장조사 결과 국부적인 균열(0.3mm미만, 이상), 균열부백태가 조사되었다.

- 방호벽에 대한 현장조사 결과 시공초기 건조수축, 온도변화, 거푸집 조기탈형, 우수유입, 수분침투 등에 의한 국부적인 균열( $0.3\text{mm}$ 미만, 이상), 균열부백태가 조사되었으며, 조사된 손상은 내구성 및 미관 확보 차원에서 표면처리, 주입보수 등을 실시하는 것이 필요하다.

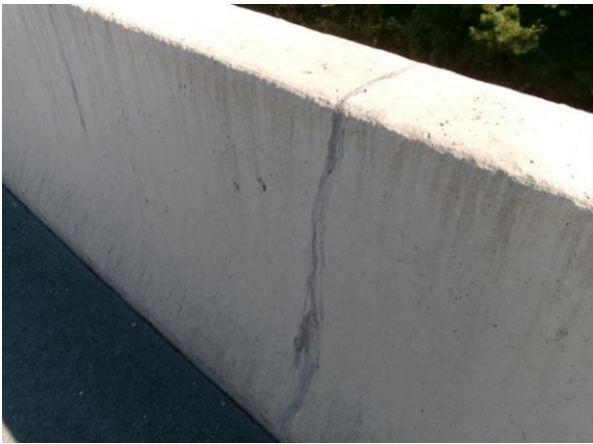
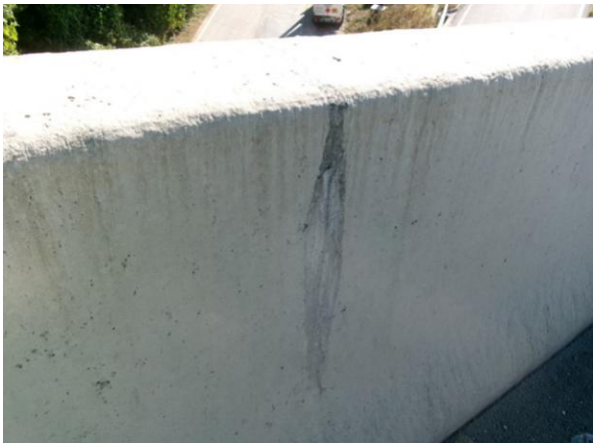
| S1 방호벽 균열( $Cw=0.3\text{mm}$ 이상) | S1 방호벽 균열부백태( $0.1 \times 1.0$ ) |

| 구분 | | 손상 내용 | 단위 | 물량 | 개소 | 보수방안 | 우선순위 |
|---|---|---|---|---|---|---|---|
| | | 균열(0.3mm이상) | m | 5.10 | 3 | 주입보수 | 하자 |
| | | 균열부백태 | m <sup>2</sup> | 3.60 | 35 | 표면처리 | 하자 |

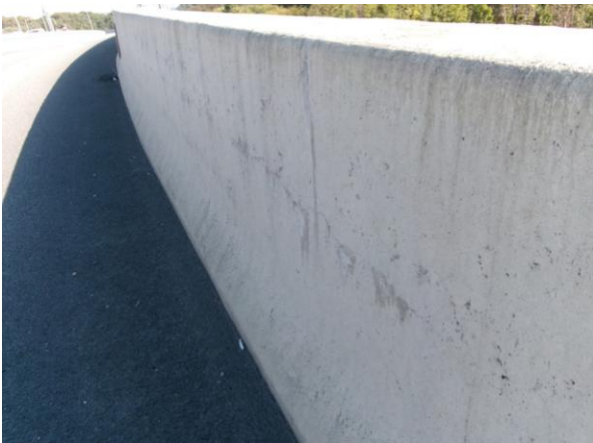
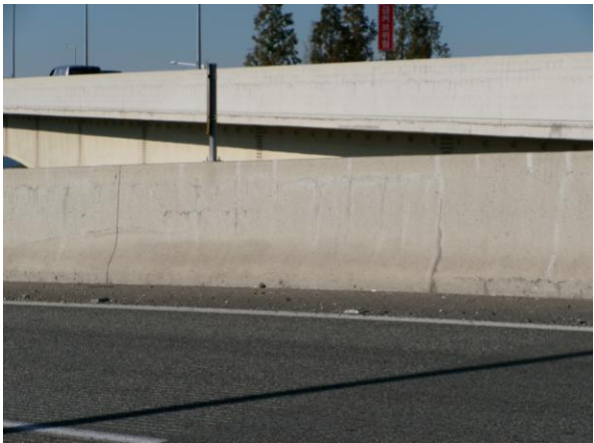
【사진 17.3.24】 방호벽 손상현황

| S2 방호벽 균열( $Cw=0.3\text{mm}$ 미만) | S2 방호벽 균열부백태( $0.1 \times 1.0$ ) |

| 구분 | | 손상 내용 | 단위 | 물량 | 개소 | 보수방안 | 우선순위 |
|---|---|---|---|---|---|---|---|
| 방호벽 | | 균열(0.3mm미만) | m | 7.10 | 3 | 표면처리 | 하자 |

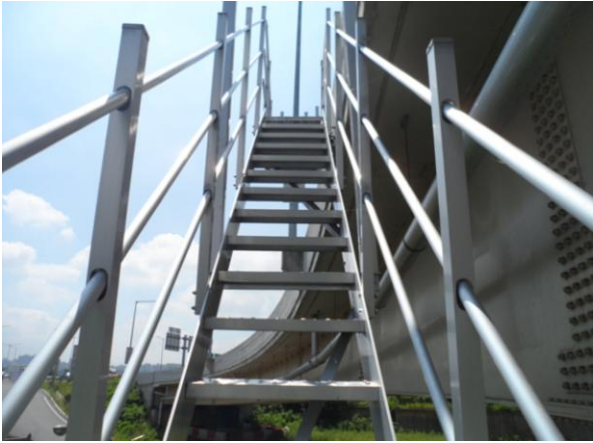
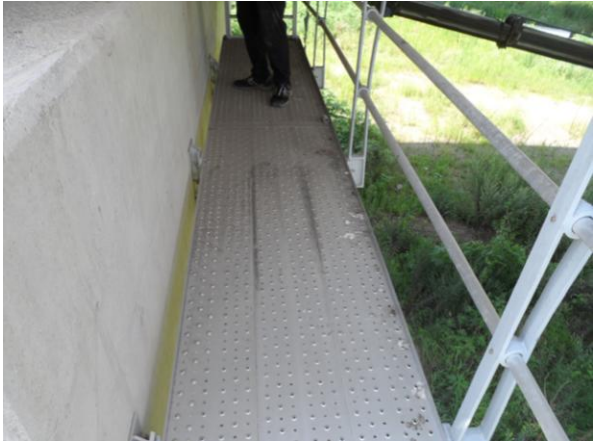
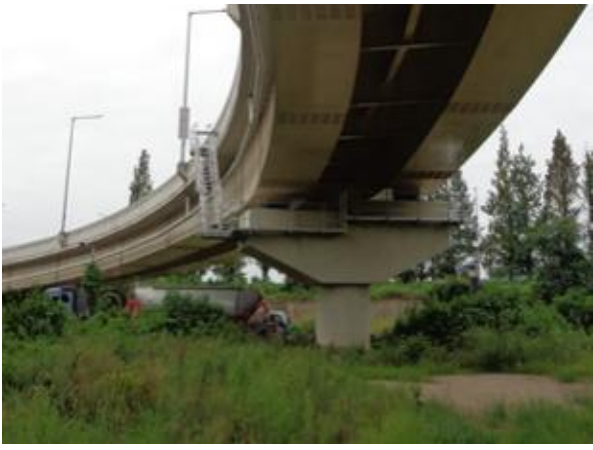
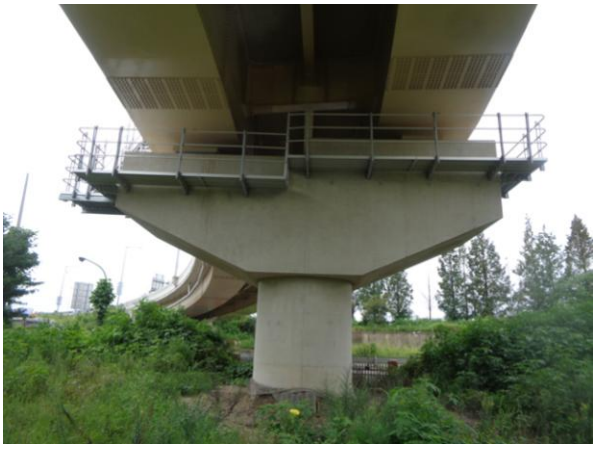
【사진 17.3.26】 교량 점검시설 손상현황

| <p>P1 점검로 상태양호</p> | <p>P1 점검로 상태양호</p> |

- 점검시설은 현재 양호한 상태로 확인되었으며, 주기적인 점검을 통한 손상의 발생여부 확인 등의 유지관리가 요구된다.

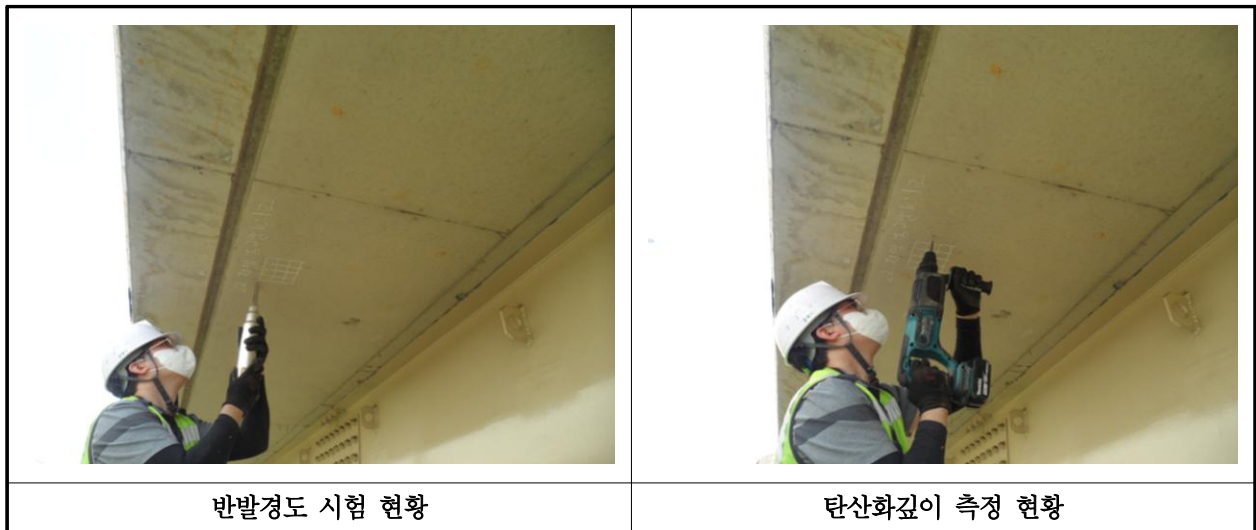
【사진 17.4.1】 콘크리트 내구성조사 현황

대상 구조물에 대한 재료시험은 도로로 접근이 가능한 위치를 우선적으로 실시하였으며, 도로로 접근이 가능하지 못한 부위는 점검차, 사다리 등을 이용하여 접근 후 시험을 실시하였다. 교량은 전반적으로 양호한 상태이기 때문에 건전부에서 각 1회씩 실시하였다. 기존에 실시한 부위는 주변 및 미실시한 부재를 중심으로 실시하여 차후 점검 및 진단 비교·평가를 목적으로 하였다.

- 측정결과, 상부구조 탄산화깊이는 2.0mm, 하부구조 탄산화깊이는 2.0~2.5mm로 측정되었으며, 잔여깊이가 30mm이상을 확보하고, 세부지침 지침기준 "a"로 평가 되어 탄산화에 따른 철근의 부식발생 영향은 없는 것으로 판단된다.
