## **22. 원당천(R-A)교**

### **[퇴계원방향 확장부]**

## 22. 원당천(R-A)교(퇴계원방향 확장부)

본 시설물은 경기도 고양시 덕양구 원당동 249-9에 위치한 교량으로 총 연장 200.0m, 폭 4.1m로 시공되어 있다.

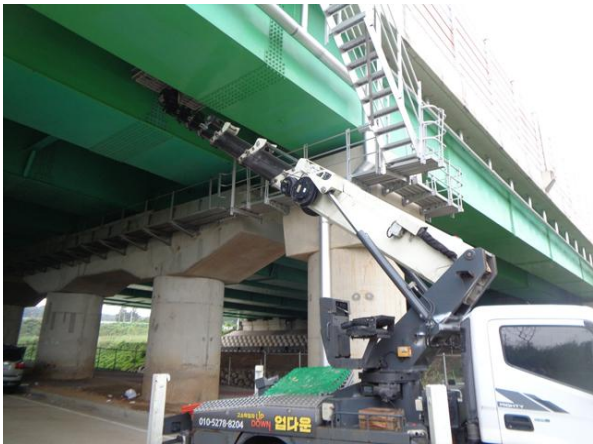
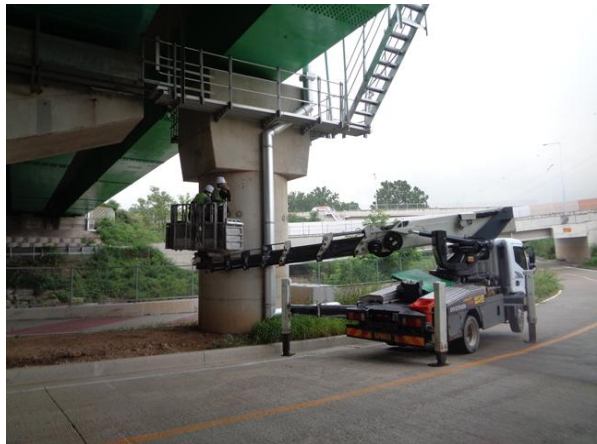
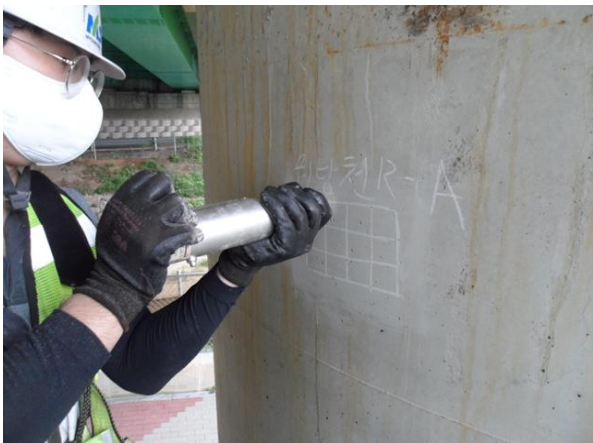
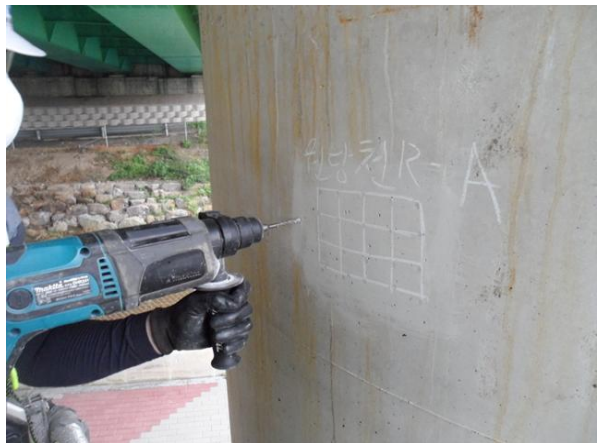
【사진 22.3.1】 근접조사를 위한 장비 사용 전경

| Span번호 | 조사방법 및 접근성 | 조사기간 | 비고 |
|---|---|---|---|
| 작업전경 | | 작업전경 | |
| 비파괴시험 | | 비파괴시험 | |

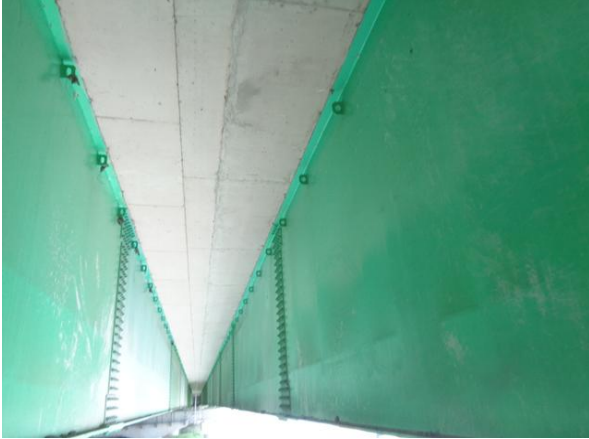
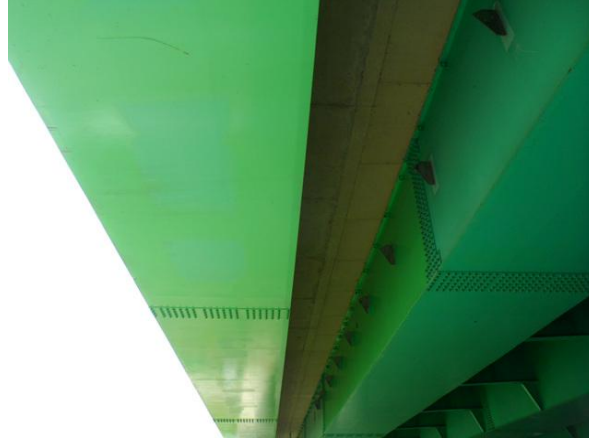
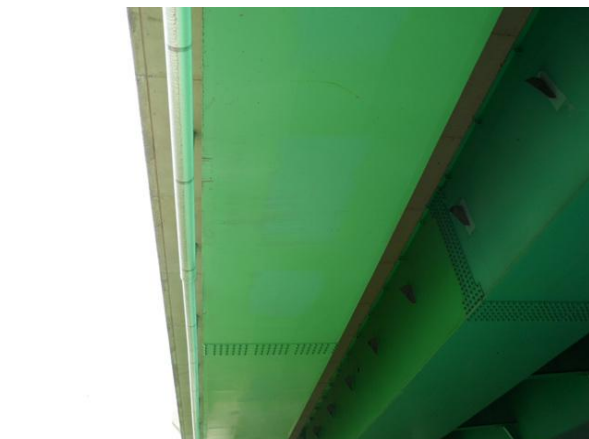
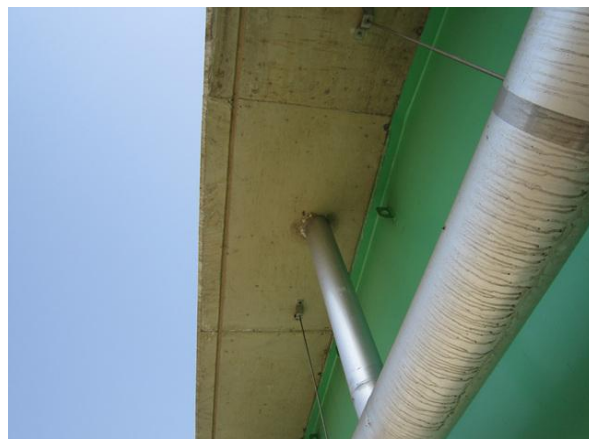
【사진 22.3.3】 바닥판하면 전경

- 바닥판 하면에 대한 현장조사 결과 안전성에 영향을 미칠만한 손상은 조사되지 않았으며, 손상이 없는 양호한 상태로 조사되었다.

| <p>바닥판 하면 S3 상태양호</p> | <p>바닥판 하면 S4 상태양호</p> |
| <p>바닥판 하면 S2 상태양호</p> | <p>바닥판 하면 S4 상태양호</p> |

- 바닥판 하면의 현장조사 결과, 현재 손상이 없는 양호한 상태이며, 해당 부재는 주기적인 점검을 통한 손상의 발생여부 확인 등의 유지관리가 요구된다.

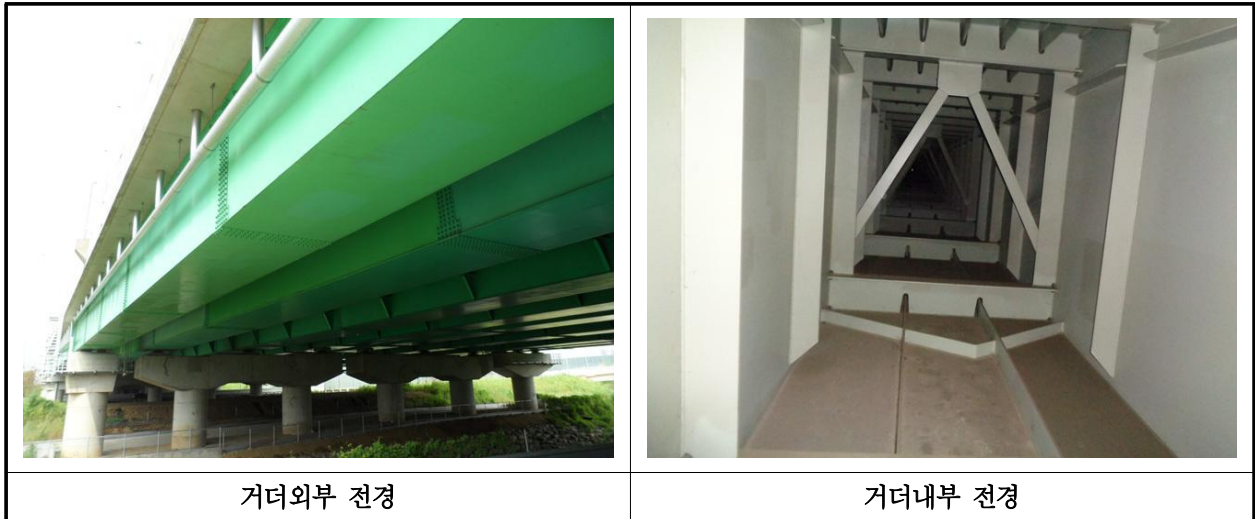
【사진 22.3.4】 거더 전경

- 바닥판으로부터 전달되는 상부하중을 지지하고 교량받침으로 하중을 전달하는 역할을 하는 ST. BOX는 1열로 시공되었으며, 도보로 현장조사를 실시하였다

- 거더에 대한 현장조사 결과 안전성에 영향을 미칠만한 손상은 조사되지 않았으며, 거더외부와 거더내부 모두 손상이 없는 양호한 상태로 확인되었다.

- 거더외부의 현장조사 결과, 현재 손상이 없는 양호한 상태이며, 해당 부재는 주기적인 점검을 통한 손상의 발생여부 확인 등의 유지관리가 요구된다.
- 거더내부의 현장조사 결과, 현재 손상이 없는 양호한 상태이며, 해당 부재는 주기적인 점검을 통한 손상의 발생여부 확인 등의 유지관리가 요구된다.

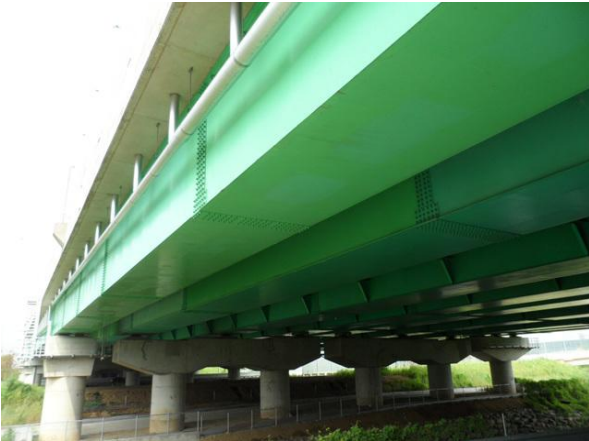
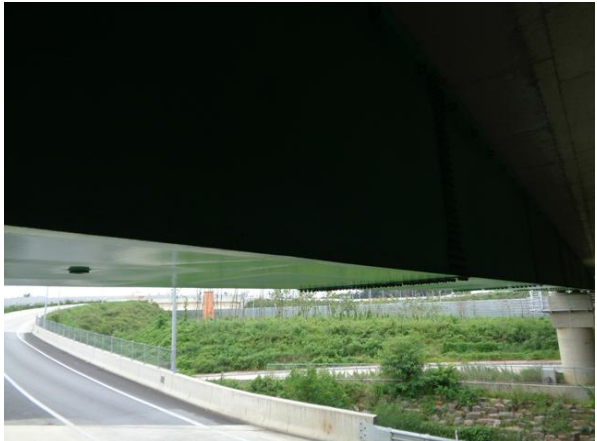
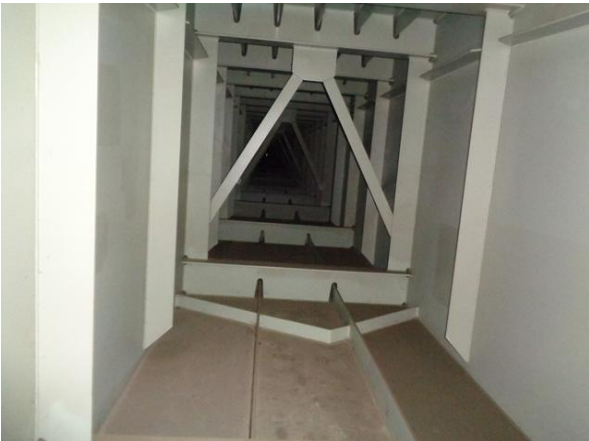
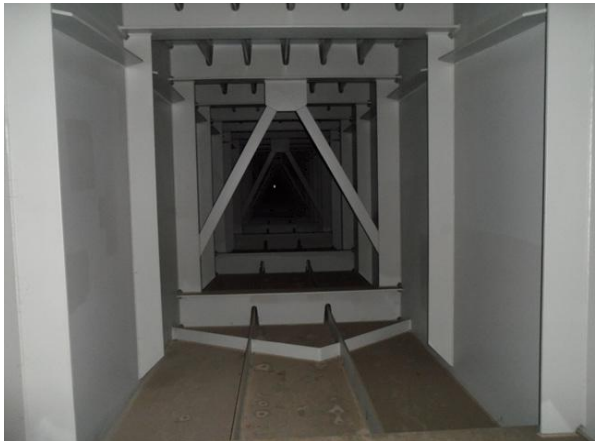
【사진 22.3.5】 거더 손상현황

| <p>거더외부 S4 상태양호</p> | <p>거더외부 S3 상태양호</p> |
| <p>거더내부 S1 상태양호</p> | <p>거더내부 S4 상태양호</p> |

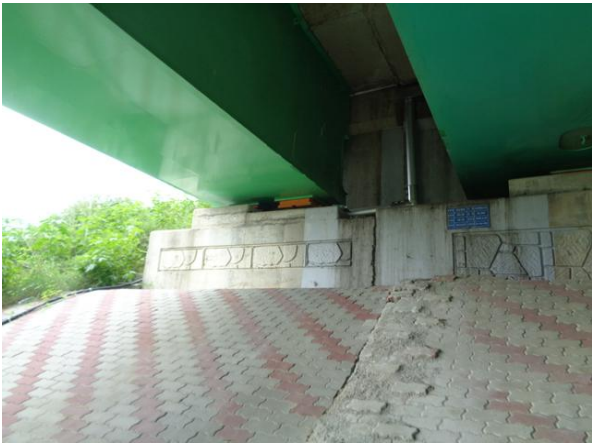
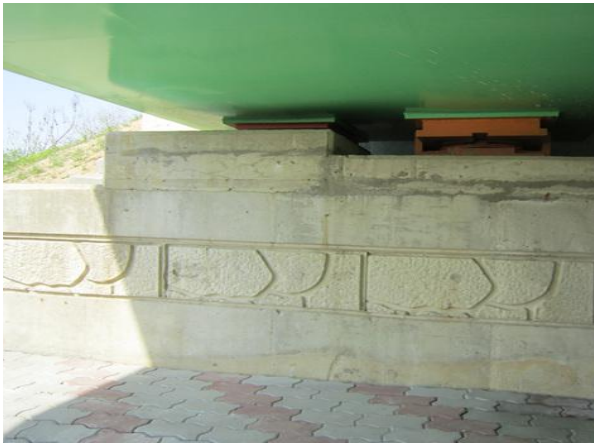
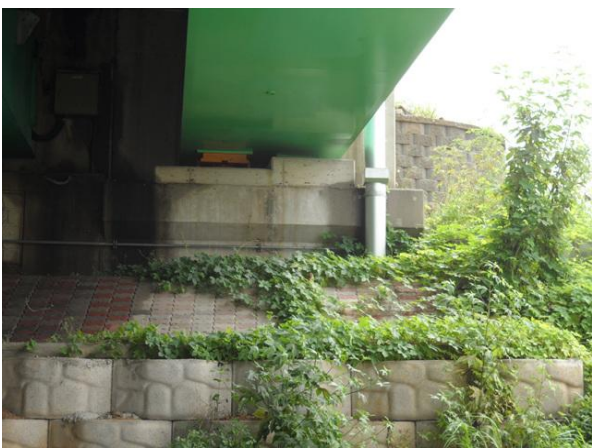
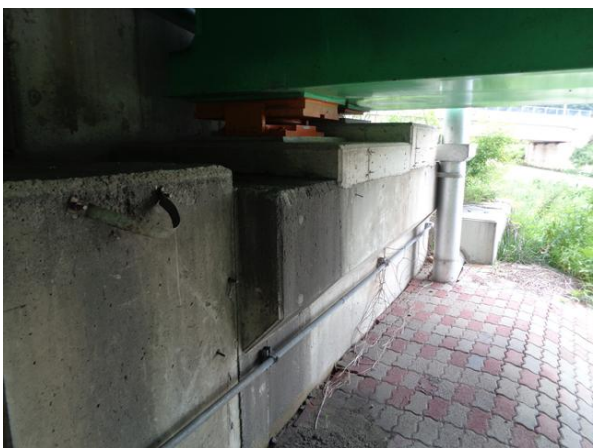
【사진 22.3.7】 교대 손상현황

- 교대 A1, A2에 대한 현장조사 결과 안전성에 영향을 미칠만한 손상은 조사되지 않았으며, 손상이 없는 양호한 상태로 확인되었다.

| 교대 A1 상태양호 | 교대 A1 상태양호 |
| 교대 A2 상태양호 | 교대 A2 상태양호 |

- 교대의 현장조사 결과, 현재 손상이 없는 양호한 상태이며, 해당 부재는 주기적인 점검을 통한 손상의 발생여부 확인 등의 유지관리가 요구된다.

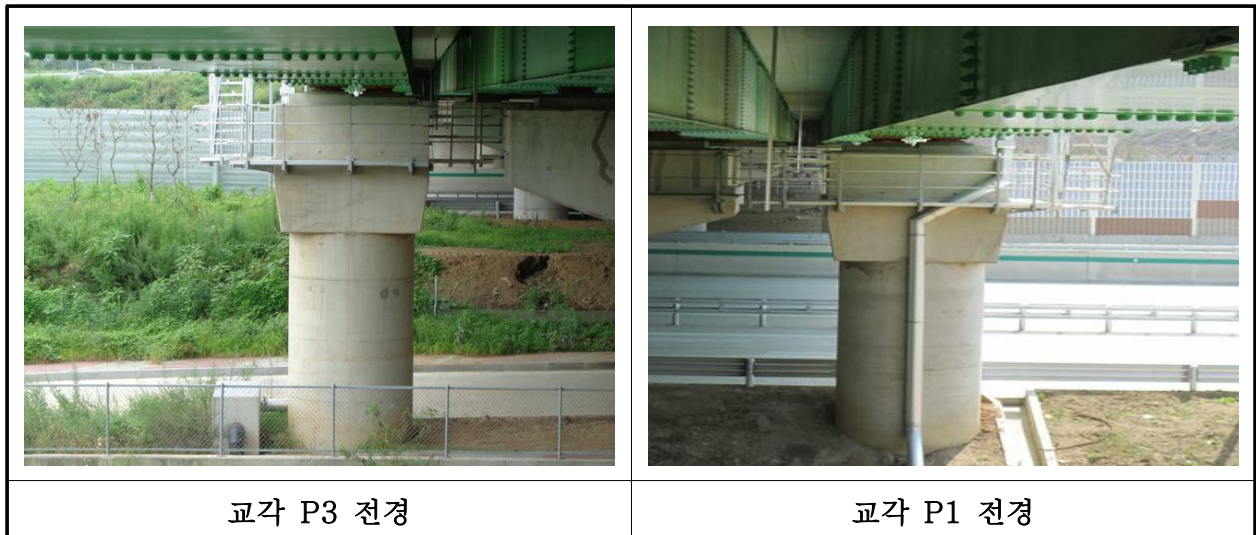
【사진 22.3.8】 교각 전경

- 원당천(R-A)교(퇴계원방향 확장부)의 교각은 T형으로 구성되어 있으며, 직접기초로 시공되었다. 교각에 대한 현장조사는 도보 및 고소작업차를 통한 근접조사를 실시하였다.

- 교각에 대한 현장조사 결과, 안전성에 영향을 미칠만한 손상은 조사되지 않았으며, 손상이 없는 양호한 상태로 조사되었다.

- 교각의 현장조사 결과, 현재 손상이 없는 양호한 상태이며, 해당 부재는 주기적인 점검을 통한 손상의 발생여부 확인 등의 유지관리가 요구된다.

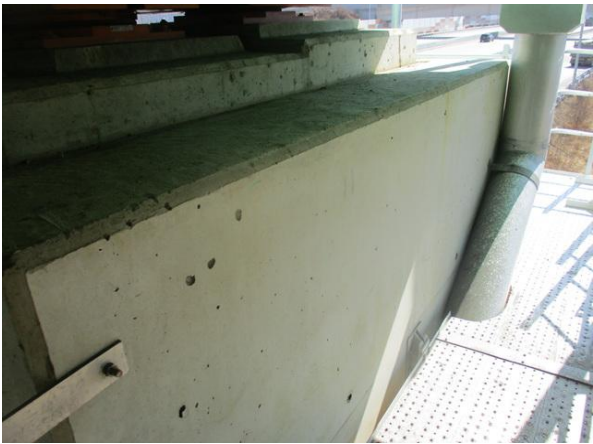
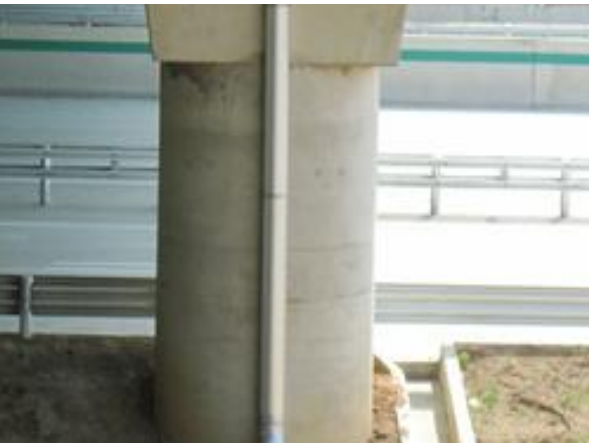
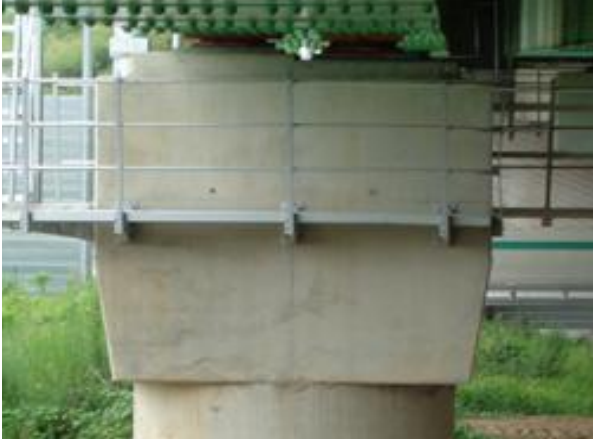
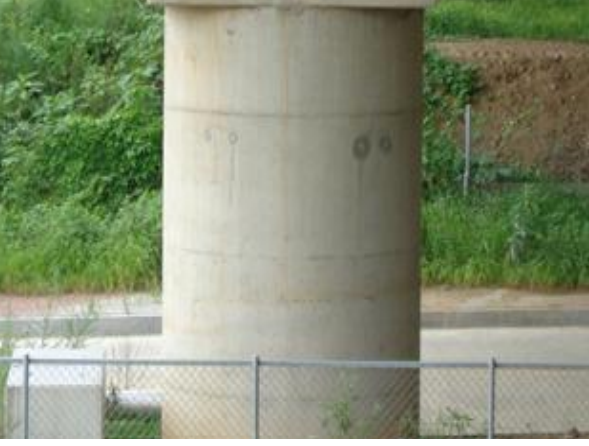
【사진 22.3.9】 교각 손상현황

| <p>교각 P1 코핑부 상태양호</p> | <p>교각 P1 기둥부 상태양호</p> |
| <p>교각 P3 코핑부 상태양호</p> | <p>교각 P3 기둥부 상태양호</p> |

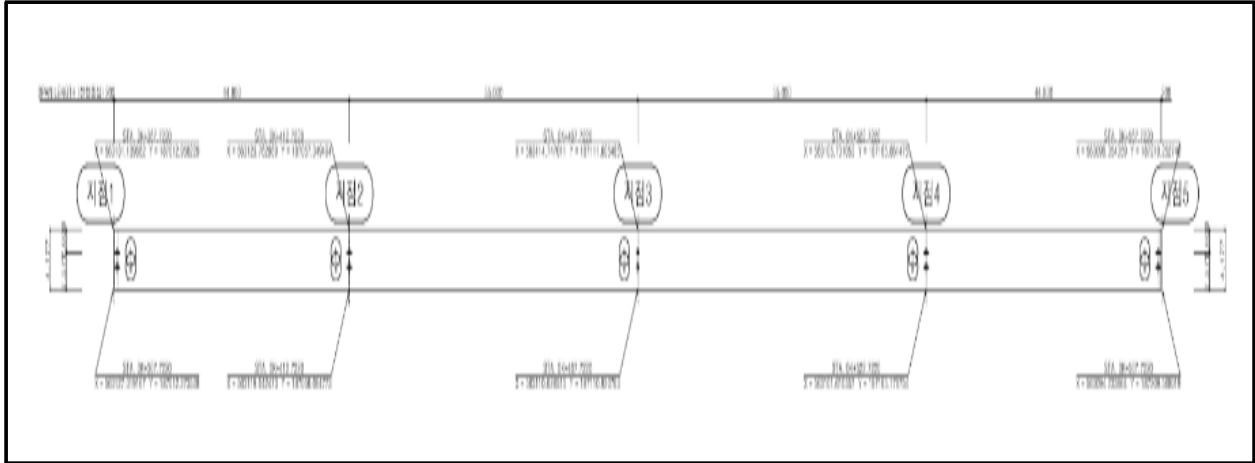
【그림 22.3.1】 교량받침 배치도

- 원당천(R-A)교(퇴계원방향 확장부)의 받침은 포트받침으로 총 10기가 설치되어 있으며, 받침 장치의 순번은 한국도로공사 집중점검세부시행 방법에 따라 번호를 부여하여 현장조사를 수행하였다.

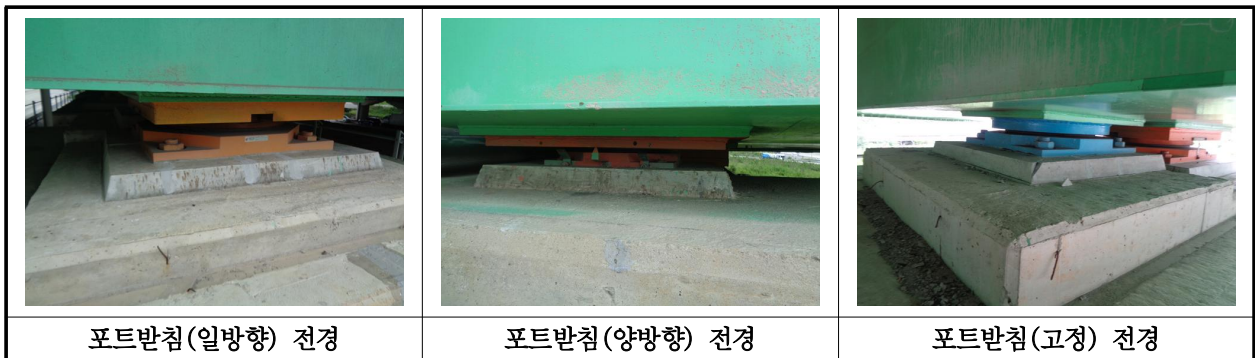
【사진 22.3.10】 교량받침 전경

- 교량받침에 대한 현장조사 결과 안전성에 영향을 미칠만한 손상은 조사되지 않았으며, 받침 몰탈 균열( $C_w=0.3\text{mm}$ 미만), 받침몰탈 파손 등의 손상이 조사되었다.

| 교량받침 P2-Sh1 받침몰탈 균열(Cw=0.3mm미만) | 교량받침 P2-Sh1 받침몰탈 파손(0.2×1.0) |

- 교량받침에서 발생한 받침몰탈 균열(Cw=0.3mm미만), 받침몰탈 파손은 건조수축, 온도변화, 거푸집 조기탈형 등의 복합적인 원인에 의한 것으로 판단되며, 해당 부재의 내구성 확보차원의 표면처리, 단면보수 등의 보수를 실시하는 것이 바람직하다. 또한 받침몰탈 파손의 경우 고정단에 발생한 손상으로 단면보수를 시행하고 지속적인 점검을 통하여 재손상 발생여부를 확인하는 등의 유지관리가 필요하다.

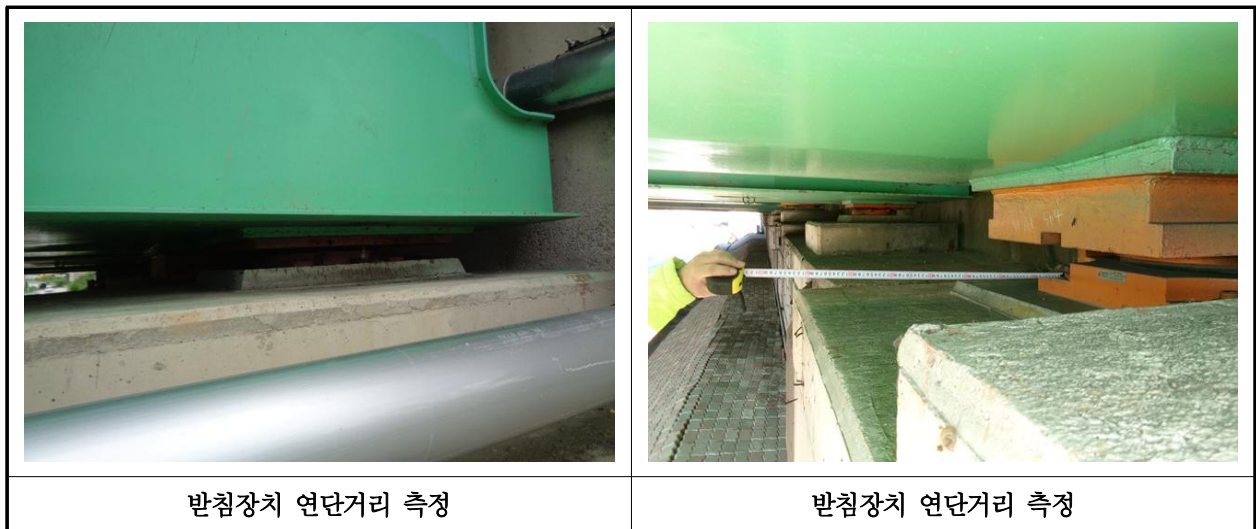
받침장치 연단거리 측정

- 거더의 경간길이 100m 이하  
:  $S(\text{mm}) = 200 + 5L$
  - 거더의 경간길이 100m 이상  
:  $S(\text{mm}) = 300 + 4L$
- 여기서, L은 경간길이(m)

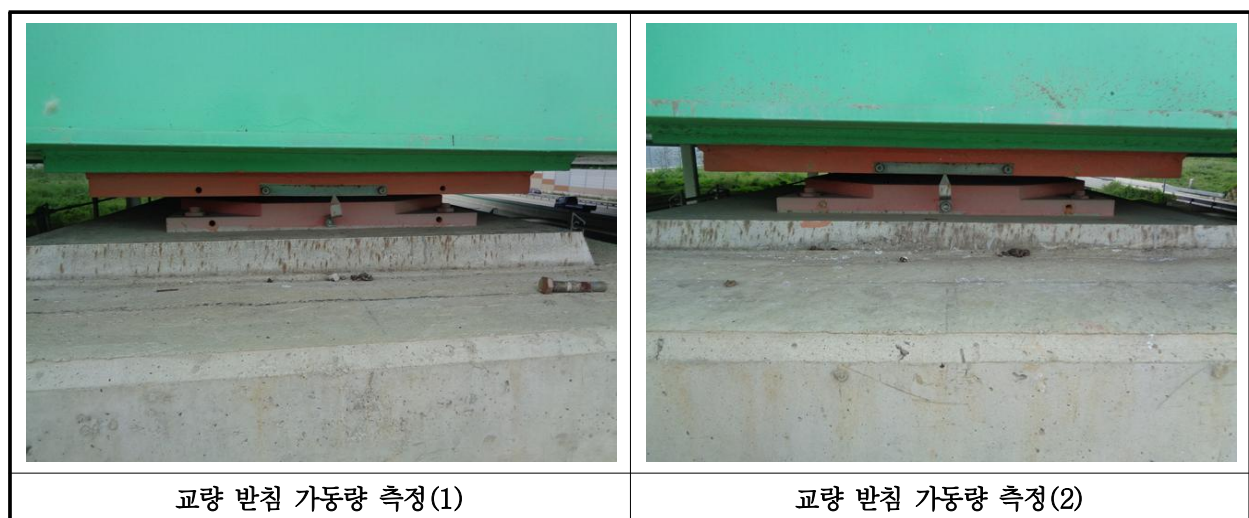
【사진 22.3.13】교량받침 이동량 측정

가동받침은 상부구조의 온도변화, 처짐 콘크리트의 크리프 및 건조수축 등에 의해 생기는 이동량에 대해서 여유를 가져야 한다.

① 설계기준온도( $-20^{\circ}\text{C} \sim 40^{\circ}\text{C}$ (한랭지방))에 따른 여유량 검토

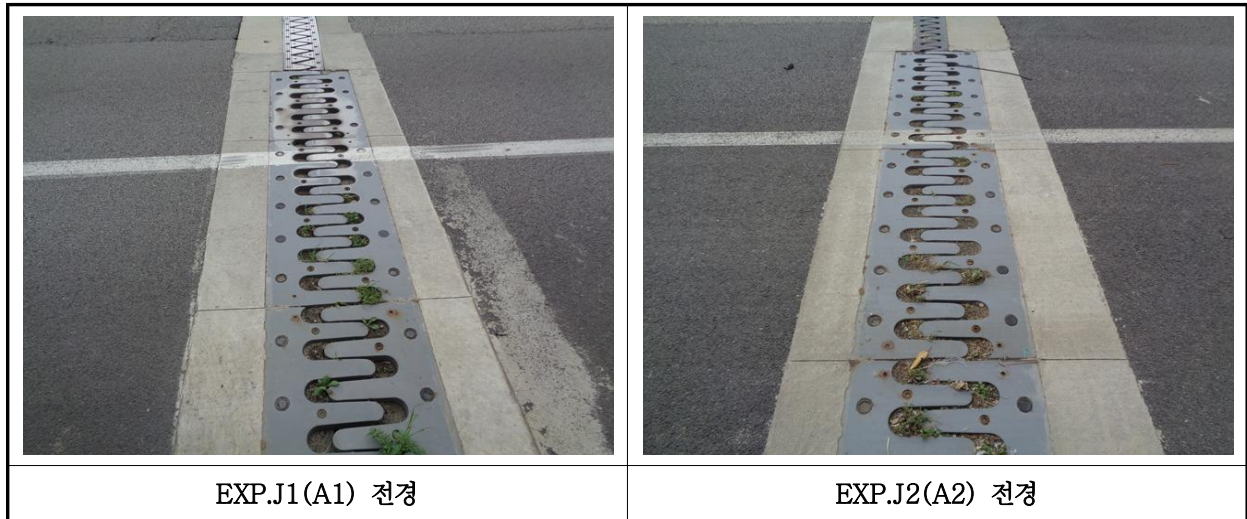
【사진 22.3.14】 신축이음장치 전경

- 본 교량의 신축이음장치는 A1, A2 강평거조인트로 시공된 상태이다.

- 신축이음에 대한 현장조사 결과 안전성에 영향을 미칠만한 손상은 조사되지 않았으며, 손상이 없는 양호한 상태로 조사되었다.

- 신축이음의 현장조사 결과, 현재 손상이 없는 양호한 상태이며, 해당 부재는 주기적인 점검을 통한 손상의 발생여부 확인 등의 유지관리가 요구된다.

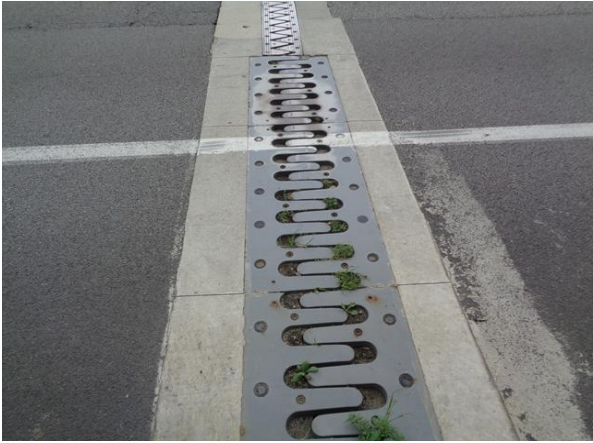
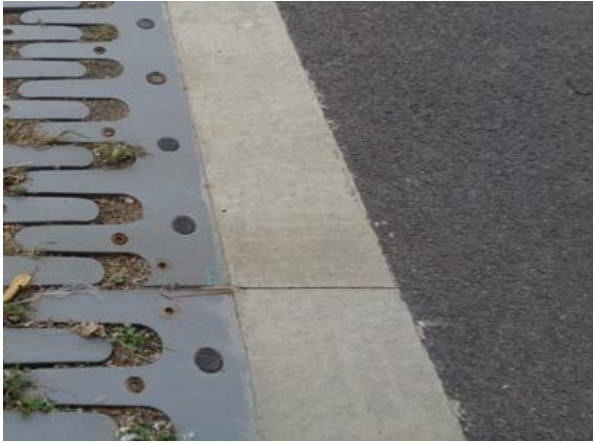
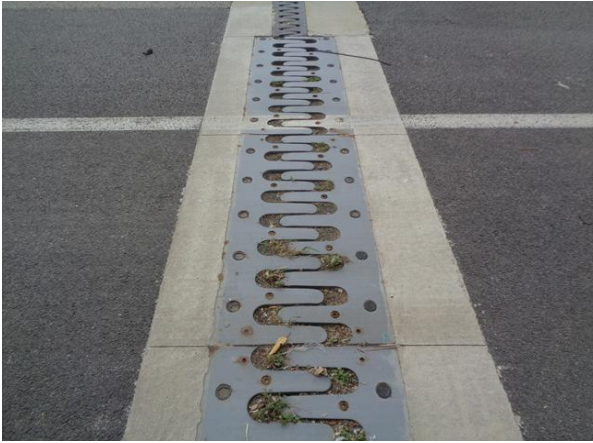
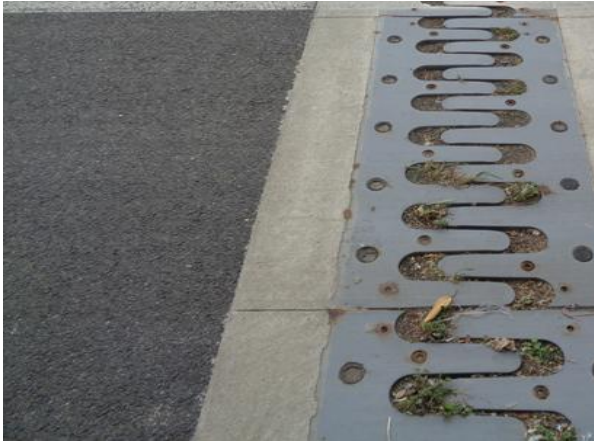
【사진 22.3.15】 신축이음장치 손상현황

| 신축이음 A1 본체 상태양호 | 신축이음 A1 후타재 상태양호 |
| 신축이음 A2 본체 상태양호 | 신축이음 A2 후타재 상태양호 |

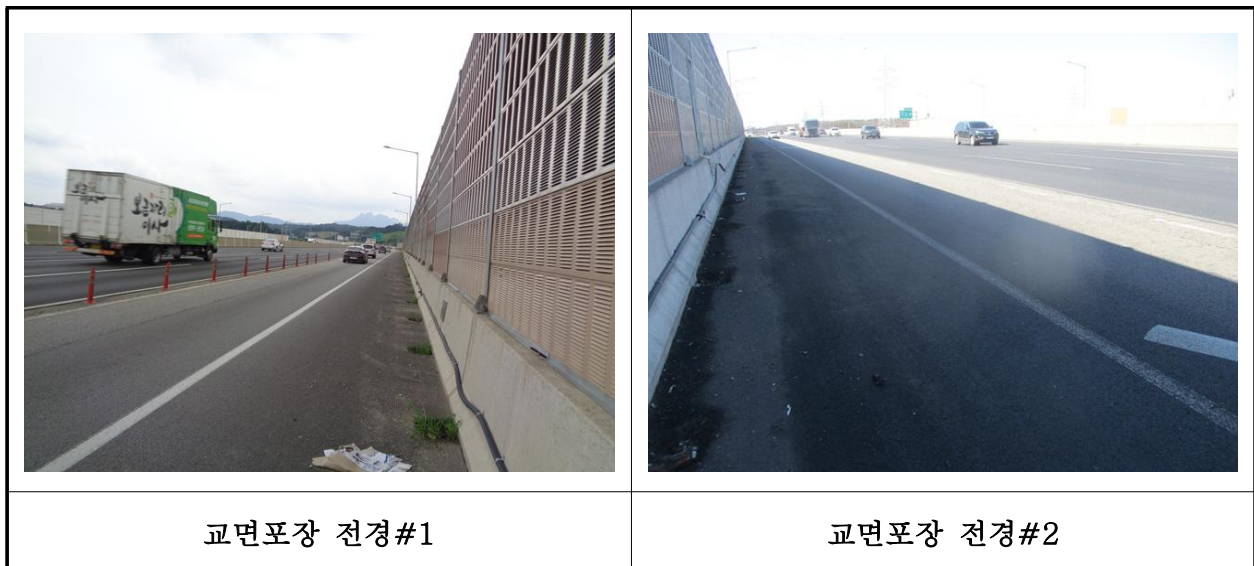
【사진 22.3.17】 교면포장 전경

- 원당천(R-A)교(퇴계원방향 확장부)의 바닥판 상면에 위치하여 차량에서 발생하는 진동을 흡수·분산시키고, 외부의 불리한 환경조건에 대해서 바닥판을 보호하는 역할을 하는 교면포장은 아스콘 포장으로 되어있다.

- 교면포장에 대한 현장조사 결과 안전성에 영향을 미칠만한 손상은 조사되지 않았으며, 손상이 없는 양호한 상태로 조사되었다.

- 교면포장의 현장조사 결과, 현재 손상이 없는 양호한 상태이며, 해당 부재는 주기적인 점검을 통한 손상의 발생여부 확인 등의 유지관리가 요구된다.

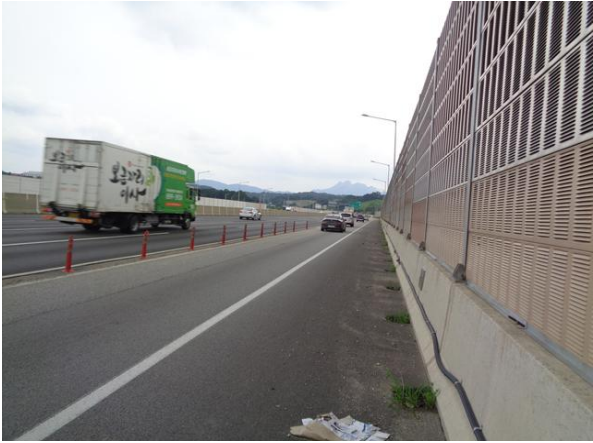
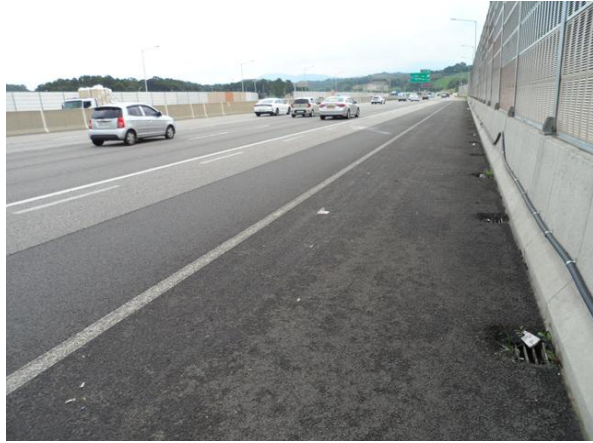
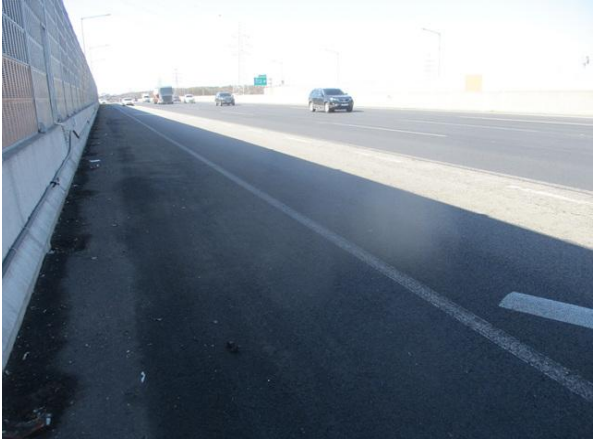
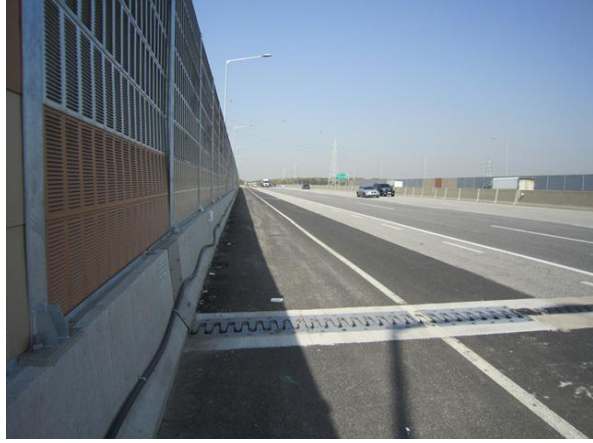
【사진 22.3.18】 교면포장 손상현황

| <p>교면포장 S1 상태양호</p> | <p>교면포장 S2 상태양호</p> |
| <p>교면포장 S3 상태양호</p> | <p>교면포장 S4 상태양호</p> |

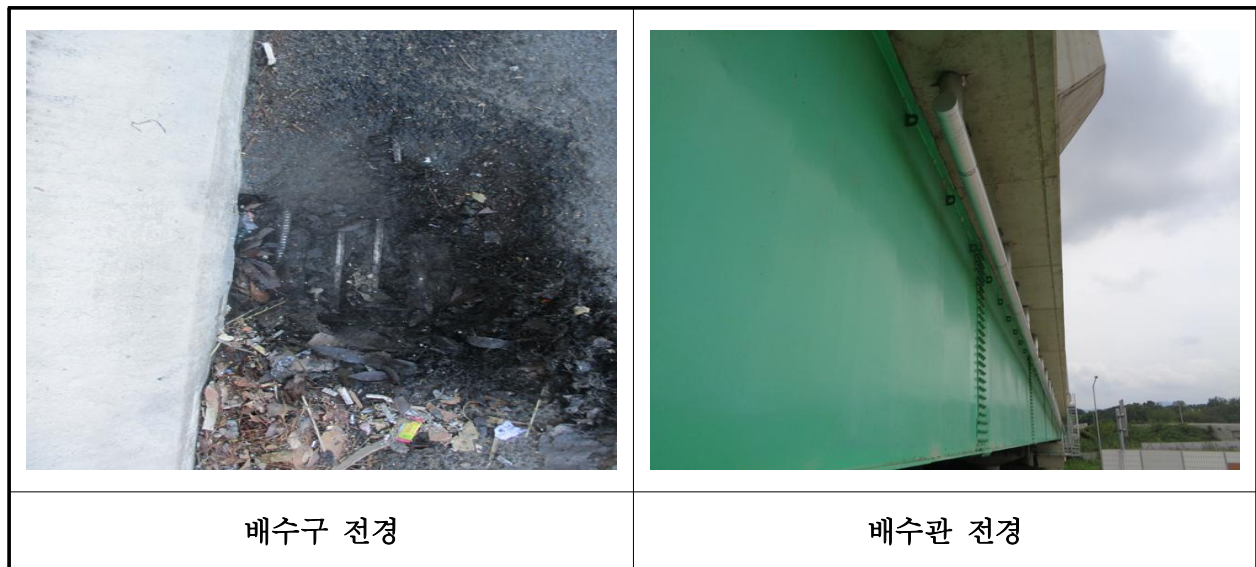
【사진 22.3.19】 배수시설 전경

- 원당천(R-A)교(퇴계원방향 확장부)는 교량의 횡단구배 특성에 따라 교량의 우측에 배수시설이 설치되어 있다.

- 배수시설에 대한 현장조사 결과 안전성에 영향을 미칠만한 손상은 조사되지 않았으며, 손상이 없는 양호한 상태로 확인되었다.

- 배수시설의 배수관은 현재 양호한 상태이나, 배수구에서 공용기간 경과 및 추량통행에 의한 비산물퇴적 등의 원인으로 배수구 토사퇴적이 발생하였다. 그로인한 체수, 배수관 부식 등의 손상이 발생할 수 있으므로, 주기적인 정비를 통한 유지관리가 필요하다.

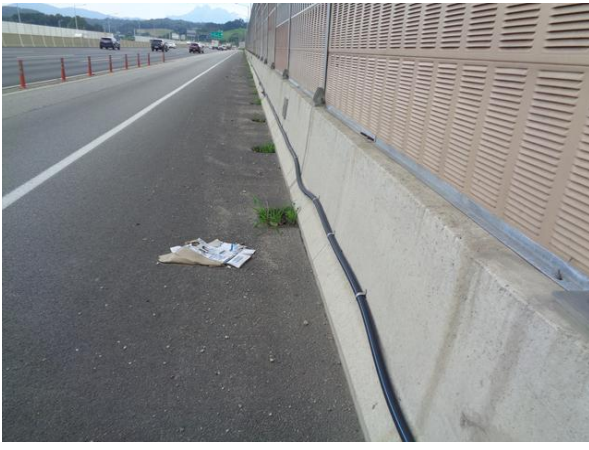
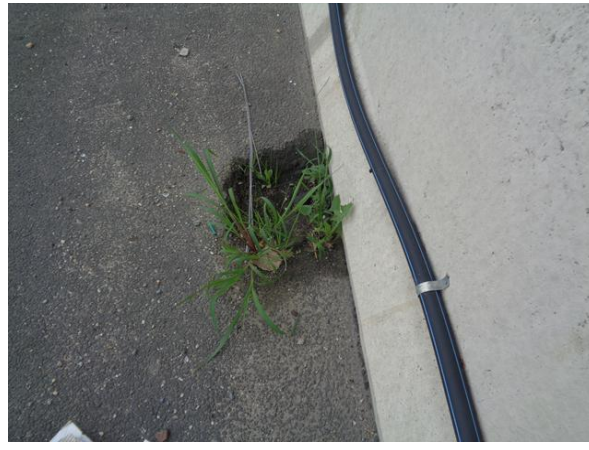
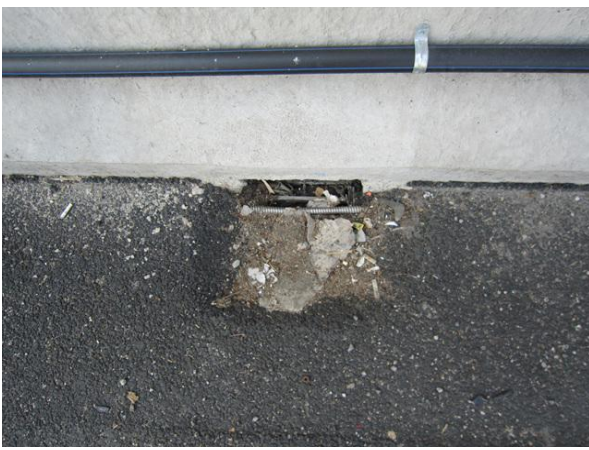
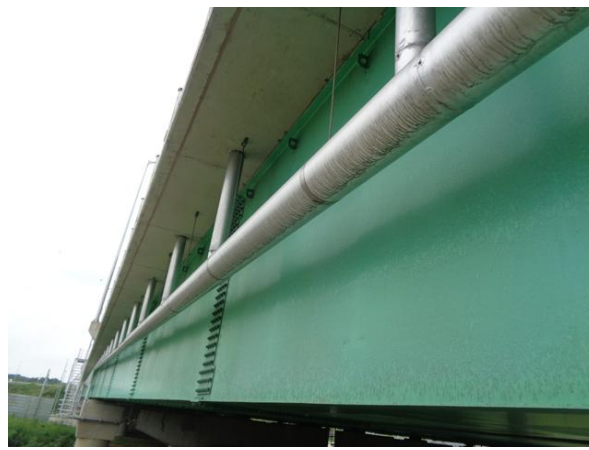
【사진 22.3.20】 배수시설 손상현황

| <p>배수시설 S1 배수구 토사퇴적</p> | <p>배수시설 S2 배수구 토사퇴적</p> |
| <p>배수시설 S3 배수구 토사퇴적</p> | <p>배수시설 S4 배수관 상태양호</p> |

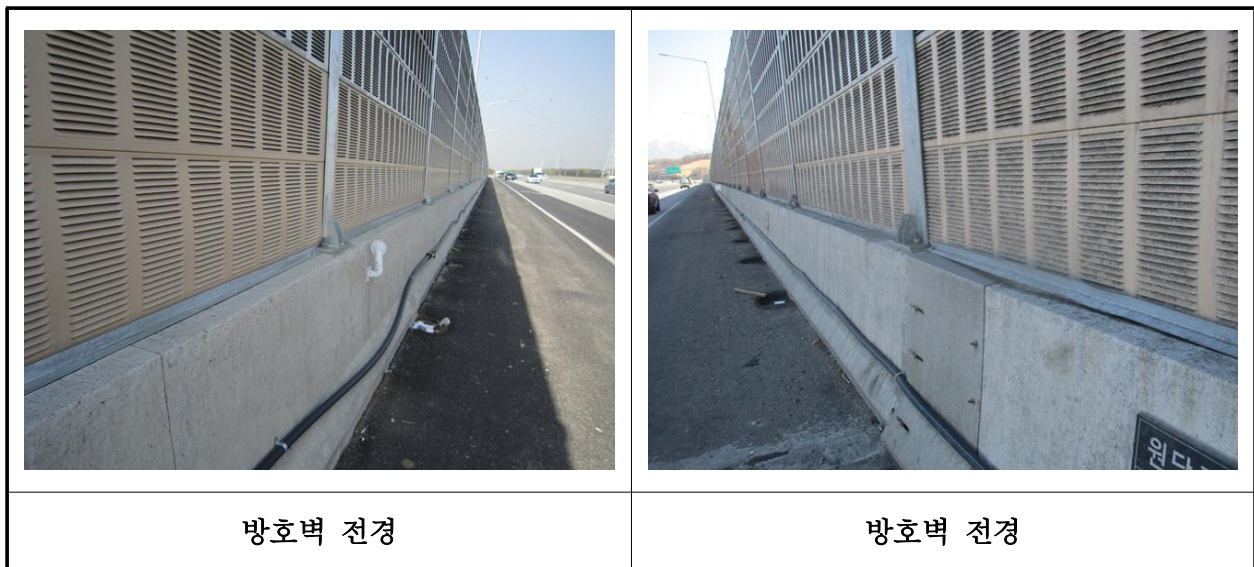
【사진 22.3.21】 방호벽 전경

- 차량의 차도이탈 방지, 사고시 완충작용 등의 기능을 하는 방호울타리는 철근콘크리트 구조로 설치되어있다.

- 방호벽에 대한 현장조사 결과 안전성에 영향을 미칠만한 손상은 조사되지 않았으나, 해당 시설물의 방호벽 접속부에 접속부 파손의 손상이 확인되었다.

- 방호벽의 현장조사 결과, 발생한 접속부 파손은 시공초기 지반안정기간에 발생한 초기 침하가 원인으로 판단되며, 손상부에 대한 단면보수 등의 보수를 실시하고 주기적인 점검을 통한 재손상 발생여부를 확인하는 유지관리가 필요하다고 사료된다.

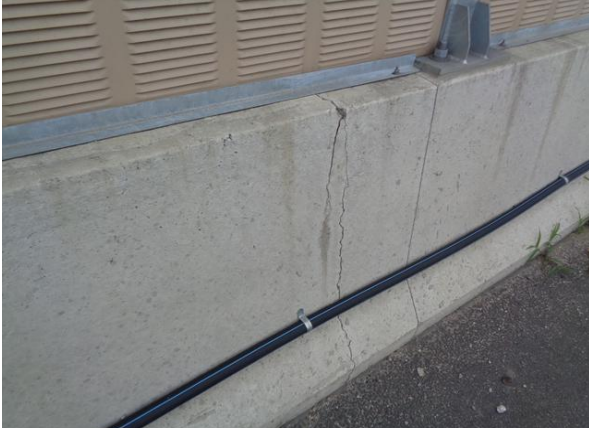
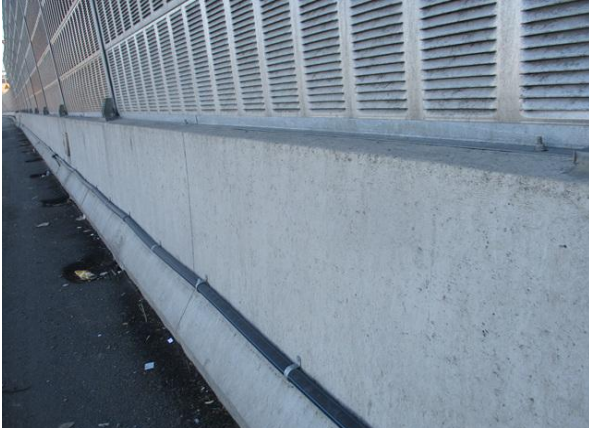
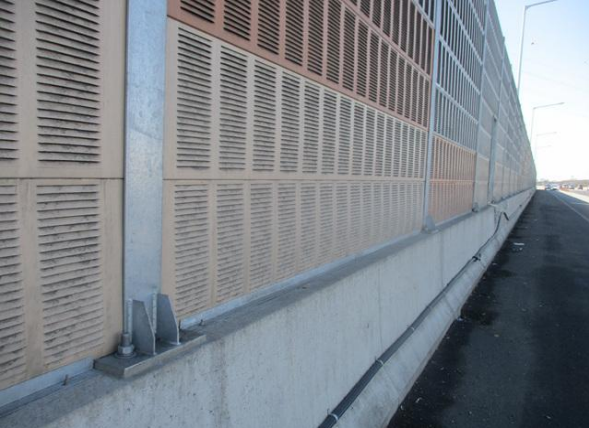
【사진 22.3.22】 방호벽 손상현황

| <p>방호벽 S1 접속부 파손(0.1×1.5)</p> | <p>방호벽 S4 접속부 파손(0.1×1.5)</p> |
| <p>방호벽 S2 상태양호</p> | <p>방호벽 S3 상태양호</p> |

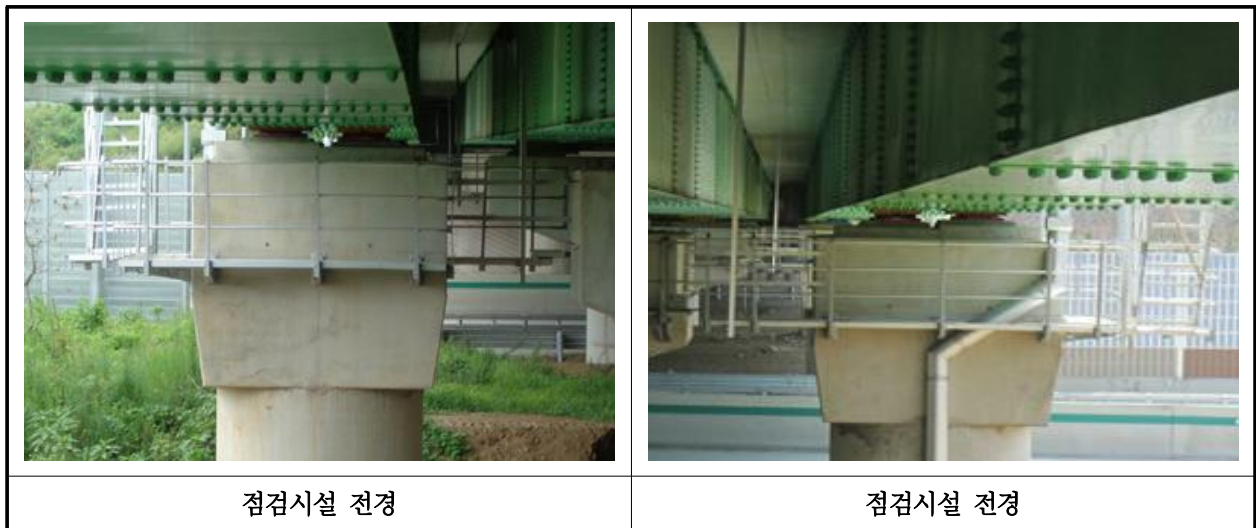
【사진 22.3.23】 교량 점검시설 전경

- 본 교량은 A1,2 콘크리트 점검계단, P1~3에 강재+알루미늄 재질의 점검통로가 설치되어 있다.

- 점검시설은 현재 양호한 상태로 확인되었으며, 주기적인 점검을 통한 손상의 발생여부 확인 등의 유지관리가 요구된다.

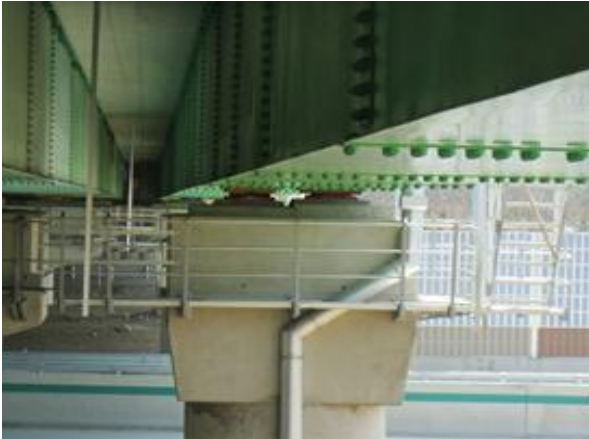
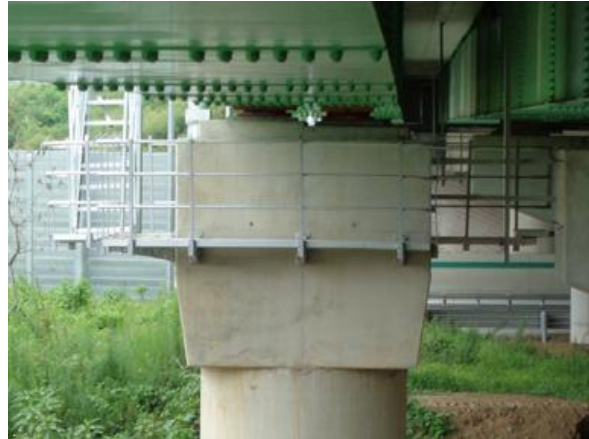
【사진 22.3.24】 교량 점검시설 손상현황

| <p>점검시설 상태양호</p> | <p>점검시설 상태양호</p> |

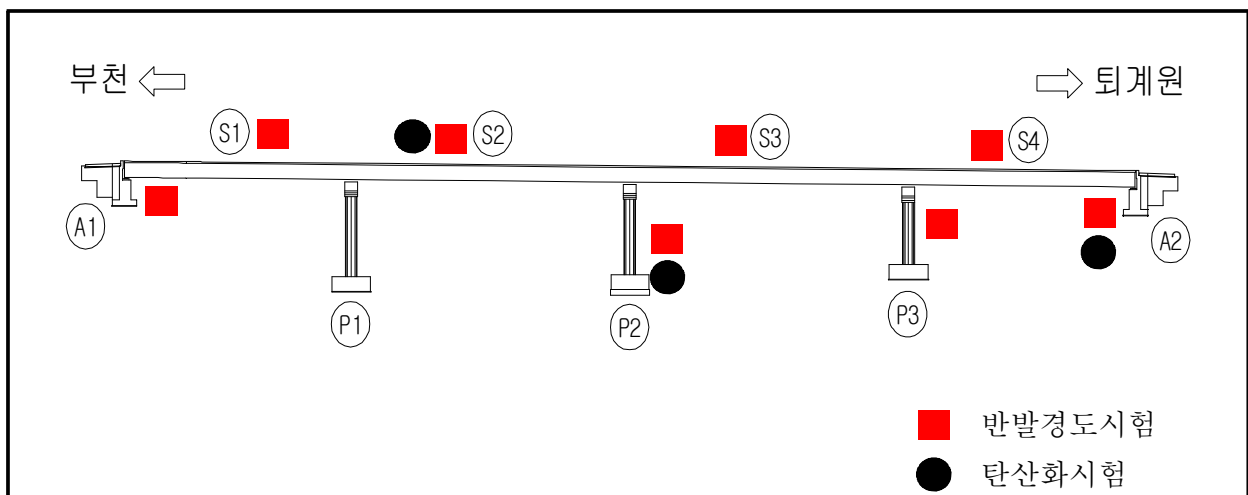
【그림 22.4.1】 콘크리트 내구성조사 위치도

대상 구조물에 대한 재료시험은 도보로 접근이 가능한 위치를 우선적으로 실시하였으며, 도로로 접근이 가능하지 못한 부위는 점검차, 사다리 등을 이용하여 접근 후 시험을 실시하였다. 교량은 전반적으로 양호한 상태이기 때문에 건전부에서 각 1회씩 실시하였다. 기존에 실시한 부위는 주변 및 미실시한 부재를 중심으로 실시하여 차후 점검 및 진단 비교·평가를 목적으로 하였다.

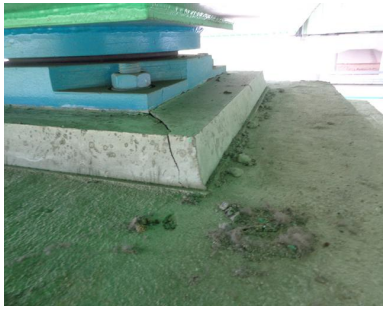
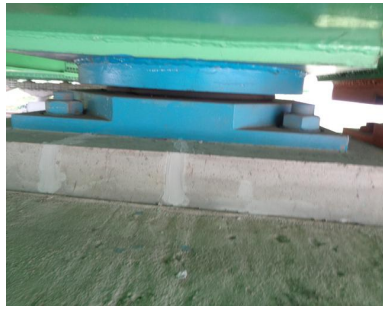
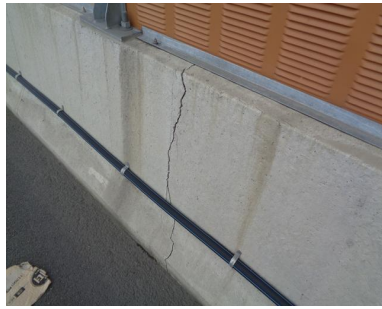
◎ 부재별 중점점검 손상

| <p>① 교량받침 P2-SH1 받침몰탈<br/>파손 - 진전 여부확인</p> | <p>② 교량받침 P2-SH1 받침몰탈<br/>균열 (0.3mm 미만) - 진전 여부확인</p> | <p>③ 방호벽 S4 접속부 파손 - 진전<br/>여부확인</p> |

| 부재구분 | 중 점 사 항 |
|---|---|
| 방호벽 | <ul style="list-style-type: none"> <li>방호벽 손상여부 점검</li> <li>기존 손상 진전여부 확인</li> </ul> |
| 교량받침 | <ul style="list-style-type: none"> <li>교량받침 손상여부 점검(발생여부 점검)</li> <li>기존 손상 진전여부 확인</li> <li>이동 여유량 지속적 관리</li> </ul> |
