## **23. 원당천(R-C)교**

### **[부천방향 확장부]**

## 23. 원당천(R-C)교(부천방향 확장부)

### 23.1 시설물의 개요

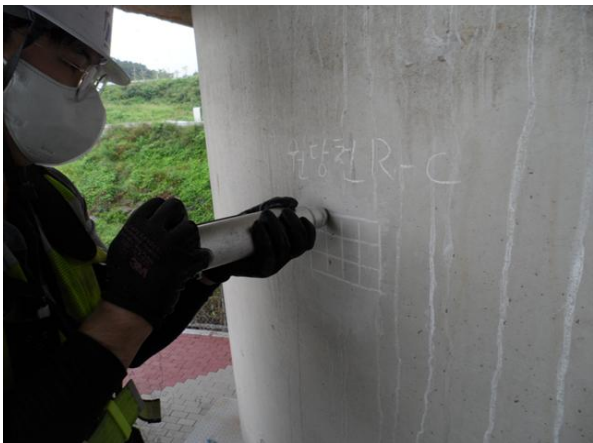
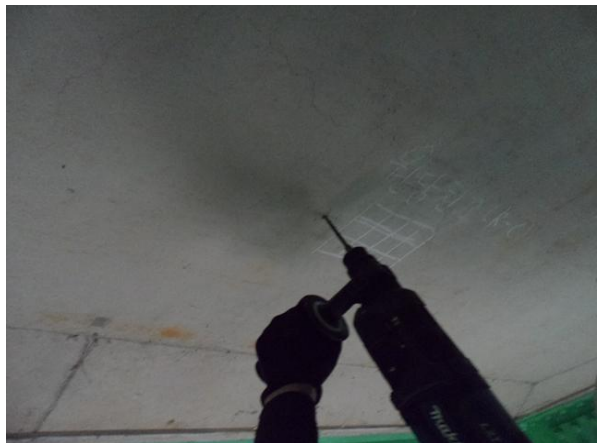
【사진 23.3.1】 근접조사를 위한 장비 사용 전경

| Span번호 | 조사방법 및 접근성 | 조사기간 | 비고 |
|---|---|---|---|
| 비파괴시험 | | 비파괴시험 | |

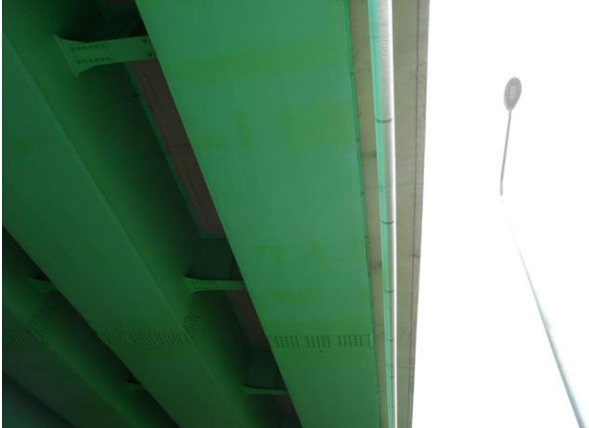
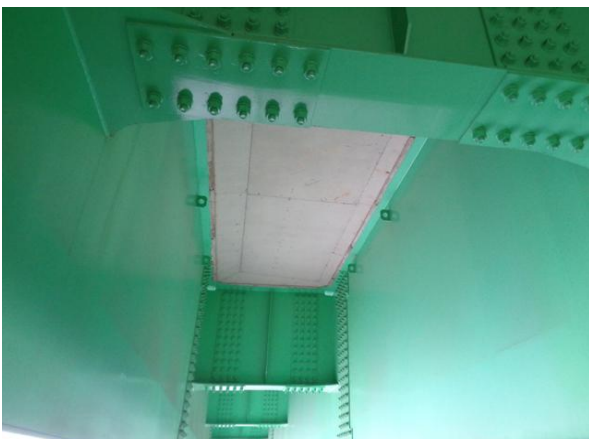
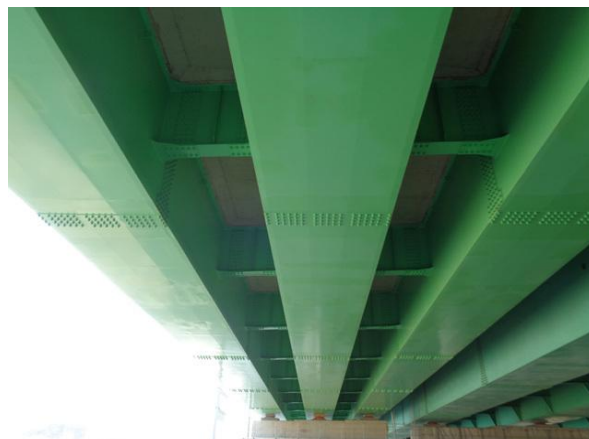
【사진 23.3.3】 바닥판하면 전경

- 바닥판 하면에 대한 현장조사 결과 안전성에 영향을 미칠만한 손상은 조사되지 않았으며, 손상이 없는 양호한 상태로 조사되었다.

| 바닥판 하면 S1 상태양호 | 바닥판 하면 S2 상태양호 |
| 바닥판 하면 S3 상태양호 | 바닥판 하면 S4 상태양호 |

- 바닥판 하면의 현장조사 결과, 현재 손상이 없는 양호한 상태이며, 해당 부재는 주기적인 점검을 통한 손상의 발생여부 확인 등의 유지관리가 요구된다.

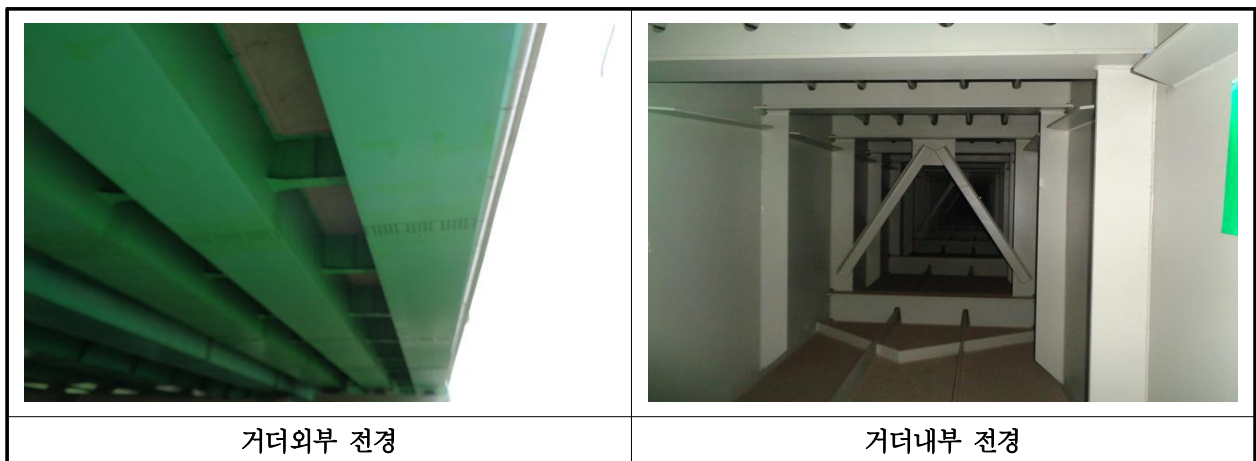
【사진 23.3.4】 거더 전경

- 바닥판으로부터 전달되는 상부하중을 지지하고 교량받침으로 하중을 전달하는 역할을 하는 ST. BOX는 3열로 시공되었으며, 도보 및 고소작업차로 현장조사를 실시하였다

- 거더에 대한 현장조사 결과 안전성에 영향을 미칠만한 손상은 조사되지 않았으며, 거더외부와 거더내부 모두 손상이 없는 양호한 상태로 확인되었다.

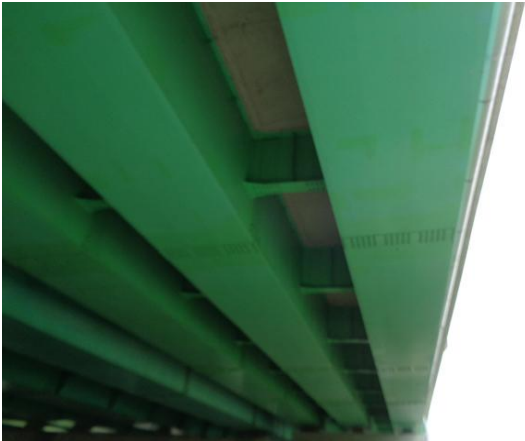
| 거터외부 S1 상태양호 | 거터외부 S2 상태양호 |

- 거터외부의 현장조사 결과, 현재 손상이 없는 양호한 상태이며, 해당 부재는 주기적인 점검을 통한 손상의 발생여부 확인 등의 유지관리가 요구된다.
- 거터내부의 현장조사 결과, 현재 손상이 없는 양호한 상태이며, 해당 부재는 주기적인 점검을 통한 손상의 발생여부 확인 등의 유지관리가 요구된다.

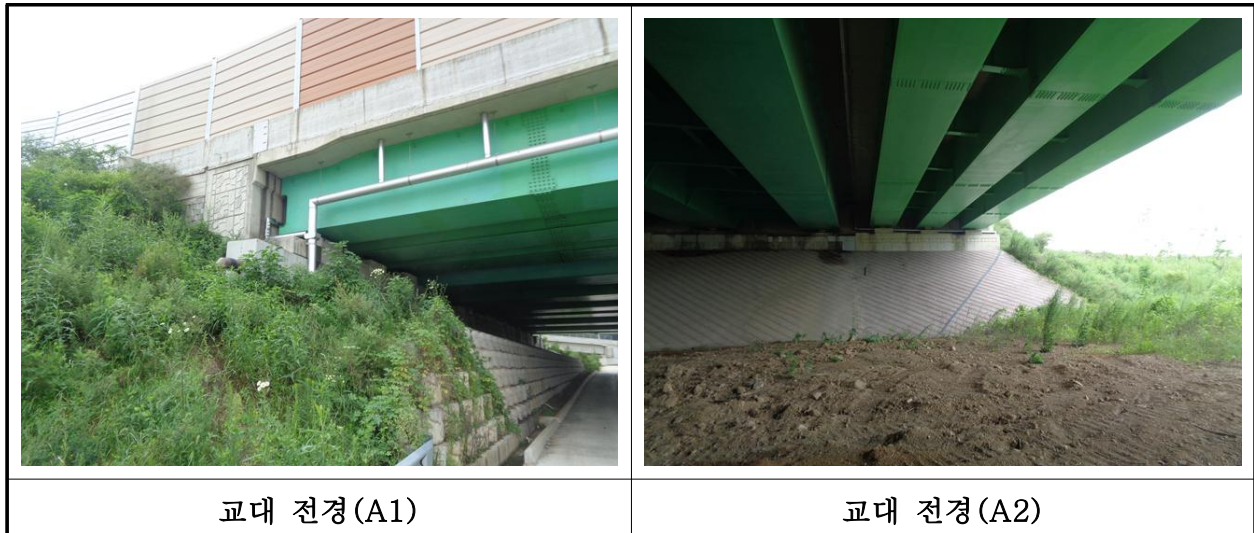
【사진 23.3.8】 교대 전경

- 원당천(R-C)교(부천방향 확장부) 교대는 역T형으로 시공되어있으며, 기초는 강관말뚝기초로 시공되어있다. 교대에 대한 현장조사는 도보를 이용한 근접조사를 실시하였다.

- 교대 A1, A2에 대한 현장조사 결과 안전성에 영향을 미칠만한 손상은 조사되지 않았으나, 박리의 손상이 확인되었다.

- 교대에 신축이음, 배수시설 및 외부 우수유입으로 인한 박리가 확인되었고, 손상부는 신축이음, 배수시설과 연계한 보수가 필요한 상태이다. 이에 단면보수 등의 조치가 요구된다.

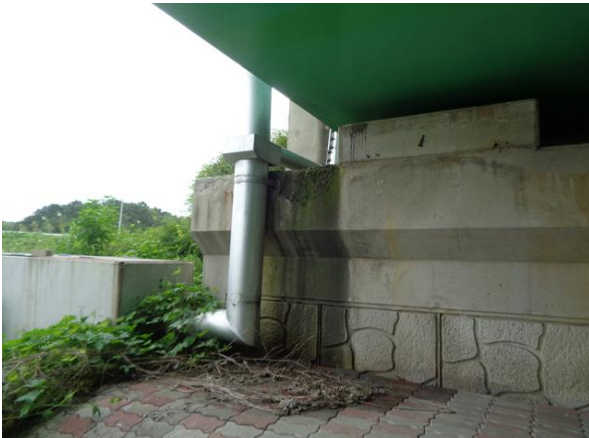
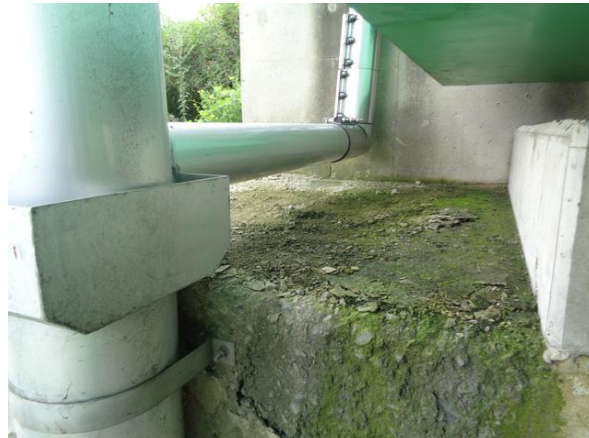
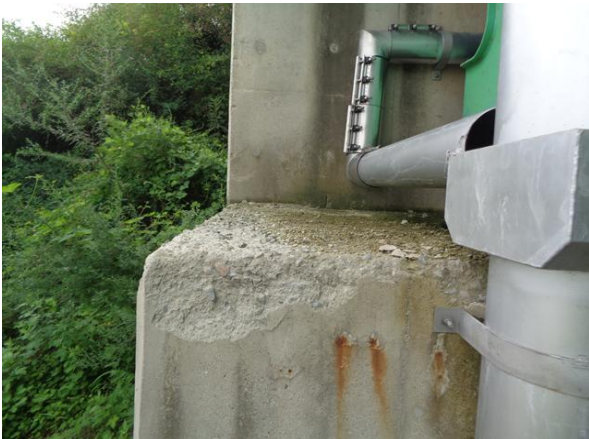
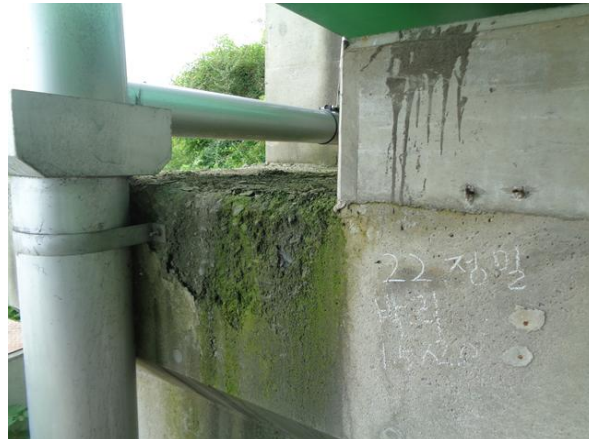
【사진 23.3.9】 교대 손상현황

| 교대 A1 박리(2.0×2.0) | 교대 A1 박리(2.0×2.0) |

- 교대에 신축이음, 배수시설 및 외부 우수유입으로 인한 박리가 확인되었고, 손상부는 신축이음, 배수시설과 연계한 보수가 필요한 상태이다. 이에 단면보수 등의 조치가 요구된다.

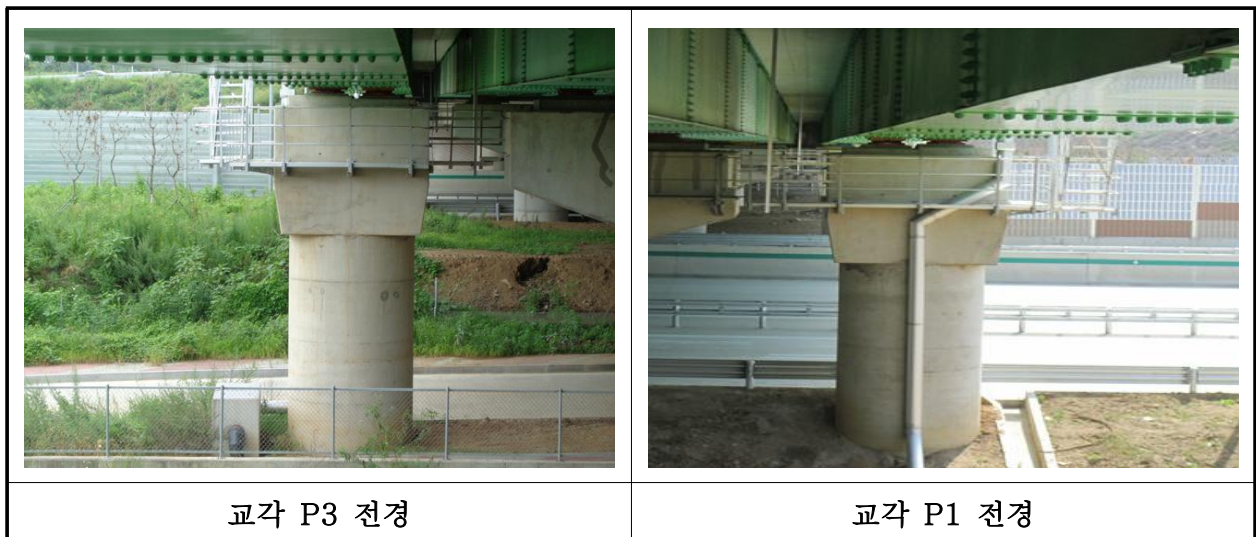
【사진 23.3.10】 교각 전경

- 원당천(R-C)교(부천방향 확장부)의 교각은 T형으로 구성되어 있으며, 직접기초로 시공되었다. 교각에 대한 현장조사는 도보 및 고소작업차를 통한 근접조사를 실시하였다.

- 교각에 대한 현장조사 결과, 안전성에 영향을 미칠만한 손상은 조사되지 않았으며, 손상이 없는 양호한 상태로 조사되었다.

- 교각의 현장조사 결과, 현재 손상이 없는 양호한 상태이며, 해당 부재는 주기적인 점검을 통한 손상의 발생여부 확인 등의 유지관리가 요구된다.

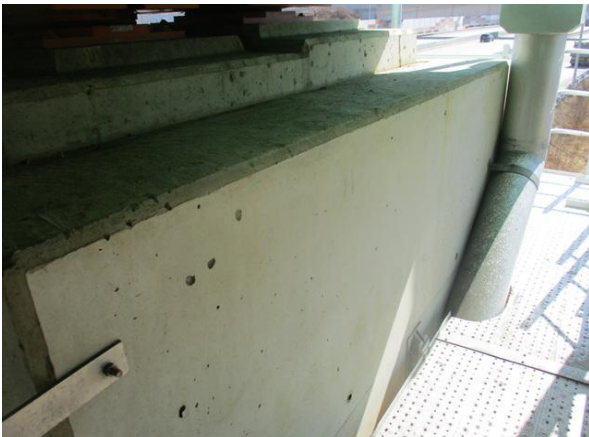
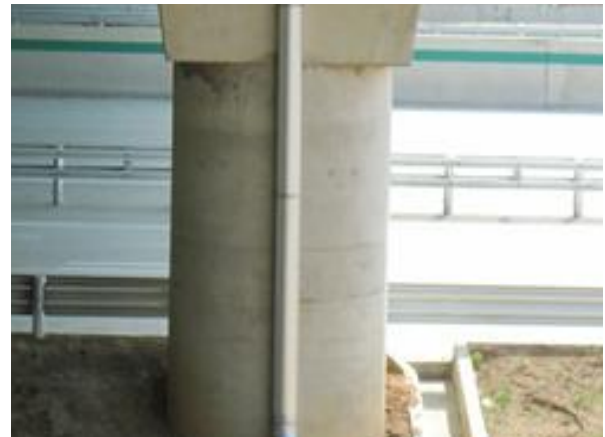
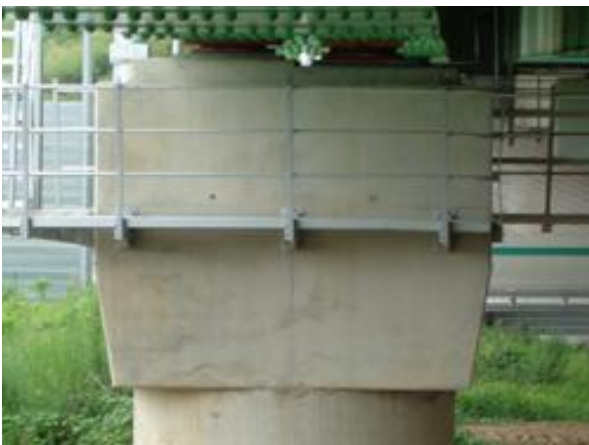
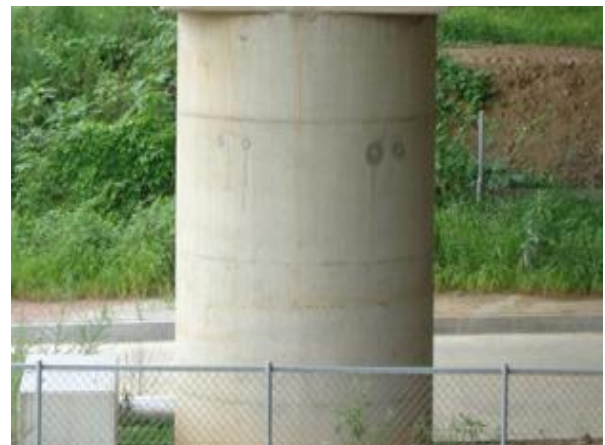
【사진 23.3.11】 교각 손상현황

| 교각 P1 코핑부 상태양호 | 교각 P1 기둥부 상태양호 |
| 교각 P3 코핑부 상태양호 | 교각 P3 기둥부 상태양호 |

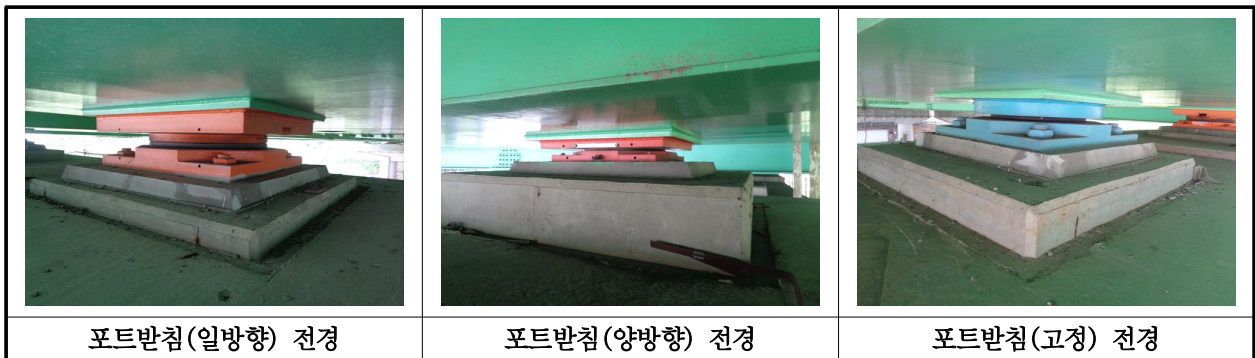
【사진 23.3.12】 교량받침 전경

- 교량받침에 대한 현장조사 결과 안전성에 영향을 미칠만한 손상은 조사되지 않았으며, 손상이 없는 양호한 상태로 확인되었다.

- 교량받침의 현장조사 결과, 현재 손상이 없는 양호한 상태이며, 해당 부재는 주기적인 점검을 통한 손상의 발생여부 확인 등의 유지관리가 요구된다.

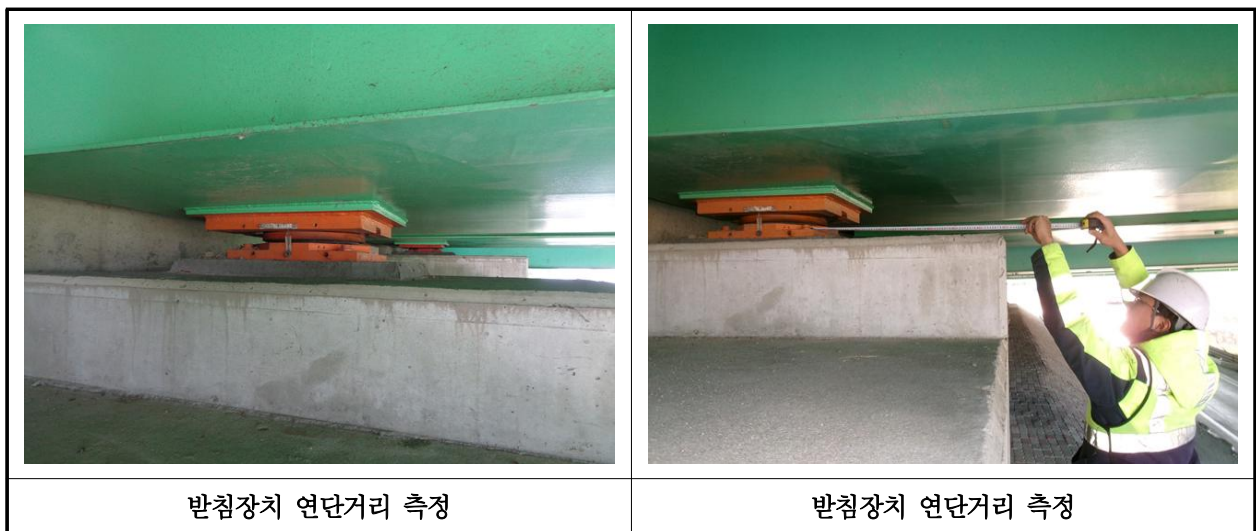
받침장치 연단거리 측정

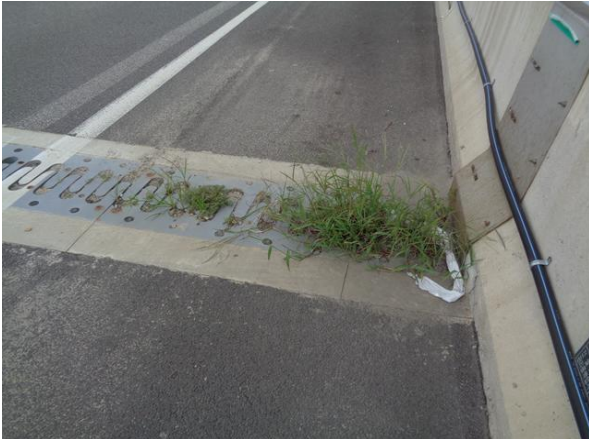
【사진 23.3.17】 신축이음장치 손상현황

- 신축이음에 대한 현장조사 결과 안전성에 영향을 미칠만한 손상은 조사되지 않았으나, 토사 퇴적의 손상이 확인되었다.

| 신축이음 A1 토사퇴적(L=2.50m) | 신축이음 A1 후타재 상태양호 |

- 신축이음의 현장조사 결과, 본체에서는 차량통행으로 인한 분산먼지, 우수에 의한 토사퇴적의 손상이 발생하였고, 신축이음 장치의 원활한 가동을 위하여 주기적인 정비를 통한 유지관리가 필요하다.

- 신축이음의 현장조사 결과, 본체에서는 차량통행으로 인한 분산면지, 우수에 의한 토사퇴적의 손상이 발생하였고, 신축이음 장치의 원활한 가동을 위하여 주기적인 정비를 통한 유지관리가 필요하다.
- 신축이음 유간을 검토한 결과, 온도변화에 따른 수축 및 신장시 신축이음에서 여유량을 확보하고 있는 것으로 평가되었다.

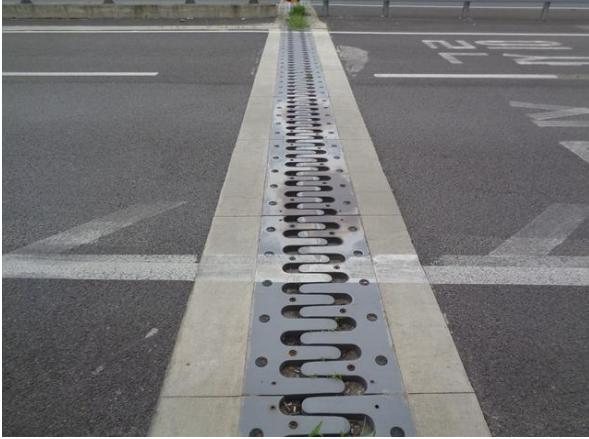
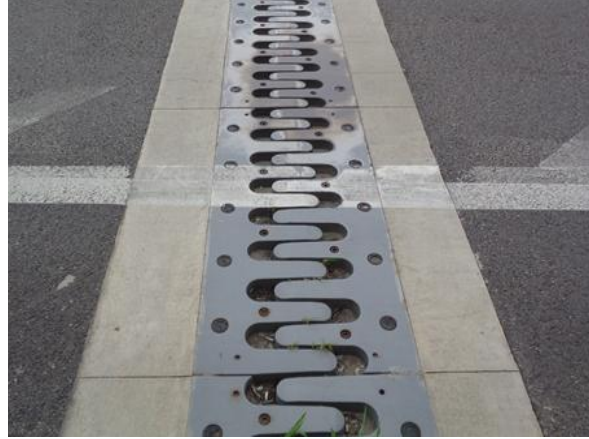
| 신축이음 A2 상태양호 | 신축이음 A2 후타재 상태양호 |

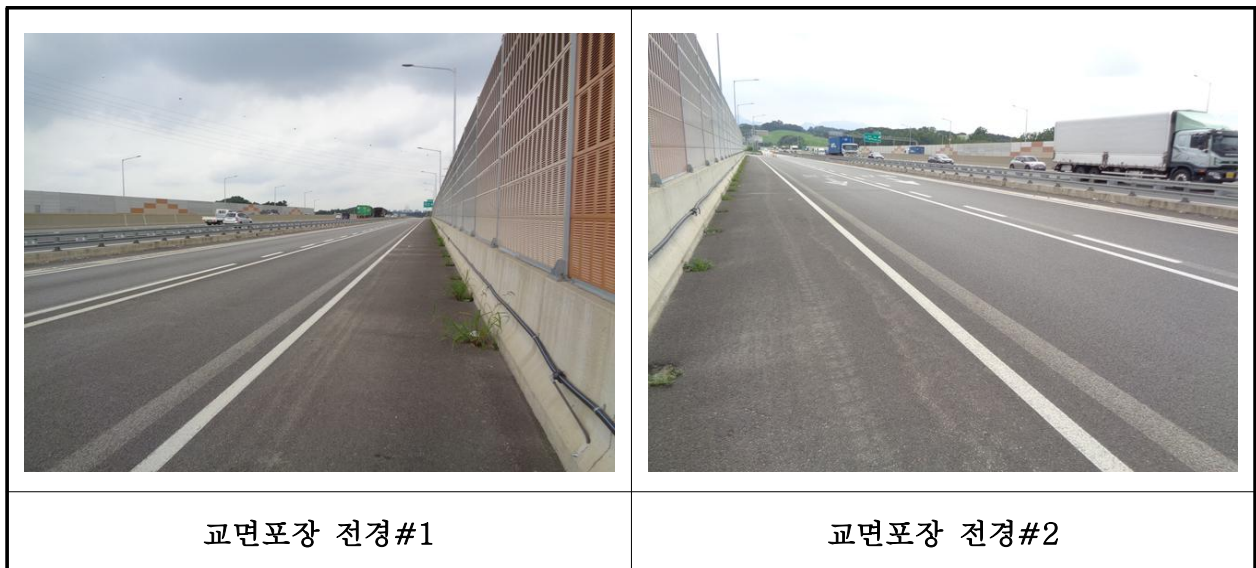
【사진 23.3.19】 교면포장 전경

- 원당천(R-C)교(부천방향 확장부)의 바닥판 상면에 위치하여 차량에서 발생하는 진동을 흡수·분산시키고, 외부의 불리한 환경조건에 대해서 바닥판을 보호하는 역할을 하는 교면포장은 아스콘 포장으로 되어있다.

- 교면포장에 대한 현장조사 결과 안전성에 영향을 미칠만한 손상은 조사되지 않았으며, 손상이 없는 양호한 상태로 조사되었다.

- 교면포장의 현장조사 결과, 현재 손상이 없는 양호한 상태이며, 해당 부재는 주기적인 점검을 통한 손상의 발생여부 확인 등의 유지관리가 요구된다.

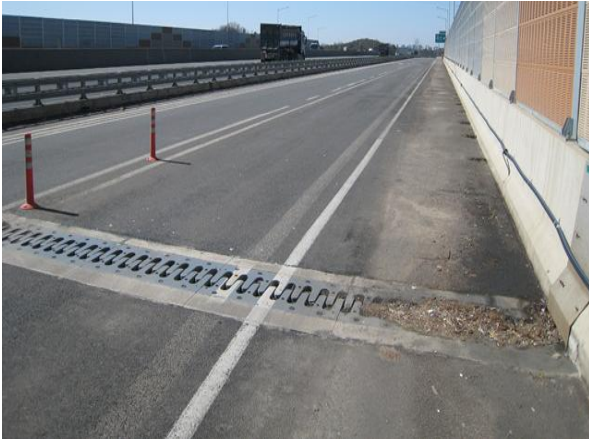
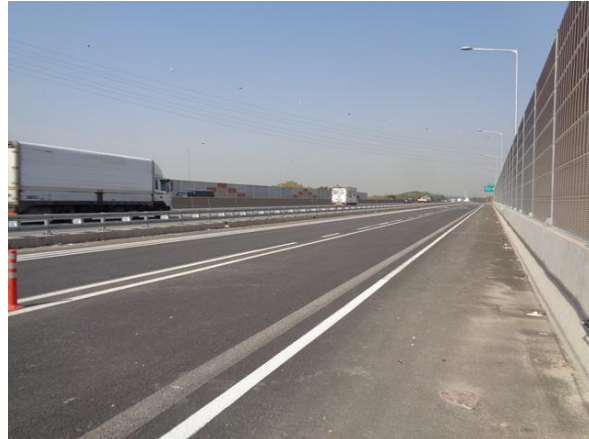
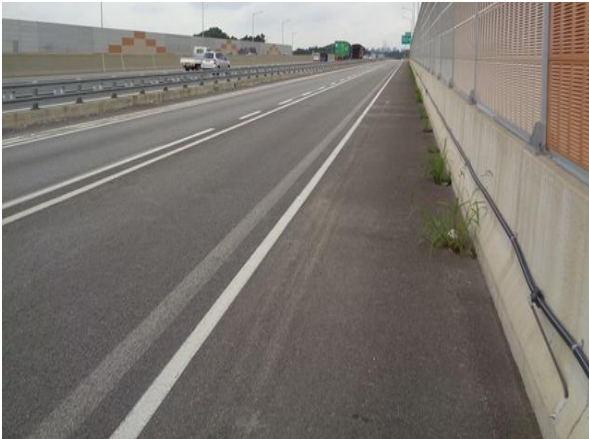
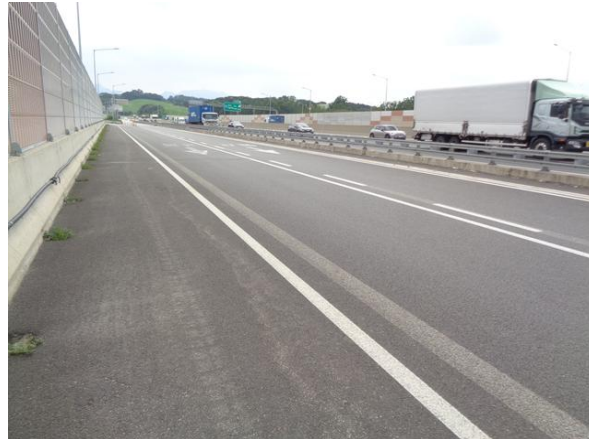
【사진 23.3.20】 교면포장 손상현황

| <p>교면포장 S1 상태양호</p> | <p>교면포장 S2 상태양호</p> |
| <p>교면포장 S3 상태양호</p> | <p>교면포장 S4 상태양호</p> |

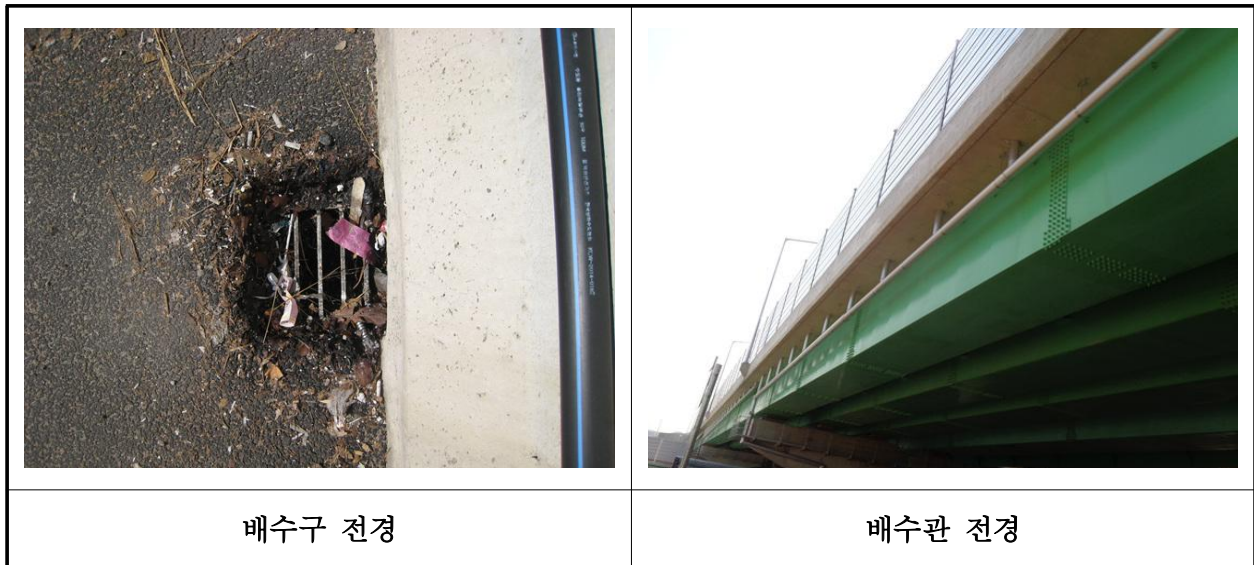
【사진 23.3.21】 배수시설 전경

- 원당천(R-C)교(부천방향 확장부)는 교량의 횡단구배 특성에 따라 교량의 우측에 배수시설이 설치되어 있다.

- 배수시설에 대한 현장조사 결과 안전성에 영향을 미칠만한 손상은 조사되지 않았으나, 배수구 토사퇴적이 확인되었다.

- 배수시설의 배수관은 현재 양호한 상태이나, 배수구에서 공용기간 경과 및 추량통행에 의한 비산물퇴적 등의 원인으로 배수구 토사퇴적이 발생하였다. 그로인한 체수, 배수관 부식 등의 손상이 발생할 수 있으므로, 주기적인 정비를 통한 유지관리가 필요하다.

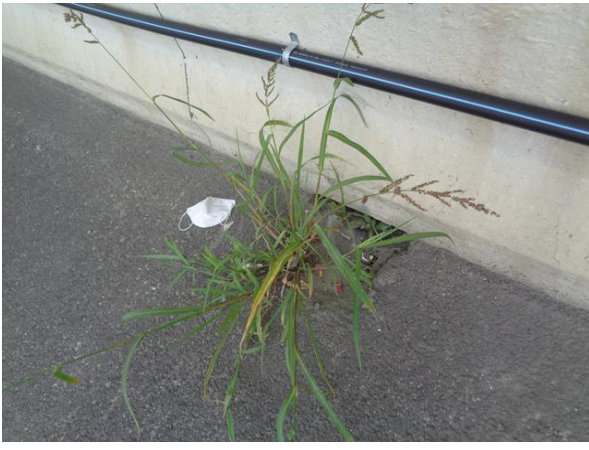
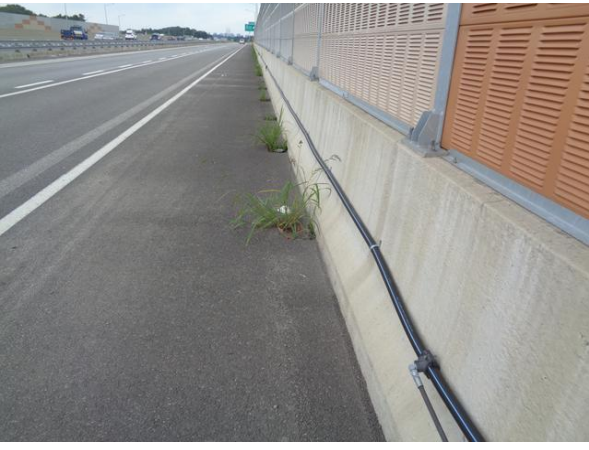
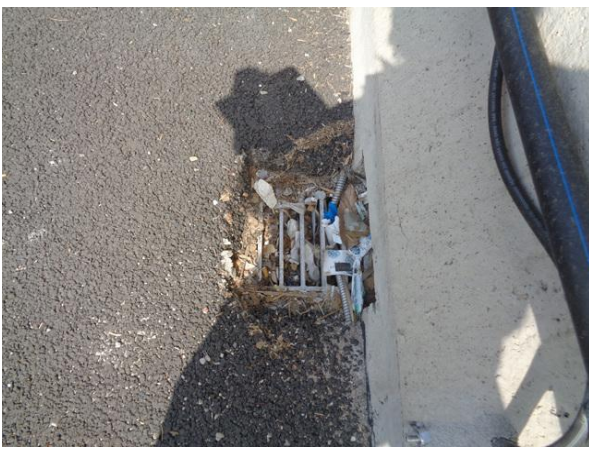
【사진 23.3.22】 배수시설 손상현황

| <p>배수시설 S1 배수구 토사퇴적</p> | <p>배수시설 S2 배수구 토사퇴적</p> |
| <p>배수시설 S3 배수구 토사퇴적</p> | <p>배수시설 S4 배수관 상태양호</p> |

- 배수시설의 배수관은 현재 양호한 상태이나, 배수구에서 공용기간 경과 및 추량통행에 의한 비산물퇴적 등의 원인으로 배수구 토사퇴적이 발생하였다. 그로인한 체수, 배수관 부식 등의 손상이 발생할 수 있으므로, 주기적인 정비를 통한 유지관리가 필요하다.

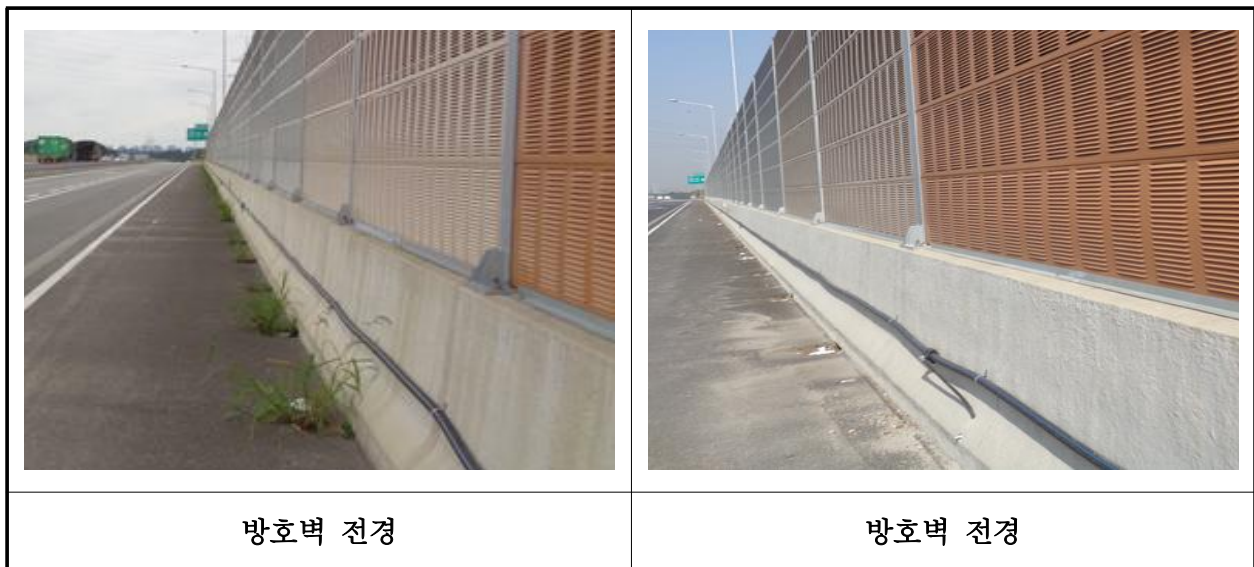
【사진 23.3.23】 방호벽 전경

- 차량의 차도이탈 방지, 사고시 완충작용 등의 기능을 하는 방호울타리는 철근콘크리트 구조로 설치되어있다.

- 방호벽에 대한 현장조사 결과 안전성에 영향을 미칠만한 손상은 조사되지 않았으나, 해당 시설물의 방호벽 접속부에 접속부 파손, 방음벽 파손의 손상이 확인되었다.

- 방호벽의 현장조사 결과, 발생한 접속부 파손은 시공초기 지반안정기간에 발생한 초기 침하가 원인으로 판단되고, 방음벽 파손의 경우 외부충격에 의한 손상으로 유추되며, 손상부에 대한 단면보수 등의 보수를 실시하고 주기적인 점검을 통한 재손상 발생여부를 확인하는 유지관리가 필요하다고 사료된다.

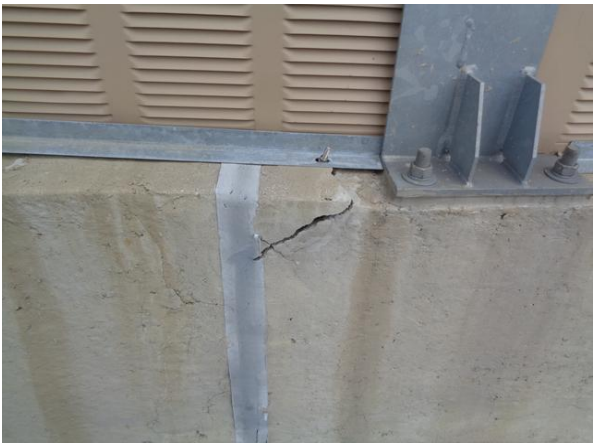
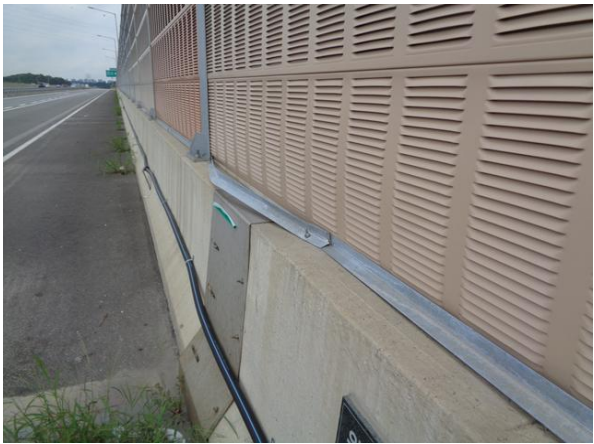
【사진 23.3.24】 방호벽 손상현황

| 방호벽 S1 접속부 파손(0.2×0.2) | 방호벽 S1 방음벽 파손(1EA) |

- 방호벽의 현장조사 결과, 발생한 접촉부 파손은 시공초기 지반안정기간에 발생한 초기 침하가 원인으로 판단되고, 방음벽 파손의 경우 외부충격에 의한 손상으로 유추되며, 손상부에 대한 단면보수 등의 보수를 실시하고 주기적인 점검을 통한 재손상 발생여부를 확인하는 유지관리가 필요하다고 사료된다.

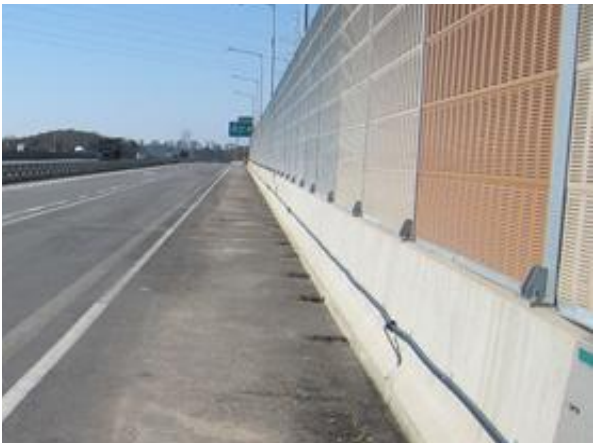
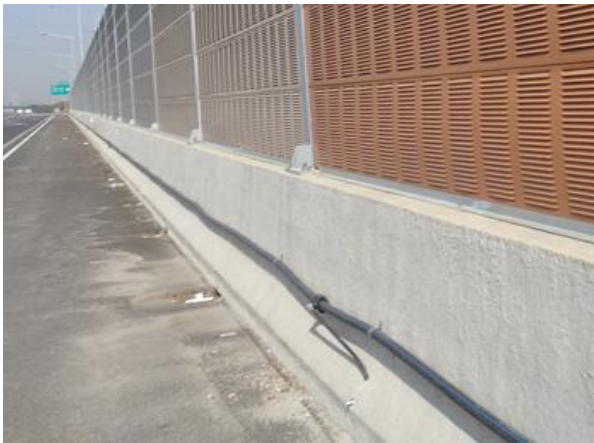
| 방호벽 S1 상태양호 | 방호벽 S2 상태양호 |

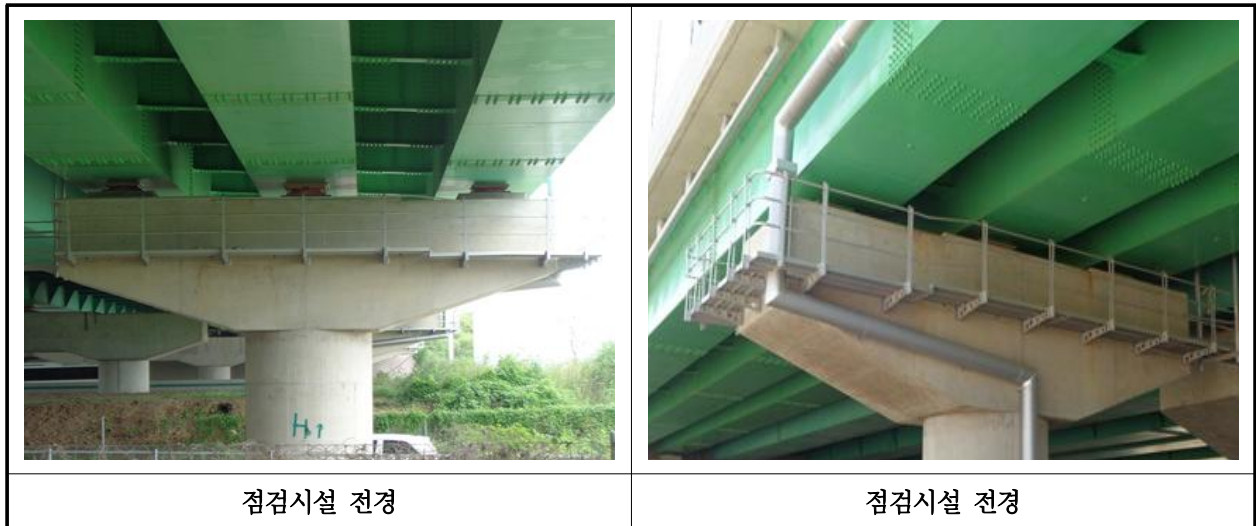
【사진 23.3.25】 교량 점검시설 전경

- 본 교량은 P1~3에 강재+알루미늄 재질의 점검통로가 설치되어 있다.

- 점검시설은 현재 양호한 상태로 확인되었으며, 주기적인 점검을 통한 손상의 발생여부 확인 등의 유지관리가 요구된다.

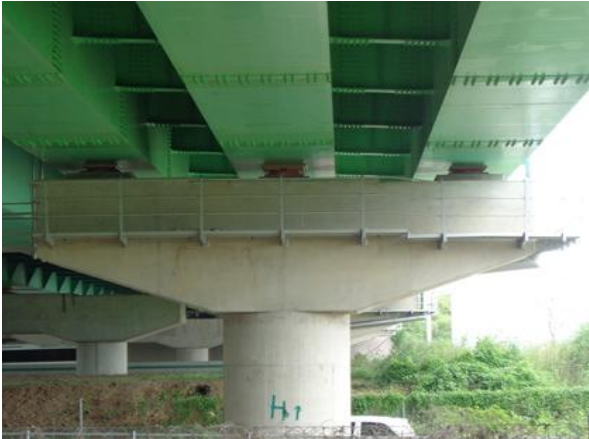
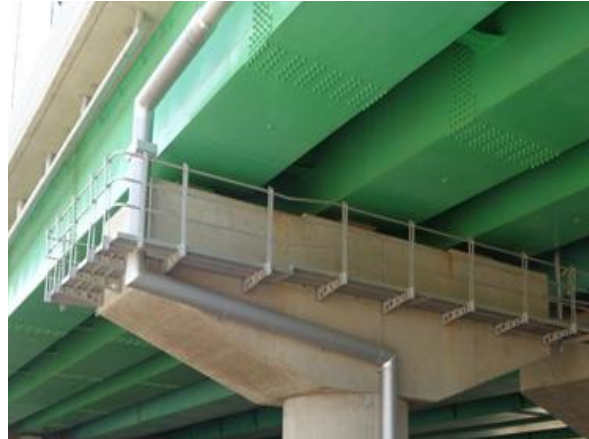
【사진 23.3.26】 교량 점검시설 손상현황

| <p>점검시설 상태양호</p> | <p>점검로 상태양호</p> |

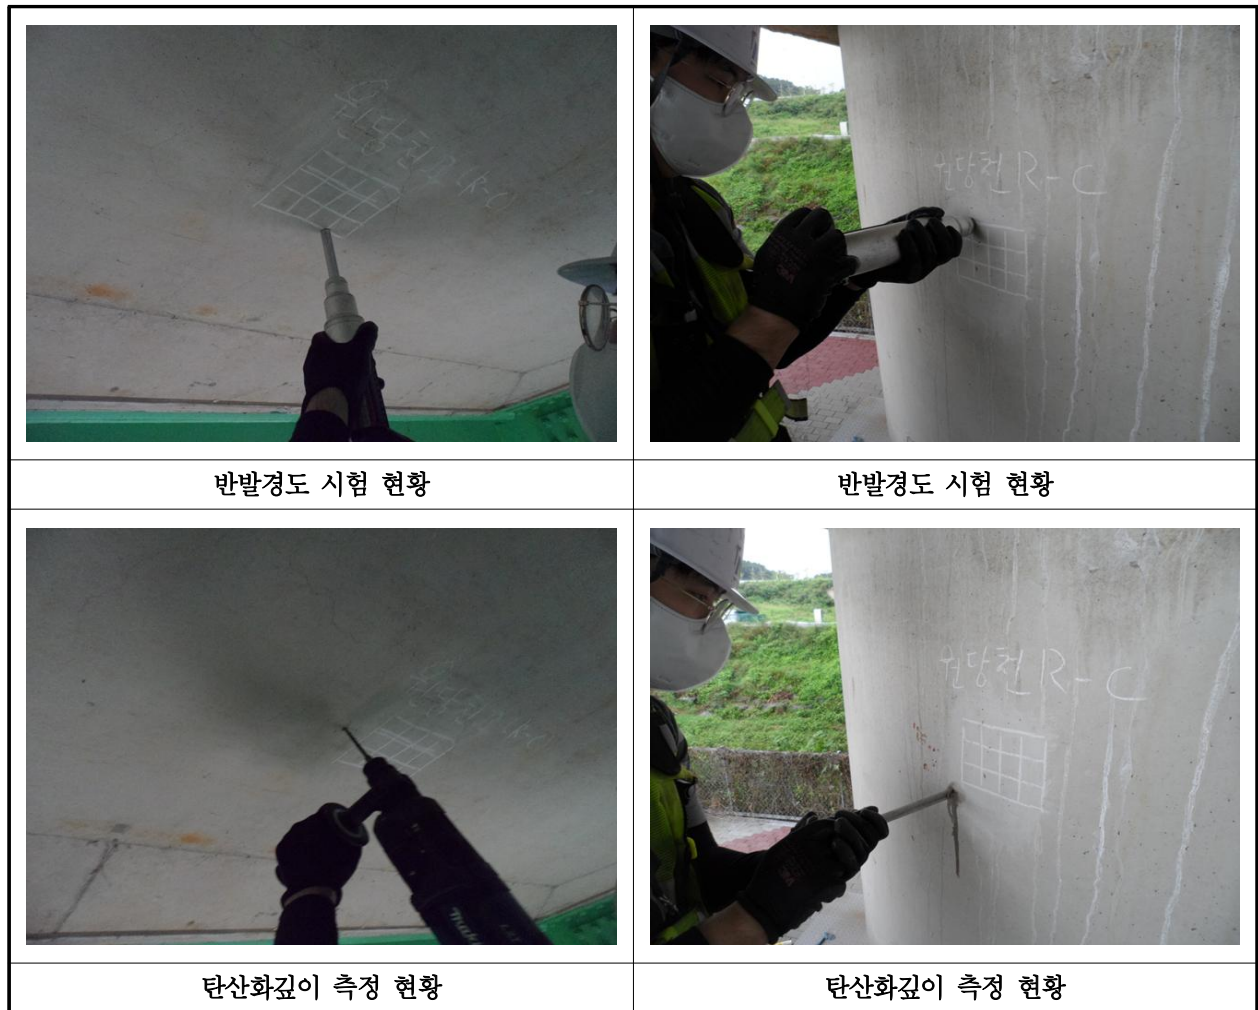
【사진 23.4.1】 콘크리트 내구성조사 현황

대상 구조물에 대한 재료시험은 도보로 접근이 가능한 위치를 우선적으로 실시하였으며, 도로로 접근이 가능하지 못한 부위는 점검차, 사다리 등을 이용하여 접근 후 시험을 실시하였다. 교량은 전반적으로 양호한 상태이기 때문에 건전부에서 각 1회씩 실시하였다. 기존에 실시한 부위는 주변 및 미실시한 부재를 중심으로 실시하여 차후 점검 및 진단 비교·평가를 목적으로 하였다.

탄산화 깊이 측정결과, 상부구조 탄산화 깊이는 1.0mm, 하부구조 탄산화 깊이는 0.5~1.0mm로 측정되었으며, 잔여깊이가 30mm이상을 확보하고, 세부지침 지침기준 "a"로 평가 되어 탄산화에 따른 철근의 부식발생 영향은 없는 것으로 판단된다.
