## **24. 성사1교**

### **[부천방향 확장부]**

## 24. 성사1교(부천방향 확장부)

### 24.1 시설물의 개요

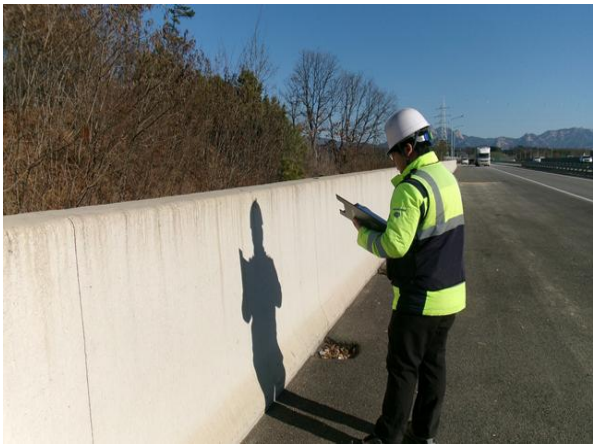
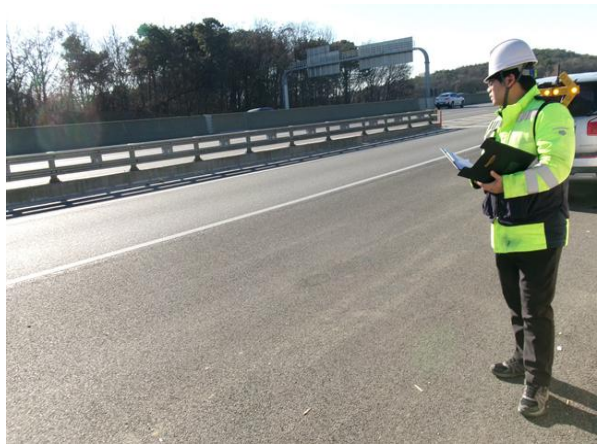
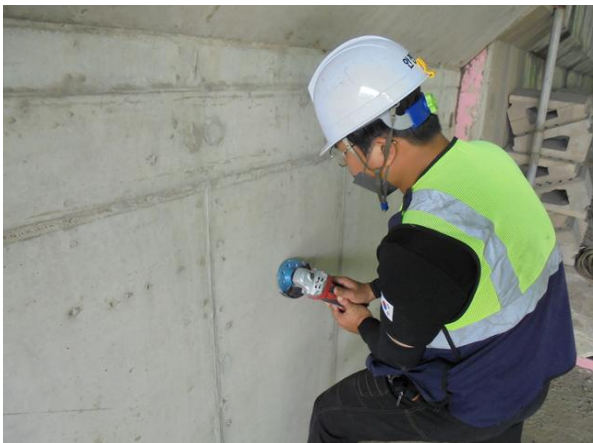
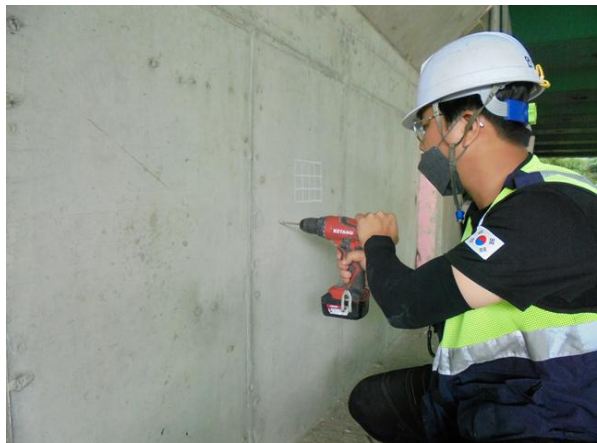
【사진 24.3.1】 근접조사를 위한 장비 사용 전경

| Span번호 | 조사방법 및 접근성 | 조사기간 | 비고 |
|---|---|---|---|
| 작업전경 | | 작업전경 | |
| 비파괴시험 | | 비파괴시험 | |

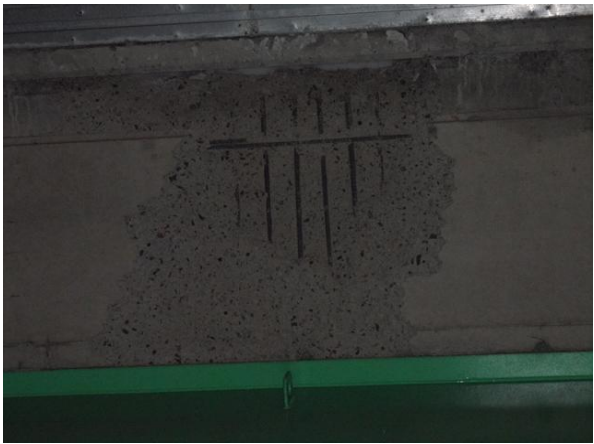
【사진 24.3.3】 바닥판하면 전경

- 바닥판 하면에 대한 현장조사 결과 안전성에 영향을 미칠만한 손상은 조사되지 않았으나, 바닥판 하면 캔틸레버부에 파손 및 철근노출이 확인되었다.

| <p>바닥판 하면 S2 파손 및 철근노출(0.5×0.5)</p> | <p>바닥판 하면 S2 파손 및 철근노출(0.5×0.5)</p> |

- 바닥판하면의 현장조사 결과, 파손 및 철근노출이 조사되었으며, 조사된 손상은 시공미흡, 다짐불량 등의 복합적인 원인으로 발생한 손상으로 유추된다. 해당 손상에 대하여 조인트부 우수유입, 습기흡착으로 인한 철근부식, 손상의 진전 등 2차 손상 발생을 방지하고, 내구성 확보 차원의 단면보수(방청) 등의 보수를 실시하고 주기적인 점검을 통한 보수부위 재손상 발생여부를 확인하는 유지관리가 요구된다.

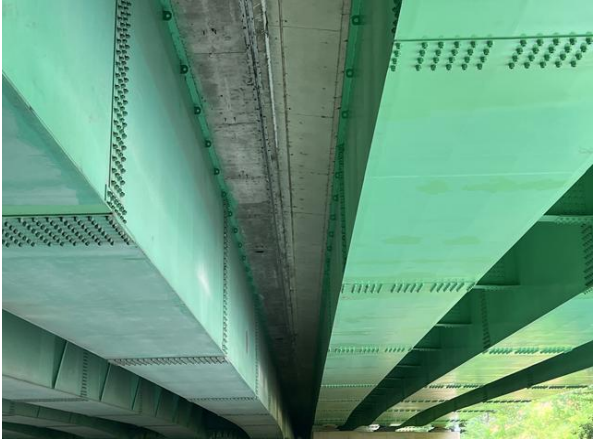
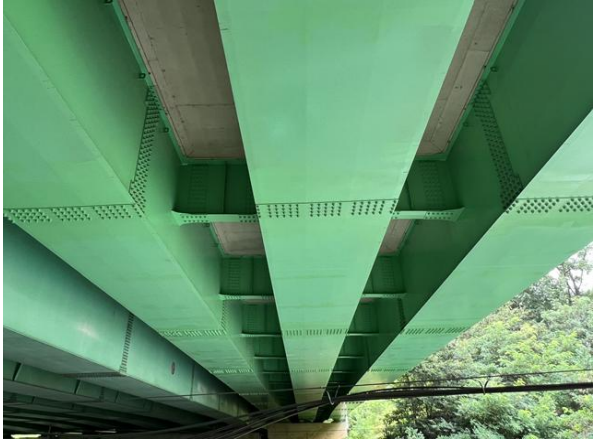
| <p>바닥판 하면 S1 상태양호</p> | <p>바닥판 하면 S1 상태양호</p> |

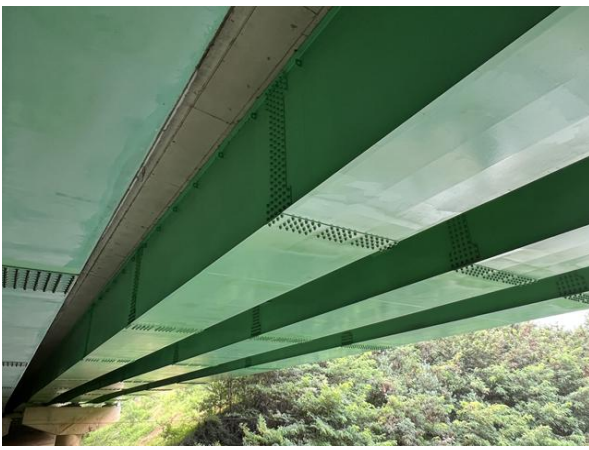
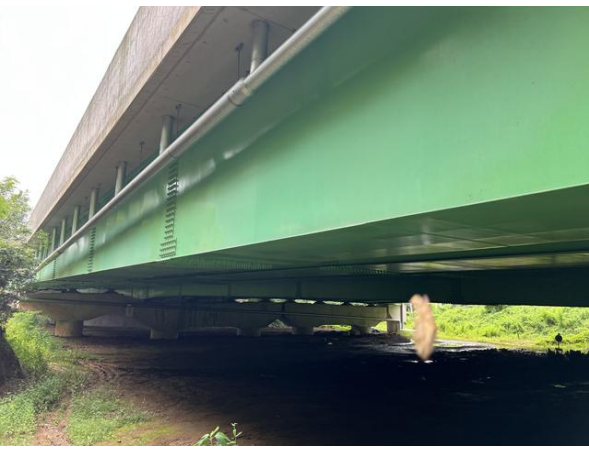
【사진 24.3.5】 거더 손상현황

- 거더에 대한 현장조사 결과 안전성에 영향을 미칠만한 손상은 조사되지 않았으며, 거더외부와 거더내부 모두 손상이 없는 양호한 상태로 확인되었다.

| <p>거더외부 S1 상태양호</p> | <p>거더외부 S2 상태양호</p> |

- 거더외부의 현장조사 결과, 현재 손상이 없는 양호한 상태이며, 해당 부재는 주기적인 점검을 통한 손상의 발생여부 확인 등의 유지관리가 요구된다.
- 거더내부의 현장조사 결과, 현재 손상이 없는 양호한 상태이며, 해당 부재는 주기적인 점검을 통한 손상의 발생여부 확인 등의 유지관리가 요구된다.

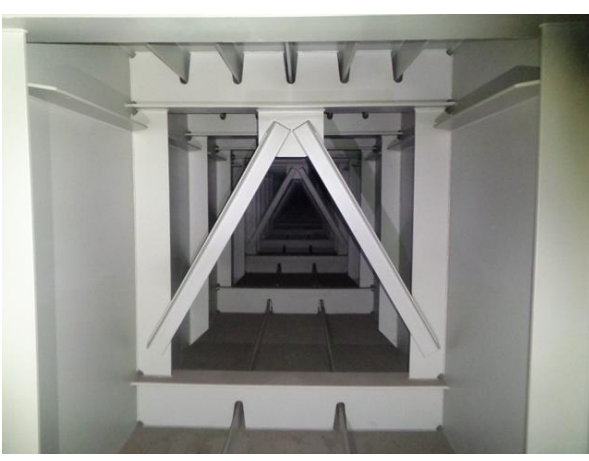
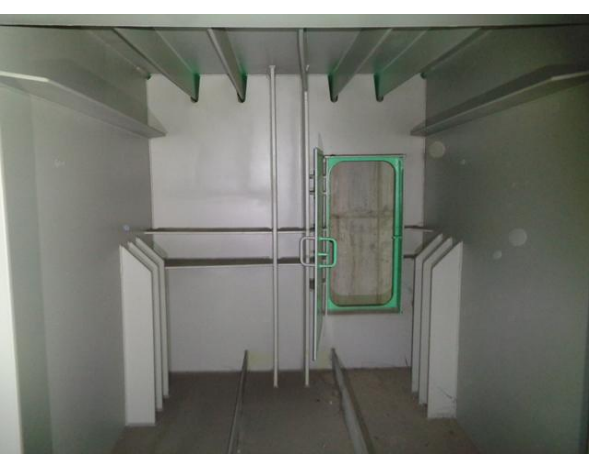
| <p>거더내부 S1 상태양호</p> | <p>거더내부 S2 상태양호</p> |

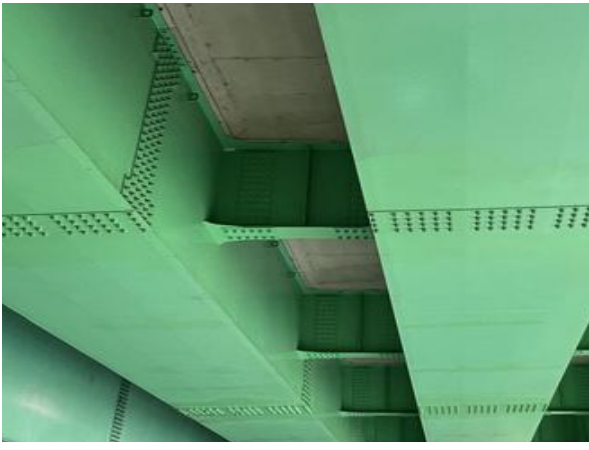
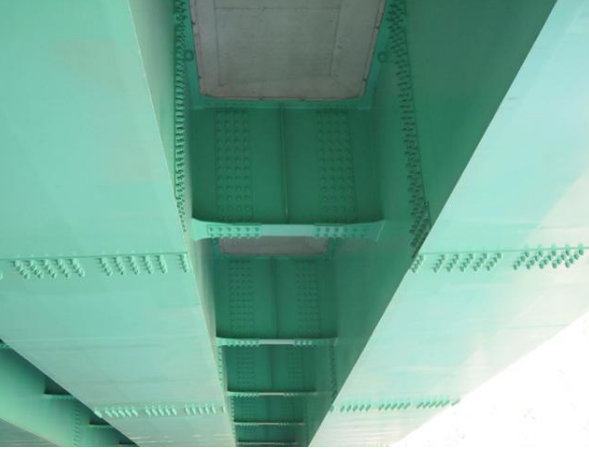
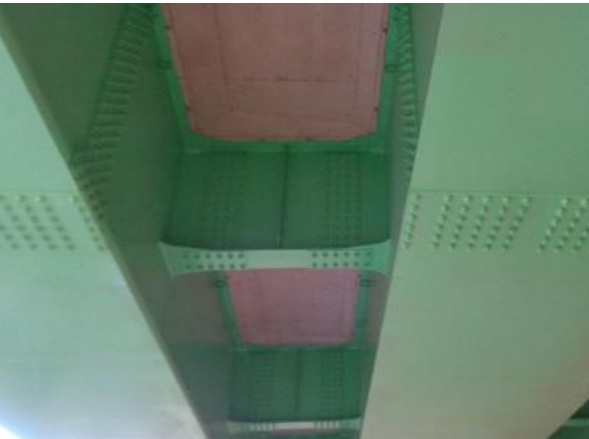
【사진 24.3.7】 가로보 손상현황

- 가로보에 대한 현장조사 결과 안전성에 영향을 미칠만한 손상은 조사되지 않았으며, 손상이 없는 양호한 상태로 확인되었다.

| 가로보 상태양호 | 가로보 상태양호 |

- 가로보의 현장조사 결과, 현재 손상이 없는 양호한 상태이며, 해당 부재는 주기적인 점검을 통한 손상의 발생여부 확인 등의 유지관리가 요구된다.

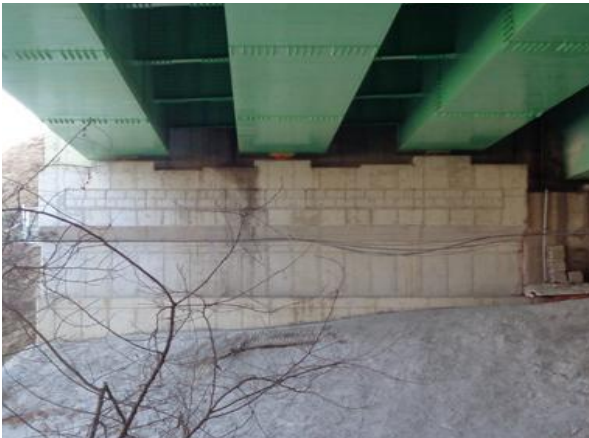
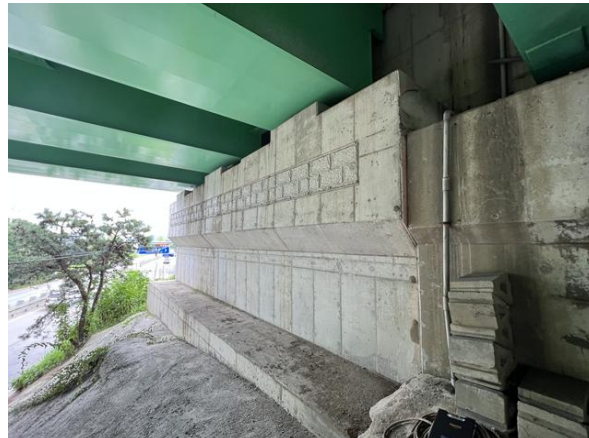
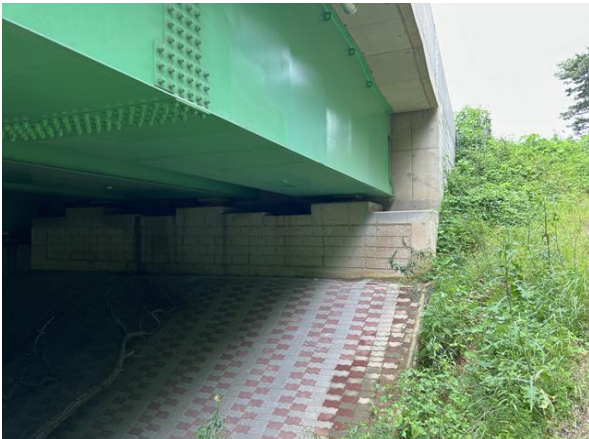
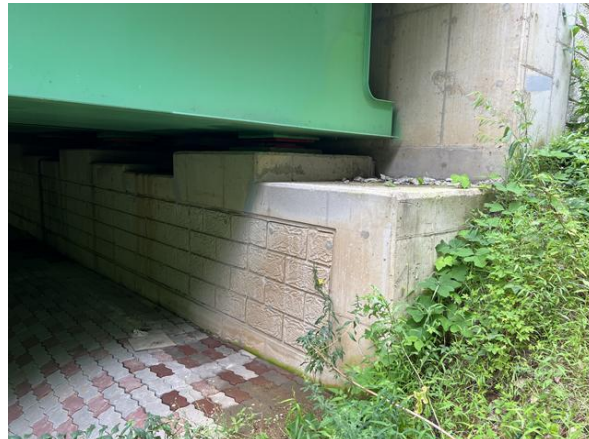
【사진 24.3.9】 교대 손상현황

- 교대 A1, A2에 대한 현장조사 결과 안전성에 영향을 미칠만한 손상은 조사되지 않았으며, 손상이 없는 양호한 상태로 확인되었다.

| <p>교대 A1 상태양호</p> | <p>교대 A1 상태양호</p> |
| <p>교대 A2 상태양호</p> | <p>교대 A2 상태양호</p> |

- 교대의 현장조사 결과, 현재 손상이 없는 양호한 상태이며, 해당 부재는 주기적인 점검을 통한 손상의 발생여부 확인 등의 유지관리가 요구된다.

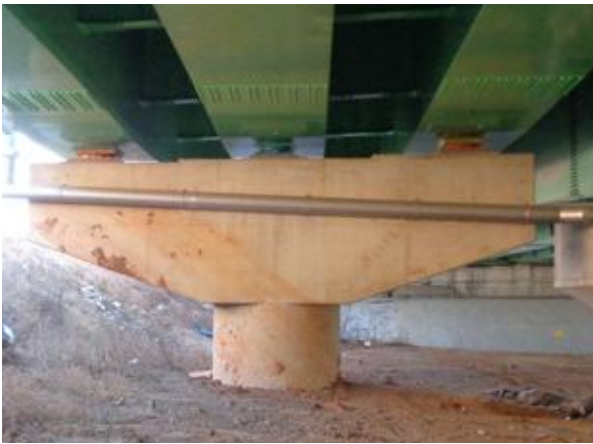
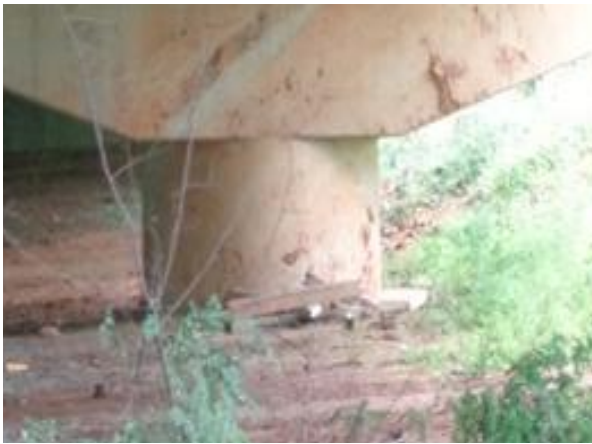
【사진 2.3.11】 교각 손상현황

- 교각에 대한 현장조사 결과, 안전성에 영향을 미칠만한 손상은 조사되지 않았으며, 손상이 없는 양호한 상태로 조사되었다.

| <p>교각 P1 코핑부 상태양호</p> | <p>교각 P1 기둥부 상태양호</p> |

- 교각의 현장조사 결과, 현재 손상이 없는 양호한 상태이며, 해당 부재는 주기적인 점검을 통한 손상의 발생여부 확인 등의 유지관리가 요구된다.

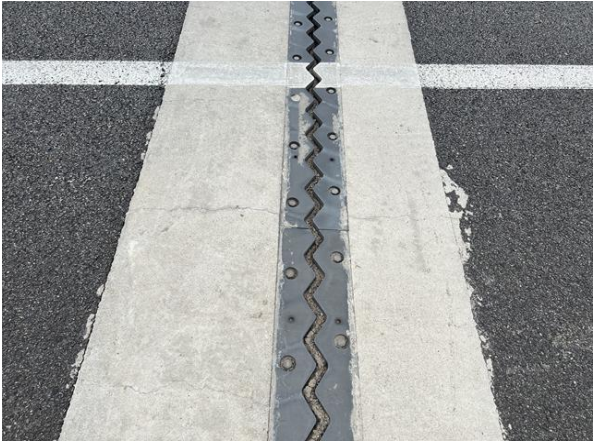
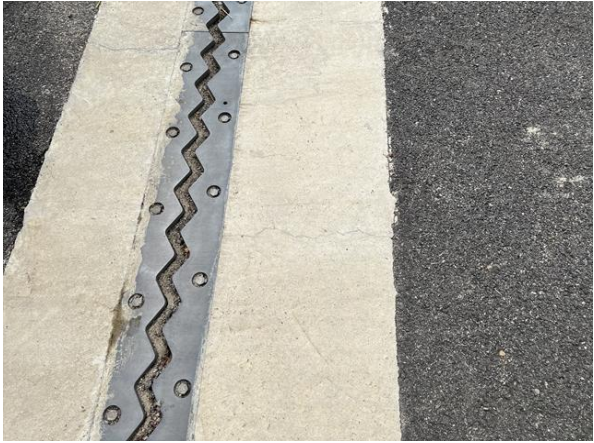
【사진 24.3.17】 신축이음장치 손상현황

- 신축이음에 대한 현장조사 결과 안전성에 영향을 미칠만한 손상은 조사되지 않았으나, 후타재 균열(0.3mm미만), 신축이음 하부 누수 등의 손상이 확인되었다.

| 신축이음 A1 후타재 균열(Cw=0.3mm미만) | 신축이음 A2 후타재 균열(Cw=0.3mm미만) |

- 신축이음에 발생한 후타재 균열(Cw=0.3mm미만), 신축이음 하부 누수의 경우, 초기 건조수축, 차량 통행하중 및 충격 등으로 인한 손상으로 판단되며, 손상의 정도가 경미하나 부재의 내구성 확보 차원의 표면처리, 유도배수관 설치 등의 보수를 실시하고 주기적인 안전점검을 통하여 손상의 재발생 여부 등을 확인하는 유지관리가 필요하다.

| 구분 | 손상 내용 | 단위 | 물량 | 개소 | 보수방안 | 우선순위 |
|---|---|---|---|---|---|---|
| 신축이음 | 후타재 균열(0.3mm미만) | m | 16.00 | 32 | 표면처리 | 하자 |

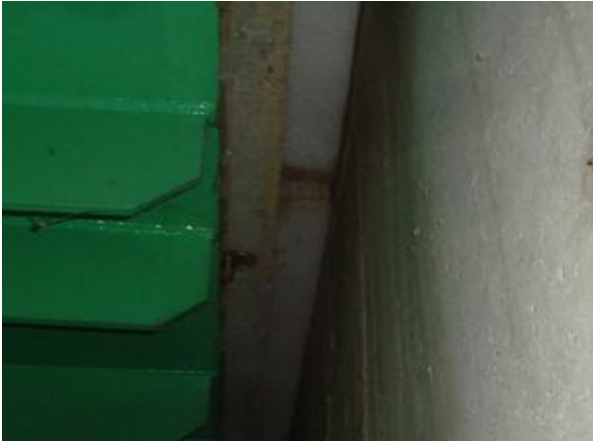
| 신축이음 A1 하부 누수(L=0.50m) | 신축이음 A2 하부 상태양호 |

| 구분 | 손상 내용 | 단위 | 물량 | 개소 | 보수방안 | 우선순위 |
|---|---|---|---|---|---|---|
| | 신축이음 하부 누수 | m | 0.50 | 1 | 유도배수관 설치 | 하자 |

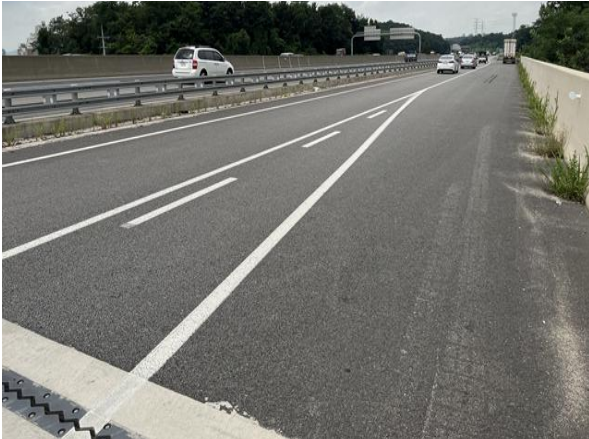
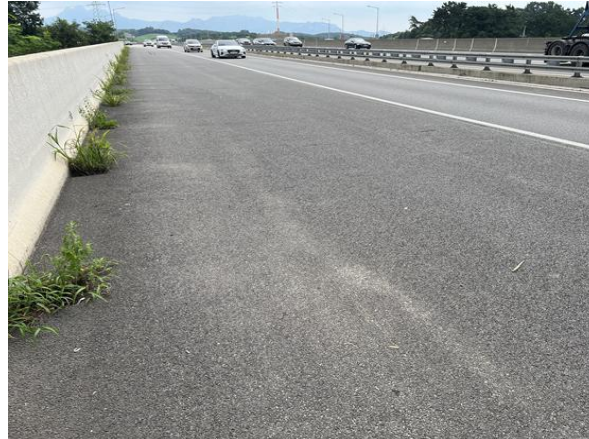
【사진 24.3.20】 교면포장 손상현황

- 교면포장에 대한 현장조사 결과 안전성에 영향을 미칠만한 손상은 조사되지 않았으며, 손상이 없는 양호한 상태로 조사되었다.

| <p>교면포장 S1 상태양호</p> | <p>교면포장 S2 상태양호</p> |

- 교면포장의 현장조사 결과, 현재 손상이 없는 양호한 상태이며, 해당 부재는 주기적인 점검을 통한 손상의 발생여부 확인 등의 유지관리가 요구된다.

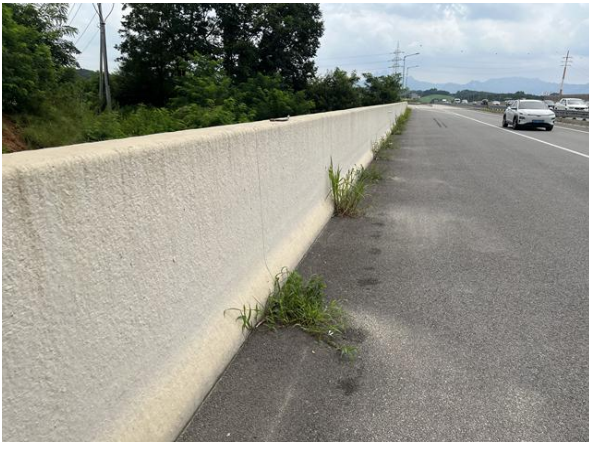
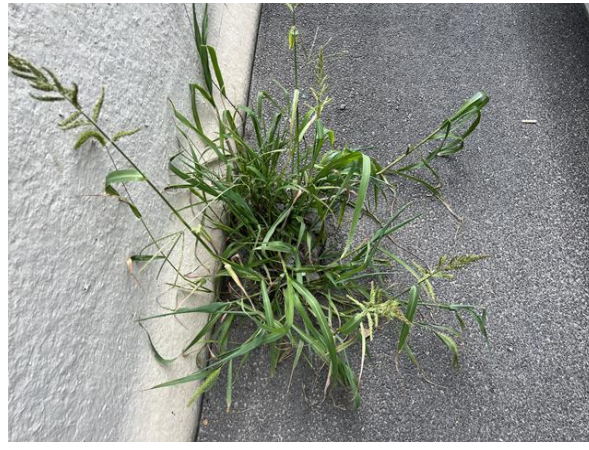
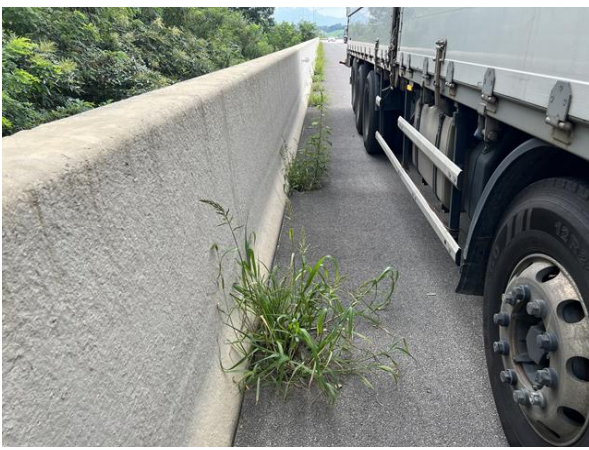
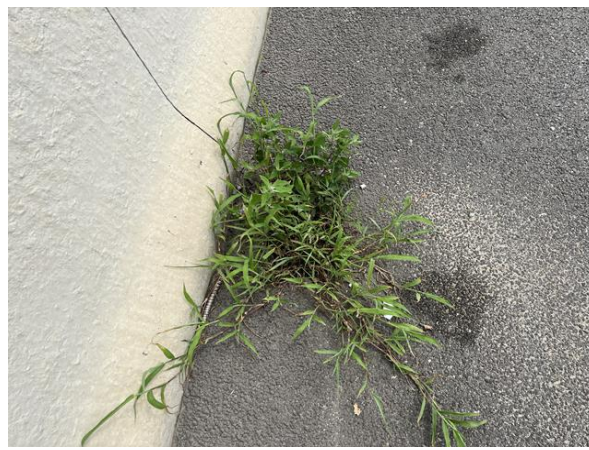
【사진 24.3.22】 배수시설 손상현황

- 배수시설에 대한 현장조사 결과 안전성에 영향을 미칠만한 손상은 조사되지 않았으나, 배수구 토사퇴적이 확인되었다.

| <p>배수시설 S1 배수구 토사퇴적</p> | <p>배수시설 S1 배수구 토사퇴적</p> |
| <p>배수시설 S2 배수구 토사퇴적</p> | <p>배수시설 S2 배수구 토사퇴적</p> |

- 배수시설의 배수관은 현재 양호한 상태이나, 배수구에서 공용기간 경과 및 추량통행에 의한 비산물퇴적 등의 원인으로 배수구 토사퇴적이 발생하였다. 그로인한 체수, 배수관 부식 등의 손상이 발생할 수 있으므로, 주기적인 정비를 통한 유지관리가 필요하다.

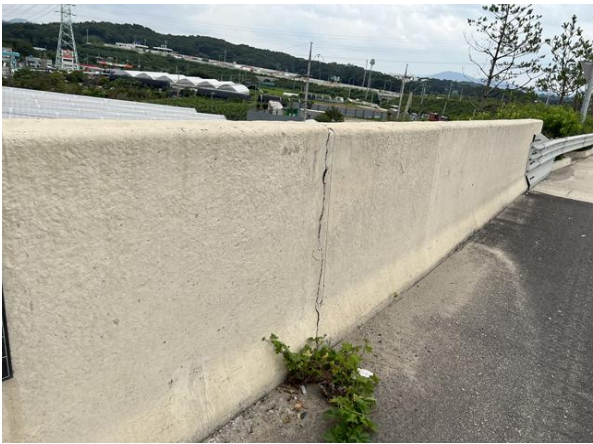
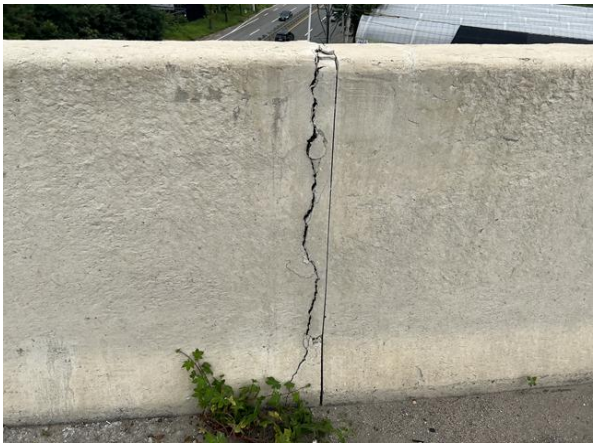
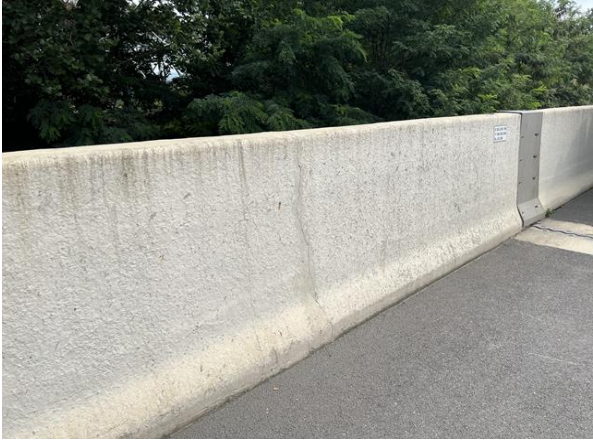
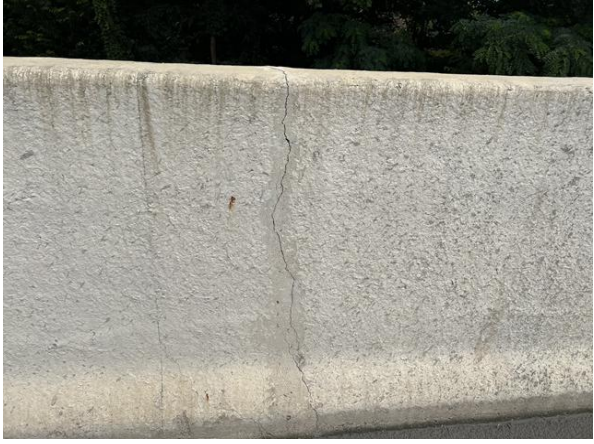
【사진 24.3.24】 방호벽 및 중앙분리대 손상현황

- 방호벽에 대한 현장조사 결과 안전성에 영향을 미칠만한 손상은 조사되지 않았으나, 해당 시설물의 방호벽 접속부에 접속부 파손, 방음벽 파손의 손상이 확인되었다.

| 방호벽 S1 접속부 파손(0.2×1.5) | 방호벽 S1 접속부 파손(0.2×1.5) |
| 방호벽 S2 접속부 파손(0.1×1.5) | 방호벽 S2 접속부 파손(0.1×1.5) |

- 방호벽의 현장조사 결과, 발생한 접속부 파손은 시공초기 지반안정기간에 발생한 초기 침하가 원인으로 판단되고, 방음벽 파손의 경우 외부충격에 의한 손상으로 유추되며, 손상부에 대한 단면보수 등의 보수를 실시하고 주기적인 점검을 통한 재손상 발생여부를 확인하는 유지관리가 필요하다고 사료된다.
