# **25. 성사1교**

## **[퇴계원방향 확장부]**

## 25. 성사1교(퇴계원방향 확장부)

대상시설물은 1종 시설물로서 금회 점검은 최초의 정밀안전점검 이다. 준공이후 기준에 따라 정기안전점검을 지속적으로 실시해 왔으며, 정기안전점검 3회를 실시한 것으로 이력사항은 다음과 같다.

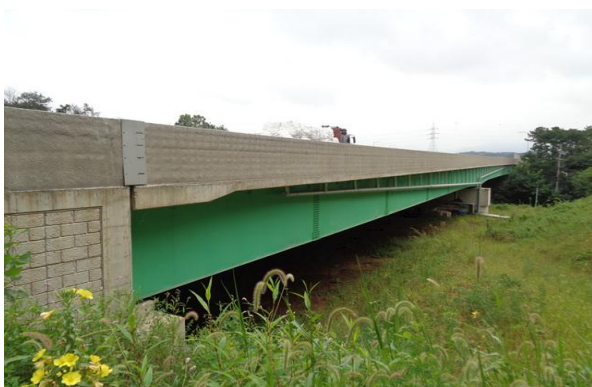
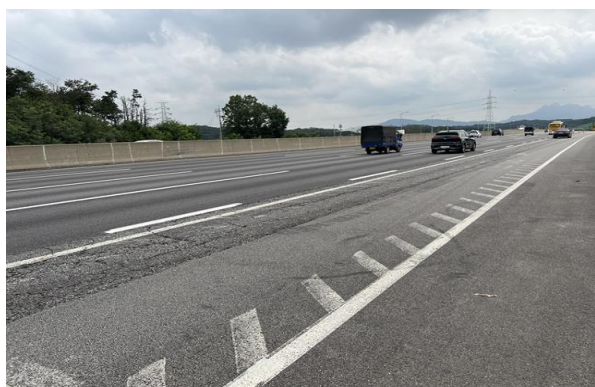
| 구 분 | | 내 용 | | 구 분 | | 내 용 | |
|---|---|---|--|---|---|---|--|
| 측면 전경 | | | | 상부 전경 | | | |

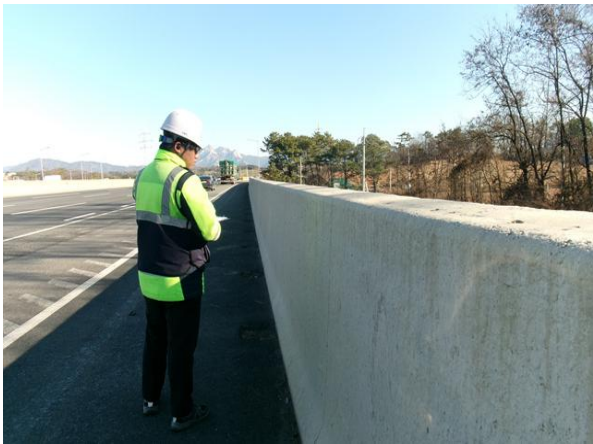
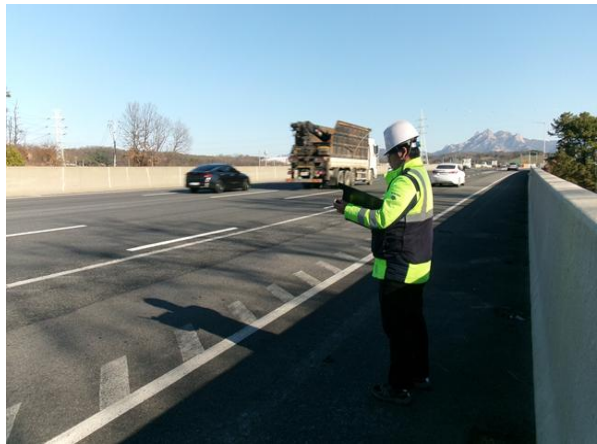
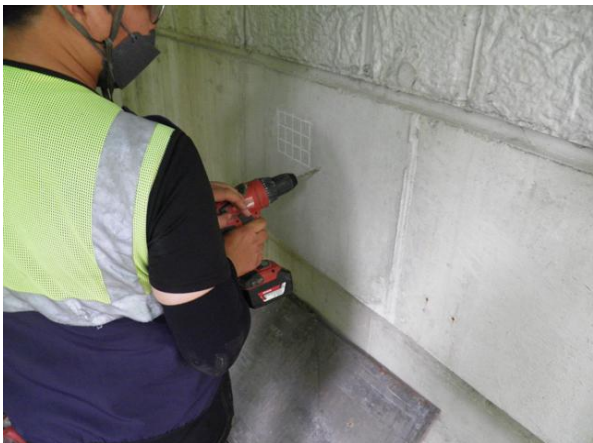
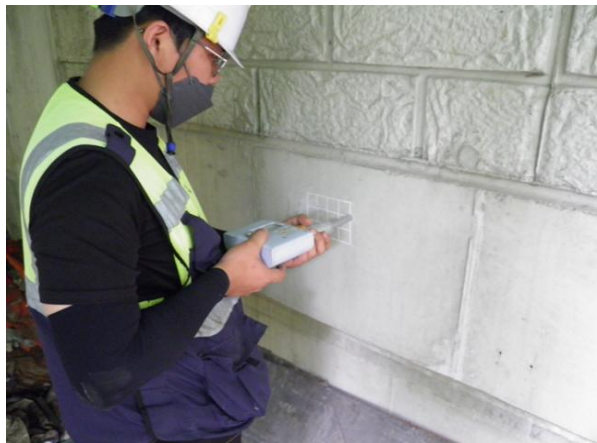
【사진 25.3.1】 근접조사를 위한 장비 사용 전경

| Span번호 | 조사방법 및 접근성 | 조사기간 | 비고 |
|---|---|---|---|
| 작업전경 | | 작업전경 | |
| 제원조사 | | 비파괴시험 | |

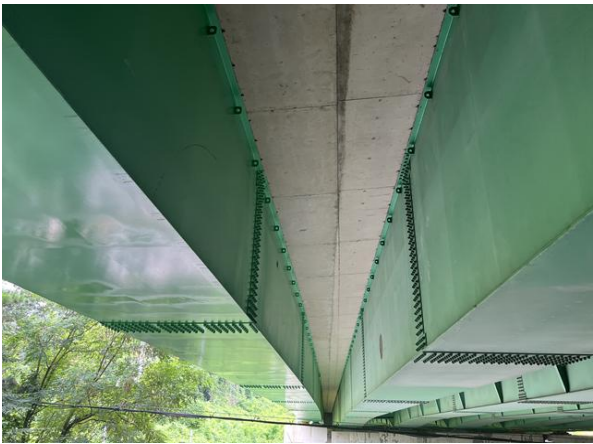
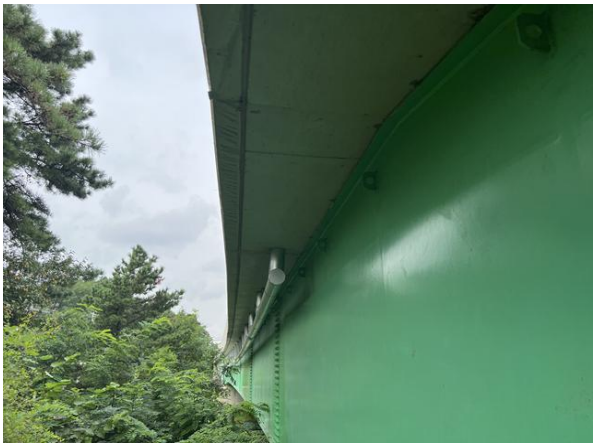
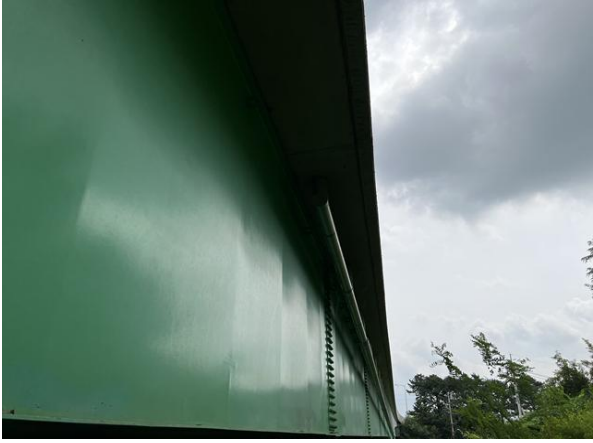
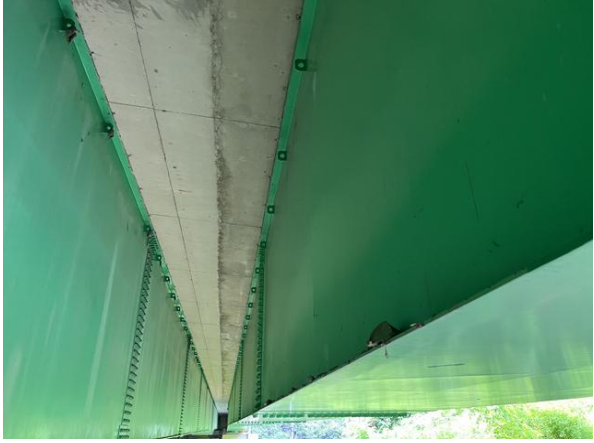
【사진 25.3.3】 바닥판하면 전경

- 바닥판 하면에 대한 현장조사 결과 안전성에 영향을 미칠만한 손상은 조사되지 않았으며, 손상이 없는 양호한 상태로 조사되었다.

| 바닥판 하면 S2 상태양호 | 바닥판 하면 S2 상태양호 |
| 바닥판 하면 S1 상태양호 | 바닥판 하면 S1 상태양호 |

- 바닥판 하면의 현장조사 결과, 현재 손상이 없는 양호한 상태이며, 해당 부재는 주기적인 점검을 통한 손상의 발생여부 확인 등의 유지관리가 요구된다.

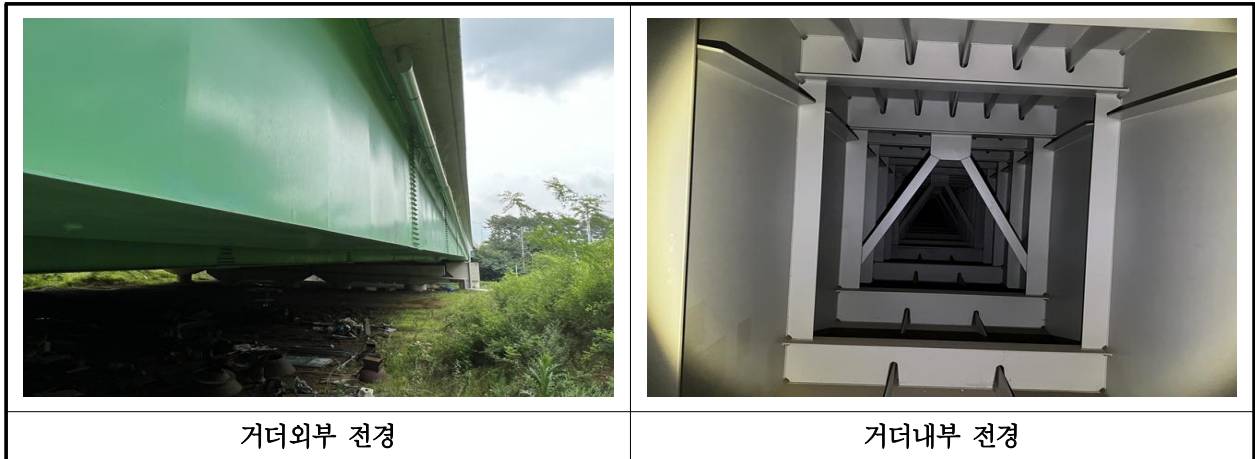
【사진 25.3.4】 거더 전경

- 바닥판으로부터 전달되는 상부하중을 지지하고 교량받침으로 하중을 전달하는 역할을 하는 ST. BOX는 1열로 시공되었으며, 도보로 현장조사를 실시하였다

- 거더에 대한 현장조사 결과 안전성에 영향을 미칠만한 손상은 조사되지 않았으며, 거더외부의 경우 기 손상인 국부적인 도장손상이 확인되었고, 거더내부는 손상이 없는 양호한 상태로 확인되었다.

- 거터외부의 현장조사 결과, 현재 손상이 없는 양호한 상태이며, 해당 부재는 주기적인 점검을 통한 손상의 발생여부 확인 등의 유지관리가 요구된다.
- 거터내부의 현장조사 결과, 현재 손상이 없는 양호한 상태이며, 해당 부재는 주기적인 점검을 통한 손상의 발생여부 확인 등의 유지관리가 요구된다.

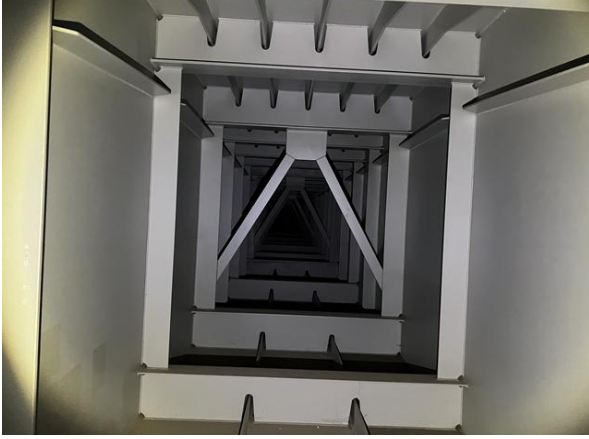
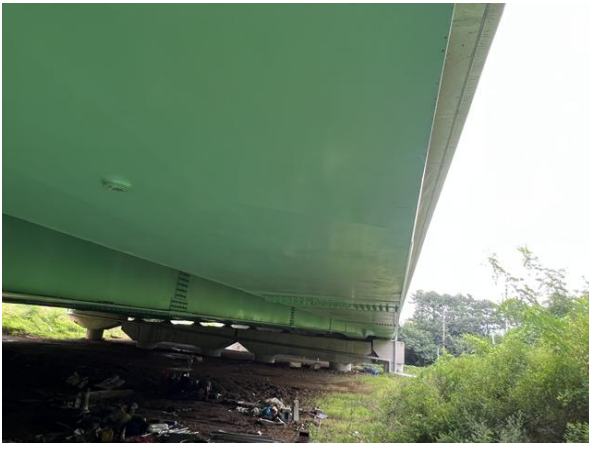
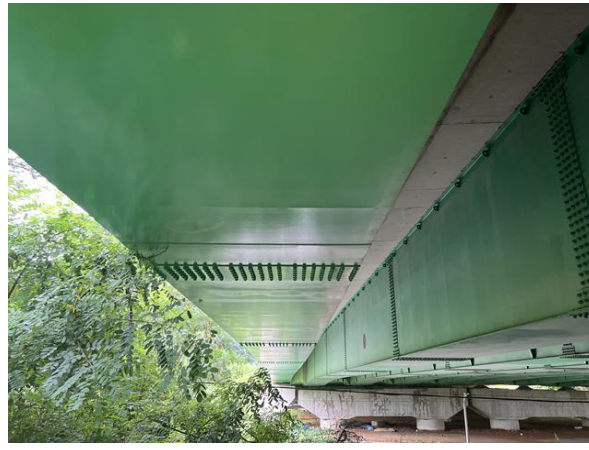
【사진 25.3.5】 거터 손상현황

| <p>거터외부 S1 상태양호</p> | <p>거터외부 S2 상태양호</p> |
| <p>거터내부 S1 상태양호</p> | <p>거터내부 S2 상태양호</p> |

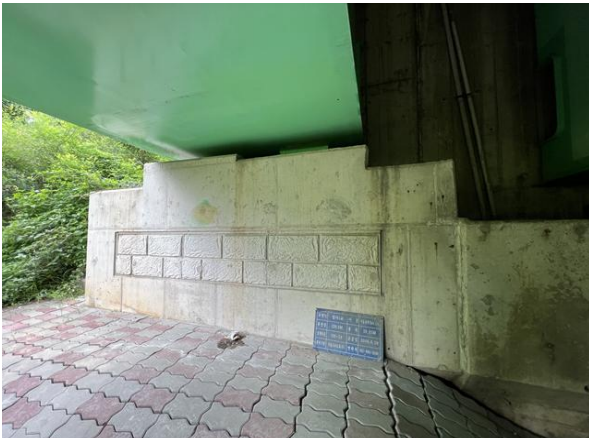
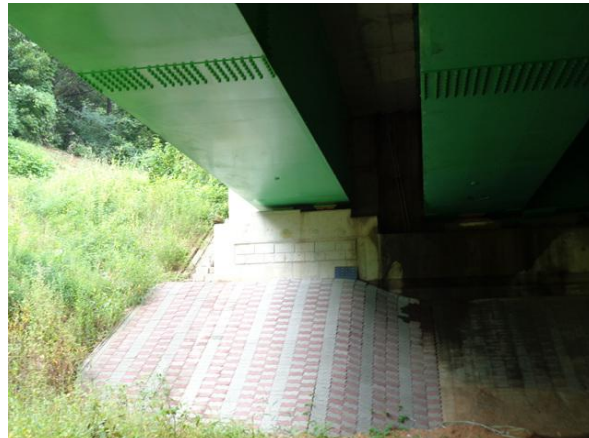
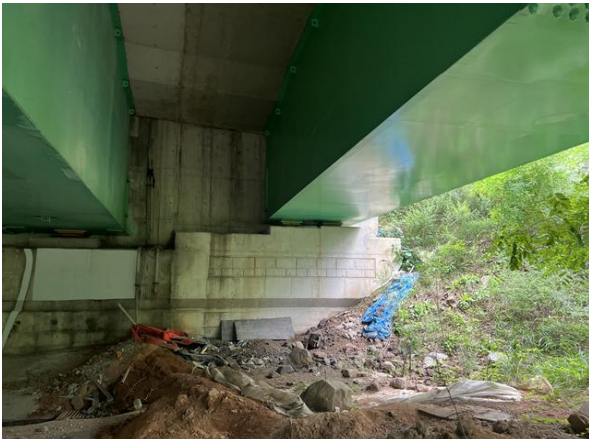
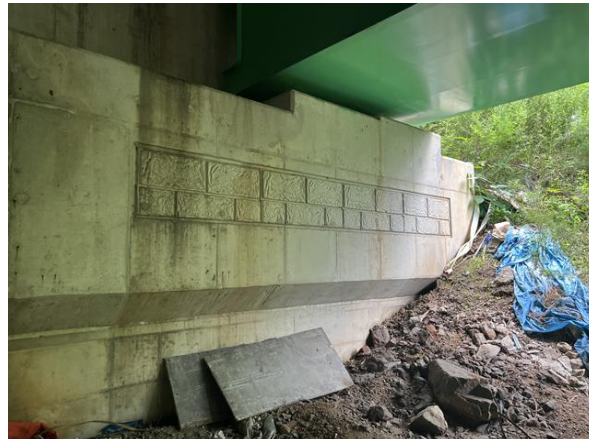
【사진 25.3.7】 교대 손상현황

- 교대 A1, A2에 대한 현장조사 결과 안전성에 영향을 미칠만한 손상은 조사되지 않았으며, 손상이 없는 양호한 상태로 확인되었다.

| 교대 A1 상태양호 | 교대 A1 상태양호 |
| 교대 A2 상태양호 | 교대 A2 상태양호 |

- 교대의 현장조사 결과, 현재 손상이 없는 양호한 상태이며, 해당 부재는 주기적인 점검을 통한 손상의 발생여부 확인 등의 유지관리가 요구된다.

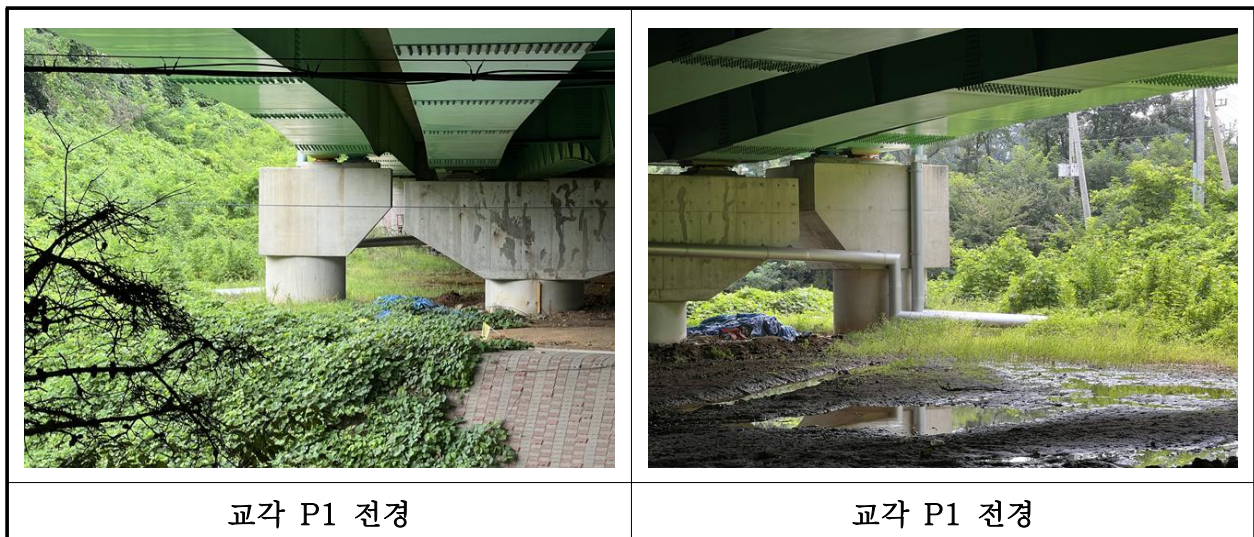
【사진 25.3.8】 교각 전경

- 성사1교(부천방향 확장부)의 교각은 T형으로 구성되어 있으며, 강관말뚝기초로 시공되었다. 교각에 대한 현장조사는 도보 및 사다리를 통한 근접조사를 실시하였다.

- 교각에 대한 현장조사 결과, 안전성에 영향을 미칠만한 손상은 조사되지 않았으며, 손상이 없는 양호한 상태로 조사되었다.

- 교각의 현장조사 결과, 현재 손상이 없는 양호한 상태이며, 해당 부재는 주기적인 점검을 통한 손상의 발생여부 확인 등의 유지관리가 요구된다.

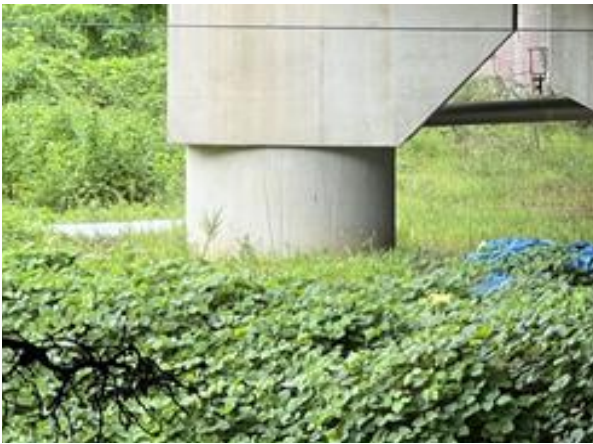
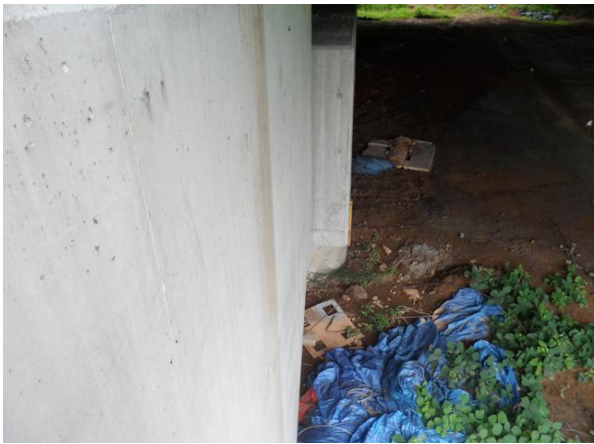
【사진 25.3.9】 교각 손상현황

| <p>교각 P1 기둥부 상태양호</p> | <p>교각 P1 코핑부 상태양호</p> |

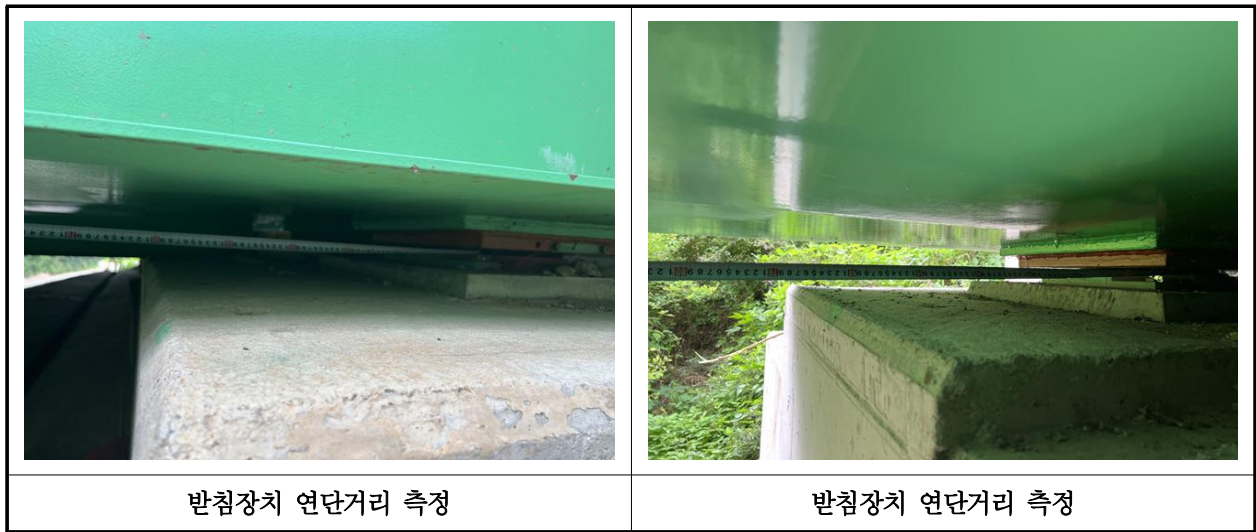
【사진 25.3.12】 교량받침장치 연단거리측정

- 교대 및 교각의 교좌면은 상부구조로부터 집중하중을 받는 부위이고, 지진시에는 큰 수평력이 작용하는 곳이다. 연단거리가 짧으면 고정단에서는 콘크리트 구체 또는 교량받침이 파손될 수 있고, 가동단에서는 최악의 경우 받침이 벗어나 거더가 낙하할 수도 있다.
- 상부구조의 길이에 따라 ‘도로교설계기준(2009, 국토교통부)’에서는 최소값을 규정하고 있다.

- 거더의 경간길이 100m 이하  
:  $S(\text{mm}) = 200 + 5L$
  - 거더의 경간길이 100m 이상  
:  $S(\text{mm}) = 300 + 4L$
- 여기서, L은 경간길이(m)

- 교량받침의 현장조사 결과, 현재 손상이 없는 양호한 상태이며, 해당 부재는 주기적인 점검을 통한 손상의 발생여부 확인 등의 유지관리가 요구된다.
- 연단거리 측정 결과, 전 개소 모두 실측 연단거리가 계산 연단거리를 상회하고 있는 것으로 측정되어 설계기준을 만족하고 있는 것으로 검토되었다.
- 계산여유량과 실측여유량의 비교·검토결과 가동여유량이 충분한 것으로 조사되었으며, 교량 받침의 이탈 가능성은 없는 상태로 판단된다.

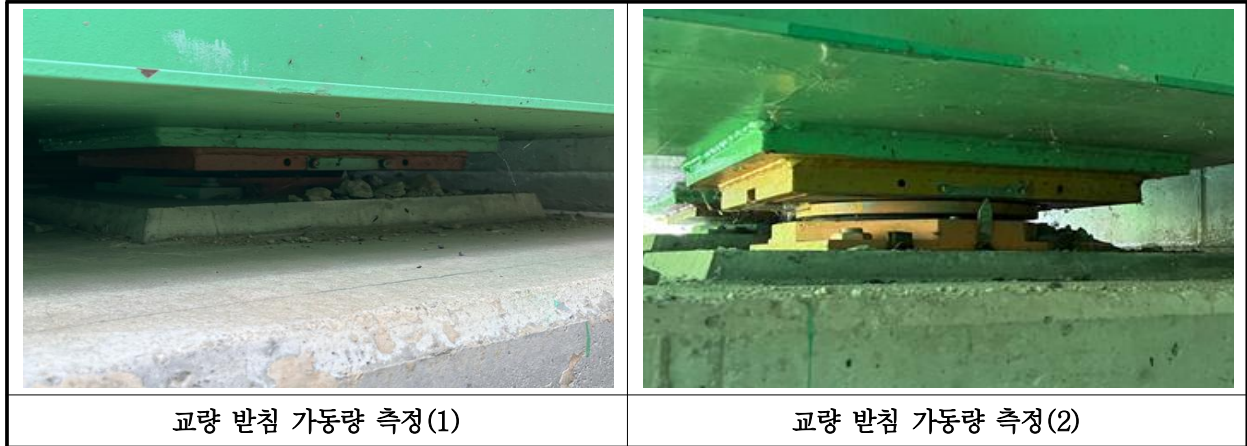
【사진 25.3.13】 교량받침 이동량 측정

가동받침은 상부구조의 온도변화, 처짐 콘크리트의 크리프 및 건조수축 등에 의해 생기는 이동량에 대해서 여유를 가져야 한다.

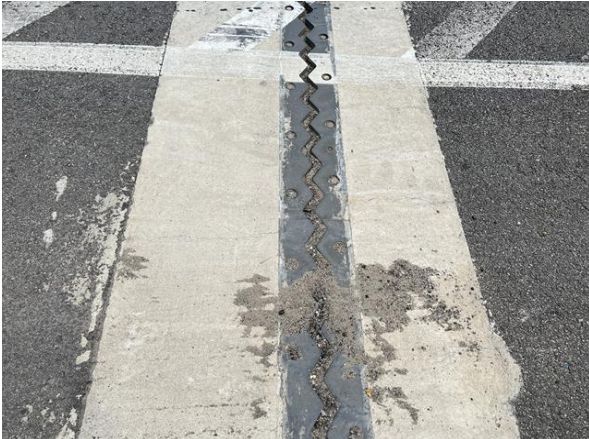
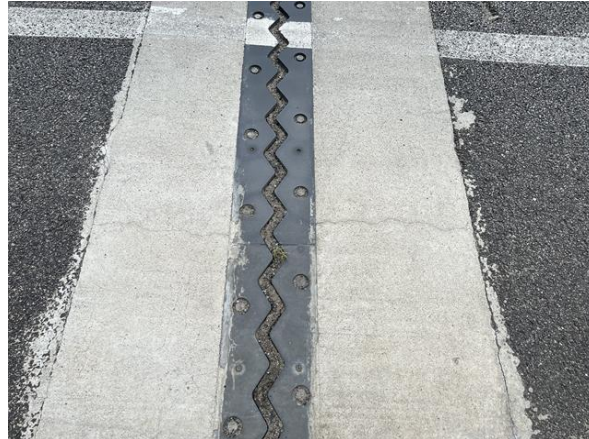
【사진 25.3.15】 신축이음장치 손상현황

- 신축이음에 대한 현장조사 결과 안전성에 영향을 미칠만한 손상은 조사되지 않았으나, 후타재 균열(0.3mm미만), 후타재 보수부 박리 등의 손상이 확인되었다.

| 신축이음 A1 후타재 균열(Cw=0.3mm미만) | 신축이음 A2 후타재 균열(Cw=0.3mm미만) |

- 신축이음에 발생한 후타재 균열(Cw=0.3mm미만), 후타재 보수부 박리의 경우, 초기 건조수축, 차량 통행하중 및 충격 등으로 인한 손상으로 판단되며, 손상의 정도가 경미하나 부재의 내구성 확보 차원의 표면처리, 단면보수 등의 보수를 실시하고 주기적인 안전점검을 통하여 손상의 재발생 여부 등을 확인하는 유지관리가 필요하다.

| 구 분 | 손상내용 | 보수방안 | 손상물량 | 보수물량 | 단위 | 단가<br>(천원) | 개략공사비<br>(천원) | 우선<br>순위 |
|---|---|---|---|---|---|---|---|---|
| 신축이음 | 후타재 균열(0.3mm미만) | 표면처리 | 9.00 | 3.38 | m² | — | — | 하자 |

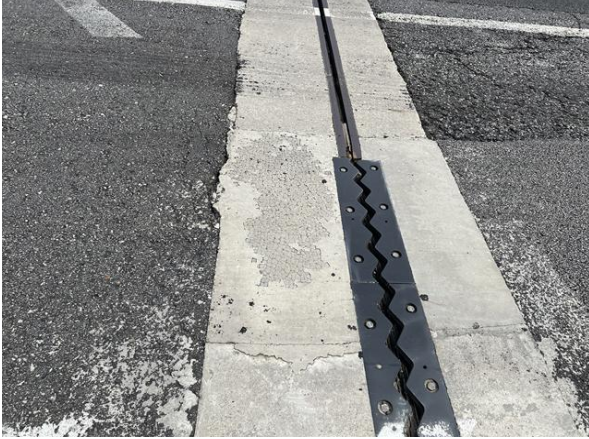
| 신축이음 A1 후타재 보수부 박리(0.5×0.4) | 신축이음 A2 본체 상태양호 |

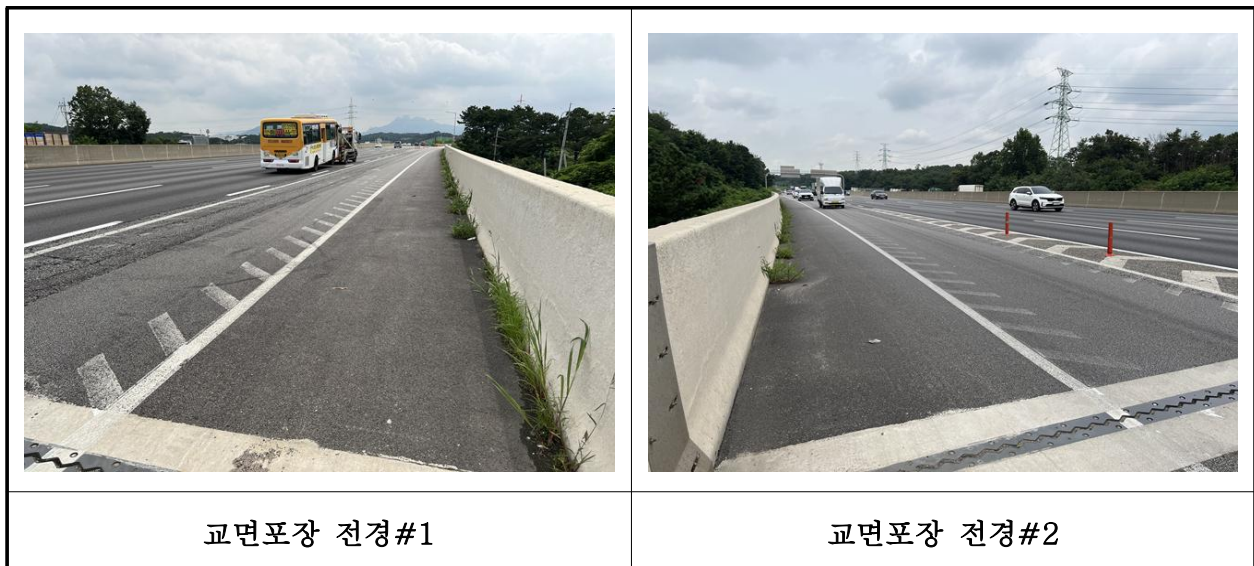
【사진 25.3.17】 교면포장 전경

- 성사1교(퇴계원방향 확장부)의 바닥판 상면에 위치하여 차량에서 발생하는 진동을 흡수·분산시키고, 외부의 불리한 환경조건에 대해서 바닥판을 보호하는 역할을 하는 교면포장은 아스콘 포장으로 되어있다.

- 교면포장에 대한 현장조사 결과 안전성에 영향을 미칠만한 손상은 조사되지 않았으나, 접속도로 아스콘 파손의 손상이 확인되었다.

- 교면포장의 현장조사 결과, 외부충격으로 인한 접속도로 아스콘 파손이 조사되었으며, 차량의 주행성에는 영향을 미치지 않으나 지속적인 통행하중, 충격 발생시 손상의 진전 가능성이 있어 내구성 확보차원의 아스콘 팻칭 등의 보수를 실시하고 주기적인 점검을 통한 손상의 재발생여부 확인 등의 유지관리가 요구된다.

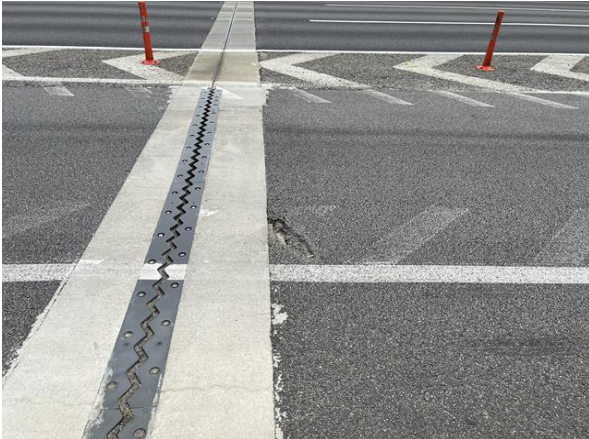
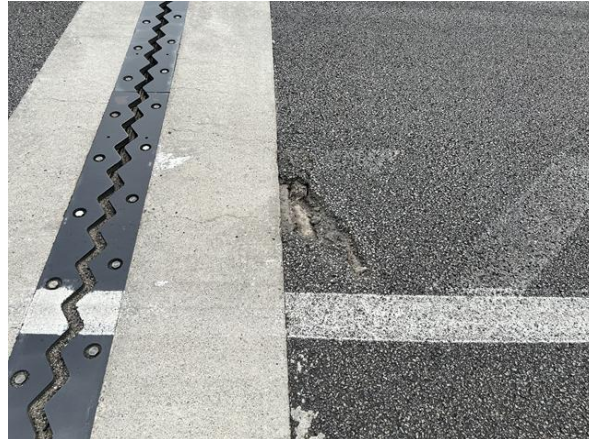
【사진 25.3.18】 교면포장 손상현황

| <p>교면포장 S2 접속도로 아스콘 파손 (0.2×0.5)</p> | <p>교면포장 S2 접속도로 아스콘 파손 (0.2×0.5)</p> |

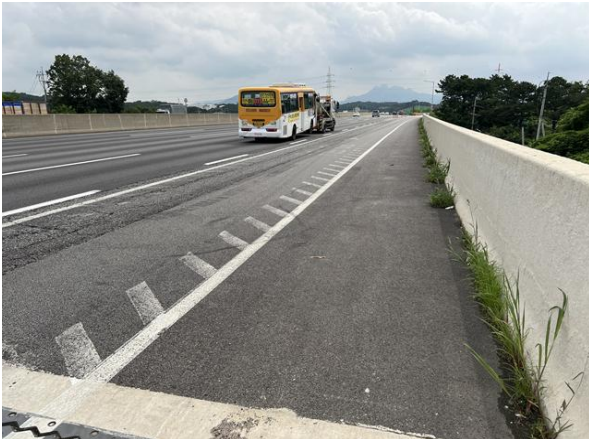
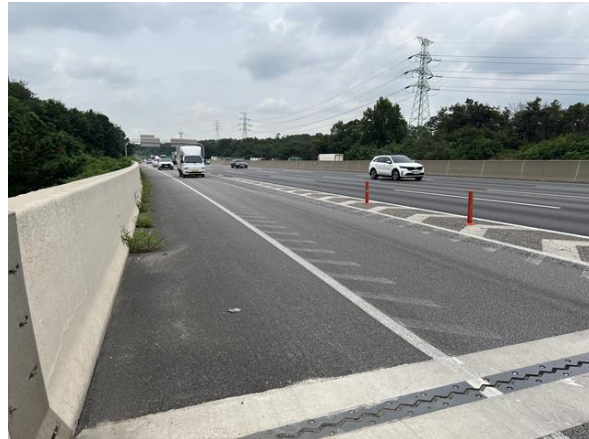
| <p>교면포장 S1 상태양호</p> | <p>교면포장 S2 상태양호</p> |

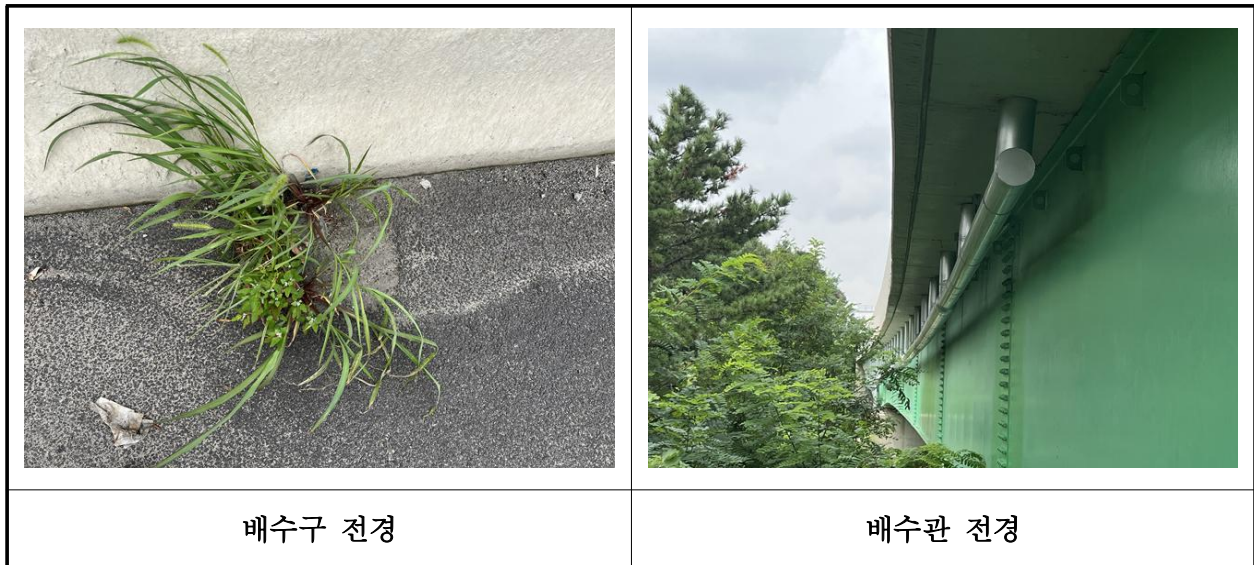
【사진 25.3.19】 배수시설 전경

- 성사1교(퇴계원방향 확장부)는 교량의 횡단구배 특성에 따라 교량의 우측에 배수시설이 설치되어 있다.

- 배수시설에 대한 현장조사 결과 안전성에 영향을 미칠만한 손상은 조사되지 않았으나, 배수구 토사퇴적이 확인되었다.

- 배수시설의 배수관은 현재 양호한 상태이나, 배수구에서 공용기간 경과 및 추량통행에 의한 비산물퇴적 등의 원인으로 배수구 토사퇴적이 발생하였다. 그로인한 체수, 배수관 부식 등의 손상이 발생할 수 있으므로, 주기적인 정비를 통한 유지관리가 필요하다.

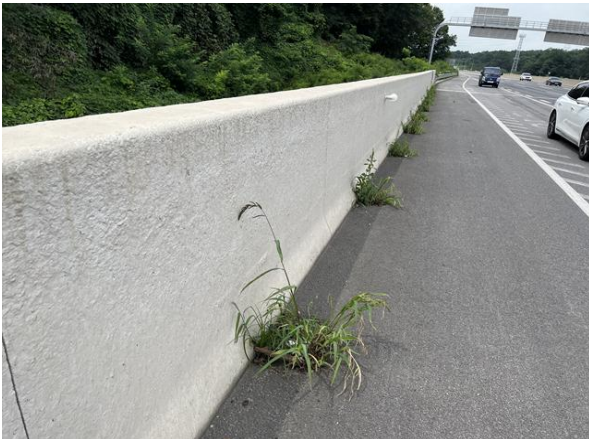
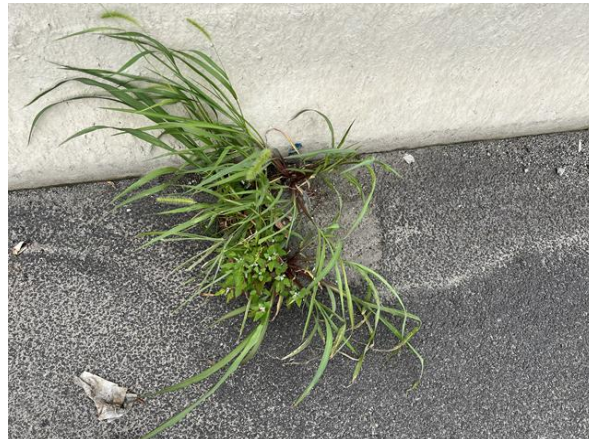
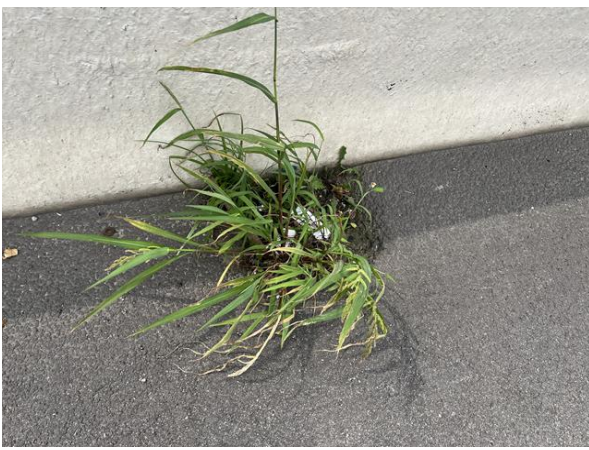
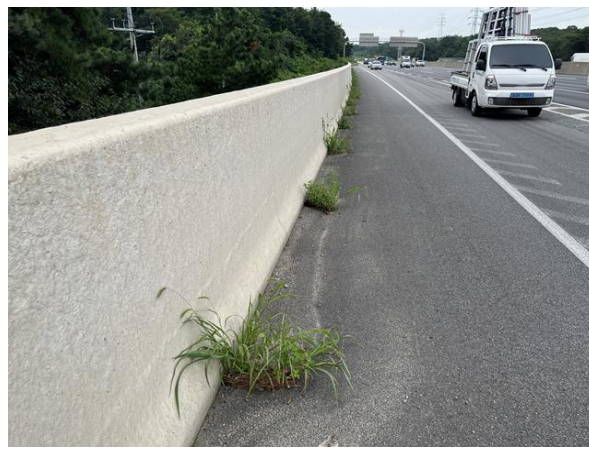
【사진 25.3.20】 배수시설 손상현황

| <p>배수시설 S1 배수구 토사퇴적</p> | <p>배수시설 S1 배수구 토사퇴적</p> |
| <p>배수시설 S2 배수구 토사퇴적</p> | <p>배수시설 S2 배수구 토사퇴적</p> |

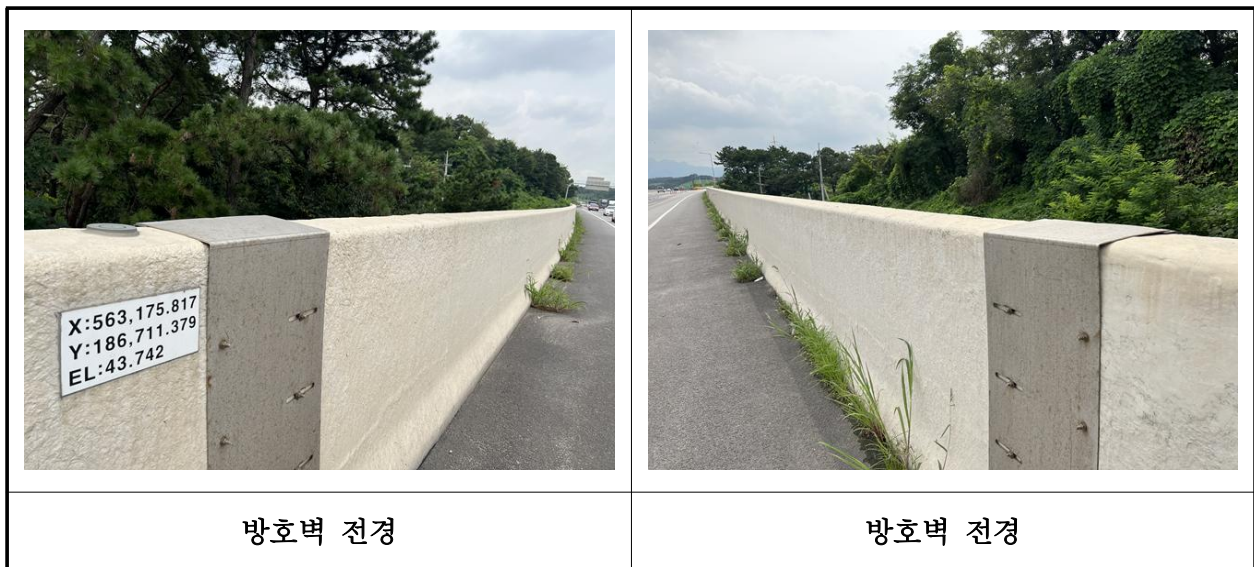
【사진 25.3.21】 방호벽 전경

- 차량의 차도이탈 방지, 사고시 완충작용 등의 기능을 하는 방호울타리는 철근콘크리트 구조로 설치되어있다.

- 방호벽에 대한 현장조사 결과 안전성에 영향을 미칠만한 손상은 조사되지 않았으나, 해당 시설물의 방호벽 접속부에 접속부 파손의 손상이 확인되었다.

- 방호벽의 현장조사 결과, 발생한 접속부 파손은 시공초기 지반안정기간에 발생한 초기 침하가 원인으로 판단되고, 손상부에 대한 단면보수 등의 보수를 실시하고 주기적인 점검을 통한 재손상 발생여부를 확인하는 유지관리가 필요하다고 사료된다.

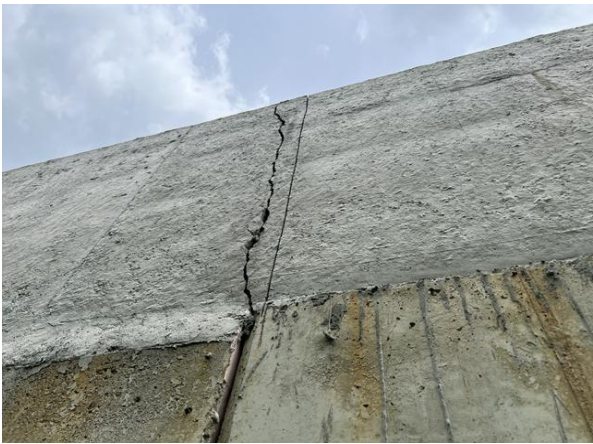
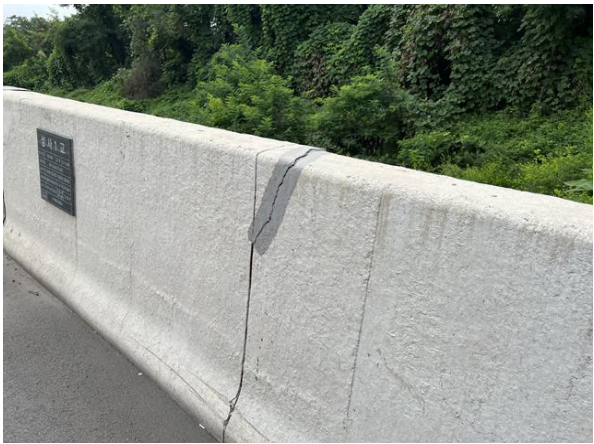
【사진 25.3.22】 방호벽 손상현황

| 방호벽 S1 접속부 파손(0.1×1.5) | 방호벽 S1 접속부 파손(0.1×1.5) |

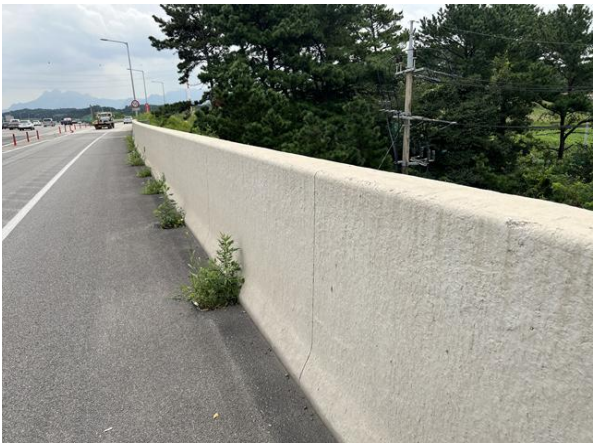
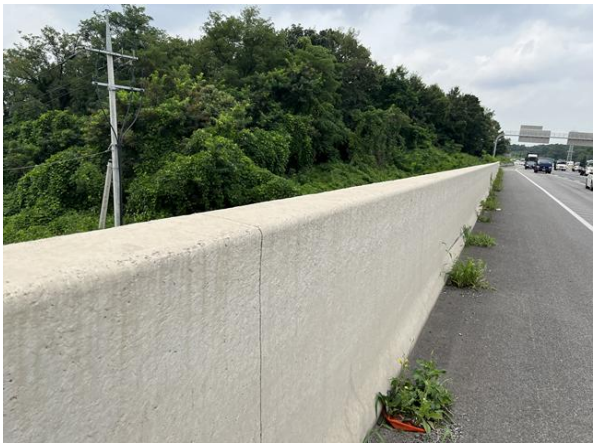
| 방호벽 S1 상태양호 | 방호벽 S2 상태양호 |

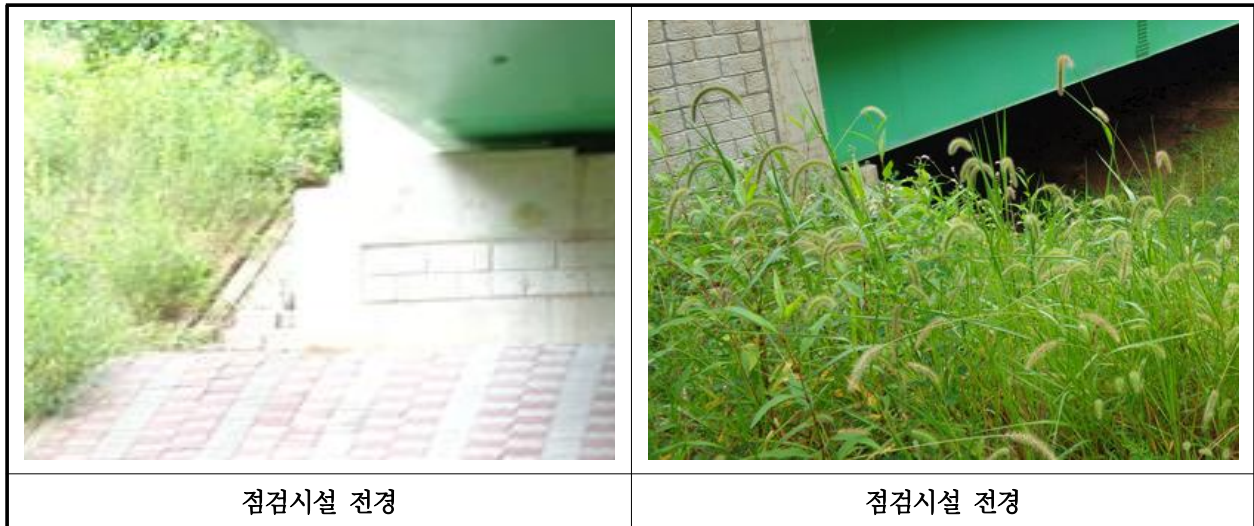
【사진 25.3.23】 교량 점검시설 전경

- 본 교량은 교대 A1에 콘크리트 점검계단이 설치되어 있는 상태이다.

- 점검시설은 현재 양호한 상태로 조사되었으나, 점검계단 주변 과도한 식생으로 정상적인 기능을 발휘하기 힘든 것으로 확인되었다. 이에 점검계단 주변에 정비를 실시하고 주기적인 점검을 통한 손상의 발생여부 확인 등의 유지관리가 요구된다.

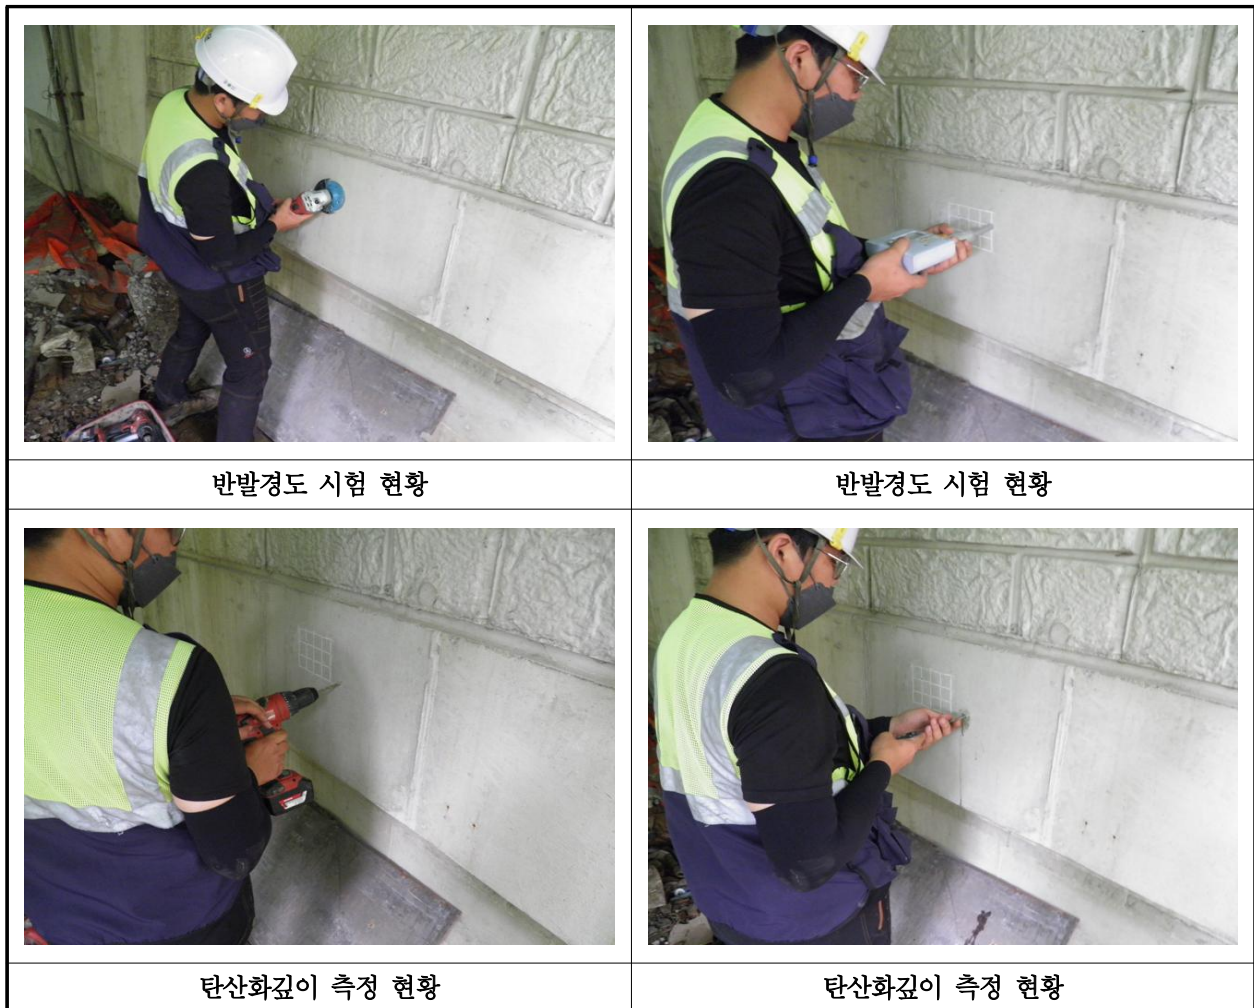
【사진 25.4.1】 콘크리트 내구성조사 현황

대상 구조물에 대한 재료시험은 도보로 접근이 가능한 위치를 우선적으로 실시하였으며, 도로로 접근이 가능하지 못한 부위는 점검차, 사다리 등을 이용하여 접근 후 시험을 실시하였다. 교량은 전반적으로 양호한 상태이기 때문에 건전부에서 각 1회씩 실시하였다. 기존에 실시한 부위는 주변 및 미실시한 부재를 중심으로 실시하여 차후 점검 및 진단 비교·평가를 목적으로 하였다.
