## **40. 능산4교(문산)**

### 40.1 시설물의 개요

본 시설물은 경기도 파주시 조리읍 능산리 산 13-7에 위치한 교량으로 총 연장 195.4m, 폭 12.1m로 시공되어 있다.

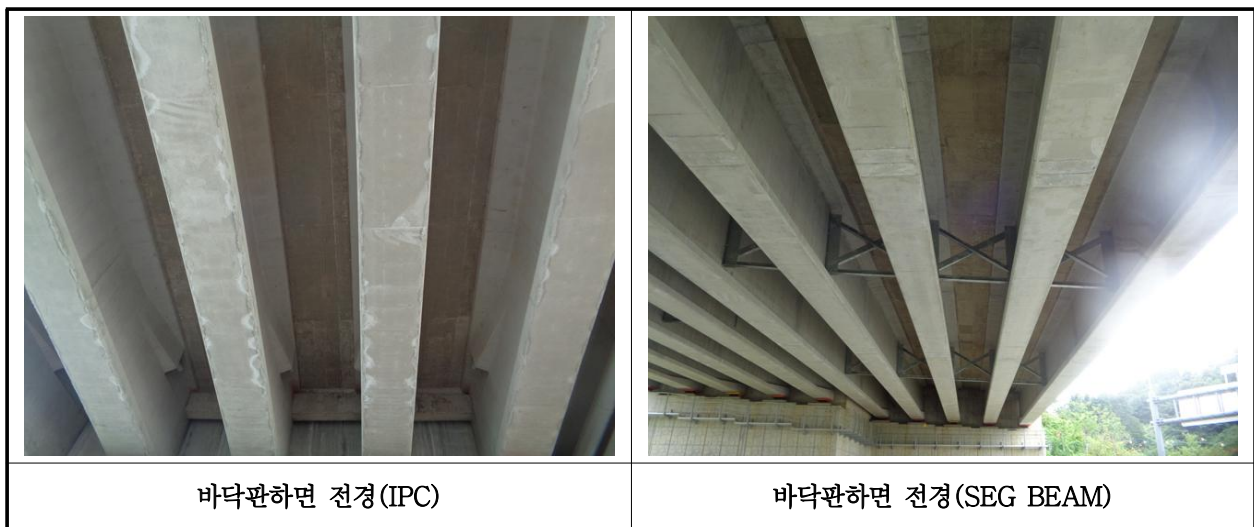
【사진 40.3.2】 바닥판하면 전경

- 능산4교(문산)는 총 4경간으로 이루어져 있으며, 연장은 L=195.4m 폭 12.1m로 바닥판은 철근콘크리트로 시공되어있다.
- 바닥판하면에 대한 현장조사는 도보 및 고소차를 이용한 근접조사를 실시하였다.

- 바닥판 하면 외관조사 결과, 균열부백태 등의 손상이 확인되었다.

- 바닥판하면에 발생한 균열부백태는 초기 건조수축, 온도변화, 우수유입 등에 의해 발생한 것으로 판단되며, 내구성 확보 차원에서 표면처리 등의 보수를 실시하는 것이 필요하다.

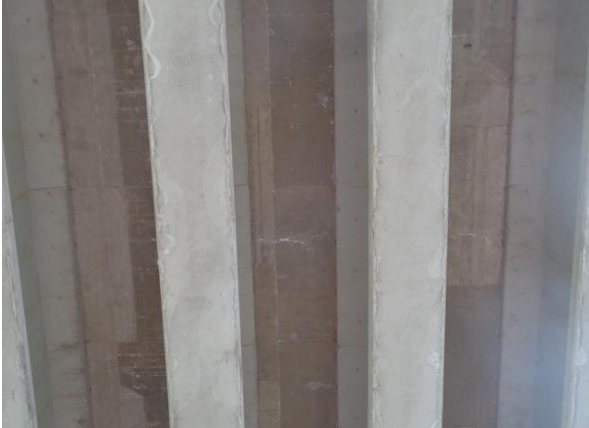
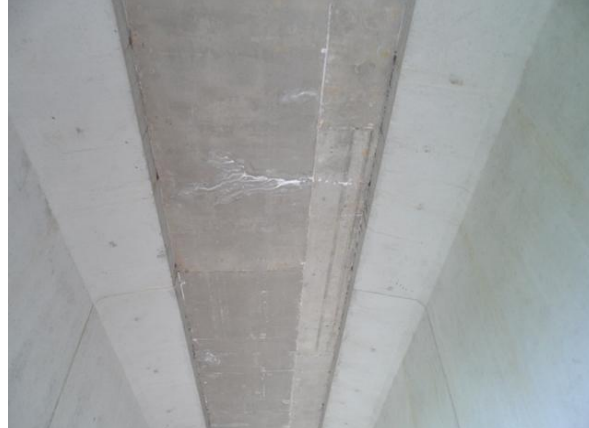
【사진 40.3.3】 바닥판하면 손상현황

| 바닥판 하면 S2 균열부백태(0.2×1.0×3EA) | 바닥판 하면 S2 균열부백태(0.2×1.0×3EA) |

| 구분 | | 손상 내용 | 단위 | 물량 | 개소 | 보수방안 | 우선순위 |
|---|---|---|---|---|---|---|---|
| 바닥판 하면 | | 균열부백태 | m <sup>2</sup> | 0.60 | 3 | 단면보수 | 하자 |

- 바닥판하면에 발생한 균열부백태는 초기 건조수축, 온도변화, 우수유입 등에 의해 발생된 것으로 판단되며, 내구성 확보 차원에서 표면처리 등의 보수를 실시하는 것이 필요하다.

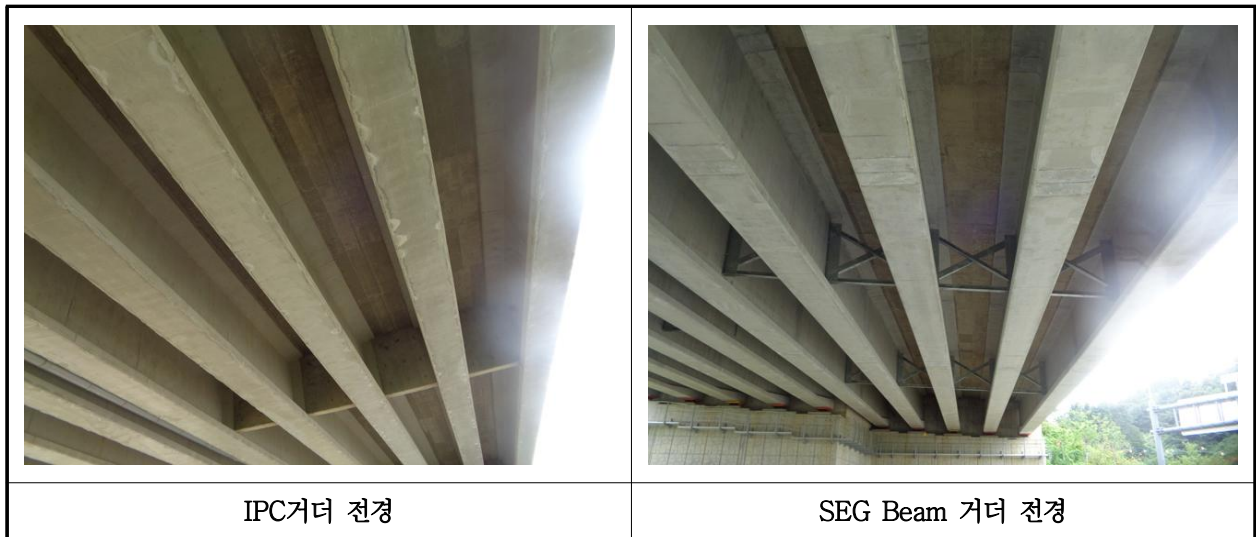
【사진 40.3.4】 거더 전경

- 바닥판으로부터 전달되는 상부하중을 지지하고 교량받침으로 하중을 전달하는 역할을 하는 거더는 S1~S3구간은 IPC 거더, S4는 SEG Beam으로 시공되었으며, 도보 및 고소차를 이용한 외관조사를 실시하였다.

- 거더에 대한 현장조사 결과 안전성에 영향을 미칠만한 손상은 조사되지 않았으며, IPS 거더와 SEG Beam 거더 모두 손상이 없는 양호한 상태로 확인되었다.

- IPC거더는 현재 손상이 없는 양호한 상태이며, 거더는 주기적인 점검을 통한 손상의 발생여부 확인 등의 유지관리가 요구된다.
- SEG Beam 거더는 손상이 없는 양호한 상태이며, 주기적인 점검을 통한 손상의 발생여부 확인 등의 유지관리가 요구된다.

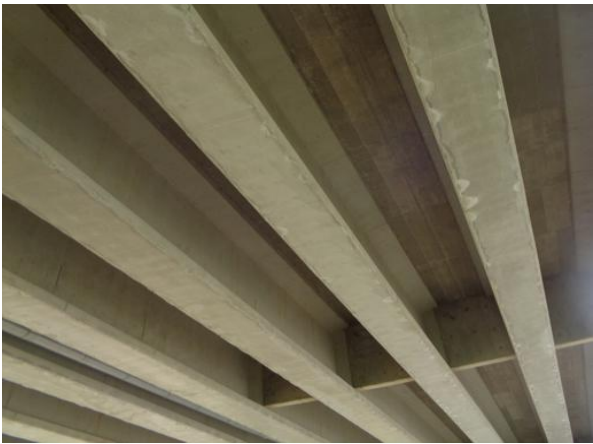
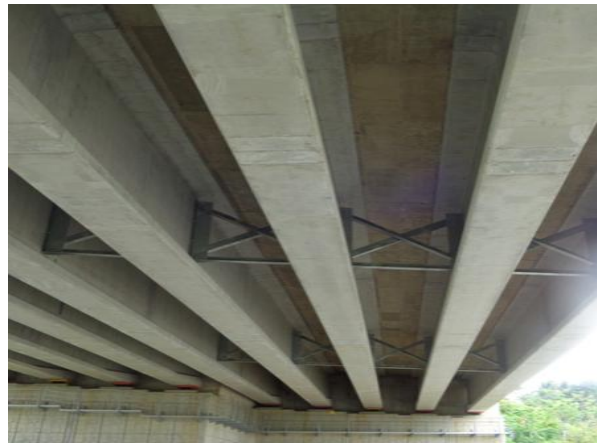
【사진 40.3.5】 거더 손상현황

| IPC 거더 상태양호 | SEG Beam 거더 상태양호 |

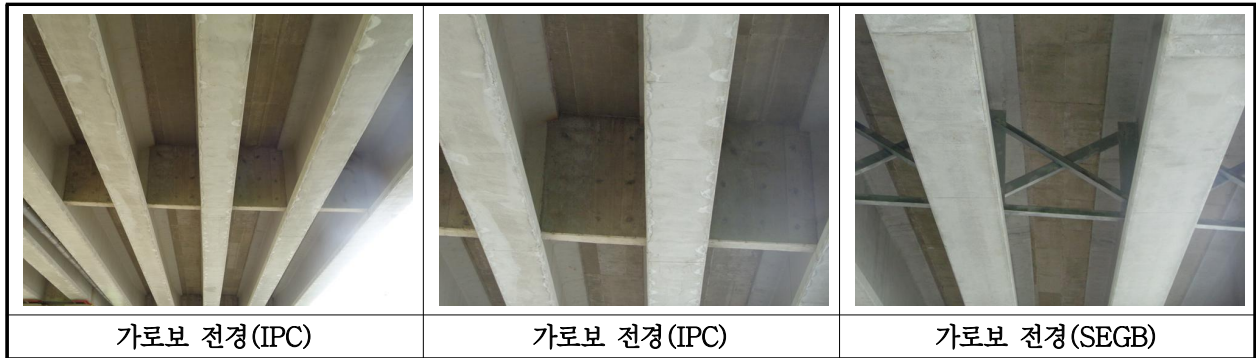
【사진 40.3.6】 가로보 전경

- 공용기간 중 주거더의 횡변형 방지와 하중 횡분배 역할을 하는 가로보는 강재(SEG Beam구간)와 콘크리트(IPC구간)로 시공되어 있으며, 조사방법은 거더와 동일한 방법으로 도보 및 고소차를 통한 근접조사를 실시하였다.

- 가로보에 대한 현장조사 결과, IPC거더 가로보 재료분리가 조사되었고, SEG Beam거더의 가로보는 손상이 없는 양호한 상태로 조사되었다.

- IPC 거더 구간의 가로보의 초기 건조수축, 거푸집 조기탈형, 시공미흡 등에 의한 손상으로 판단되며, 부재의 내구성 확보 및 2차부재 손상 방지를 위해 표면처리, 단면보수 등의 보수를 실시하는 것이 필요하다.
- SEG Beam 거더 구간의 가로보는 손상이 없는 양호한 상태이며, 주기적인 점검을 통한 손상의 발생여부 확인 등의 유지관리가 요구된다.

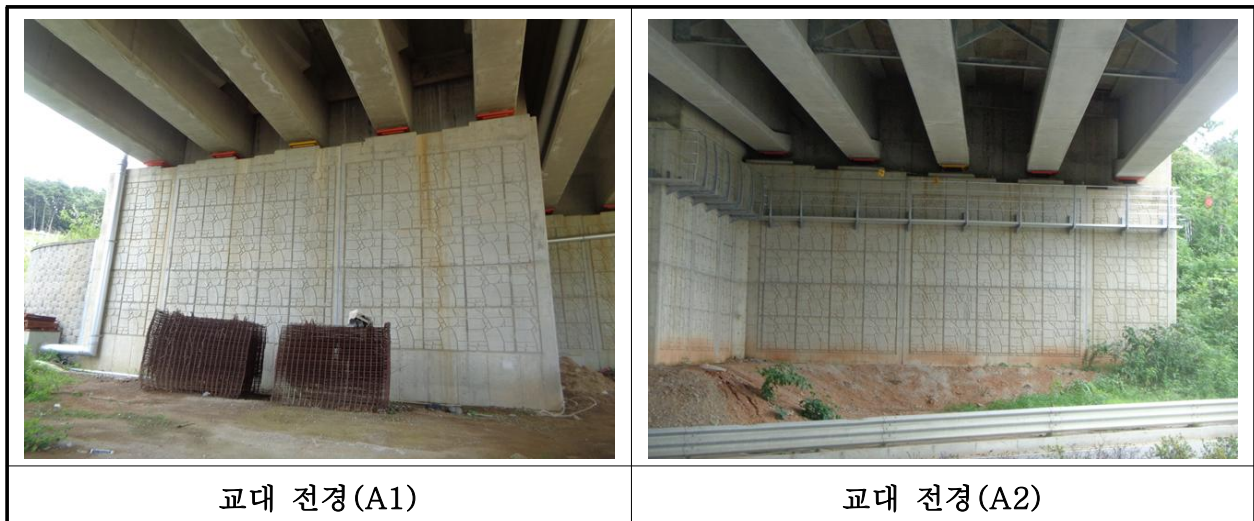
【사진 40.3.8】 교대 전경

- 능산4교(문산) 교대는 A1, A2 역T형으로 강관말뚝기초로 시공되어있다. 교대에 대한 외관 조사는 도보 및 고소차를 이용한 근접조사를 실시하였다.

- 교대 A1, A2에 대한 현장조사 결과 균열( $C_w=0.3\text{mm}$ 미만), 백태가 조사되었다.

- 교대에 조사된 폭0.3mm미만 균열, 백태는 초기 건조수축, 온도변화, 거푸집 조기탈형, 시공미흡, 우수유입, 수분침투 등에 의한 손상으로 판단되며, 부재의 내구성 확보 및 2차부재 손상방지를 위해 표면처리 등의 보수를 실시하는 것이 필요하다.

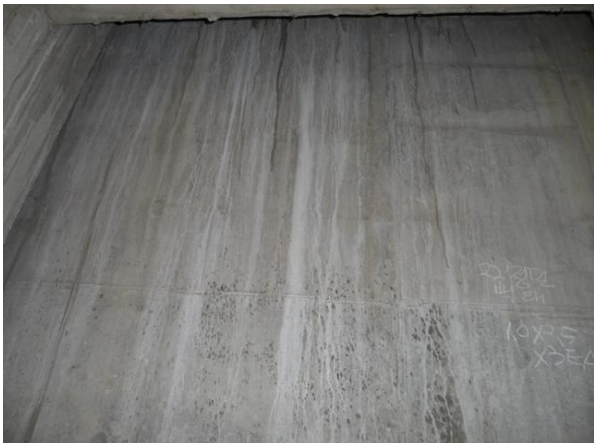
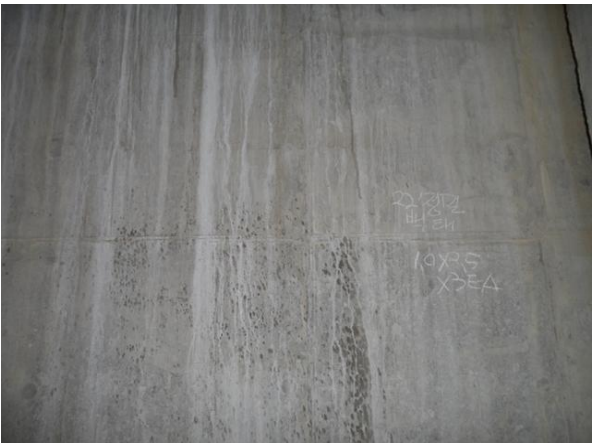
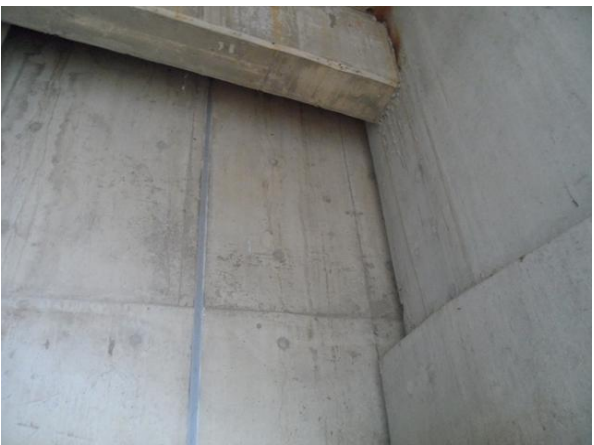
【사진 40.3.9】 교대 손상현황

| <p>교대 A1 흉벽 백태(0.1×2.5×3EA)</p> | <p>교대 A1 흉벽 백태(0.1×2.5×3EA)</p> |
| <p>교대 A2 흉벽 균열(Cw=0.3mm미만)</p> | <p>교대 A2 흉벽 균열(Cw=0.3mm미만)</p> |

| 구분 | | 손상 내용 | 단위 | 물량 | 개소 | 보수방안 | 우선순위 |
|---|---|---|---|---|---|---|---|
| 교대 | | 균열 (0.3mm미만) | m | 8.00 | 2 | 표면처리 | 하자 |

- 교대에 조사된 폭0.3mm미만 균열, 백태는 초기 건조수축, 온도변화, 거푸집 조기탈형, 시공미흡, 우수유입, 수분침투 등에 의한 손상으로 판단되며, 부재의 내구성 확보 및 2차부재 손상 방지를 위해 표면처리 등의 보수를 실시하는 것이 필요하다.

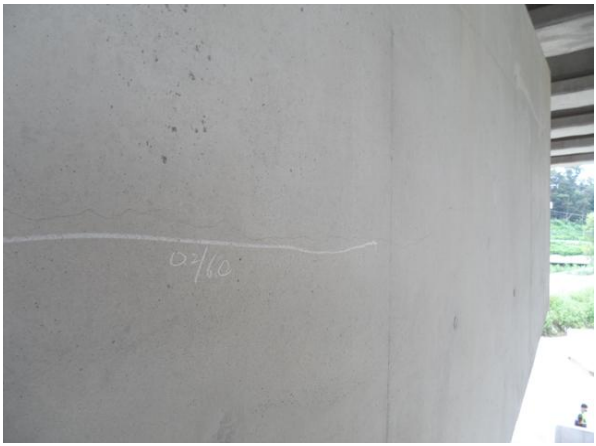
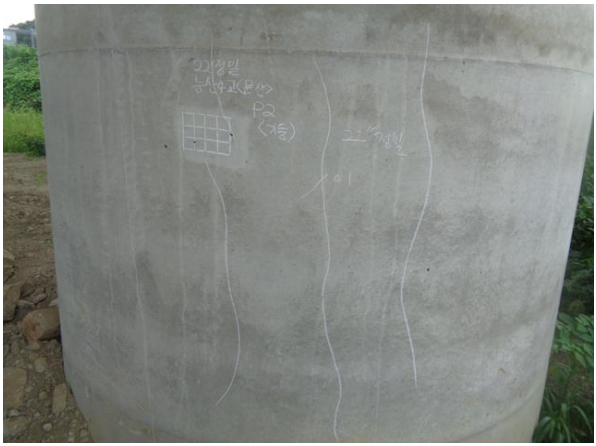
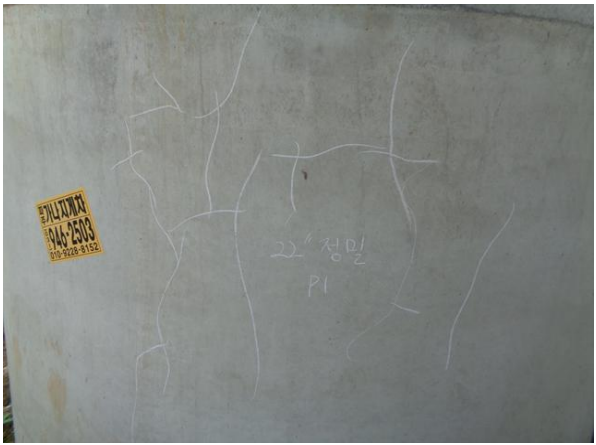
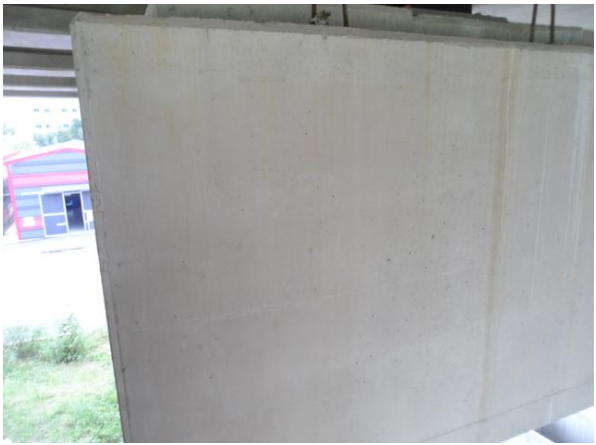
【사진 40.3.11】 교각 손상현황

- 교각에 대한 현장조사 결과, 균열(0.3mm미만), 망상균열이 조사되었다.

| <p>교각 P1 코핑부 균열(Cw=0.3mm미만)</p> | <p>교각 P2 기둥부 균열(Cw=0.3mm미만)</p> |
| <p>교각 P1 기둥부 망상균열(1.0×1.0)</p> | <p>교각 P1 코핑부 망상균열 (1.0×2.0)</p> |

- 교각에 대한 현장조사 결과 시공초기 건조수축, 온도변화, 거푸집 조기탈형, 다짐불량, 시공 미흡 등에 의한 균열(0.3mm미만), 망상균열, 누수흔적, 폐콘크리트 퇴적이 조사되었으며, 조사된 손상은 내구성 확보 차원에서 표면처리, 단면보수 등의 보수를 실시하는 것이 필요하다.

| 구분 | | 손상 내용 | 단위 | 물량 | 개소 | 보수방안 | 우선순위 |
|---|---|---|---|---|---|---|---|
| 교각 | | 균열 (0.3mm미만) | m | 9.00 | 4 | 표면처리 | 하자 |
| | | 망상균열 | m <sup>2</sup> | 3.00 | 2 | 표면처리 | 하자 |

- 교각에 대한 현장조사 결과 시공초기 건조수축, 온도변화, 거푸집 조기탈형, 다짐불량, 시공 미흡 등에 의한 균열(0.3mm미만), 망상균열, 누수흔적, 폐콘크리트 퇴적이 조사되었으며, 조사된 손상은 내구성 확보 차원에서 표면처리, 단면보수 등의 보수를 실시하는 것이 필요하다.

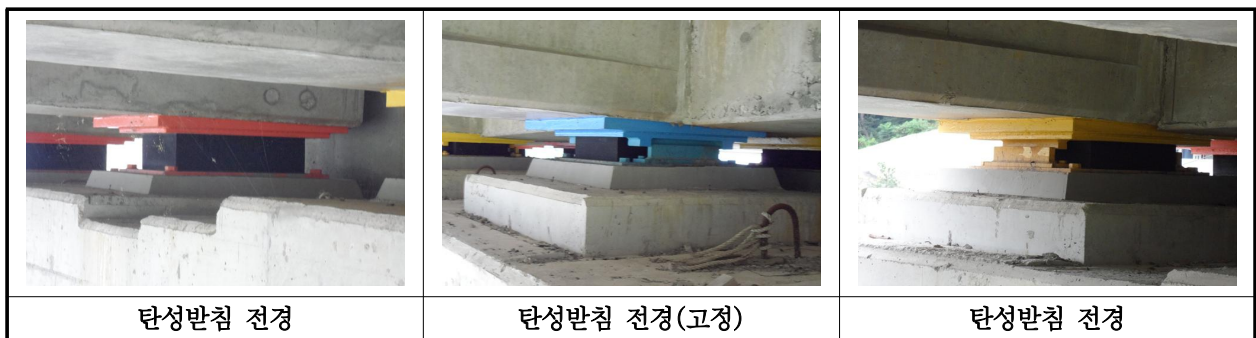
【사진 40.3.12】 교량받침 전경

- 현장조사 결과 받침콘크리트 균열(0.3mm미만), 받침콘크리트 재료분리 등이 조사되었다.

- 교량받침에 조사된 받침콘크리트 균열(0.3mm미만), 받침콘크리트 재료분리의 경우 초기 건조 수축, 시공미흡, 거푸집 조기탈형 등에 의한 손상으로, 부재의 내구성 확보를 위하여 표면처리, 단면보수 등의 보수를 실시하는 것이 필요하다.

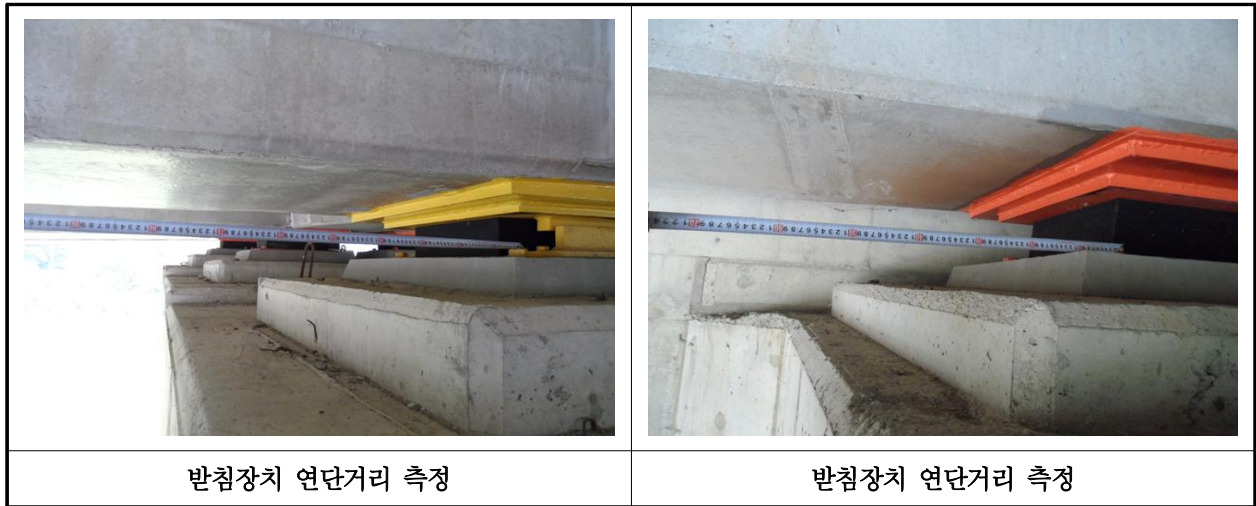
【사진 40.3.14】 교량받침장치 연단거리측정

- 거더의 경간길이 100m 이하  
:  $S(\text{mm}) = 200 + 5L$
  - 거더의 경간길이 100m 이상  
:  $S(\text{mm}) = 300 + 4L$
- 여기서, L은 경간길이(m)

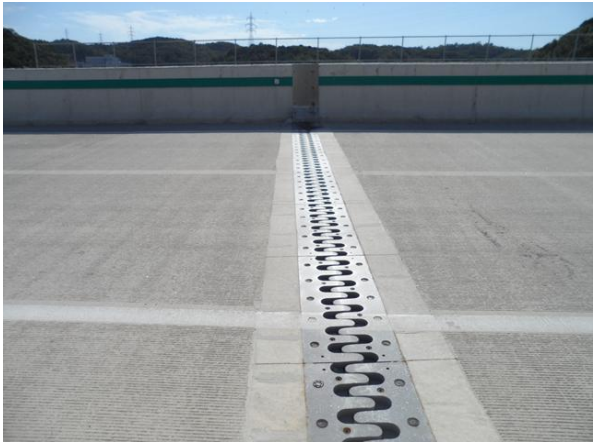
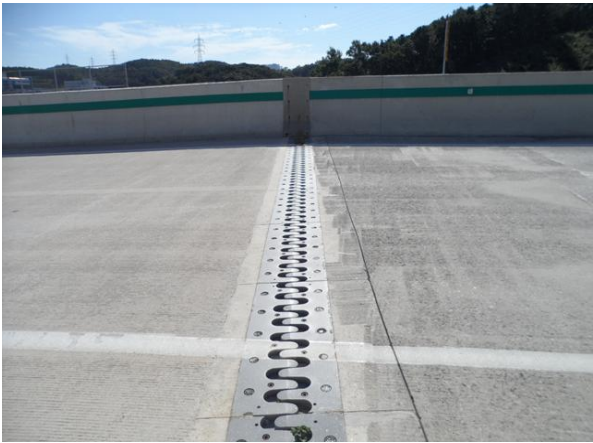
【사진 40.3.16】 신축이음장치 전경

- 본 교량의 신축이음장치는 A1, P3, A2 강팽거조인트로 시공된 상태이다.

- 신축이음 현장조사 결과, 손상이 없는 양호한 상태로 확인되었다.

- 신축이음은 현재 손상이 없는 양호한 상태이며, 주기적인 점검을 통한 손상의 발생여부 확인 등의 유지관리가 요구된다.

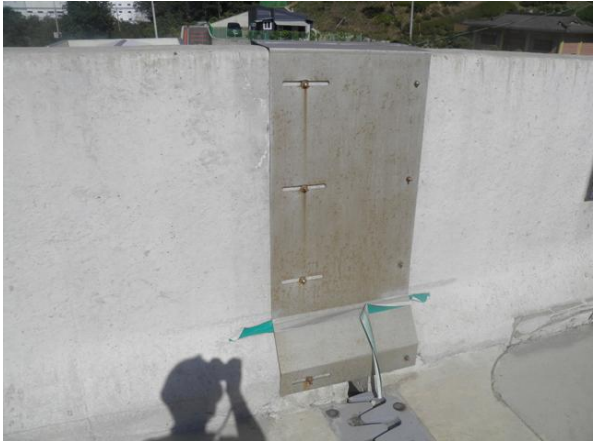
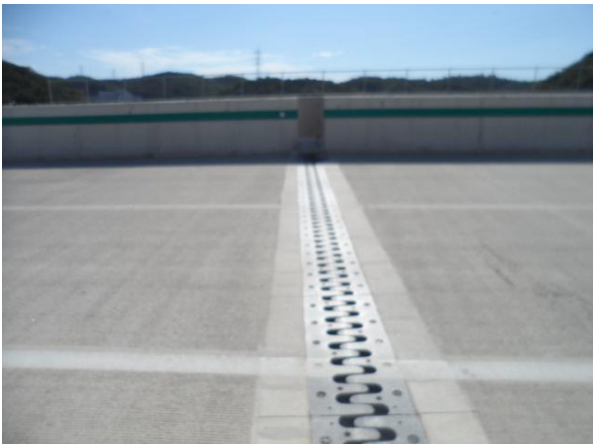
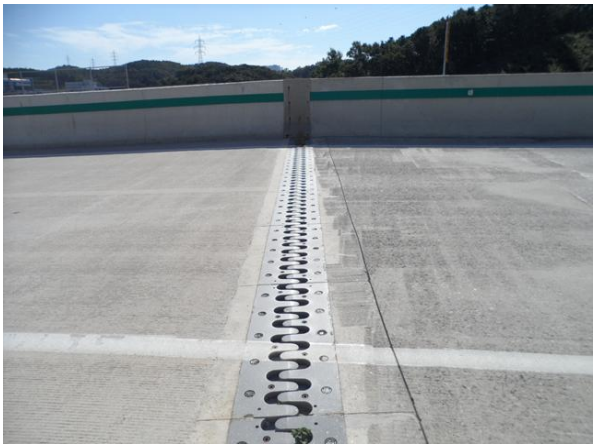
【사진 40.3.17】 신축이음장치 손상현황

| <p>신축이음 A1 상태양호</p> | <p>신축이음 A1 상태양호</p> |
| <p>신축이음 P3 상태양호</p> | <p>신축이음 A2 상태양호</p> |

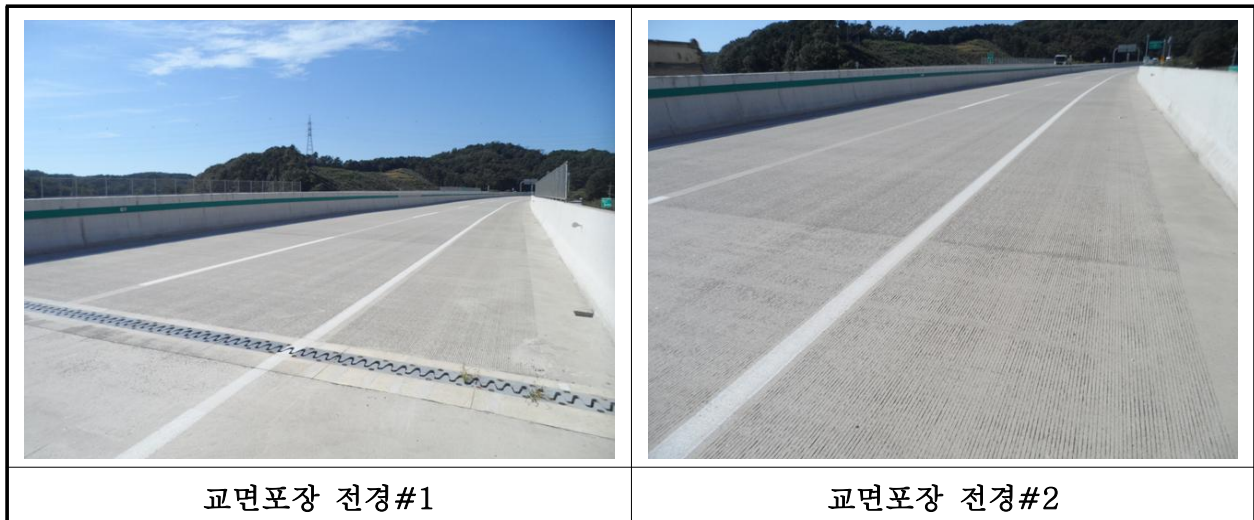
【사진 40.3.19】 교면포장 전경

- 능산4교(문산)의 바닥판 상면에 위치하여 차량에서 발생하는 진동을 흡수·분산시키고, 외부의 불리한 환경조건에 대해서 바닥판을 보호하는 역할을 하는 교면포장은 LMC 포장(T=50mm)으로 되어있다.

- 교면포장 현장조사 결과, 손상이 없는 양호한 상태로 확인되었다.

- 교면포장은 현재 손상이 없는 양호한 상태이며, 주기적인 점검을 통한 손상의 발생여부 확인 등의 유지관리가 요구된다.

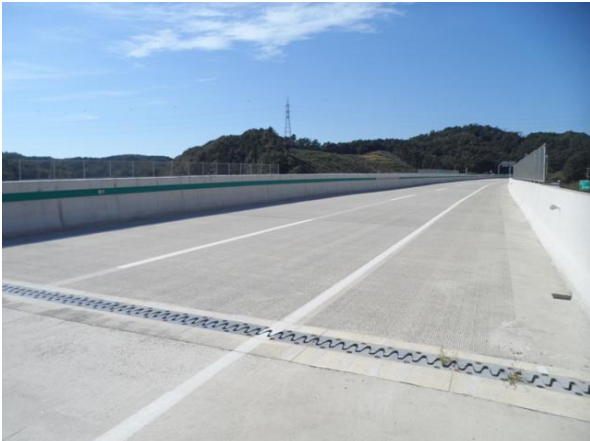
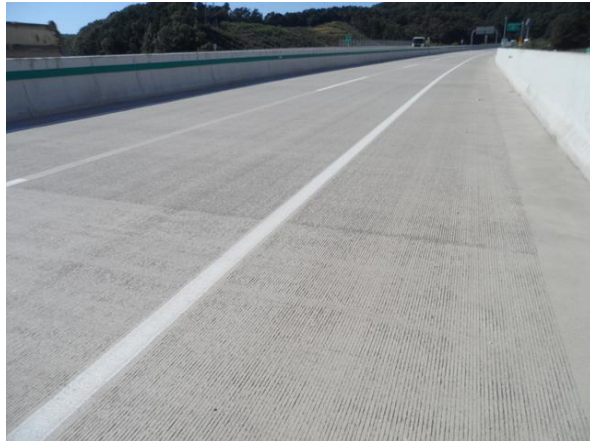
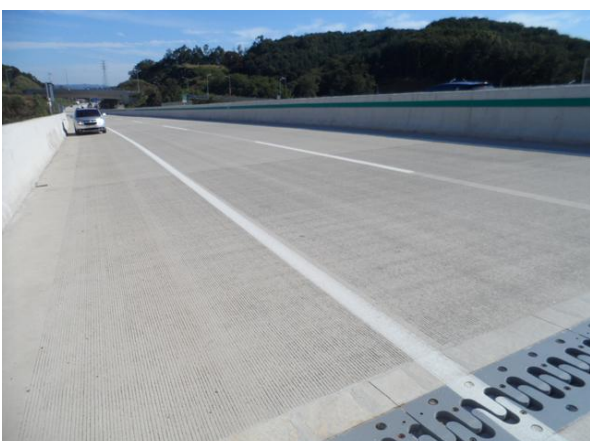
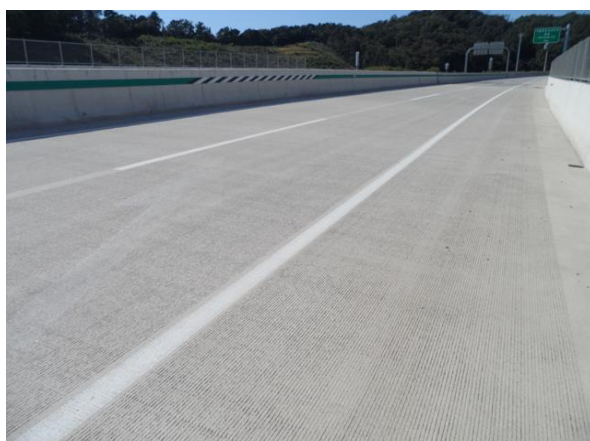
【사진 40.3.20】 교면포장 손상현황

| 교면포장 S1 상태양호 | 교면포장 S2 상태양호 |
| 교면포장 S3 상태양호 | 교면포장 S4 상태양호 |

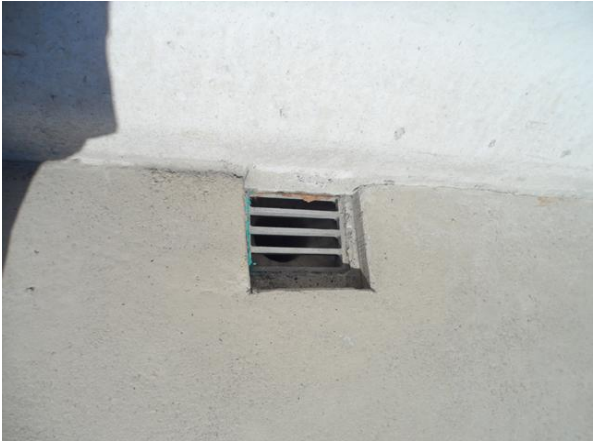
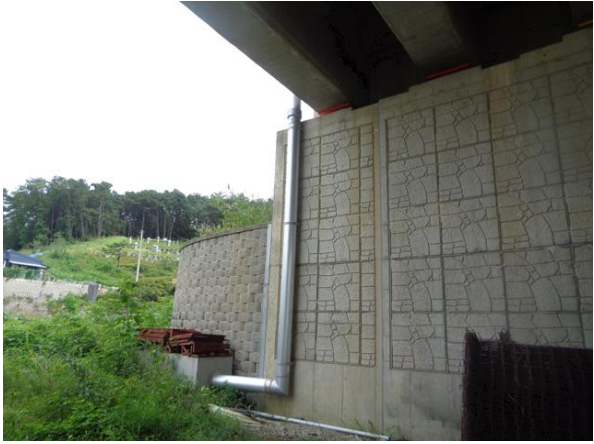
【사진 40.3.22】 배수시설 손상현황

- 배수시설에 대한 현장조사 결과, 손상이 없는 양호한 상태로 확인되었다.

| <p>배수시설 배수구 상태양호</p> | <p>배수시설 배수관 상태양호</p> |

- 배수시설의 현장조사 결과 현재 손상이 없는 양호한 상태이며, 주기적인 점검을 통한 손상의 발생여부 확인 등의 유지관리가 요구된다.

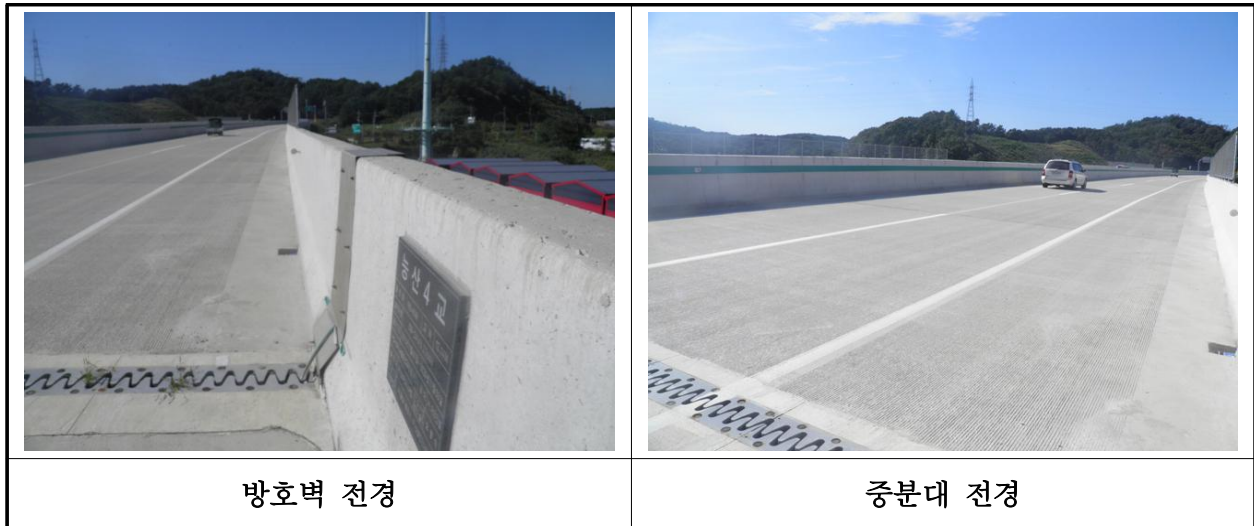
【사진 40.3.23】 방호벽 및 중앙분리대 전경

- 차량의 차도이탈 방지, 사고시 완충작용 등의 기능을 하는 방호울타리는 철근콘크리트 구조로 설치되어있다.

- 방호벽에 발생한 백태는 초기 건조수축, 온도변화, 시공미흡, 우수유입 등에 의한 손상으로 부재의 내구성 확보를 위한 표면처리를 실시하는 것이 필요하다.

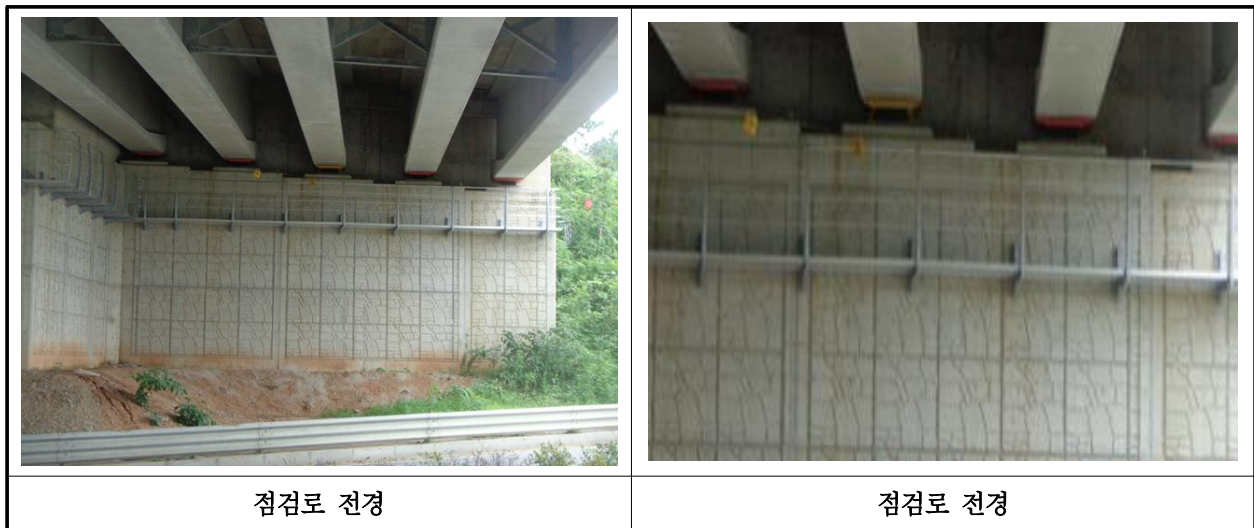
【사진 40.3.25】 교량 점검시설 전경

- 능산4교(문산)의 점검통로는 교량 상면 갓길을 이용하여 출입가능하며, A2에 강재+알루미늄 재질의 점검로가 설치되어 있다.

- 점검시설은 현재 양호한 상태로 확인되었으며, 주기적인 점검을 통한 손상의 발생여부 확인 등의 유지관리가 요구된다.

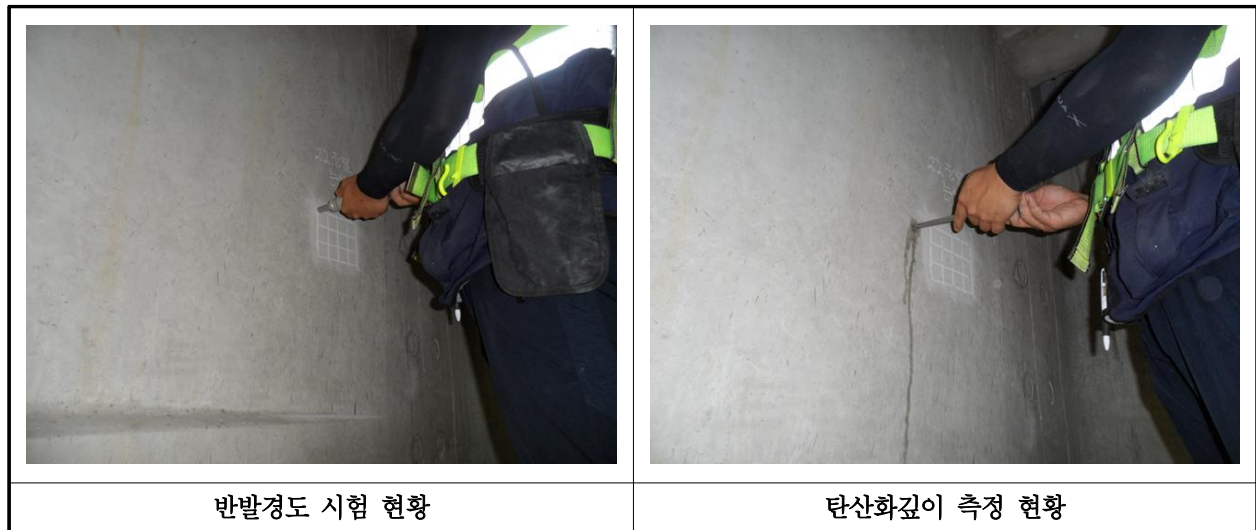
【사진 40.4.1】 콘크리트 내구성조사 현황

대상 구조물에 대한 재료시험은 도보로 접근이 가능한 위치를 우선적으로 실시하였으며, 도보로 접근이 가능하지 못한 부위는 점검차, 사다리 등을 이용하여 접근 후 시험을 실시하였다. 교량은 전반적으로 양호한 상태이기 때문에 건전부에서 각 1회씩 실시하였다. 기존에 실시한 부위는 주변 및 미실시한 부재를 중심으로 실시하여 차후 점검 및 진단 비교·평가를 목적으로 하였다.

- 측정결과, 상부구조 탄산화깊이는 0.5~1.5mm, 하부구조 탄산화깊이는 1.5~4.0mm로 측정되었으며, 잔여깊이가 30mm이상을 확보하고, 세부지침 지침기준 "a"로 평가 되어 탄산화에 따른 철근의 부식발생 영향은 없는 것으로 판단된다.

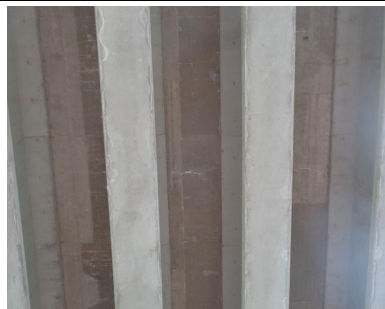
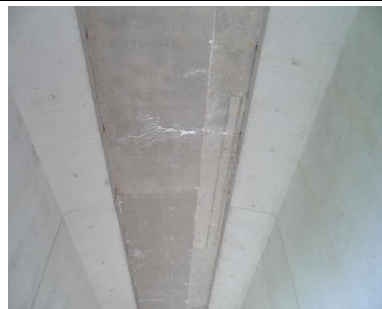
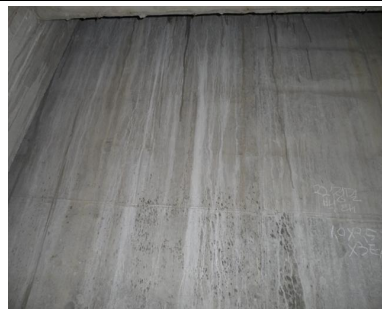
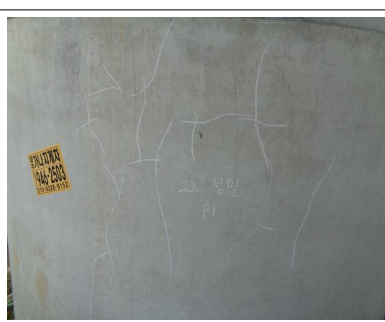
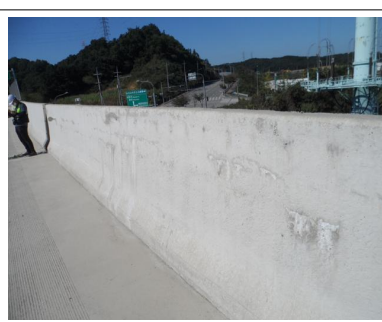
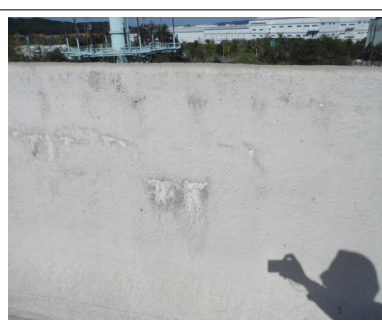
◎ 부재별 중점점검 손상

| ① 바닥판 하면 균열부백태 - 진전 여부확인 | | ② 하부구조 백태 - 진전 여부확인 |
| ③ 하부구조 망상균열 - 진전 여부확인 | ④ 방호벽 백태 - 진전 여부확인 | |
