# 41. 내포IC R-B1교

### 41.1 시설물의 개요

본 시설물은 경기도 파주시 문산읍 내포리 554-4에 위치한 교량으로 총 연장 50.8m, 폭 16.3m로 시공되어 있다.

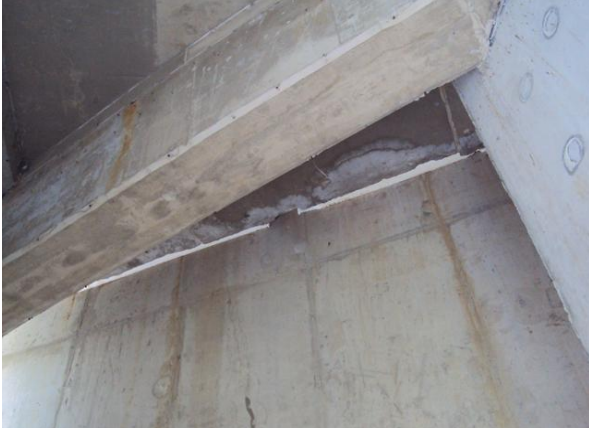
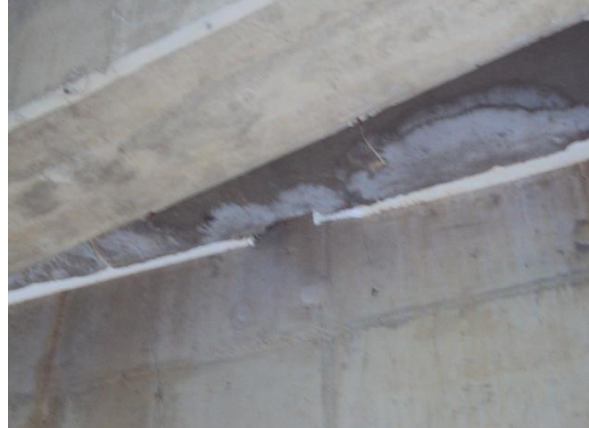
【사진 41.3.3】 바닥판하면 전경

- 바닥판 하면 외관조사 결과 파손 등의 손상이 확인되었다.

| 바닥판하면 S1 파손 (0.1×0.2) | 바닥판하면 S1 파손 (0.1×0.2) |

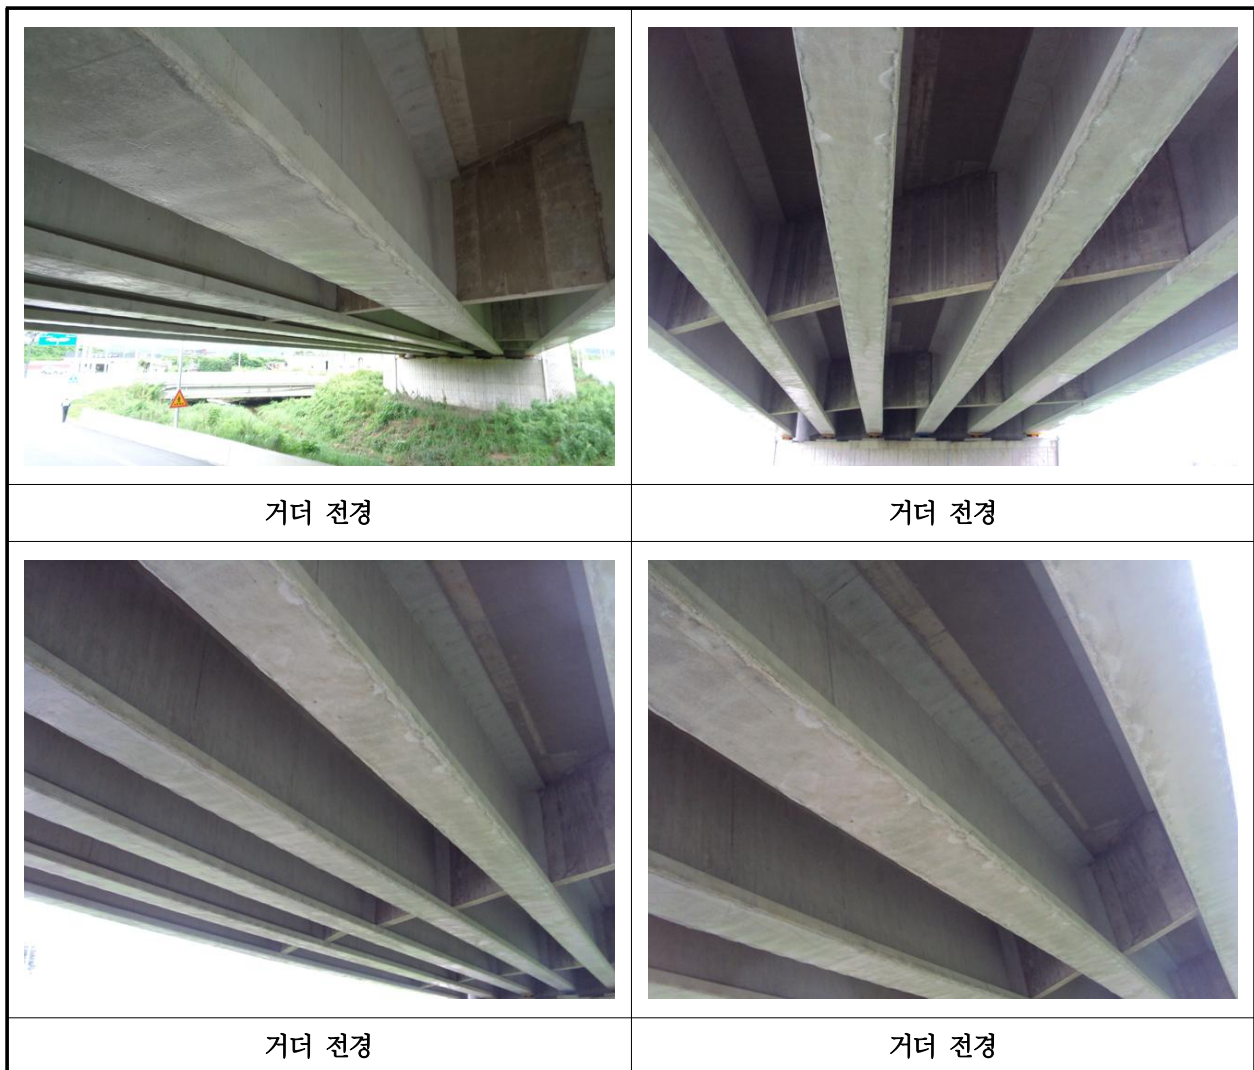
【사진 41.3.4】 거더 전경

- 바닥판으로부터 전달되는 상부하중을 지지하고 교량받침으로 하중을 전달하는 역할을 하는 IPC 거더는 철근콘크리트로 시공되었으며, 보도 접근조사를 실시하였다.

- 거더는 현재 손상이 없는 양호한 상태이며, 거더는 주기적인 점검을 통한 손상의 발생여부 확인 등의 유지관리가 요구된다.

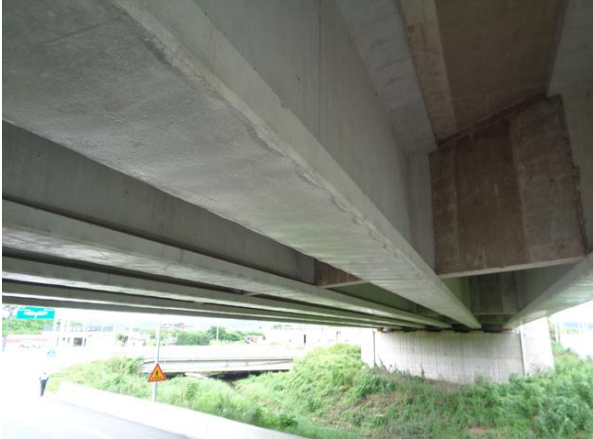
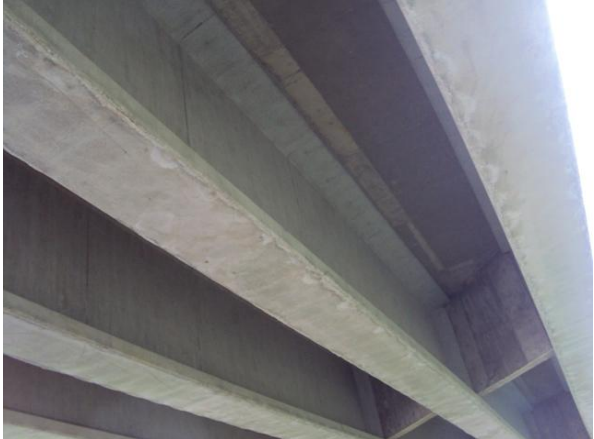
【사진 41.3.5】 거더 손상현황

- 거더에 대한 현장조사 결과 안전성에 영향을 미칠만한 손상은 조사되지 않았으며, 손상이 없는 양호한 상태로 확인되었다.

| 거더 상태양호 | 거더 상태양호 |

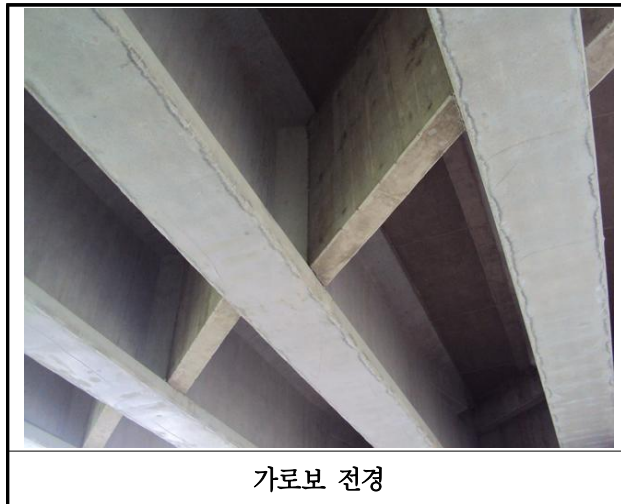
【사진 41.3.6】 가로보 전경

- 공용기간 중 주거더의 횡변형 방지와 하중 횡분배 역할을 하는 가로보는 콘크리트로 시공되어 있으며, 조사방법은 거더와 동일한 방법으로 근접조사를 실시하였다.

- 가로보에 대한 현장조사 결과, 손상이 없는 양호한 상태로 확인되었다.

- 가로보는 현재 손상이 없는 양호한 상태이며, 주기적인 점검을 통한 손상의 발생여부 확인 등의 유지관리가 요구된다.

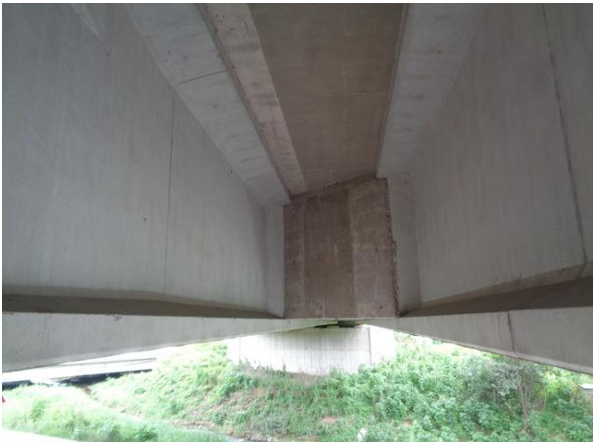
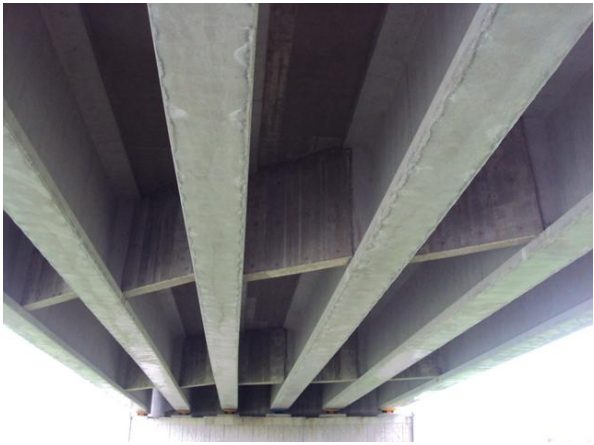
【사진 41.3.7】 가로보 손상현황

| <p>가로보 상태양호</p> | <p>가로보 상태양호</p> |

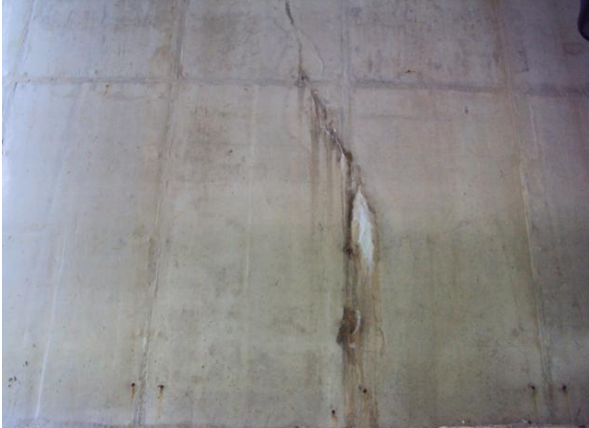
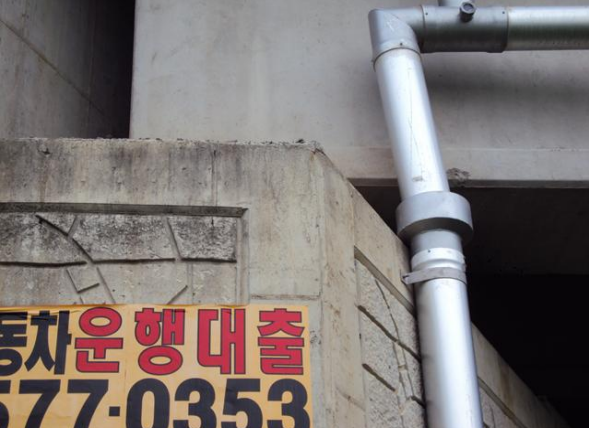
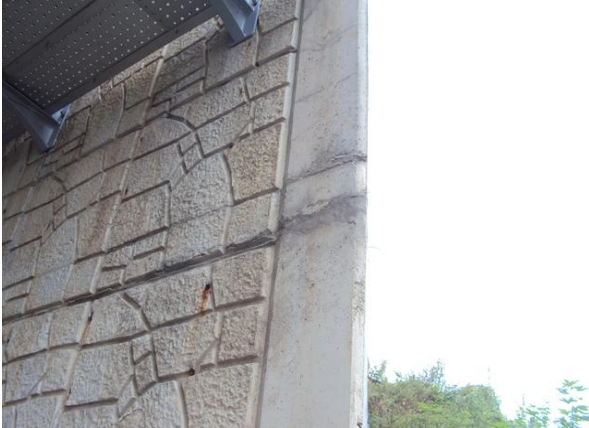
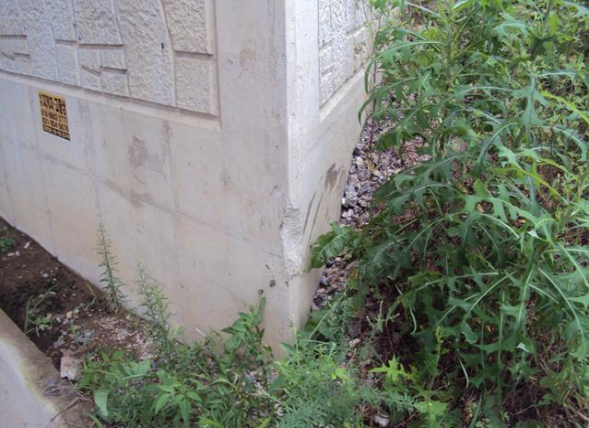
【사진 41.3.9】 교대 손상현황

- 교대 A1, A2에 대한 현장조사 결과, 균열부백태, 망상균열, 재료분리, 파손이 조사되었다.

| <p>교대 A1 균열부백태(0.3×3.0×6EA)</p> | <p>교대 A2 망상균열(0.4×0.3)</p> |
| <p>교대 A1 재료분리(0.3×0.3×2EA)</p> | <p>교대 A1 파손(0.2×0.3)</p> |

- 교대에 조사된 균열부백태, 망상균열, 재료분리, 파손은 초기 건조수축, 온도변화, 거푸집 조기탈형, 시공미흡, 우수유입, 수분침투, 외부 충격 등에 의한 손상으로 판단되며, 부재의 내구성 확보 및 2차부재 손상 방지를 위해 표면처리, 단면보수 등의 보수를 실시하는 것이 필요하다.

| 구분 | 손상 내용 | 단위 | 물량 | 개소 | 보수방안 | 우선순위 |
|---|---|---|---|---|---|---|
| 교대 | 균열부백태 | m <sup>2</sup> | 9.00 | 6 | 표면처리 | 하자 |
| | 망상균열 | m <sup>2</sup> | 13.78 | 7 | 표면처리 | 하자 |

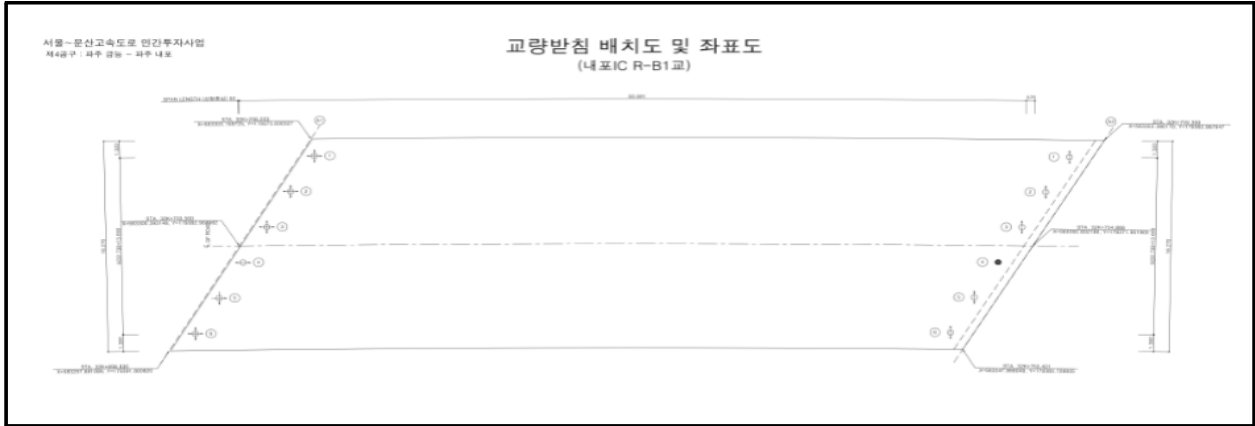
【그림 41.3.1】 교량받침 배치도

- 내포IC R-B1교의 받침은 탄성받침으로 총 12기가 설치되어 있으며, 받침장치의 순번은 한국도로공사 집중점검세부시행 방법에 따라 번호를 부여하여 현장조사를 수행하였다.

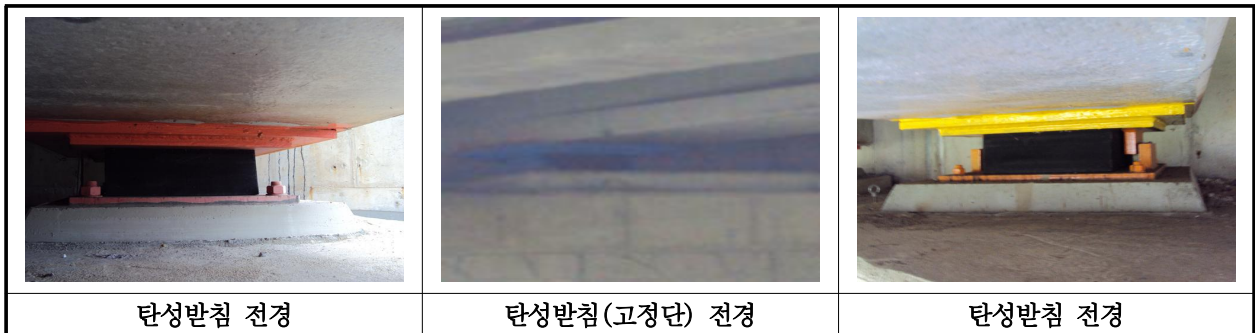
탄성받침 전경

탄성받침(고정단) 전경

- 교량받침에 대한 현장조사 결과, 손상이 없는 양호한 상태로 확인되었다.

- 교량받침은 현재 손상이 없는 양호한 상태이며, 주기적인 점검을 통한 손상의 발생여부 확인 등의 유지관리가 요구된다.

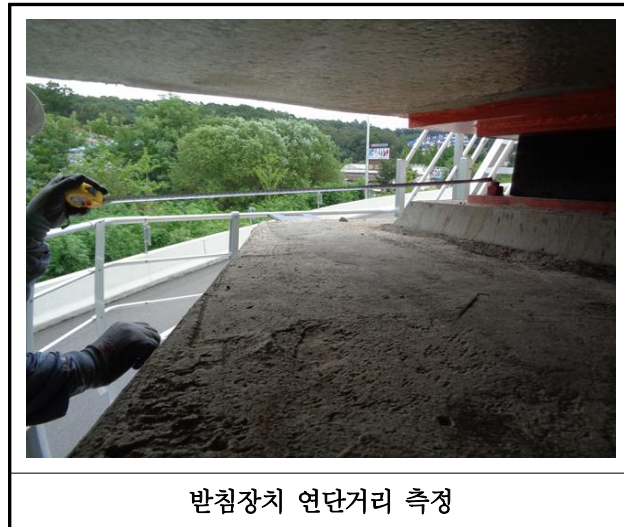
【사진 41.3.12】 교량받침장치 연단거리측정

- 교대 및 교각의 교좌면은 상부구조로부터 집중하중을 받는 부위이고, 지진시에는 큰 수평력이 작용하는 곳이다. 연단거리가 짧으면 고정단에서는 콘크리트 구체 또는 교량받침이 파손될 수 있고, 가동단에서는 최악의 경우 받침이 벗어나 거더가 낙하할 수도 있다.
- 상부구조의 길이에 따라 ‘도로교설계기준(2009, 국토교통부)’에서는 최소값을 규정하고 있다.

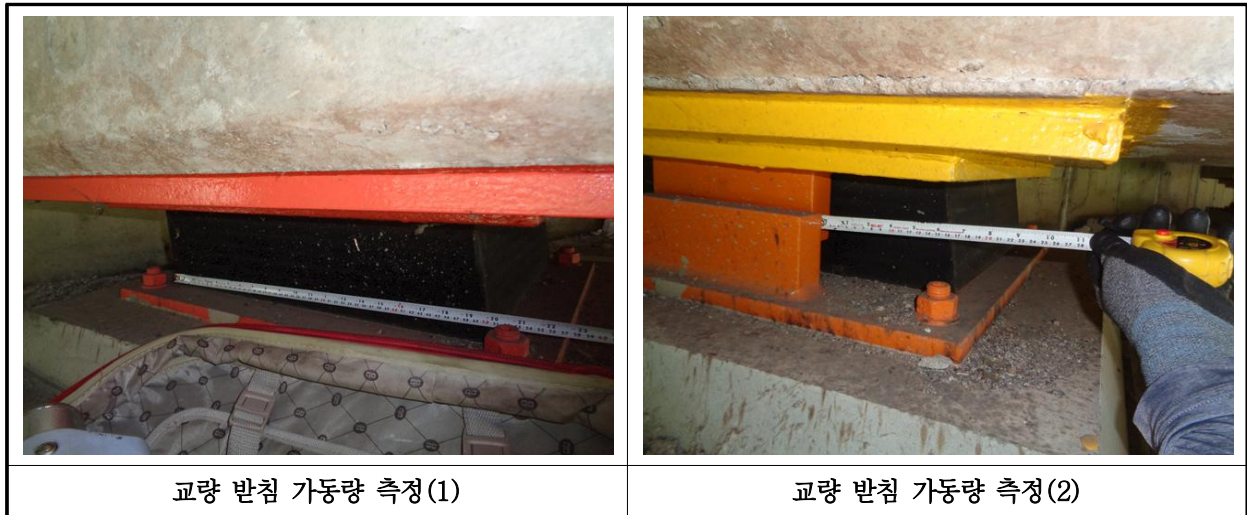
【사진 41.3.13】 교량받침 이동량 측정

가동받침은 상부구조의 온도변화, 처짐 콘크리트의 크리프 및 건조수축 등에 의해 생기는 이동량에 대해서 여유를 가져야 한다.

① 설계기준온도(−15℃ ~ 35℃(한랭지방, 콘크리트교))에 따른 여유량 검토

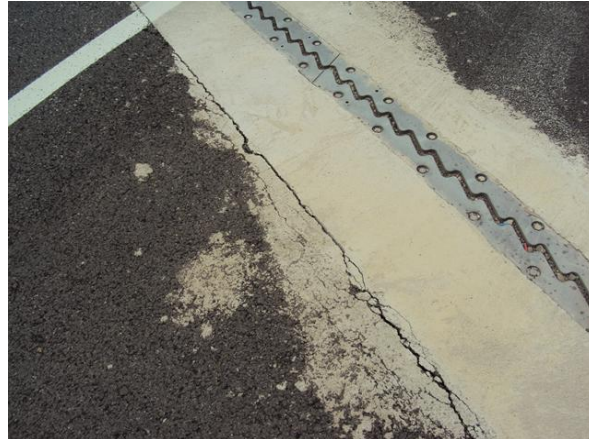
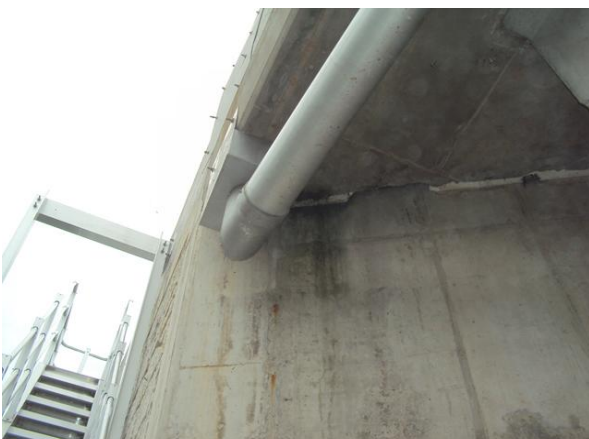
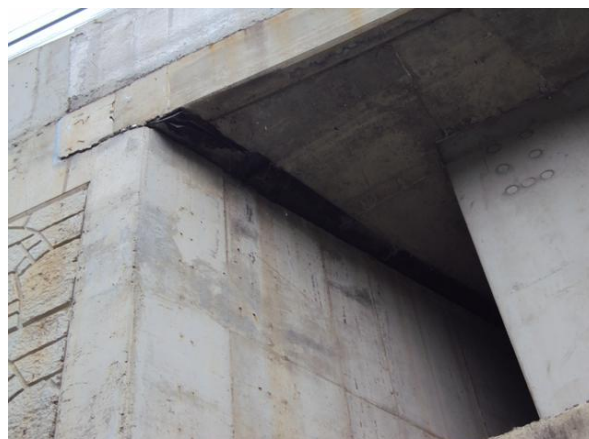
【사진 41.3.15】 신축이음장치 손상현황

- 신축이음 현장조사 결과 기 손상인 후타재 균열(0.3mm미만), 후타재 파손, 신축이음 하부 누수 등의 손상이 조사되었다.

| 신축이음 A1 후타재 균열( $C_w=0.3\text{mm}$ 미만) | 신축이음 A1 후타재 파손( $0.1 \times 2.0$ ) |
| 신축이음 A1 하부 누수( $L=0.30\text{m}$ ) | 신축이음 A2 하부 누수( $L=0.30\text{m} \times 2\text{EA}$ ) |

- 신축이음에 발생한 후타재 균열, 후타재 파손, 신축이음 하부 누수의 경우 초기 건조수축, 시공미흡, 우수유입, 차량 통행하중 및 충격 등으로 인한 손상으로 판단되며, 부재의 내구성 확보 및 2차부재 손상 방지를 위해 표면처리, 단면보수, 정비(재설치) 등의 보수를 실시하는 것이 필요하다.

| 구분 | 손상 내용 | 단위 | 물량 | 개소 | 보수방안 | 우선순위 |
|---|---|---|---|---|---|---|
| 신축이음 | 후타재 균열 | m | 2.00 | 4 | 표면처리 | 하자 |
| | 신축이음 하부 누수 | m | 0.90 | 3 | 정비(재설치) | 하자 |

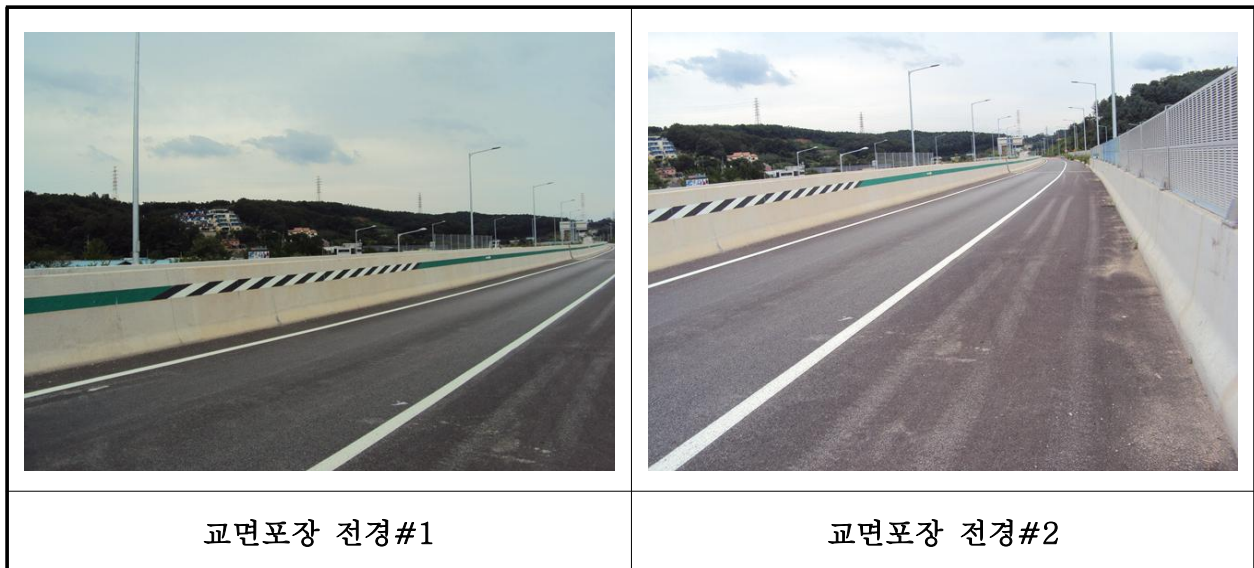
【사진 41.3.17】 교면포장 전경

- 내포IC R-B1교의 바닥판 상면에 위치하여 차량에서 발생하는 진동을 흡수·분산시키고, 외부의 불리한 환경조건에 대해서 바닥판을 보호하는 역할을 하는 교면포장은 아스콘포장으로 되어있다.

- 교면포장의 현장조사 결과 아스콘 균열 등이 조사되었다.

- 교면포장에 발생한 아스콘 균열은 초기 건조수축, 시공미흡, 주행차량의 윤하중 및 충격 등에 의해 발생한 손상으로 판단되며, 주행차량의 안전성 확보 및 2차손상 발생 방지를 위해 표면처리 등의 보수를 실시하는 것이 필요하다.

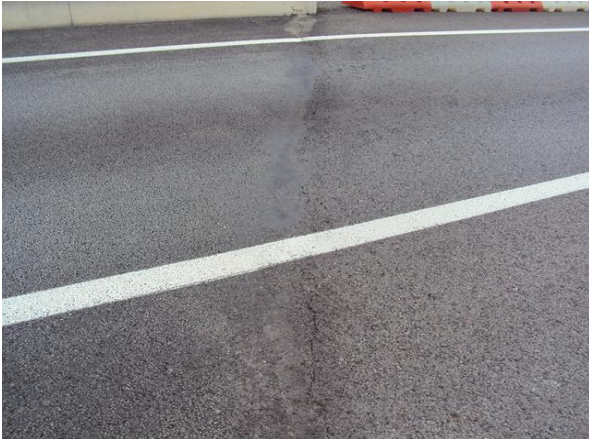
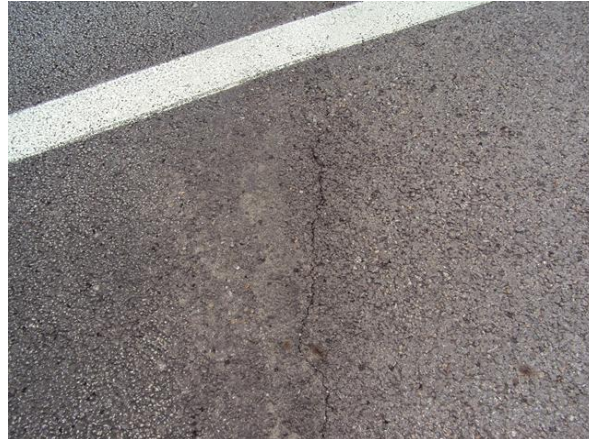
【사진 41.3.18】 교면포장 손상현황

| 교면포장 S1 아스콘균열 (L=5.0m) | 교면포장 S1 아스콘균열 (L=5.0m) |

| 구분 | 손상 내용 | 단위 | 물량 | 개소 | 보수방안 | 우선순위 |
|---|---|---|---|---|---|---|
| 교면포장 | 아스콘 균열 | m | 5.00 | 1 | 표면처리 | 하자 |

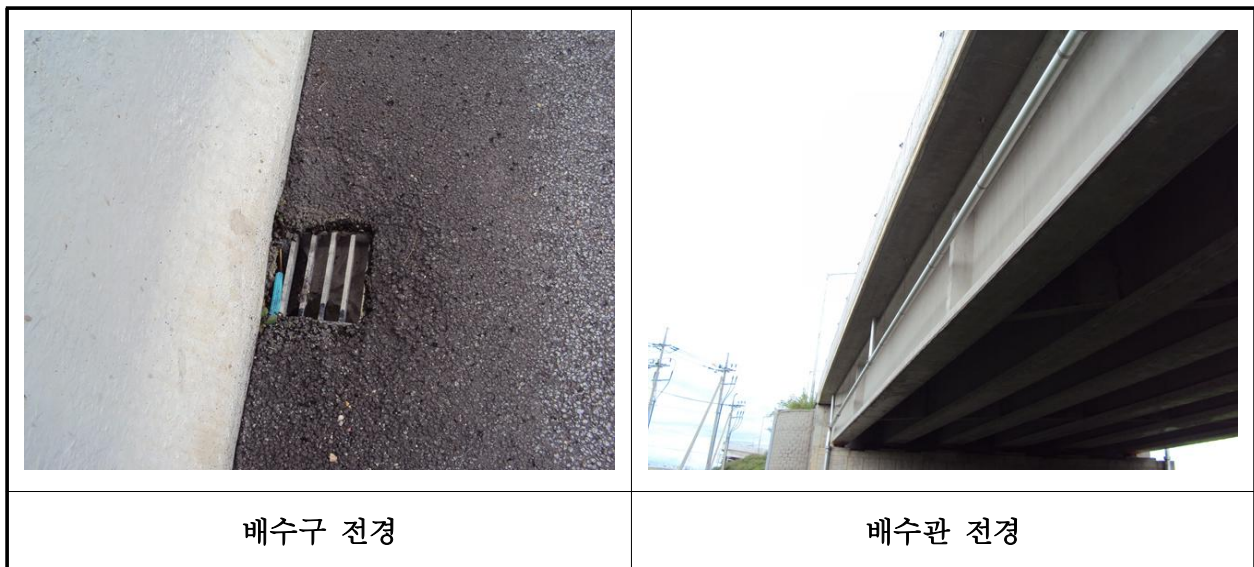
【사진 41.3.19】 배수시설 전경

- 내포IC R-B1교는 교량의 횡단구배 특성에 따라 교량의 좌,우측에 배수시설이 설치되어 있다.

- 배수구에 조사된 그레이팅 변형의 경우, 시공 미흡, 공용기간 경과 및 추량통행 등에 의한 원인으로 추가적인 이물질퇴적, 그로인한 체수, 배수관 부식 등의 손상이 발생할 수 있으므로, 정비(재설치)를 통한 유지관리가 필요하다.

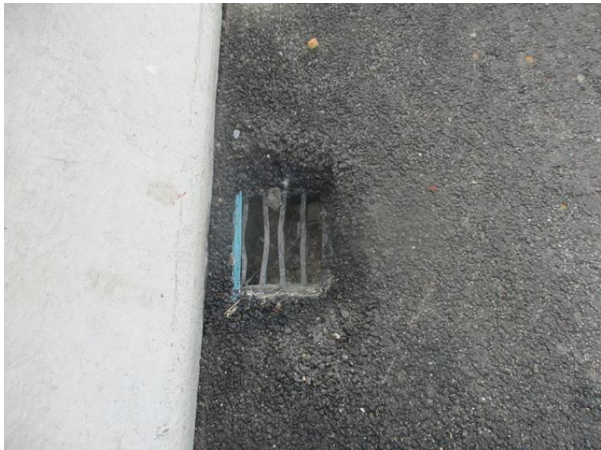
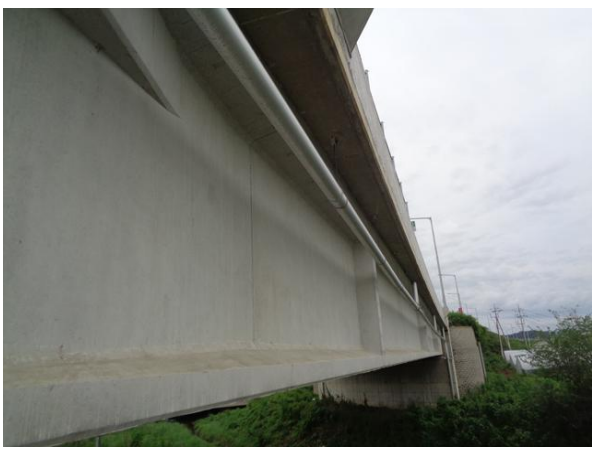
【사진 41.3.20】 배수시설 손상현황

| <p>배수구 S1 그레이팅 변형 (1EA)</p> | <p>배수관 상태양호</p> |

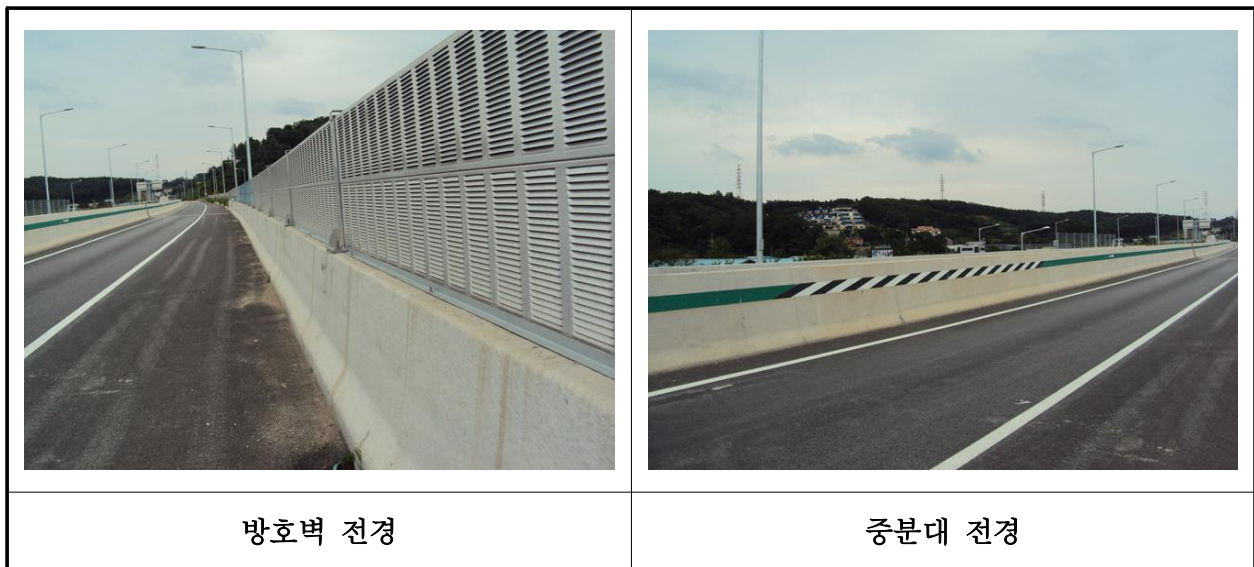
【사진 41.3.21】 방호벽 및 중앙분리대 전경

- 차량의 차도이탈 방지, 사고시 완충작용 등의 기능을 하는 방호울타리는 철근콘크리트 구조로 설치되어있다.

- 방호벽에 대한 현장조사 결과, 방호벽 균열, 들뜸, 철근미제거가 조사되었다.

- 방호벽에 발생한 균열, 방호벽 들뜸, 철근미제거의 경우 초기 건조수축, 거푸집 조기탈형, 시공미흡, 외부충격 등에 의해 발생한 손상으로 판단되며, 주행차량의 안전성 확보 및 2차손상 발생 방지를 위해 표면처리, 덧면보수, 정비(철근제거) 등의 보수를 실시하는 것이 필요하다.

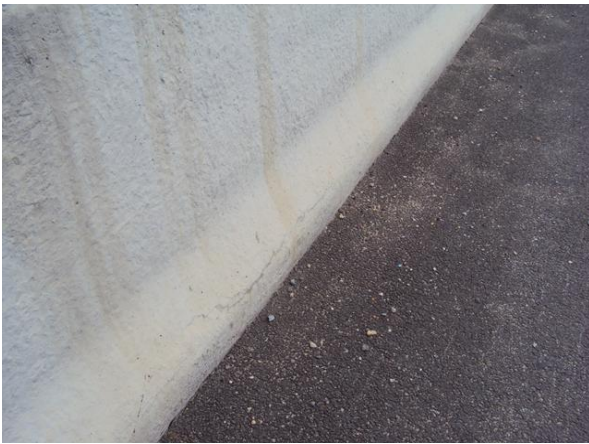
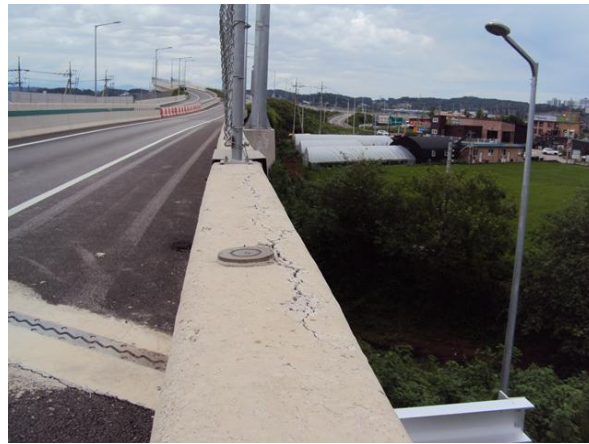
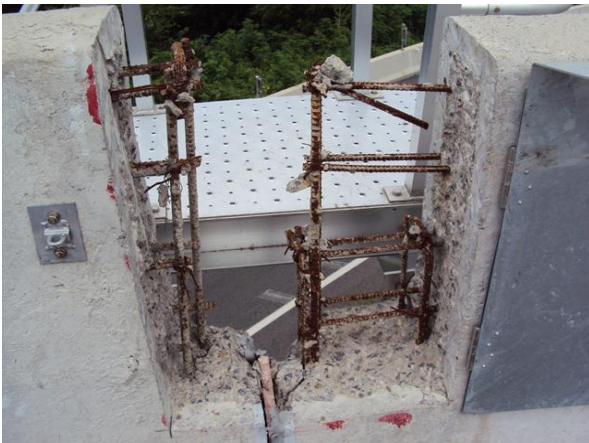
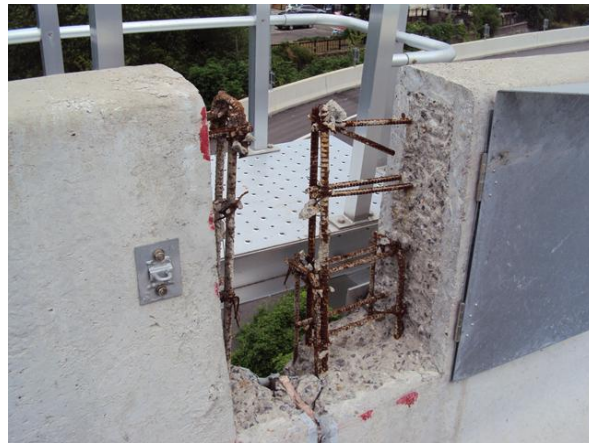
【사진 41.3.22】 방호벽 및 중앙분리대 손상현황

| <p>방호벽 S1 균열(Cw=0.3mm미만)</p> | <p>방호벽 S1 들뜸 (0.1m×2.0m)</p> |
| <p>방호벽 S1 철근미제거 (1EA)</p> | <p>방호벽 S1 철근미제거 (1EA)</p> |

| 구분 | 손상 내용 | 단위 | 물량 | 개소 | 보수방안 | 우선순위 |
|---|---|---|---|---|---|---|
| 방호벽 | 방호벽 균열 | m | 2.50 | 2 | 표면처리 | 하자 |

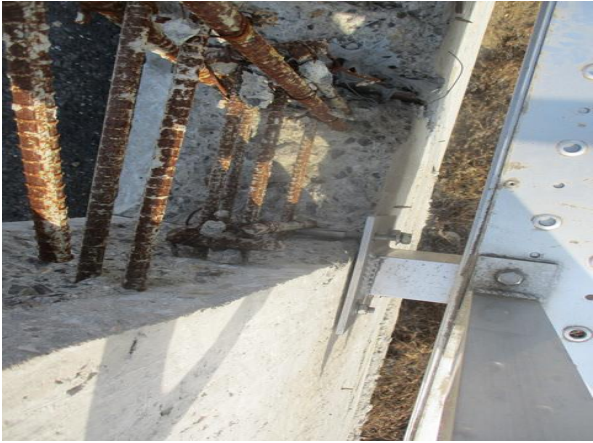
【사진 41.3.24】 교량 점검시설 손상현황

| <p>점검로 A1 철근 미제거(1EA)</p> | <p>점검로 A1 철근 미제거(1EA)</p> |

- 점검시설에 발생한 철근미제거는 시공미흡 등에 의한 손상으로 부재의 내구성 확보를 위한 정비(철근제거)를 실시하는 것이 필요하다.

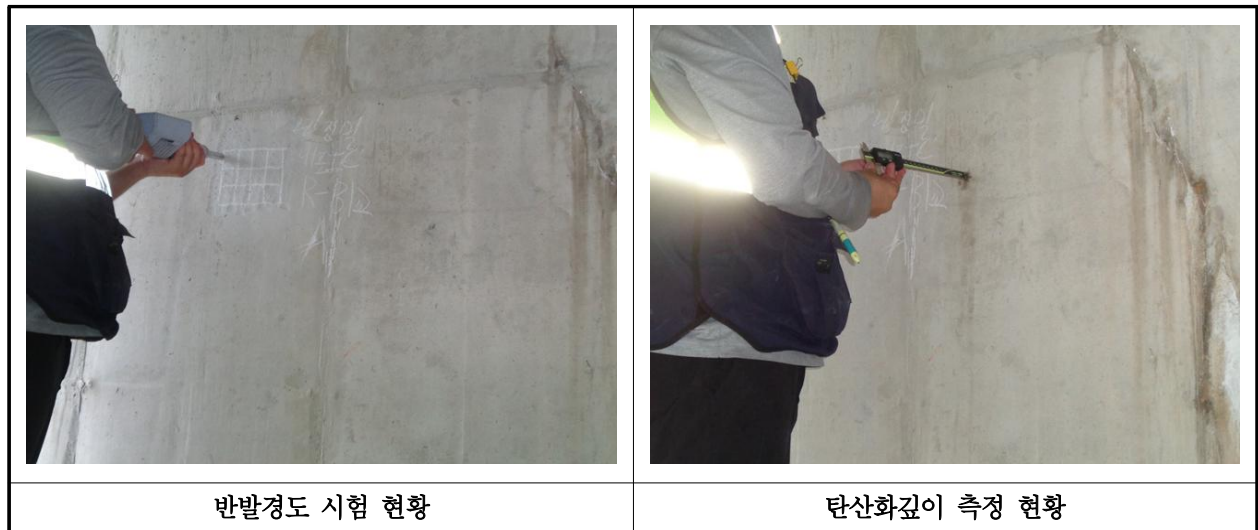
【표 41.4.1】 콘크리트 내구성조사 현황

대상 구조물에 대한 재료시험은 도보로 접근이 가능한 위치를 우선적으로 실시하였으며, 도보로 접근이 가능하지 못한 부위는 점검차, 사다리 등을 이용하여 접근 후 시험을 실시하였다. 교량은 전반적으로 양호한 상태이기 때문에 건전부에서 각 1회씩 실시하였다. 기존에 실시한 부위는 주변 및 미실시한 부재를 중심으로 실시하여 차후 점검 및 진단 비교·평가를 목적으로 하였다.

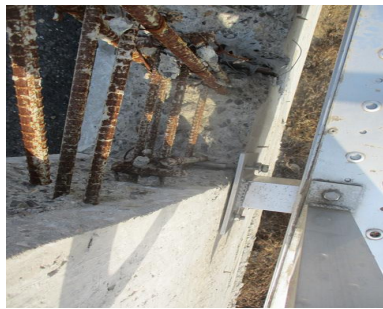
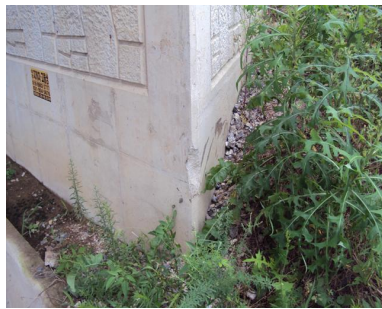
| ① 방호벽 및 점검로 철근미제거 등 - 진전 여부확인 | | ② 교대 파손 등 - 진전 여부확인 |
