## 42. 내포IC R-A교

### 42.1 시설물의 개요

본 시설물은 경기도 파주시 문산읍 내포리 538-2에 위치한 교량으로 총 연장 179.0m, 폭 8.5m로 시공되어 있다.

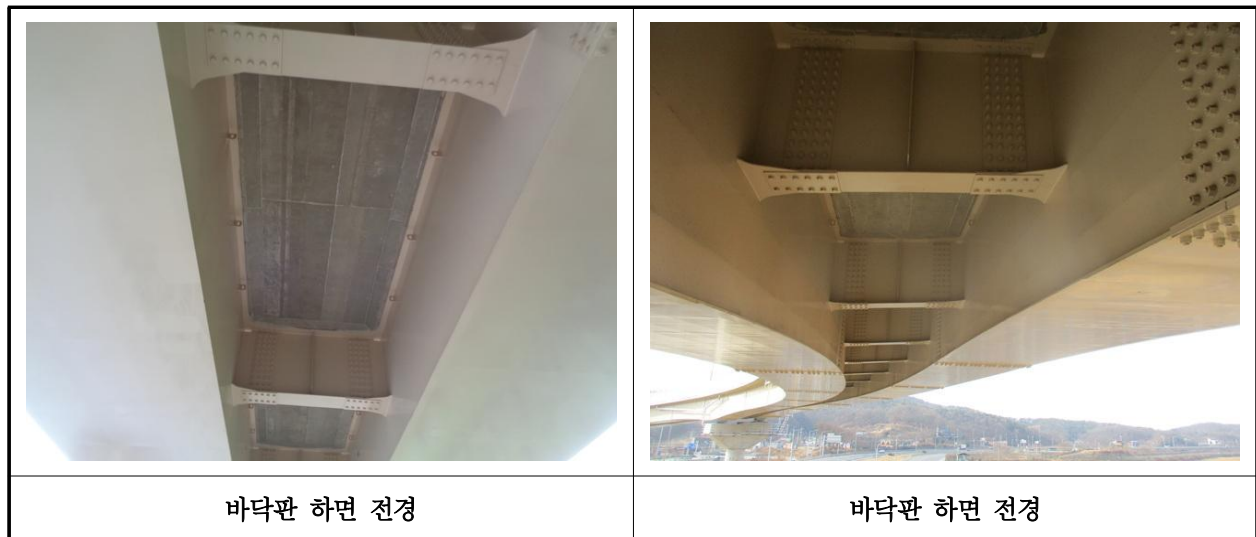
【사진 42.3.2】 바닥판하면 전경

- 바닥판 하면 현장조사 결과 재료분리 등의 손상이 확인되었다.

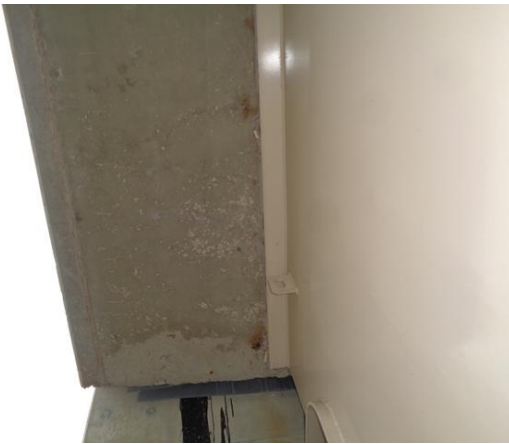
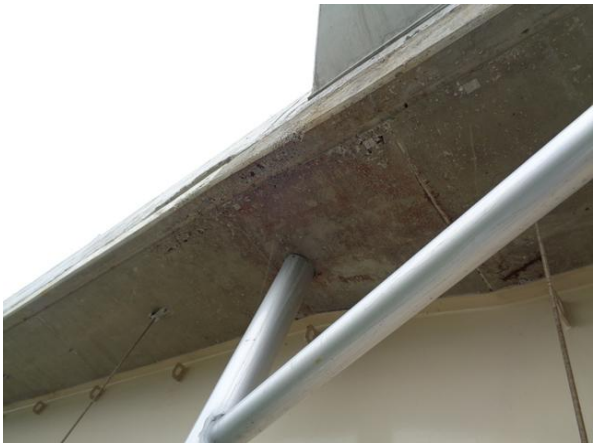
【사진 42.3.3】 바닥판하면 전경

| 바닥판하면 S3 재료분리(0.2×0.4) | 바닥판하면 S3 재료분리(1.0×2.0) |

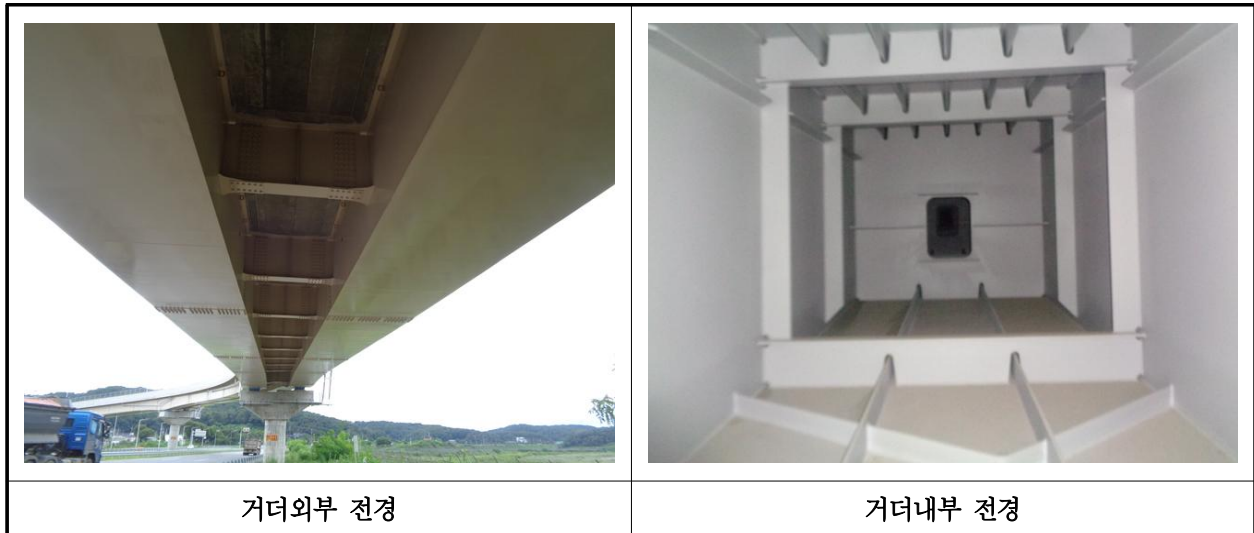
【사진 42.3.4】 거더 전경

- 바닥판으로부터 전달되는 상부하중을 지지하고 교량받침으로 하중을 전달하는 역할을 하는 ST. BOX는 2열로 시공되었으며, 도보로 외관조사를 실시하였다.

- 거더외부에 대한 현장조사 결과 도장손상이 조사되었다.
- 거더내부에 대한 현장조사 결과 손상이 없는 양호한 상태로 확인되었다.

- 거터외부에 발생한 도장손상은 시공 초기 외부 충격에 의한 긁힘으로 부재의 안전성에 문제가 없는 경미한 손상으로 확인되었다, 손상부는 강우시 부재의 부식 등의 진전을 유발 할 수 있으므로 재도장 등의 유지관리가 필요하다.
- 거터내부는 손상이 없는 양호한 상태이며, 주기적인 점검을 통한 손상의 발생여부 확인 등의 유지관리가 요구된다.

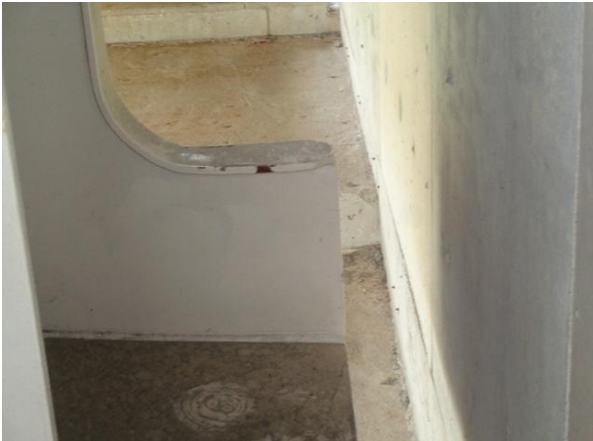
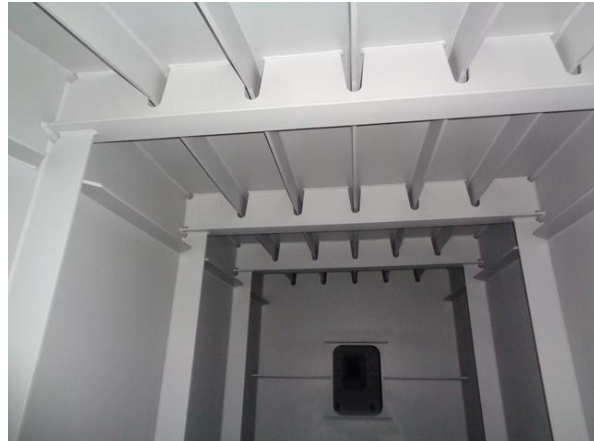
【사진 42.3.5】 거터 손상현황

| 거터외부 S3-G2 도장손상(0.1×0.1×6EA) | 거터내부 상태양호 |

| 구분 | | 손상 내용 | 단위 | 물량 | 개소 | 보수방안 | 우선순위 |
|---|---|---|---|---|---|---|---|
| S.T.B<br>거더 | 거더외부 | 도장손상 | m <sup>2</sup> | 0.10 | 10 | 재도장 | 하자 |

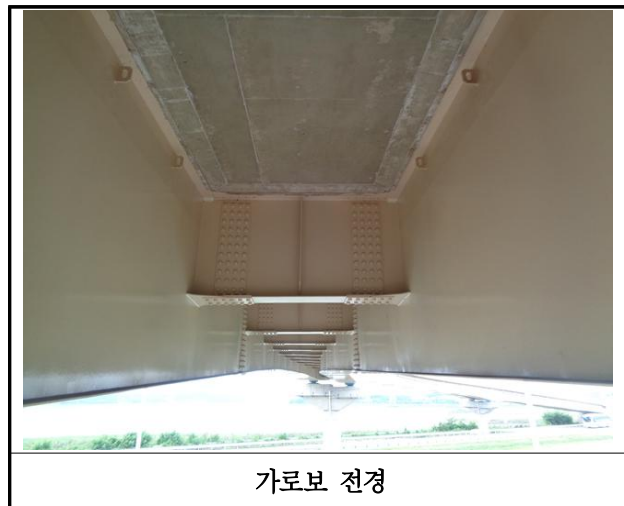
【사진 42.3.6】 가로보 전경

- 공용기간 중 주거더의 횡변형 방지와 하중 횡분배 역할을 하는 가로보는 콘크리트로 시공되어 있으며, 조사방법은 거더와 동일한 방법으로 근접조사를 실시하였다.

- 가로보에 대한 현장조사 결과, 손상이 없는 양호한 상태로 확인되었다.

- 가로보는 현재 손상이 없는 양호한 상태이며, 주기적인 점검을 통한 손상의 발생여부 확인 등의 유지관리가 요구된다.

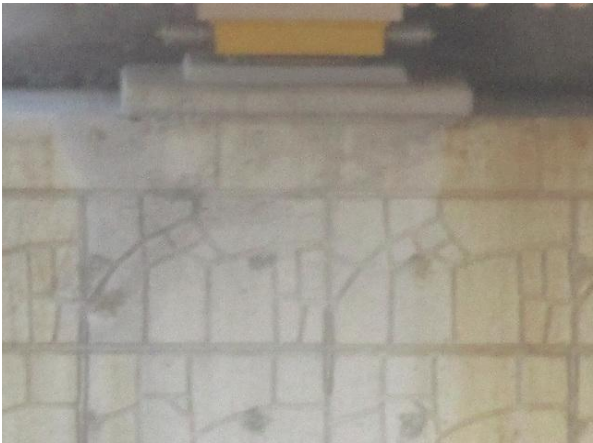
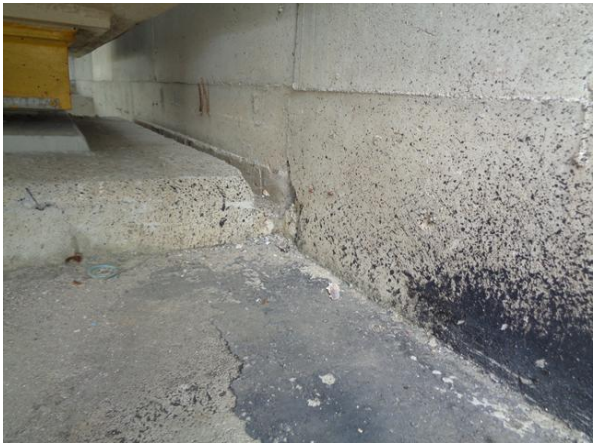
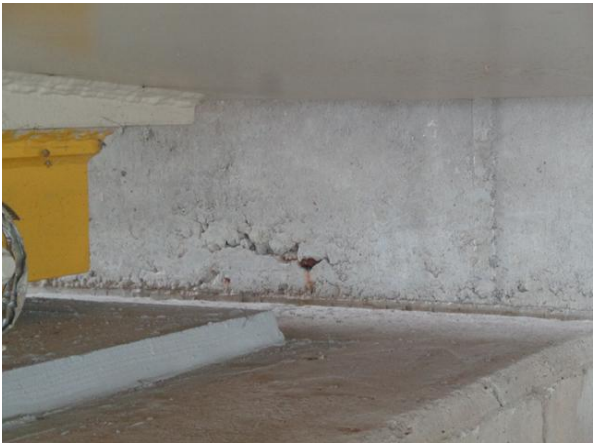
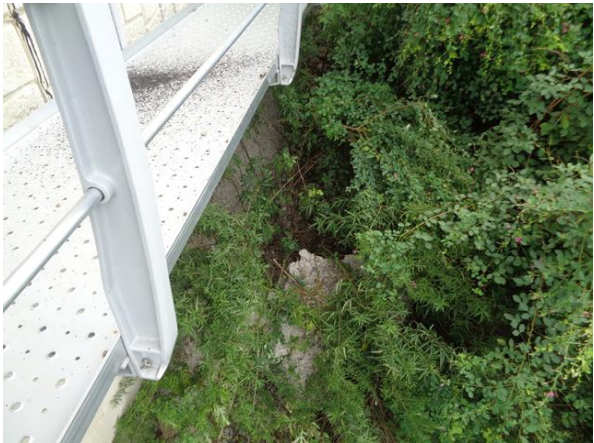
【사진 42.3.9】 교대 손상현황

| 교대 A1 재료분리 (0.2×0.4×2EA) | 교대 A2 파손 (0.1×0.1) |
| 교대 A2 철근노출 (0.3×0.1) | 교대 A2 토사유실 (L=3.0m) |

- 교대에 조사된 재료분리, 파손, 철근노출, 토사유실은 초기 건조수축, 시공미흡, 다짐불량, 외부충격, 우수유입 등에 의한 손상으로 판단되며, 부재의 내구성 확보 및 2차부재 손상 방지를 위해 단면보수, 방청, 정비 등의 보수를 실시하는 것이 필요하다.

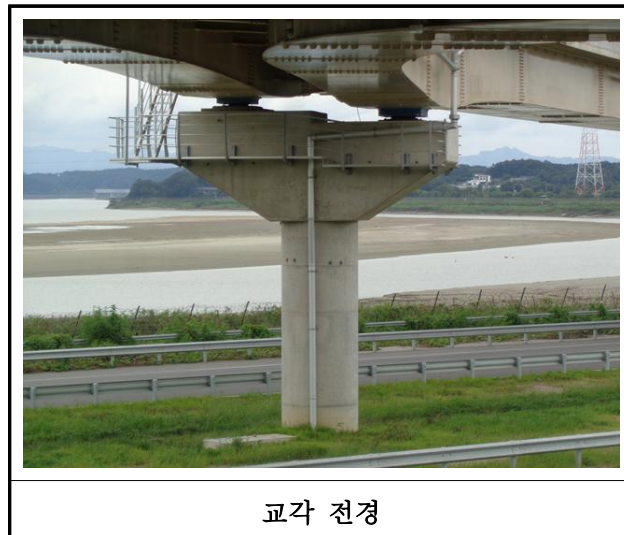
【사진 42.3.10】 교각 전경

- 서문10교(문산방향)의 교각은 T형, 기초는 강관말뚝기초, 복합말뚝기초로 시공되어 있다. 교각에 대한 현장조사는 도보를 이용한 근접조사를 실시하였다.

- 교각에 대한 현장조사 결과, 기둥부는 양호한 상태로 조사되었으나 코핑부 망상균열이 조사되었다.

- 교각에 조사된 표면불량, 파손, 균열(폭0.3mm이상)은 초기 건조수축, 시공미흡, 다짐불량, 외부충격 등에 의한 손상으로 판단되며, 부재의 내구성 확보 및 2차부재 손상 방지를 위해 주입보수, 단면보수 등의 보수를 실시하는 것이 필요하다.

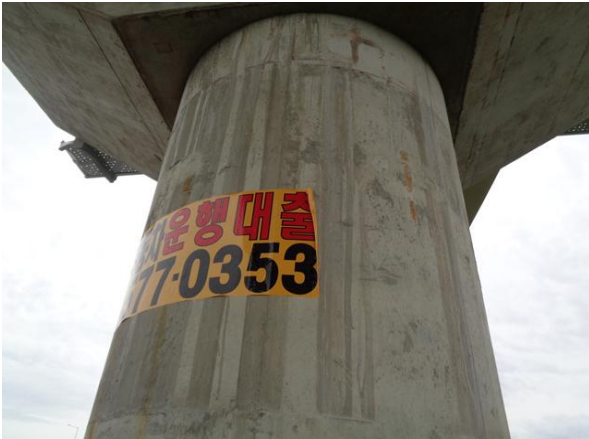
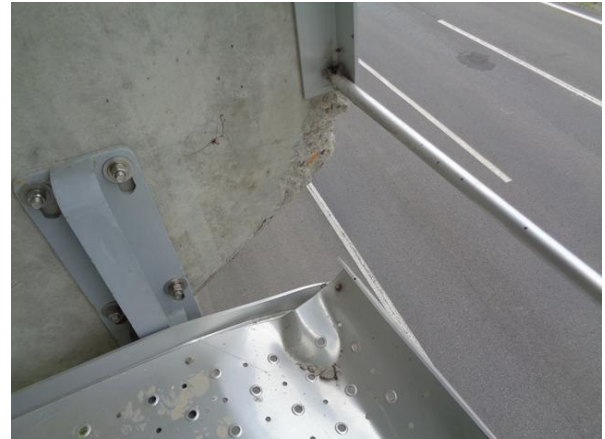
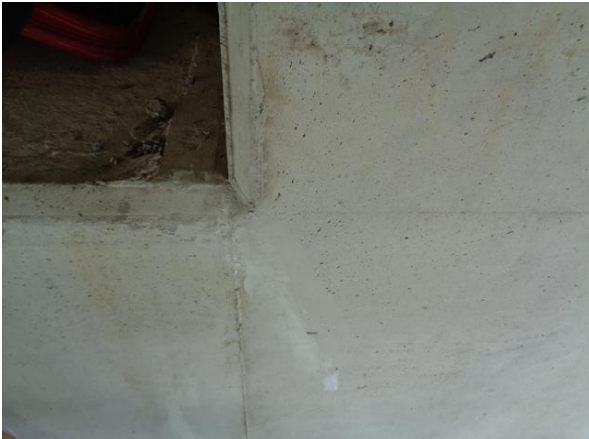
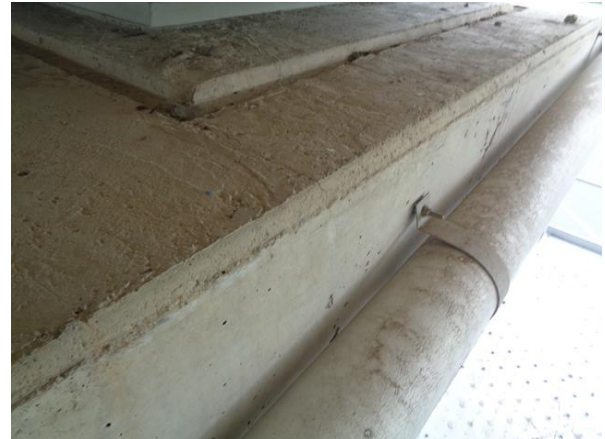
【사진 42.3.11】 교각 손상현황

| <p>교각 P1 기둥부 표면불량(0.4×0.6×3EA)</p> | <p>교각 P1 코핑부 파손(0.2×0.3)</p> |
| <p>교각 P2 코핑부 균열(Cw=0.3mm이상)</p> | <p>교각 P2 코핑부 균열(Cw=0.3mm이상)</p> |

| 구분 | | 손상 내용 | 단위 | 물량 | 개소 | 보수방안 | 우선순위 |
|---|---|---|---|---|---|---|---|
| 교각 | | 균열(폭0.3mm이상) | m | 4.00 | 8 | 주입보수 | 하자 |

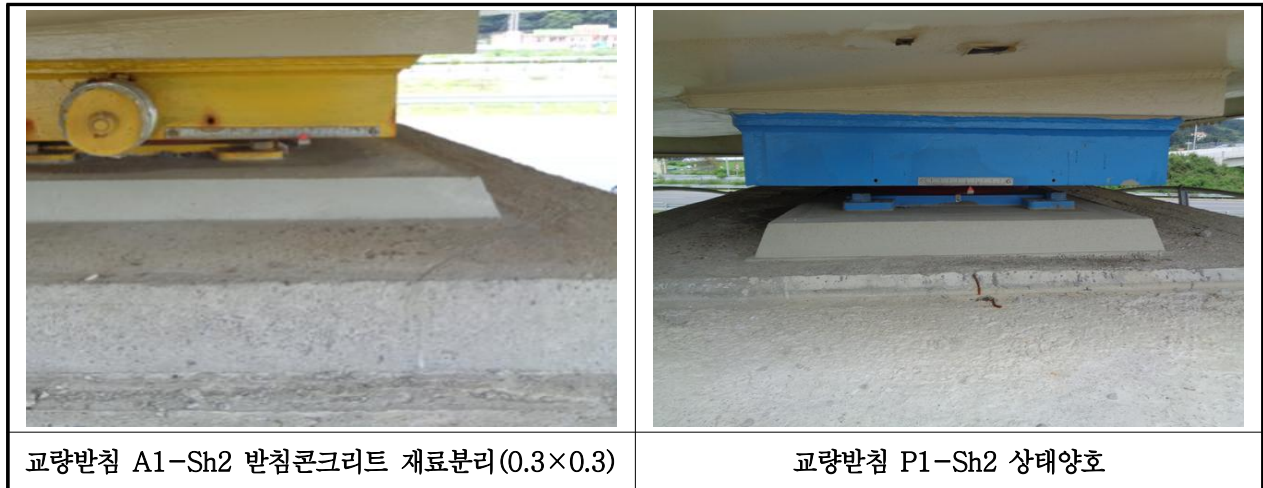
【사진 42.3.13】 교량받침 손상현황

- 교량받침에서 발생한 받침콘크리트 재료분리는 건조수축, 온도변화, 거푸집 조기탈형 등에 의한 손상으로 구조물의 내구성 확보 차원에서 단면보수 등의 보수를 실시하는 것이 필요하다.

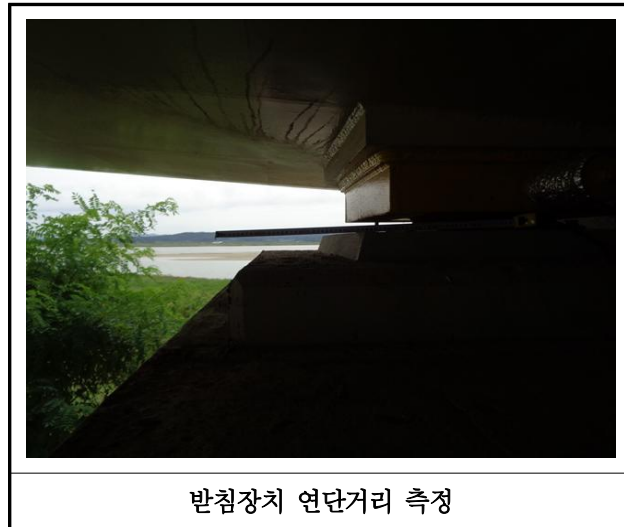
【사진 42.3.14】교량받침장치 연단거리측정

- 교량받침에서 발생한 받침콘크리트 재료분리는 건조수축, 온도변화, 거푸집 조기탈형 등에 의한 손상으로 구조물의 내구성 확보 차원에서 단면보수 등의 보수를 실시하는 것이 필요하다.
- 연단거리 측정 결과, 전 개소 모두 실측 연단거리가 계산 연단거리를 상회하고 있는 것으로 측정되어 설계기준을 만족하고 있는 것으로 검토되었다.
- 계산여유량과 실측여유량의 비교·검토결과 가동여유량이 충분한 것으로 조사되었으며, 교량 받침의 이탈 가능성은 없는 상태로 판단된다.

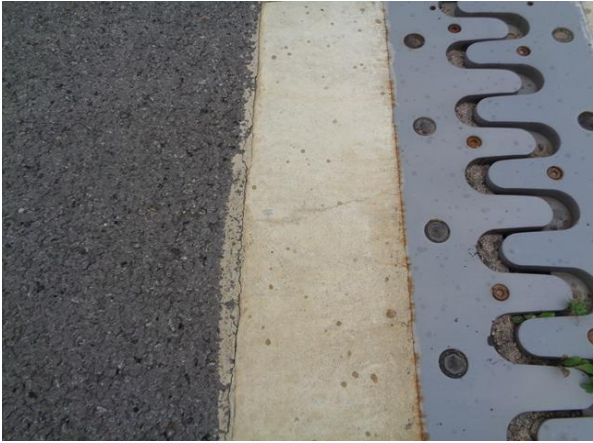
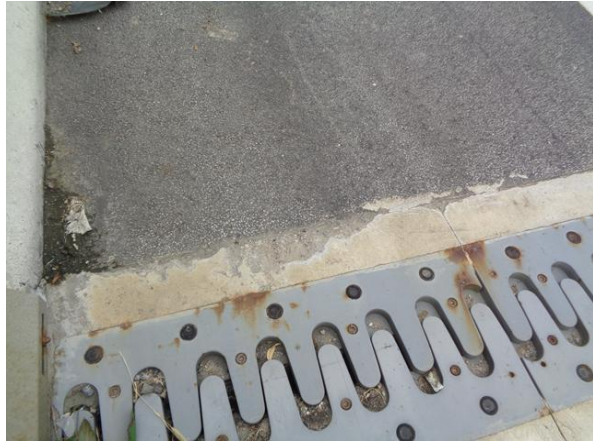
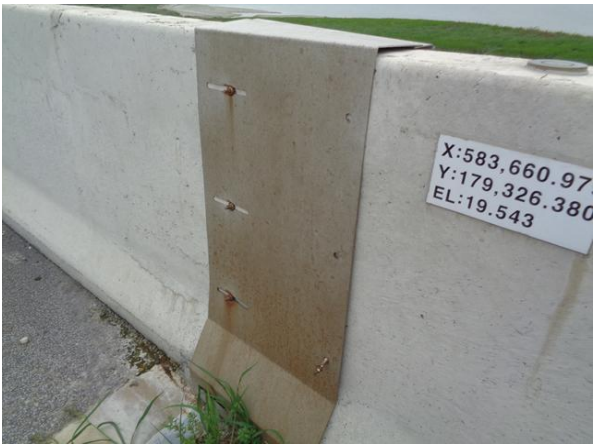
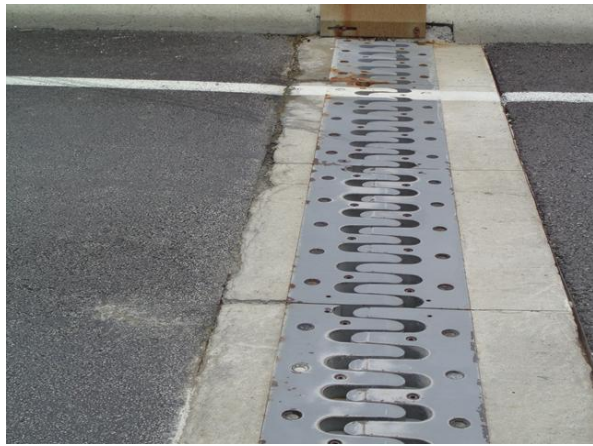
【사진 42.3.17】 신축이음장치 손상현황

- 신축이음 현장조사 결과 후타재 균열, 후타재 파손, 차수판 볼트체결불량이 조사되었다.

| <p>신축이음 A1 후타재 균열(<math>C_w=0.3\text{mm}</math>미만)</p> | <p>신축이음 A2 후타재 파손(<math>0.1 \times 3.0 \times 2\text{EA}</math>)</p> |
| <p>신축이음 A1 차수판 볼트체결불량(4EA)</p> | <p>신축이음 A2 후타재 파손(<math>0.1 \times 3.0 \times 2\text{EA}</math>)</p> |

- 신축이음에 발생한 후타재 균열, 후타재 파손, 차수판 볼트체결불량은 초기 건조수축, 온도변화, 주행차량의 윤하중 및 충격, 시공미흡 등에 의해 발생한 손상으로 판단되며, 구조물의 내구성 확보 및 2차부재의 추가 손상 방지를 위해 표면처리, 단면보수, 정비(재설치) 등을 실시하는 것이 필요하다.

| 구분 | | 손상 내용 | 단위 | 물량 | 개소 | 보수방안 | 우선순위 |
|---|---|---|---|---|---|---|---|
| 신축이음 | | 후타재 균열 | m | 3.60 | 12 | 표면처리 | 하자 |

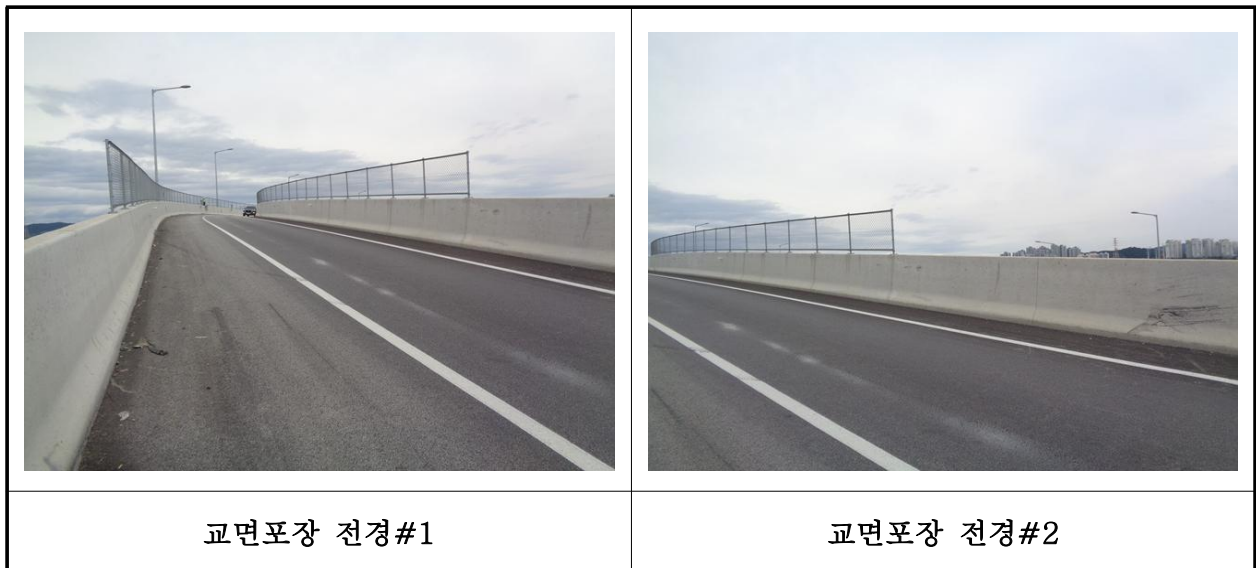
【사진 42.3.19】 교면포장 전경

- 내포IC R-A교의 바닥판 상면에 위치하여 차량에서 발생하는 진동을 흡수·분산시키고, 외부의 불리한 환경조건에 대해서 바닥판을 보호하는 역할을 하는 교면포장은 아스콘포장으로 되어있다.

- 교면포장에 대한 현장조사 결과, 손상이 없는 양호한 상태로 확인되었다.

- 교면포장은 손상이 없는 양호한 상태이며, 주기적인 점검을 통하여 추가 손상의 발생여부 확인에 대한 유지관리가 요구된다.

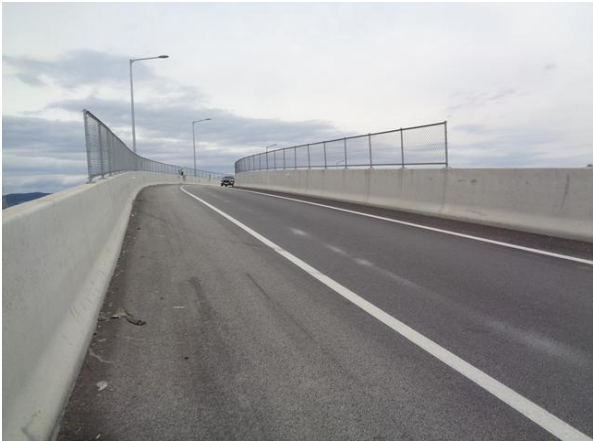
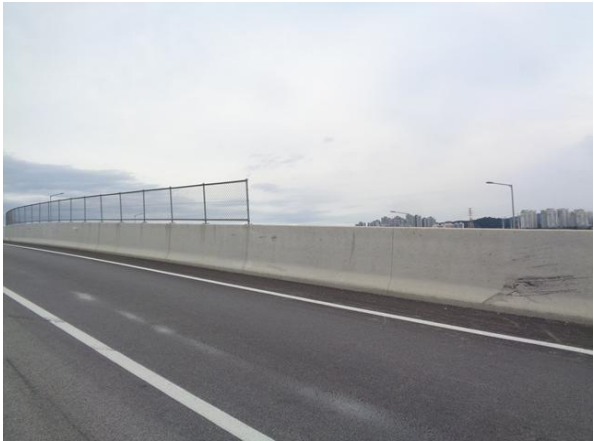
【사진 42.3.20】 교면포장 손상현황

| 교면포장 상태양호 | 교면포장 상태양호 |

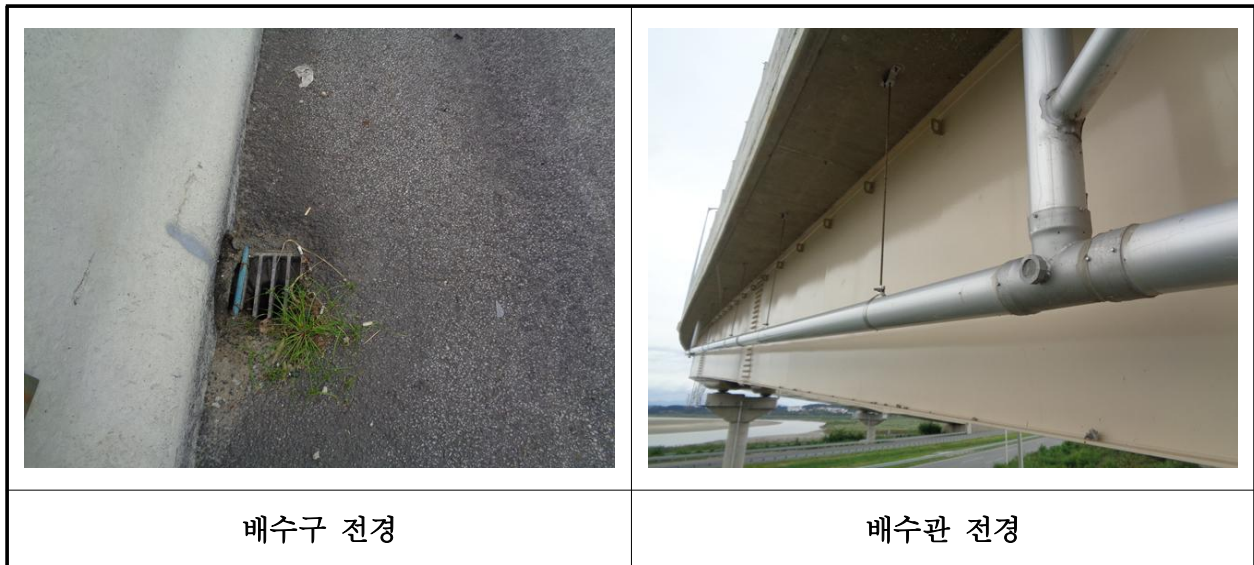
【사진 42.3.21】 배수시설 전경

- 내포IC R-A교는 교량의 횡단구배 특성에 따라 교량의 우측에 배수시설이 설치되어 있다.

- 배수시설에 대한 현장조사 결과, 손상이 없는 양호한 상태로 확인되었다.

- 배수구는 현재 양호한 상태이나, 공용기간 경과 및 추량통행에 의한 비산물퇴적 등의 원인으로 이물질퇴적, 그로인한 체수, 배수관 부식 등의 손상이 발생할 수 있으므로, 주기적인 정비를 통한 유지관리가 필요하다.

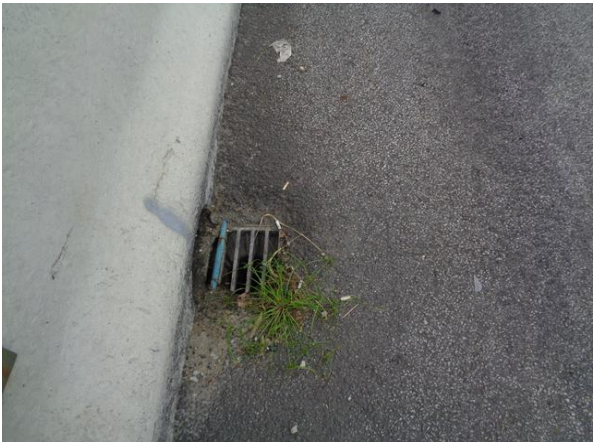
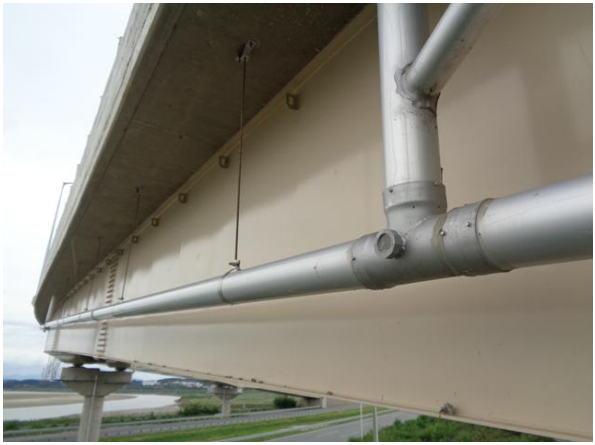
【사진 42.3.22】 배수시설 손상현황

| <p>배수구 상태 양호</p> | <p>배수관 상태 양호</p> |

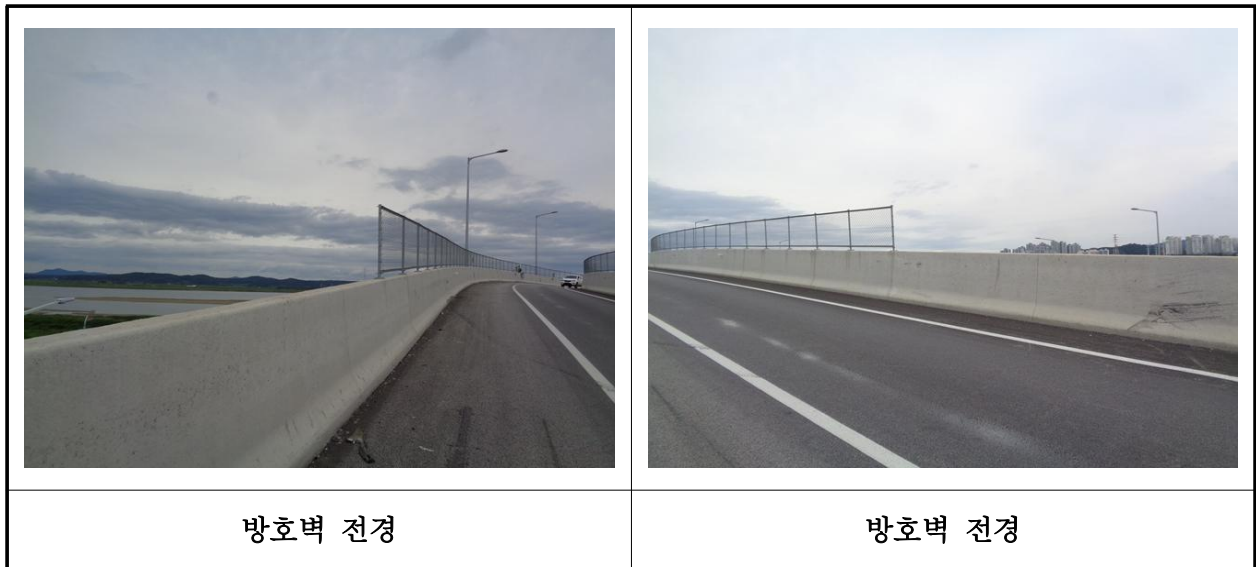
【사진 42.3.23】 방호벽 및 중앙분리대 전경

- 차량의 차도이탈 방지, 사고시 완충작용 등의 기능을 하는 방호울타리는 철근콘크리트 구조로 설치되어있다.

- 방호벽에 대한 현장조사 결과, 방호벽 균열(폭0.3mm미만), 방호벽 망상균열 및 백태, 방호벽 단차, 접속부 파손이 확인되었다.

- 방호벽에 발생한 방호벽 균열, 망상균열 및 백태, 방호벽 파손, 접속부 단차는 초기 건조수축, 온도변화, 시공미흡, 다짐불량, 우수유입 등에 의한 손상으로 부재의 내구성 확보를 위한 표면처리, 단면보수, 실링재충전 등을 실시하고, 주기적인 계측을 통해 손상의 진전을 여부를 확인하여야 한다.

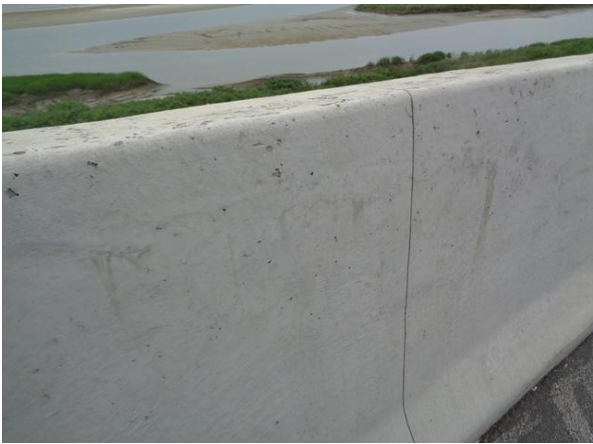
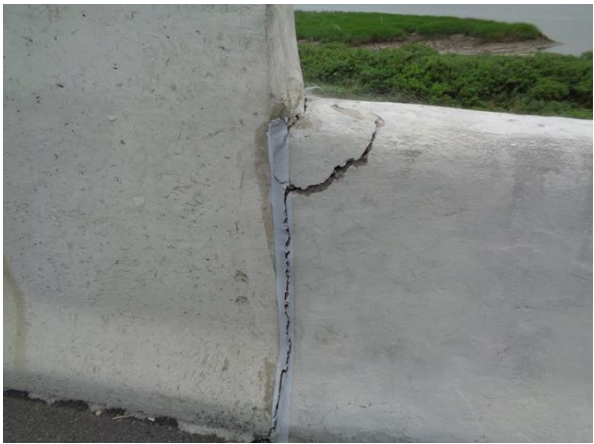
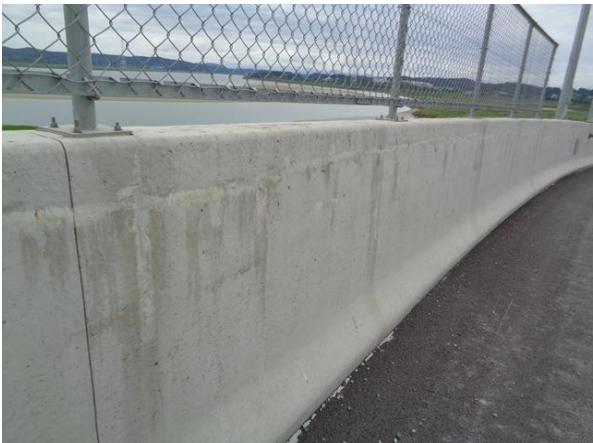
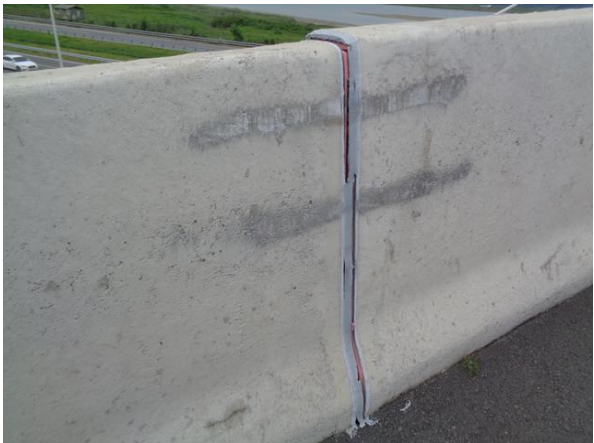
【사진 42.3.24】 방호벽 및 중앙분리대 손상현황

| 방호벽 S1 균열(Cw=0.3mm미만) | 방호벽 S1 파손(0.4m×0.5m) |
| 방호벽 S2 망상균열 및 백태(15.0m×0.3m) | 방호벽 S2 접속부 단차 (L=1.5m×2EA) |

| 구분 | | 손상 내용 | 단위 | 물량 | 개소 | 보수방안 | 우선순위 |
|---|---|---|---|---|---|---|---|
| 방호벽 | | 방호벽 균열 | m | 10.60 | 19 | 표면처리 | 하자 |
| | | 방호벽 망상균열 및 백태 | m <sup>2</sup> | 4.50 | 1 | 표면처리 | 하자 |

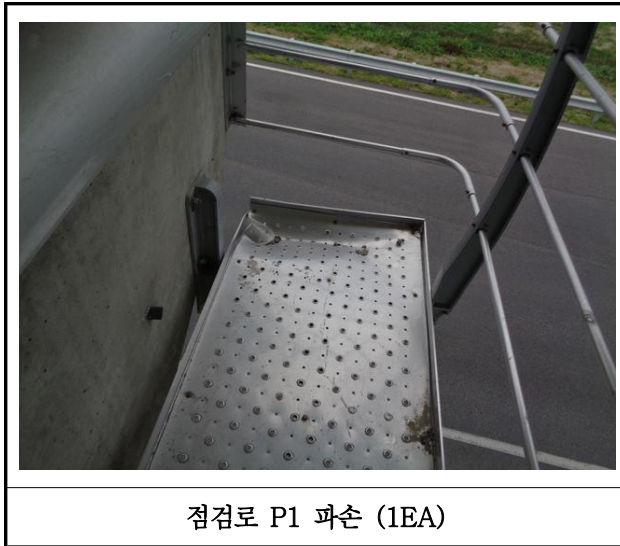
【사진 42.3.26】 교량 점검시설 손상현황

- 점검시설에 발생한 점검로 파손은 시공미흡, 외부충격 등에 의한 손상으로 부재의 내구성 확보를 위한 정비(재설치)를 실시하는 것이 필요하다.

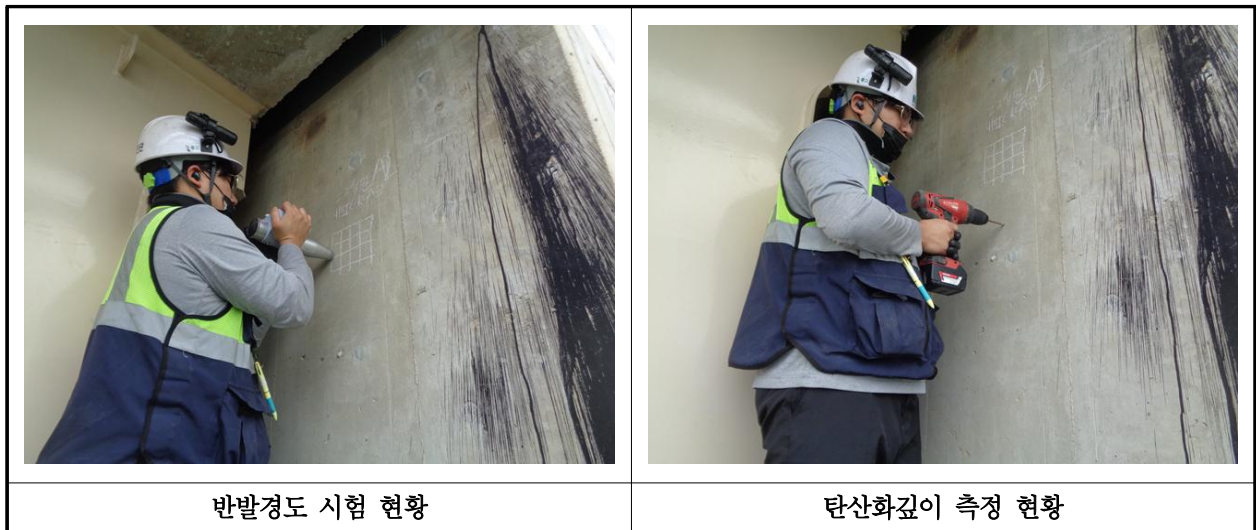
【사진 42.4.1】 콘크리트 내구성조사 현황

대상 구조물에 대한 재료시험은 도보로 접근이 가능한 위치를 우선적으로 실시하였으며, 도로로 접근이 가능하지 못한 부위는 점검차, 사다리 등을 이용하여 접근 후 시험을 실시하였다. 교량은 전반적으로 양호한 상태이기 때문에 건전부에서 각 1회씩 실시하였다. 기존에 실시한 부위는 주변 및 미실시한 부재를 중심으로 실시하여 차후 점검 및 진단 비교·평가를 목적으로 하였다.
