# 서문11교 시험 보고서

# 서문11교 반발경도시험 보고서

# 서문11교 탄산화 시험 보고서

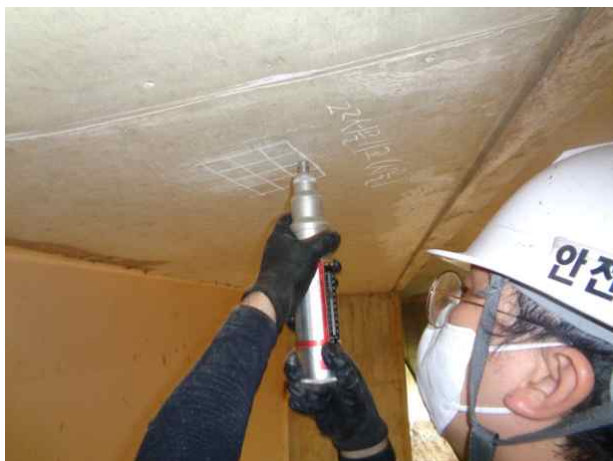
반발경도 시험 현황

| 구분 | 내용 |
|---|---|
| 반발경도 타격점 간격 및 수량 | 4 × 5, 20회 타격(30mm 간격) |

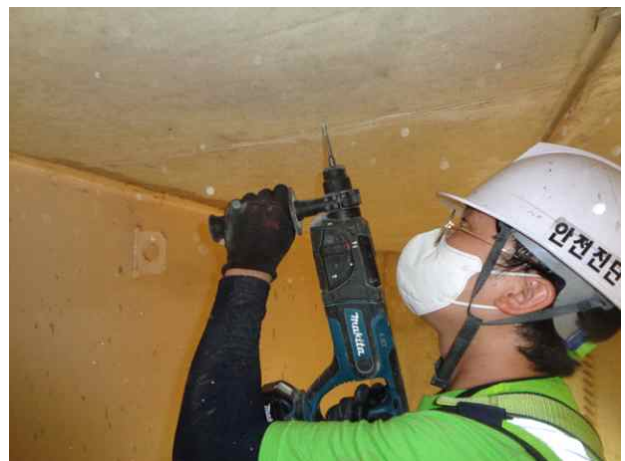
탄산화깊이 측정 현황

- ①페놀프탈레인 1% 용액을 바른 시험지를 준비함
- ②햄머드릴을 이용 콘크리트 구조체의 삭공가루로인해 시험지가 변하는 위치까지 콘크리트를 뚫어냄
- ③콘크리트가루가 늘 새로운 곳에 떨어지도록 시험지를 이동
- ④콘크리트가루가 페놀프탈레인용액을 적신 시험지에 떨어져 변색되는 시점을 확인
- ⑤콘크리트 표면으로부터 색이 변화되는 깊이(mm)를 측정, 평균값 산정
