# 남고양IC1교 시험 보고서

# 남고양IC1교 반발경도시험 보고서

# 남고양IC1교 탄산화 시험 보고서

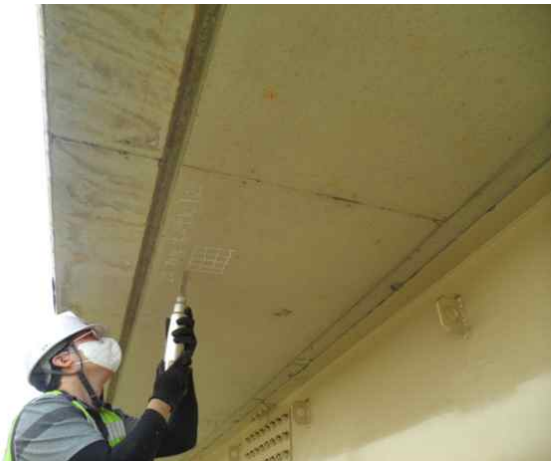
반발경도 시험 현황

| 구분 | 내용 |
| 시험 일자 및 시간 | 일자 : 2022. 8. 23.<br>시간 : 09:00 ~ 17:00 |
| 시험 위치 | 시험 성과표의 위치명 및 재료시험 위치도 참조 |
| 시험 대상 구조물 | 교량(STB)<br>L=120.0m<br>B=11.0m (2차로) |
| 시험 대상 표본 선정 | 재료시험 수량에 따라 표본 선정 |
| 콘크리트 설계 조건 (강도, MPa) | 상부구조 : 바닥판 - 27MPa<br>하부구조 : 교대 - 24MPa, 교각 - 40MPa |
| 시험 위치의 표면 상태 | 균열, 박리 등이 없는 양호한 부위 대상 표면정리(요철제거) |
| 시험시의 온도 및 콘크리트의 재령 | 22.4℃ ~ 30.2℃, 600일 이상 |
| 콘크리트 내부의 함수 상태 | 기건 상태 |

| 구분 | 내용 |
|---|---|
| 측정기의 종류 | 슈미트 해머 NR형 |

| 구분 | 내용 |
|---|---|
| 반발경도 타격점 간격 및 수량 | 4 × 5, 20회 타격(30mm 간격) |

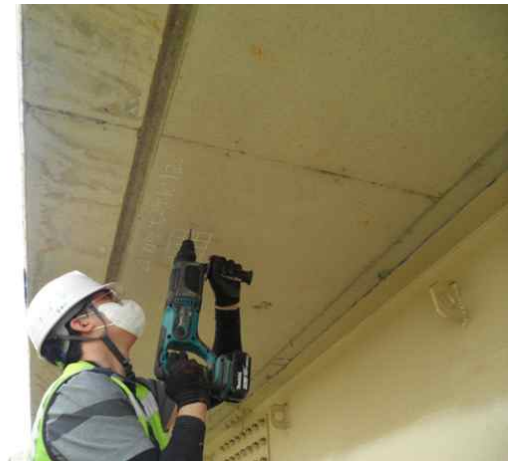
탄산화깊이 측정 현황

| 구분 | 내용 |
|---|---|
| 측정면의 종류 | 햄머드릴을 이용해 뚫어낸 면 |

| 구분 | 내용 |
|---|---|
| 시험 장비 | 햄머드릴, 버니어 캘리퍼스, 시험지 |
| 시약 | 페놀프탈레인 1% 용액 |

- ①페놀프탈레인 1% 용액을 바른 시험지를 준비함
- ②햄머드릴을 이용 콘크리트 구조체의 삭공가루로인해 시험지가 변하는 위치까지 콘크리트를 뚫어냄
- ③콘크리트가루가 늘 새로운 곳에 떨어지도록 시험지를 이동
- ④콘크리트가루가 페놀프탈레인용액을 적신 시험지에 떨어져 변색되는 시점을 확인
- ⑤콘크리트 표면으로부터 색이 변화되는 깊이(mm)를 측정, 평균값 산정

| 연한 적자색 변색 유무 | 유 |
| 천공을 행한 위치에서의 누수 유무 | 천공부위 누수 없음 |

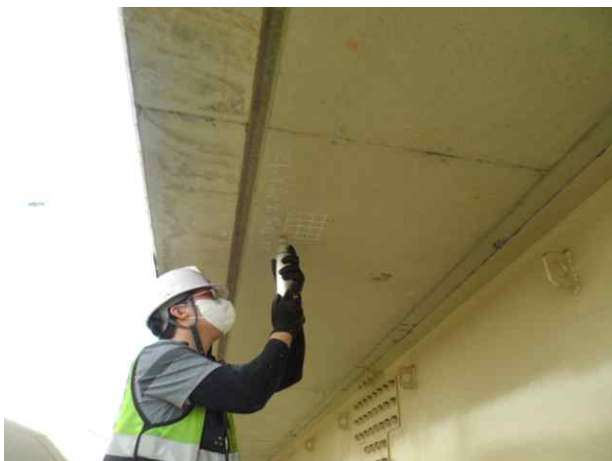
반발경도 시험 현황
